RELATÓRIO DE ESTÁGIO SUPERVISIONADO

Este relatório corresponde as atividades desenvolvidas pela aluna **LEI-DE-JANE GOMES COSTA**, matrícula nº8421113-9, no Estágio Supervisionado realizado no Hotel Turístico e Centro de Convenções de Campina Grande - Paraíba, no período de Junho de 1992 a Fevereiro de 1993, tendo como firma contratada para a execução do Projeto a Construtora ENARQ - ENGENHARIA E ARQUITETURA LTDA.

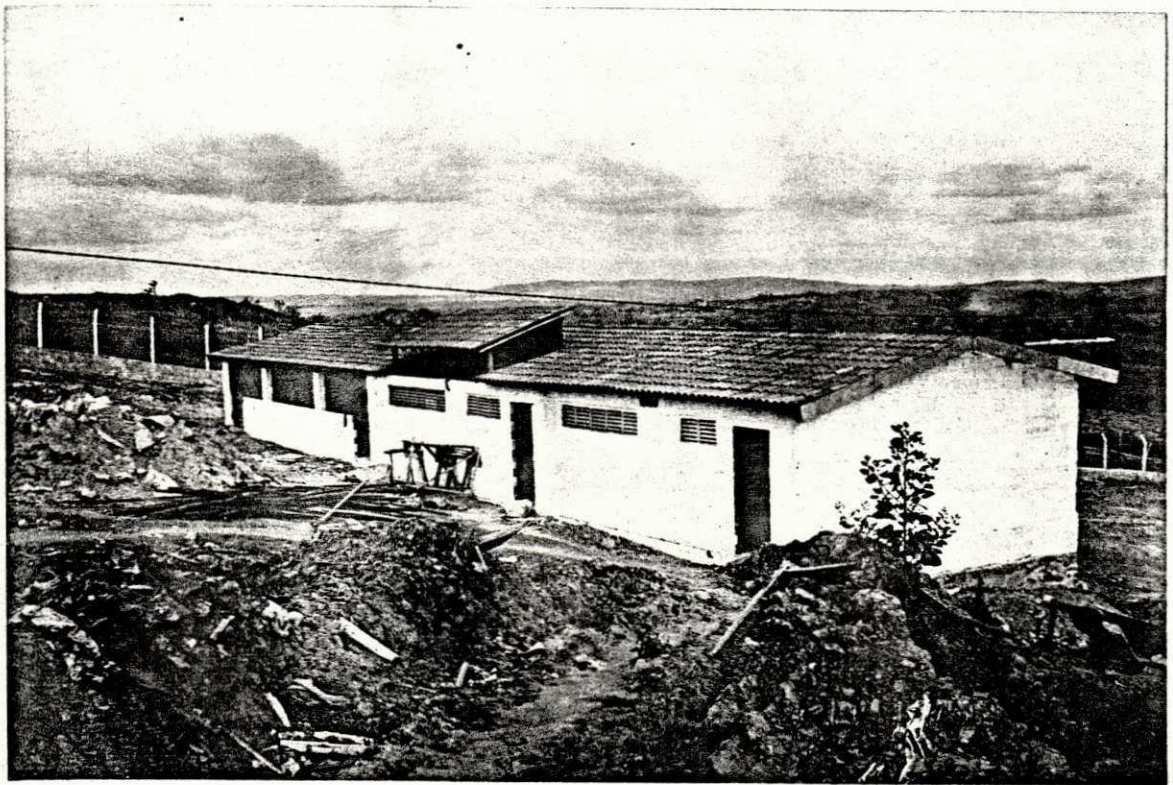
Fig. 01

como foi o caso da cantina. (Figura 01). Ela estava totalmente irregular, seu espaço físico e higiene não atendiam às normas e com alguns elementos faltando tais como: filtro, mesas, bancos, etc. Logo foi providenciada uma nova localização e sua estrutura regularizada. Outro problema é a utilização de equipamentos para segurança do trabalhador como capacetes, botas, luvas, etc. Assim que era encontrada a irregularidade tomava-se a providência para que ficasse normalizada.

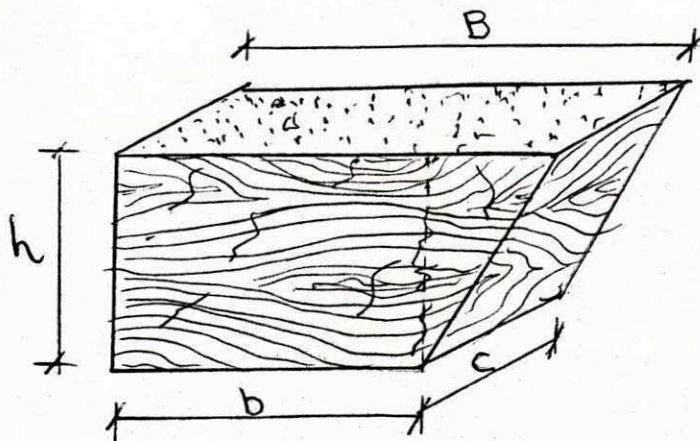
FIG. 02

A mistura do concreto na obra foi mecanizada tendo como firma contratada a POLIMIX, para maiores volumes executados em menor espaço de tempo e qualidade mais garantida. No caso de menores volumes a serem executados, foi feita a mistura mecanizada em campo. A ATECEL atuou como responsável pela fiscalização para os dois casos. No segundo caso foi preciso uma fiscalização mais rigorosa para que o preparo do traço determinado fosse rigorosamente obedecido. Foi confeccionado em campo, carrinhos de mão para a medição e transporte dos agregados. Por sua forma trapezoidal observou-se algumas altera

ções nos traços, onde logo em seguida foi regularizado. Ver Figura 02.
