UNIVERSIDADE FEDERAL DA PARAÍBA
CENTRO DE CIÊNCIAS E TECNOLOGIA
DEPARTAMENTO DE ENGENHARIA CIVIL

RELATÓRIO DE ESTÁGIO SUPERVISIONADO

O presente trabalho é um relatório que visa relatar, em sinopse, o desenvolvimento das obras de melhoramento e restauração da rodovia BR-230/PB, no trecho de 63,7Km compreendido entre os Kms 82,3 (Cajá) e 146,0 (Campina Grande), durante a realização do estágio supervisionado na Consultora MAIA MELO ENG. LTDA.

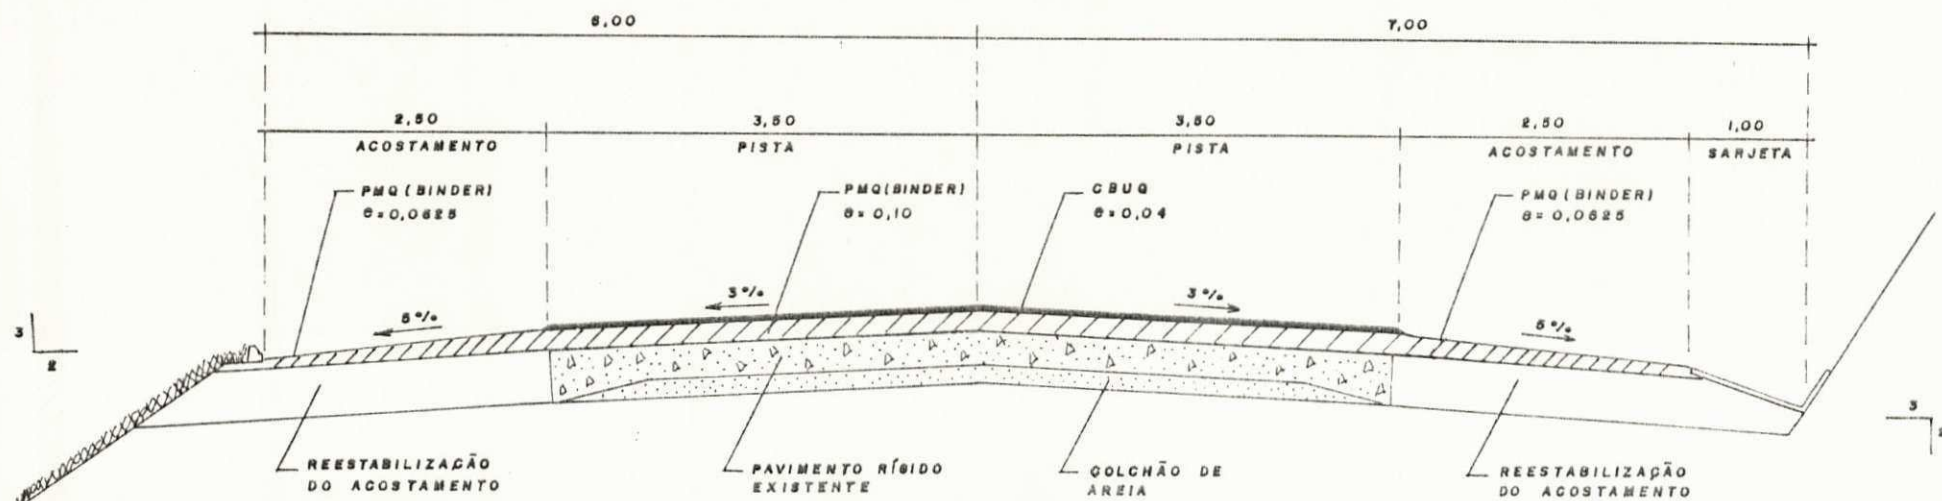
- 4- NÃO SERÃO REFORÇADAS AS PLACAS QUEBRADAS OU TRINCADAS COM OS DIVERSOS BLOCOS FUNCIONANDO ISOLADAMENTE; NESTE CASO, ESSAS PLACAS DEVERÃO SER SUBSTITUÍDAS PARCIAL OU TOTALMENTE, DE ACORDO COM AS SOLUÇÕES APRESENTADAS NOS DESENHOS 3.5-3.6 - 3.7 - 3.8

- 1- AS DIMENSÕES ESTÃO INDICADAS EM METRO.
- 2- ESTA SEÇÃO SERÁ ADOTADA NOS SEGMENTOS EM QUE O PAVIMENTO RÍGIDO EXISTENTE APRESENTAR CONDIÇÕES DE RECEBER O REFORÇO CONSTITUÍDO DE PMQ (10CM) + CBUG (4CM).
- 3- ANTES DA EXECUÇÃO DO REFORÇO TODAS AS JUNTAS DEVERÃO SER PREENCHIDAS COM MASTIQUE ASFÁLTICO.

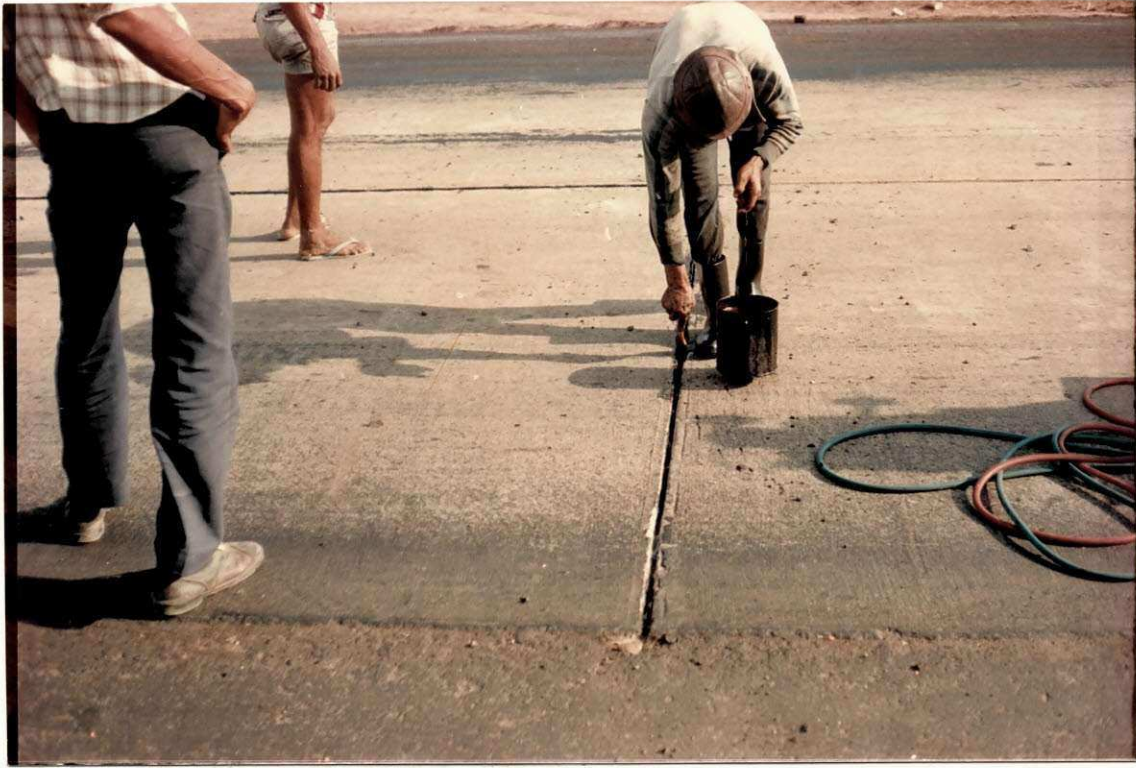
Aplicação de emulsão para o preenchimento das juntas

A selagem de trinças é executada manualmente e tem como objetivo fechar as trinças existentes no pavimento dos trechos a serem reforçados. Em função da abertura da trinça, algumas vezes se aplica alternadamente, ligante e areia de modo a reduzir o consumo de cimento asfáltico.

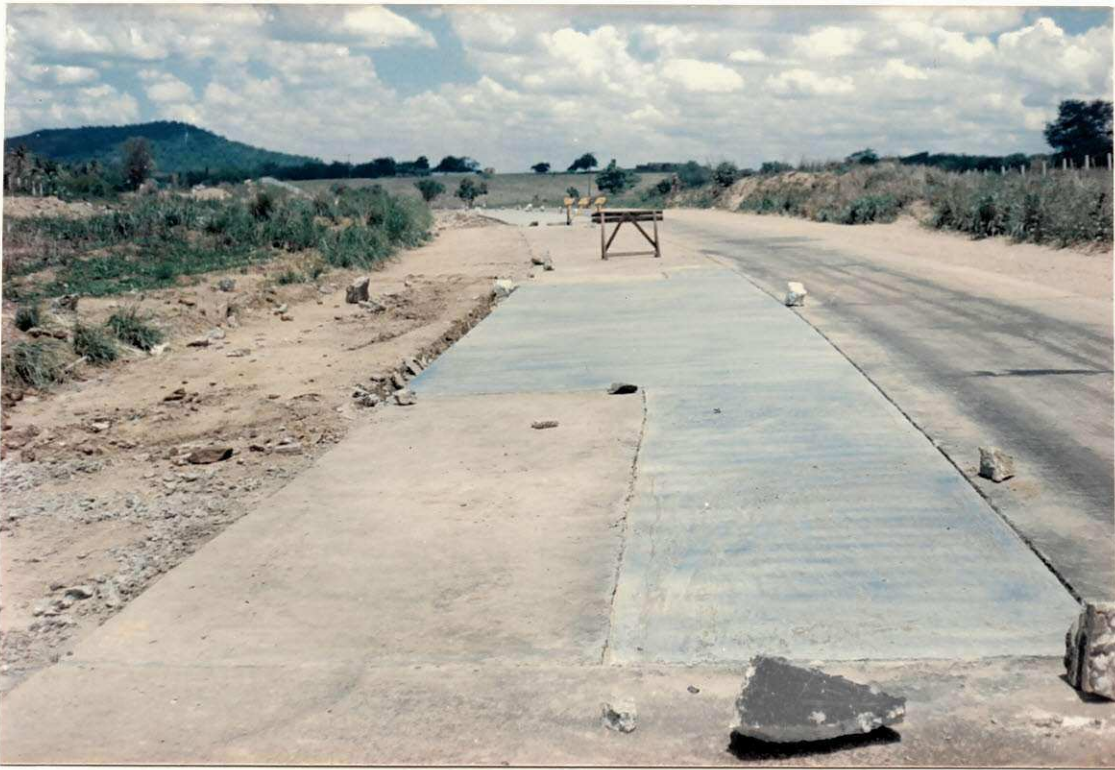
Detalhe de um trecho onde houve substituição de placas

Os serviços incluídos neste item dizem respeito à substituição de parte de uma placa ou de 4 placas nas duas faixas; ou até 7 placas em uma só faixa, do pavimento existente, conforme desenho no anexo 02.

Quando a placa é removida observa-se o estado da sub-base ali existente; se esta estiver saturada, é removida e substituída por uma camada de solo brita (40% de brita). Em qualquer situação é executado um colchão de areia antes da confecção da placa.
