ESTÁGIO SUPERVISIONADO

EMPRESA: CONSTRUTORA TAINÁ LTDA

OBRA: RECUPERAÇÃO (CONSTRUÇÃO) DA ESCOLA
ESTADUAL ERALDO TINOCO – PINDOBAÇU – BAHIA

CAMPINA GRANDE
AGOSTO DE 1998

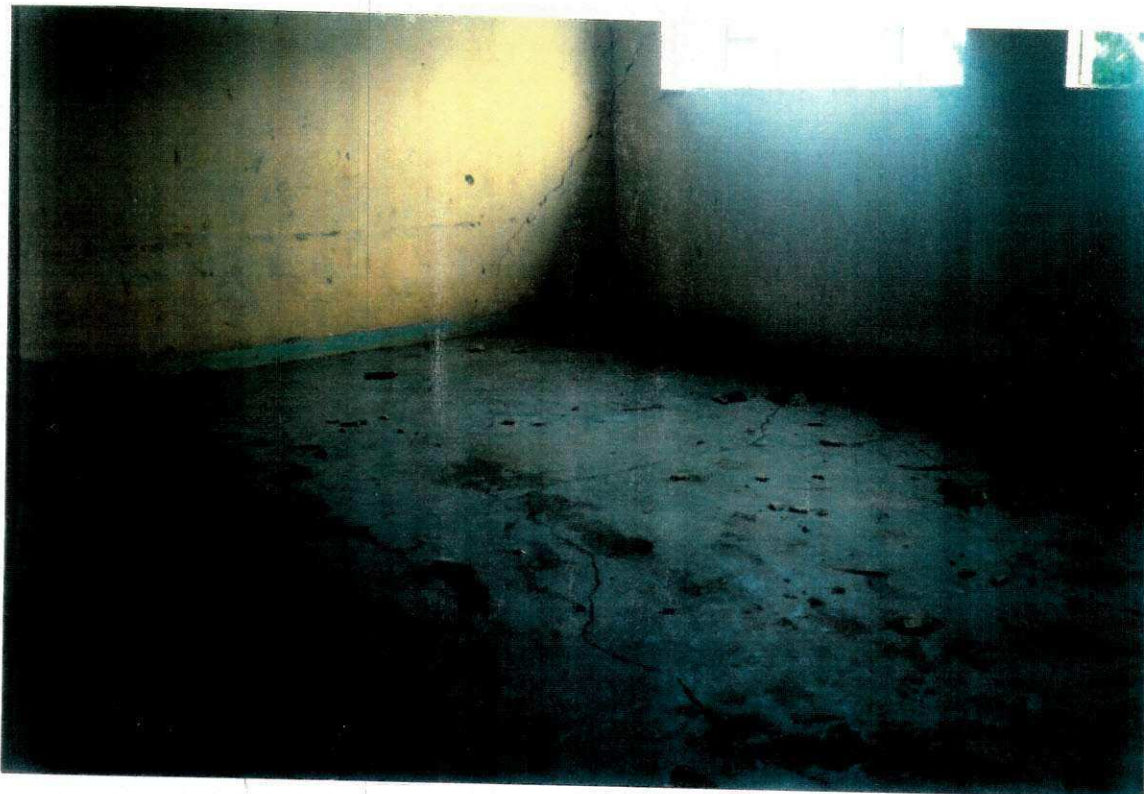
ANTIGO PISO: ALTA RESISTÊNCIA

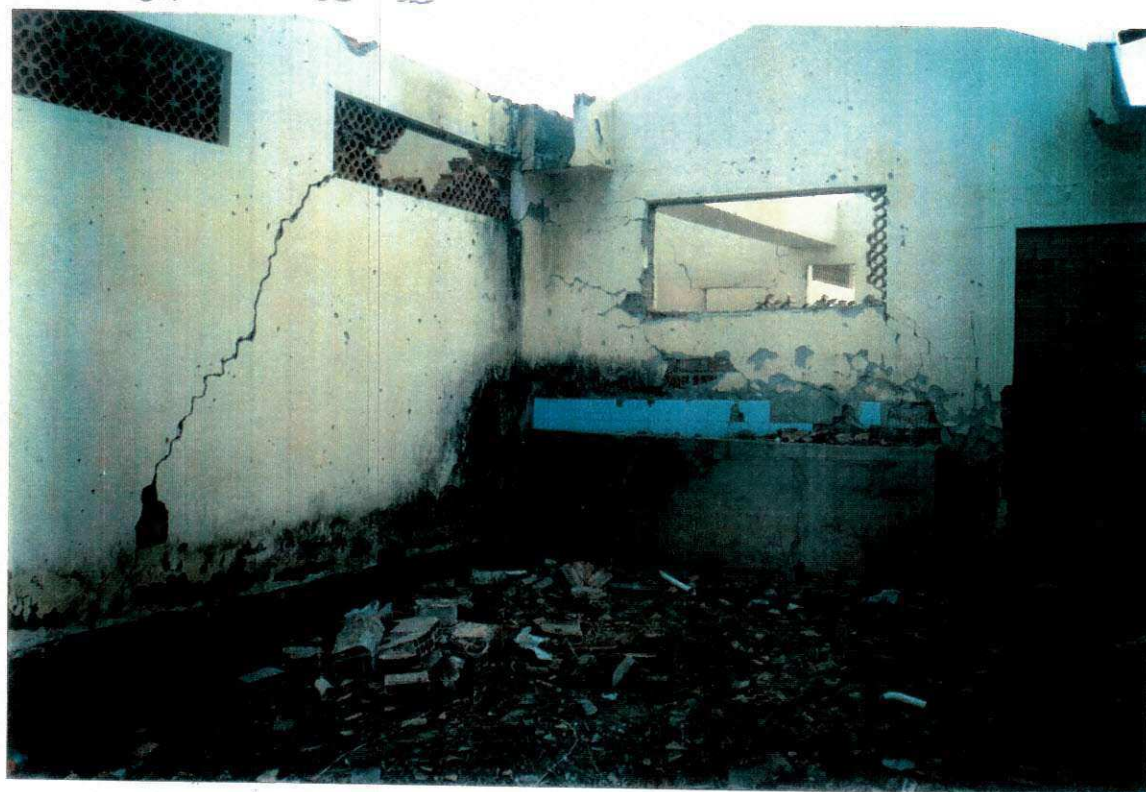
SITUAÇÃO DO PÁTIO INTERNO

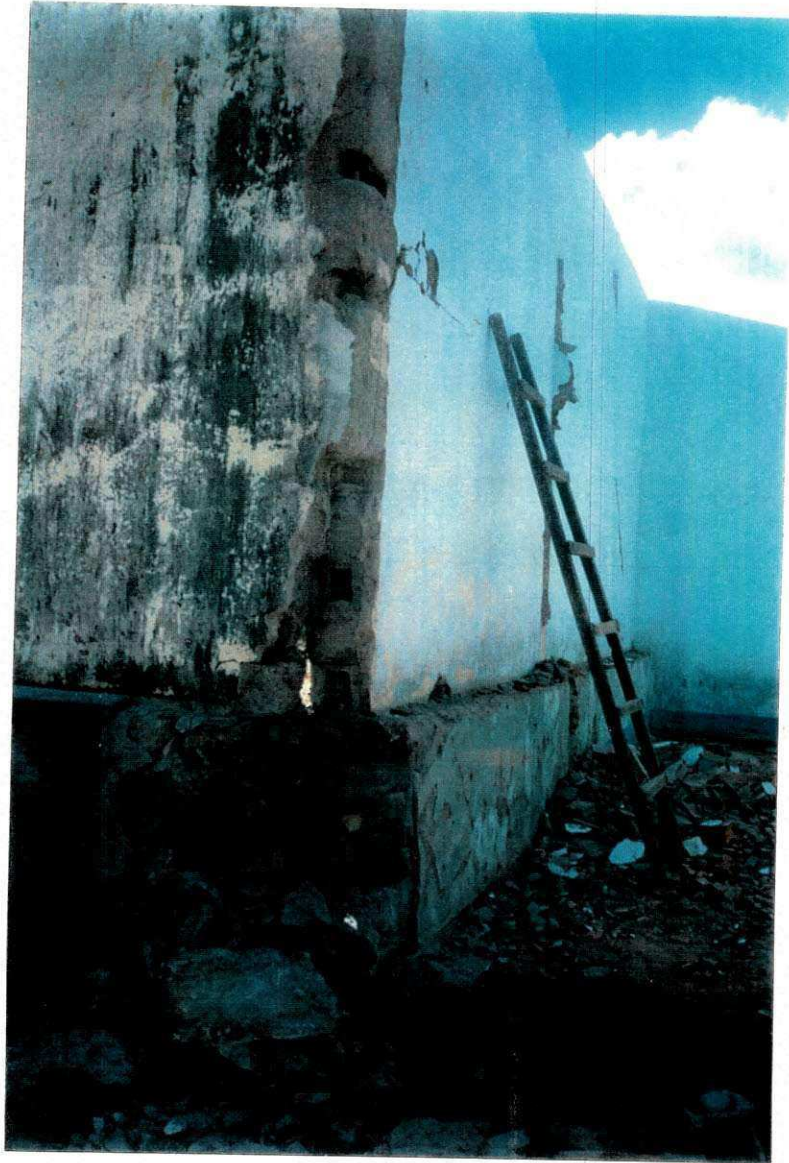
SITUAÇÃO: EXTREMIDADE DAS PAREDES

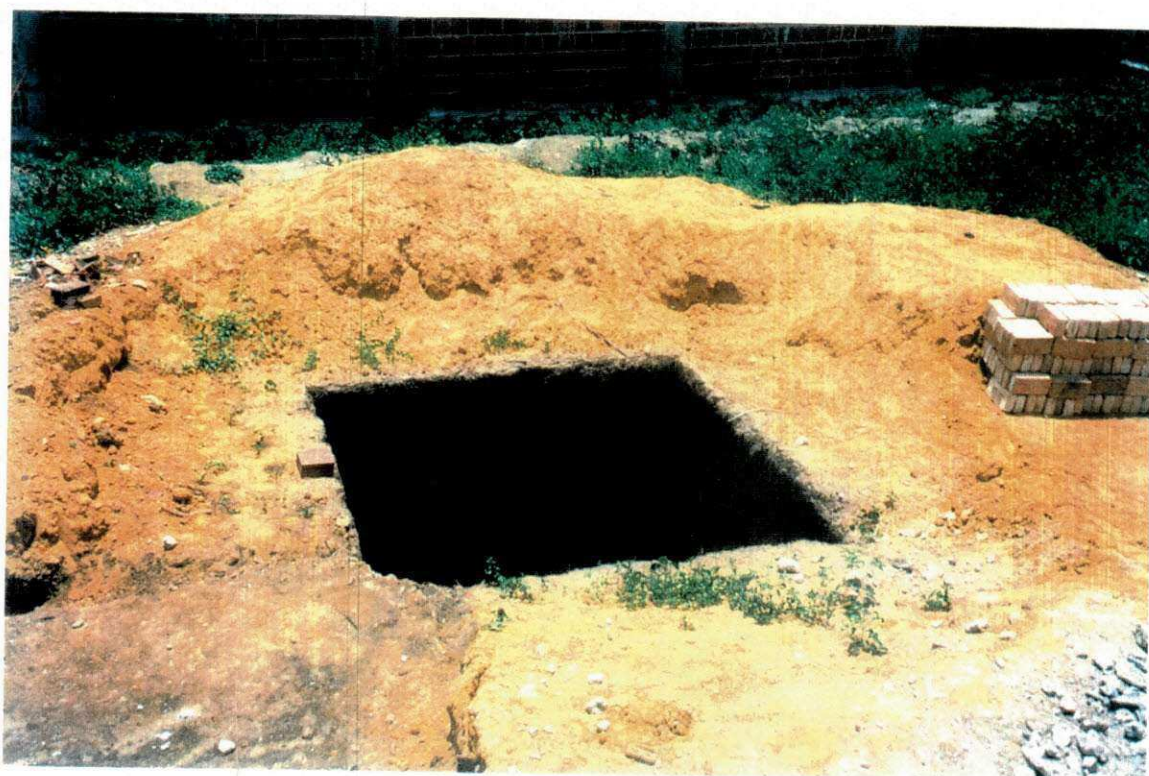
ESCAVAÇÃO PARA NOVA FOSSA: PADRÃO OMS

A execução da fossa obedeceu rigorosamente as normas, verificando-se a capacidade necessária, e dando-se preferência as fossas pré-fabricadas em concreto tipo OMS (Organização Mundial da Saúde).

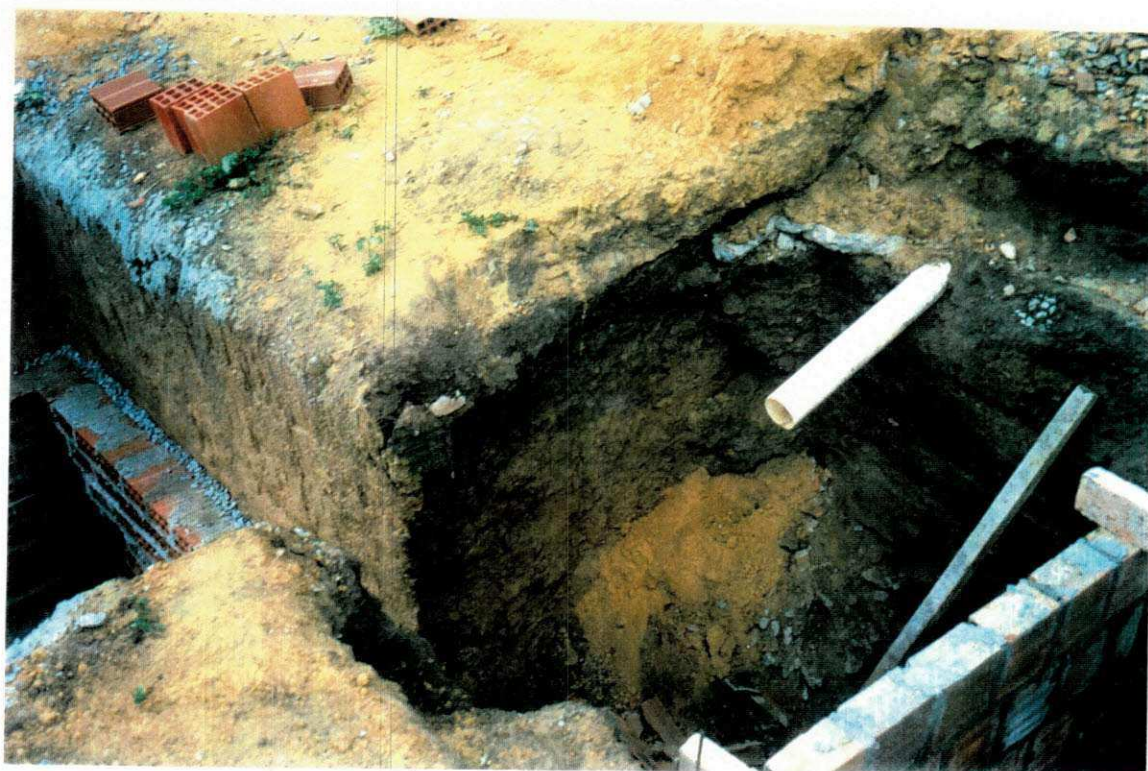
FOSSA E SUMIDOURO: ESCAVAÇÃO

Os sumidouros (ou poços absorventes), foram em alvenaria de bloco não revestido, obedecendo as dimensões indicadas na planilha orçamentária.

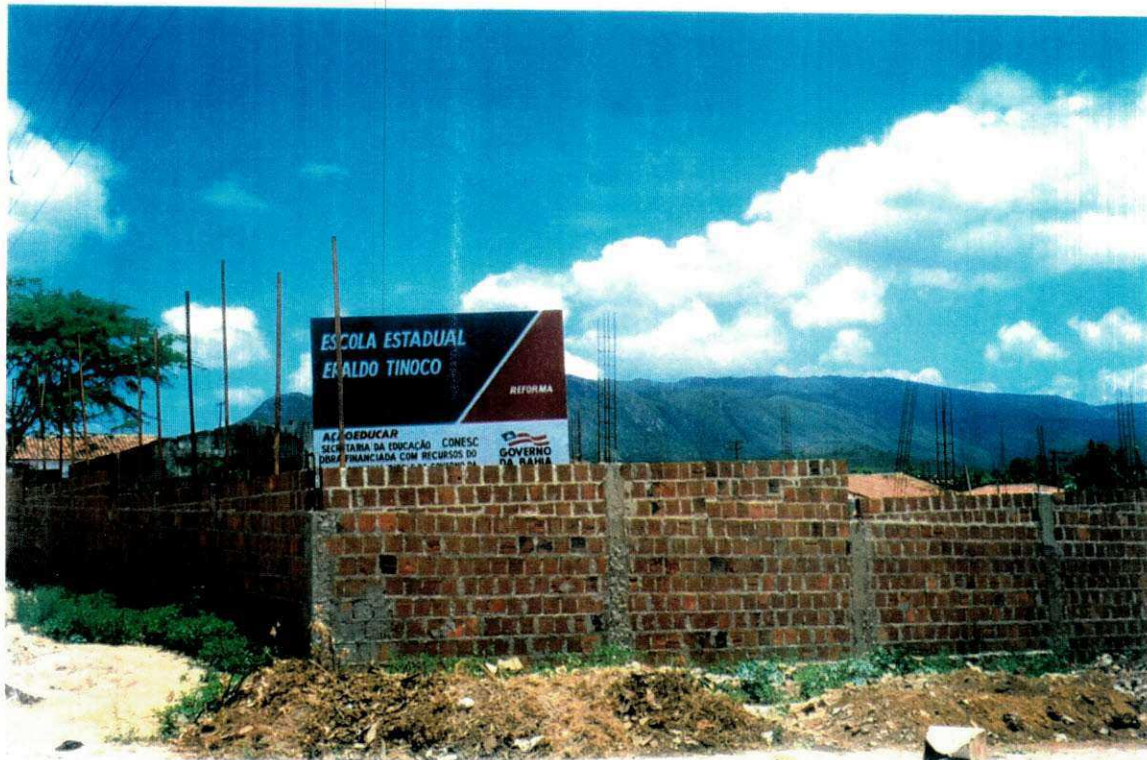
SITUAÇÃO DO ATUAL MURO

As alvenarias de pedras argamassada, foram aplicadas na fundação do muro e nas contenções, obedeceram rigorosamente as dimensões especificadas na planilha orçamentaria. Foi utilizada pedra bruta extraída de rochas eruditas resistentes, ligadas entre si por camadas de argamassa, que preenchem os vazios e distribuem os esforços.

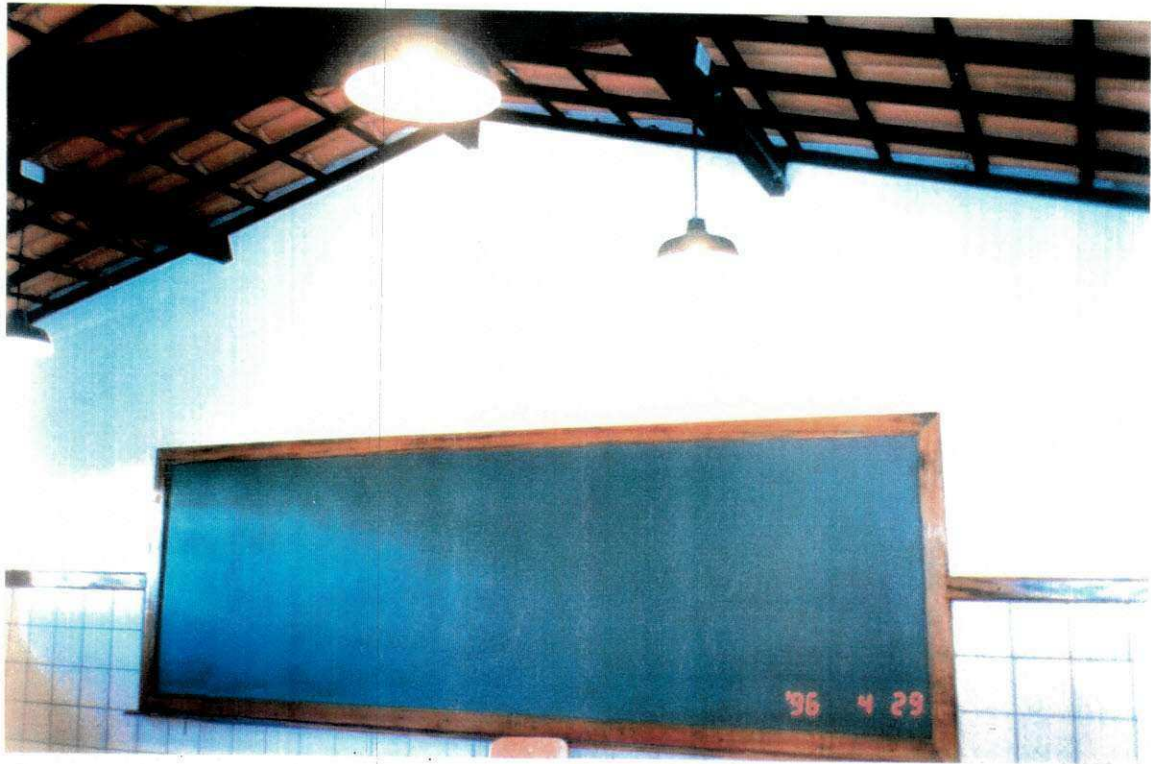
MADEIRAMENTO E ILUMINAÇÃO: SALAS DE AULA

O madeiramento foi todo em massaranduba, garantindo as características de resistência e qualidade.

Toda a estrutura recebeu tratamento a base de Carbolineum, sendo aplicado de acordo com especificações do fabricante. Não se admitiu, sob nenhuma hipótese, a mistura com ÓLEO QUEIMADO.

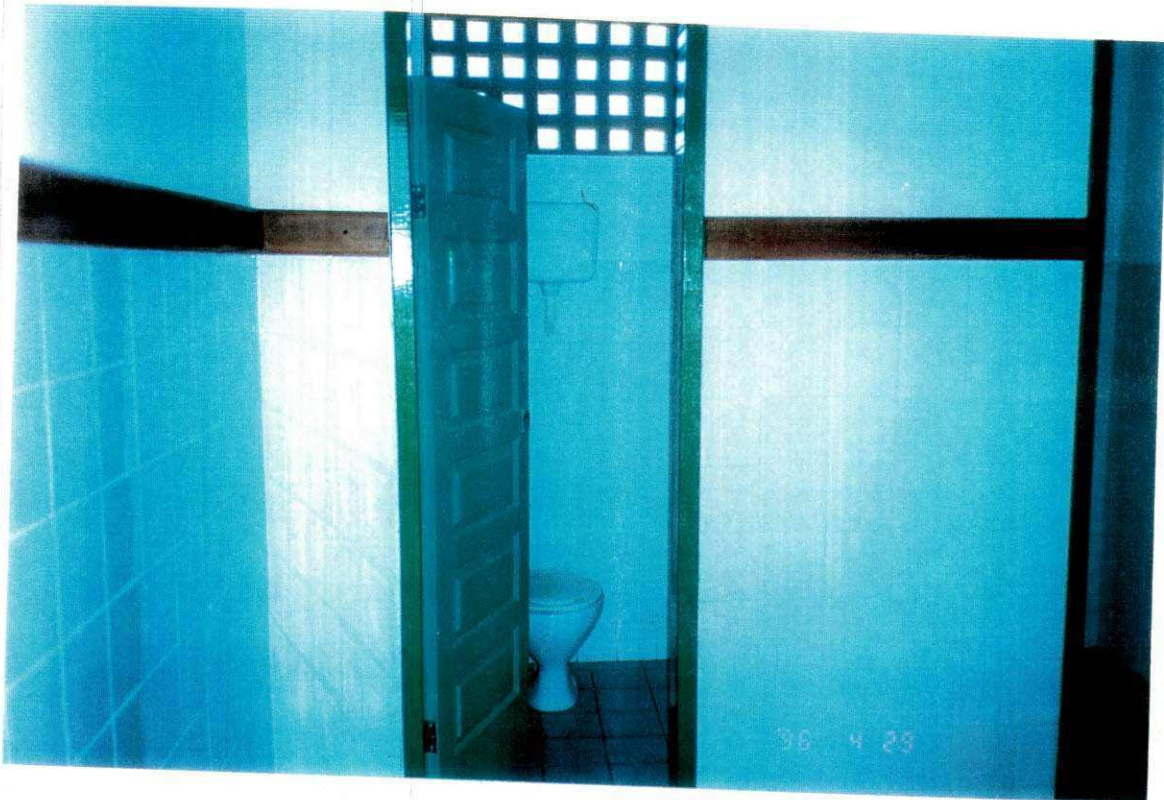
BANHEIROS: APARELHOS SANITÁRIOS

- ◆ Tubos e conexões – TIGRE
- ◆ Louças sanitárias – DECA
- ◆ Metais sanitários – DECA
- ◆ Descargas plásticas de sobrepor – AKROS
- ◆ Válvulas de descargas – HIDRA
