# **RELATÓRIO DE ESTÁGIO SUPERVISIONADO**

***Cícero Messias Dantas de Araújo***

Local de Estágio: EDIFÍCIO COMERCIAL CIRNE CENTER , SITUADO NA RUA AFONSO CAMPOS CENTRO , CAMPINA GRANDE –PB.

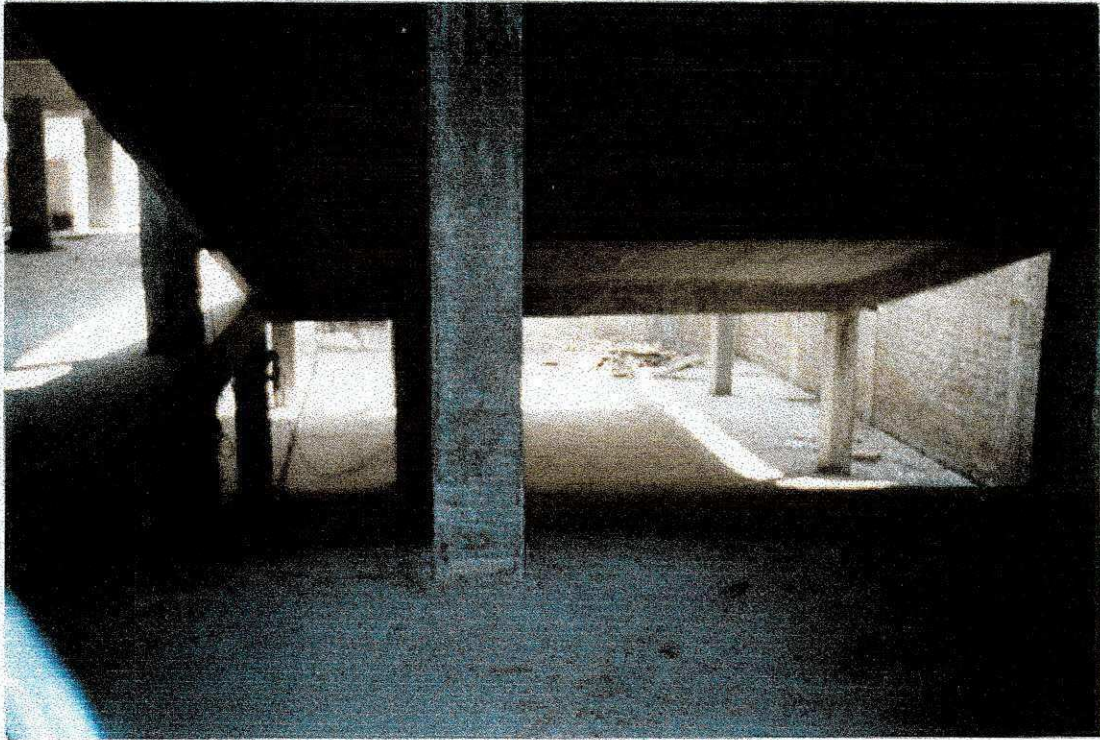
Foto 1 - Estrutura das Rampas

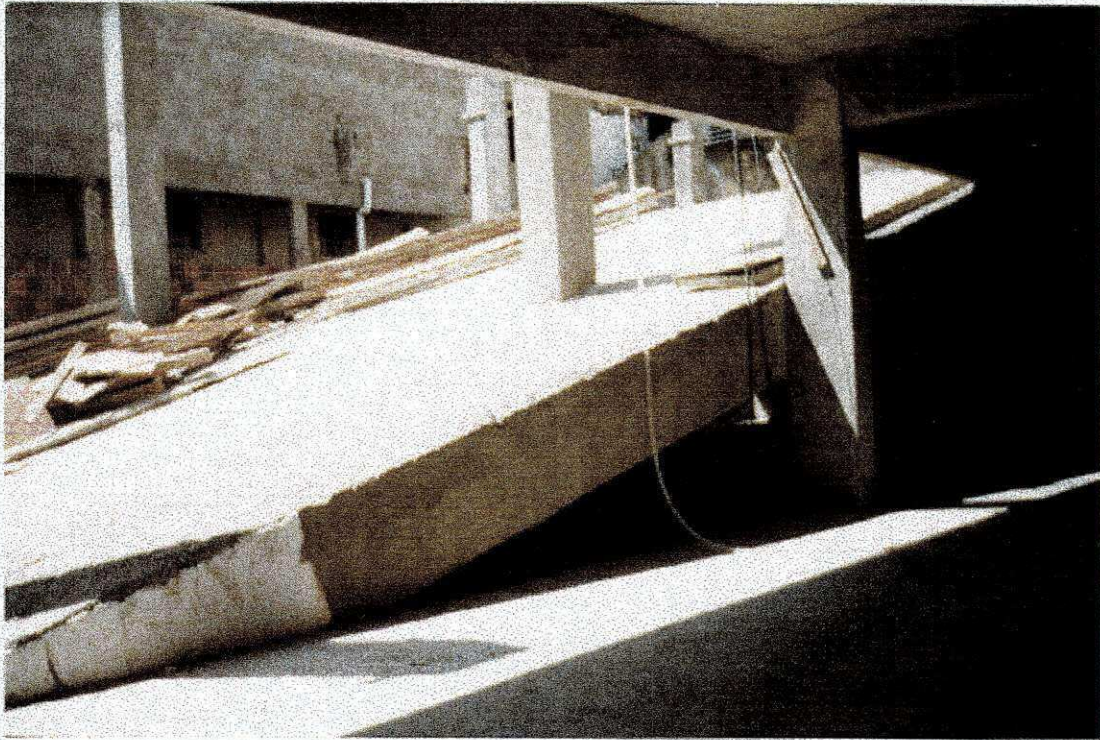
Foto 2 - Vista Lateral da Rampa

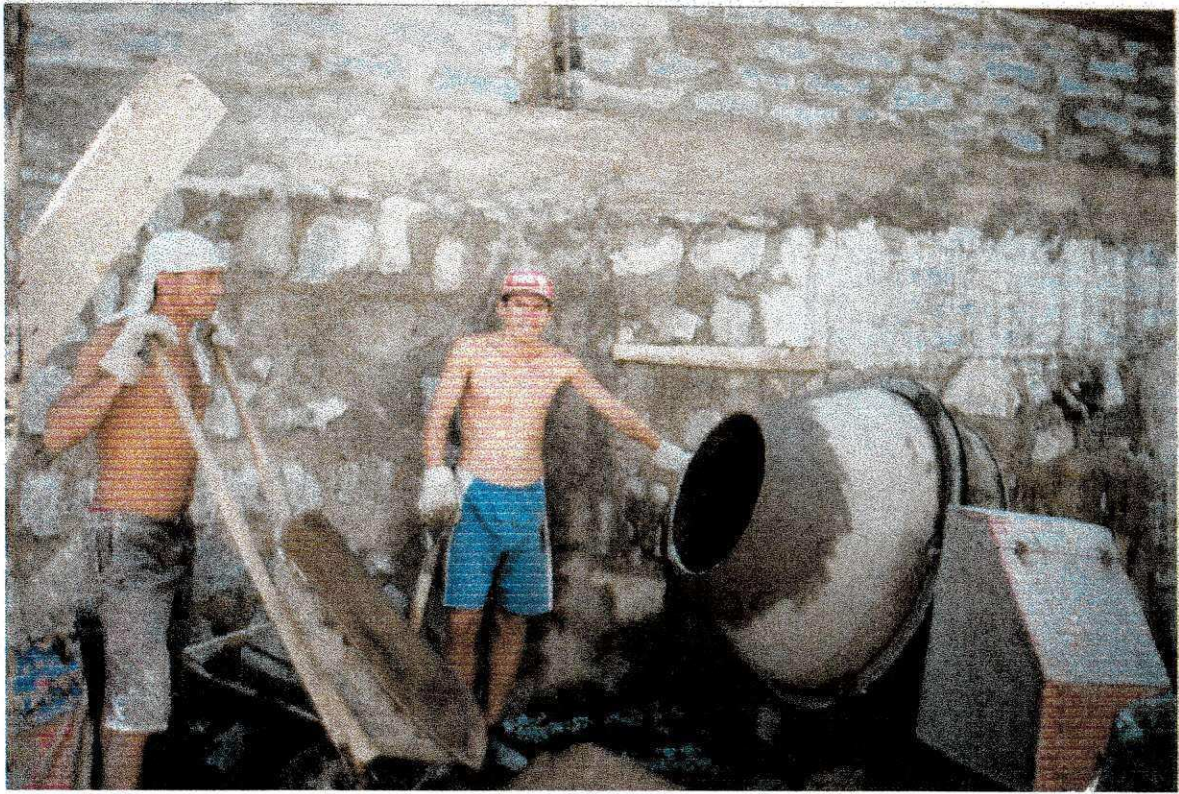
Foto 3 – Preparo da argamassa e do concreto.

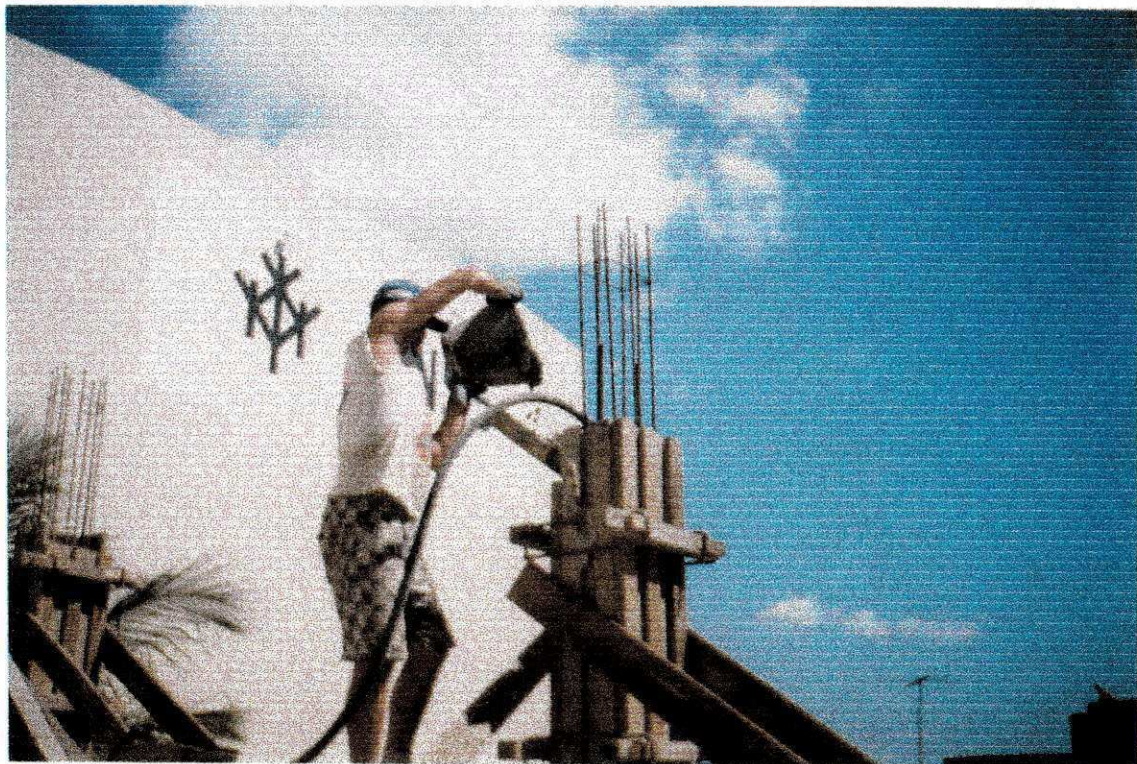
Foto 4 – Lancamento e adensamento do concreto.

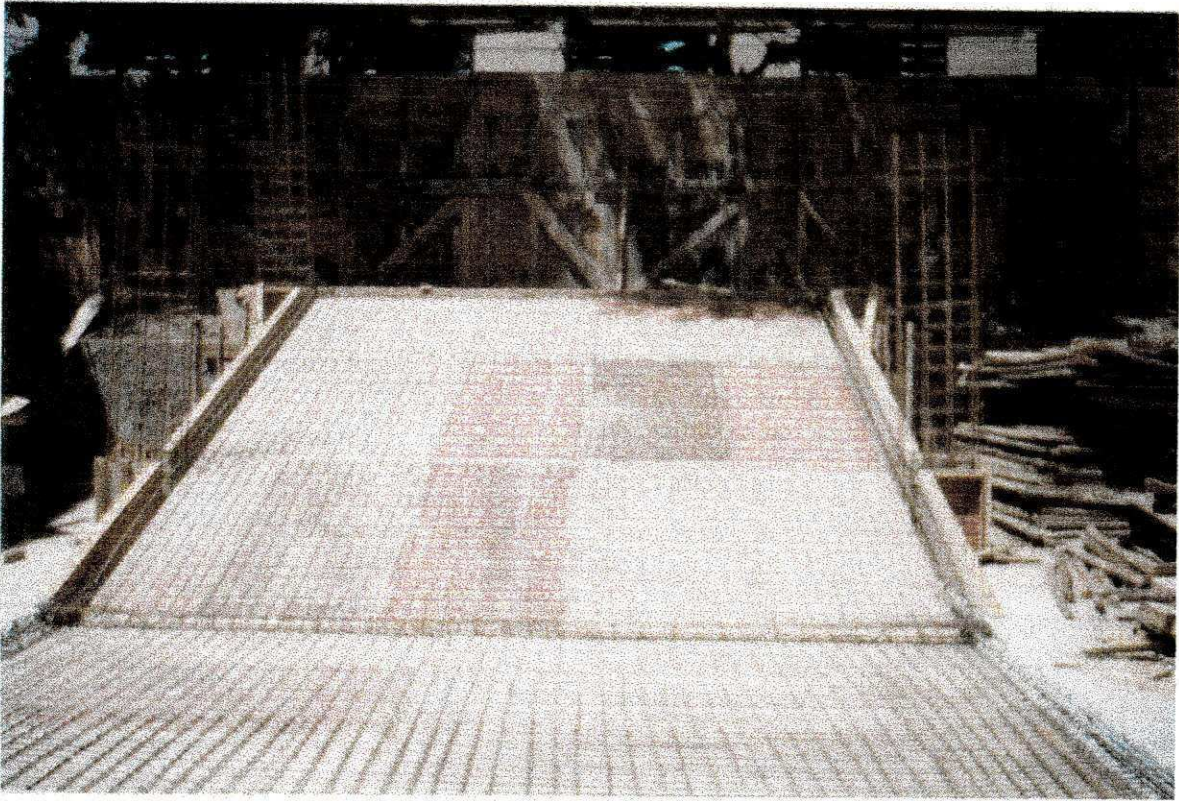
Foto 5 – Distribuição da ferragem da rampa 3

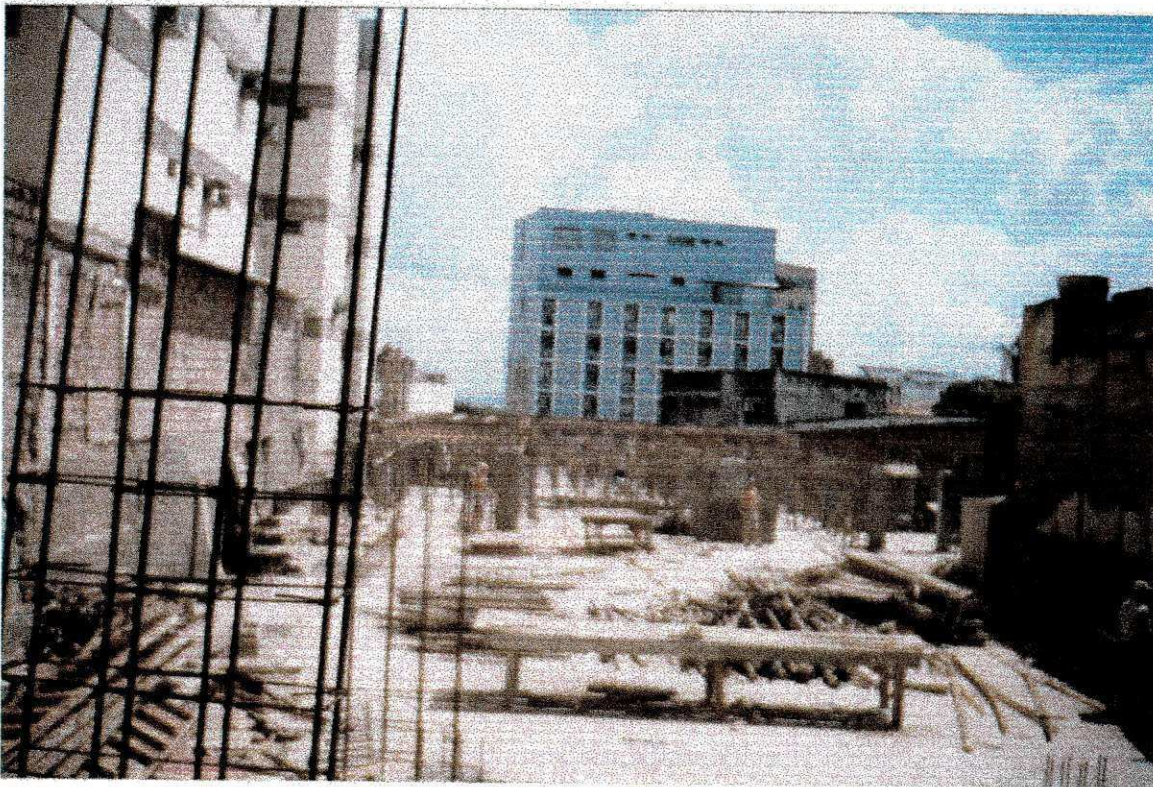
Foto 6 – Vista geral do canteiro de obras
