**UNIVERSIDADE FEDERAL DA PARAÍBA**  
**PRÓ-REITORIA PARA ASSUNTO DO INTERIOR**  
**CENTRO DE CIÊNCIAS E TECNOLOGIA**  
**DEPARTAMENTO DE ENGENHARIA CIVIL**  
**ÁREA DE ESTRUTURA**

*Relatório de Estágio*

# RELATÓRIO DE ESTÁGIO SUPERVISIONADO

Condomínio Residencial Cézanne

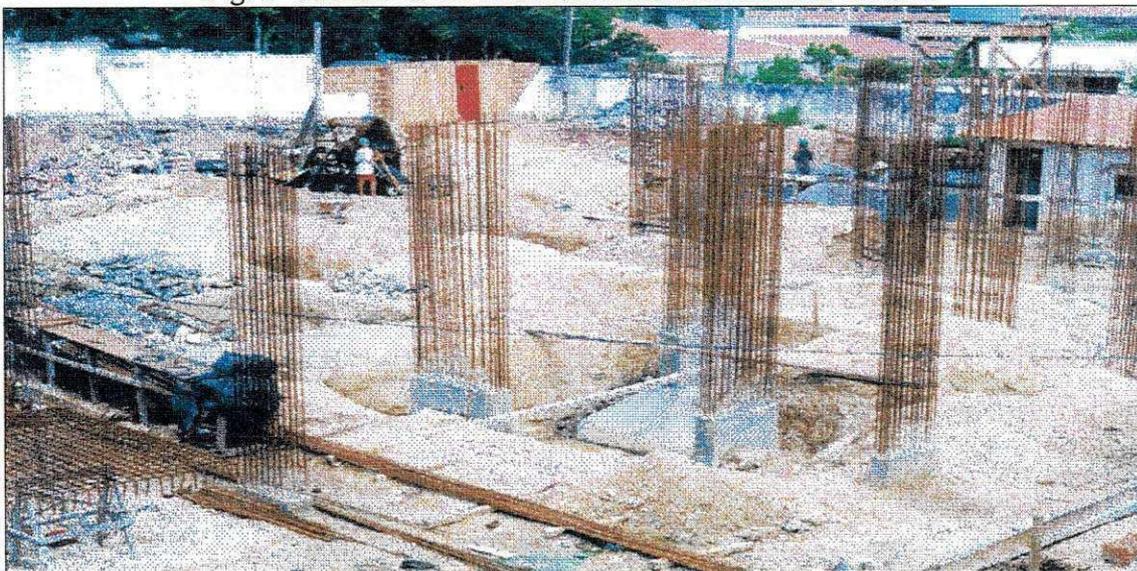
O canteiro de Obras em questão pode ser considerado bem distribuído e equipado salvo alguns setores que deixam a desejar, nos requisitos: segurança, higiene e melhores condições de trabalho, (Ver fig. 1).

Fig. 1- Canteiro de Obras do Condomínio Residencial Cézanne

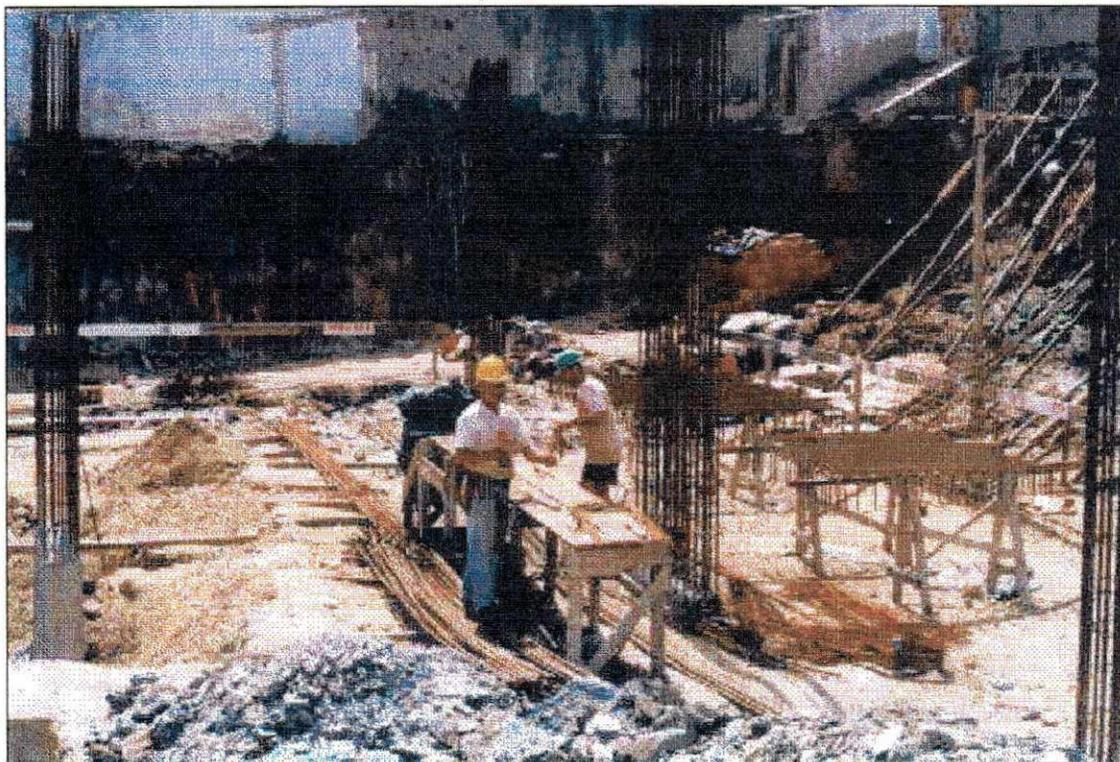
A oficina de armação do canteiro estava localizada em local inadequado, por falta de espaço, até a conclusão do assoalhamento da primeira laje, pois encontrava-se numa área sem proteção contra as intempéries, e o armazenamento das armaduras

utilizadas também era feito de forma incorreta nesta área. Possui: uma bancada de apoio dotada de um policorte cujo aterramento está em perfeitas condições, (Ver fig.2).

Figura 2- Oficina de Armação do Condomínio Residencial Cézanne

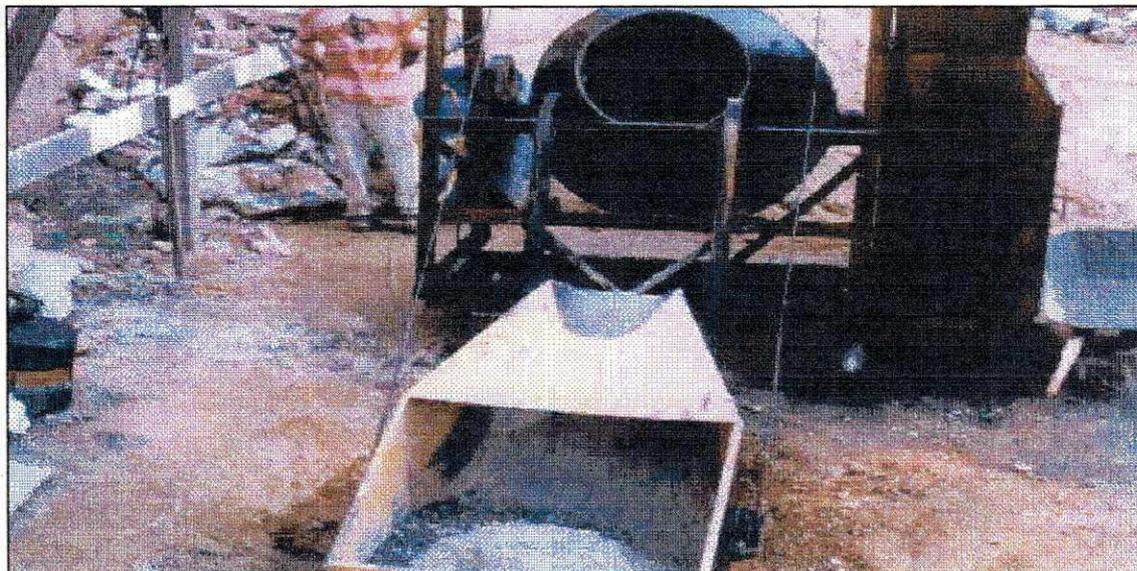
O concreto, neste canteiro, foi preparado mecanicamente com betoneira de 580 litros de capacidade a qual foi instalada ao nível do terreno e cuja instalação elétrica devidamente aterrada. A dosagem do concreto procurou garantir a resistência característica de 18 MPa requerida pelo projeto, (ver fig. 3).

Fig. 3- Oficina de Concretagem do Condomínio Residencial Cézanne

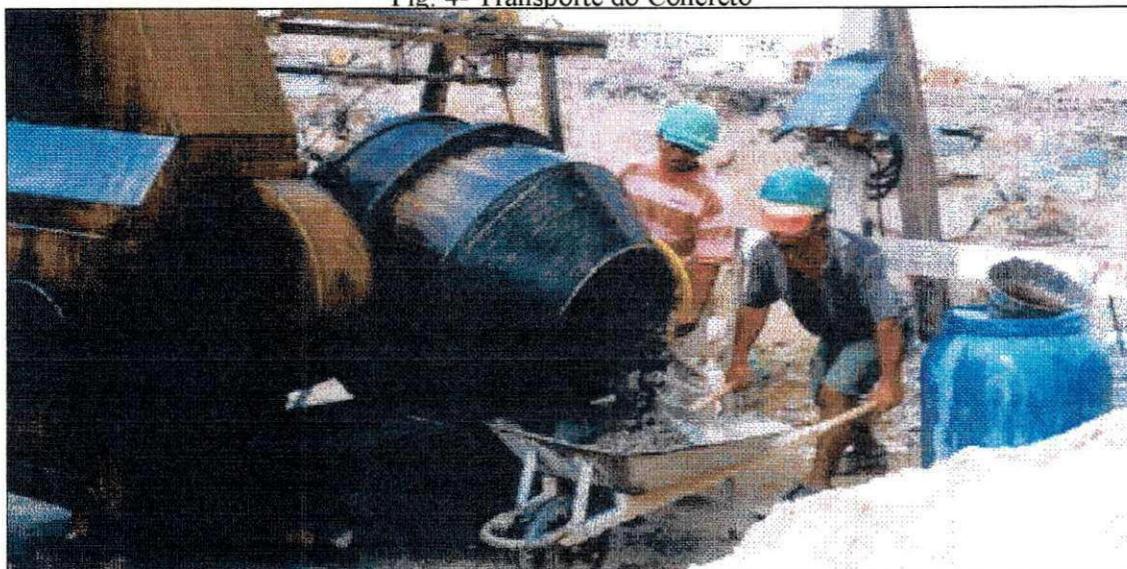
O concreto foi transportado com auxílio de carros de mão, (ver fig. 4) e baldes evitando-se ao máximo a desagregação dos componentes do material, o local da betoneira contribuiu bastante para que o fato fosse verificado.

Fig. 4- Transporte do Concreto

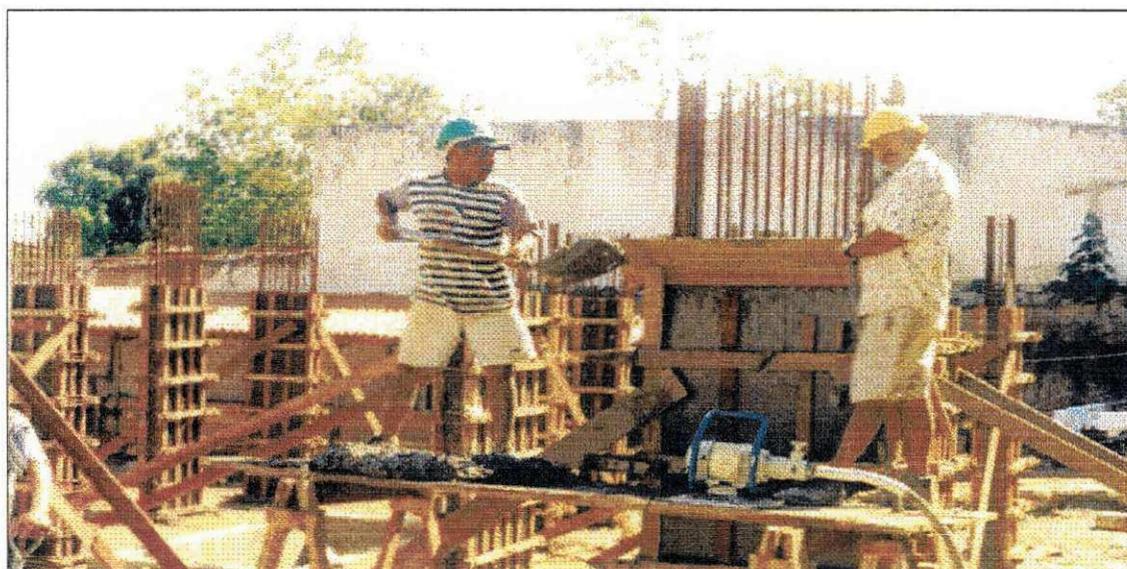
O lançamento do concreto ocorreu de forma aceitável para as práticas de construção, ou seja, logo após o amassamento, não ultrapassando entre o fim deste e o fim do lançamento um intervalo maior que uma hora; foi realizado em camadas horizontais não maiores que 30 cm de espessura, no entanto, nos pilares, a altura de queda ultrapassou os 2 metros recomendados por norma, chegando-se a 3 metros, (ver fig. 5), mas na prática este valor é admissível. Foram tomadas algumas precauções antes do lançamento, tais como: verificação das formas quanto a sua limpeza, estanqueidade e umidade, molhando-as sempre que necessário; verificação da ferragens quanto ao seu cobrimento.

Fig. 5 Lançamento do Concreto

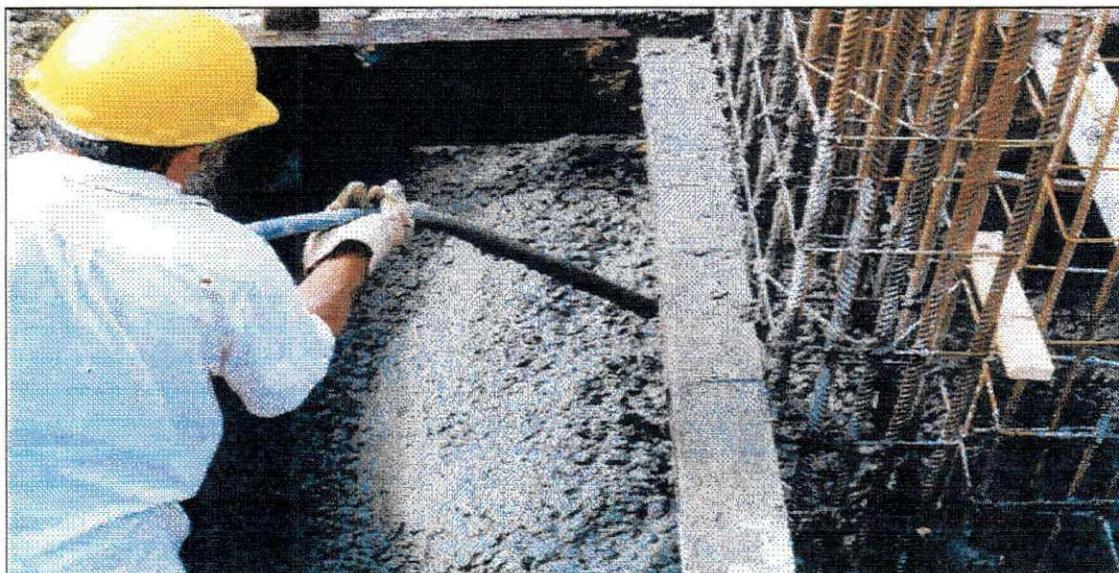
O adensamento do concreto foi executado mecanicamente, usando vibrador de imersão, (ver fig. 6). Quando da sua utilização observou-se a falta de capacitação técnica dos funcionários em operar este tipo de equipamento de forma a promover o bom adensamento do concreto e garantir a vida útil do equipamento, pois foi constatada a incorreta inclinação da agulha; o tempo incorreto de permanência desta no concreto fresco, ora demasiado, ora insuficiente; toques da agulha na armadura que poderia proporcionar a não aderência do concreto à armadura ou até mesmo a formação de vazios ao redor desta.

Fig. 6 Adensamento do concreto

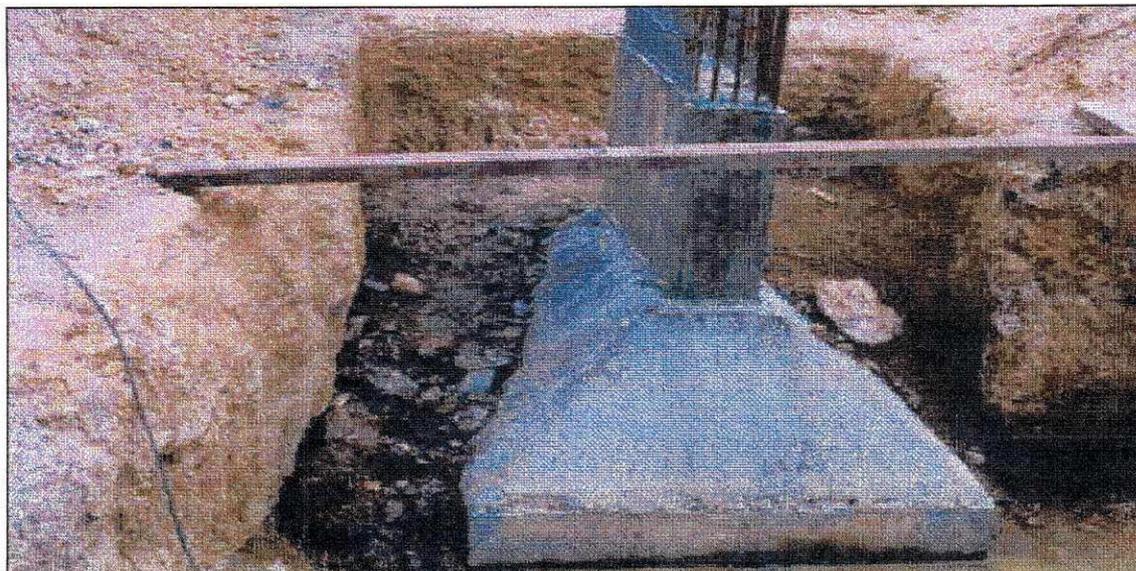
As fundações da torre do edifício do condomínio residencial Cézanne são do tipo sapatas retangulares, (ver fig. 8), no total de 20 unidades, variando as dimensões de 1,70x1,15x0,65m (menor sapata) até 2,10x3,15x1,15m (maior sapata). As mesmas foram assentes em rochas maciças as quais foram niveladas, para servir como base às sapatas, com concreto magro.

Fig. 8- Sapatas da torre do Edifício Residencial Cézanne

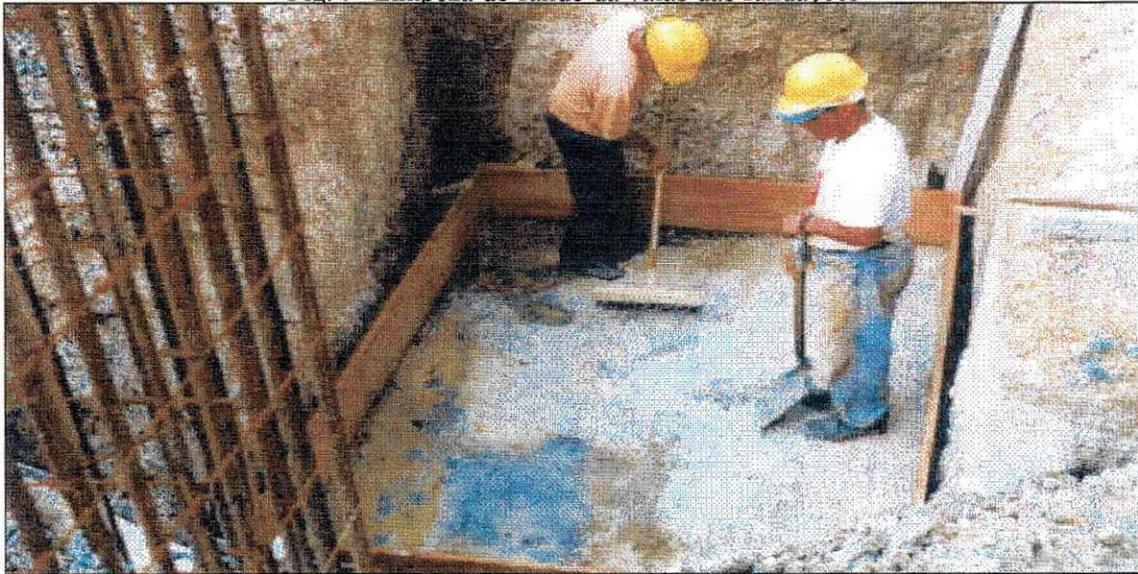
Após escavação até profundidade da rocha sã, a vala, sobre a rocha foi nivelada com a utilização de concreto magro, o qual também proporcionou à ferragem das sapatas proteção contra o prejudicial com o solo. Após regularização os fundo das valas eram limpos a fim de proporcionar uma maior aderência e resistência ao concreto que iria ali ser lançado, (ver fig. 9).

Fig. 9- Limpeza do fundo da valas das fundações

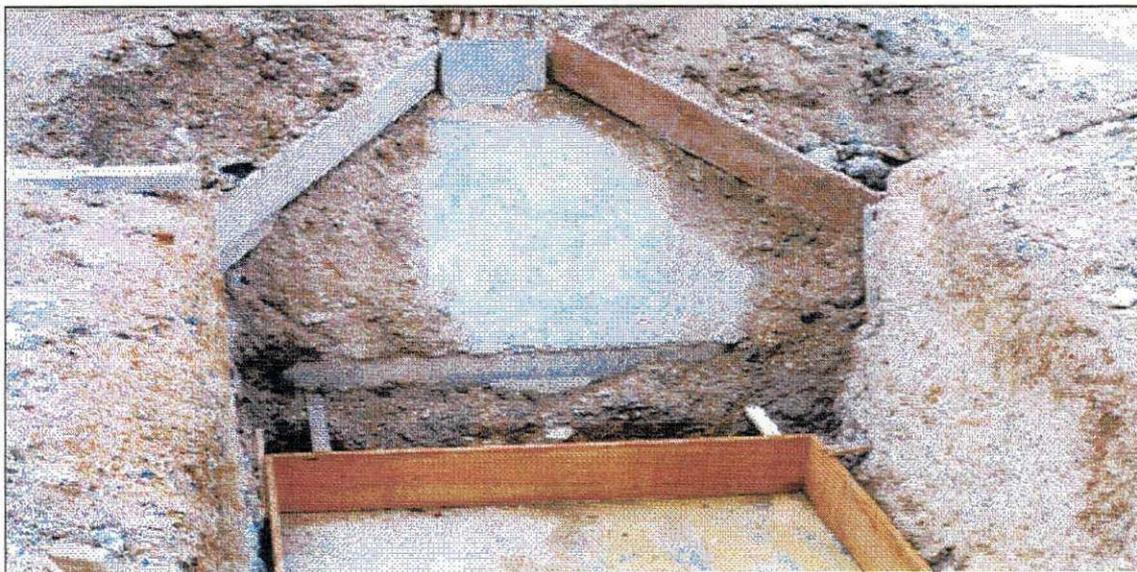
As fôrmas foram executadas de acordo com as dimensões exigidas no projeto estrutural. Os materiais utilizados na confecção das fôrmas das fundações foram: tábua de madeira de 2,5cm de espessura e pregos, (ver fig 10).

Fig. 10- Fôrmas das fundações

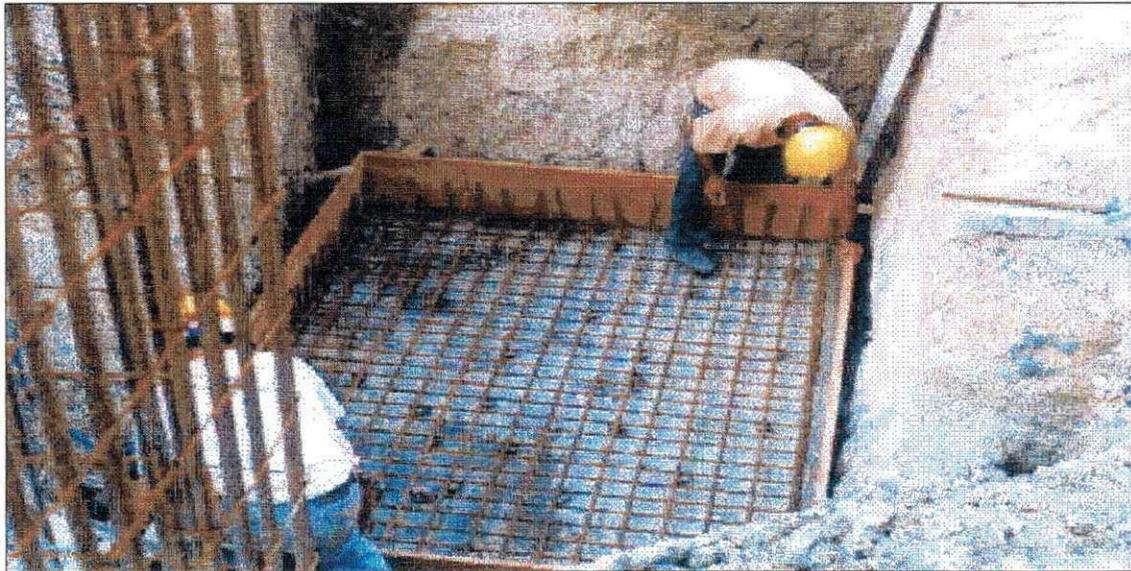
As ferragens (grelhas) das sapatas, (ver fig. 11), foram produzidas de acordo com as exigências do projeto, respeitando-se assim, tipo, bitola e espaçamento do

aço. Sobre a grelha lançou-se a ferragem de espera dos respectivos pilares, tendo-se o cuidado com correta locação.

Fig. 11- Ferragens das Fundações

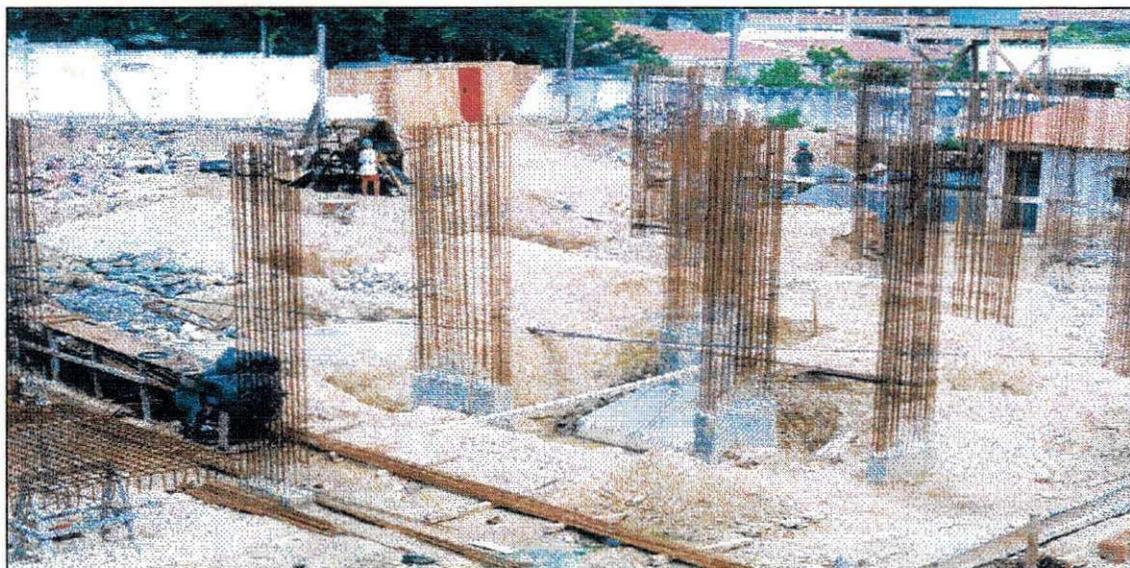
Os trabalhos de armação seguiram fielmente os detalhes do projeto estrutural, (ver fig. 12), sendo respeitados bitolamento, espaçamento, cobrimento, posicionamento, comprimento e quantidades, do aço utilizado. Ao chegar na obra, a quantidade de aço também era sempre conferida evitando-se, assim, prejuízos consideráveis, já que o aço, numa obra estrutural, é um dos materiais mais onerosos.

As barras de aço, antes de serem montadas, devem ser convenientemente limpas, removendo-se qualquer substância prejudicial à aderência com o concreto. Devem-se remover também as escamas de ferrugem. Esta prática não é muito utilizada nas construções, e na edificação em questão ela não foi observada.

Fig. 12- Ferragens dos Pilares

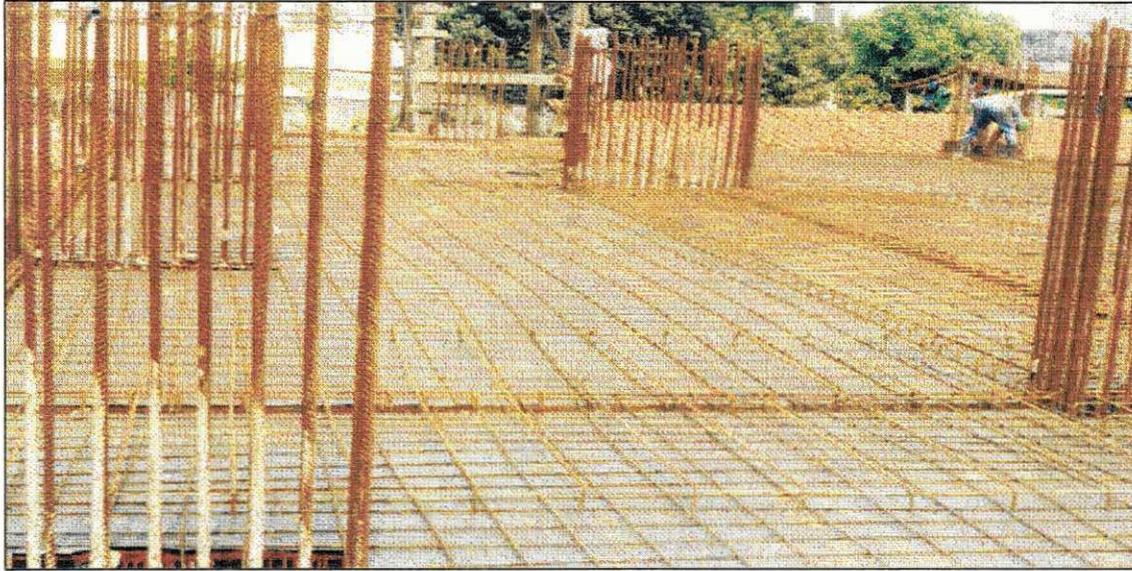
Assim como nos pilares e sapatas, os trabalhos de armação seguiram rigidamente o projeto estrutural, (ver fig. 13), esse fato pôde ser comprovado através de verificações realizadas nas ferragens das vigas tais como: tipo de aço, bitolas, quantidade de ferros, comprimento dos ferros, posicionamento, dimensões e espaçamento dos estribos e cobrimento, e das lajes: tipos de aço, bitolas, espaçamento e cobrimento.

Fig. 13 Ferragens das lajes
