**RELATÓRIO DE ESTÁGIO  
SUPERVISIONADO**

Este relatório tem por finalidade o encaminhamento do estágio supervisionado de Valdir Alves Carneiro Júnior, realizado na obra da Reforma e Recuperação do Mercado Público da Liberdade em Campina Grande – PB , no qual o órgão concessor do estágio foi a Prefeitura Municipal de Campina Grande. Acompanhando-se a obra desde a demolição dos boxes preexistentes no local, até a fase de acabamento da nova estrutura física.

O Mercado da liberdade, localizado entre as ruas Pernambuco, Santa Catarina e Espírito Santo, no bairro de mesmo nome, ocupa uma área de 3500 m<sup>2</sup>.

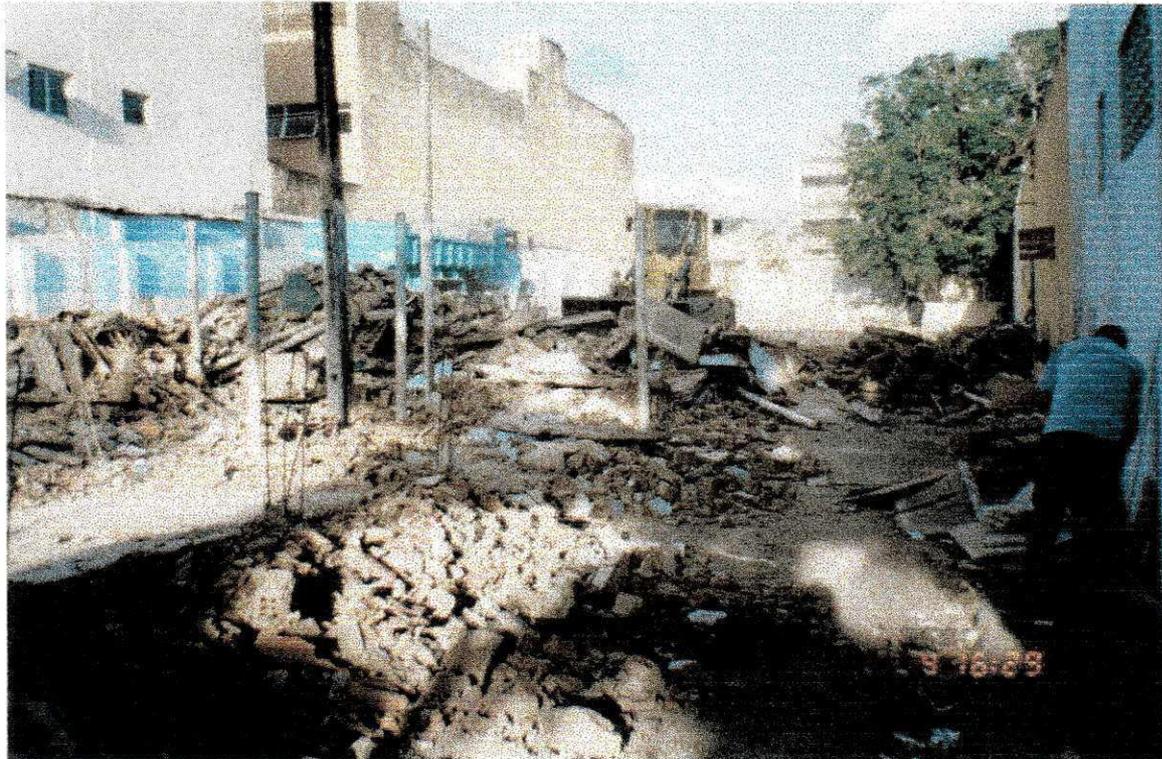
Foto 1 – Demolição e Remoção de Entulhos, através de um processo mecânico, utilizando-se máquinas especializadas.

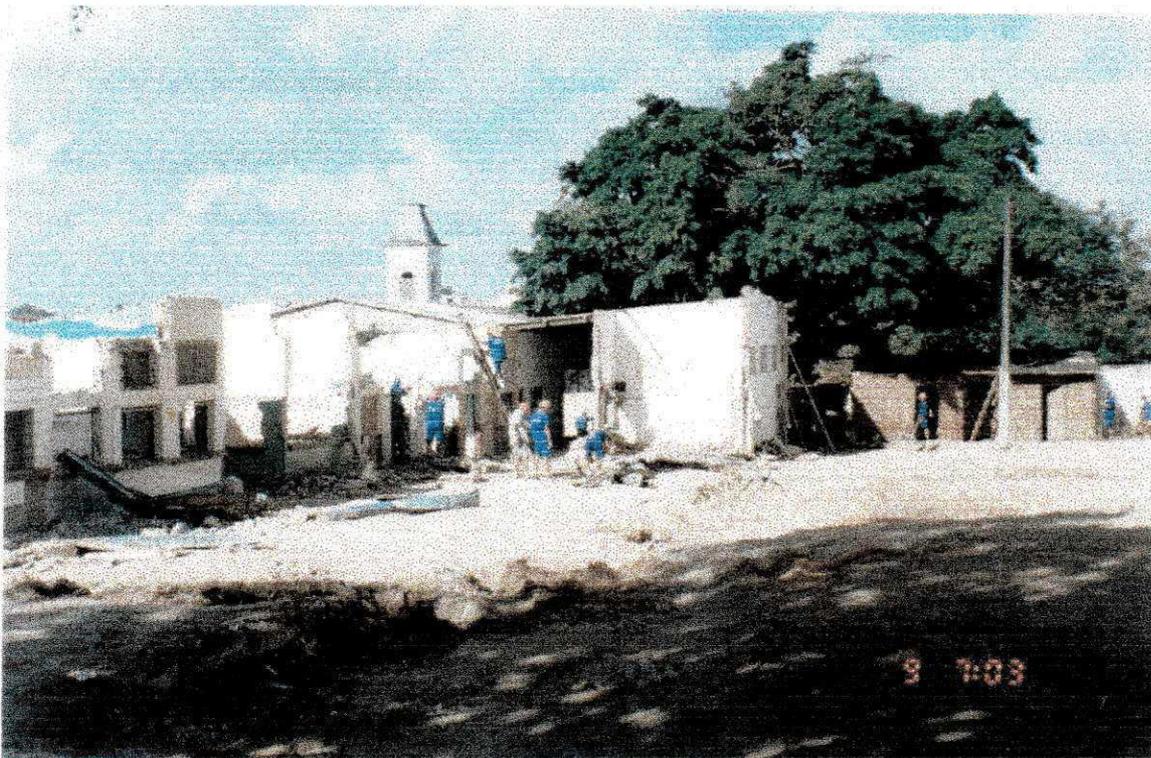
Foto 2 – Demolição através de um processo manual.

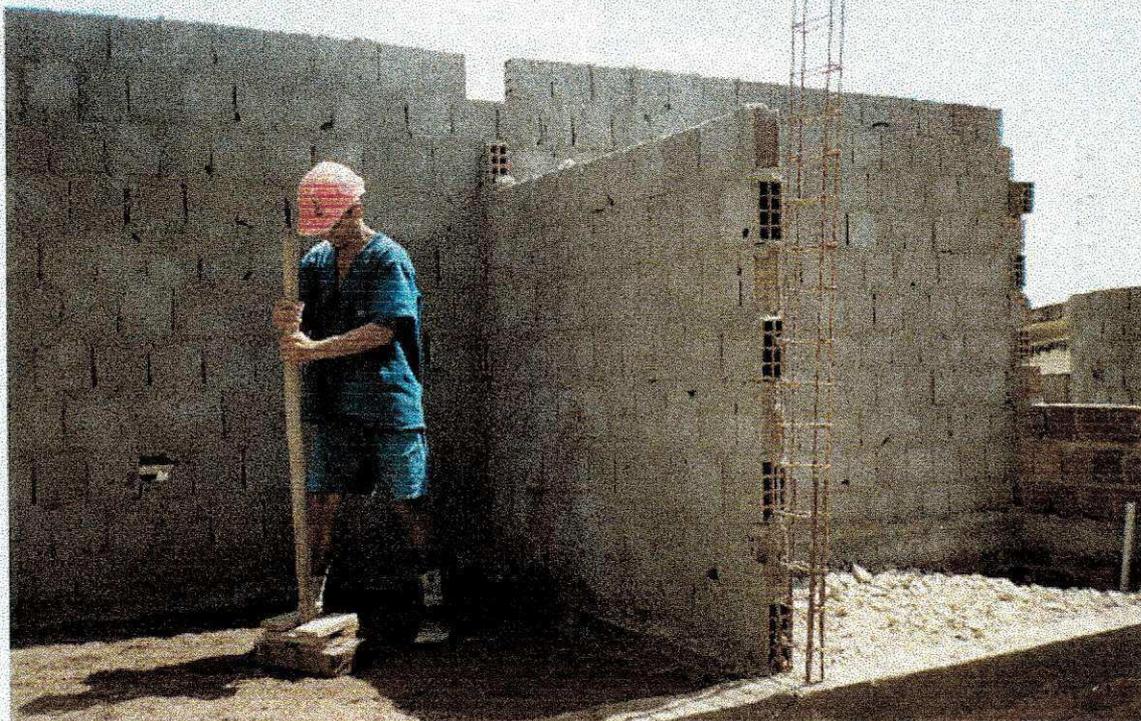
O aterro foi executado em camadas sucessivas de altura máxima de 20 cm suficientemente apiloadas de modo a serem evitados posteriores desníveis.

Foto 3 – Mostra o aterro e apiloamento do caixão em um dos boxes

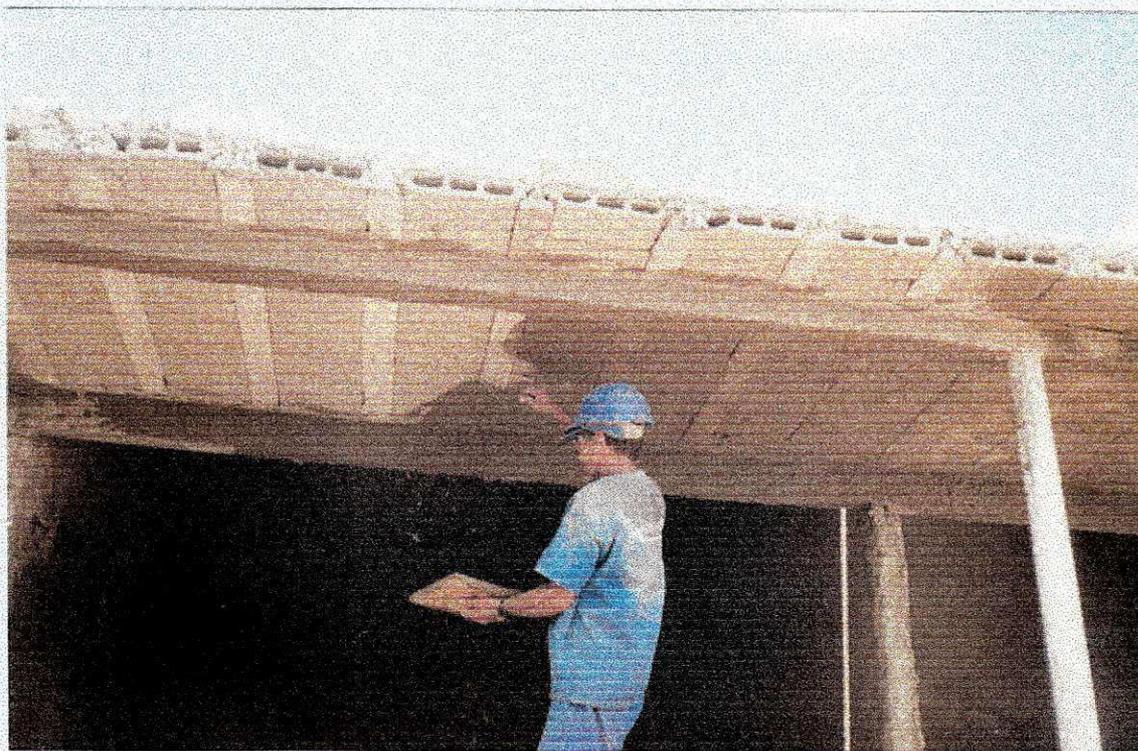
Não fora permitido a fabricação dos mesmos no local da obra. O escoramento da laje foi feito em tábua de 30 cm, escoradas com estroncas, entretanto não foram obedecidas as contra-flexas prescritas por normas.

Depois de colocadas as nervuras e os blocos, não se colocou sobre a laje uma ferragem conveniente para que fossem evitadas as fissuras nos locais de atuação dos maiores momentos negativos, entretanto fora combinado com a arquiteta a colocação de pilares circulares com diâmetros de 100 mm, em uma das extremidades das lajes de forro, ao longo de toda sua extensão.

Foto 4 – Vista da laje pré-moldada de forro, bem como da aplicação de chapisco na mesma.

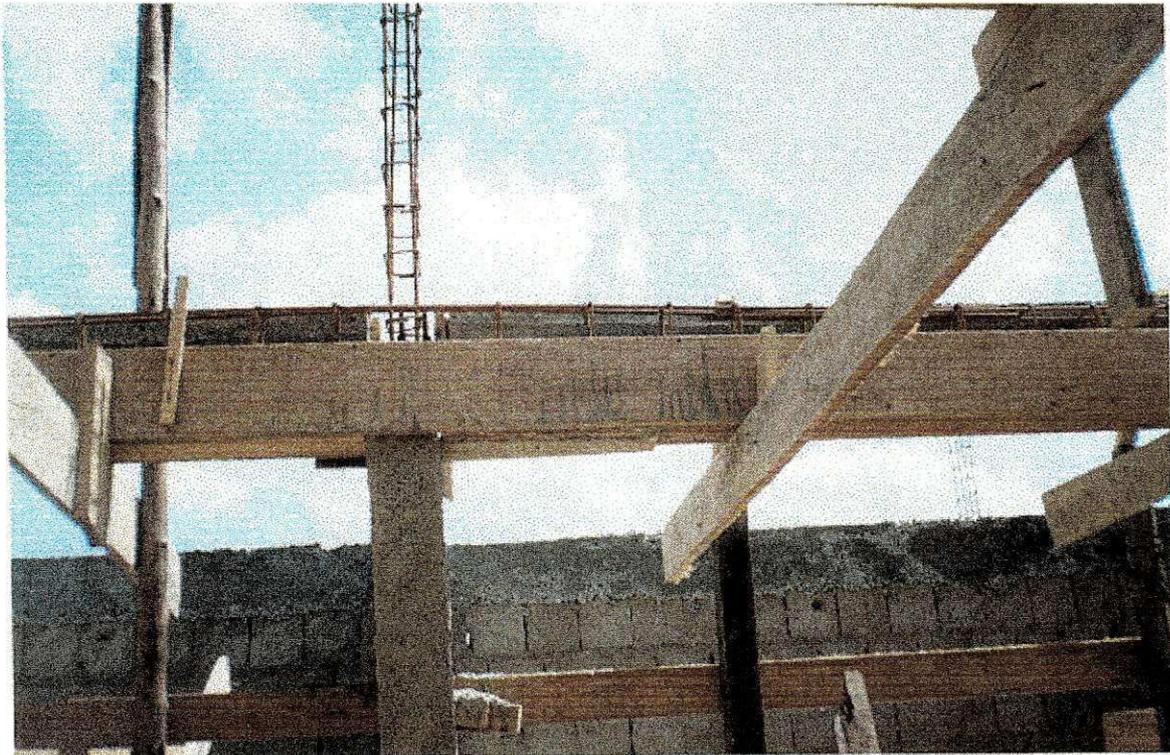
Foto 5 – Escoramento, formamento, e colocação das armaduras em uma das vigas da obra.

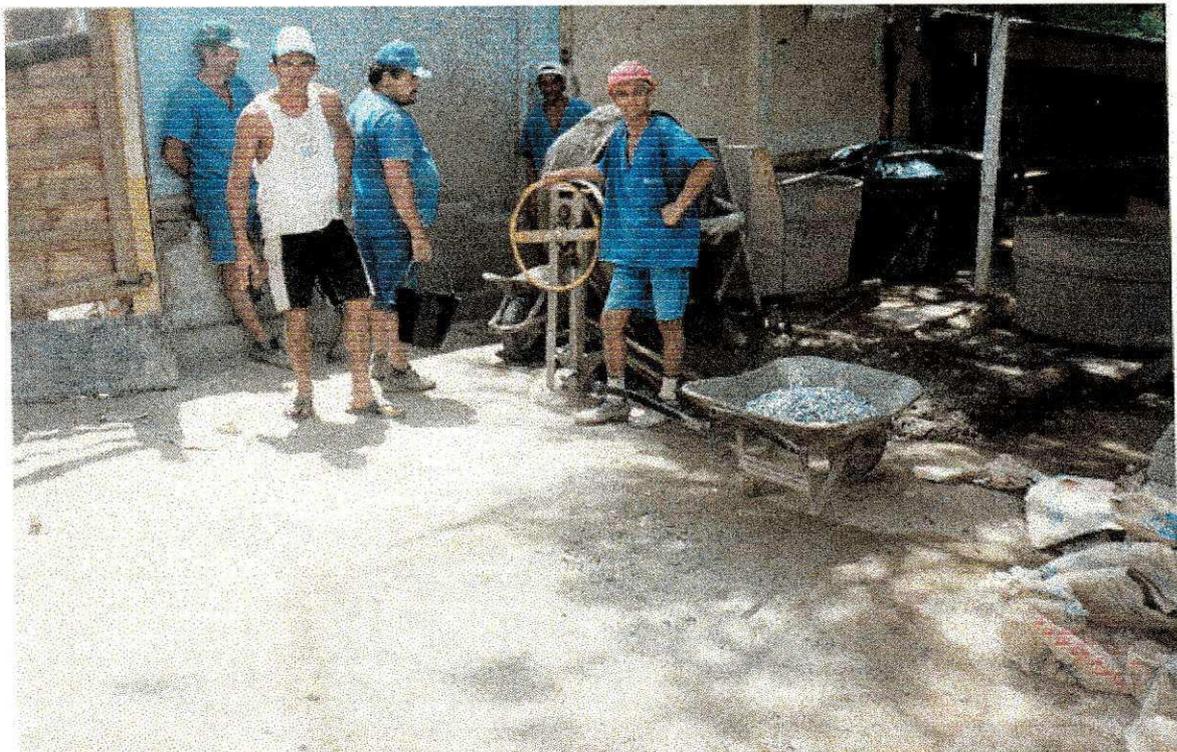
Foto 6 – Preparo de argamassa e do concreto, bem como flagrante da não utilização de capacetes na obra
