**UNIVERSIDADE FEDERAL DE CAMPINA GRANDE  
PRÓ-REITORIA PARA ASSUNTOS DO INTERIOR - PRAI  
CENTRO DE CIÊNCIAS E TECNOLOGIA - CCT  
DEPARTAMENTO DE ENGENHARIA CIVIL – DEC**

## ***RELATÓRIO DE ATIVIDADES***

***- ESTÁGIO SUPERVISIONADO -***

**Período: 24/06 a 30/08/2002**

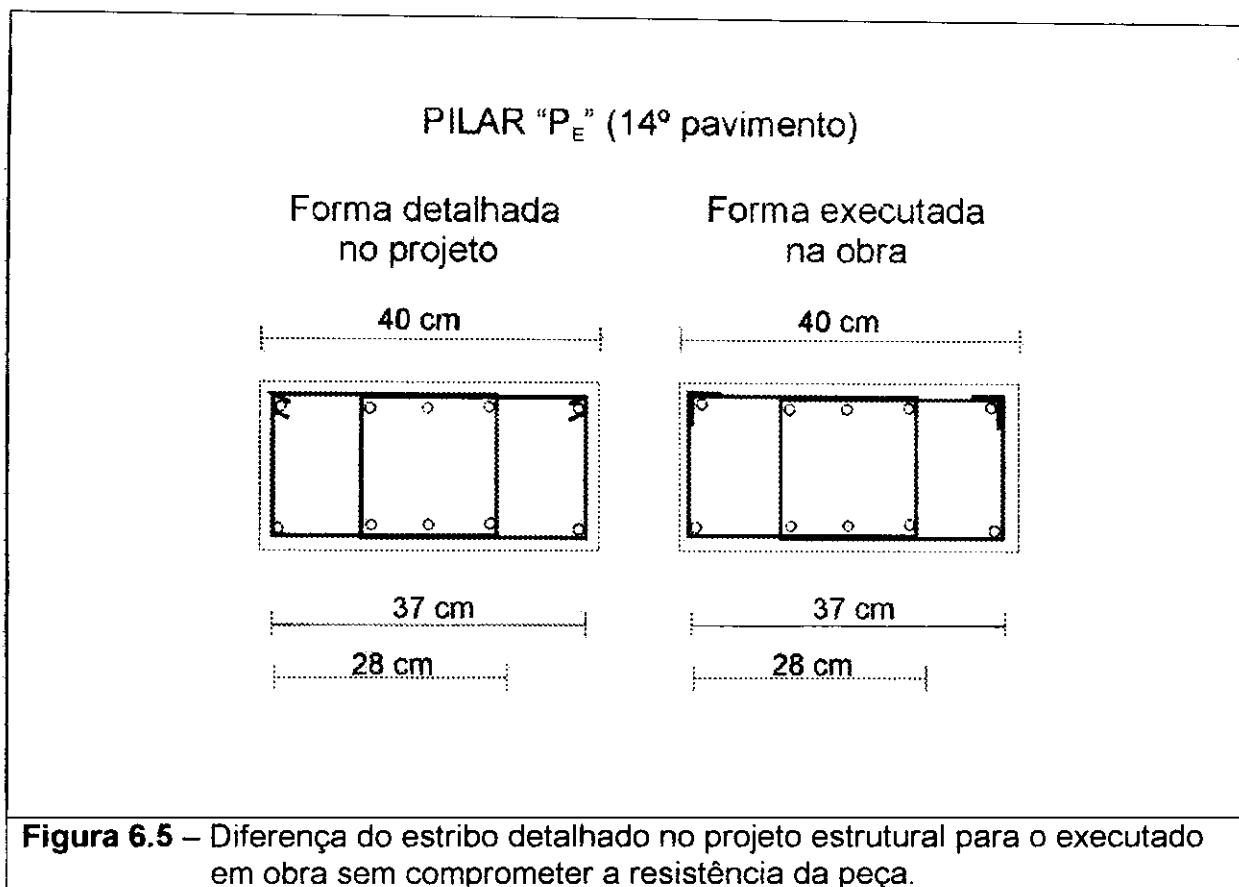
No acompanhamento da execução das ferragens dos pilares que suportarão a 12ª laje, notamos que o dobramento dos estribos são executados em 90º diferente dos especificados no detalhamento (figura 6.5), desta forma ganha-se tempo na execução das armaduras dos pilares, no entanto o estribo fica menos preso ao concreto, uma vez que a ancoragem é menor. Discutimos com o

responsável técnico e este nos informou não comprometer a resistência ao cisalhamento que é dada pelos estribos.

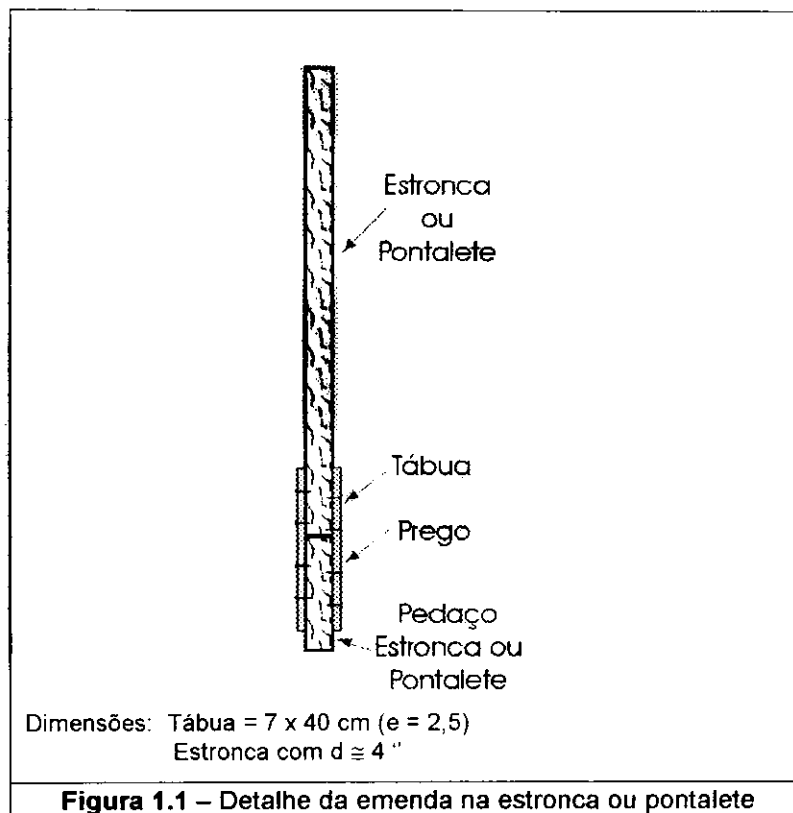
Algumas estroncas utilizadas no escoramento possuem dimensões bem menores que a do pé direito, sendo necessário emendá-las (vide figura abaixo)

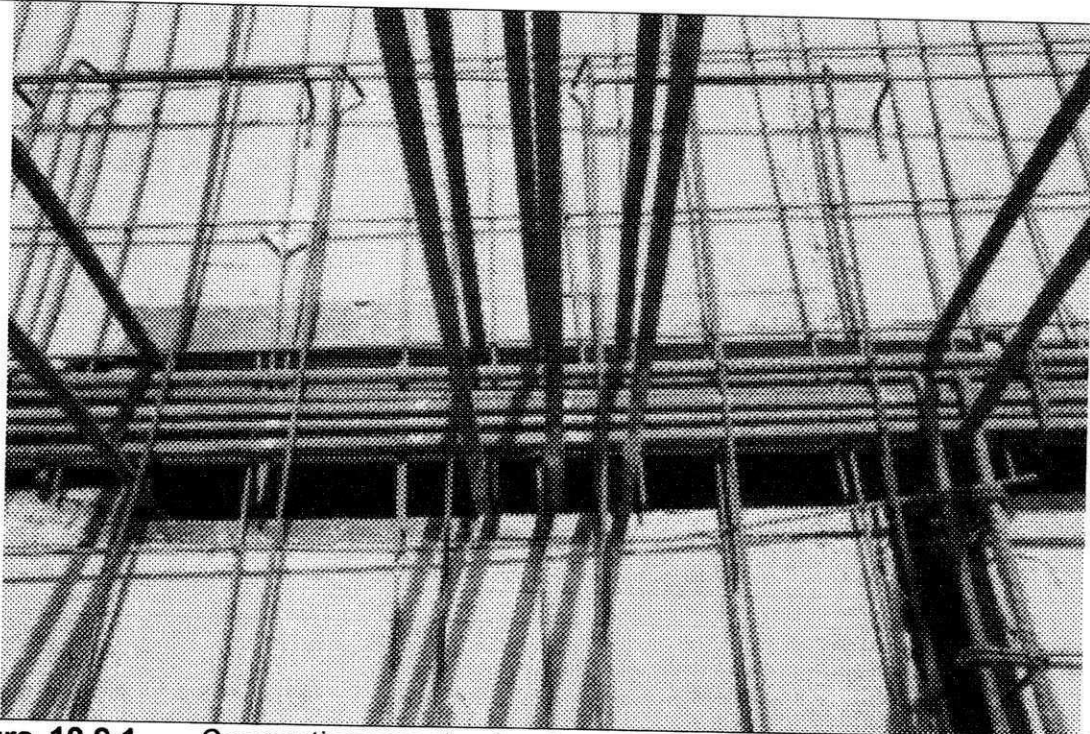
**Figura 10.9.1** – Congestionamento das barras. O agregado graúdo passa pelos espaços laterais mas não permanece entre as barras.

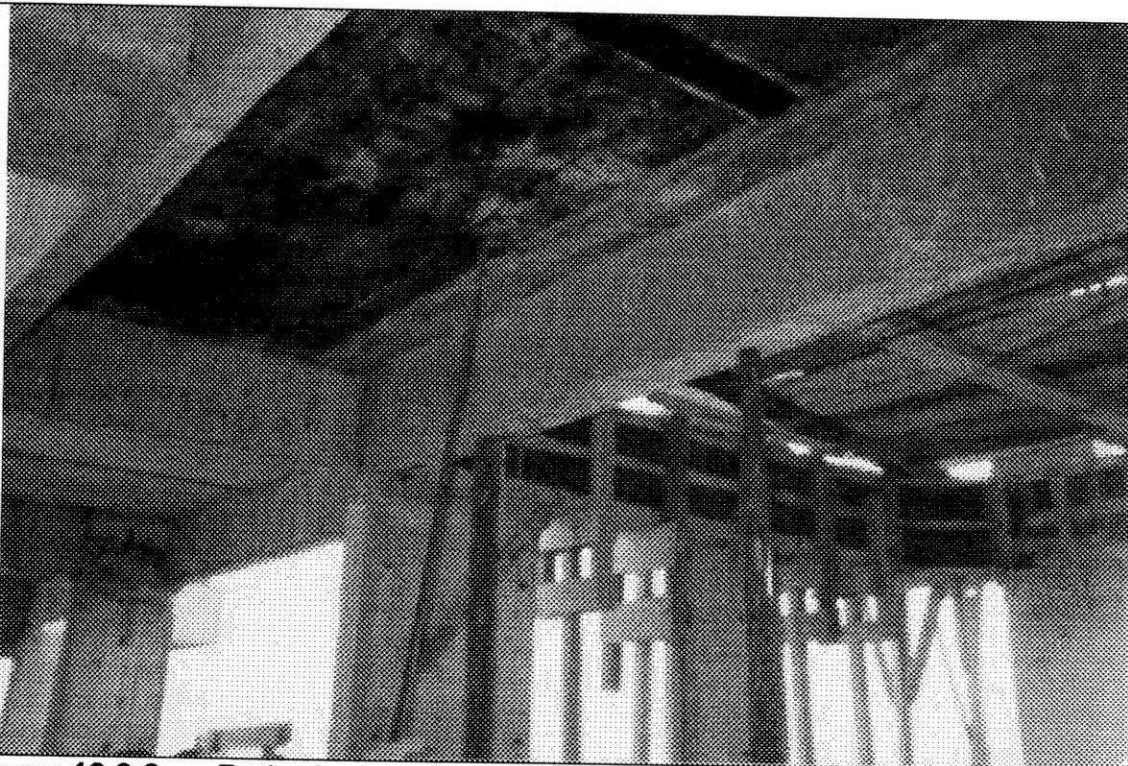
**Figura 10.9.2** – Retirada das fôrmas das lajes com um instrumento apelidado de “pé-de-cabra” (vergalhão com um gancho na extremidade).

**Observação:** Se a extremidade fosse mais larga prejudicaria menos as fôrmas.

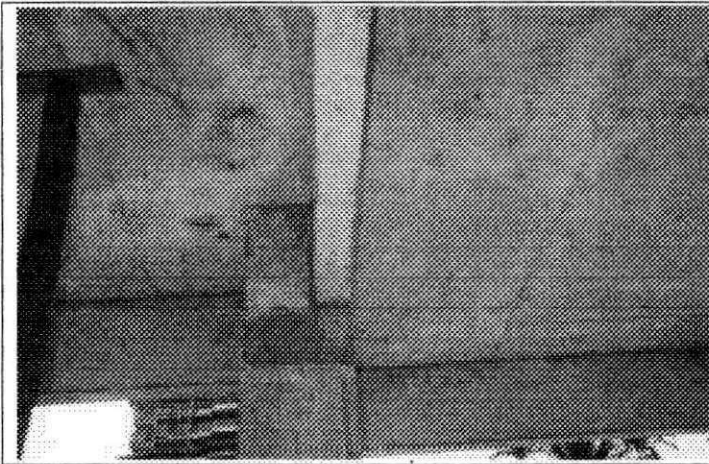
**Figura 10.14** – Viga  $V_{18}^e$  apoiando-se no pilar  $P_c$ , fora do seu eixo, causando excentricidade indesejada.

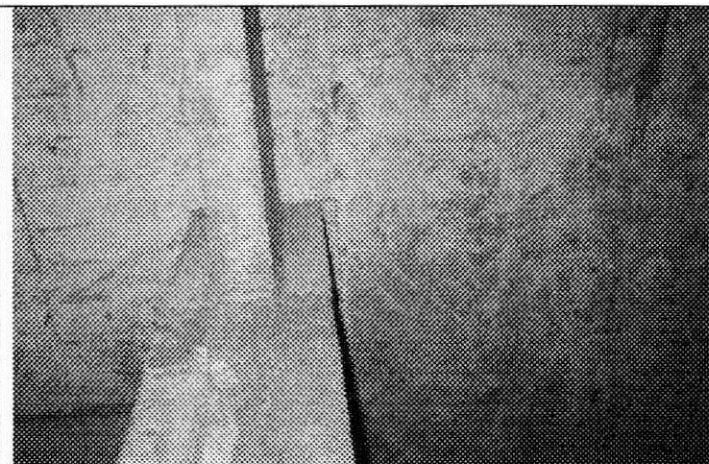
**Figura 10.15** – Viga  $V_{18}^e$  apoiando-se no eixo do pilar  $P_c$ , de forma correta (pavimento imediatamente superior);

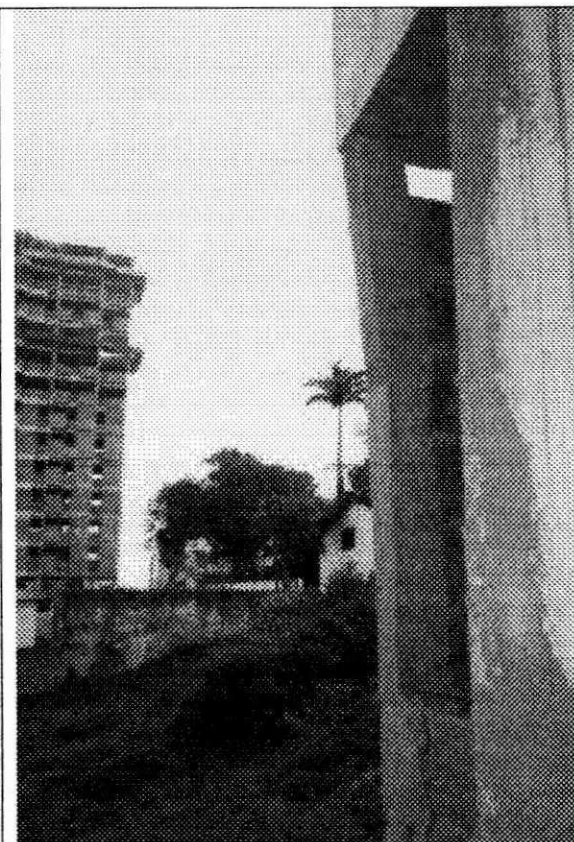
**Figura 10.16** – Tirante inclinado por a extremidade da viga nos dois pavimentos não estarem no mesmo eixo vertical. Falha corrigida apenas no acabamento, demandando gasto de material.

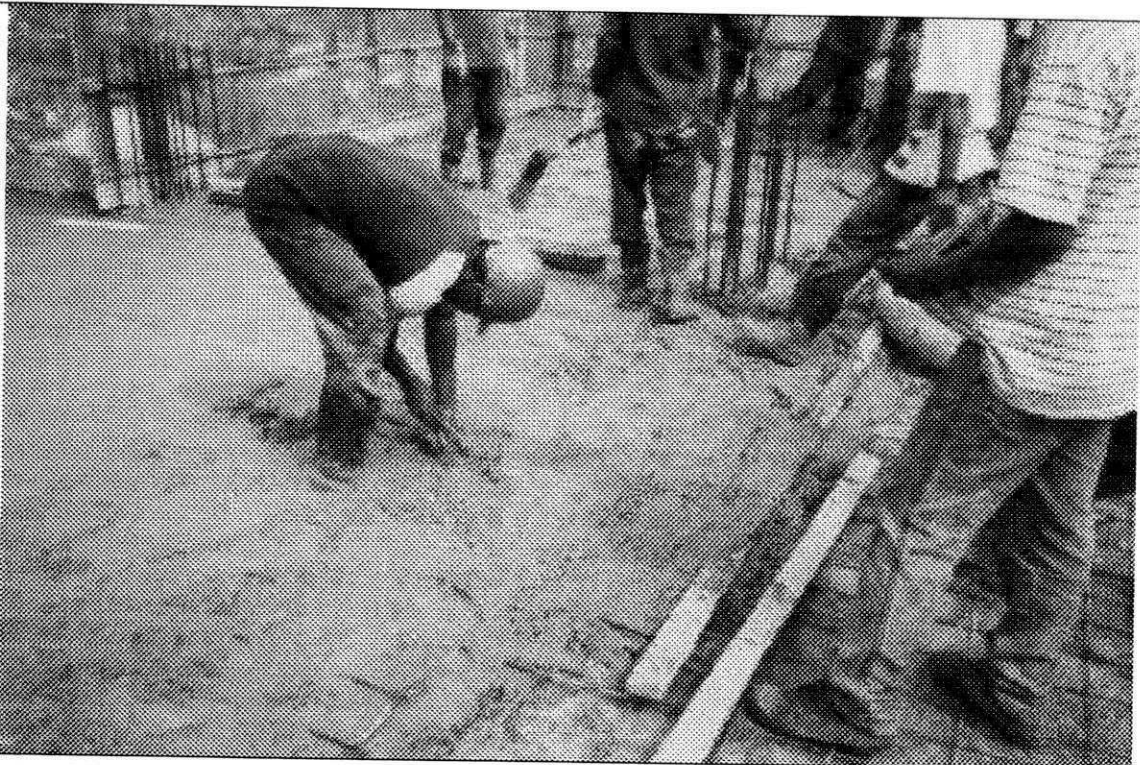
**Figura 10.17.4** – Operário corrigindo (rotacionando) a extremidade da ferragem negativa da laje para não prejudicar a ancoragem.

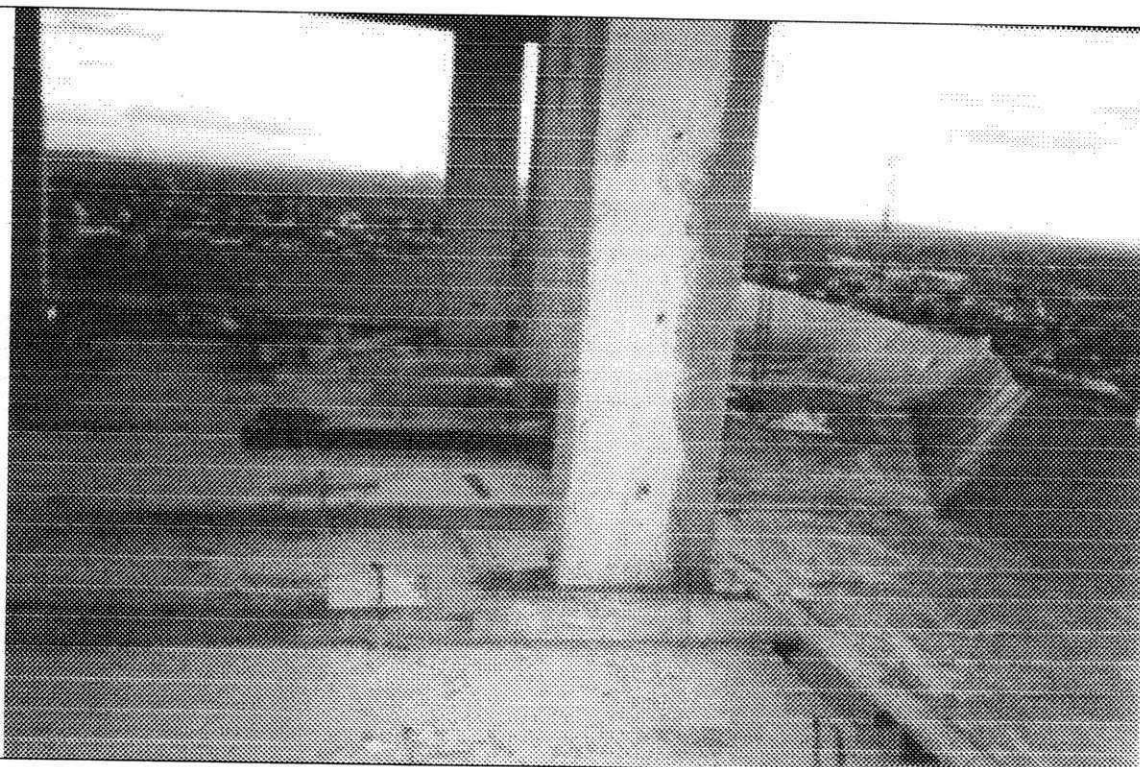
**Figura 10.17.10** – “Apara-lixo” já instalado com as linhas acunhadas. A altura dos vergalhões poderia ser menor.
