RELATÓRIO DE ESTÁGIO SUPERVISIONADO

RELATÓRIO DO ESTÁGIO SUPERVISIONADO

2.0 – CONDOMÍNIO RESIDENCIAL CASTELO DA PRATA

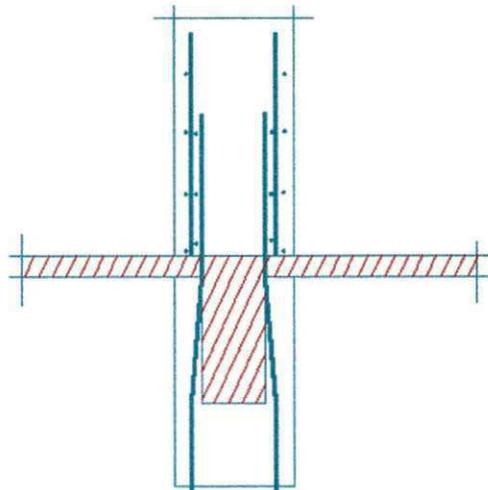
Durante a concretagem dos pilares é comum verificar um congestionamento de barras, no ponto em que estas são unidas – nos nós - , mais precisamente nas bases para os pilares e continuação dos mesmos no pavimento superior.

Nestes locais, observa-se dificuldades ou a obstrução para a passagem do agregado graúdo entre as barras, ocasionando o “brocamento”, - termo utilizado na obra - que é a ausência do agregado graúdo no cobrimento da armadura gerando um vazio, parcialmente preenchido pela pasta, prejudicando o cobrimento necessário para combater os efeitos da oxidação da armadura.

Figura 3 – ferro de espera dos pilares dobrados para o interior da continuidade do pilar.

Para assegurar a continuidade da armadura e evitar o congestionamento das barras foi sugerido que os ferros de espera fossem dobrados para dentro conforme consta na Fig. 3.
