**UNIVERSIDADE FEDERAL DE CAMPINA GRANDE
CENTRO DE CIÊNCIAS E TECNOLOGIA
DEPARTAMENTO DE ENGENHARIA CIVIL**

RELATÓRIO DE ESTÁGIO SUPERVISIONADO

Douglas Rogério Leite Alencar
Mat. 20011173

Campina Grande, novembro de 2004

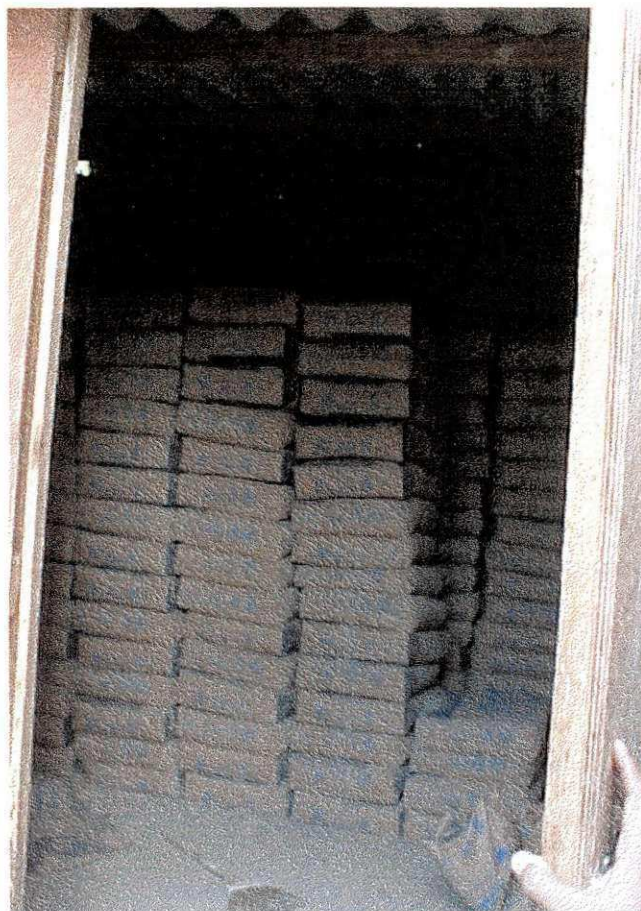
Estocagem do cimento fig.04

- Os sacos de cimento estavam armazenados em pilhas que superavam o número orientado pelo fabricante (10 sacos). Há uma tolerância de mais 5 sacos, caso esses venham a ser utilizados rapidamente, porém isso não parecia acontecer.

- É recomendado também que este material esteja sobre uma base de madeira a pelo menos 10 cm do piso, e sem o contato com as paredes do local. Isso também não ocorreu, como mostra a fotografia a seguir.

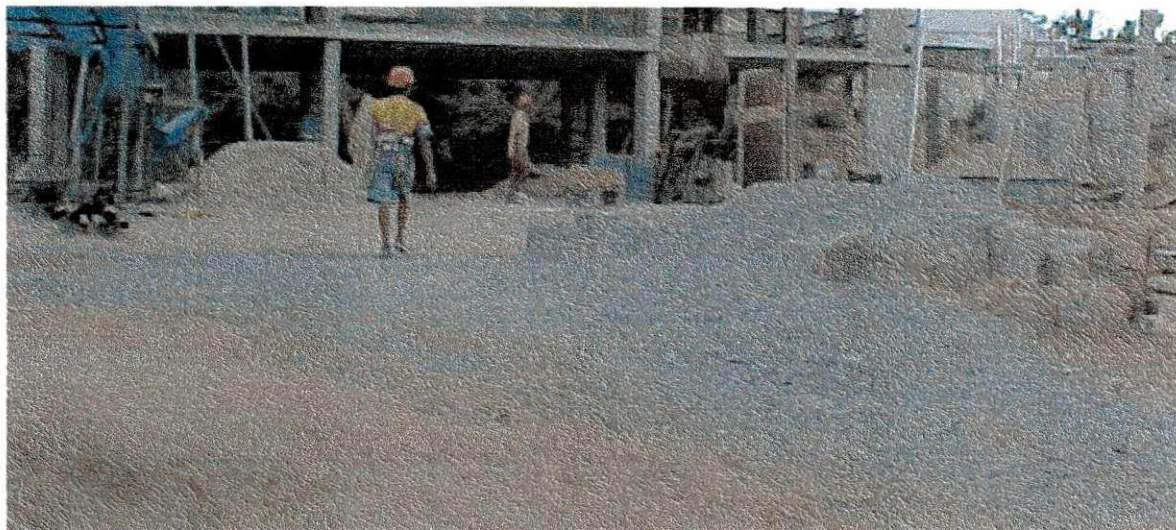
Estocagem dos agregados fig.05

- As formas utilizadas na obra eram metálicas, e as mesmas, ficavam a céu aberto.
- Os agregados graúdos e miúdos, assim como os tijolos cerâmicos e as barras de ferro, encontravam-se sem proteção. Quanto ao caso dos materiais não perecíveis (areia e britas) e até mesmo os tijolos, não há problemas, a não ser pelo fato destes estarem muito espalhado pelo canteiro causando perdas.

Já o fato das armaduras estarem sem proteção traz problemas, e levando em conta que essas armaduras externamente oxidadas não eram limpas antes de sua utilização, temos um agravamento da situação. Essa preocupação na verdade não é comum dentre os construtores. Mas, sabe-se que qualquer fator que venha causar perda de aderência entre as barras e o concreto deve ser eliminado.

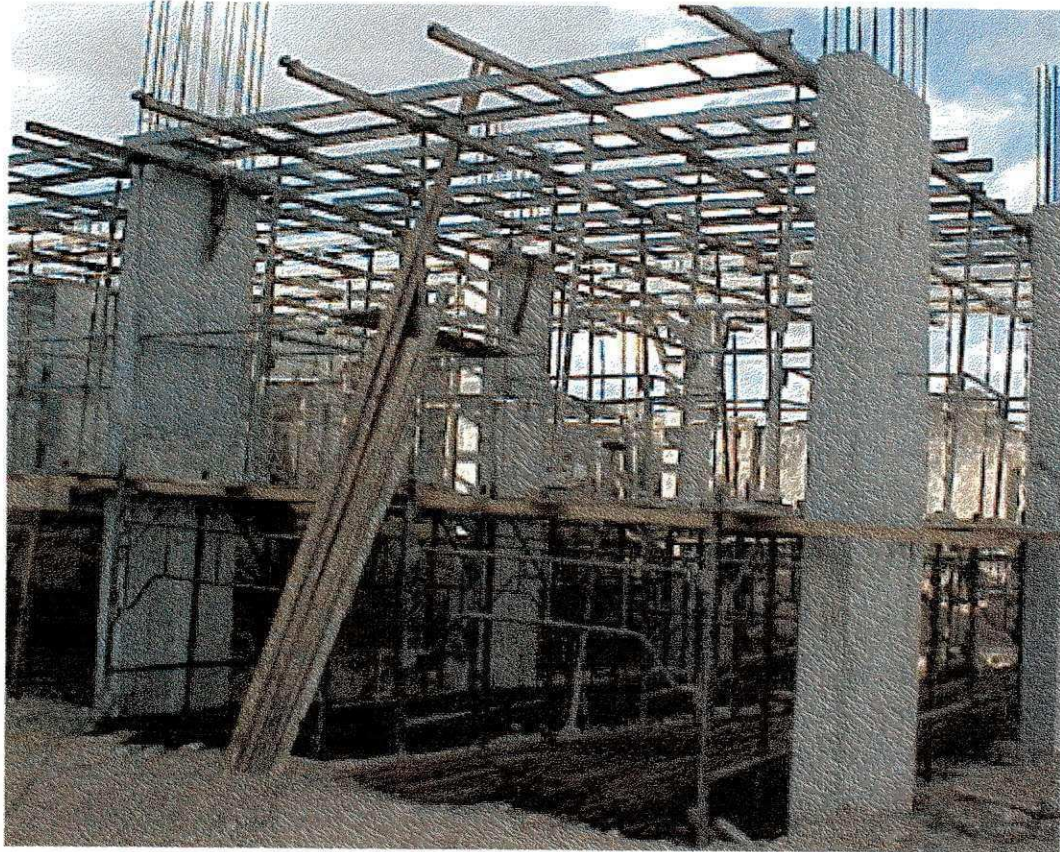
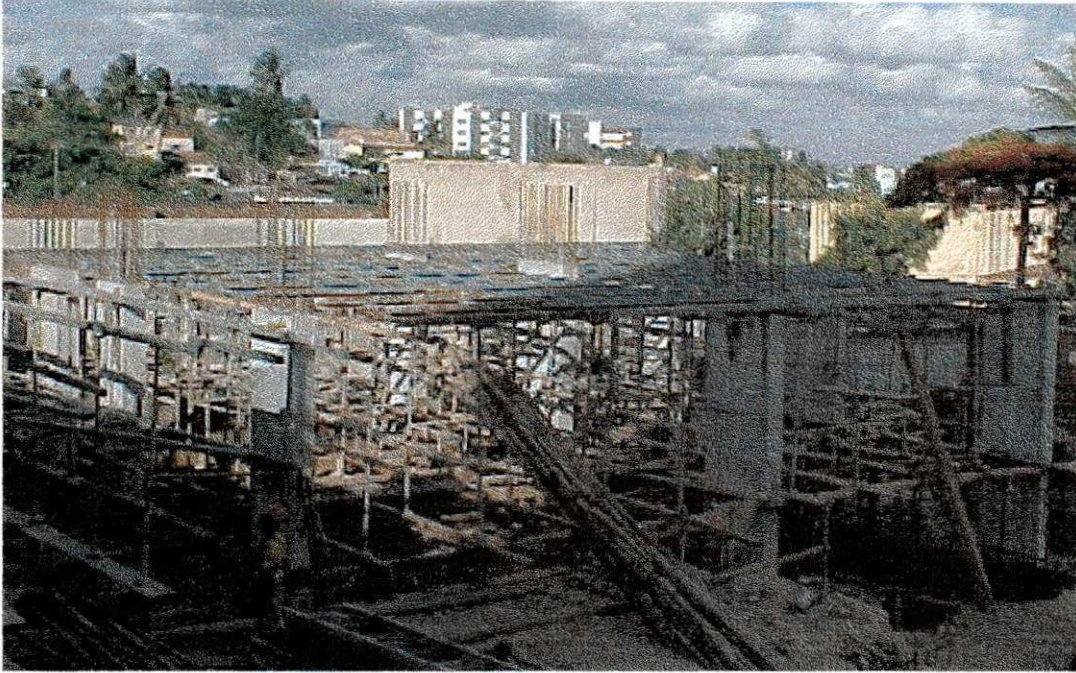
Quando a 1ª laje de um dos blocos do edifício estava em processo de cura, foi verificado que o solo junto a base dos pilares estava cedendo e grande parte da laje estava sem apoio. Isso, na verdade era um fato alarmante, pois levando-se em conta a pouca idade daquela peça, esta não poderia ser solicitada.

O solo junto aos pilares, citado nas linhas acima deste relatório, apresenta uma explicação para esta reação diante da estrutura de escoramento. Escavações consideráveis foram realizadas para execução das fundações. Furos de 6 m² com cerca 3m de profundidade foram aterrados a qualquer modo. Vendo isto acontecer, o mestre de obras foi indagado pelo estagiário sobre o procedimento ali adotado. Pois para o tal, o aterramento deveria acontecer em várias camadas, compactando-as uma a uma. Isso não acarretaria em problemas nem para o escoramento nem para o pavimento que será utilizado por veículos.

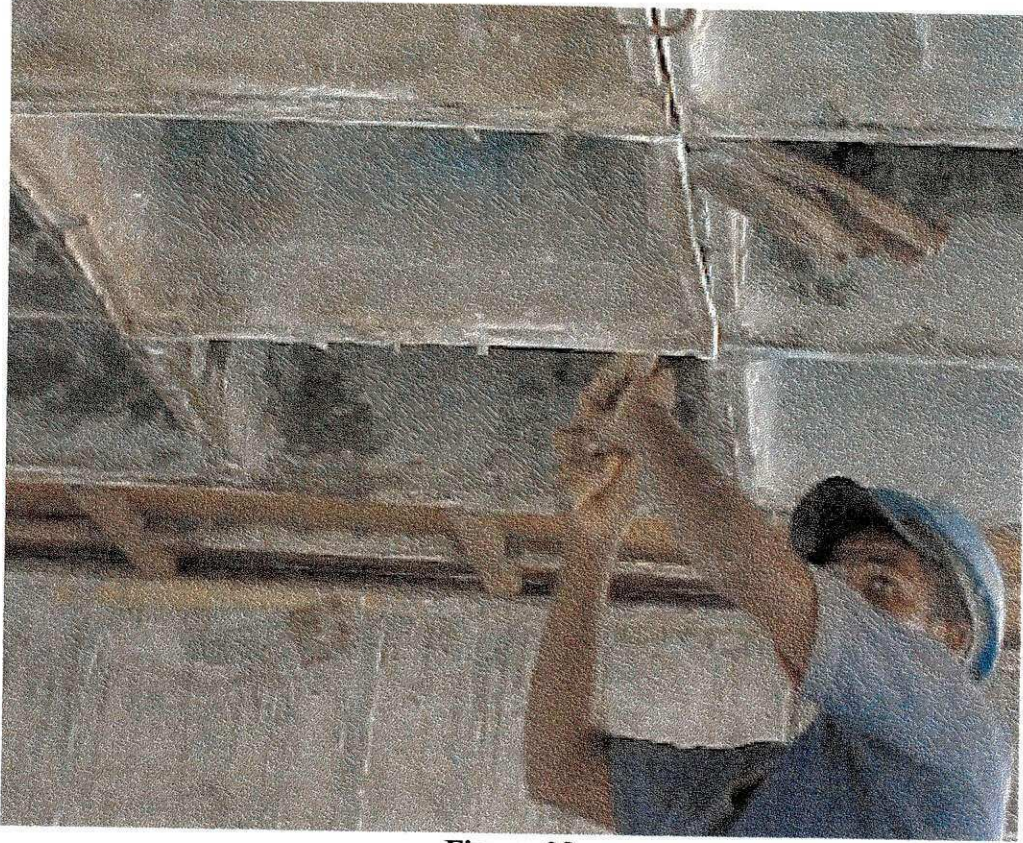
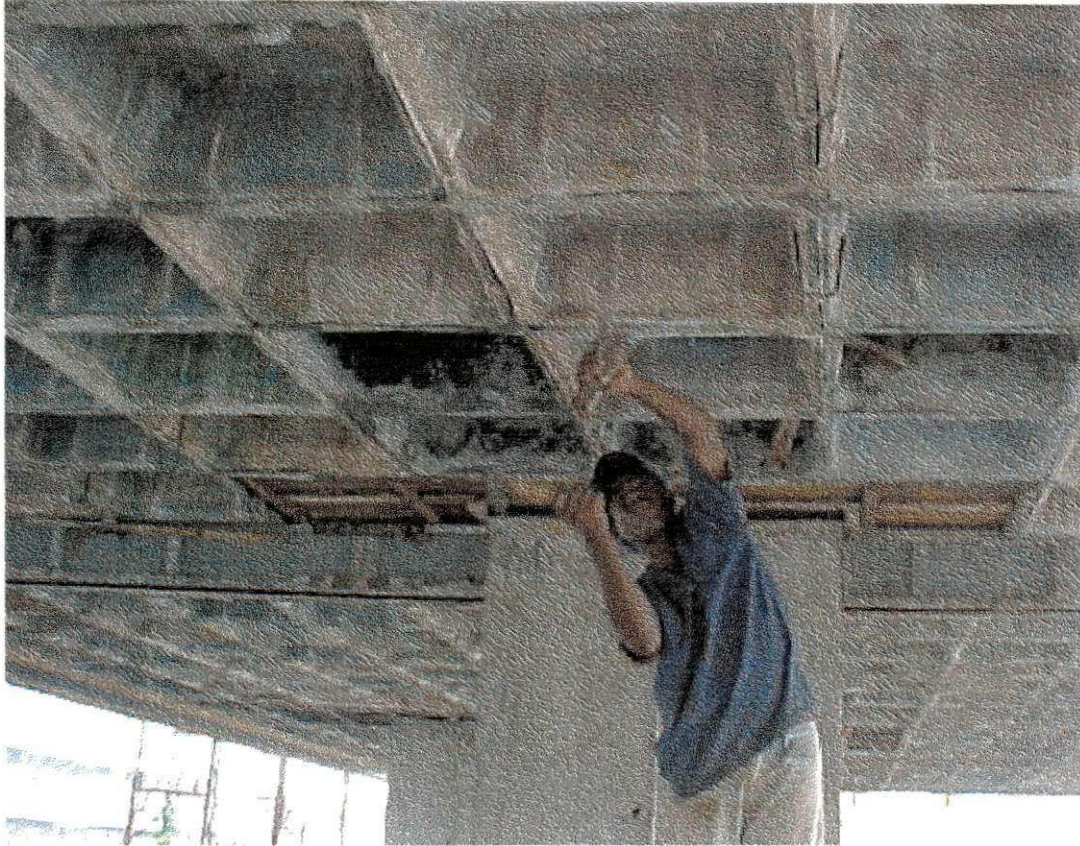
As peças concretadas eram desformadas num período muito curto. Após 24 horas as fôrmas laterais eram retiradas e em 6 ou 7 dias as demais. Não havia aditivos para uma alta resistência inicial. Foi sabido que esse período de desforma era comum nas construções, isso provocou um choque para o estagiário, que aprendeu em todos os livros e na sua vida acadêmica que a desforma deveria ocorrer após 28 dias de cura ressalvados os concretos especiais.

Esta laje, assim como as demais concretadas, eram imediatamente preparadas para a estrutura de escoramento da laje superior, onde o trânsito de pessoas era intenso e as atividades causavam energia de impacto na peça.
