**UNIVERSIDADE FEDERAL DE CAMPINA GRANDE  
CENTRO DE CIÊNCIAS E TECNOLOGIA  
DEPARTAMENTO DE ENGENHARIA CIVIL**

# **RELATÓRIO DO ESTÁGIO SUPERVISIONADO**

Campina Grande, junho de 2005.

As atividades do estágio foram desenvolvidas na construção do Condomínio Residencial Castelo da Prata, localizado na rua Capitão João Alves de Lira, 1107 – Prata, na cidade de Campina Grande, tendo como administrador responsável o Engenheiro Civil Gustavo Tibério de Almeida Cavalcanti.

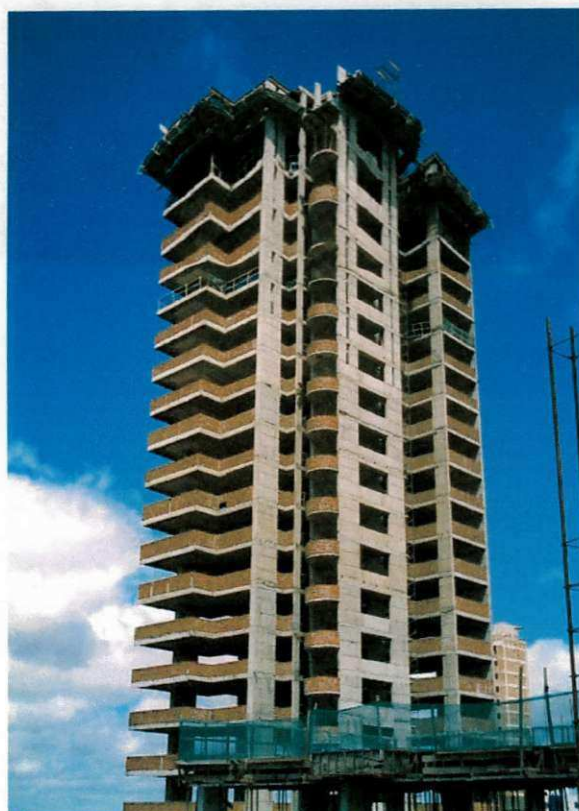
Até o presente momento as paredes estão completadas nos quatro primeiros pavimentos, ainda não se realizou o encunhamento das paredes, e nos demais pavimentos estão a uma altura de 1,5 m.

Figura 4 – Encunhamento das paredes a uma altura de 1,5 m

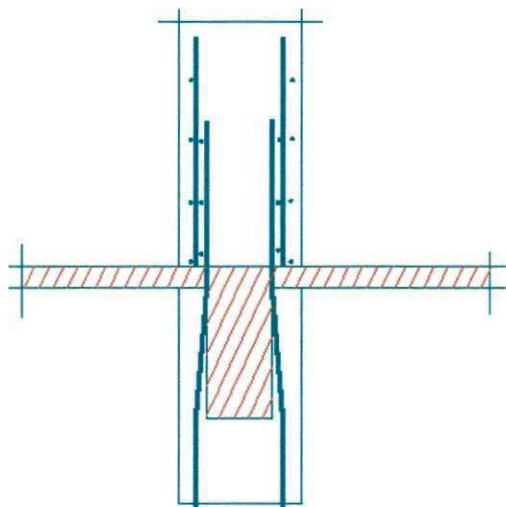
Durante a concretagem dos pilares é comum verificar um congestionamento de barras, no ponto em que estas são unidas – nos nós - , mais precisamente nas bases para os pilares e continuação dos mesmos no pavimento superior.

Nestes locais, observa-se dificuldades ou a obstrução para a passagem do agregado graúdo entre as barras, ocasionando o “brocamento”, - termo utilizado na obra - que é a ausência do agregado graúdo no cobrimento da armadura gerando um vazio, parcialmente preenchido pela pasta, prejudicando o cobrimento necessário para combater os efeitos da oxidação da armadura.

Figura 5 – ferro de espera dos pilares dobrados para o interior da continuidade do pilar.

Para assegurar a continuidade da armadura e evitar o congestionamento das barras foi sugerido que os ferros de espera fossem dobrados para dentro conforme consta na Fig. 5.

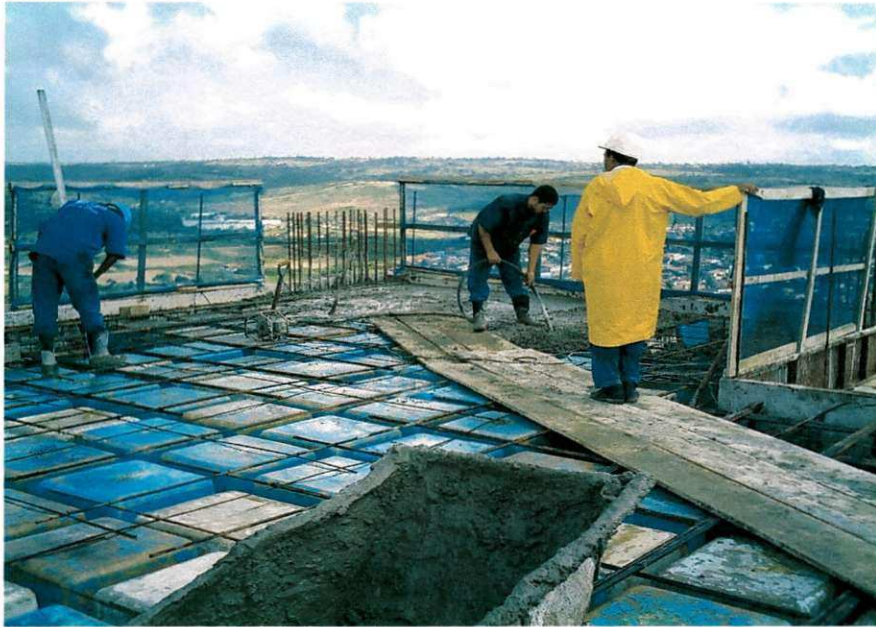
figura 6 – Adensamento do concreto

A falta de capacitação do operário para utilizar este equipamento tem contribuído para o surgimento do “brocamento ou bicheiras” nas peças estruturais.

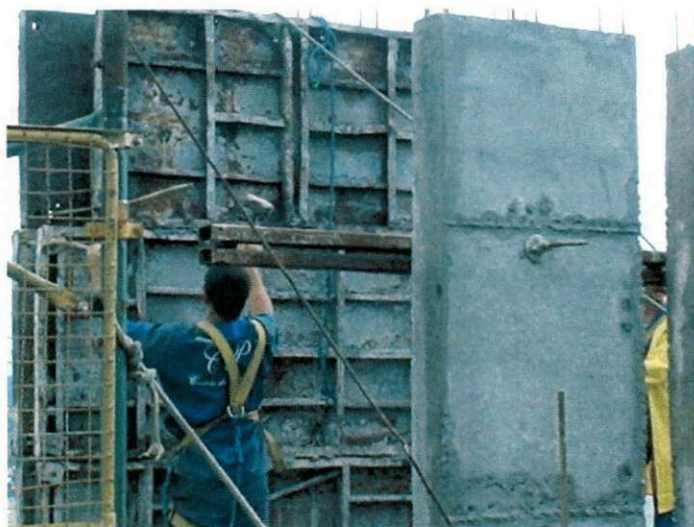
Figura 11 - Retirada da fôrma das faces do pilar

Porém, na obra supracitada a retirada:

Faces laterais: 1 dia;

Faces inferiores, deixando-se pontaletes bem encunhados e convenientemente espaçados: 13 dias;

Esta retirada deveria ser feita conforme determina a norma NBR – 6118:

Faces laterais: 3 dias;

Faces inferiores, deixando-se pontaletes bem encunhados e convenientemente espaçados: 14 dias;
