***“Uma Proposta de Manual para Avaliação das  
Condições de Superfície de Pavimentos com  
Revestimento de Paralelepípedo e Estradas Vicinais de  
Vias Urbanas”***

***Relatório do Estágio Supervisionado***

***Empresa: ATECEL – Associação Técnico Científica Ernesto Luiz de  
Oliveira Junior***

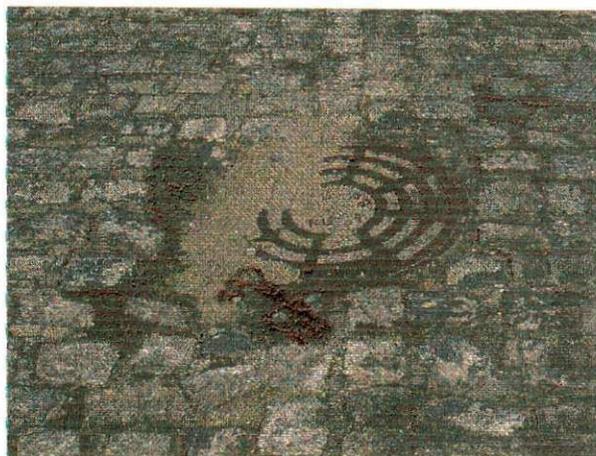
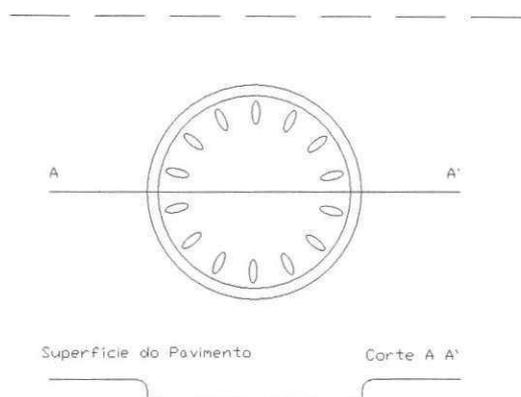
**Figura IV - Afundamento do tampão do Poço de Visita- Severidade baixa**

**[Fonte: Bodocongó, Campina Grande-PB]**

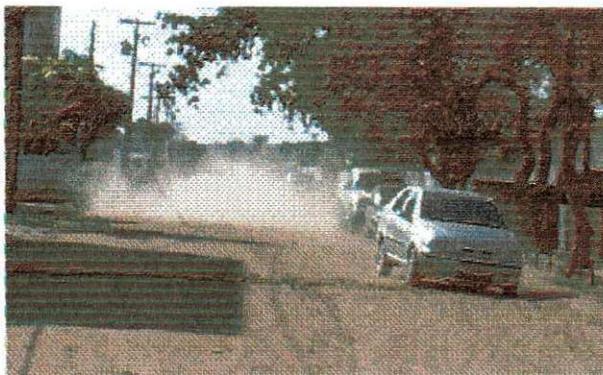
**Figura 7 – Nuvem de Poeira com Nível Baixo de Severidade**

[Fonte: Intermares, Cabedelo-PB]

**Descrição:** A ação do tráfego provoca o desprendimento de partículas da pista de rolamento provocando nuvens de poeira.

- Regularização e Compactação do subleito
- Escarificação do leito
- Lançamento e espalhamento do material
- Umedecimento
- Compactação

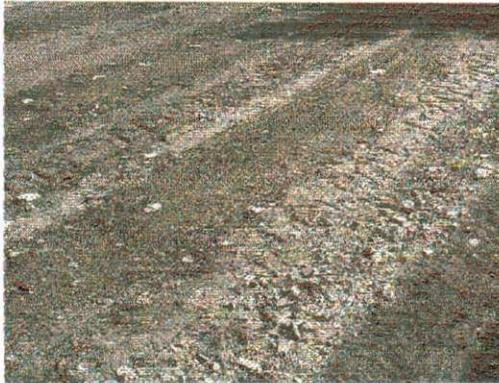
**Figura 16 – Afundamento de trilha de roda com baixo nível de deterioração [Fonte: Camboinha, Cabedelo-PB]**

**Descrição:** É uma depressão na superfície do caminho (pneu). É uma deformação permanente do pavimento nas trilhas de roda. É muito comum o seu aparecimento em interseções e em trechos com tráfego intermitente;

**Possíveis Causas:** Trânsito de Caminhões pesados, Tráfego lento e/ou intermitente, agregados de má qualidade, dano devido à umidade e compactação pelo tráfego, após a construção;

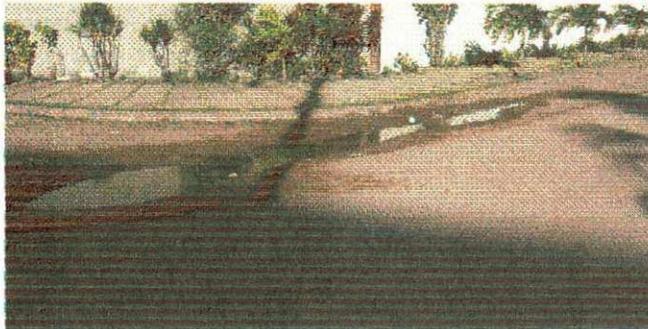
**Figura 10 – Drenagem Lateral Inadequada**  
[Fonte: Camboinha, Cabedelo-PB]

**Descrição:** Ocorre quando as valetas estão cobertas de vegetação e/ou entulho e deste modo não direcionam a água provocando seu empocamento;

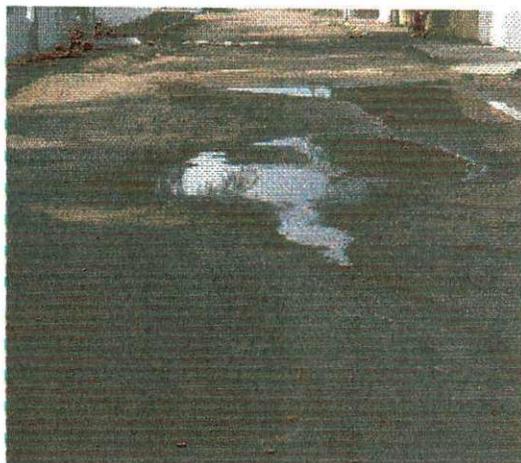
**Figura 19 – Seção Transversal Inadequada**  
[Fonte: Camboinha, Cabedelo-PB]

**Descrição:** É originado em estradas que apresentam declividade transversal ineficiente para direcionar a água para as valetas

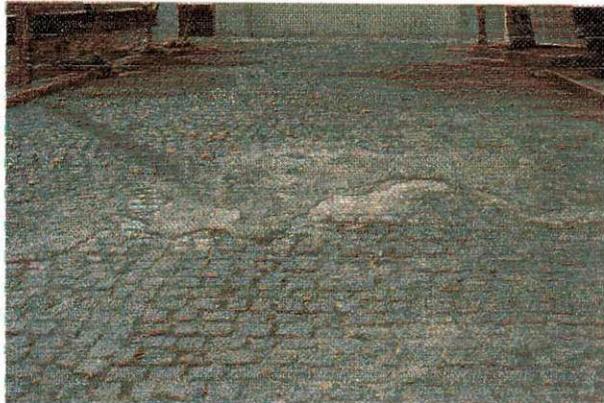
**Figura 22 – Crosta de Argamassa – severidade alta**  
[Fonte: Bodocongó, Campina Grande-PB]

**Descrição:** Crosta de argamassa na superfície do pavimento de paralelepípedo

**Alta:** A área de abrangência da crosta abrange valores maiores que  $1\text{m}^2$ .

- retirada do material da argamassa e execução de um remendo com mistura adequada as solicitações de tráfego;

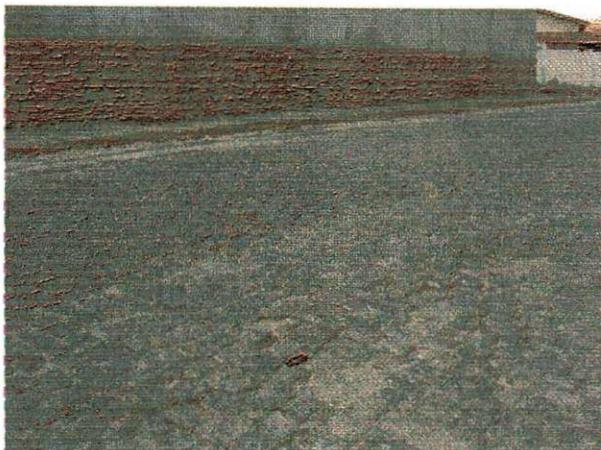
**Figura 25 - Afundamento de Trilha de Roda**  
[Fonte: Bodocongo, Campina Grande-PB]

**Possíveis Causas:** Má compactação do colchão de areia durante a construção; densificação dos materiais das camadas abaixo da superfície do pavimento devido à infiltração de água, trânsito de caminhões pesados;

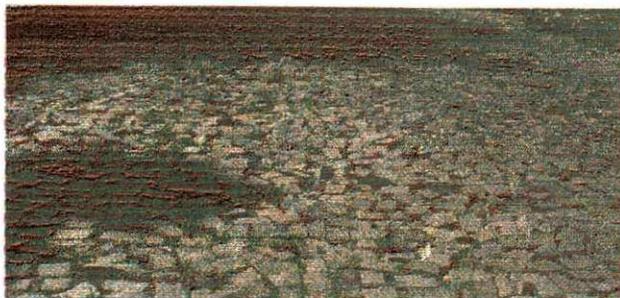
**Figura 28 - Soltamento dos blocos de paralelepípedo**  
[Fonte: Rua Bodocongó,, Campina Grande-PB]

**Descrição:** Desprendimento e desalinhamento dos blocos de paralelepípedo do pavimento.

- limpeza da superfície e aplicação de rejunte;
- retirada dos paralelepípedos da área afetada e execução de remendos sobre a área afetada;

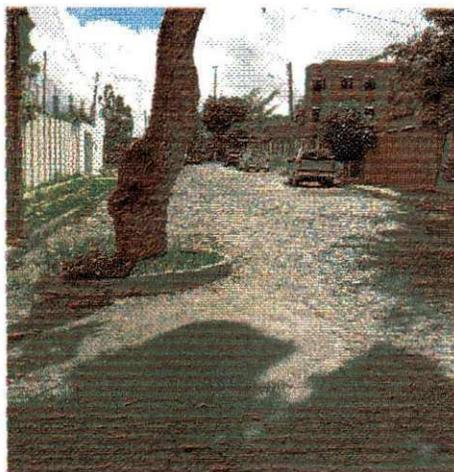
Figura 31 – Crescimento de vegetação com alto nível de severidade [Fonte: Bodocongo, Campina Grande-PB]

**Descrição:** Ruptura do revestimento com crescimento de vegetação entre os blocos.

- Retirada da vegetação existente no local e aplicação de um novo rejunte entre os blocos;

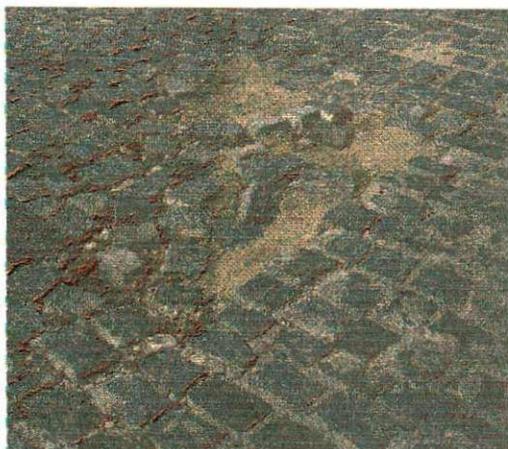
**Figura 34 - Painéis de Deterioração**  
[Fonte: Bodocongó, Campina Grande-PB]

**Descrição:** São depressões de tamanhos variados situadas causadas pela ausência de blocos de paralelepípedo.

- limpeza do buraco e preenchimento com paralelepípedos,
- repete-se a etapa anterior, com regularização do sistema de drenagem.

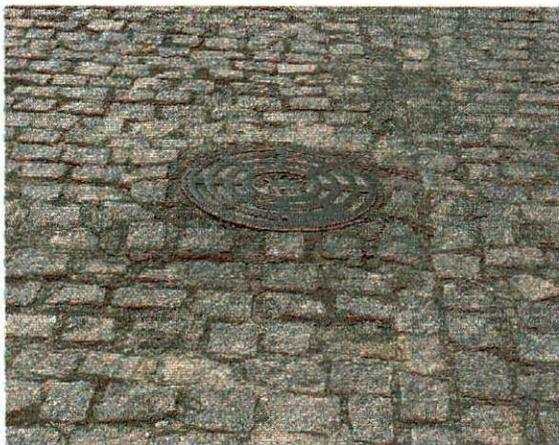
**Figura 40 – Elevação do tampão do Poço de Visita – severidade média**

[Fonte: Bodocongó, Campina Grande-PB]

**Descrição:** Desnível acentuado entre o tampão do poço de visita e a superfície do pavimento de paralelepípedo

- Retirada dos blocos para corrigir o nível da superfície com o nível do tampão do poço de visita através de acompanhamento topográfico;
- Redução da altura da base do poço de visita ;
- Nivelamento do tampão do poço de visita com o pavimento de paralelepípedo através de laje de concreto;

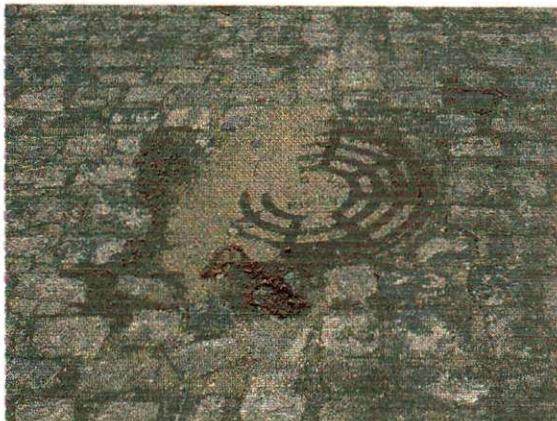
**Figura 43- Afundamento do tampão do Poço de Visita- Severidade baixa**  
[Fonte: Bodocongó, Campina Grande-PB]

- não efetuar correção para o nível baixo;
- retirada do material ao redor do tampão e elevação da altura da base do tampão do poço de visita;
- remoção dos blocos, ajustamento do colchão de areia e assentamento do tampão poço de visita;

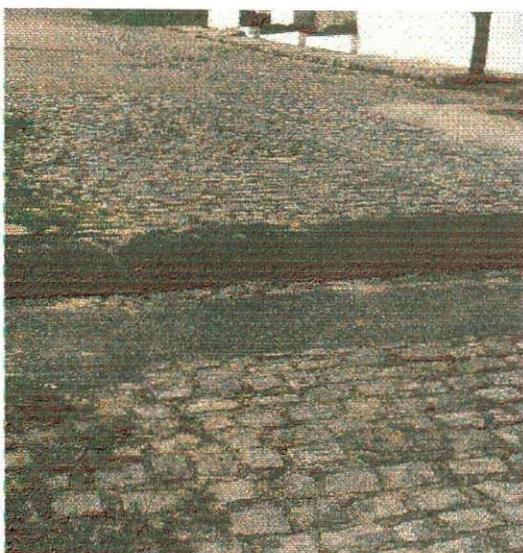
Figura 46 - Remendo formando "Lombada"  
[Fonte: Bodocongo, Campina Grande-PB]

- retirada do material e execução de um novo remendo
