## **RELATÓRIO DE ESTÁGIO SUPERVISIONADO**

O estágio foi realizado em parceria com a empresa Fronteira Construções, Incorporações e Vendas LTDA, na obra do edifício Solar Veronezi e do complexo empresarial Mundo Plaza, situados na Rua Vigário Calixto da cidade de Campina Grande- PB, tendo como coordenador de obras e supervisor do estágio o engenheiro Milton Lira de Araújo.

Descrever as atividades realizadas pelo estagiário Antônio Fernando de Holanda Júnior no acompanhamento das obras para a construção dos edifícios Solar Veronezi, Mundo Plaza Bloco A e B, na cidade de Campina Grande.

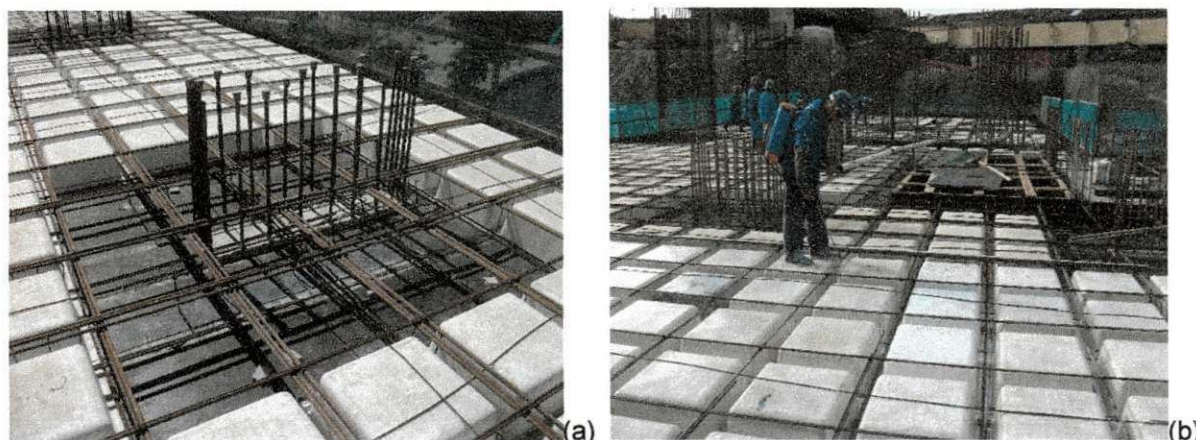
Figura 16 - (a) Ferragem do capitel; (b) Aplicação de desmoldante.

Observou-se que um aspecto negativo dessa etapa ocorria quando desmolde era aplicado também sobre a ferragem, diminuindo um pouco a capacidade de aderência com o concreto, podendo afetar na resistência da peça. Segundo o rótulo do produto, ele era aplicado também para peças metálicas, por isso essa conclusão. As Figuras 16 a e b ilustram a colocação da ferragem do capitel e a aplicação do desmoldante respectivamente.

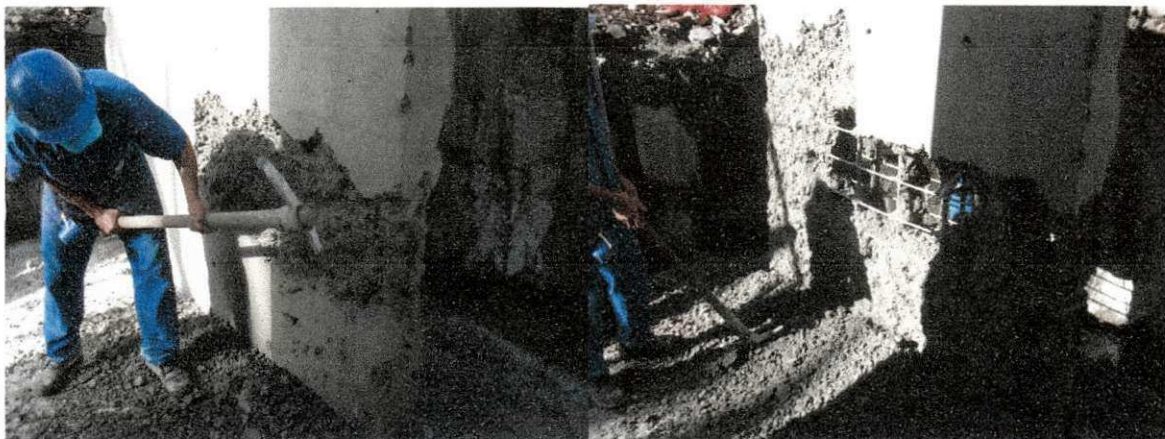
Figura 34 - Demolição dos pilares.

- b) Problema com o aditivo: Como o concreto dos pilares é feito *in loco*, não se percebeu o envelhecimento do aditivo usado. O operador da betoneira, manuseou um aditivo fora da data de uso, causando o amolecimento do

concreto, que mesmo cinco dias após a concretagem, ainda não havia enrijecido o bastante, com isso, foi feita a demolição de quatro pilares executados com este aditivo e refeito com novo aditivo. Na Figura 34, observa-se a demolição dos pilares.

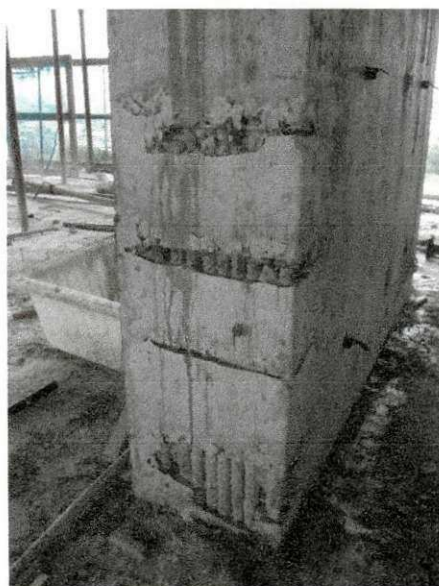
Figura 35 - Ferragem justaposta evitando passagem na nata do concreto.

c) Ferragem justaposta: observa-se na Figura 35, que as barras da lateral do pilar estão todas justapostas, evitando a passagem da nata de cimento e com isso, não havendo um completo preenchimento do pilar. Para correção fez-se uma massa forte e aplicou-se no local.
