Relatório de Estágio Supervisionado

Aluno: Daniel Alcides de Lira Dantas

Relatório de Estágio Supervisionado
SETOR DE OBRAS
MUNDO PLAZA E SOLAR VERONESE

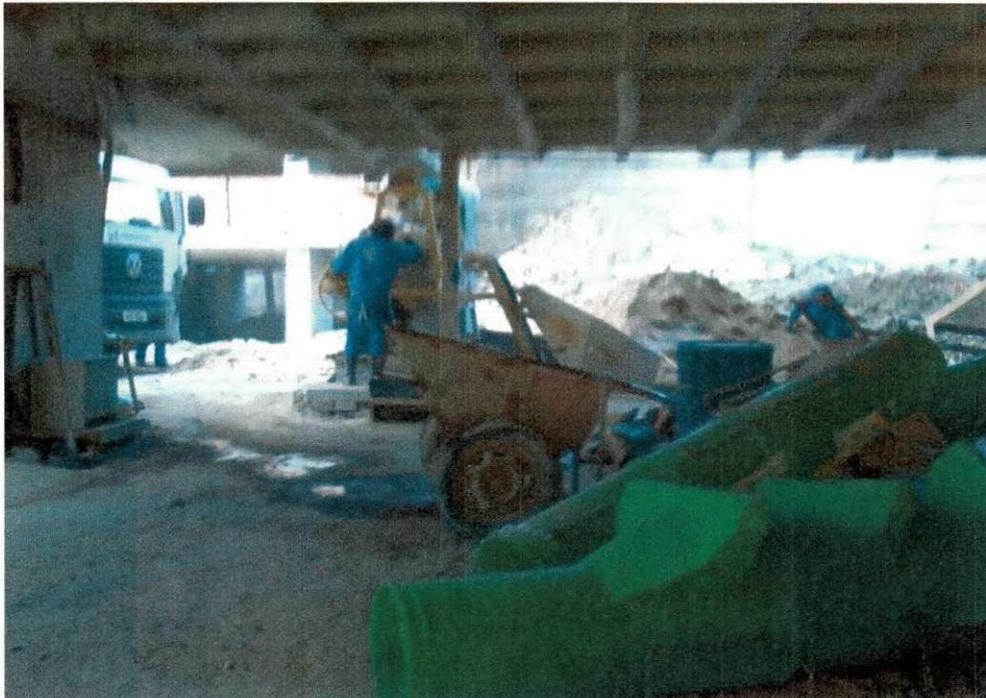
A terceira atividade de relevância durante a segunda semana de estágio foi a fiscalização no preparo das argamassas no Bloco A, verificar se os serventes estavam colocando as proporções de materiais corretas e evitando-se desperdícios. O traço para assentamento de alvenaria é 1:1:7 (cimento, cal e areia), o traço para a argamassa de chumbamento é 1:4 (areia e cimento), o chapisco tem traço de 1:3 (areia e cimento) e o reboco tem traço de 1:1:8 (cimento, cal e areia). A maneira de conservar os agregados era incorreta, a pedra britada e areia eram colocadas ao ar livre sem nenhuma proteção, inclusive com contato direto com o terreno natural.

Figura 5: Local de fabricação de argamassas no Mundo Plaza (Bloco A).

No caso do cimento segundo Azeredo (1987), os sacos devem ser colocados em locais suficientemente protegidos das intempéries, o lotes que forem recebidos em épocas diferentes não devem ser misturados, as pilhas não devem ultrapassar o limite de dez sacos de cimento na vertical e de preferência deverão ser armazenados sobre estrados de madeira, construídos a trinta centímetros do piso e não apoiados em paredes laterais.

A NBR 12655/1996 menciona que os agregados devem ser armazenados separadamente para que não sejam misturados aos outros de granulometria diferente. A forma mais comum de armazenamento são as baias com tapumes laterais.

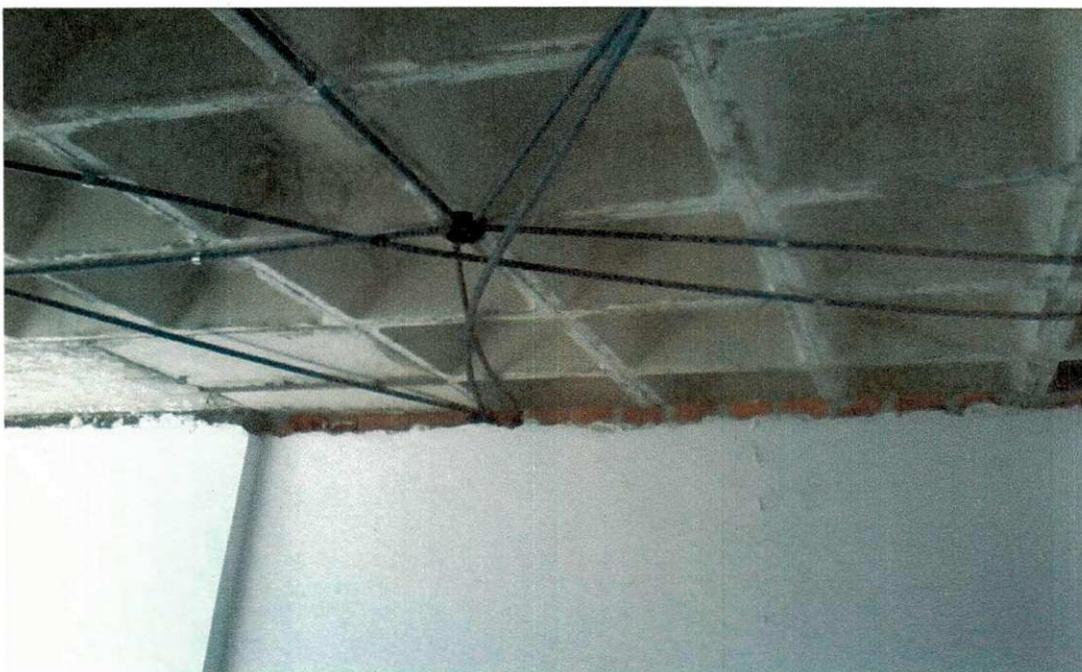
Figura 6: instalação elétrica e revestimento de gesso no apartamento 01 do pavimento - tipo 4, Solar Veronese.

Destaque para a fixação dos eletrodutos na laje, essa por sua vez não precisou ser furada para passagem dos tubos.

O revestimento de gesso possui uma espessura de aproximadamente 2,5 cm (dois centímetros e meio) e essa camada era colocada sobre o emboço, possibilitando

uma superfície perfeitamente regular através do uso da desempenadeira de aço, nos locais em que possui caixas esmaltadas das tomadas e interruptores foi feita uma faixa de requadro com argamassa de cimento e areia na mesma espessura do gesso para que elas enferrujassem.

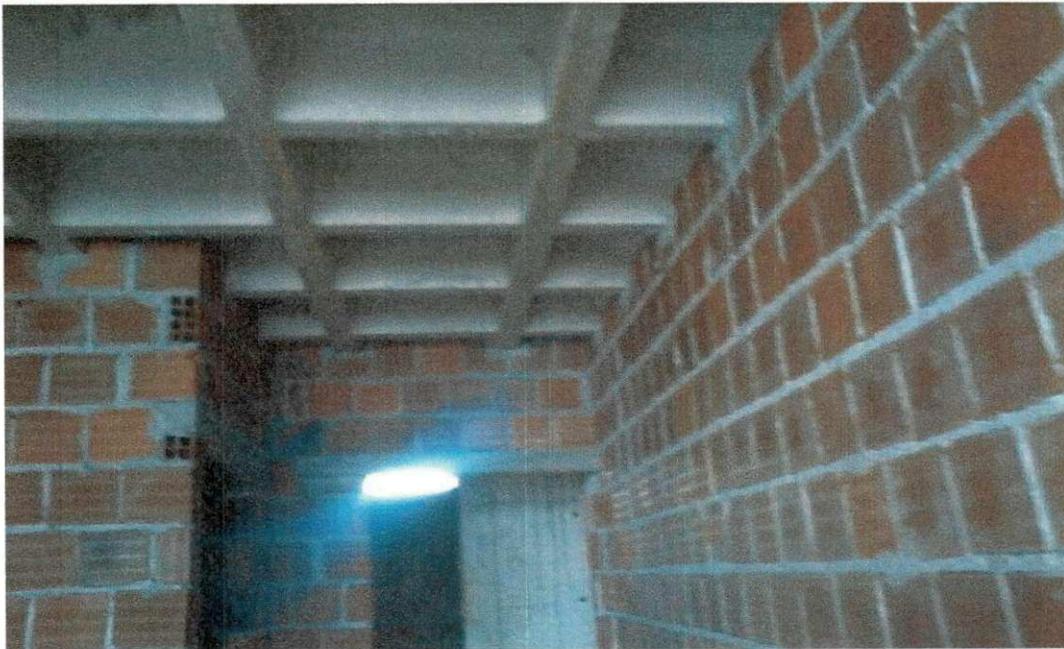
Figura 7: Ausência de instalação elétrica e revestimento de gesso em apartamento do Solar Veronese.

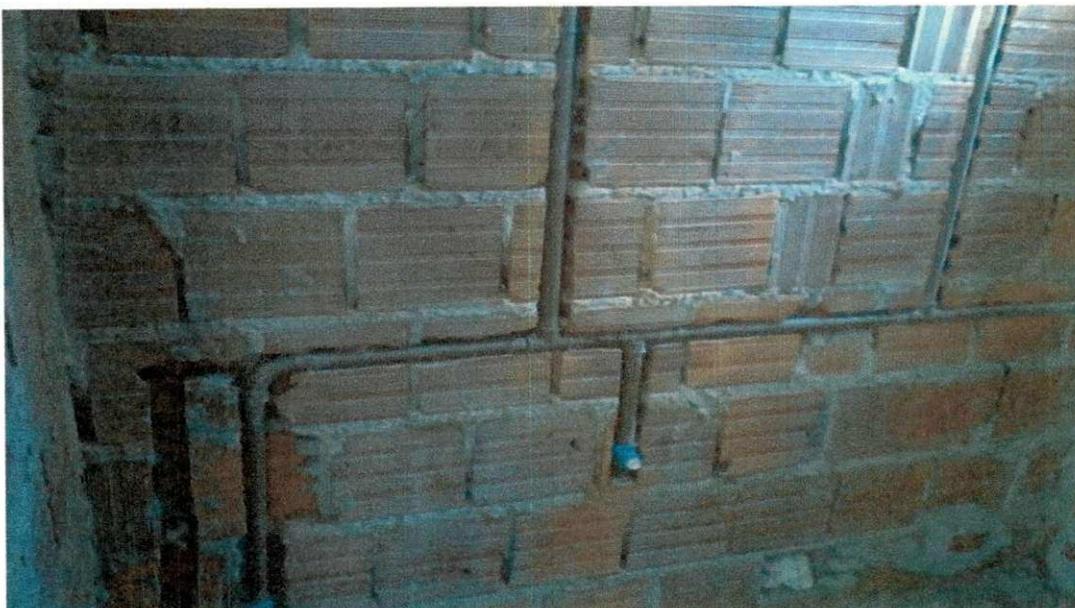
As tubulações eram implantadas através de rasgos nas paredes e colocadas nas posições do projeto, depois era feito o revestimento com argamassa, faltando apenas a colocação da fiação.

Figura 8: Rasgos em alvenaria e tubulação de água fria em apartamento do Solar Veronese.

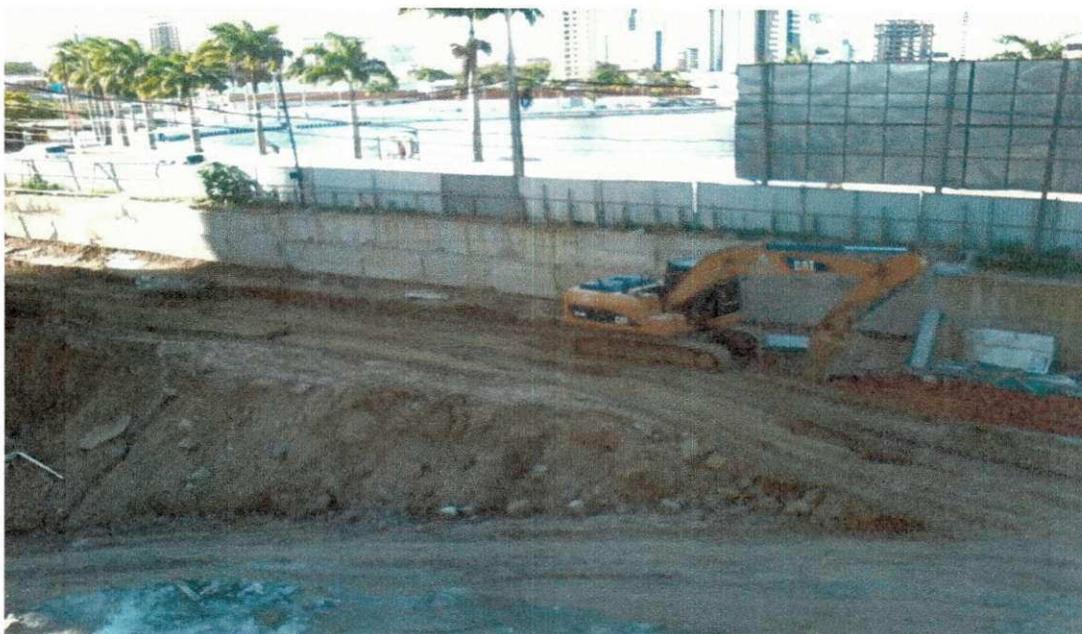
Figura 12: Parte do Muro de contenção ainda em execução, Mundo Plaza.

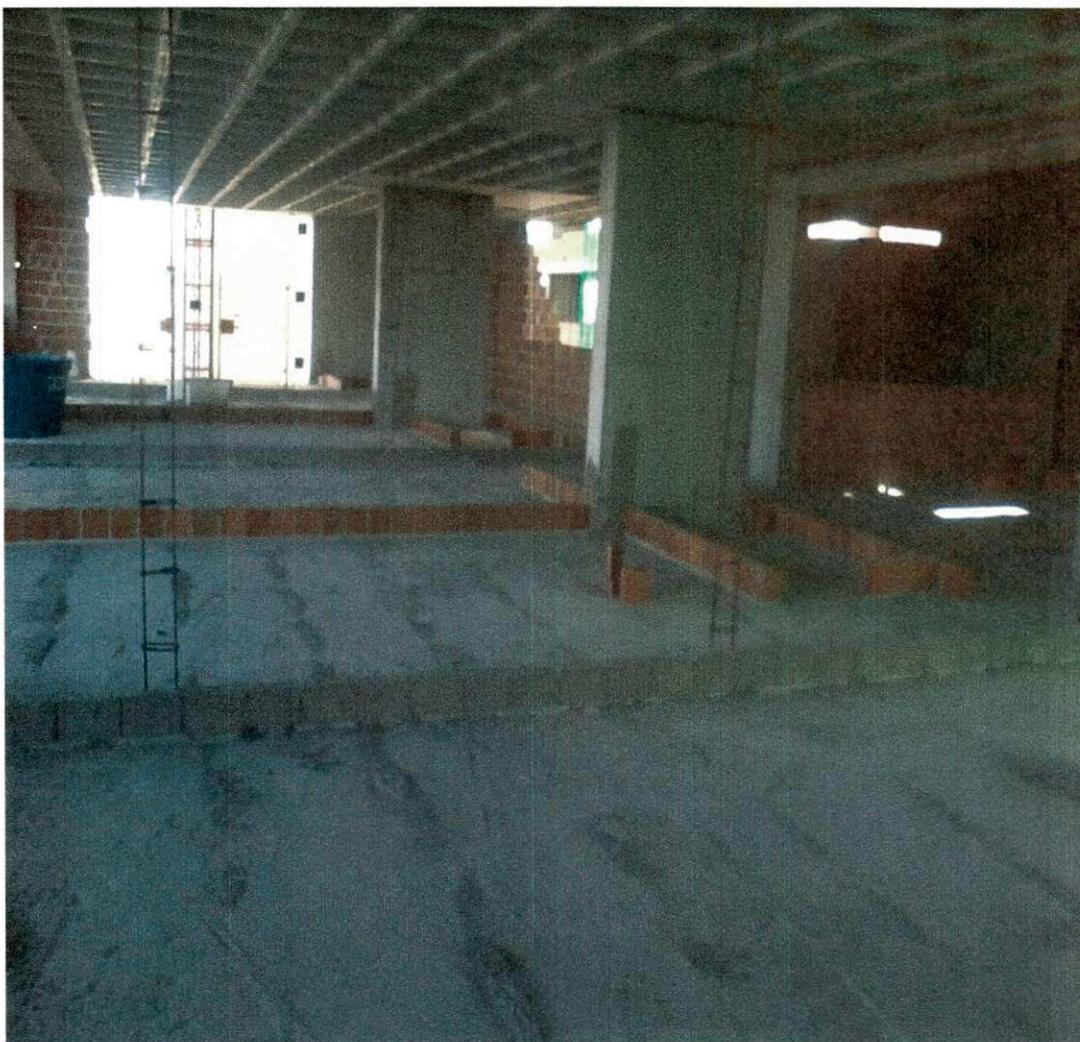
Figura 14: Marcação de alvenaria interna no Mundo Plaza (Bloco A)

Destaque nessa figura 14 para a colocação dos blocos canaletas e armaduras nas paredes onde não são terminadas em pilares, com o objetivo de vencer os grandes vãos, já que como se tratam de escritórios não há muitos cômodos e conseqüentemente possibilidades de amarrações.

Deve-se tomar um cuidado em especial com relação à argamassa de assentamento, pois muitas vezes o servente adiciona água à massa com o intuito de dá-la maior plasticidade, porém altera sua resistência. Segundo Petrucci (1998), “os maiores defeitos provenientes da água de amassamento tem maior relação com excesso de água empregada do que propriamente com os elementos que ela possa conter”. Isso é evidente pela importância da relação água-cimento nos concretos, fator primordial para sua resistência mecânica.
