**Universidade Federal de Campina Grande**

**RELATÓRIO DE ESTÁGIO SUPERVISIONADO  
AMAZONAS – PRODUTOS PARA CALÇADOS LTDA.**

O presente relatório tem por objetivo descrever as atividades do Estágio Supervisionado, realizado de 4 de Agosto a 4 de Novembro de 2014, na empresa Amazonas Produtos para Calçados LTDA., situada na BR 101, km 3, Distrito Industrial, João Pessoa – Paraíba.

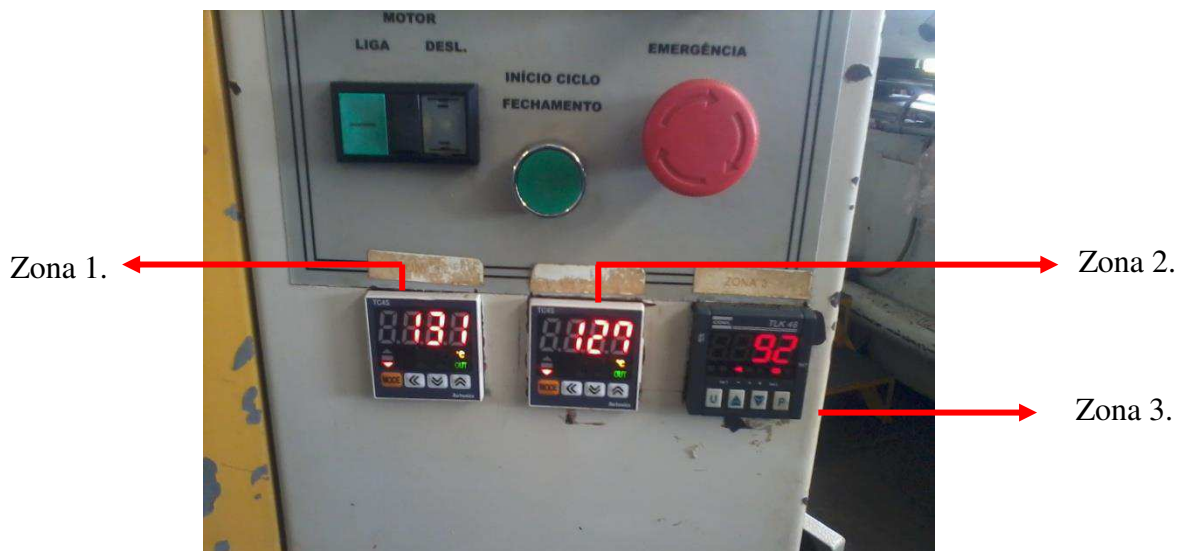
Figura 10. Controladores de temperatura.

Ao observar que uma injetora continha um controlador de temperatura que diferia significativamente dos outros dois, identificou-se que o problema seria referente à zona inerente a este controlador. Cada zona é constituída por duas resistências, alocadas no canhão de injeção do material.

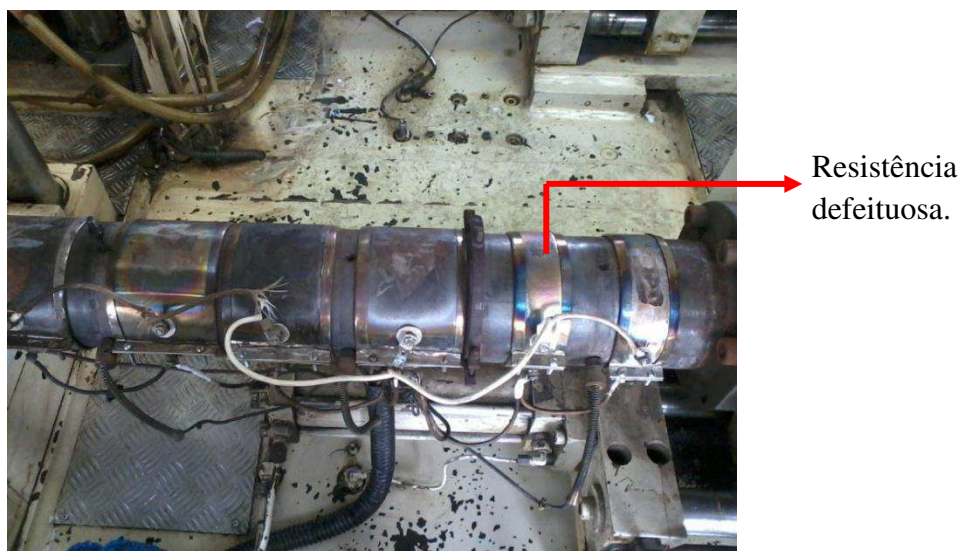
Figura 11. Resistências da injetora.

Como o problema era na zona 3, testou-se as duas resistências, friccionando o material de PVC sobre as superfícies quentes dos elementos; aquela que não provocasse o derretimento do material era a que estava defeituosa. Tal resistência é apresentada na Figura 11.

Procedeu-se, então, de maneira a retirar a resistência identificada e colocando outra em sua posição, preservando o mesmo tipo de conexão, em série, para que

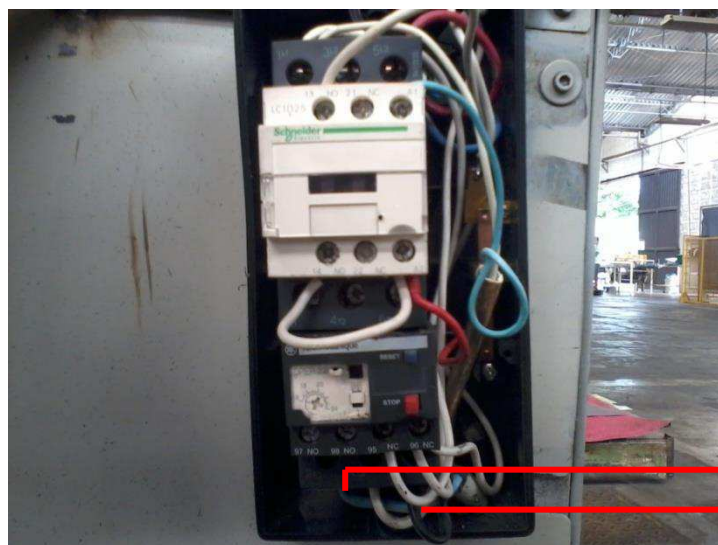
Figura 13. Comando elétrico do triturador.

Para o funcionamento de um triturador, solicitou-se à estagiária que corrigisse este problema. Como a máquina estava girando em um sentido oposto ao normal, a correção procedeu-se de maneira simples: trocou-se, apenas, duas das fases, como indicado na Figura 13.

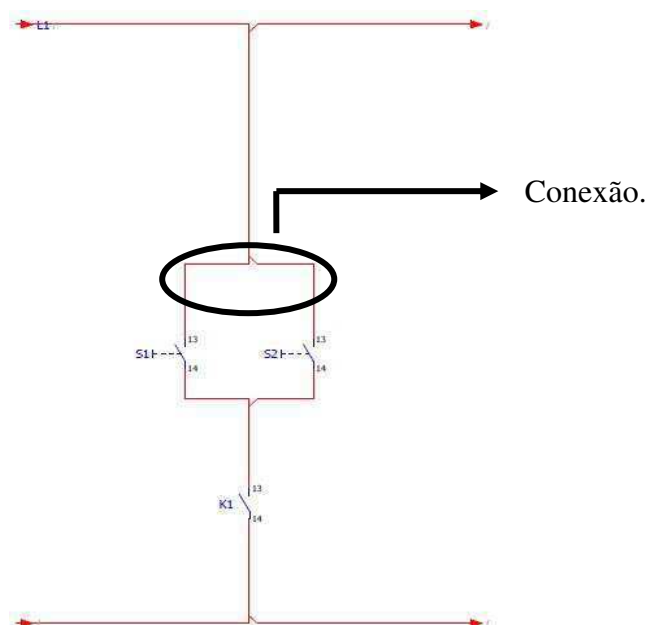
Figura 22. Esquemático da conexão refeita no balancim.

- Abriu-se o painel onde estavam os contatos das botoeiras;
- Verificou-se que a ligação entre os botões estava rompida;
- Refez-se a ligação de acionamento bimanual, de acordo com os itens 12.26 e 12.28 NR 12, isto é, em série, segundo Anexo X, referentes as máquinas para fabricação de calçados e afins, para que o operador não incorresse em acidentes.

A conexão refeita está indicada na Figura 22.

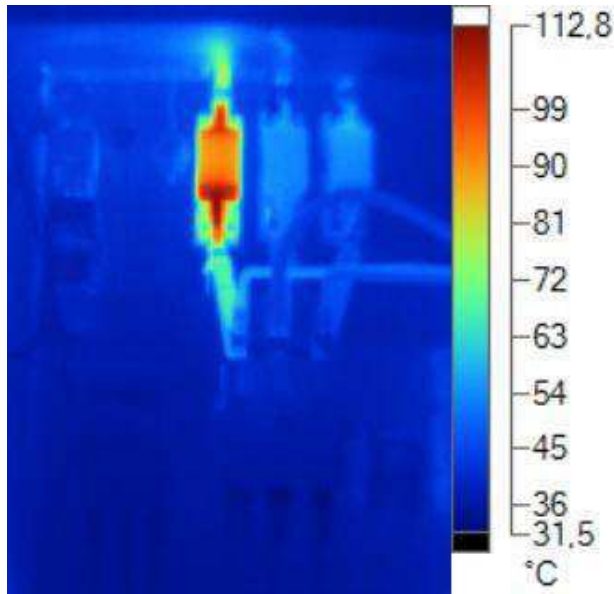
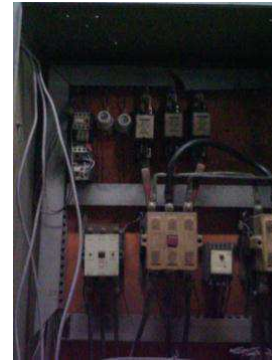
**IR000330.IS2**

**Parte do Painel de Acionamento do Cilindro M4 (tipo COPÉ R3AD, número 3246, 1175rpm 150cv, 1977, série 06/01, patrimônio PARAIBOR 004103, RE 107) da Linha GK-50.**

Substituição do fusível.

Efetuar nova medição de temperatura.

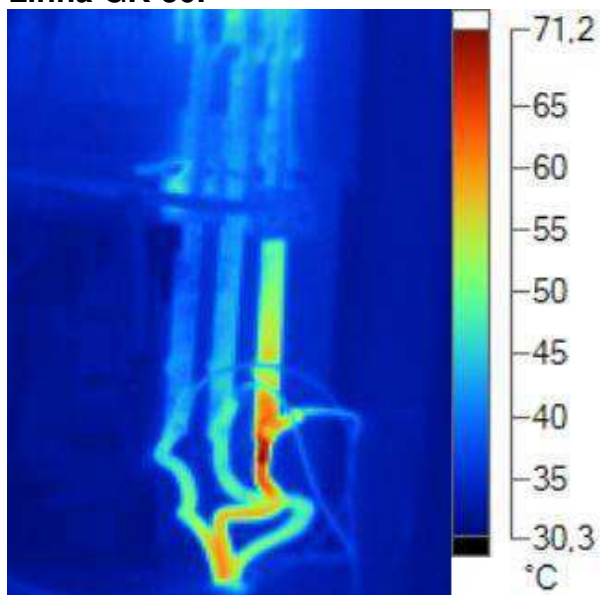
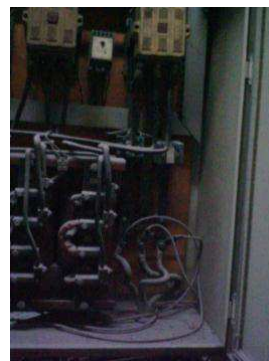
**IR000331.IS2**

**Parte do Painel de Acionamento do Cilindro M4 (tipo COPÉ R3AD, número 3246, 1175rpm 150cv, 1977, série 06/01, patrimônio PARAIBOR 004103, RE 107) da Linha GK-50.**

Limpeza e reaperto de conexão.

Efetuar nova medição de temperatura.
