Universidade Federal
de Campina Grande

RELATÓRIO DE ESTÁGIO INTEGRADO
ENERGISA BORBOREMA

Campina Grande
2017

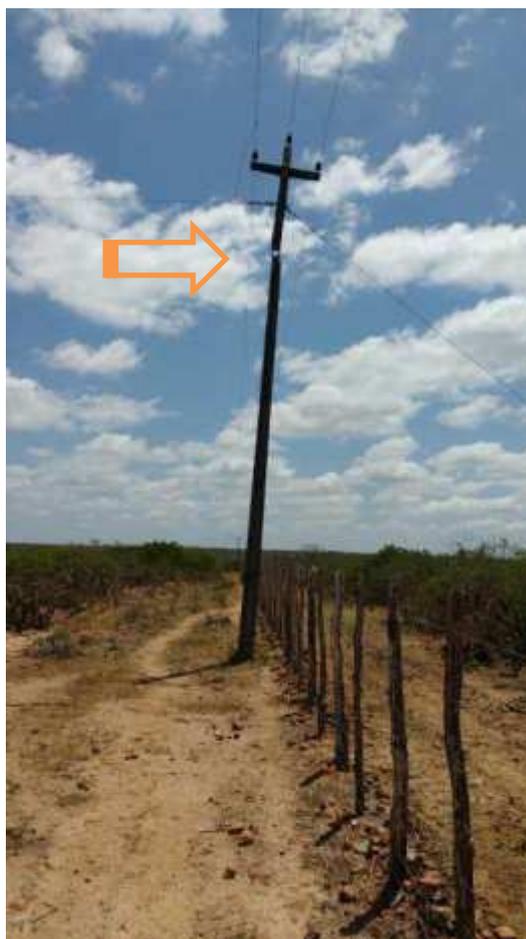
Figura 15 - Poste com estrutura danificada.

O alimentador L3-BVA está localizado na cidade de Boa Vista no estado da Paraíba, ao percorrê-lo encontrou-se o seguinte defeito: poste com estrutura comprometida, conforme a Figura 15.

Os problemas encontrados nas inspeções são encaminhados ao setor responsável: Poda, Linha Viva, Linha Morta para que sejam criadas as solicitações de serviço (SS) e a emergência rapidamente deverá ser atendida.

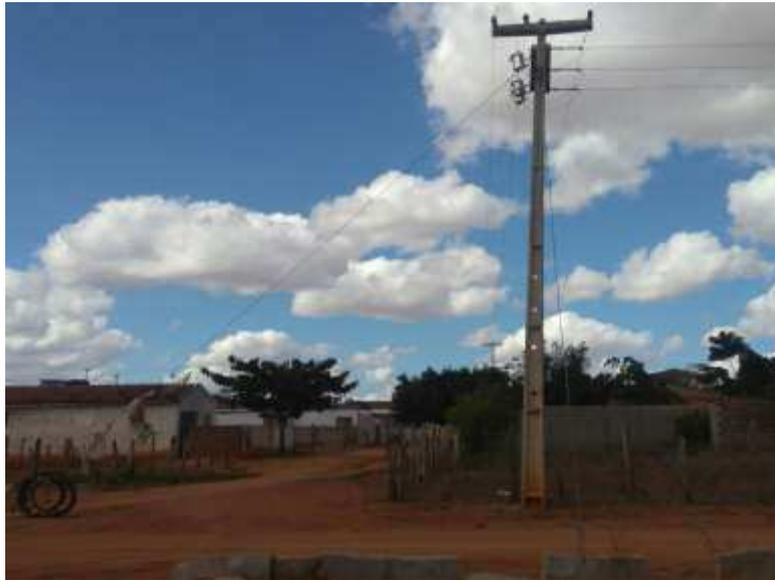
Figura 16 - Poste em localização inapropriada.

Já na Figura 16, é possível perceber que o poste e/ou o estai precisa ser deslocado, visto que este último está fixado em local que inviabiliza a passagem de carros e até de pessoas.

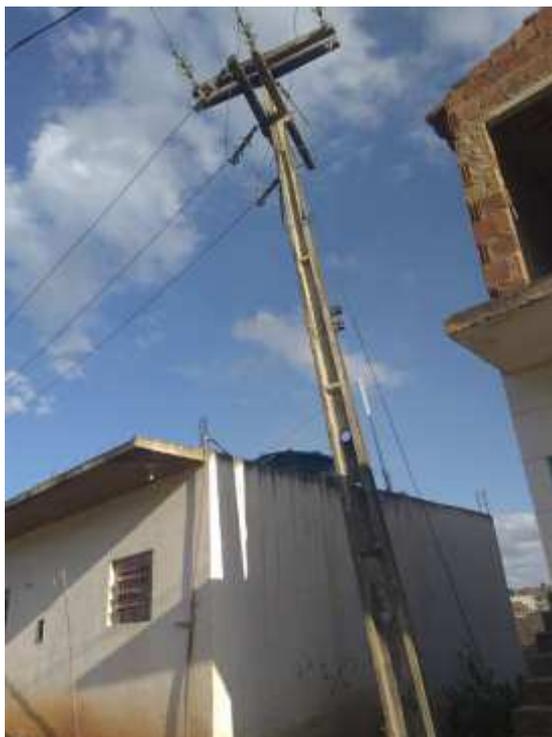
Figura 17 - Poste de MT muito próximo a residências.

O poste mostrado na Figura 17 está localizado na cidade de Esperança e pertence ao alimentado L2-ARA, nela é possível identificar uma série de problemas: proximidade da casa e da rede de média tensão, poste torto e vão baixo.

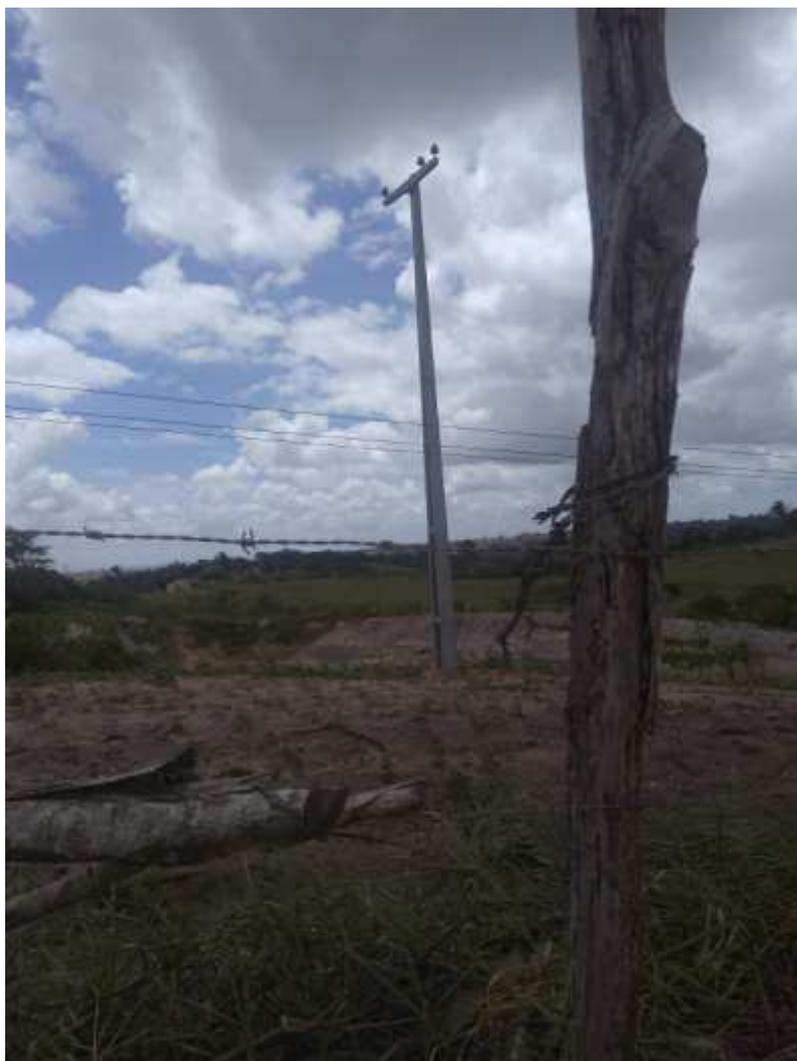
Figura 18 - Vão baixo.

A Figura 18 mostra um trecho do alimentador localizado na zona rural da cidade de Remígio (PB), nela é possível identificar que os cabos não estão presos ao poste e encontram-se muito próximos ao chão, oferecendo risco de morte as pessoas que residem na região.

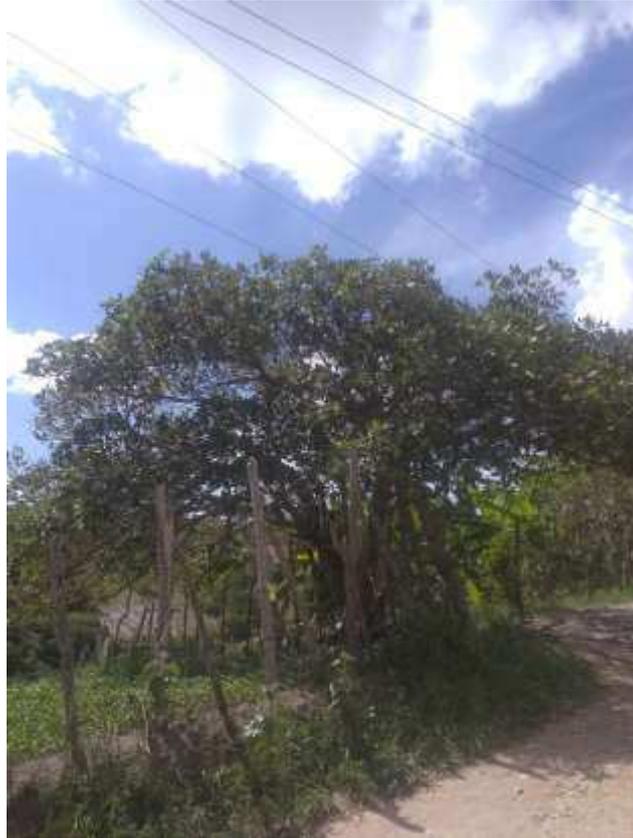
Figura 19 - Árvore em contato com a rede MT.

Outro problema frequentemente encontrado nas inspeções são árvores em contato ou muito próximas à rede elétrica, conforme a Figura 19. Nesse caso, é necessário podar a copa das árvores, visto que a mesma em contato com a rede pode provocar faltas, desenergizando todos os clientes atendidos por esse alimentador.

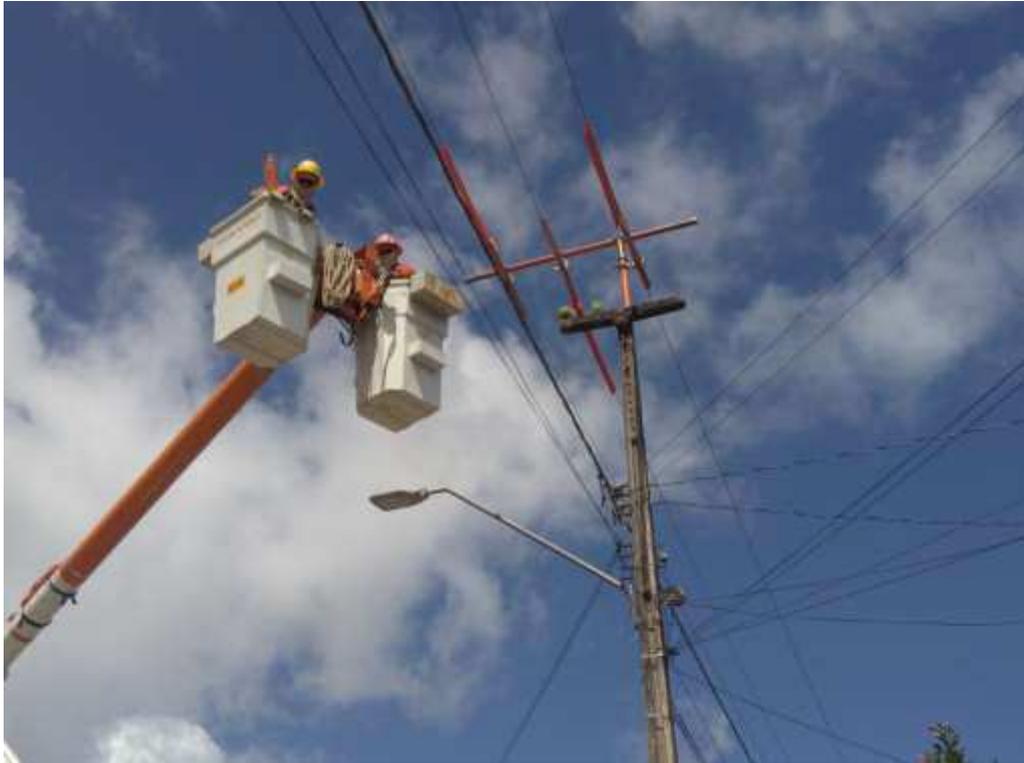
Figura 21 - Troca de cruzeta realizada pela equipe de linha viva.

Em outra oportunidade, dessa vez na cidade de Areia, foi necessário realizar a troca de uma cruzeta que estava avariada, conforme mostrado na Figura 21.

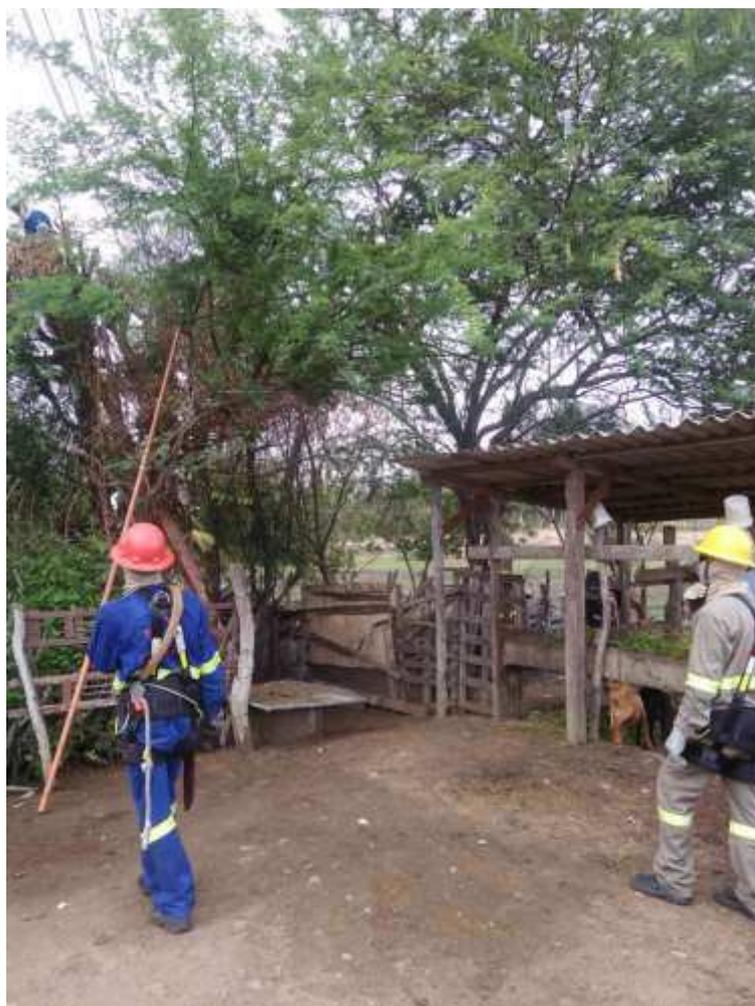
Figura 28 - Realização da atividade de poda de árvores.

Na Figura 28 está retratada a execução da poda de uma árvore que está em contato com a rede de média tensão, se a mesma não fosse realizada, poderia ocorrer uma falta, desligando várias unidades consumidoras.

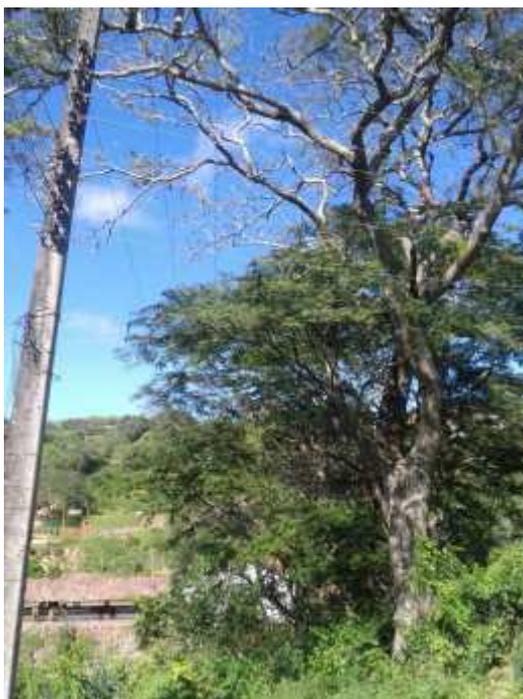
Figura 29 - Árvores em contato com a rede elétrica.

Em um trecho do alimentador havia muitas árvores em contato com a rede de média tensão como mostrado na Figura 29.

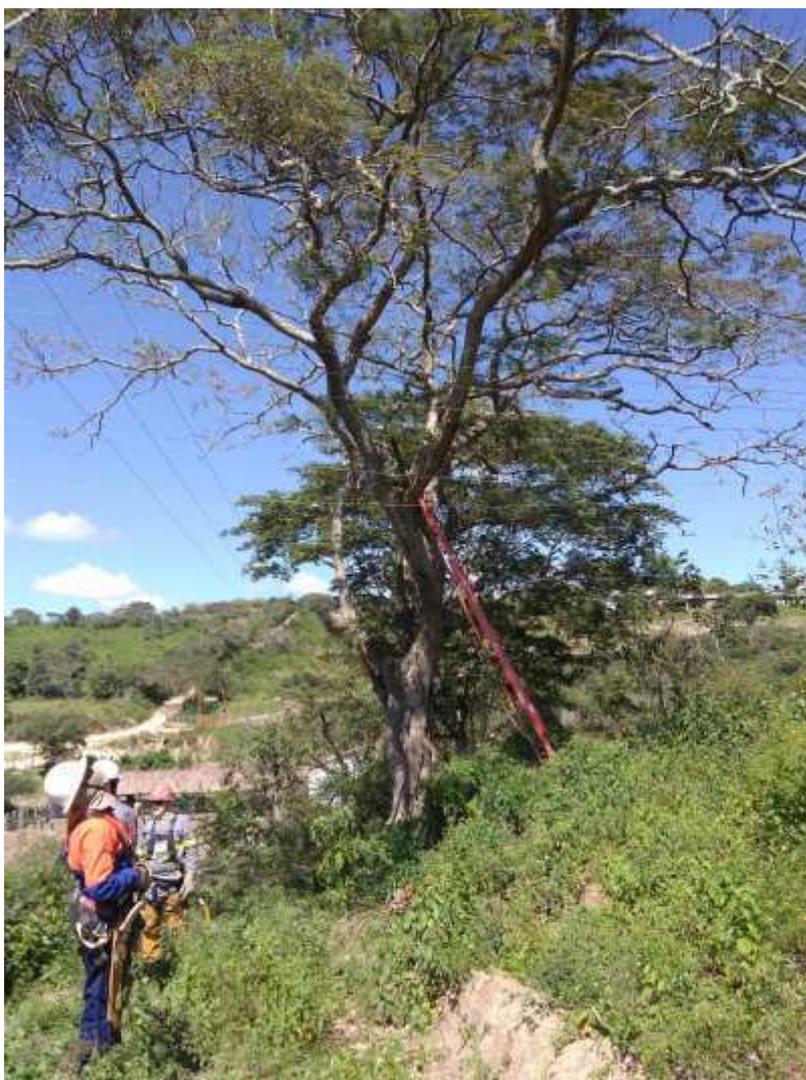
Figura 30 - Funcionários analisando a realização da atividade.

A Figura 30 comprova a real necessidade de um desligamento, visto que a árvore é de grande porte e está sobre a rede, ao cortar um galho corre-se o risco dele cair sobre os condutores e parti-los. Nessa atividade foi necessária a presença de um técnico de segurança já que mesmo utilizando a maior escada disponível, o funcionário teria que sair da escada para cortar o galho, o que é uma atividade de risco para a vida do mesmo.

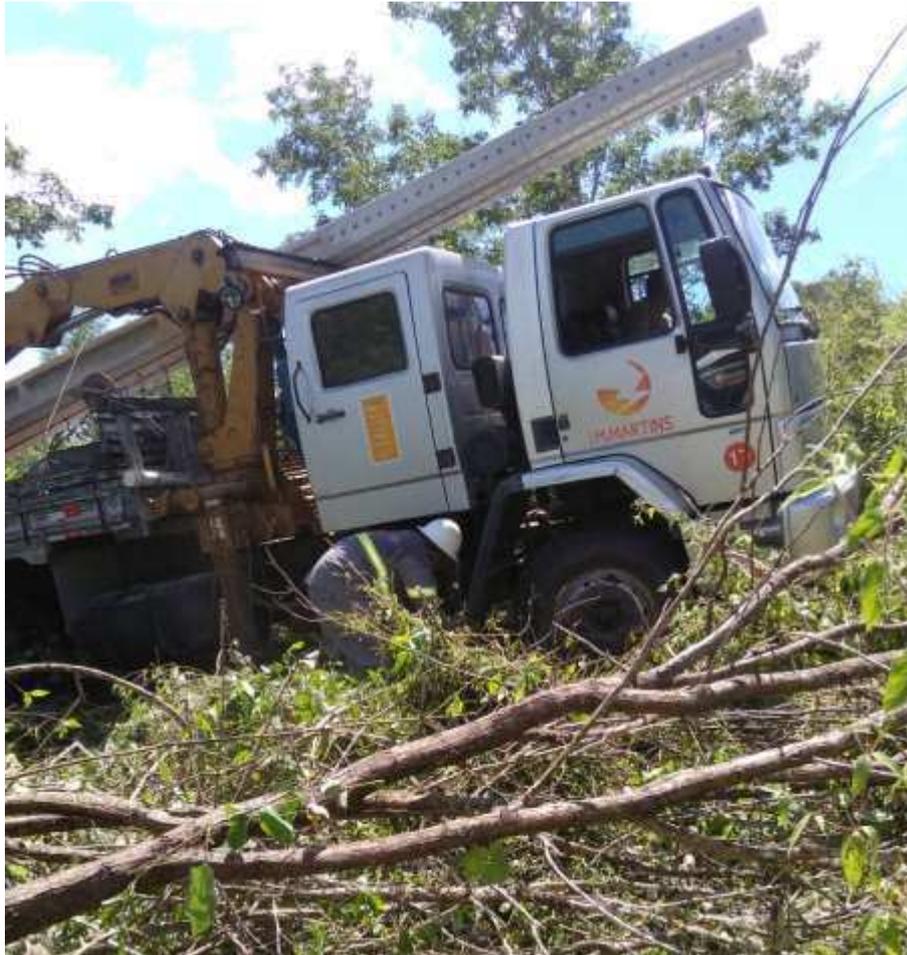
Figura 33 - Caminhão que transportava o poste quebrou.

Com a finalidade de aproveitar o mesmo desligamento, em outro trecho do alimentador, outra equipe de manutenção realizava outra atividade: a colocação de um poste para levantar um vão que estava muito baixo, oferecendo risco a população local.

Nesse caso também foi necessário arriar os cabos para a implantação do poste, o terreno é bastante íngreme, o que dificultou a chegada do caminhão que transportava o poste e as cruzetas, o mesmo quebrou devido ao esforço. A Figura 33 ilustra a problemática.
