**UNIVERSIDADE FEDERAL DE CAMPINA GRANDE
CENTRO DE ENGENHARIA ELÉTRICA E INFORMÁTICA
DEPARTAMENTO DE ENGENHARIA ELÉTRICA**

RELATÓRIO DE ESTÁGIO SUPERVISIONADO

DE-PET RECICLAGENS LTDA.

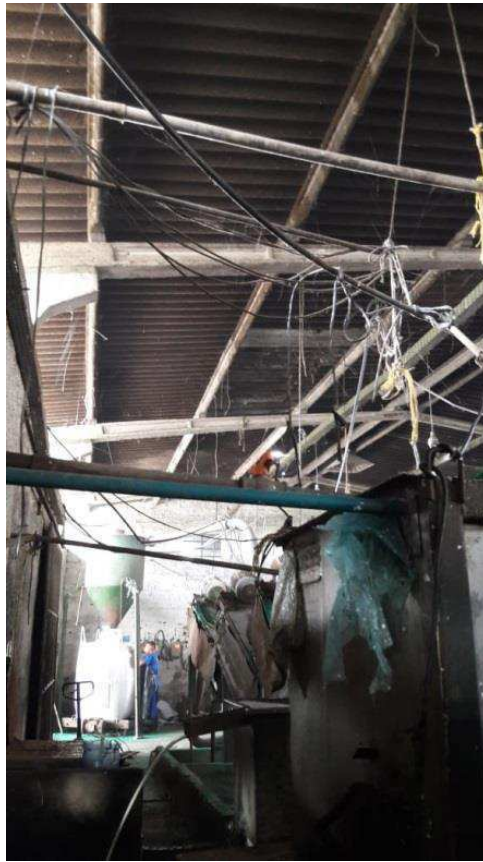
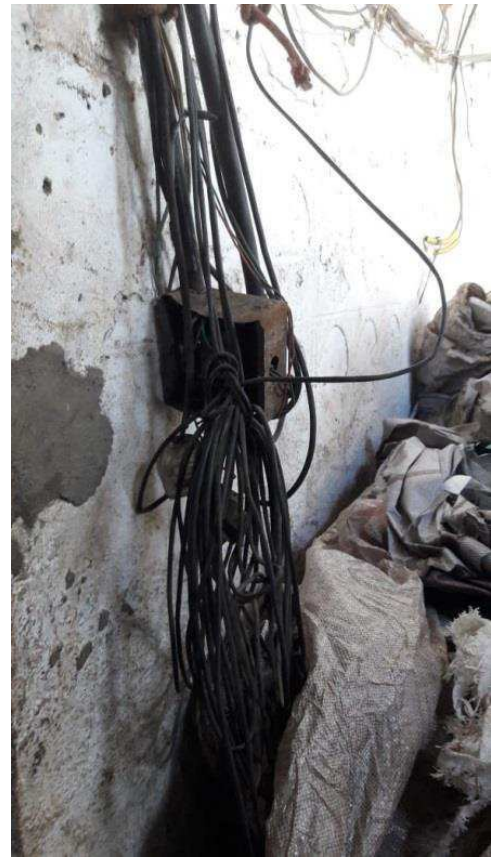
As Figuras, a seguir, ilustram como se encontram as instalações elétricas da empresa em estudo.

Figuras 08 e 09: Instalações elétricas inadequadas
Fonte: Autoria própria

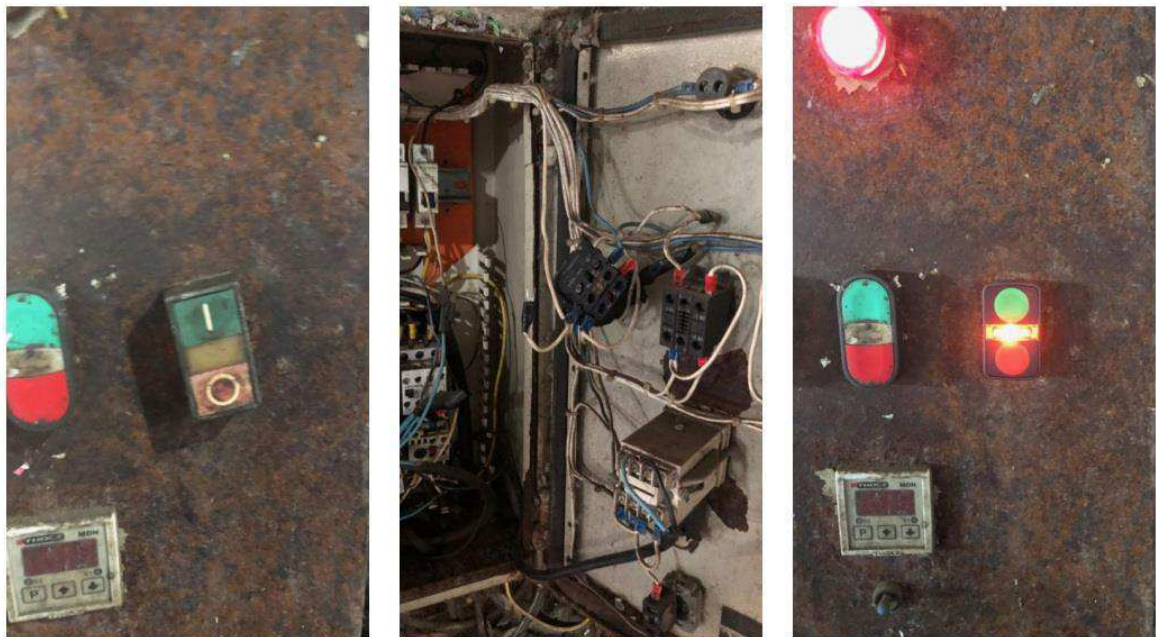
Após a primeira semana de ambientação com os setores da empresa, como primeira atividade fui designado para realizar à troca da botoeira que aciona a segunda lavadora da linha de produção, a botoeira estava com funcionamento inadequado, impedindo que o operador não conseguisse ligar a máquina causada pela falta de contato elétrico para o acionamento, então a solução foi substituir por uma nova que estava disponível no almoxarifado. A Figura 11, a seguir, ilustra o trabalho realizado.

Figura 11: Antes, durante e depois do problema respectivamente.

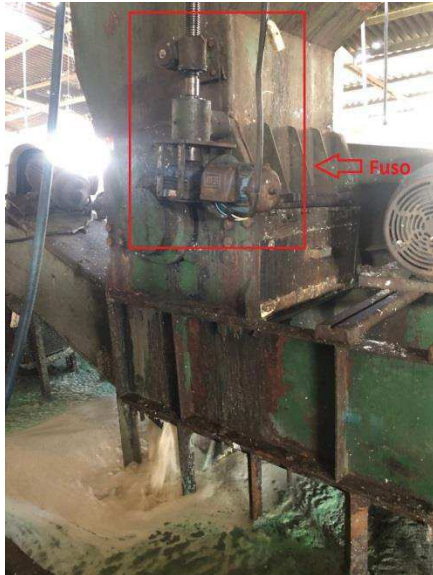
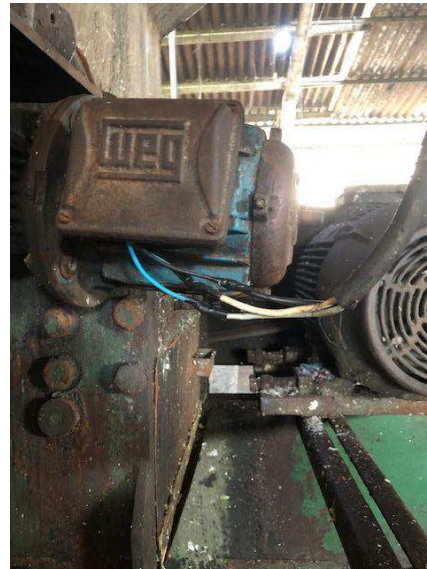
Durante uma inspeção de rotina foi verificado que o motor do fuso do segundo moinho estava queimado e por se tratar de um equipamento de extrema importância, a troca foi efetuada com as máquinas em pleno funcionamento. Houve o acompanhamento da atividade de retirada de todo o fuso (rosca, motor e redutor), após a troca pelo motor reserva e a recolocação de todos os componentes o mecânico solicitou que o estagiário interligasse os fios, tomando nota à segurança e à sequência de fases a fim de evitar que o motor girasse no sentido contrário do que o operador deseja.

Figura 12 e 13: Fuso do segundo moinho com o motor reserva.
Fonte: Autoria Própria

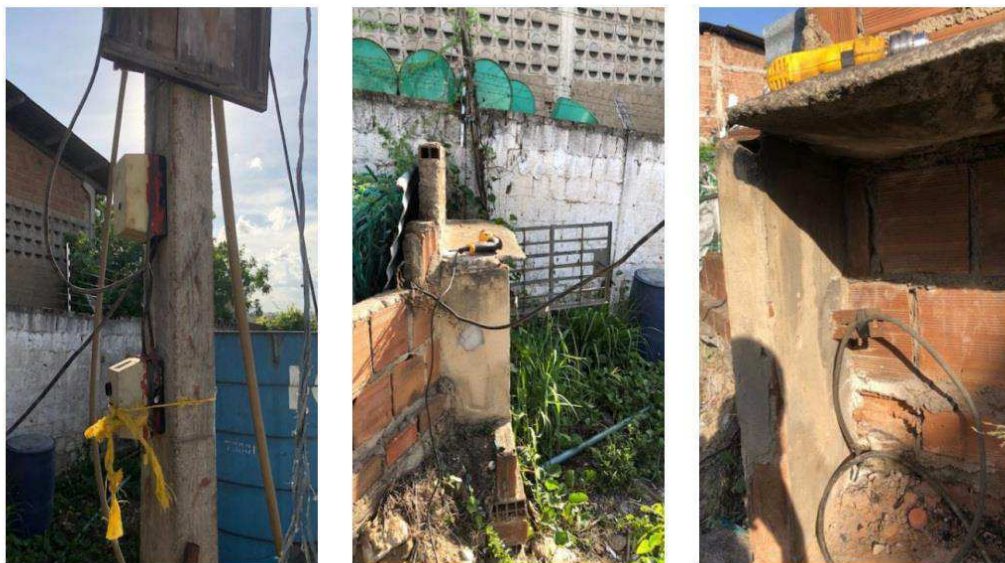
A água utilizada no processo produtivo da empresa é proveniente de um poço, a água captada é armazenada nos tanques e posteriormente é bombeada para a produção. O comando da bomba d'água se encontrava fixado em um poste sem cobertura contra intempéries, como pode-se ver na Figura 16 e havia a necessidade de mudar o local do comando para outro com mais proteção a fim de evitar possíveis problemas causados por água da chuva. O estagiário foi informado do problema e designado a resolvê-lo.

Figura 16: Comando da bomba d'água antes da modificação.
Fonte: Autoria própria

Além da realocação do quadro, foi modificado o tipo de acionamento da bomba d'água que se dava por chave de liga/desliga do tipo alavanca, posteriormente modificado por acionamento com duas botoeiras uma verde para ligar e outra vermelha para desligar. Também foi efetuada a troca do relé de sobrecarga e seu ajuste, pois seu contato auxiliar NF (Normalmente Fechado) não estava funcionando, tornando o comando inoperante. A Figura 17, a seguir, mostra a mudança realizada:

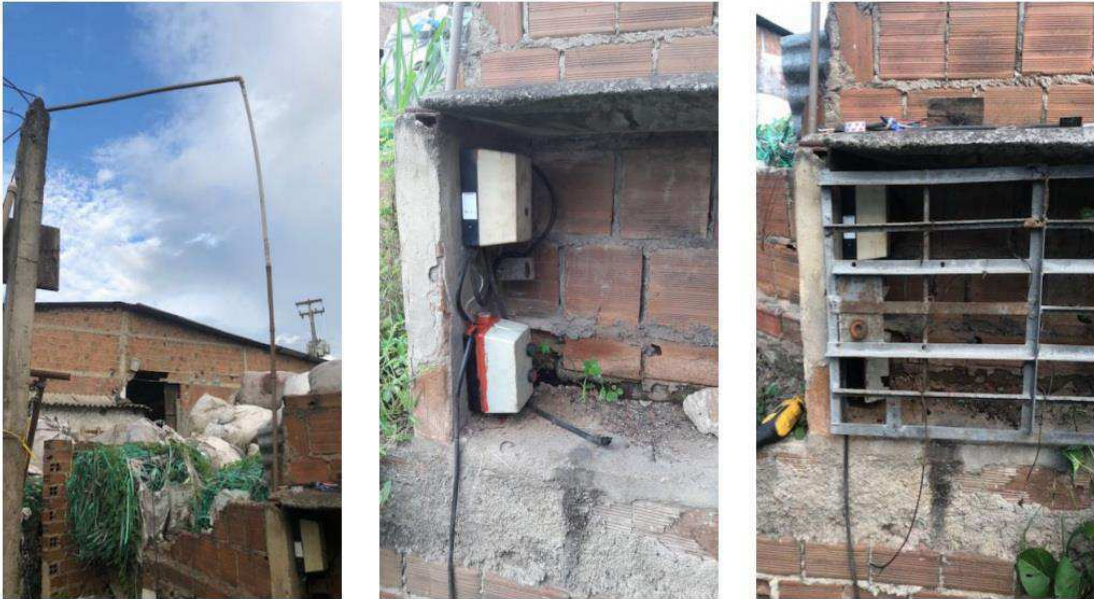
Figura 17: Comando da bomba d'água após as modificações em local abrigado.
Fonte: Autoria Própria

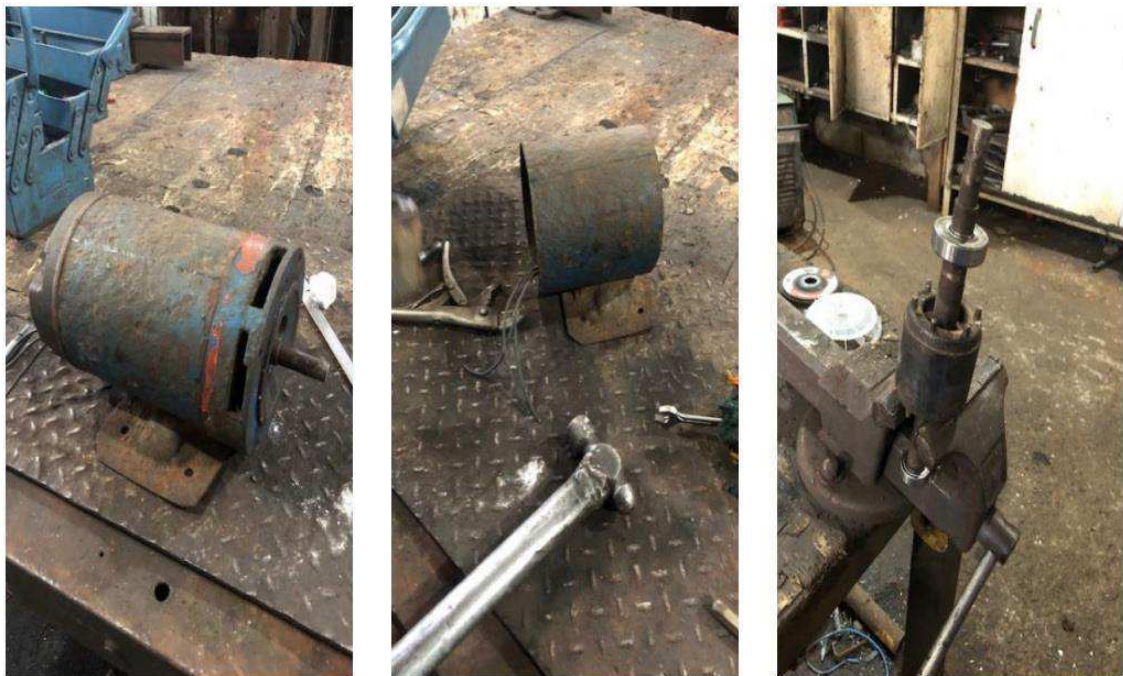
Na Figura 18 abaixo, pode-se ver que foi realizado a troca dos rolamentos do motor e isso traz benefícios para empresa, evitando possíveis queimas de motores e melhoria na eficiência energética.

Figura 18: Troca dos rolamentos de um motor.
Fonte: Autoria própria

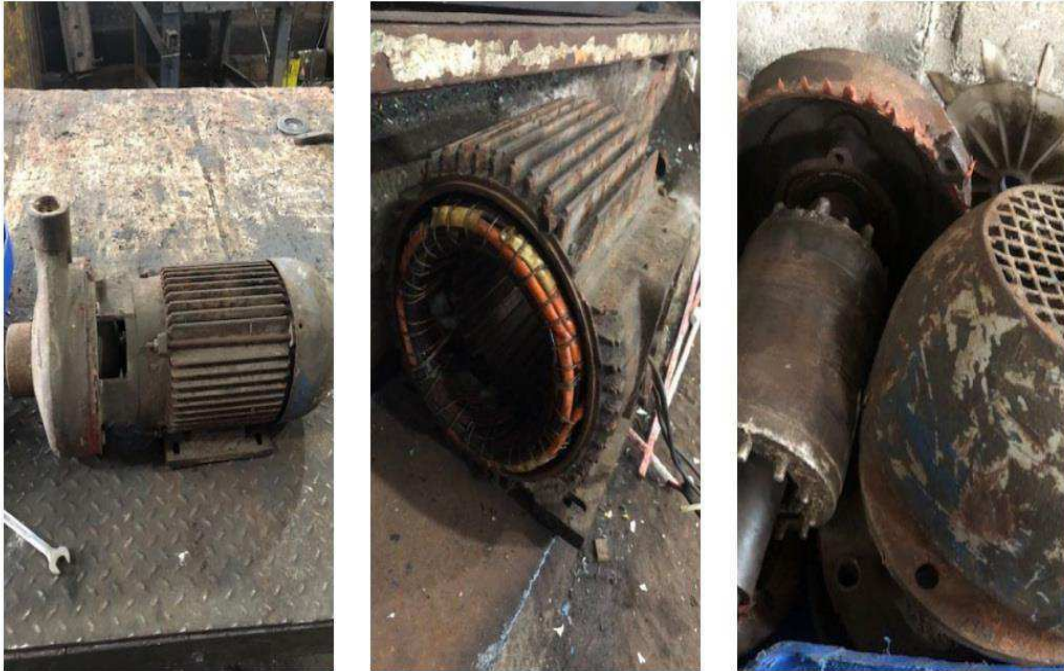
Na Figura 19 pode-se observar uma motobomba elétrica desmontada para uma futura rebobinação.

Figura 19: Desmontagem de um motor para rebobinamento.
Fonte: Autoria própria

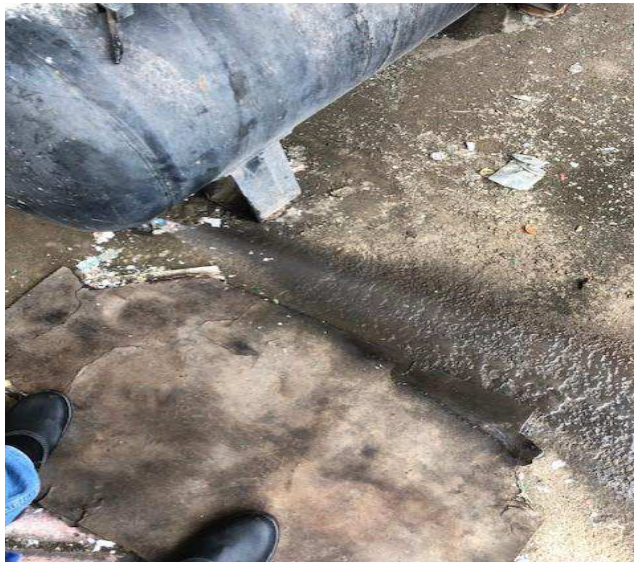
Figura 21: Estagiário realizando a purga no compressor
Fonte: Autoria própria

Foi pedido ao setor de compras da empresa um purgador eletrônico, porém sua compra não foi autorizada pelo proprietário, então ficou a cargo do estagiário efetuar a purga todos os dias. Como o compressor é industrial de grande porte, todos os dias eram retirados muitos litros de água do seu interior. Há relatos dos mecânicos que as pistolas pneumáticas sofrem quebras constantes causadas pelo excesso de água no sistema de ar.

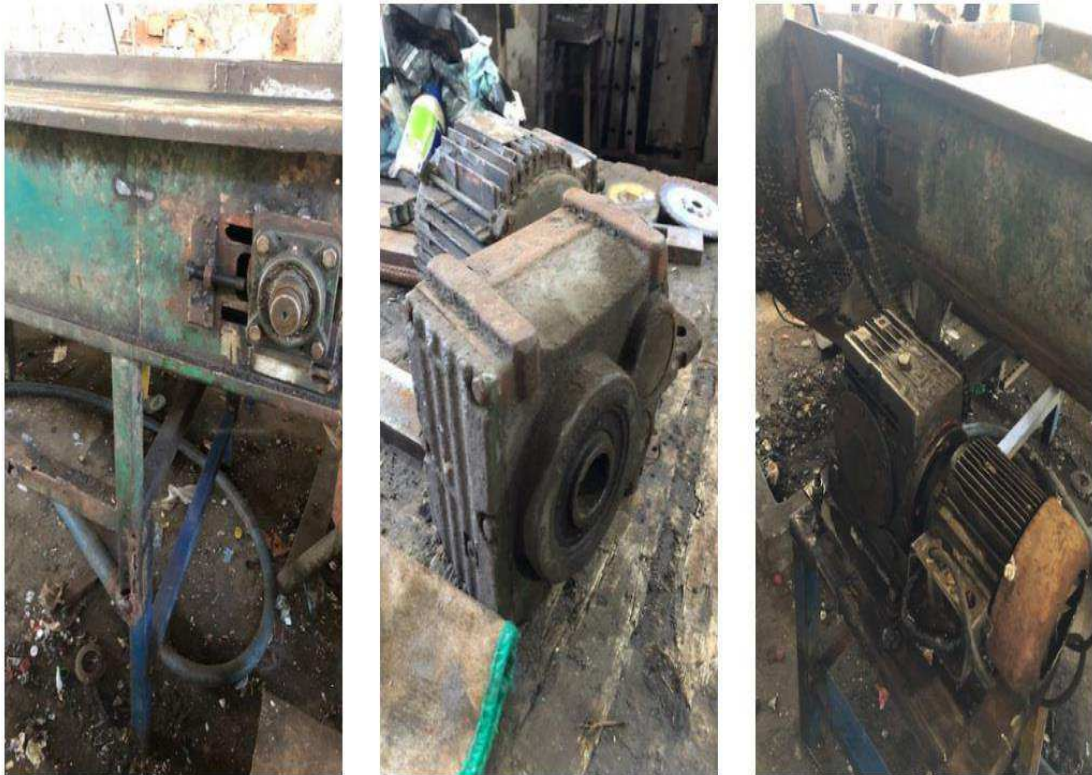
Figura 24: Local onde o motor estava, conjunto motor/redutor, motor instalado no novo local respectivamente.

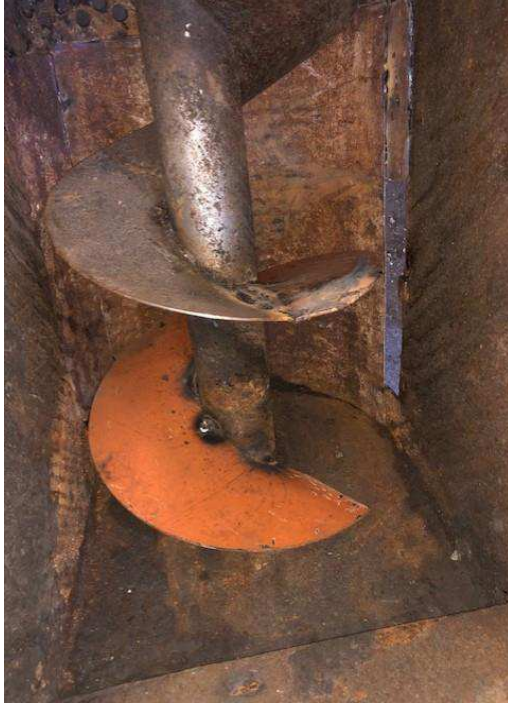
Figura 25: Parte do helicoide substituído.
Fonte: Autoria própria

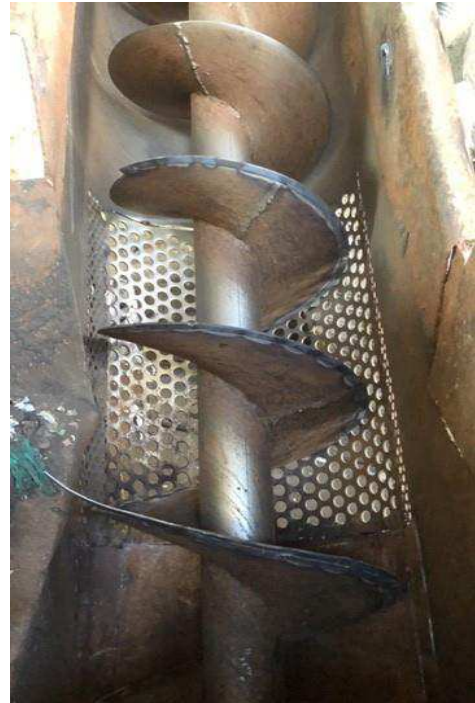
Figura 26: Camada de aço soldada à rosca.
Fonte: Autoria própria

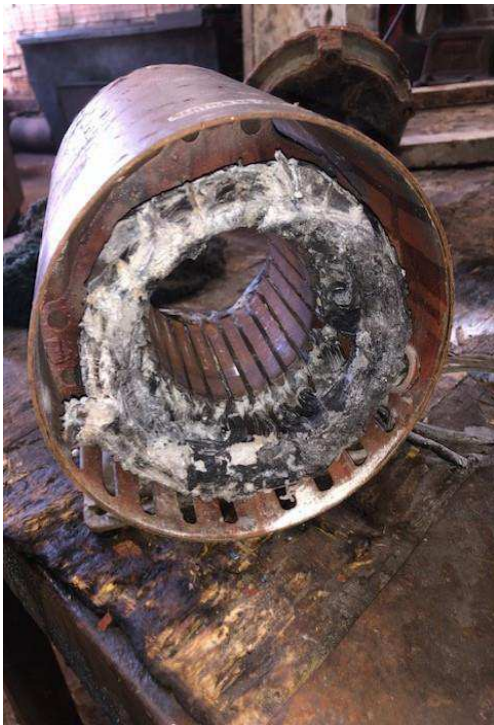
As Figuras 27 e 28 abaixo mostram como a bomba d'água ficou após o incidente:

Figura 27: Estator da bomba d'água carbonizado
Fonte: Autoria própria

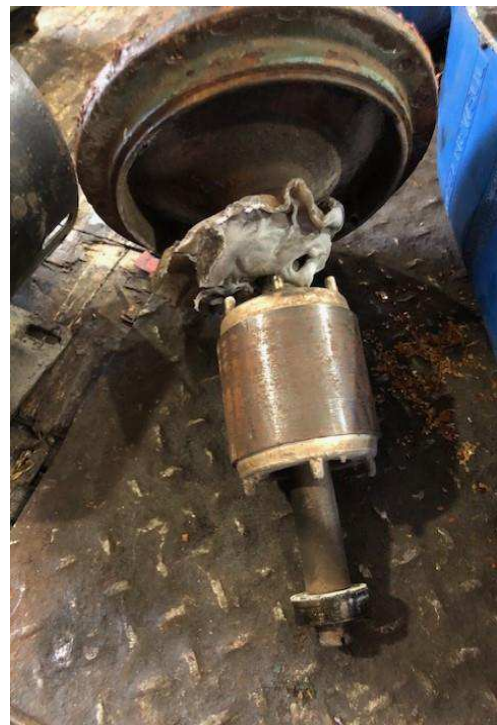
Figura 28: Rotor e ventoinha carbonizados
Fonte: Autoria própria

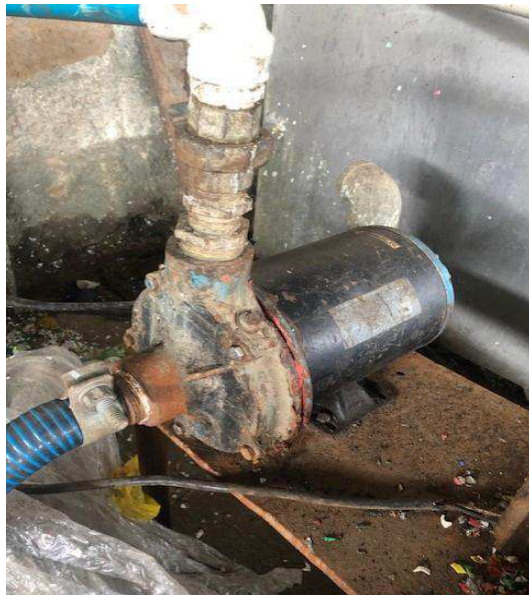
A Figura 29 abaixo, ilustra a bomba reserva após a substituição em funcionamento.

Figura 29: Bomba d'agua reserva
Fonte: Autoria própria.

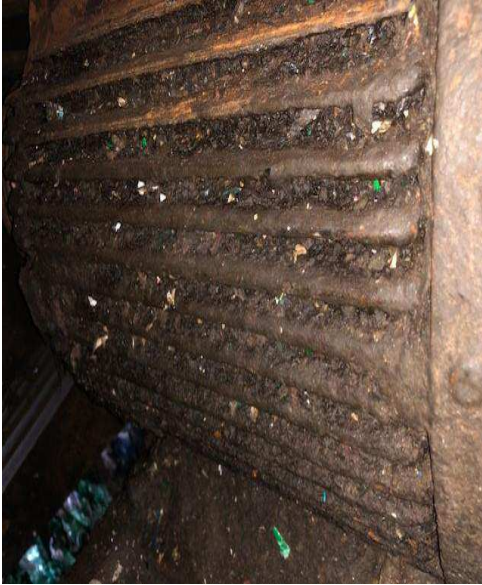
Figura 32: Motor de 75CV do primeiro moinho antes do processo
Fonte: Autoria própria

Foi efetuada a limpeza em dois motores de 75 CV e em três motores de 20 CV, todas efetuadas pelo estagiário com a produção paralisada. Inicialmente deve-se raspar com a espátula toda a sujeira grudada na superfície do motor e retirar a proteção da ventoinha, após isso efetuar o jateamento com ar comprimido para retirar o excesso que foi desprendido, as Figuras 32,33,34,35 e 36 abaixo e na página seguinte ilustram como estavam antes e como ficaram os motores depois de todo o processo.

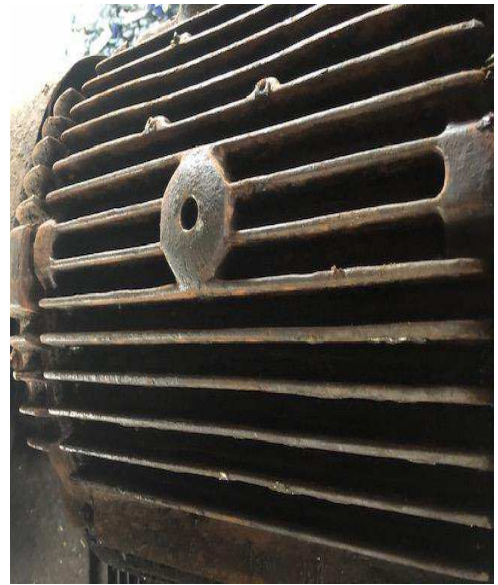
Figura 33: Motor após a limpeza
Fonte: Autoria própria

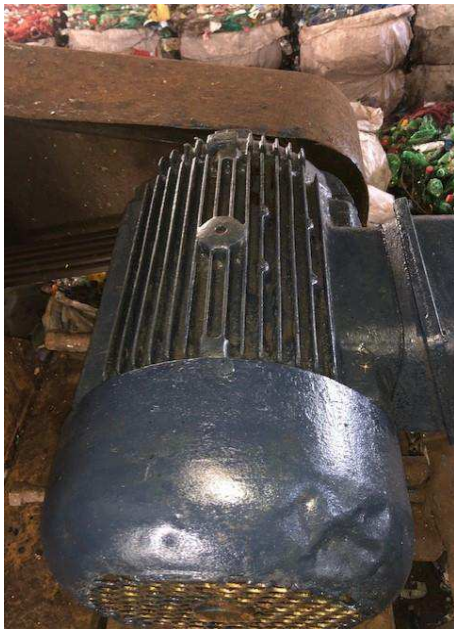
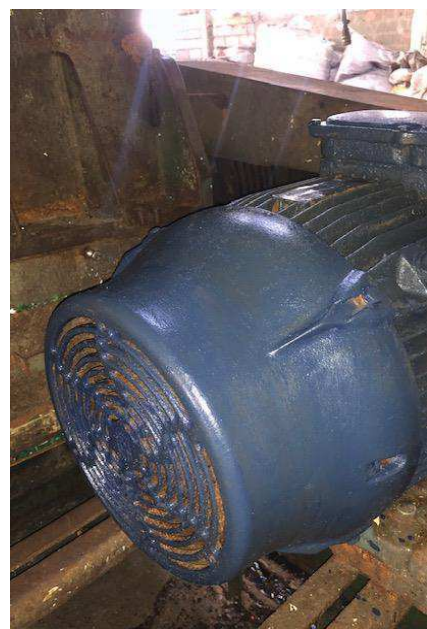
Figura 34: Motor do primeiro moinho após a pintura
Fonte: Autoria própria

Figura 35: Motor do segundo moinho após a pintura
Fonte: Autpria própria

No final do processo, foi realizada a pintura da superfície dos motores para garantir a proteção contra oxidação e melhorar a estética da linha de moagem.

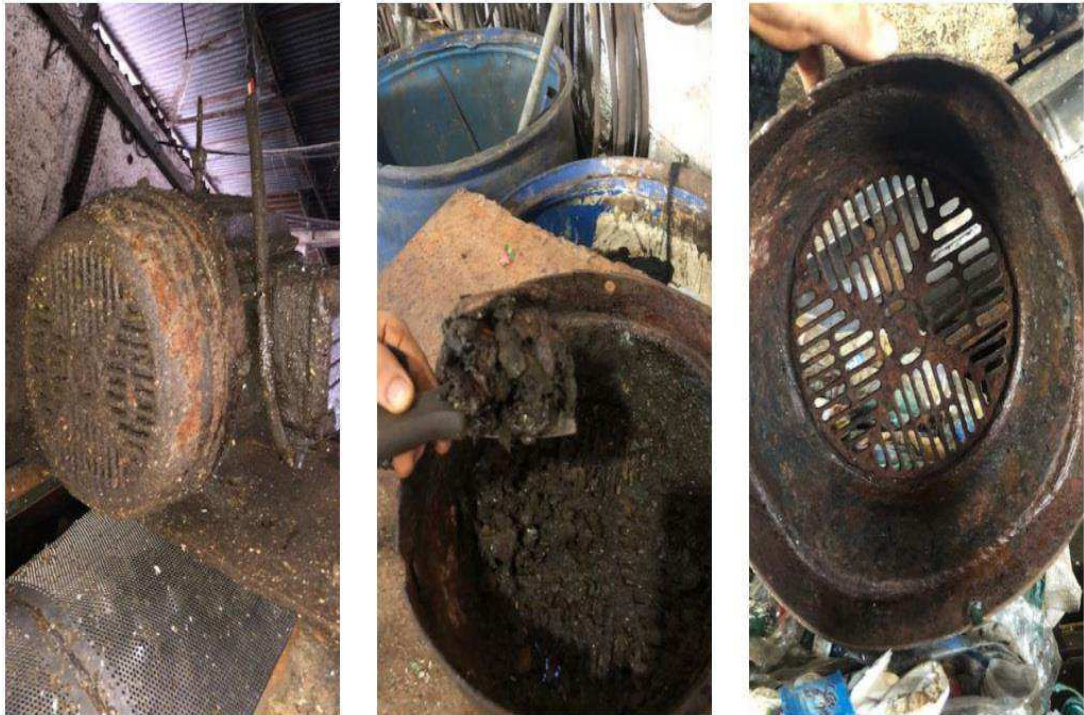
Figura 36: Motor da lavadora sujo, limpeza da proteção da ventoinha e a proteção após a limpeza
Fonte: autoria própria

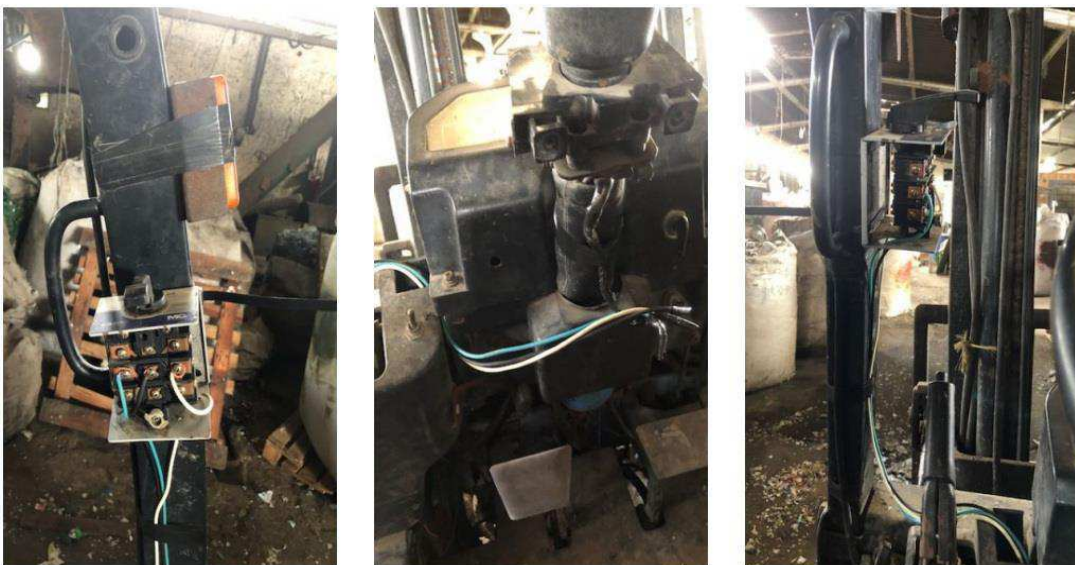
Na Figura 38 mostra como ficou a adaptação da chave reversora em pleno funcionamento instalada na empilhadeira.

Figura 38: Chave reversora adaptada para a função de uma chave frente/ré
Fonte: Autoria própria

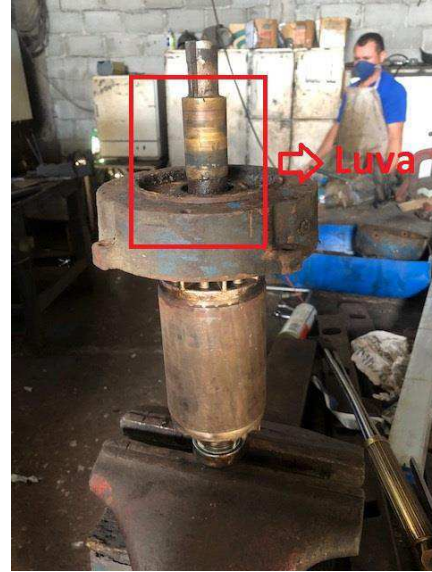
Os rolamentos também foram substituídos, a Figura 42 ilustra o momento em que foi preciso retirar a luva de bronze para poder retirar o rolamento do rotor, ele se localiza abaixo da luva, para poder sacar a luva é necessário dilata-lá aquecendo a peça, foi utilizado o maçarico pelo mecânico para realizar a tarefa.

Figura 42: Rotor para a troca do rolamento
Fonte: Autoria própria

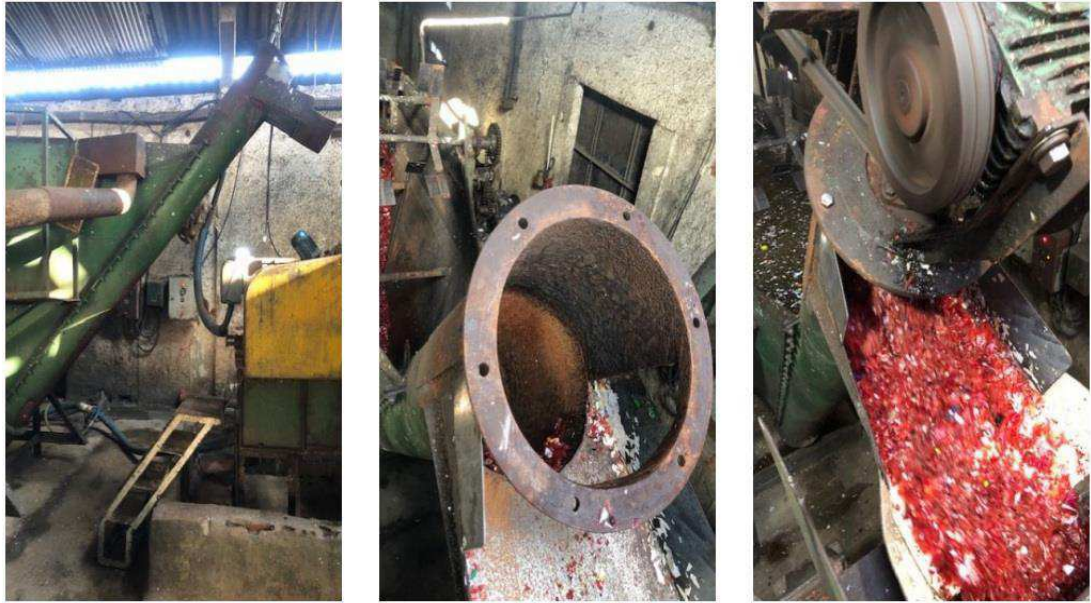
Figura 43: Tanque antes, durante e depois da manutenção respectivamente
Fonte: Autoria própria

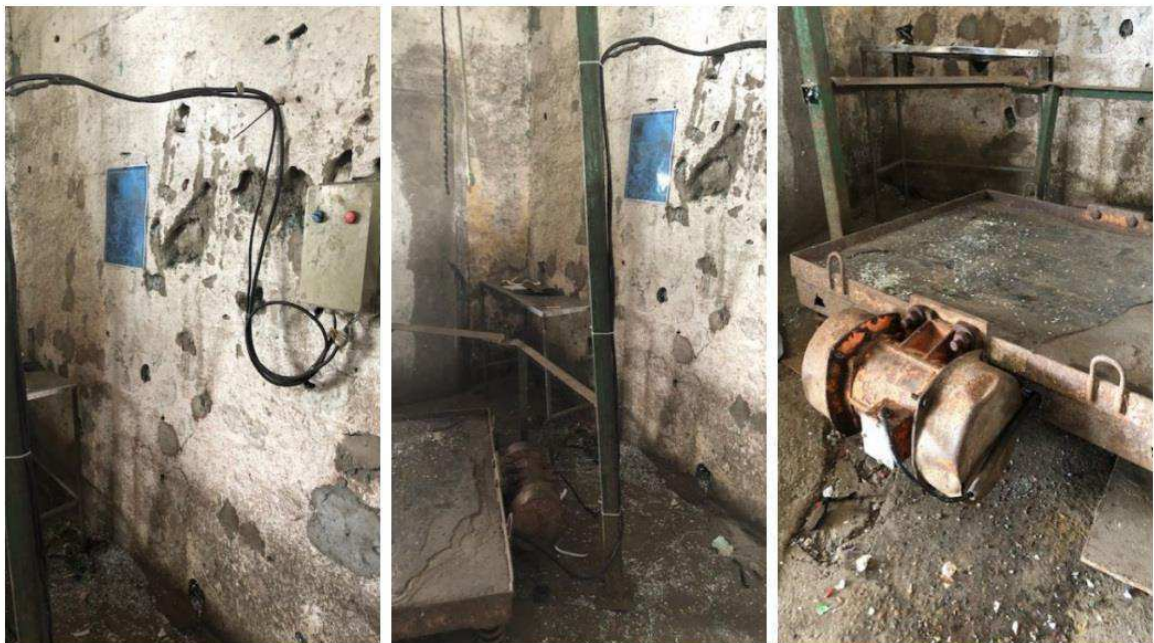
Na mesa vibratória foi realizada uma reorganização nos cabos que alimentam os motores ilustrado na Figura 45, pois os cabos estavam dificultando o operador a realizar seu trabalho, então o estagiário com a ajuda do supervisor de produção e o mecânico realizou a tarefa. Foram feitos furos com o maçarico embaixo da mesa e instalado um eletroduto de PVC a fim de evitar possíveis rompimentos dos cabos durante a vibração da mesa, o restante dos cabos foram fixados com ajuda de abraçadeiras de plástico e suspenso a uma altura suficiente para o operador poder transitar com facilidade.

Figura 45: Mesa vibratória após a realização da reorganização dos cabos.
Fonte: Autoria própria

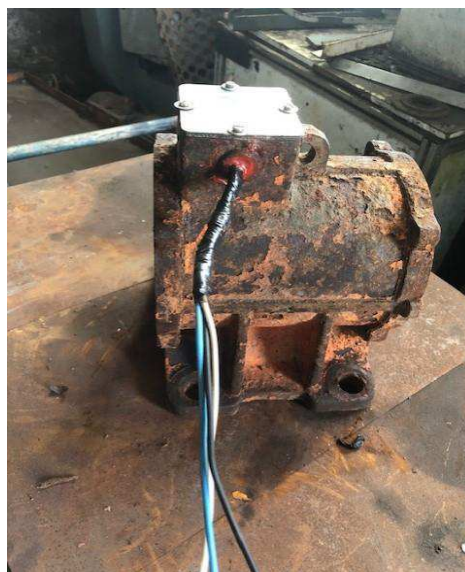
Figura 48: Estator após a realização da conexão
Fonte: Autoria própria

Ficou a cargo do estagiário realizar todo o desmonte bem como as emendas nos fios do estator, sob supervisão do mecânico. No momento da montagem, deve-se ter bastante atenção no balanceamento e regulagem dos contrapesos a fim de evitar excesso de vibração e futuros problemas nos rolamentos do motovibrador, tomando nota o casamento com o segundo motovibrador para evitar deslocamento da mesa durante a compactação.

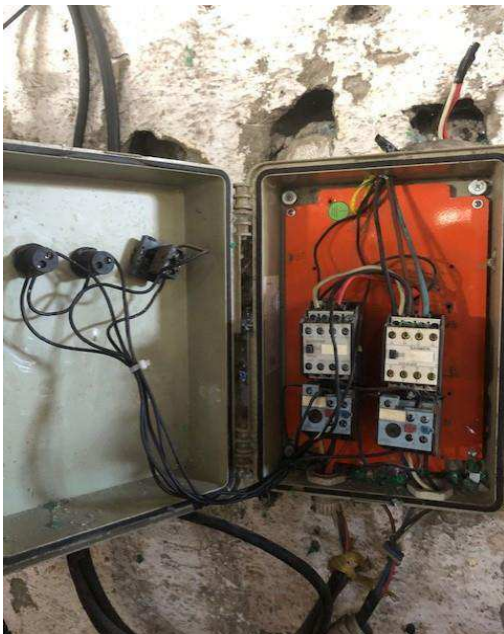
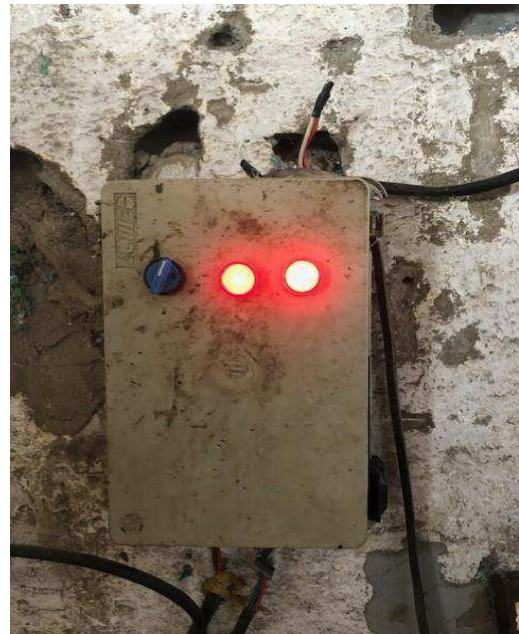
Figura 49: Interior do quadro após a reorganização
Fonte: Autoria própria

Figura 50: LEDs sinalizadores em funcionamento
Fonte: Autoria própria

Também foi realizado a troca do LED sinalizador de um dos motovibradores que estava queimado e a instalação de mais um LED sinalizador para o segundo motovibrador, visto que havia sinalização para somente um motovibrador o que tornava a visualização embaraçosa quando os dois motores estavam em funcionamento, com isso, houve uma melhoria no monitoramento de possíveis falhas.

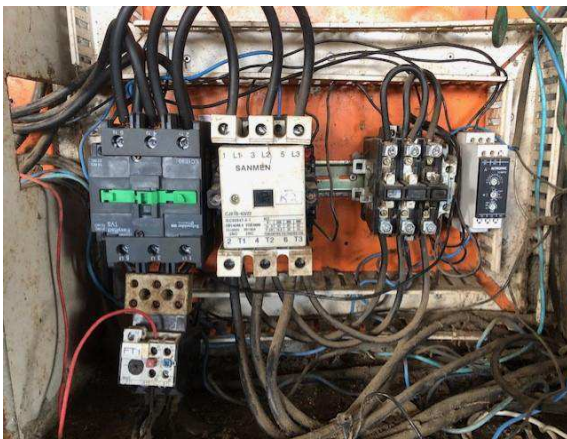
Após efetuar a substituição dos contactores foi realizado o teste de funcionamento da partida, assim foi verificado que não estava havendo a comutação entre o fechamento estrela para o fechamento triângulo, sabe-se que o dispositivo responsável por essa comutação é o relé de tempo então a segunda ação foi a substituição do relé temporizador que foi o causador de todo o problema fazendo com que a máquina permanecesse em grandes períodos de funcionamento no fechamento estrela com a potência reduzida, ou seja, trabalhando de forma inadequada; com isso, o problema foi solucionado com sucesso. A Figura 52 ilustra o contactor K3 aberto para inspeção e a Figura 53 o contactor K1 já substituído

Figura 52: Contador K3 aberto para inspeção
Fonte: Autoria própria

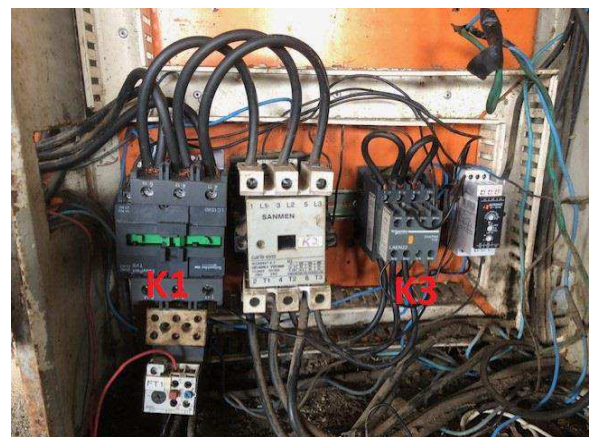
Figura 53: K1, K3 e o relé de tempo substituídos
Fonte: Autoria própria

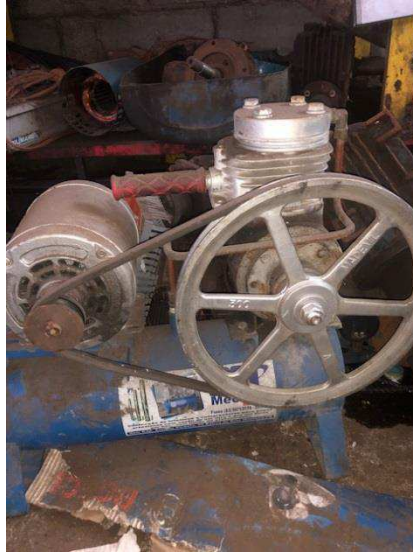
O sistema de bombeamento do poço para os tanques de água da empresa é feito por pressão, para isso era utilizado um compressor de baixa potência a fim de pressurizar ar comprimido na superfície do poço para fazer com que a água eleve para os tanques, porém o compressor por falta de manutenção apresentou defeito. A solução do mecânico foi utilizar o compressor industrial para fornecer o ar comprimido para o poço, porém por se tratar de um compressor de alta potência, ele apresenta um gasto excessivo de energia para a atividade, ponto observado pelo estagiário. Vale ressaltar que esse sistema apresenta uma baixa vazão e tem a necessidade de que o compressor esteja constantemente em funcionamento para evitar a falta de água durante o processo produtivo. A Figura 54, a seguir, mostra o compressor que estava sendo utilizado no sistema de bombeamento.

Figura 54: Compressor quebrado utilizado anteriormente para o poço.
Fonte: Autoria própria
