UNIVERSIDADE FEDERAL DA PARAÍBA
CENTRO DE CIÊNCIAS E TECNOLOGIA
DEPARTAMENTO DE ENGA CIVIL

ESTÁGIO
SUPERVISIONADO

O estágio está diretamente ligado à Prefeitura, a qual tinha o objetivo não só de melhorar as condições de higiene e saúde pública da população de baixa renda dos bairros do Pedregal, Jeremias, Cachoeira e Nova Area, como também a relocação das casas que estão atrapalhando o acesso das vias projetadas a serem executadas.

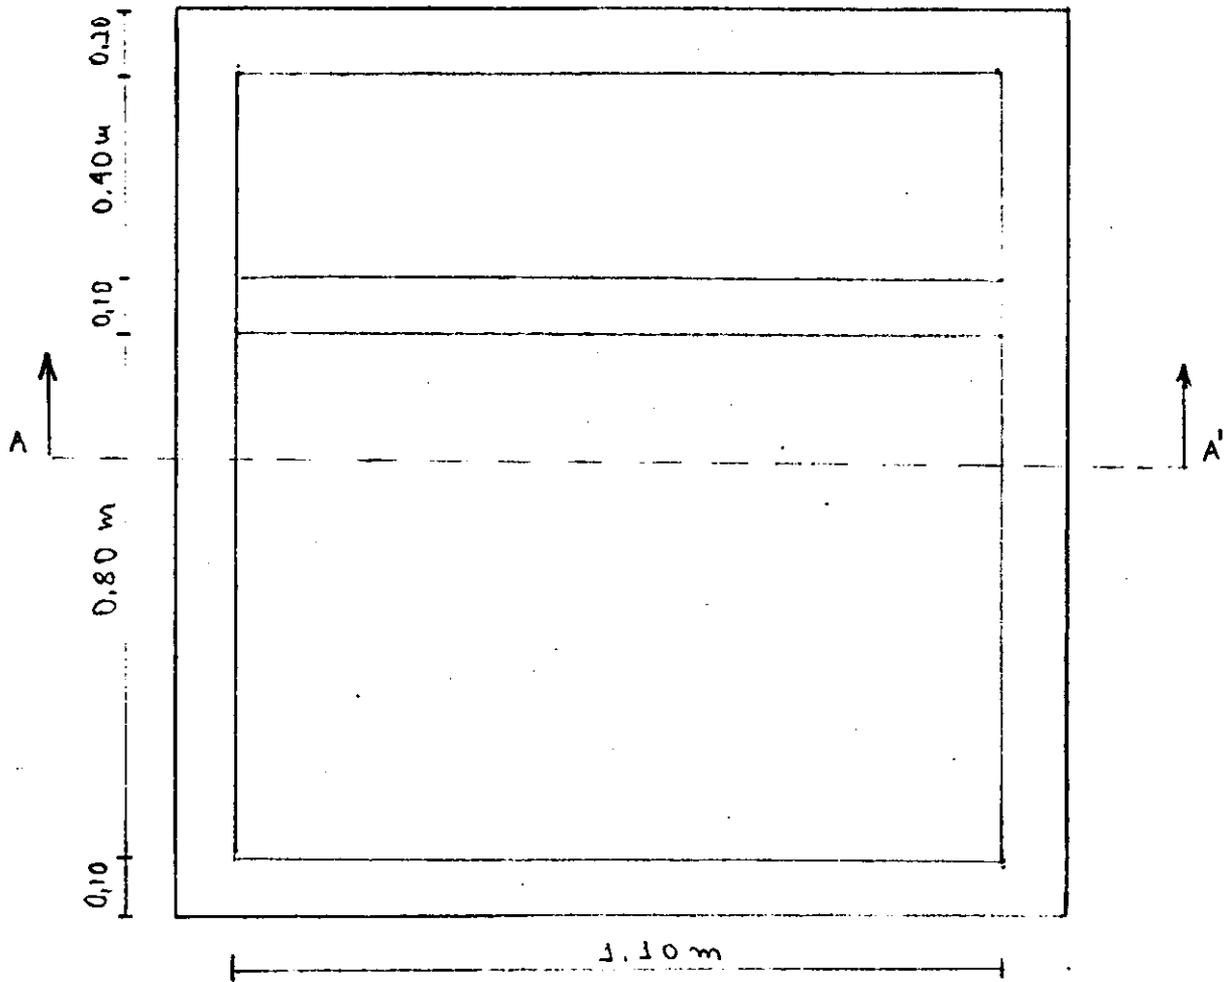
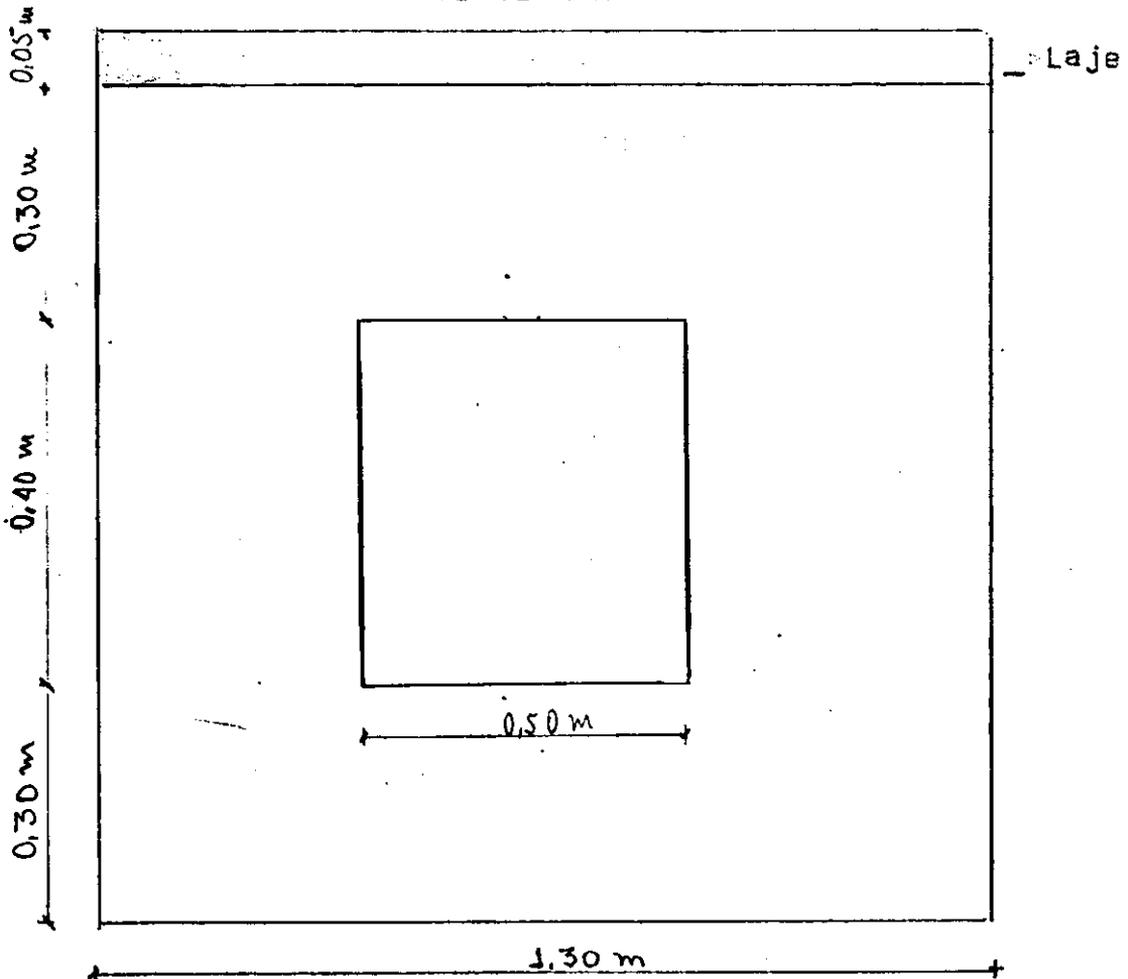
DIMENSÕES DA FOSSA

As lajes das fossas tinham as seguintes dimensões: (0,70 x 1,20 x 0,05m), construídas em concreto armado utilizando uma ferragem 4Ø 1/4" na direção maior e 6Ø 1/4" na direção menor com o seguinte traço: 1:3:4 cimento, brita e areia.

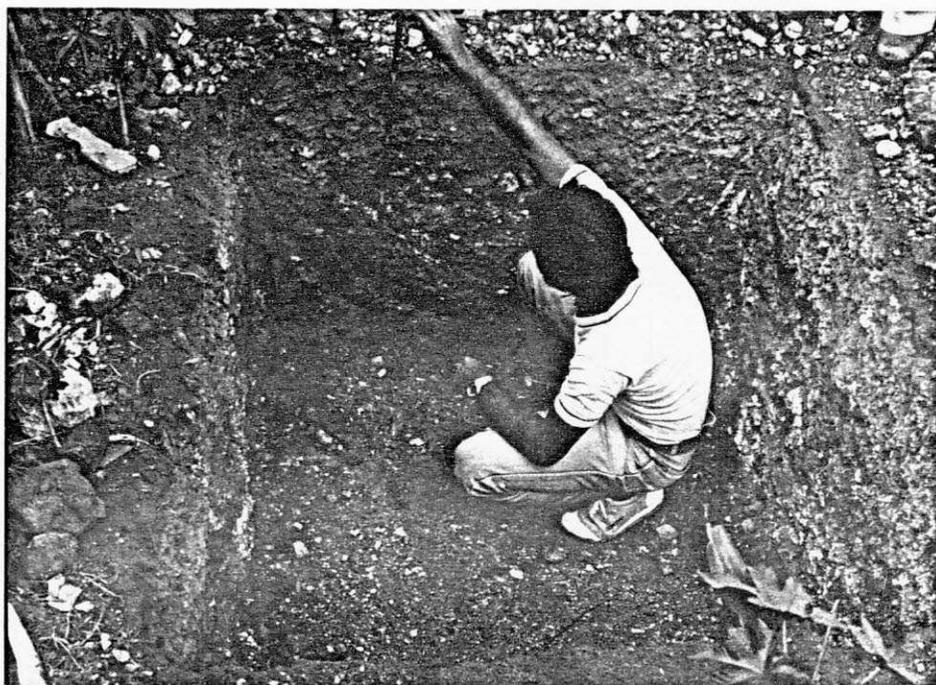
Na foto seguinte podemos notar que a escavação atingiu os limites ideais para a construção da fossa, devido ao terreno que permitiu uma fácil escavação.

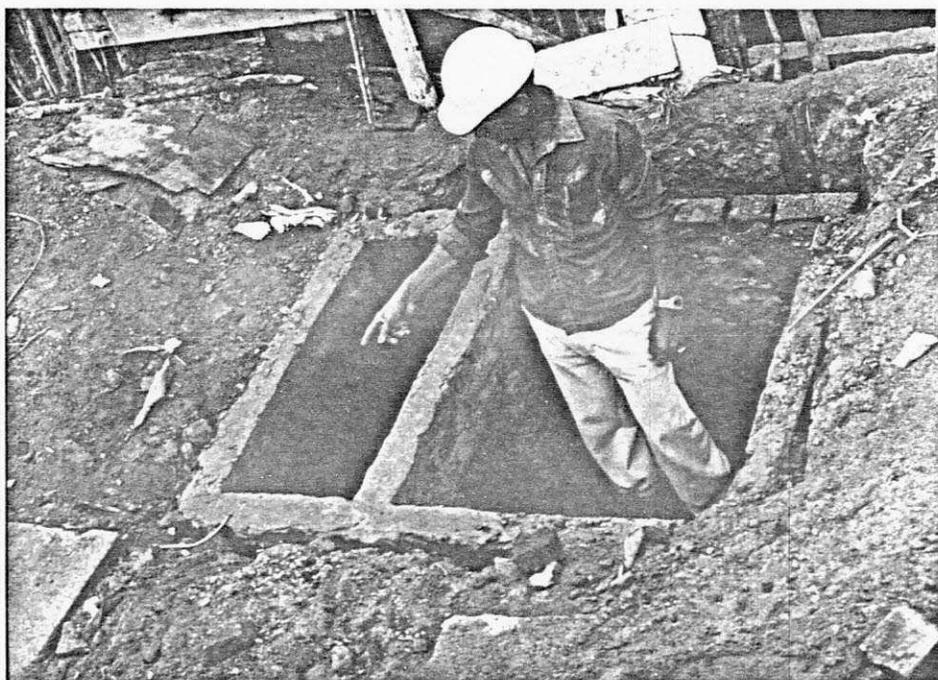
Abaixo, escavação e alvenaria concluídas.

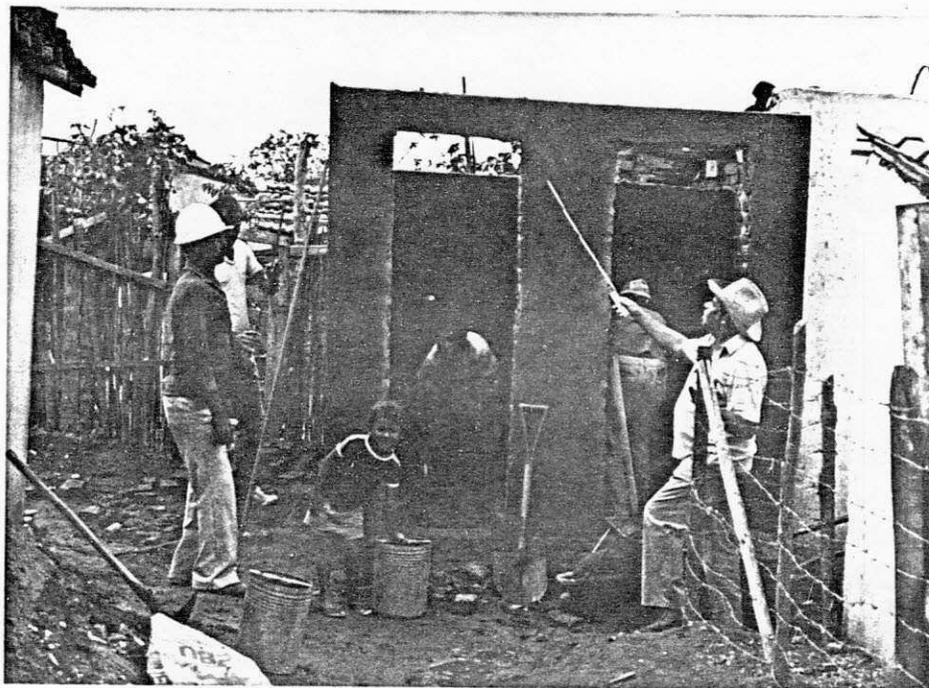
Os Banheiros de Alvenaria apesar de saírem em conta, apresentaram problemas na sua execução porque o traço utilizado na construção era tão fraco que alguns chegaram a desmanchar quando secaram .

A título de Economia o traço utilizado era, em sua maioria 1:25, e quando faltava cimento, utilizava-se cal para substituí-lo, contribuindo para obter um traço ainda menos resistente.

Unidade completa em alvenaria: (Em execução)

Quanto a parte de construção civil, foi realmente frustrante, porque sendo uma construção pública, sujeita às limitações das verbas governamentais, onde se deseja atender ao maior número de pessoas com o menor gasto, as construções na sua maioria não atenderam aos requisitos técnicos. Damos como exemplo, o caso dos banheiros de alvenaria que foram feitos com traço de 1:25, (areia e massame), quando seria recomendável o traço de 1:12.

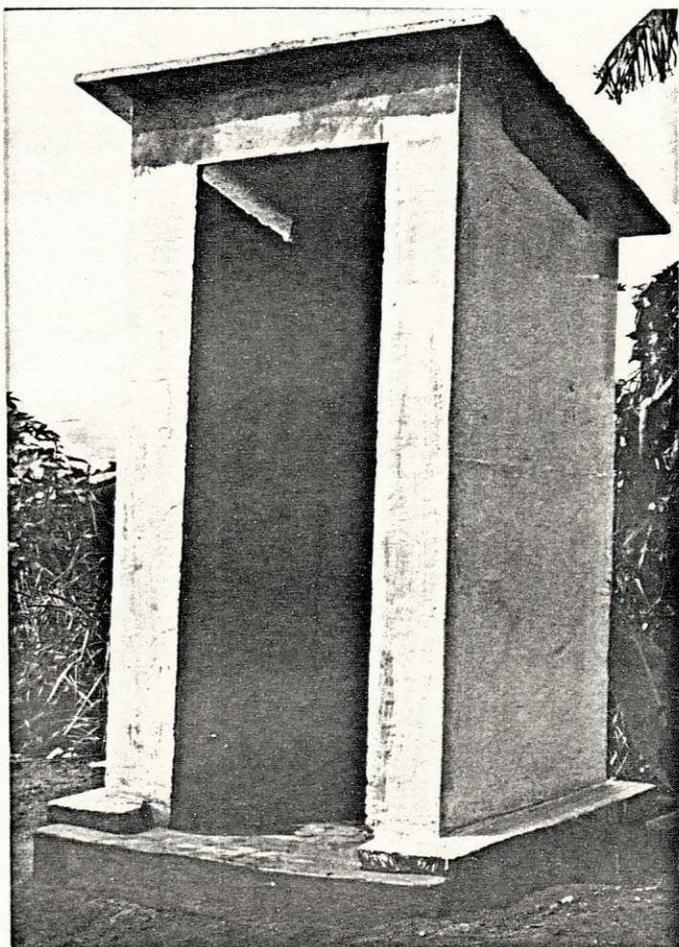
Os banheiros de Pré-Moldado foram introduzidos para substituir os de alvenaria, com a finalidade de baratear os custos, mas isso foi uma tentativa frustrante para os responsáveis da obra, pois, em vez de minimizar os custos fez foi majorá-los. Além disso a população do Pedregal percebeu a fragilidade do material utilizado e manifestou o seu desagrado.

Unidade em Pré-Moldado: (Concluída, faltando apenas a porta)
