UNIVERSIDADE FEDERAL DA PARAÍBA. UFPB.
PRÓ-REITORIA PARA ASSUNTOS DO INTERIOR. PRAI.
CENTRO DE CIÊNCIAS E TECNOLOGIA. CCT.

RELATÓRIO DE ESTÁGIO SUPERVISIONADO.

Aluno: Ladimir Motta Junior

Obras: -Edifício Estoril ,Rua João da Mata.
-Edifício Meridional,Av. Floriano Peixoto.
-Grupo Escolar St^a Cruz,Av. Almirante Barroso.

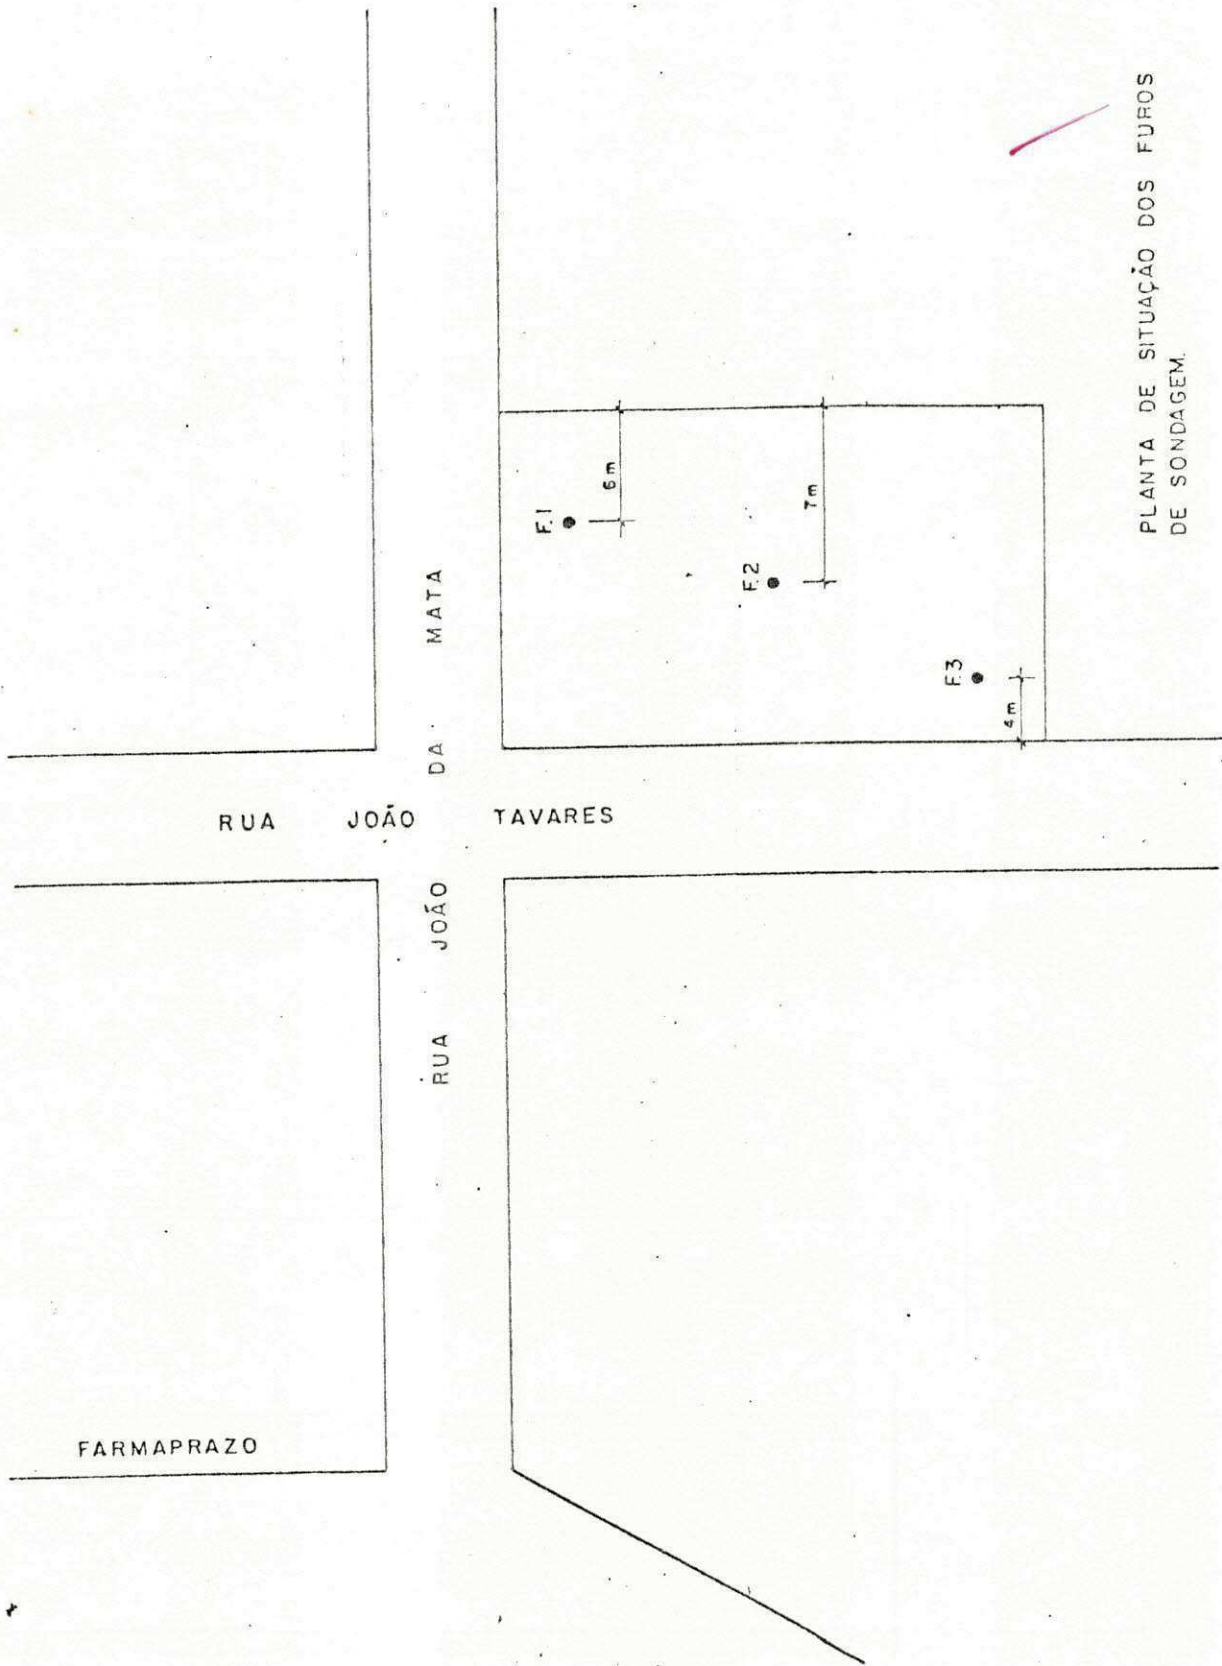
PLANTA DE SITUAÇÃO DOS FUROS DE SONDAAGEM.

Após o terreno totalmente limpo, foram realizados estudos de sondagens no terreno, recolhendo-se três amostras as quais foram analisadas em laboratório (ver anexo 2).

Os estudos realizados mostram ^{am} que o terreno não apresentava boas características, encontrando-se rocha dura apenas a uma profundidade média de 4,85m.

O nível d'água era encontrado a uma profundidade de 1,30m, que após 24 horas não mostrava qualquer alteração, sendo necessário o uso de bombas hidráulicas para rebaixar o lençol d'água.
