**UNIVERSIDADE FEDERAL DE CAMPINA GRANDE
CENTRO DE TECNOLOGIA E RECURSOS NATURAIS
UNIDADE ACADÊMICA DE ENGENHARIA CIVIL**

RELATÓRIO DE ESTÁGIO SUPERVISIONADO

Este relatório apresenta as atividades desenvolvidas no decorrer do estágio curricular do curso de Engenharia Civil e exigido pela Universidade Federal de Campina Grande (UFCG), realizado na execução da obra de construção de um condomínio com três prédios de 25 pavimentos mais o subsolo e o térreo, na cidade de Campina Grande – PB.

O estágio foi realizado no Canteiro de Obras do Vivant Club Residence, na cidade de Campina Grande – PB.

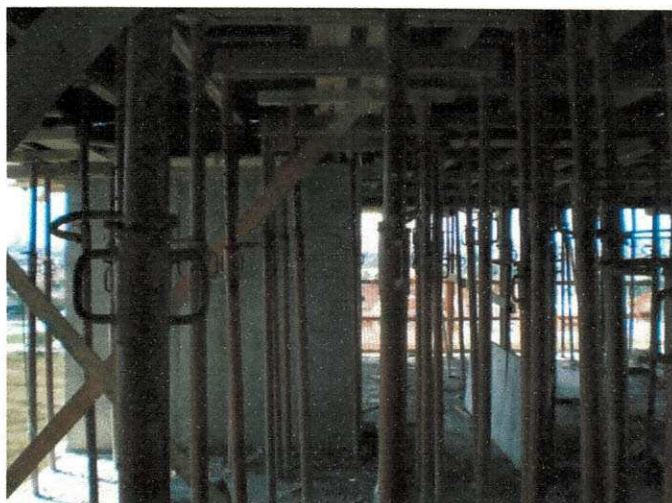
✓
O escoramento tinha que está a uma distância máxima de acordo com a recomendada pela NBR 6118/2003, onde é permitida uma distância de até 1m entre uma escora e outra (Figura 3).

Figura 3 – Espaçamento entre as escoras.

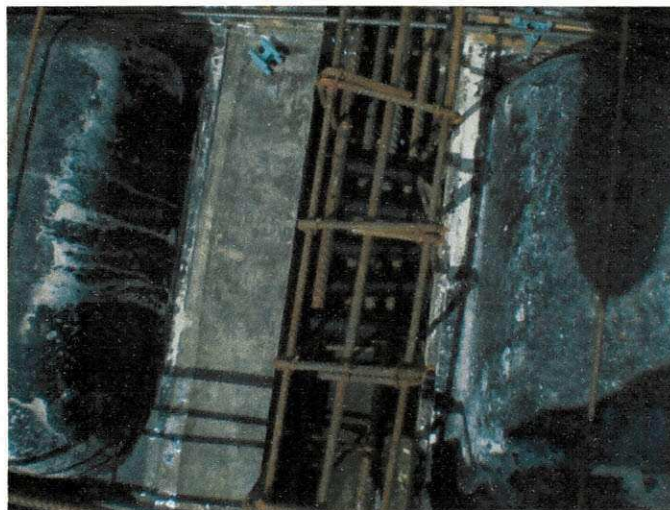
Também era conferido se os canos, onde passarão fios elétricos por dentro das vigas (Figura 6), estavam colocados nas posições certas. Essa fiscalização era feita a fim de evitar futuros furos nas vigas já concretadas.

Figura 6 – Canos onde irão passar fios elétricos pelas vigas.

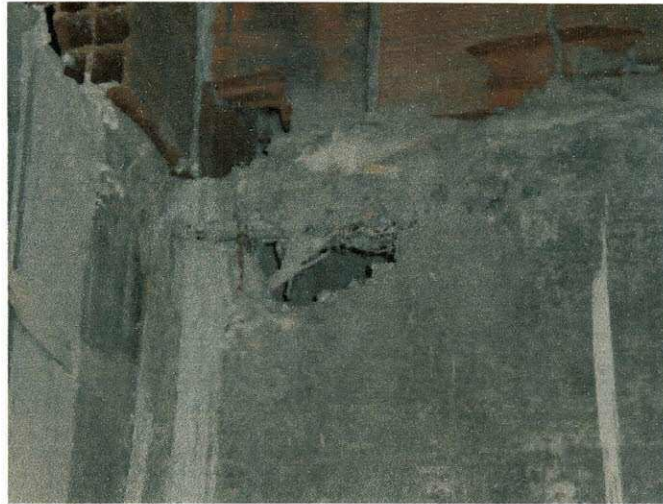
A análise estrutural era feita observando se existia algum elemento com defeito: se estava mal concretado (Figura 12), se ficou armadura descoberta (Figura 13), etc. Essas observações eram anotadas e passadas ao engenheiro.

Figura 12 – Foto de uma viga mal concretada.

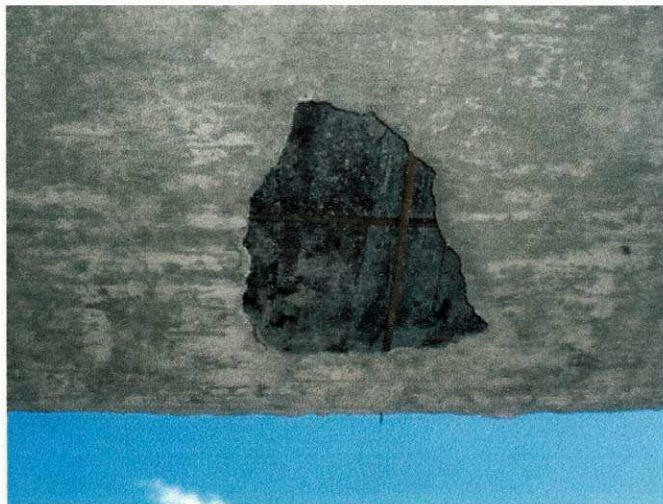
Figura 13 – Problema estrutural em uma laje: armadura descoberta.

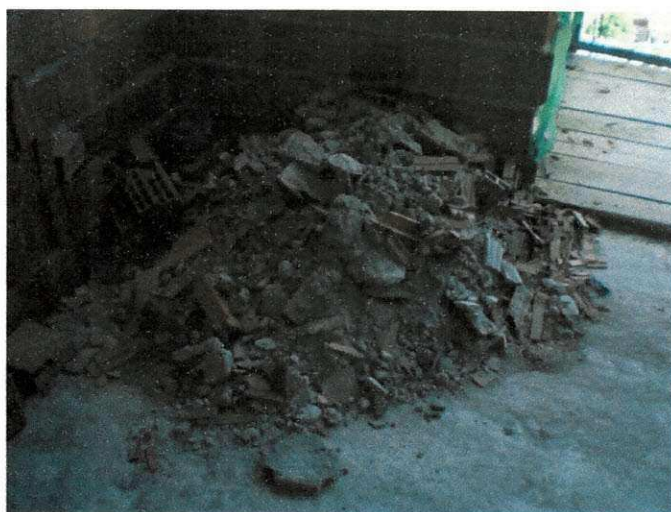
Figura 15 – Material para ser relocado: entulho.

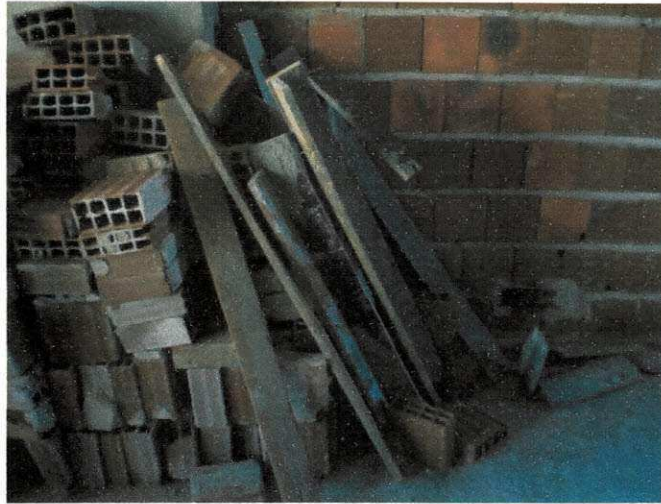
Figura 16: Materiais para serem relocados: tijolos e sarrafos.
