**ESTUDO DA EXPANSÃO POR UMIDADE E DA RESISTÊNCIA  
MECÂNICA DOS TIJOLOS DO EDIFÍCIO AQUARELA,  
JABOATÃO DOS GUARARAPES-PE**

Dissertação submetida ao curso de Mestrado em  
Engenharia Civil da Universidade Federal da Paraíba,  
em cumprimento às exigências requeridas para a  
obtenção do título de Mestre em Engenharia  
(M.Eng.), Área de Concentração: Geotecnia.

The objective of the research was it of determining the Moisture Expansion and the Mechanical Flexural Resistance of the Aquarela Building's bricks, located in Jaboatão dos Guararapes-PE, whose structure entered in collapse in 1997. For this, were studied the bricks, the soil and the groundwater of the area where it was located the construction.

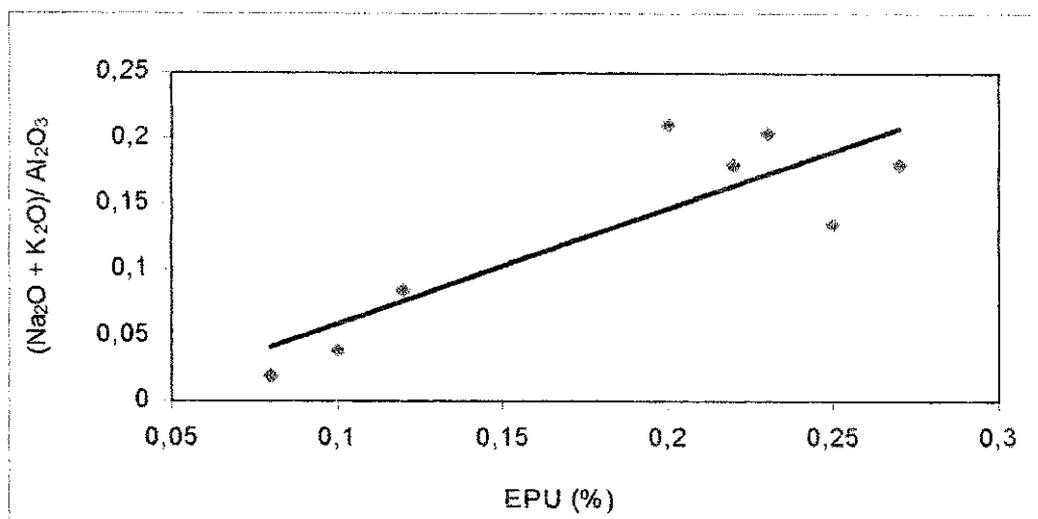
Figura 2.1 - Efeito da razão  $(\text{Na}_2\text{O} + \text{K}_2\text{O}) / \text{Al}_2\text{O}_3$  sobre a EPU.

Percebe-se que a EPU tende a aumentar com o aumento da razão  $(\text{Na}_2\text{O} + \text{K}_2\text{O}) / \text{Al}_2\text{O}_3$ , e diminuir com o aumento da razão  $\text{Al}_2\text{O}_3 / \text{SiO}_2$ , isto ocorre devido a quantidade e composição química da fase vítrea, formada durante o resfriamento da fase líquida que surge durante as temperaturas mais elevadas do ciclo de queima. Assim a magnitude da expansão depende claramente da composição química do produto cerâmico queimado.

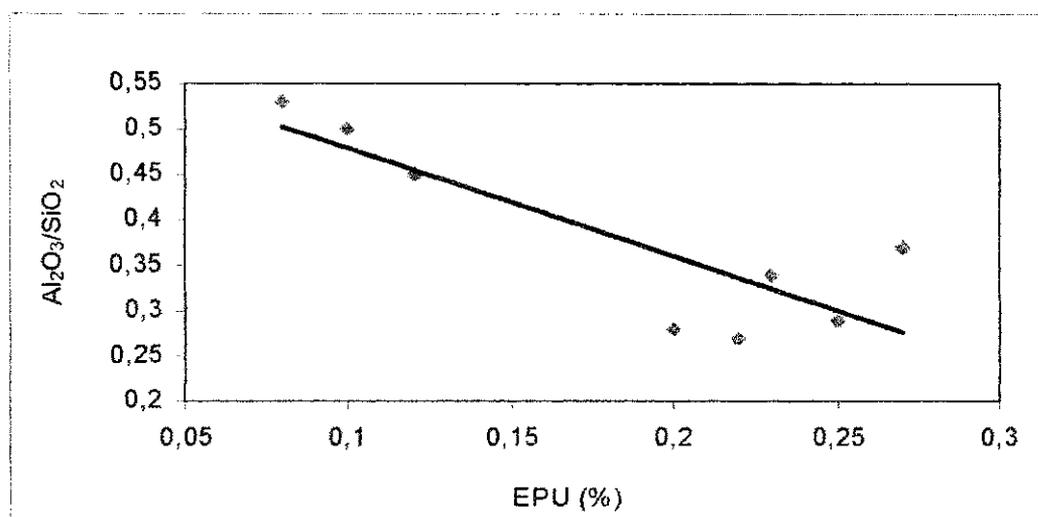
Figura 2.2 - Efeito da razão  $\text{Al}_2\text{O}_3 / \text{SiO}_2$  sobre a EPU

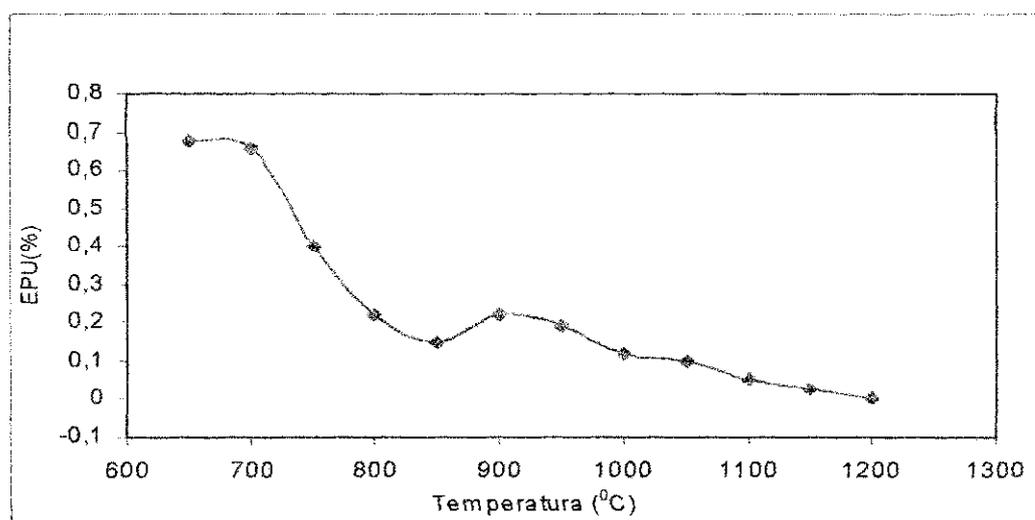
Figura 2.3 - Efeito da temperatura de queima sobre a EPU de uma argila.

Enrique e colaboradores (1990) sugerem que para materiais argilosos, com o aumento da temperatura de queima, a EPU atinge um valor máximo entre 950°C e 1050°C, e diminui com o aumento da temperatura a partir desse ponto. Sugere também que a variação da EPU com a temperatura é afetada pela composição da massa, pelas condições de conformação e pelo ciclo de queima. Os ciclos mais rápidos favorecem a presença de fases amorfas e conseqüentemente a EPU. Portanto, antes de reduzir o ciclo de queima, é necessário que se busquem composições que resultem em menores proporções de fases amorfas e vítreas e que sejam menos reativas.

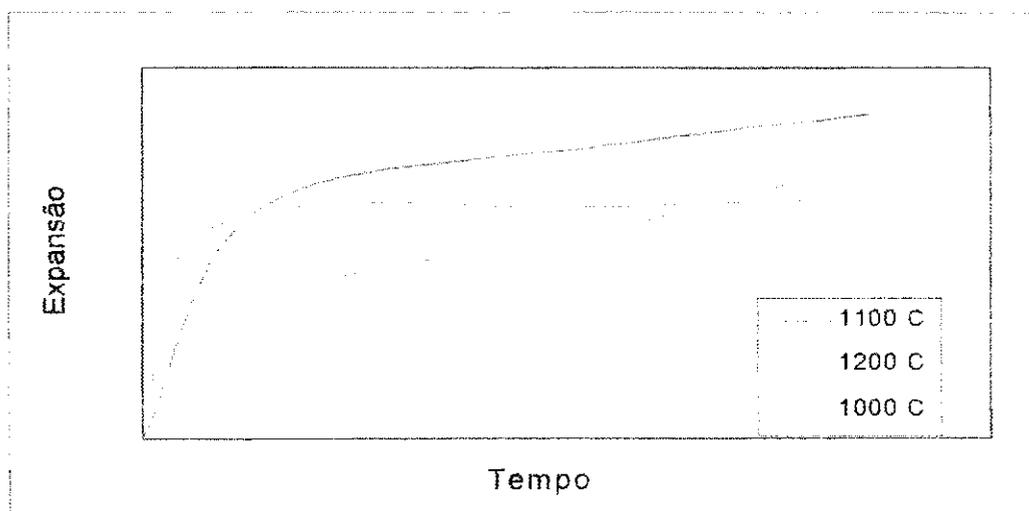
Figura 2.4 - Variação da EPU de uma massa de cerâmica branca a diversas temperaturas com o tempo de tratamento no autoclave.

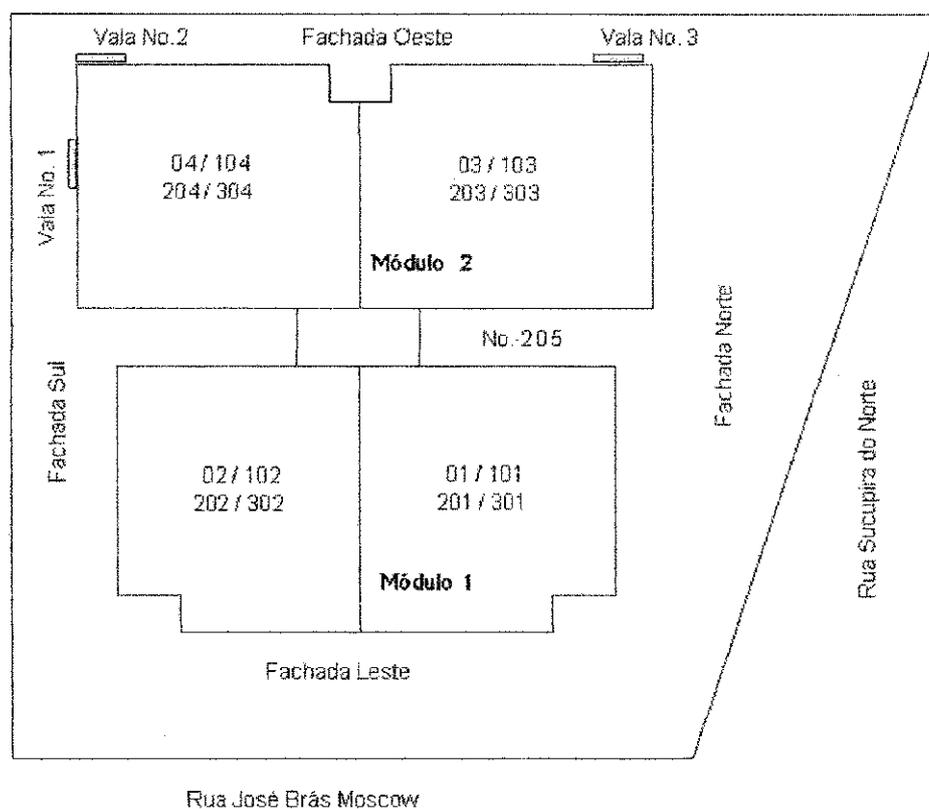
Na edificação já em ruínas foram escavadas três valas ao longo das fachadas oeste e sul, junto a estrutura pelo Eng. Romilde para retirada de amostras e estudo das causas do desabamento deste edifício.

**Figura 3.1 - Situação, orientação e locação das cavas efetuadas.**

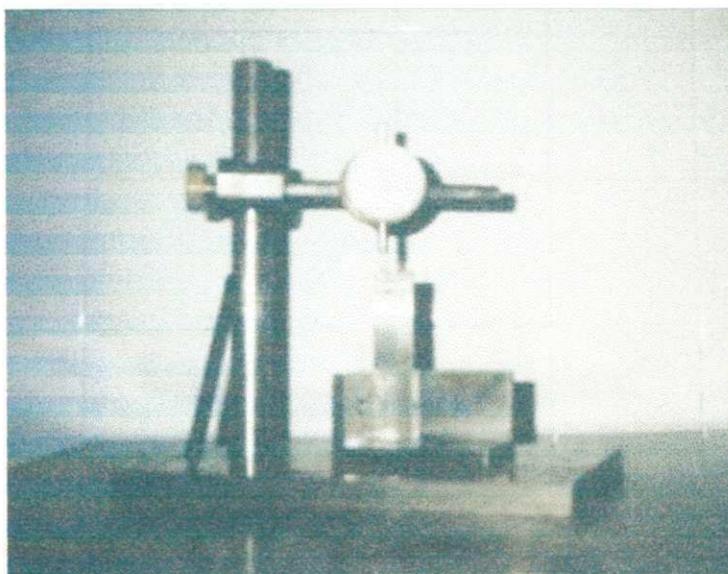
- Aparato medidor de variação de comprimento dos corpos de prova, equipado com micrômetro de resolução de 0,001mm acoplado a uma barra horizontal de aço cilíndrica que se desloca sob a orientação de uma outra barra vertical de aço cilíndrica. A barra vertical está fixada em uma placa de aço que constitui a base do equipamento. O movimento vertical é necessário para proporcionar uma devida calibração com uma barra prismática de aço-níquel com o comprimento de 120mm para que o micrômetro seja aferido corretamente.

Figura 3.2 - Aparato para medição direta da EPU.

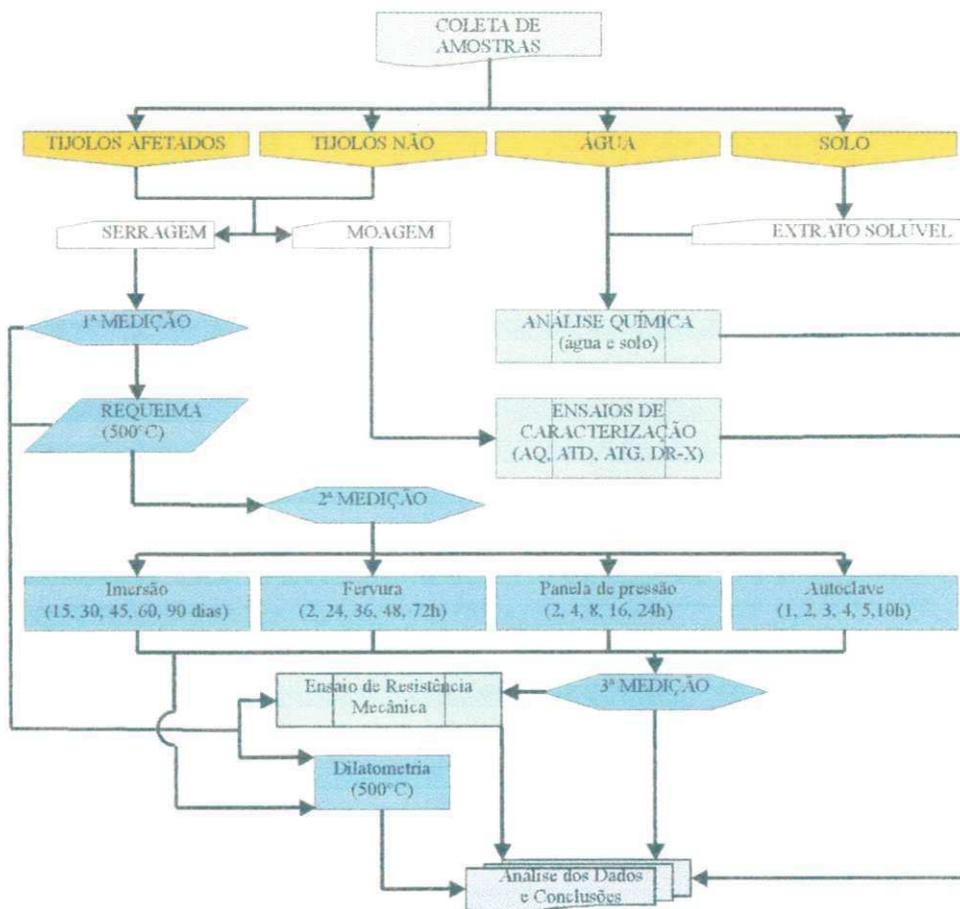
Figura 3.3 - Fluxograma da pesquisa.

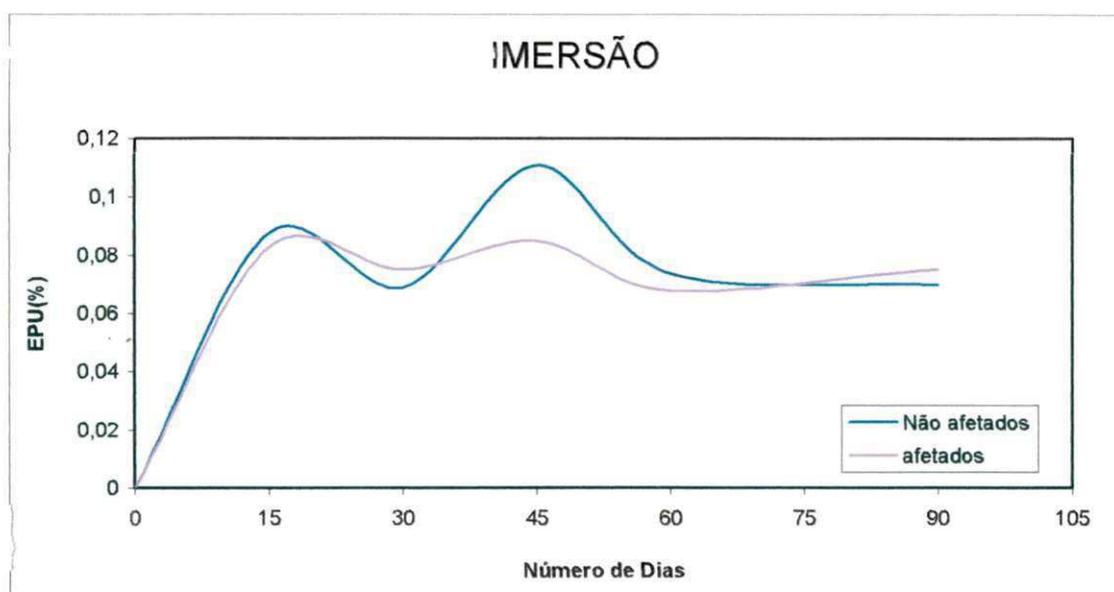
Figura 4.1 - EPU média total dos corpos de prova submetidos a imersão.

Os corpos de prova imersos depois da requeima obtiveram uma expansão semelhante até os primeiros 30 dias, entretanto a partir do 45º dia de imersão a expansão dos corpos de prova não afetados foi maior, e entre o 60º e o 90º dia as expansões tornaram a igualar-se, o que indica uma tendência para que a expansão total seja igual. Neste tratamento tivemos uma expansão média de 0,8mm/m, superior ao colocado em norma de 0,3mm/m

Os resultados da EPU total dos corpos de prova submetidos à imersão e medidos pelo método de medição direta estão exibidos na Figura 4.1.

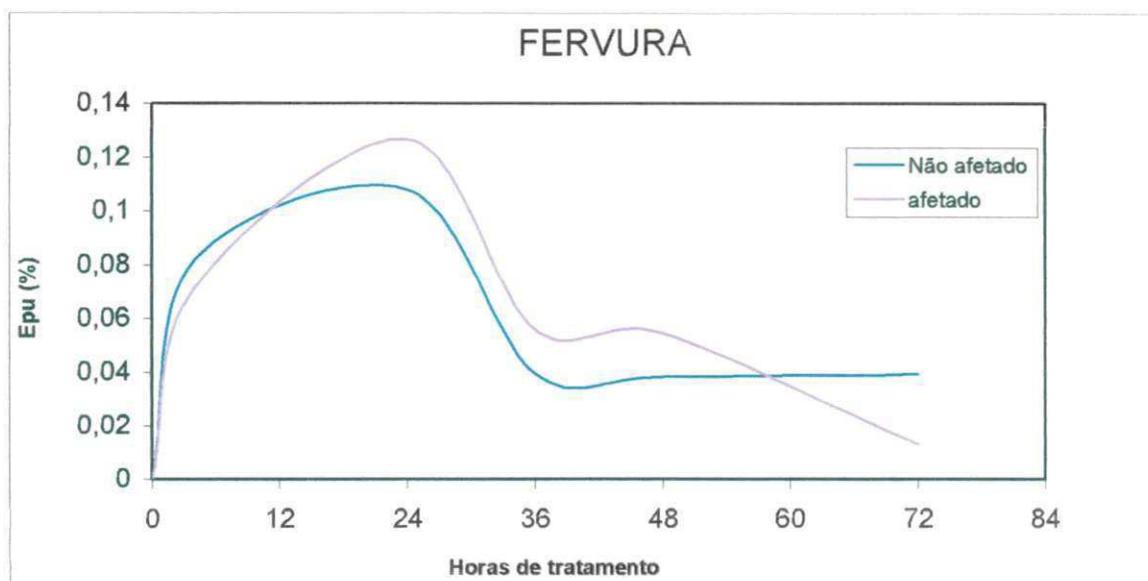
Figura 4.2 - EPU média total dos corpos de prova submetidos a fervura.

Na fervura, o tempo utilizado foi superior ao da norma que é fixado em 24h de tratamento. Pode-se observar que a expansão dos corpos de prova afetados e não afetados são praticamente iguais até as primeiras 12h de tratamento, após este tempo os corpos de prova afetados pela umidade têm uma maior expansão que os não afetados, isso nos informa que houve uma maior ré-hidratação nestes corpos.

Os resultados da EPU total dos corpos de prova submetidos à fervura e medidos pelo método de medição direta estão exibidos na Figura 4.2.

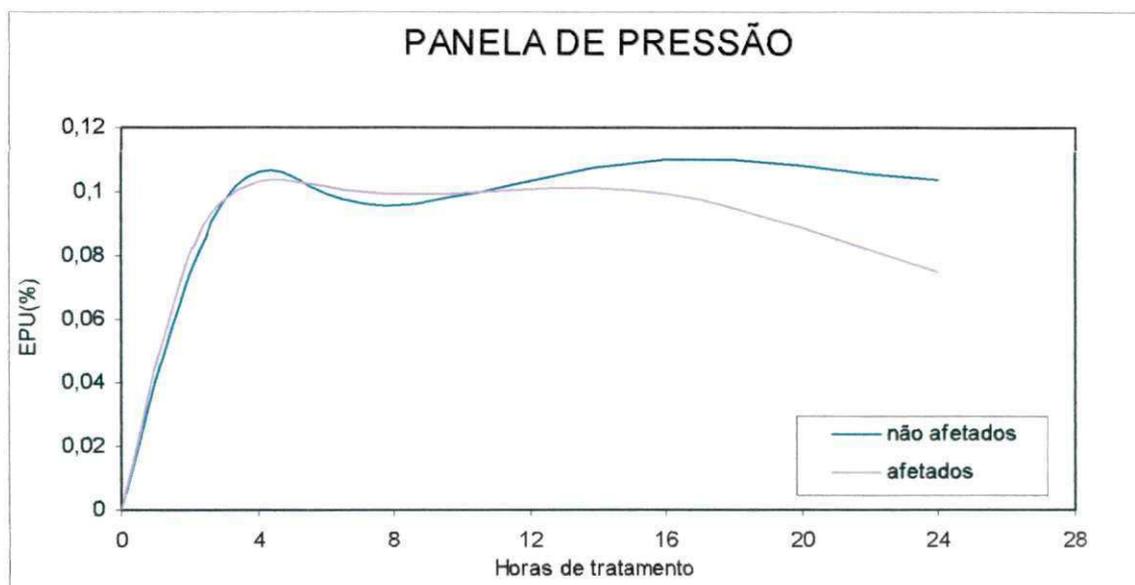
Figura 4.3 - EPU média total dos corpos de prova submetidos a panela de pressão.

No ensaio de panela de pressão que não é normalizado, as expansões dos corpos de prova afetados e não afetados são praticamente iguais, com uma expansão um pouco maior para os corpos de prova afetados até 12h de tratamento. A partir de aproximadamente 16h de tratamento os corpos de prova afetados e não afetados começam a desagregar, mais fortemente os corpos de prova afetados, o que justifica a redução da EPU nos períodos finais de tratamento.

Os resultados da EPU total dos corpos de prova submetidos à panela de pressão e medidos pelo método de medição direta estão contidos na Figura 4.3.

Os ensaios realizados na panela de pressão nos tempos de 2, 4, 8, 16, 24 horas mostram que determinados corpos de prova diminuíram de comprimento, isto pode estar ligado ao fato que em todo o ensaio, constatou-se grande quantidade de pó desprendido dos corpos de prova, isto é, houve uma grande deterioração dos tijolos. Ainda neste ensaio, que não é normalizado, as expansões dos corpos de prova afetados e não afetados são praticamente iguais, com expansão ligeiramente superior para os corpos de prova afetados até 12h de tratamento. A partir de aproximadamente 16h de tratamento os corpos de prova afetados e não afetados começam a desagregar, mais fortemente os corpos de prova afetados, isso explica a causa porque o gráfico tem a declinação no final.

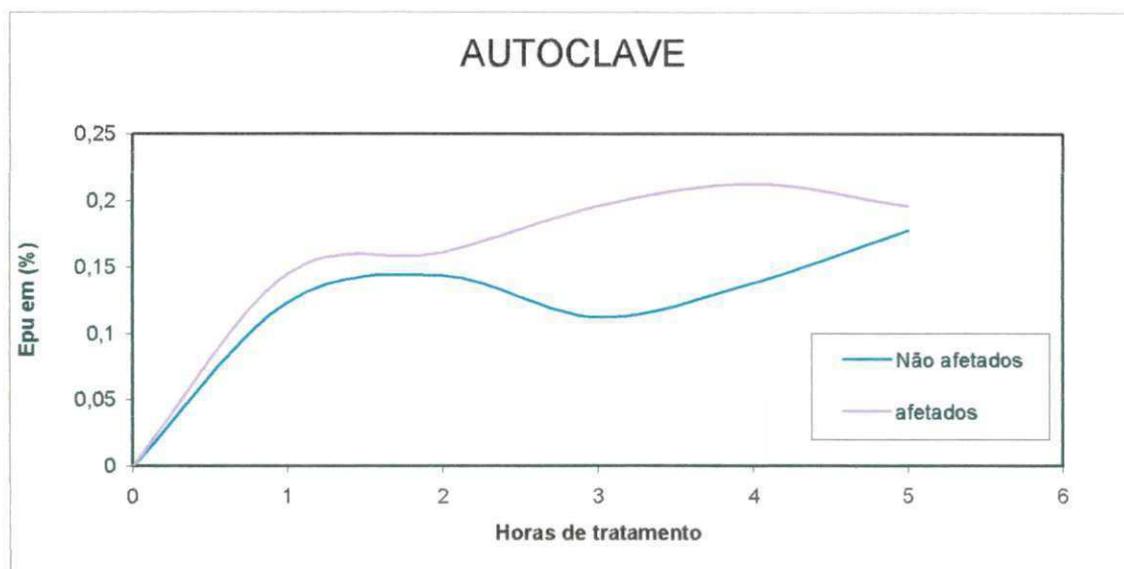
Figura 4.4 - EPU média total dos corpos de prova submetidos ao autoclave.

No autoclave, que é o ensaio mais severo para a determinação da EPU, observa-se inicialmente que a expansão por umidade dos corpos de prova afetados e não afetados foi a maior expansão entre os métodos de ensaios, chegando até a duplicar de valor da expansão obtido por outros métodos. Observando a Fig. 4.4 nota-se que os corpos de prova afetados tem uma maior expansão que os corpos de prova não afetados em todo o tratamento.

Os resultados da EPU total dos corpos de prova submetidos ao autoclave e medidos pelo método de medição direta estão exibidos na Figura 4.4

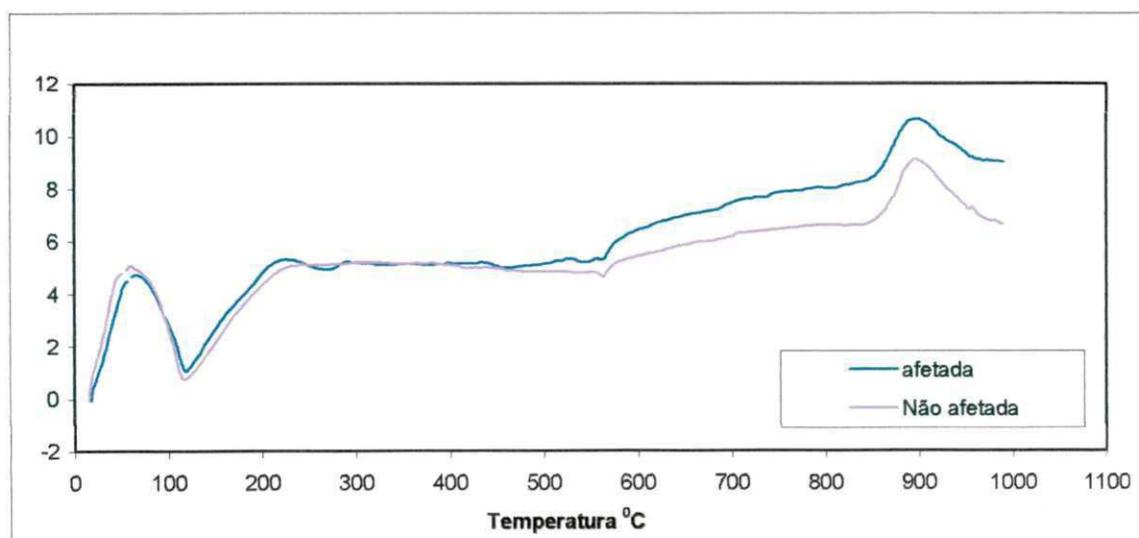
Figura 4.5 - Análise térmica diferencial dos pós dos tijolos afetados e não afetados pela umidade.

Analisando a Figura 4.5 podemos observar uma perda de água a aproximadamente a 110°C tanto na amostra afetada como na amostra não afetada pela umidade, a cerca de 573°C uma pequena variação que indica uma transformação do quartzo  $\alpha$  para quartzo  $\beta$ , e a 910°C temos uma nova variação no comportamento da curva. A esta temperatura ocorre a nucleação da mulita, como isto deveria ter ocorrido quando da queima do tijolo na olaria, pois a temperatura recomendada de queima do tijolo durante sua fabricação é superior a da nucleação da mulita, é possível concluir que os tijolos foram mal queimados.

A Figura 4.5 apresenta o resultado de duas análises térmicas, uma afetada pela umidade e outra não afetada pela umidade.

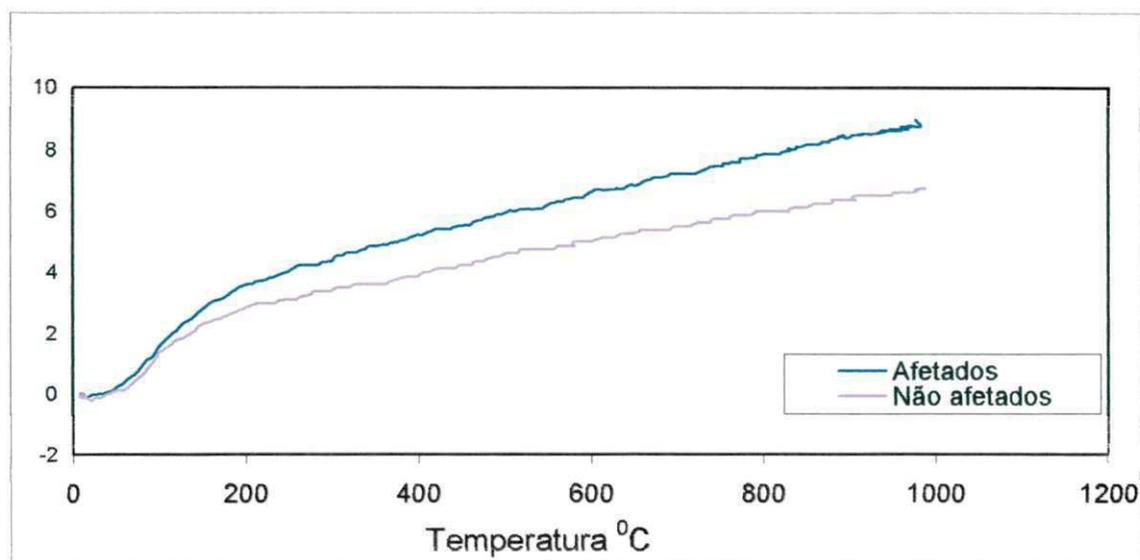
Figura 4.6 - Análise termogravimétrica dos pós do tijolos afetados e não afetados.

A amostra afetada teve uma maior perda de massa, na ordem de 8,4%, enquanto a amostra não afetada teve uma perda de massa de 6,3%. Isto é um indicativo da maior quantidade de água presente na amostra afetada.

A Figura 4.6 é o resultado de duas análises termogravimétricas, uma afetada pela umidade e outra não afetada pela umidade.

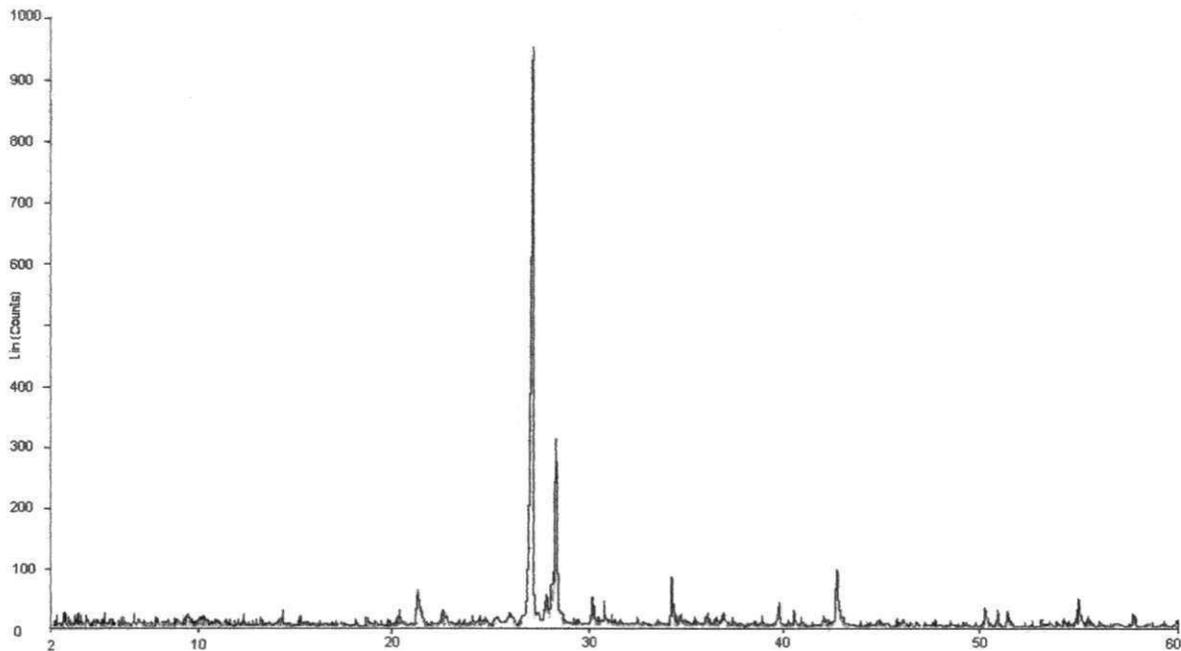
A Figura 4.7 apresenta a difração de raios-x da amostra afetada pela umidade, e a Figura 4.8 a difração de raio-x da amostra não afetada pela umidade.

Figura 4.7 - Difratoograma de raios-x da amostra afetada.

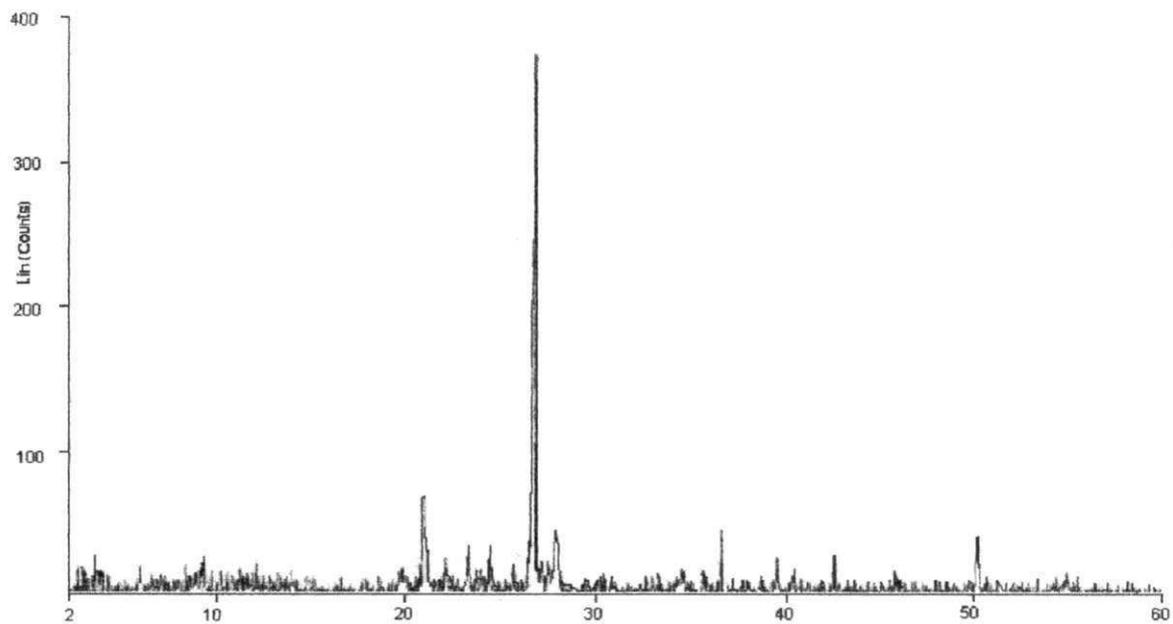
Figura 4.8 - Difratoograma de raios-x da amostra não afetada.

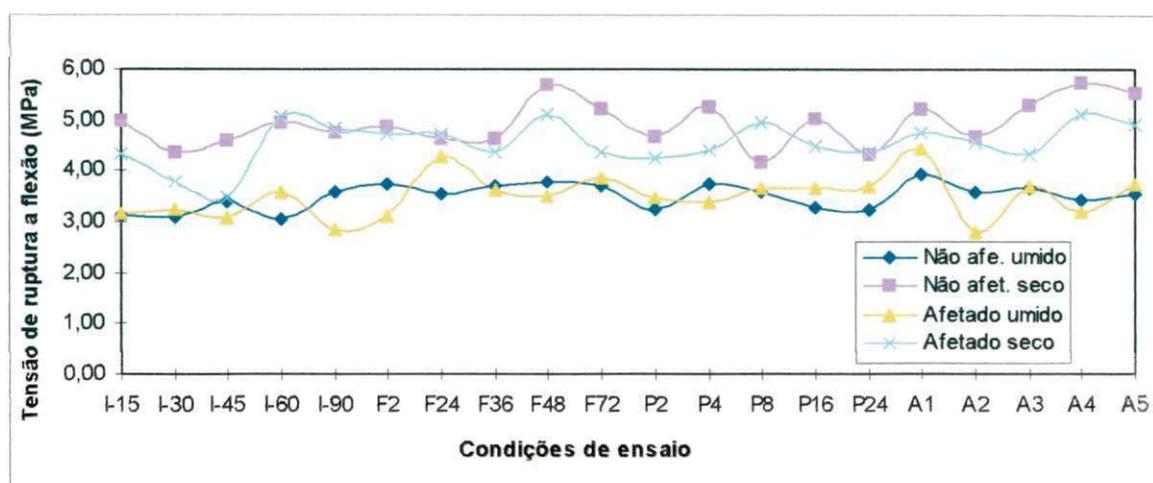
Figura 4.9 - Tensões de ruptura a flexão nos corpos de prova submetidos aos ensaios de EPU por medição direta.

Para todos os corpos de prova não afetados e úmidos é possível observar uma certa regularidade nos valores das tensões de ruptura, e quanto ao aumento da severidade do ensaio, não houve a diminuição da resistência mecânica à flexão.

A Figura 4.9 apresenta os resultados da tensão de ruptura a flexão

Uma das causas das discrepâncias entre as cargas de ruptura verificada nos corpos de prova dos tijolos pode ser devido às fissuras existentes na maioria dos corpos de prova.

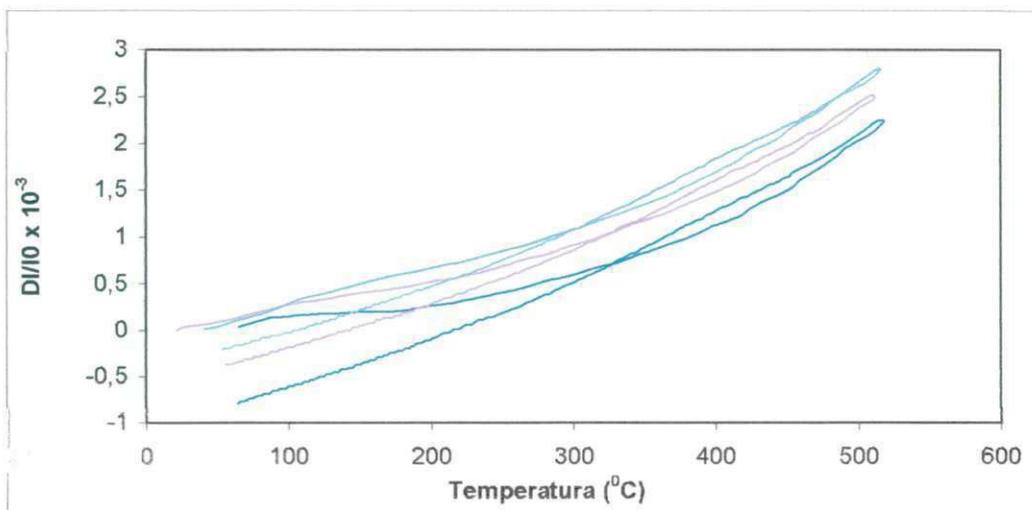
Figura A.1 - Dilatometria das amostras não afetados e naturais (grupo 1)

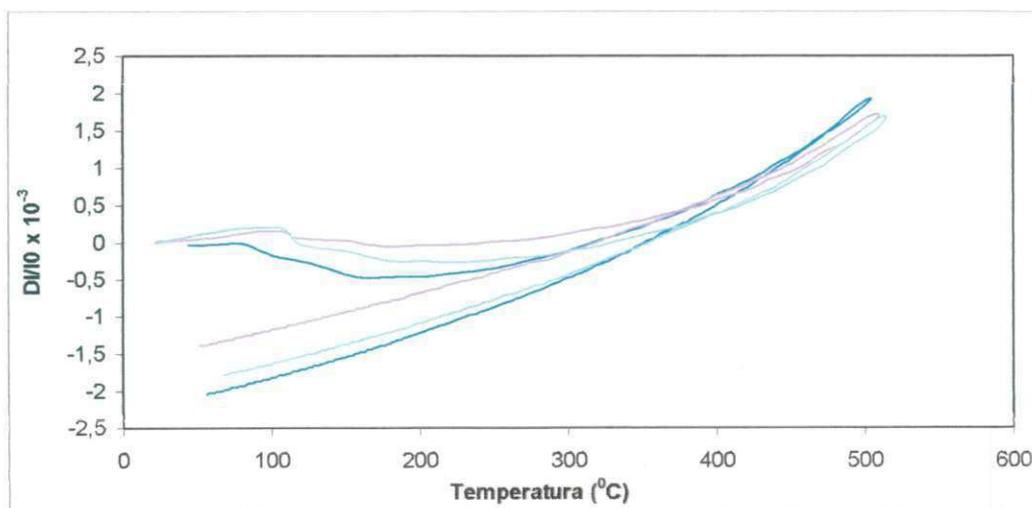
Figura A.2 - Dilatometria das amostras afetados e naturais (grupo 1)

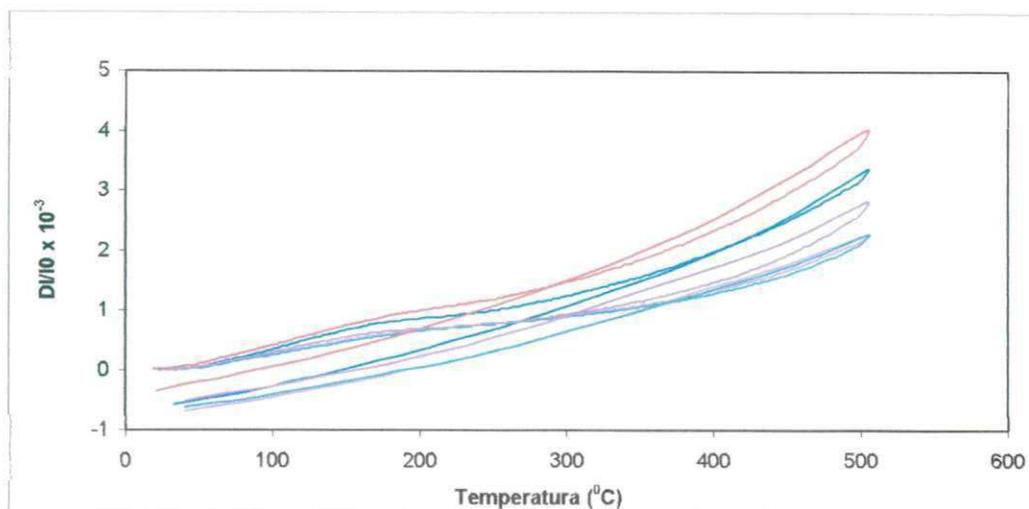
Figura A.3 - Dilatometria dos corpos de prova não afetados e fervura por 2h

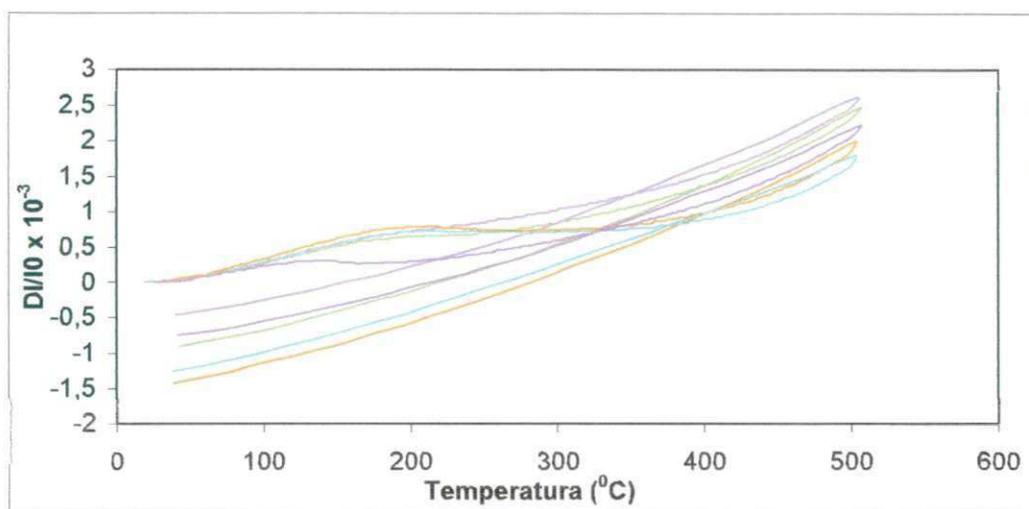
Figura A.4 - Dilatometria dos corpos de prova afetados e fervura por 2h

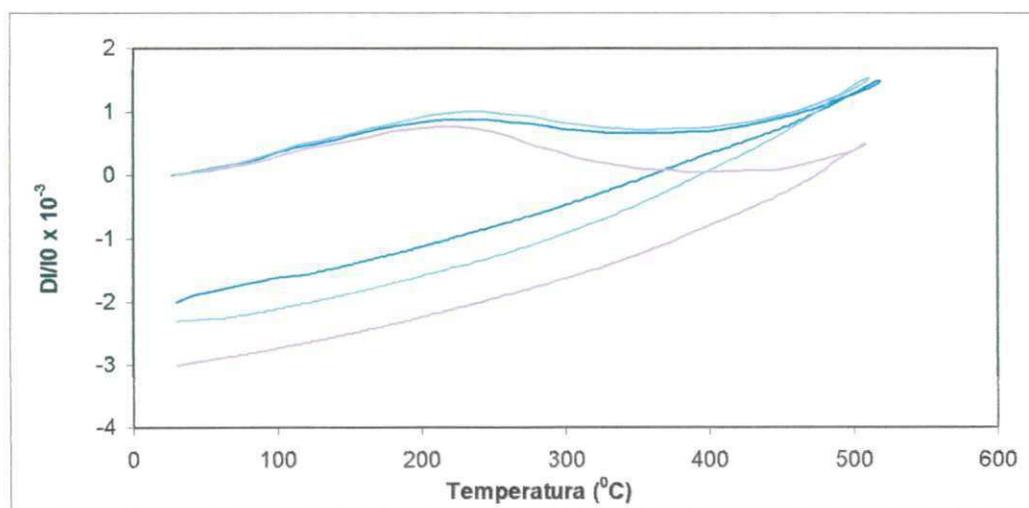
Figura A.5 - Dilatometria dos corpos de prova não afetados autoclavados por 5h

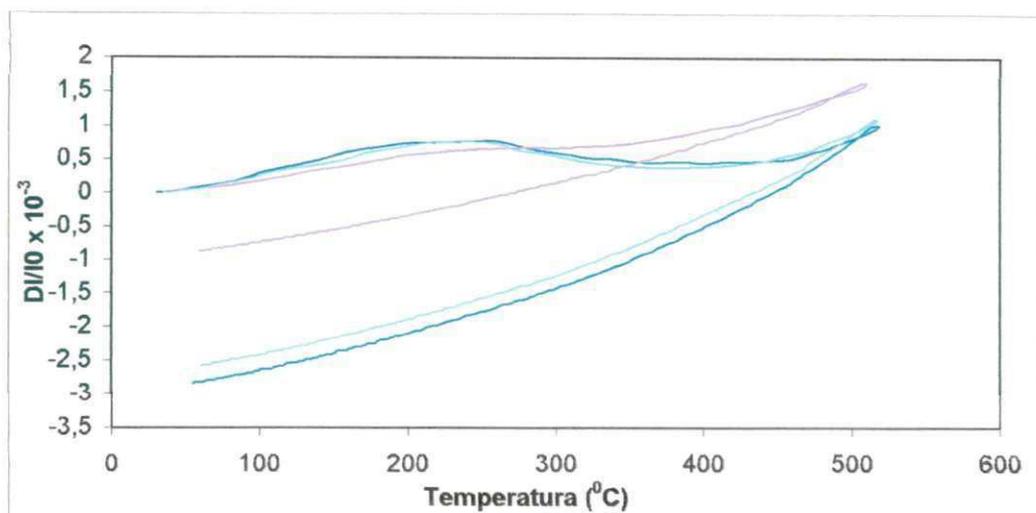
Figura A.6 - Dilatometria dos corpos de prova afetados e autoclavados por 5h

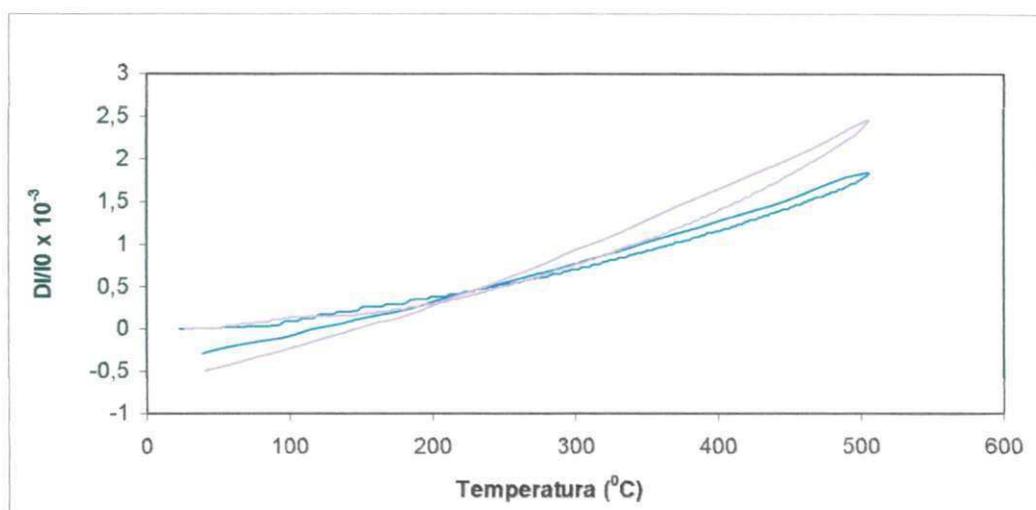
Figura A.7 - Dilatometrias dos corpos de prova não afetados pela umidade e imersos por 15 dias

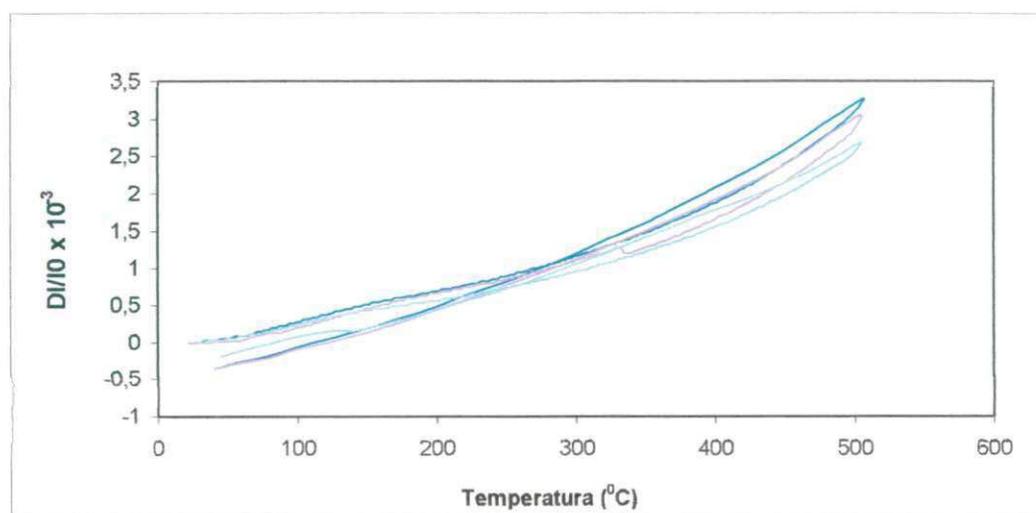
Figura A.8 - Dilatometrias dos corpos de prova afetados pela umidade e imersos por 15 dias

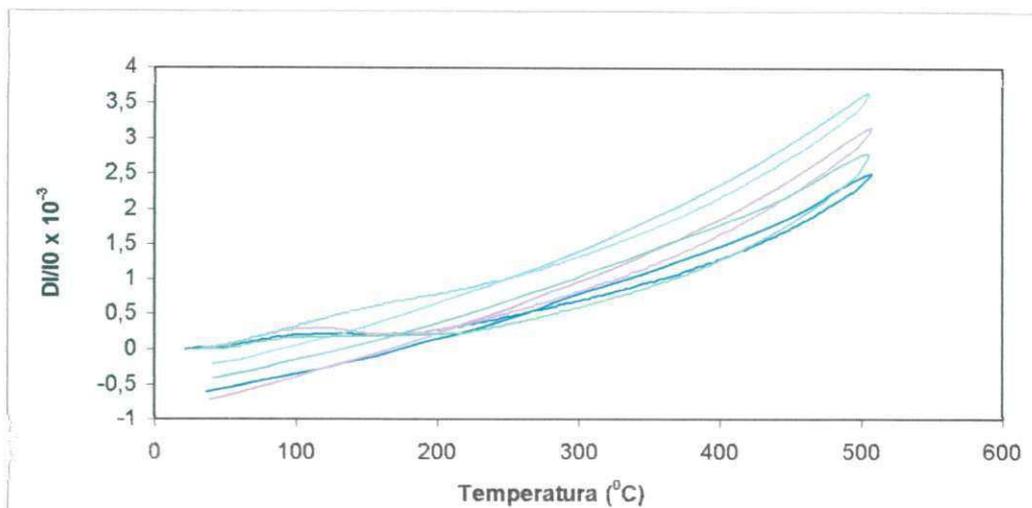
Figura A.9 - Dilatometrias dos corpos de prova não afetados pela umidade e imersos por 90 dias.

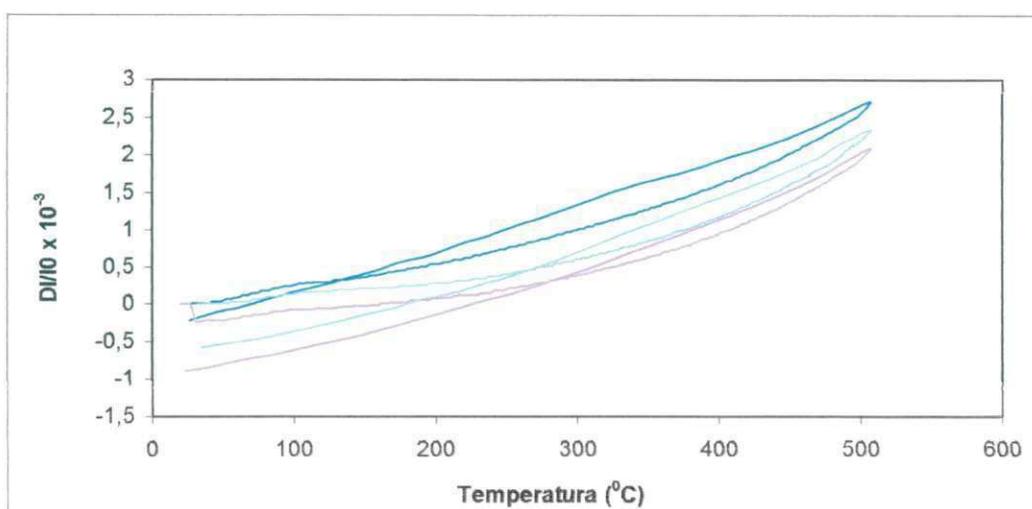
Figura A.10 - Dilatometrias dos corpos de prova afetados pela umidade e imersos por 90 dias

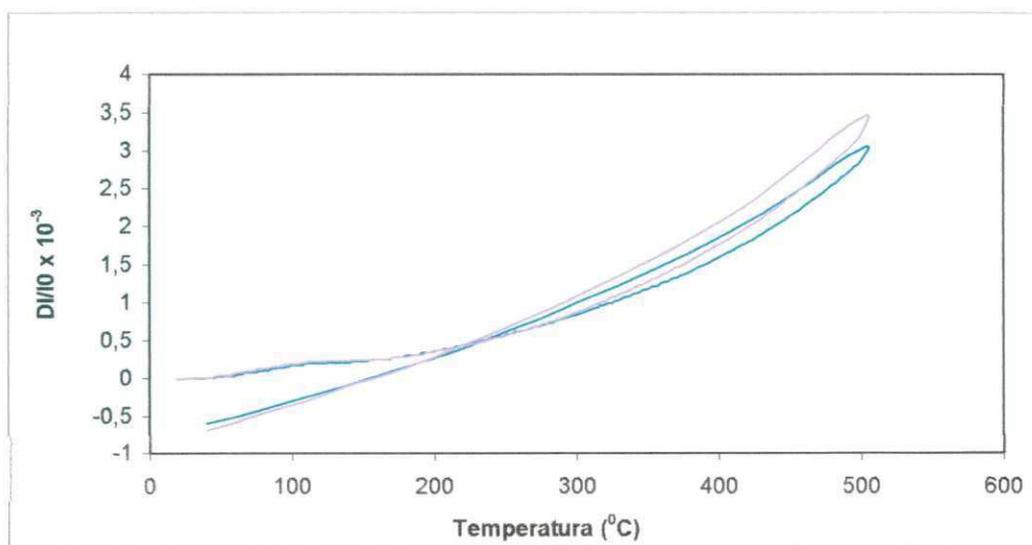
Figura A.11 - Dilatometria dos corpos de prova não afetados e fervura por 2h

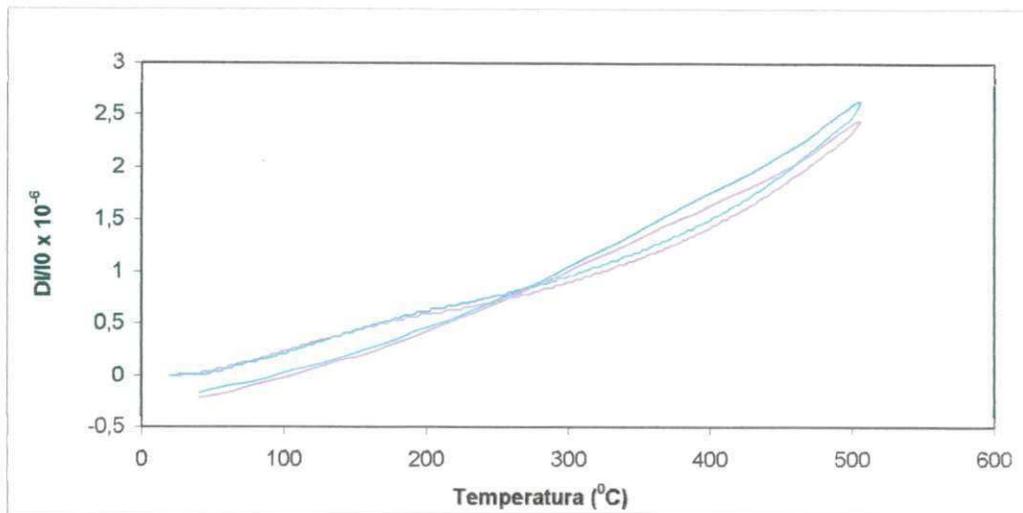
Figura A.12 Dilatometria dos corpos de prova afetados e fervura por 2h

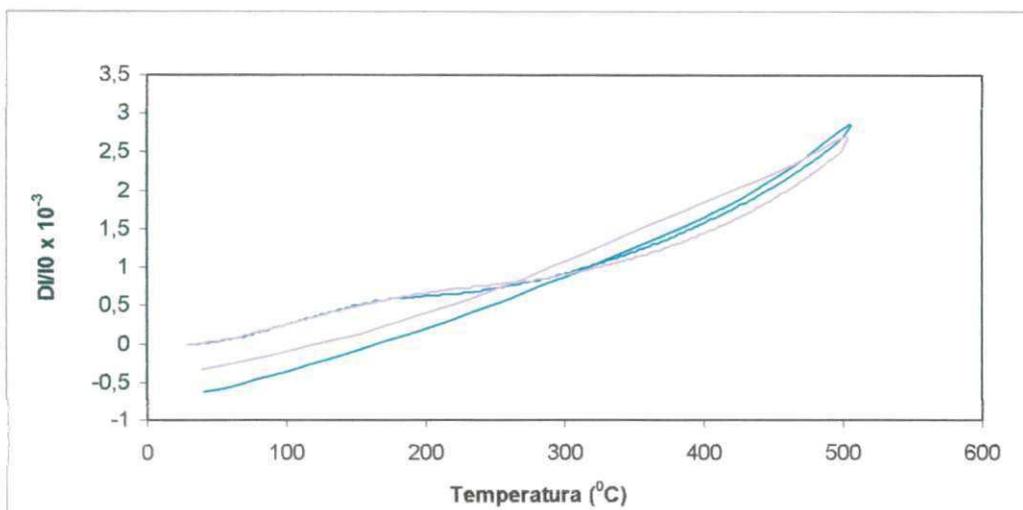
Figura A.13 - Dilatometria dos c.p. não afetados e fervura por 24h

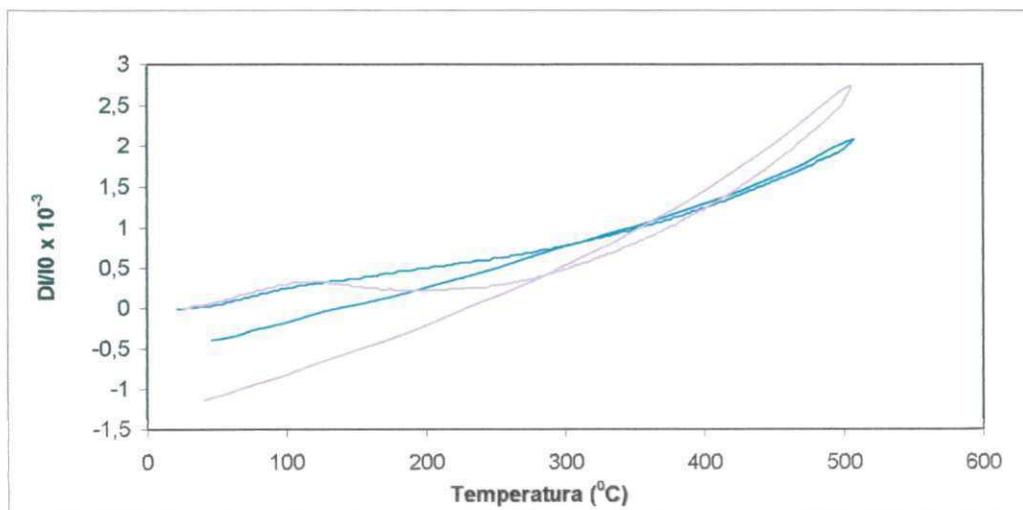
Figura A.14 - Dilatometria dos corpos de prova afetados e fervura por 24h

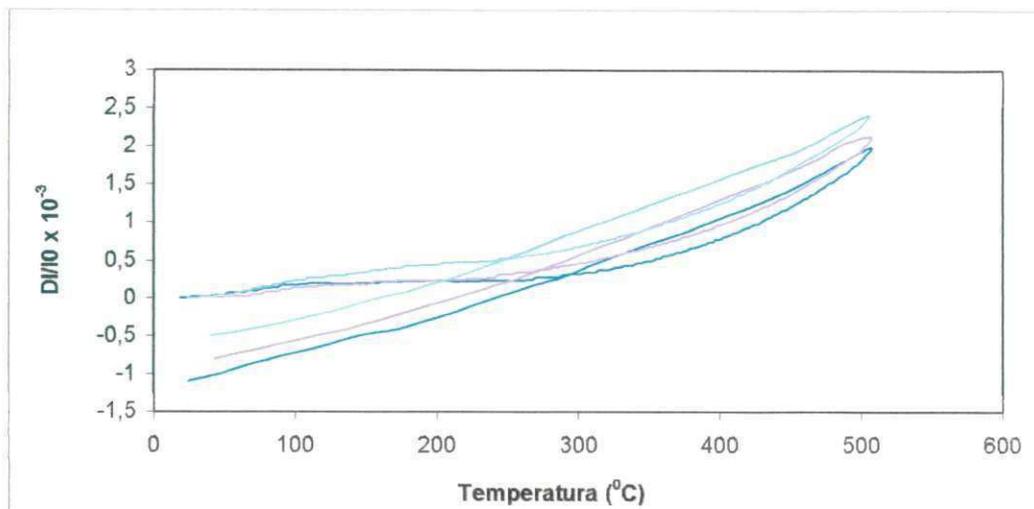
Figura A.15- Dilatometria dos corpos de prova não afetados e fervura por 72h

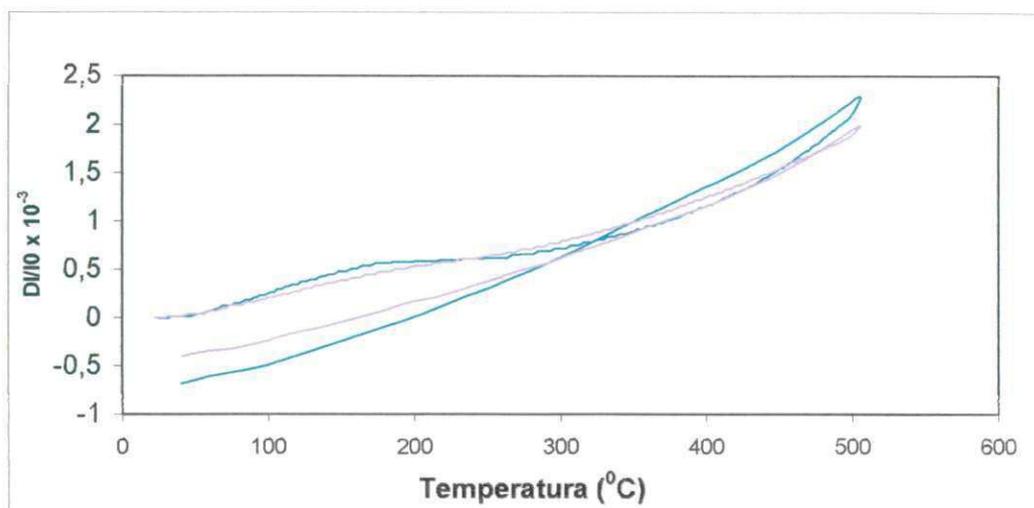
Figura A.16 - Dilatometria dos corpos de prova afetados e fervura por 72h

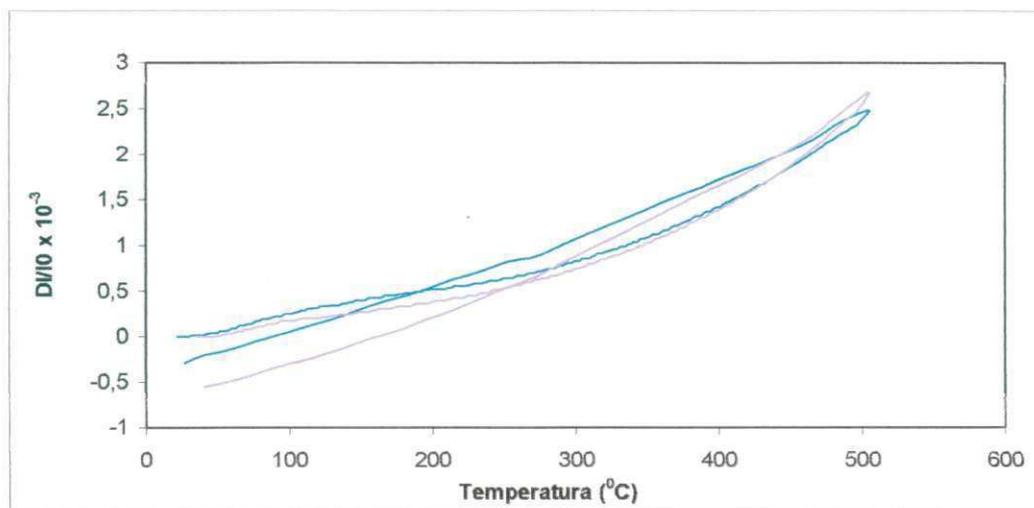
Figura A.17 - Dilatometria dos corpos de prova não afetados e panela de pressão por 2h

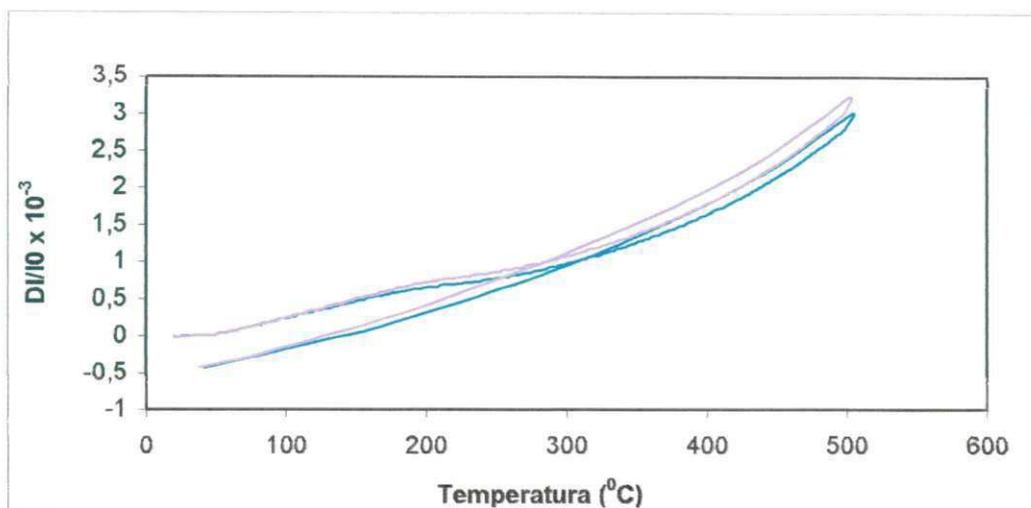
Figura A.18 - Dilatometria dos corpos de prova afetados e placa de pressão por 2h

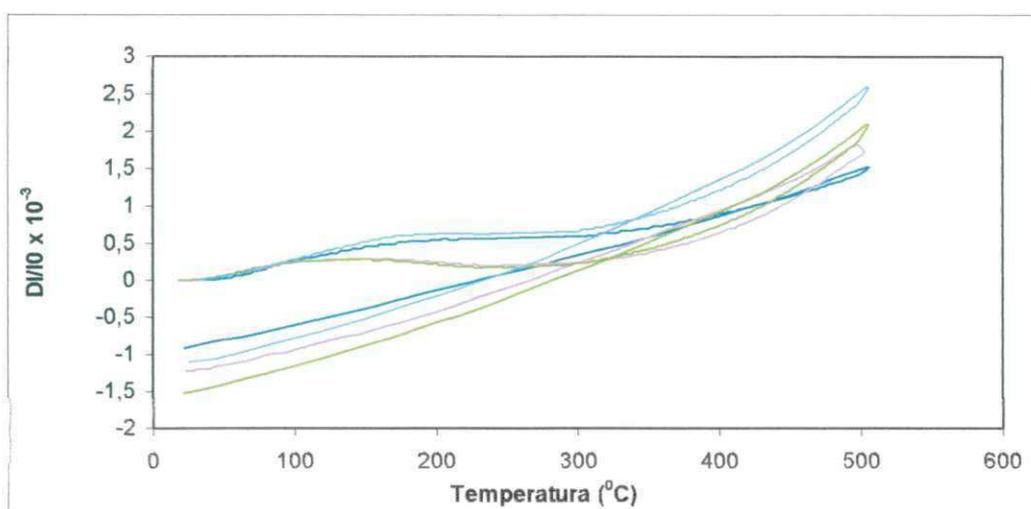
Figura A.19 - Dilatometria dos corpos de prova não afetados e placa de pressão por 24h
