**ESTUDO DA EXPANSÃO POR UMIDADE E DA RESISTÊNCIA  
MECÂNICA DOS TIJOLOS DO EDIFÍCIO AQUARELA,  
JABOATÃO DOS GUARARAPES-PE**

Dissertação submetida ao curso de Mestrado em  
Engenharia Civil da Universidade Federal da Paraíba,  
em cumprimento às exigências requeridas para a  
obtenção do título de Mestre em Engenharia  
(M.Eng.), Área de Concentração: Geotecnia.

The objective of the research was it of determining the Moisture Expansion and the Mechanical Flexural Resistance of the Aquarela Building's bricks, located in Jaboatão dos Guararapes-PE, whose structure entered in collapse in 1997. For this, were studied the bricks, the soil and the groundwater of the area where it was located the construction.

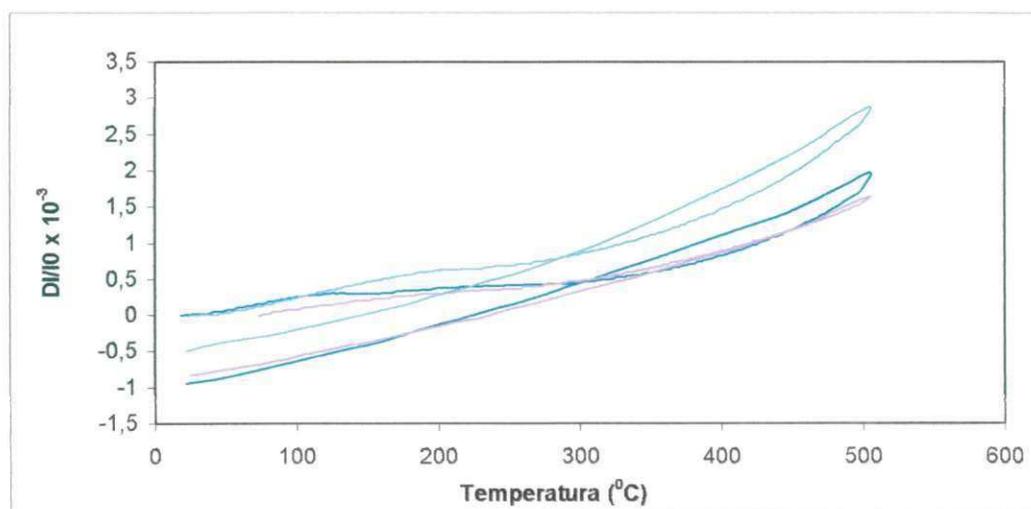
Figura A.20 - Dilatometria dos corpos de prova afetados e placa de pressão por 24h

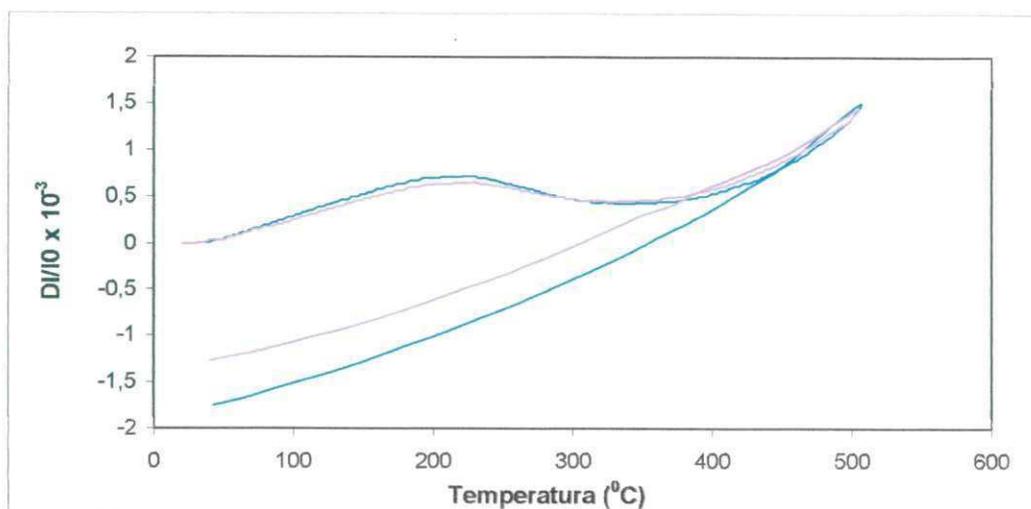
Figura A.21 - Dilatometria dos corpos de prova afetados autoclavados por 1h

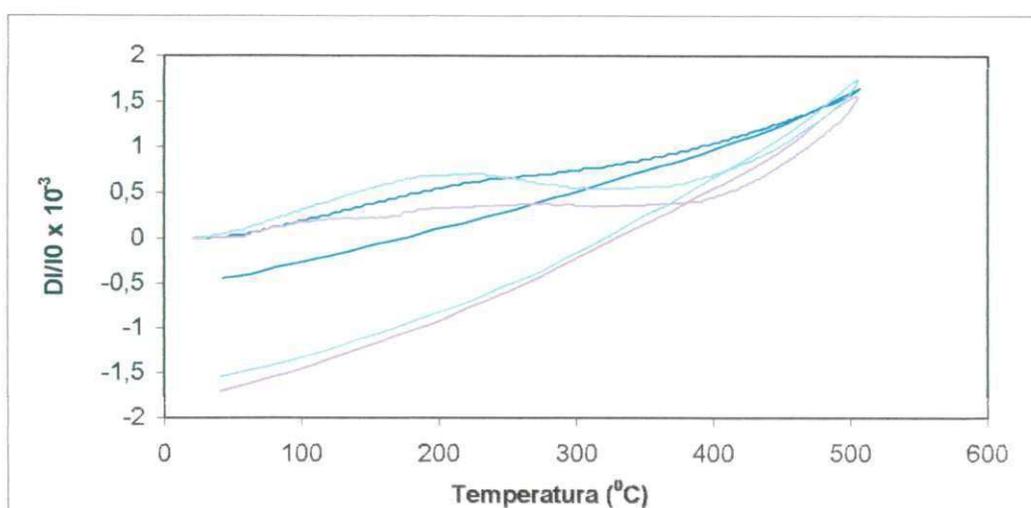
Figura A.22 - Dilatometria dos corpos de prova não afetados e autoclavados por 1h

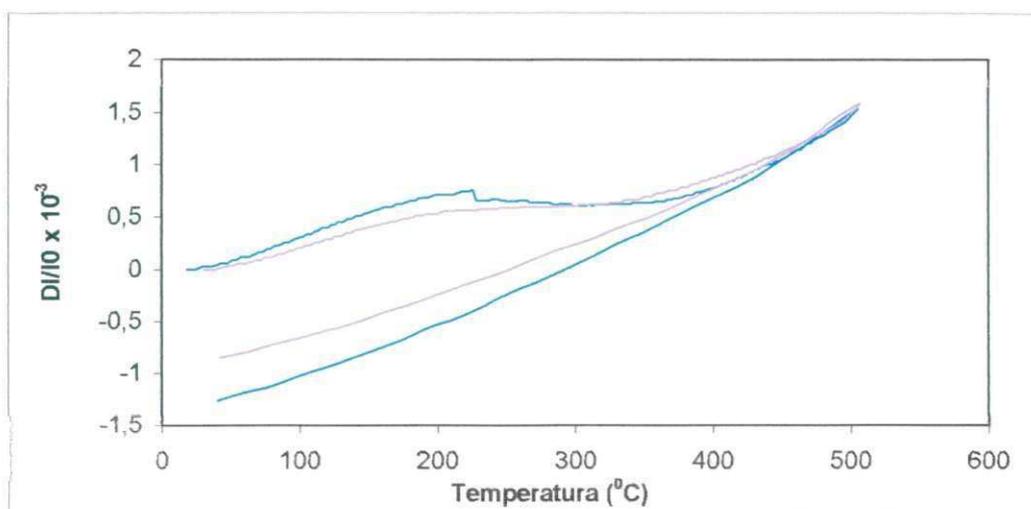
Figura A.23 - Dilatometria dos corpos de prova não afetados autoclavados por 5h

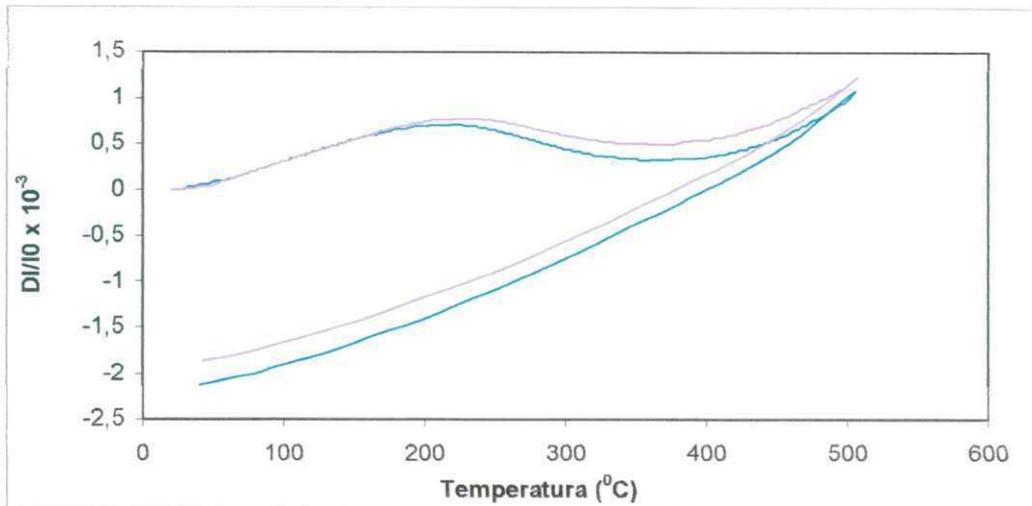
Figura A.24 - Dilatometria dos corpos de prova afetados autoclavados por 5h

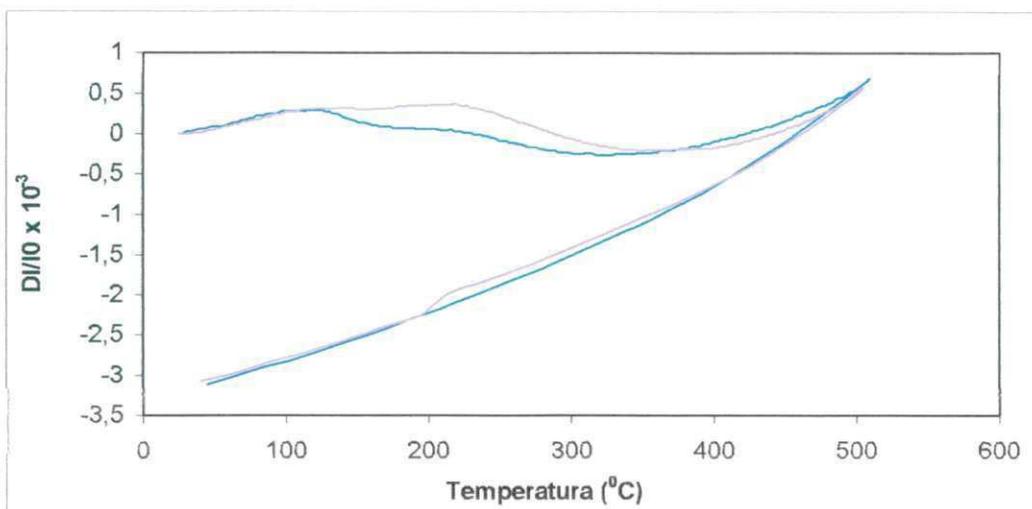
Figura A.25- Dilatometrias dos corpos de prova afetados e autoclavados por 10h

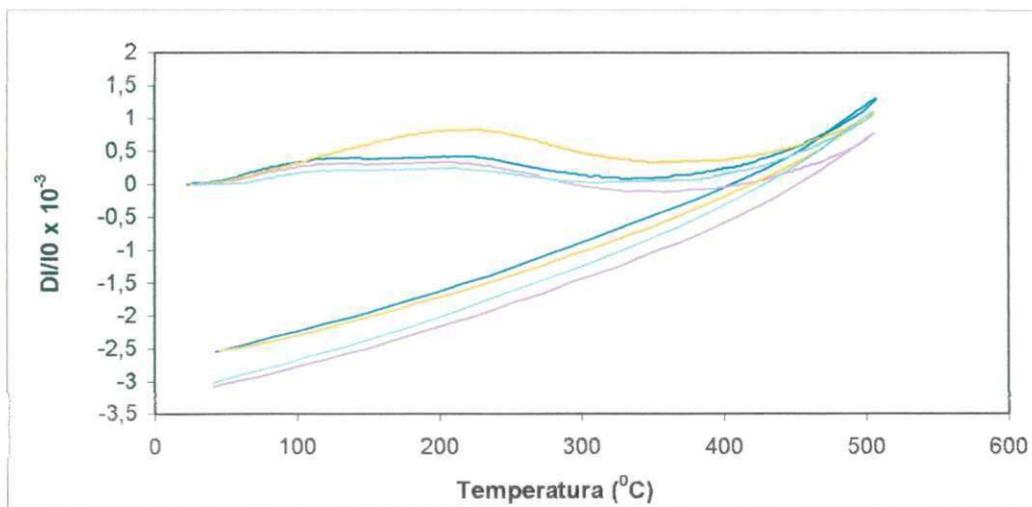
Figura A.26 - Dilatometria dos corpos de prova não afetados e autoclavados por 10h

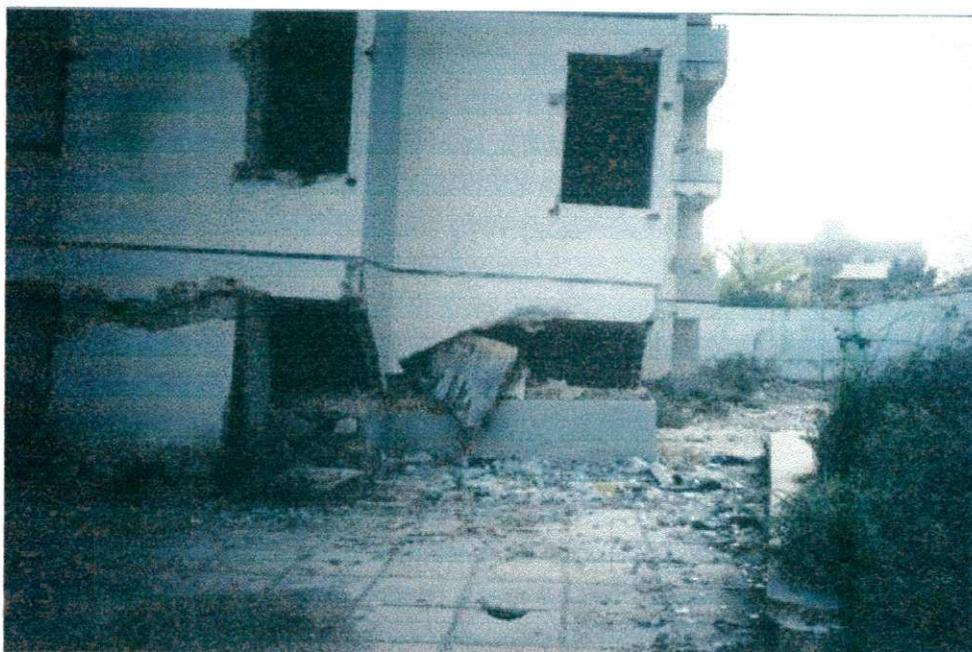
Foto 1 - Face leste do Edifício Aquarela

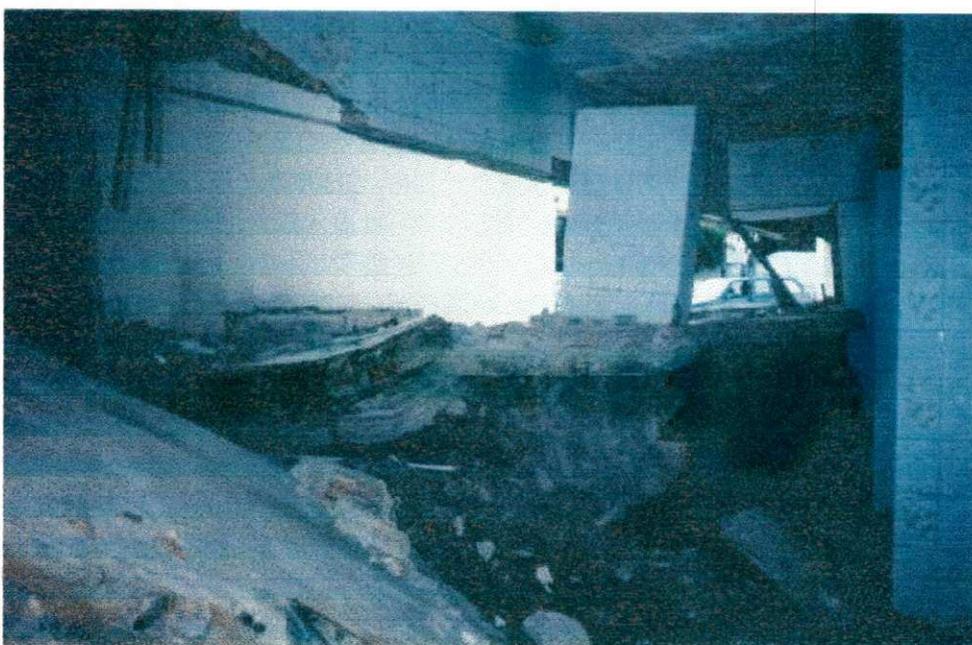
Foto 2 – Face interna com visão para o lado Norte

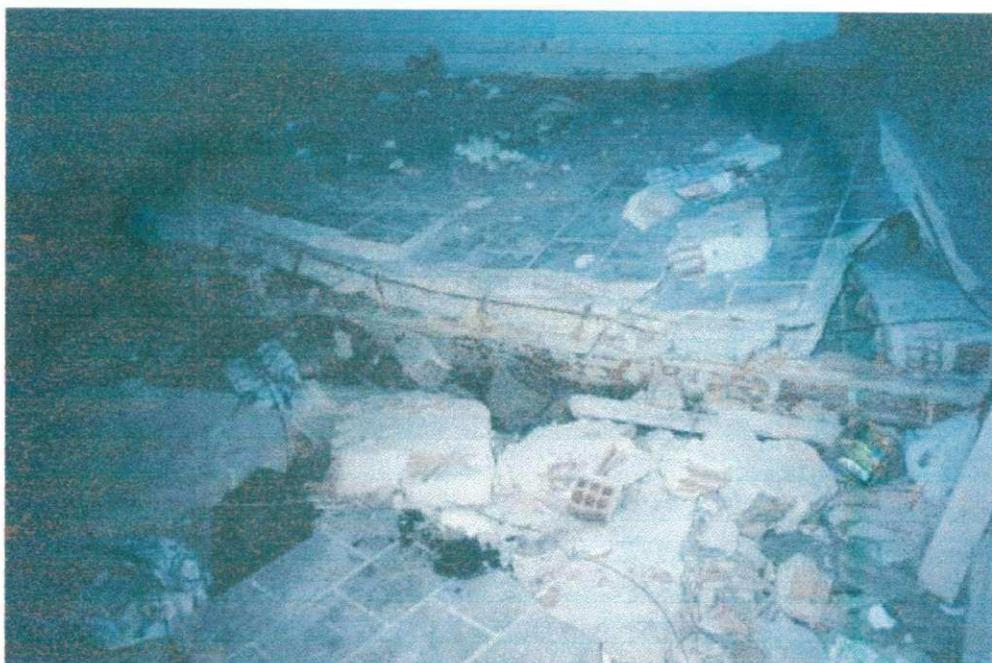
**Foto 3 – Laje do piso**

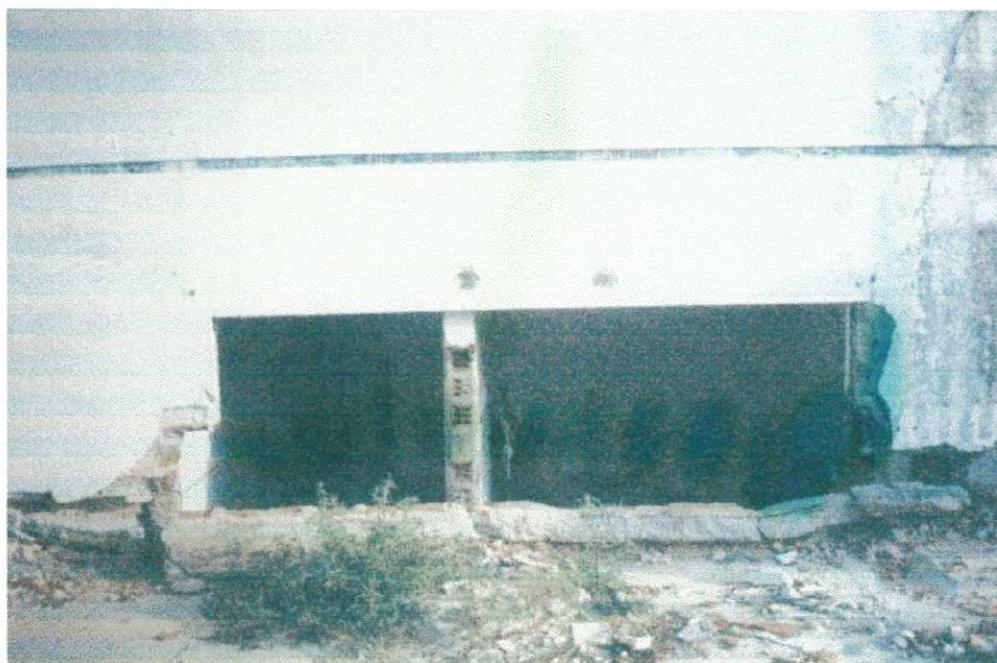
**Foto 4 – face Norte**

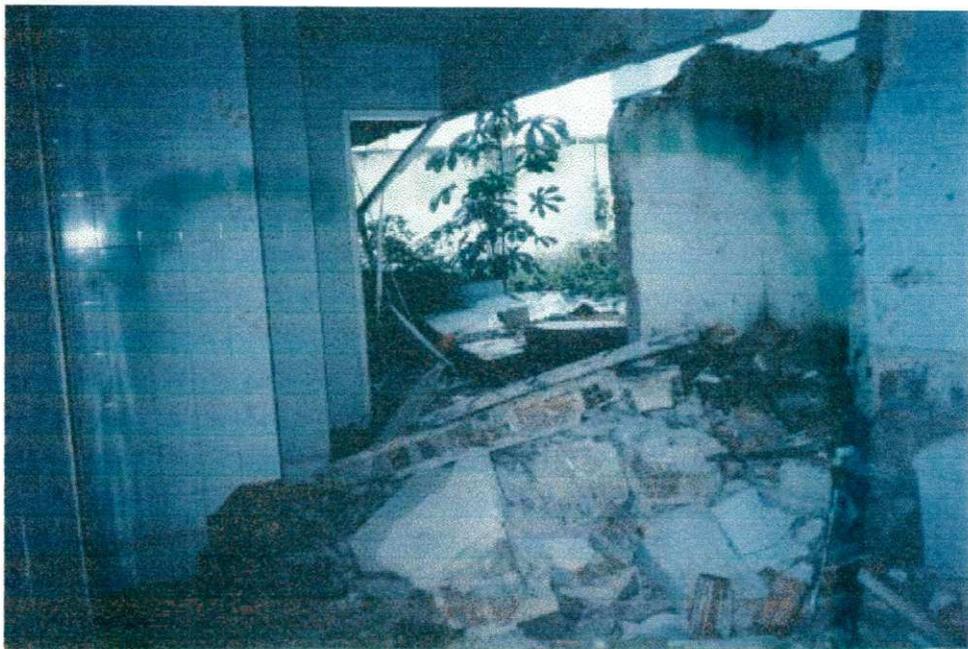
**Foto 5 – Parte interna com visão para o Sul geográfico**

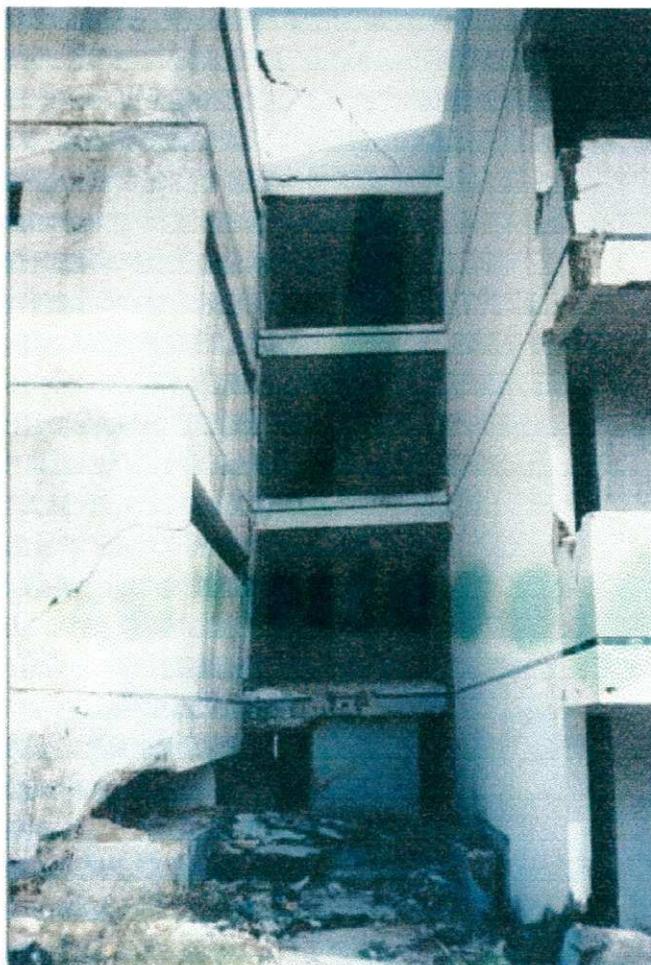
**Foto 6 – Face leste**
