**AVALIAÇÃO DA EFICIÊNCIA DA COLMATAÇÃO DE
FISSURAS NO PAVIMENTO RÍGIDO, DA OBRA DA BR 101-
NORDESTE, LOTE 05, PELA APLICAÇÃO DA INJEÇÃO DE
CALDA COLOIDAL DE MICROCIMENTO**

Dissertação apresentada ao Programa de Pós-Graduação em Engenharia Civil e Ambiental, do Centro de Tecnologia e Recursos Naturais da Universidade Federal de Campina Grande, como requisito parcial à obtenção do título de Mestre.

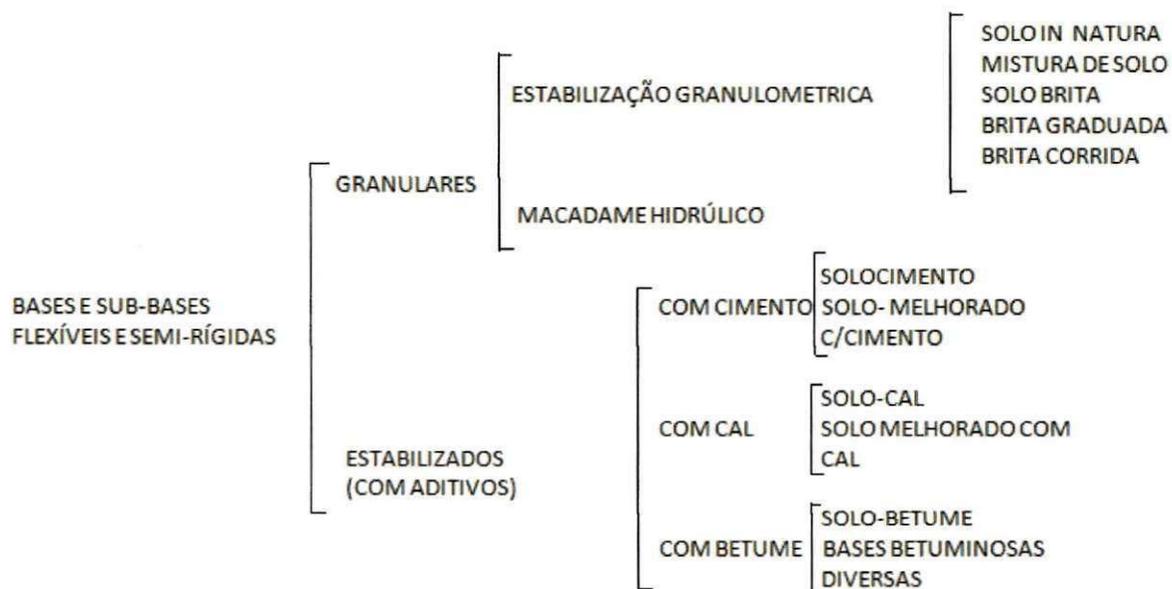
Figura 2.1 – Tipos de bases e sub-bases flexíveis e semi-rígidas.
Fonte: DNIT (2006)

Nestas camadas superiores estão as bases e sub-bases que podem ser flexíveis e semi-rígidas e se dispõem na seguinte divisão:

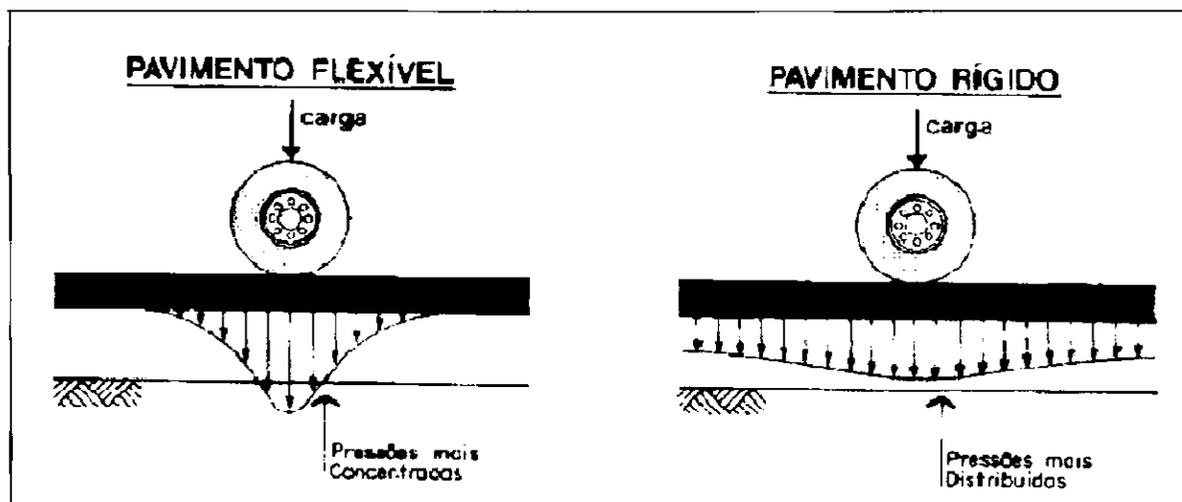
Figura 2.2 - Distribuição de pressões em estruturas de pavimento.
Fonte: Balbo, (1993).

Segundo Balbo (1993), em termos funcionais, a diferença principal entre o pavimento flexível e o pavimento rígido reside no fato de que as cargas aplicadas no primeiro tendem a criar um campo de tensões mais concentrado junto ao ponto de aplicação das mesmas, enquanto que no pavimento rígido, o campo de tensões é mais disperso, sendo distribuído por toda a extensão da placa, atenuando assim os esforços sobre o subleito, conforme mostra a Figura 2.2.

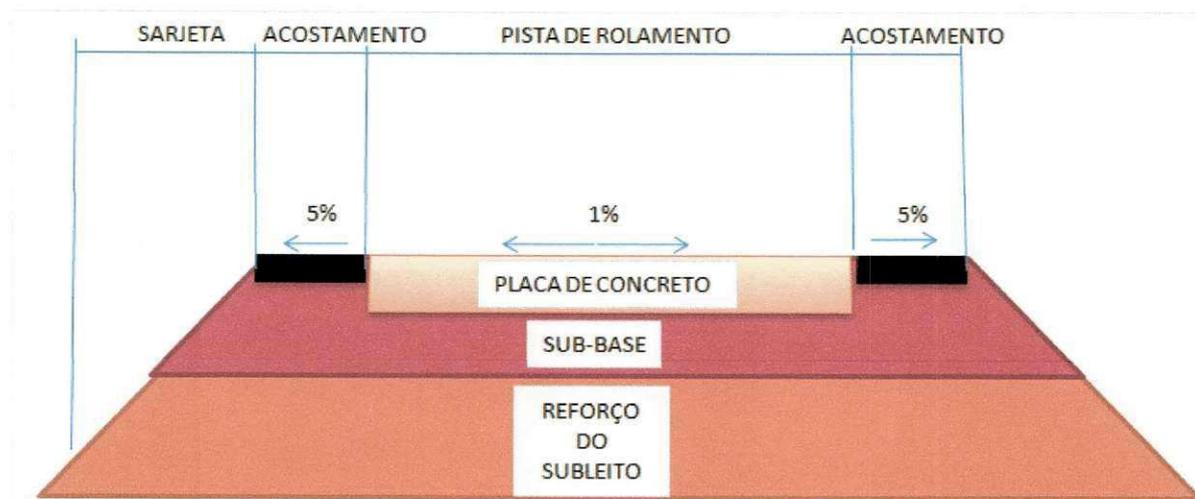
Figura 2.3 - Seção típica de Pavimento Rígido.
Fonte: Marques (*apud* HELENE *et al.* 2009).

Sobre isso Marques (*apud* HELENE *et al.* 2009) endossa que o pavimento rígido é constituído por camadas que trabalham essencialmente à tração. Seu dimensionamento é baseado nas propriedades resistentes de placas de concreto de cimento *Portland*, as quais são apoiadas em uma camada de transição a sub-base, como ilustra a Figura 2.3.

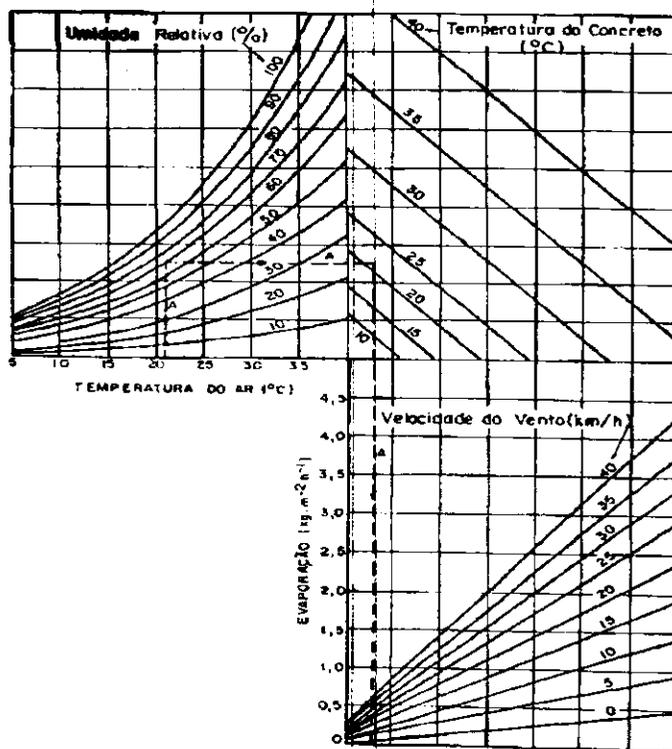
Figura 2.4 – Ábaco para a determinação da taxa de evaporação da água de mistura.
Fonte: PCA (1998 *apud* PITTA, 1992).

Segundo o *Portland Cement Association (PCA)* (1968 *apud* PITTA, 1992) taxas de evaporação superiores a 0,5 kg/m²/hora, provocam o aparecimento de fissuras devido à retração plástica. A Figura 2.4 apresenta um ábaco que fornece o valor da taxa de evaporação da água do pavimento de concreto, em função das temperaturas do ar e do concreto e da velocidade do vento.

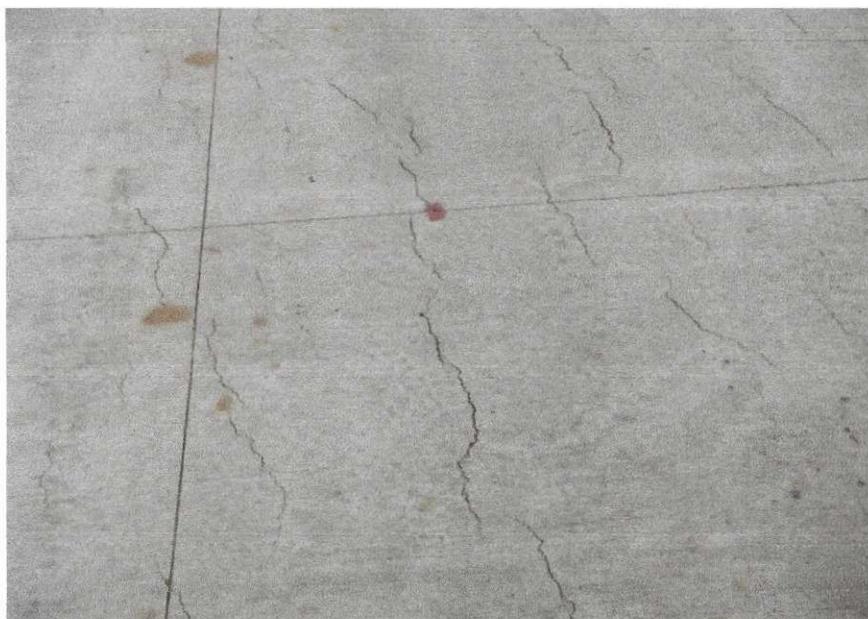
Figura 2.5 - Fissuras em pavimento rígido provocadas pela retração plástica.
Fonte: Lote 5, BR-101 Corredor Nordeste.

Um dos defeitos no pavimento rígido analisado no presente estudo – a fissura – pode-se dizer, segundo Chodousky e Vicili (*apud* ABREU, 2005): “fissuras em pisos e pavimentos normalmente estão relacionadas a recalques de fundação, erros de projeto, execução inadequada, falha de materiais, mau uso, além das fissuras por retração plástica, hidráulica e autógena” (Figura 2.5).

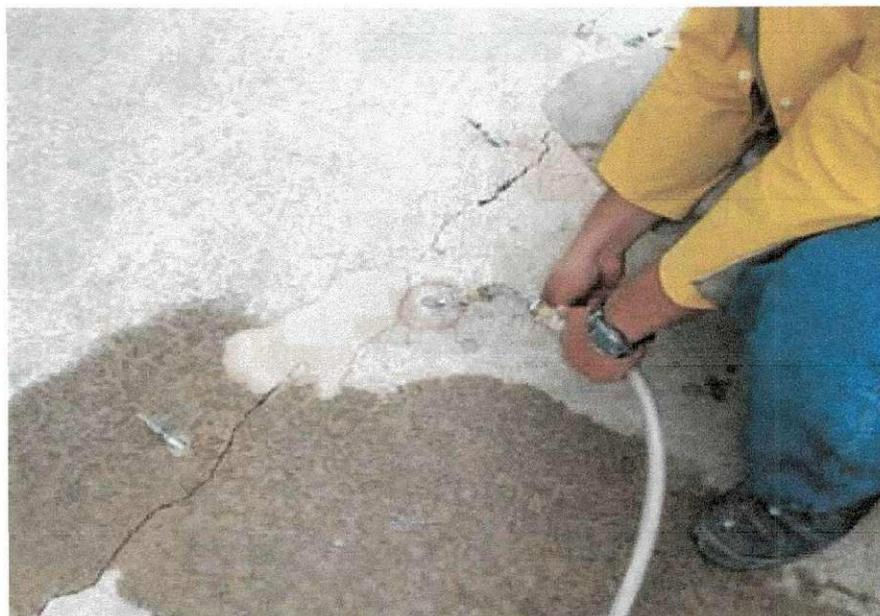
Figura 2.8 – Injeção de microcimento na fissura do pavimento.
Fonte: Abreu, (2005).

A Figura 2.8 ilustra uma fissura sendo tratada através da injeção da calda coloidal de microcimento e a Figura 2.9 mostra uma extração de corpo de prova sobre esta mesma fissura, após 7 dias. Este corpo de prova, quando submetido em ensaio de compressão apresenta uma resistência mecânica equivalente a 99% do valor de referência do pavimento, ou seja, o valor de resistência à compressão do corpo de prova extraído do pavimento íntegro e o valor da resistência do corpo de prova extraído sobre a fissura tratada são praticamente os mesmos. Esta verificação ratifica a eficiência da injeção da calda coloidal de microcimento no tratamento de fissuras estáticas (ABREU, 2005).

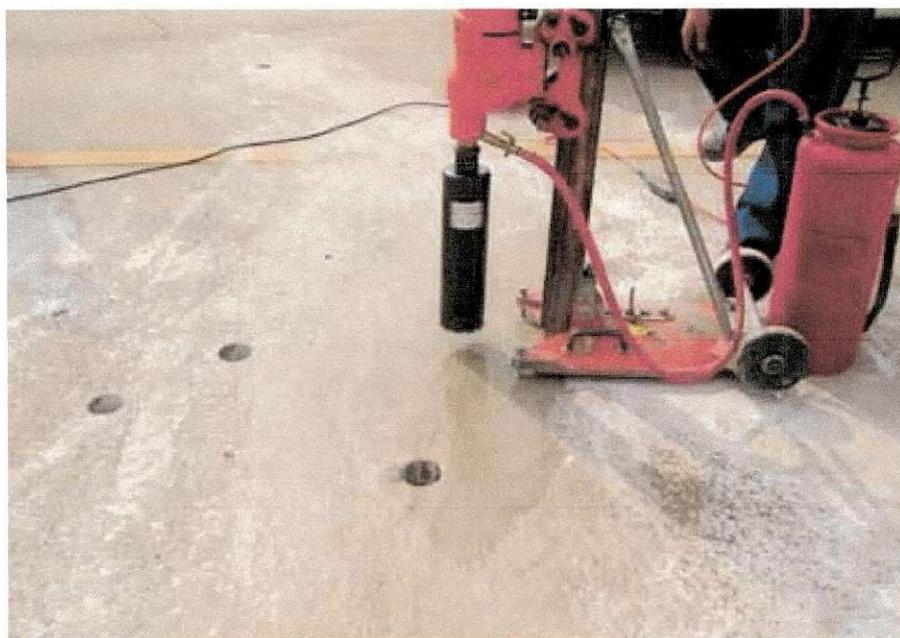
Figura 2.9 – Extração de corpo de prova após injeção sobre fissura.
Fonte: Abreu, (2005).

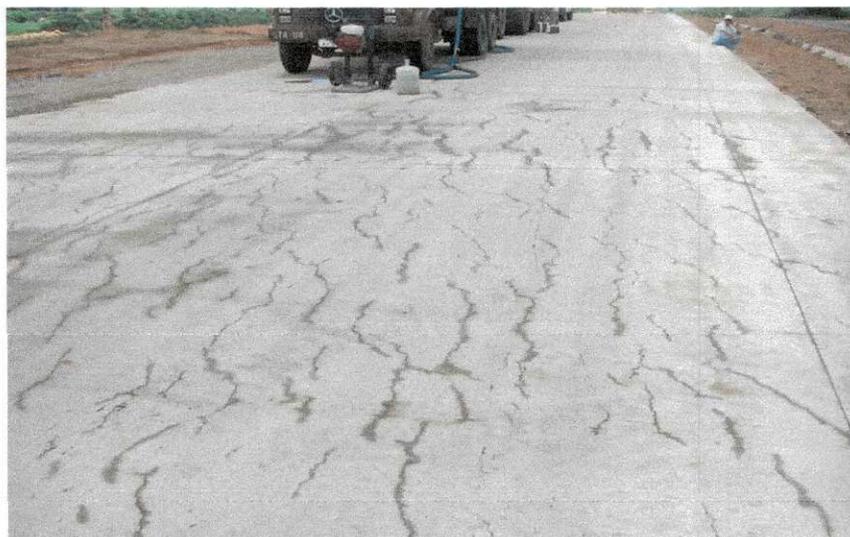
Figura 2.10 – Fissuras na BR-101, corredor Nordeste no Lote 5.

Através de inspeção visual foi possível, identificar fissuras de retração plástica no concreto (Figura 2.10) com características de inatividade.

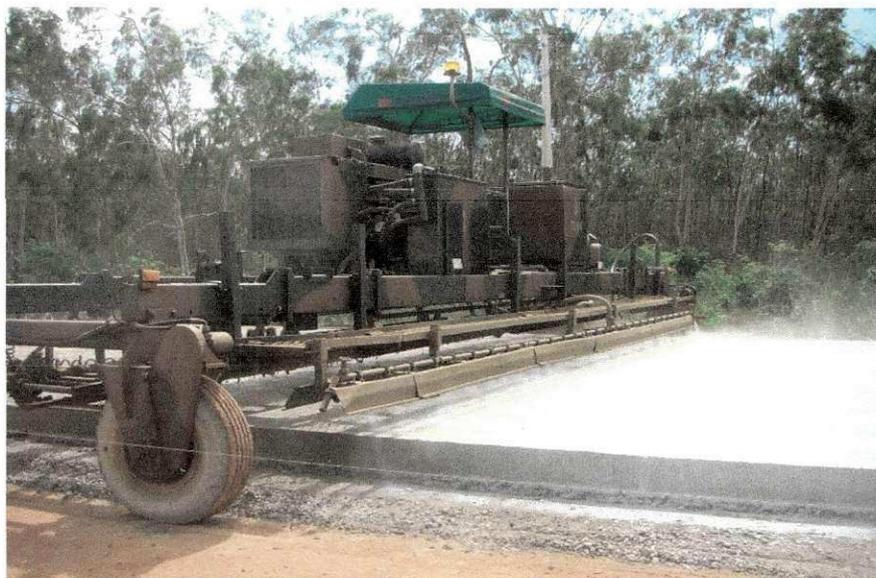
Figura 2.11 - Execução da cura química

Na busca de dar continuidade à execução do pavimento rígido e à intervenção do problema patológico, foi adotado um processo complementar na cura do concreto, o uso da manta geotêxtil úmida em toda extensão executada do pavimento, que até então era realizada apenas a cura química (Figura 2.11).

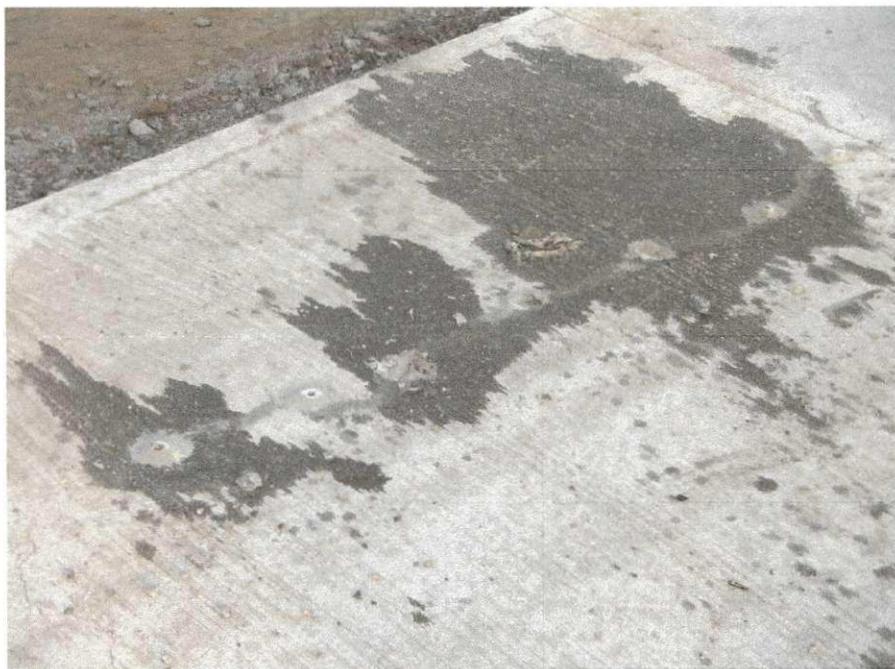
Figura 2.12 - Resultado da aplicação da resina epoxídica.

Primeiramente utilizou-se uma resina epoxídica,, empregando a técnica de injeção pressurizada. Seu resultado foi considerado insatisfatório, pois não ocorreu o preenchimento total das fissuras (Figura 2.12), pois a resina após a aplicação retirava a aderência do pavimento, ou seja, a texturização, deixando o pavimento liso e com uma coloração diferente (Figura 2.13).

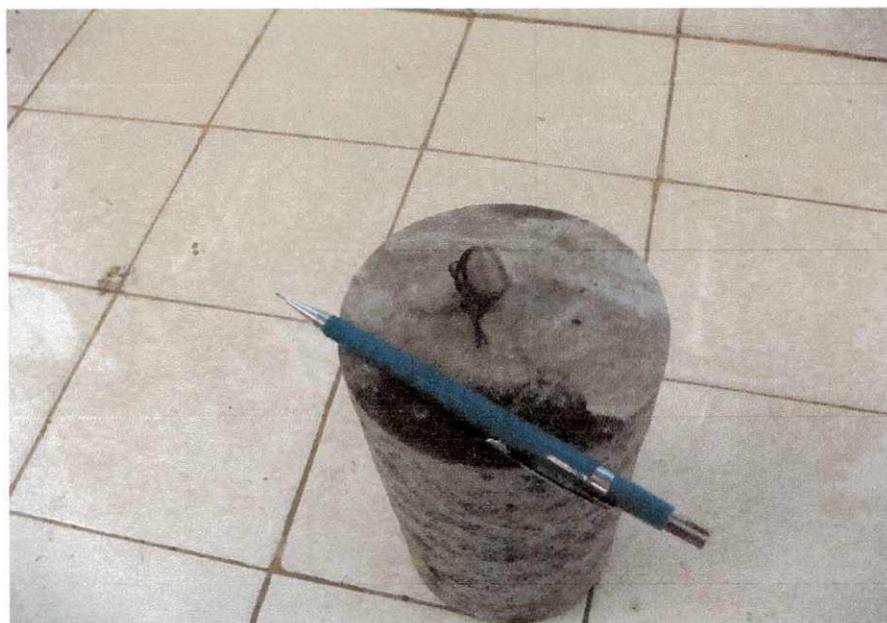
Figura 2.13 - Corpo de prova extraído do pavimento após a aplicação da resina epóxídica

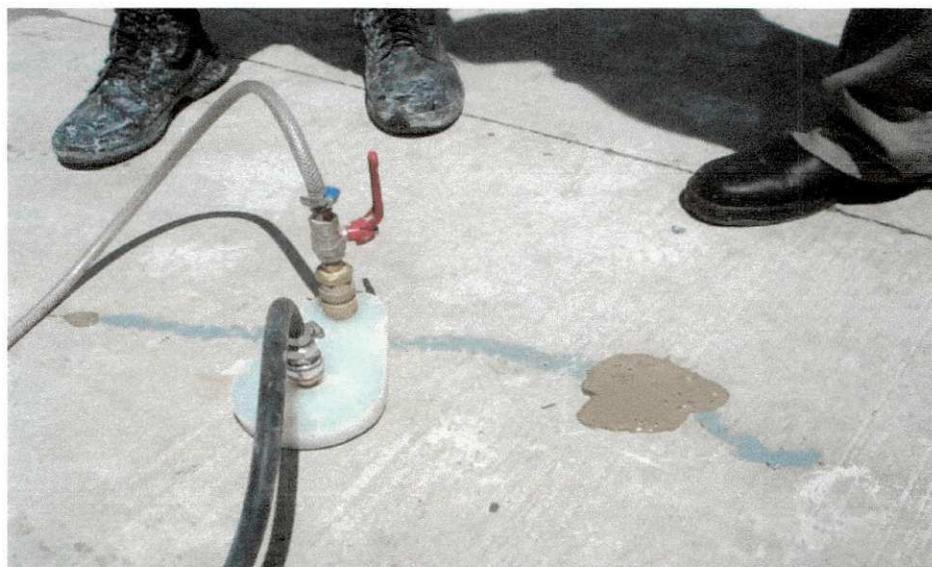
Figura 2.14 - Obturador a vácuo.

1. Injeção pressurizada por obturador a vácuo (Figura 2.14);
2. Injeção pressurizada por obturador de inserção (Figura 2.15);
3. Injeção por gravidade através do uso de picetes (vaso de pressão manual) (Figura 2.16);
4. Injeção pressurizada por obturador de adesão superficial (Figura 2.17);
5. Injeção pressurizada por obturador de fenda (Figura 2.18);

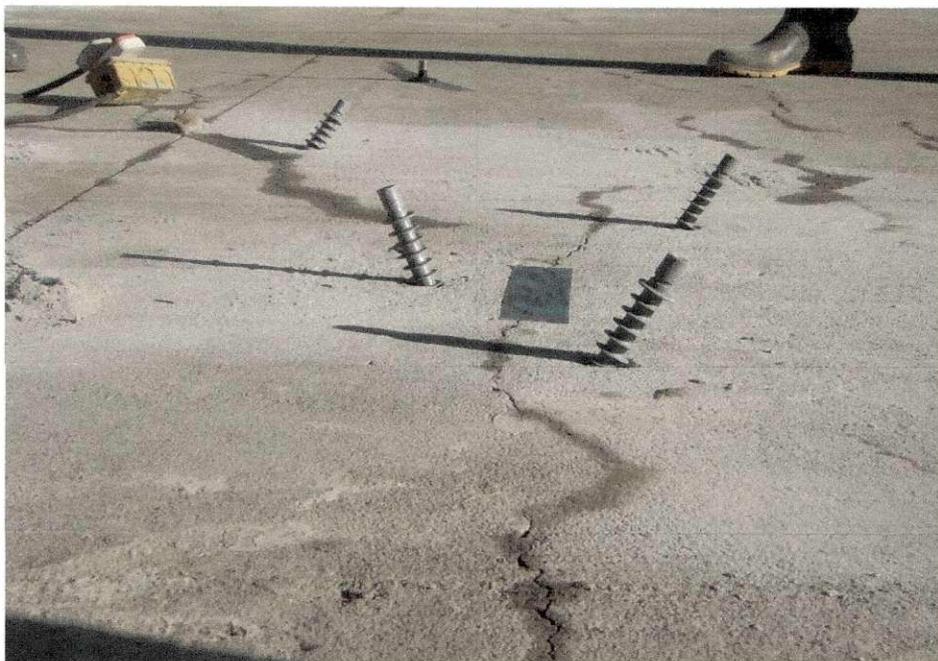
Figura 2.15 - Obturador de inserção.

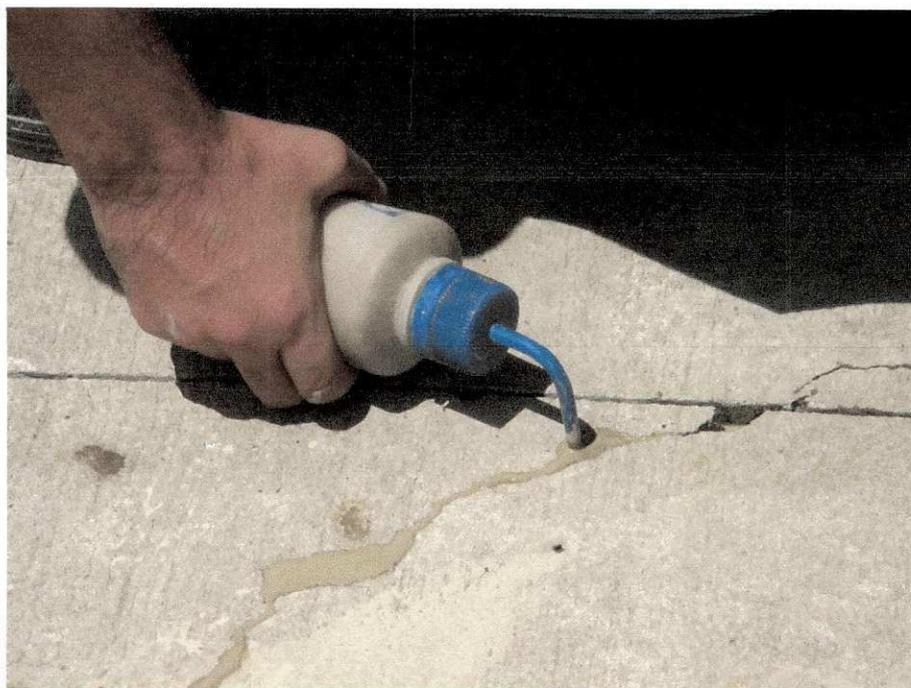
Figura 2.16 – Vaso de pressão manual (picetes).

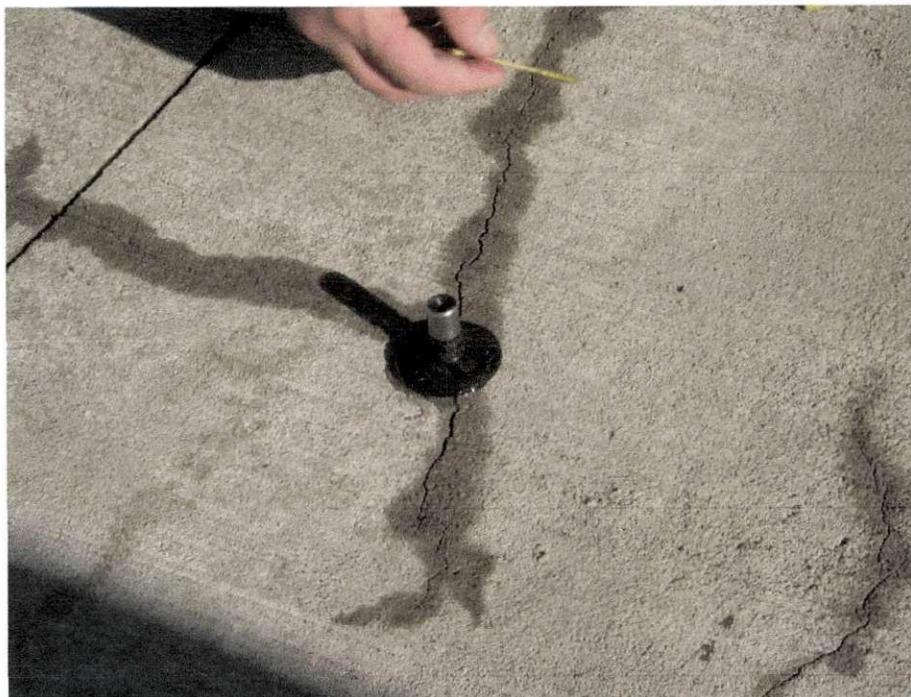
Figura 2.17 - Obturador de adesão superficial.

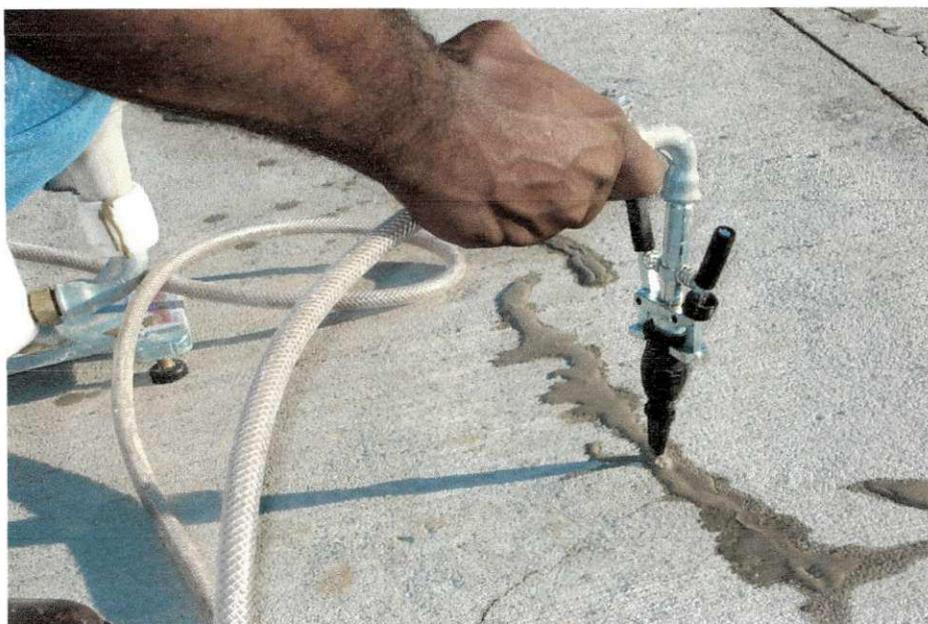
Figura 2.18 – Obturador de fenda.

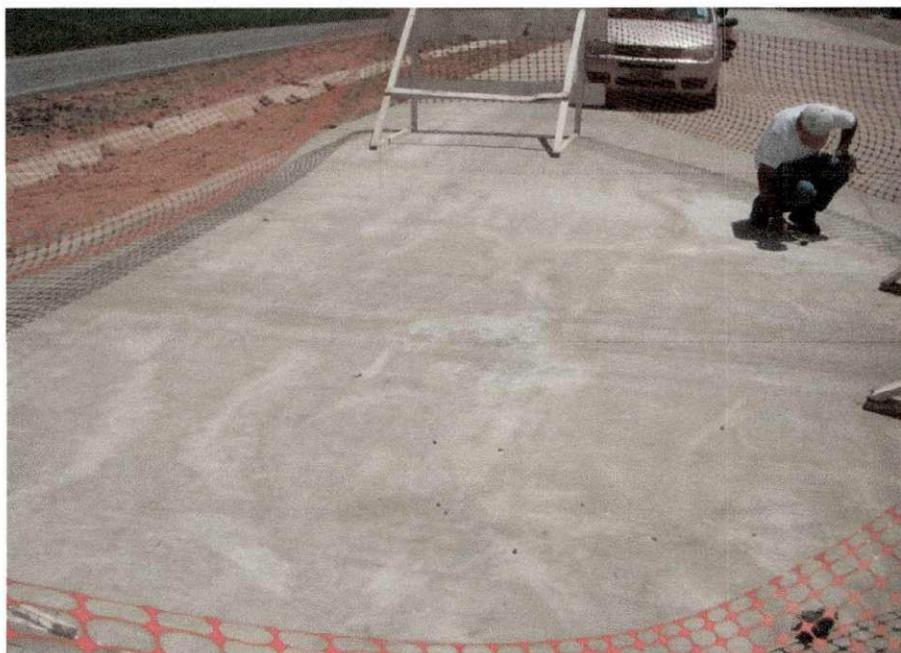
Figura 2.19 - Isolamento da área.

- Isolamento da área (Figura 2.19);
- Lavagem do pavimento e das fissuras com água pressurizada visando desobstrução das fissuras por partículas sólidas (Figura 2.20);
- Secagem e expulsão da água sobre as placas e no interior das fissuras por aplicação de ar comprimido seguido de evaporação natural (Figura 2.21);
- Preparo da calda coloidal de microcimento com o emprego do misturador coloidal (Figura 2.22);
- Preenchimento das fissuras previamente limpas e secas por gravidade com auxílio de picetes de injeção e injeção pressurizada (Figura 2.23);
- Remoção e limpeza do excesso de calda coloidal sobre a fissura (Figura 2.24).

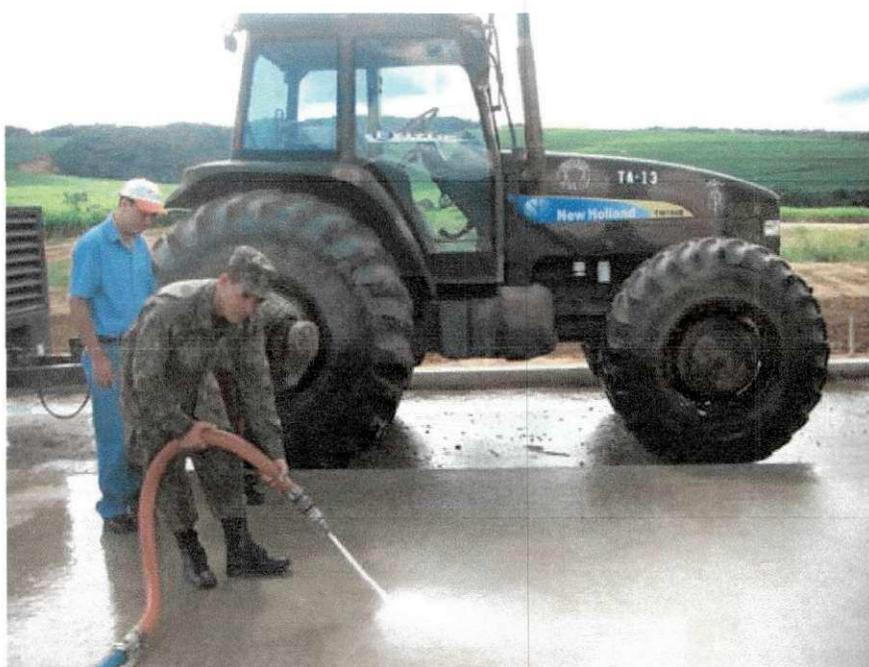
Figura 2.20 - Lavagem do pavimento e das fissuras com água pressurizada visando a desobstrução das fissuras por partículas sólidas.

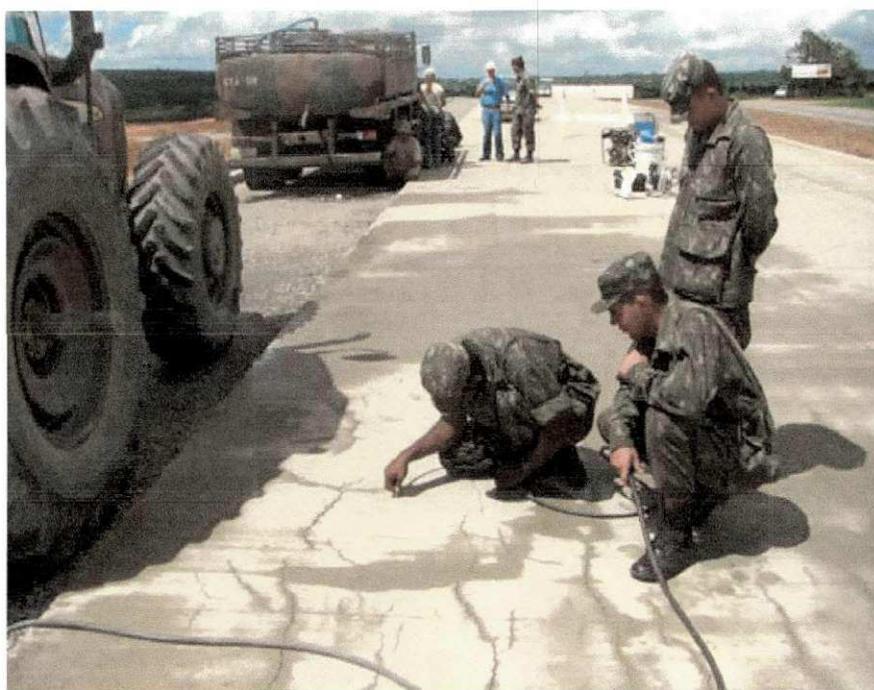
Figura 2.21 - Secagem e expulsão da água sobre as placas e no interior das fissuras por aplicação de ar comprimido seguido de evaporação natural.

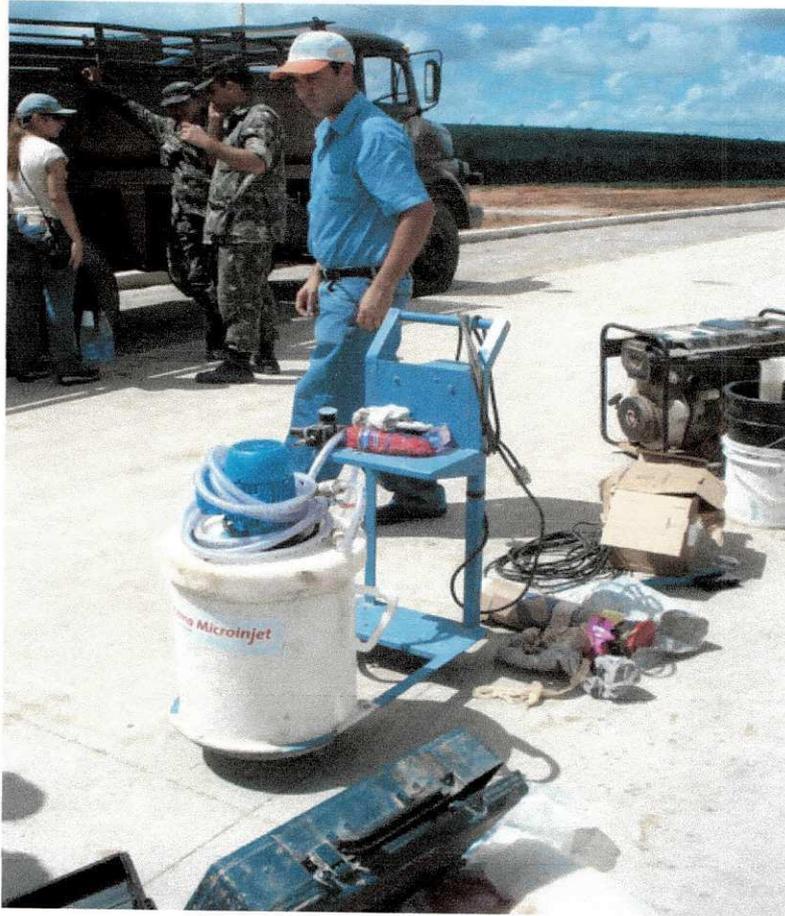
Figura 2.22 - Preparo da calda coloidal de microcimento com o emprego do misturador coloidal.

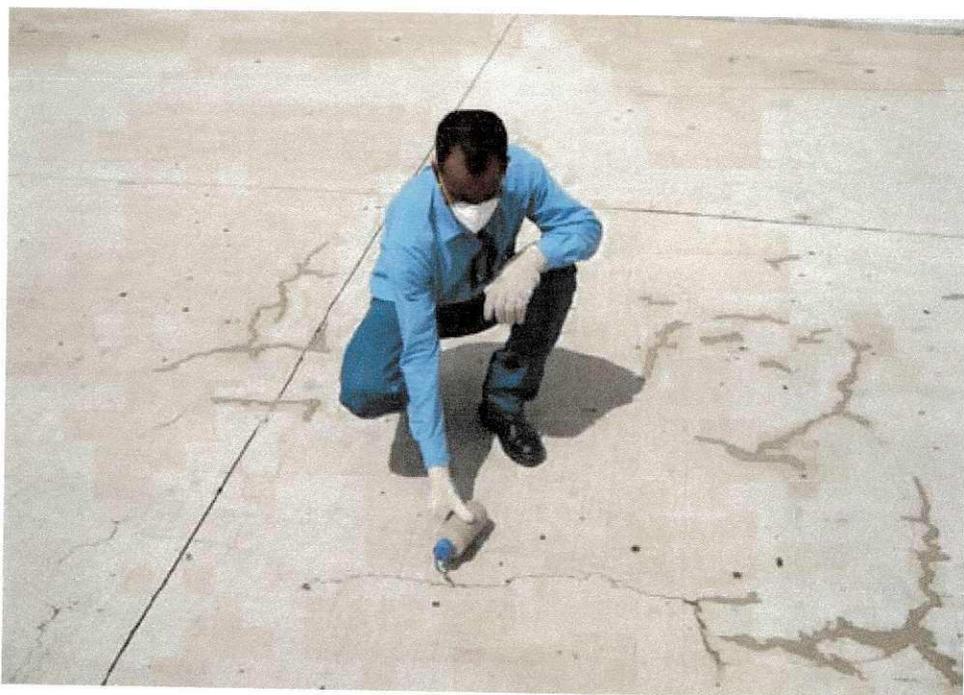
Figura 2.23 – Preenchimento das fissuras através da injeção por gravidade (Picetes) utilizando calda coloidal de microcimento.

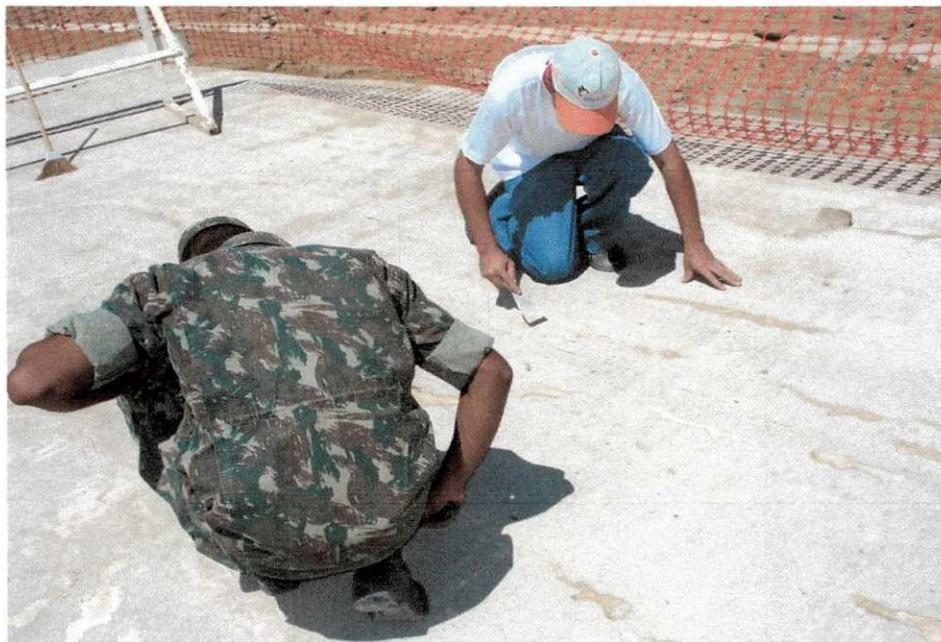
Figura 2.24 – Remoção e limpeza do excesso de calda coloidal sobre a fissura.

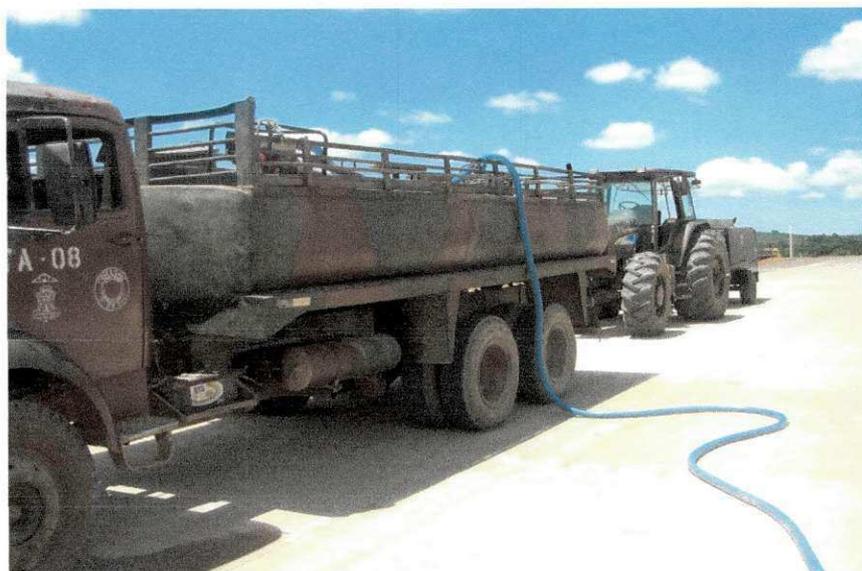
Figura 2.25 – Limpeza com caminhão Pipa.

- Caminhão Pipa com capacidade de 8000 litros;

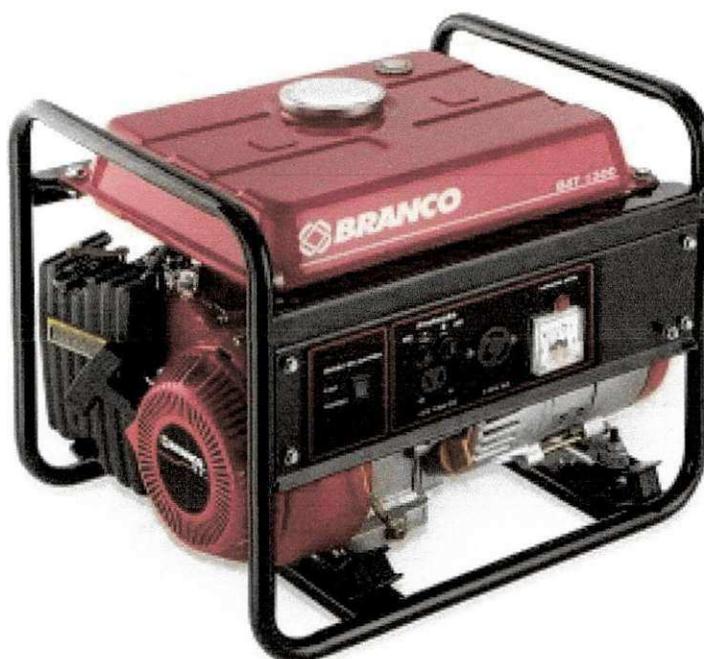
Figura 2.27 – Gerador para alimentar o misturador coloidal.

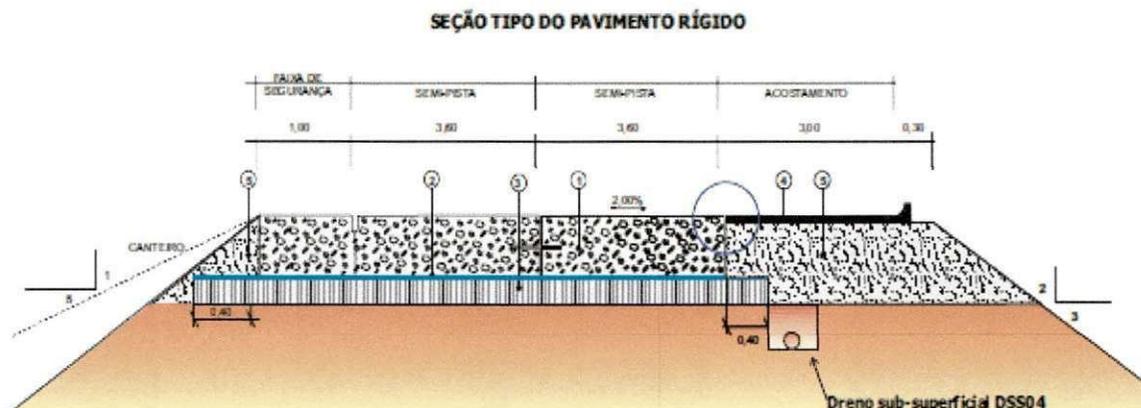
Figura 2.30 – Seção tipo do pavimento rígido da BR101- Lote 05

A seção tipo do pavimento em questão é mostrada na Figura 2.30:

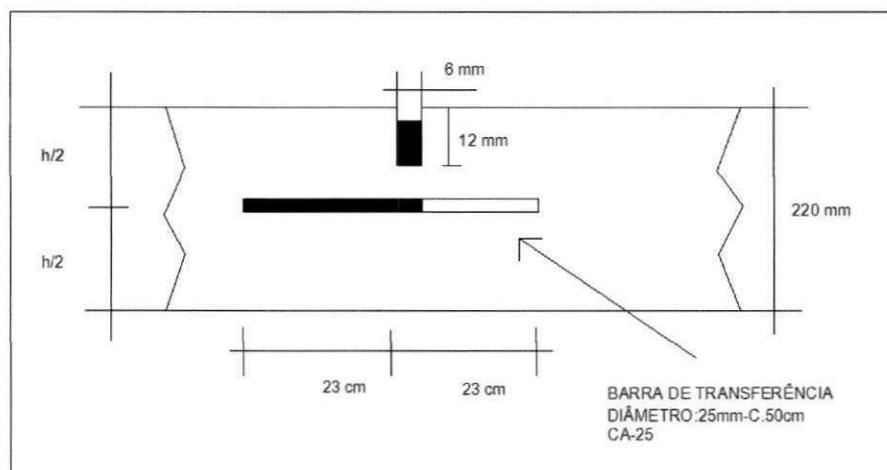
Figura 2.31 – Detalhamento das juntas transversais com barras de transferência.

engraxadas (Figura 2.31) e espaçamentos de 30cm (Figura 2.33). As juntas longitudinais de articulação são preenchidas com barras de ligação com comprimento de 85 cm, diâmetro de 12,5mm (CA-50) (Figura 2.32), e espaçamentos de 75 cm (Figura 2.33).

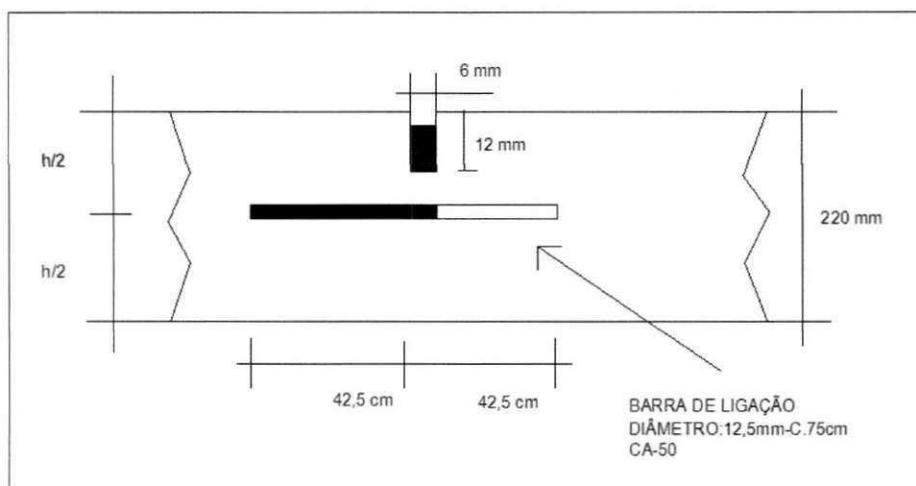
Figura 2.32 – Detalhamento das juntas longitudinais com barras de ligação.

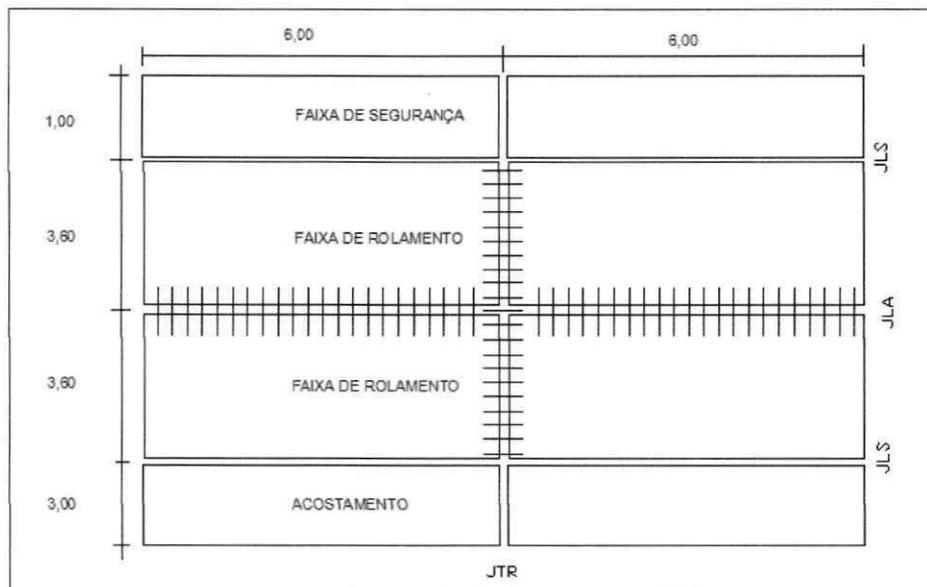
Figura 2.33 – Disposições das barras de transferência e de ligação no pavimento.

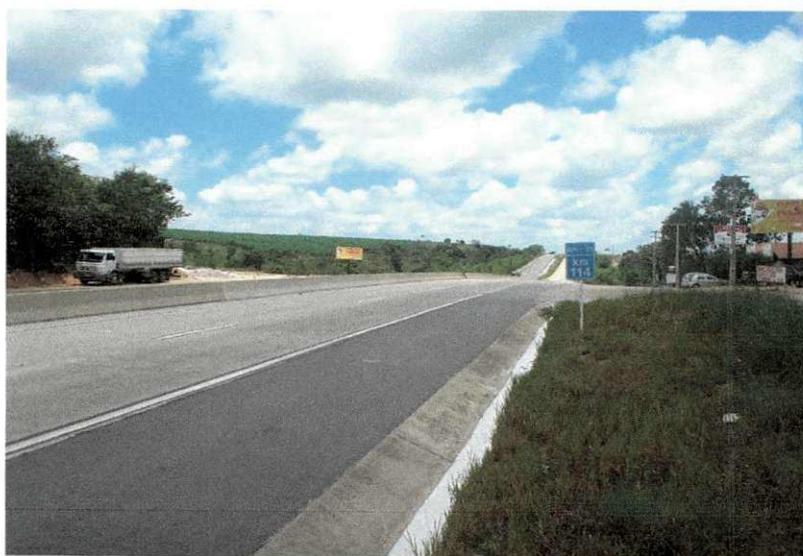
Figura 3.1 – Trecho de placas recuperadas próximo ao km 114.

Dentro do universo amostral das placas de concreto do pavimento recuperado, as amostras escolhidas para estudo foram aquelas dentro da numeração 1.508 a 1.825, situadas entre os quilômetros 113 e 115 com extensão de 1.902 metros.

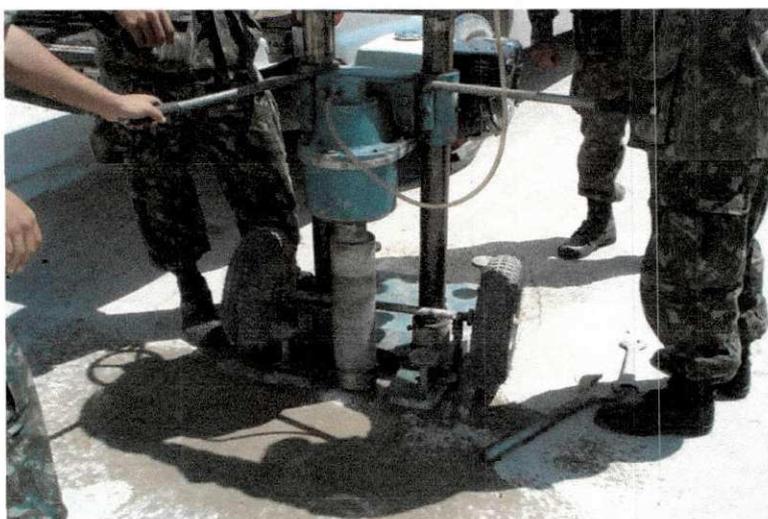
Figura 3.2 – Equipamento de extração dos corpos de prova.

Para extração dos testemunhos utilizou-se uma extratora com capacidade de perfuração de 400 mm com cálice de diâmetro \varnothing de 4" para retiradas de CP's cilíndricos com 100 mm diâmetro por 200 mm de altura. A Figura 3.2 ilustra o equipamento de extração dos corpos de prova.

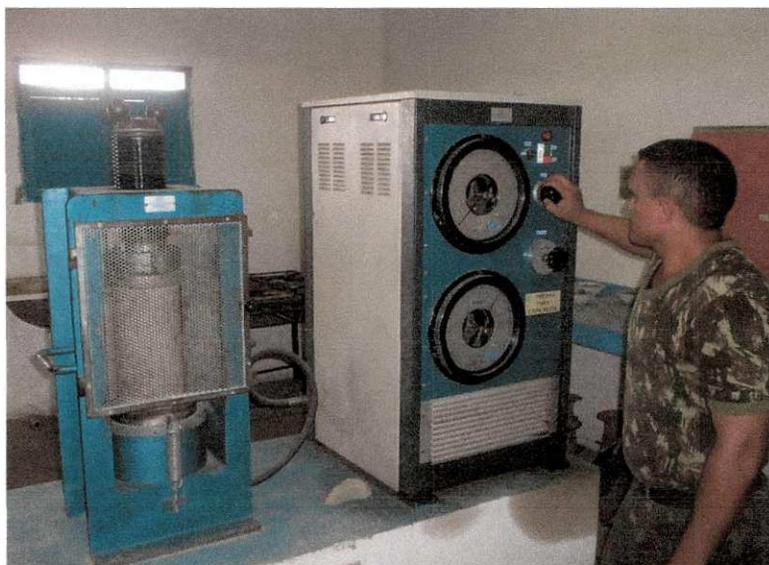
Figura 3.3 – Equipamento de rompimento dos corpos de prova.

Para o rompimento dos corpos de prova utilizou-se prensa elétrica hidráulica com 2 (dois) manômetros, capacidade 100/20 toneladas, com indicador analógico, escalas 0-120.000kgf divisão de 200kgf e de 0-24.000 kgf com divisão de 40kgf. Aplica-se em ensaios de corpos de prova cilíndricos de concreto com diâmetros \varnothing igual a 15cm ou 10cm por alturas de 30cm ou 20 cm respectivamente. A Figura 3.3 ilustra o equipamento de rompimento dos corpos de prova.

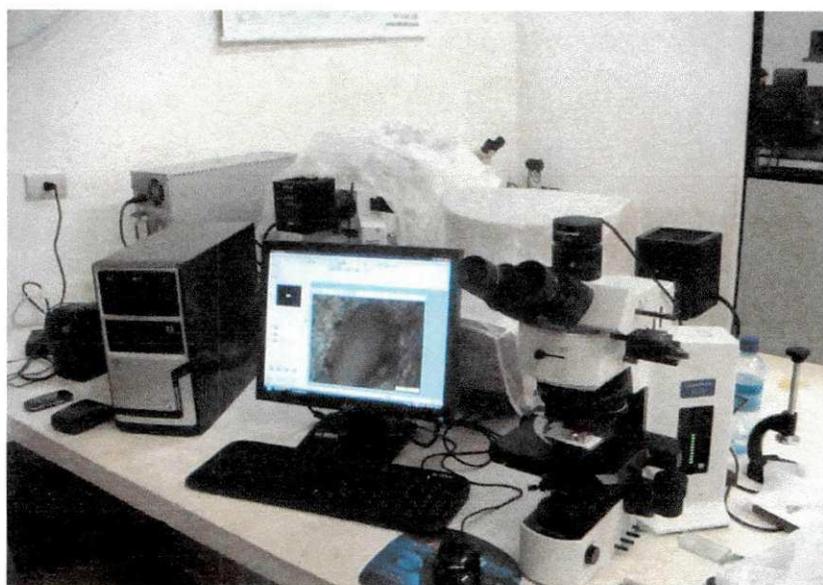
Figura 3.4 – Equipamento de microscopia óptica, SC30.

A análise microscópica das amostras foi realizada através de dois microscópios, um com capacidade de ampliação de até 50,0 a 100,0 vezes de marca Olympus, SC30 , BX51 , MODEL U-L-M 100 -3 e o outro de marca também Olympus, SZ 40, com capacidade de ampliação de até 40,0. As Figuras 3.4 e 3.5 mostram os equipamentos utilizados.

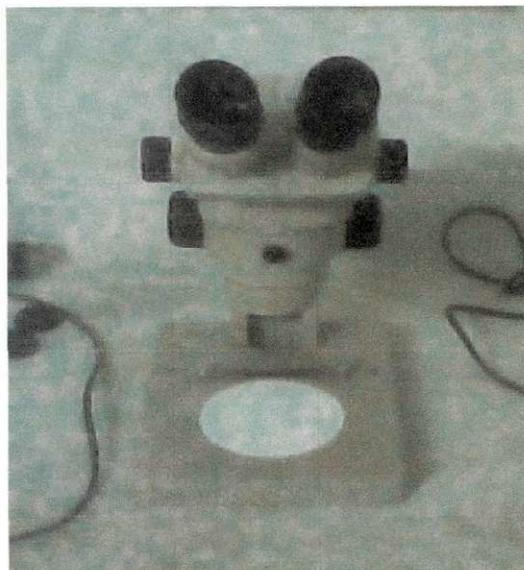
Figura 3.5 – Equipamento de microscopia óptica, SZ40.

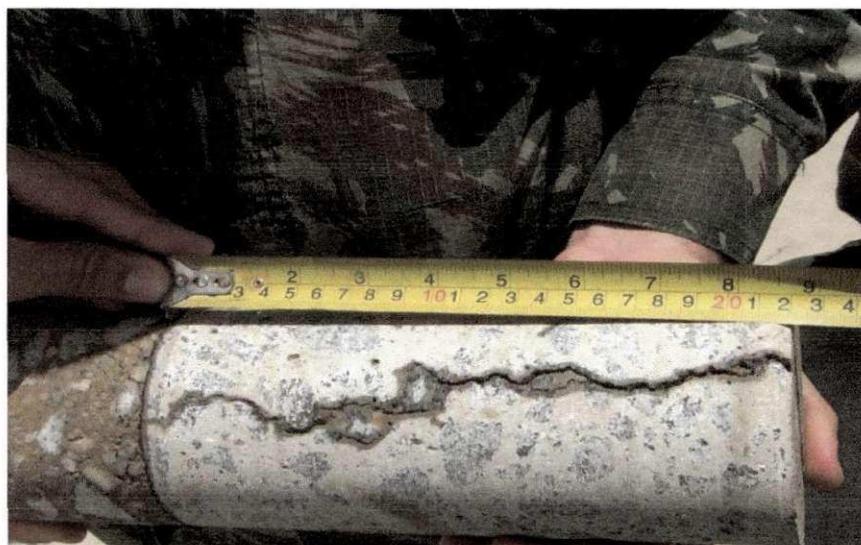
Figura 3.6 – Corpo de prova extraído sem injeção de calda coloidal de microcimento.

Entretanto parte deste segmento foi tratada com as técnicas de injeção pressurizada e por gravidade para servir de teste para avaliação posterior às aplicações. Depois da aplicação de injeções de calda coloidal de microcimento, foram realizadas 50 extrações em várias placas, no segmento acima mencionado, sendo observado o preenchimento parcial das fissuras, conforme as Figuras 3.7 e 3.8. As setas brancas indicam o preenchimento da fissura com o microcimento e as setas laranja os vazios deixados após a aplicação.

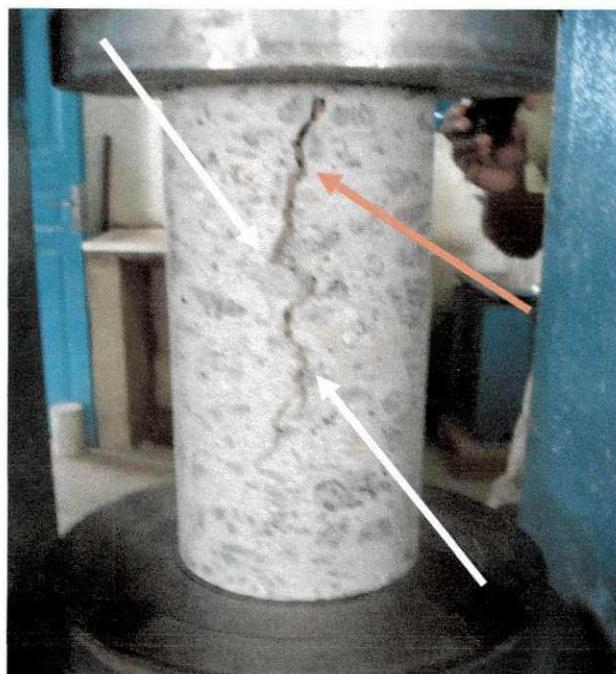
Figuras 3.7 – Corpo de prova extraído após injeção de calda coloidal de microcimento.

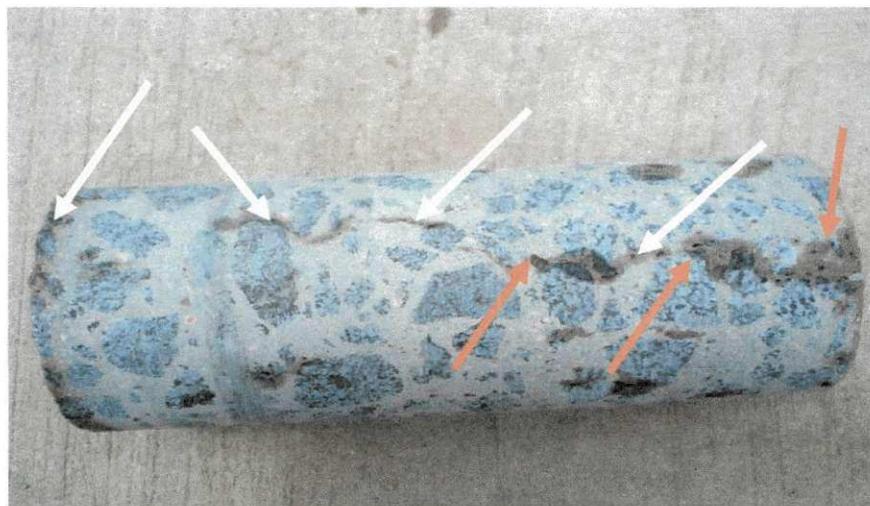
Figuras 3.8 – Corpo de prova extraído após injeção de calda coloidal de microcimento.

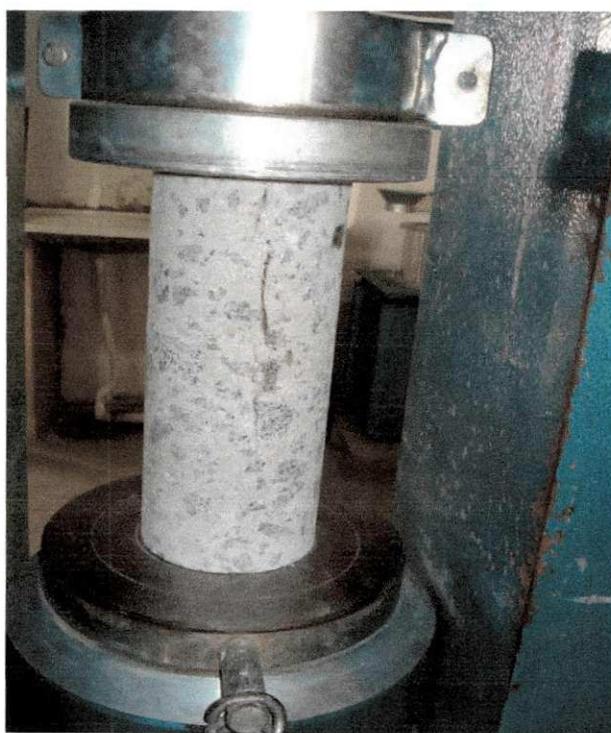
Figura 3.9 – Corpo de prova submetido à compressão axial.

Para a verificação do desempenho mecânico dos corpos de provas (CPs) e a capacidade real de penetração da calda coloidal de microcimento, os CPs foram encaminhados ao laboratório tecnológico do Exército para serem rompidos à compressão axial (Figura 3.9). A ruptura dos corpos de prova cilíndricos foi realizada segundo o método de ensaio de compressão NBR- 5739/2007 da ABNT.

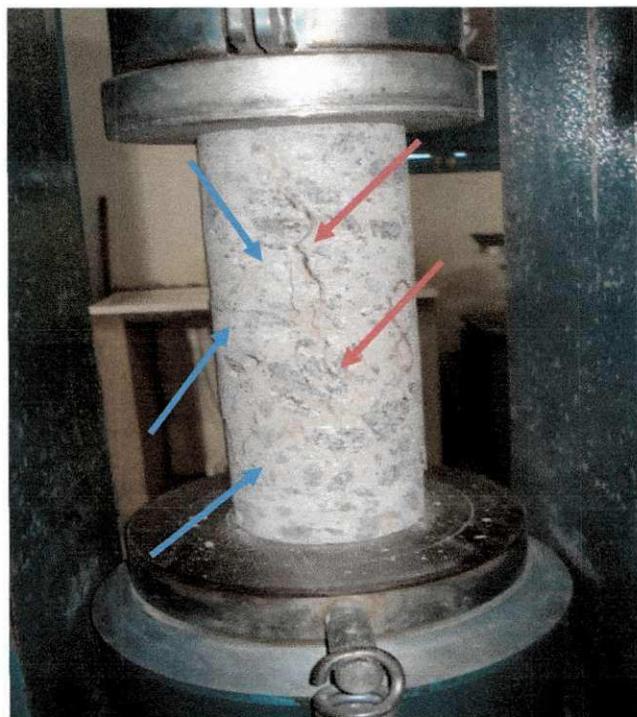
A Figura 3.10 ilustra o procedimento de ruptura dos CPs extraídos. Observa-se que o processo de ruptura se inicia a partir de fissuras indicadas por setas azuis e não naquelas tratadas com calda coloidal de microcimento mostradas com setas laranjas.

Figura 3.10 – Corpo de prova submetido à compressão axial.
