**AVALIAÇÃO DA EFICIÊNCIA DA COLMATAÇÃO DE
FISSURAS NO PAVIMENTO RÍGIDO, DA OBRA DA BR 101-
NORDESTE, LOTE 05, PELA APLICAÇÃO DA INJEÇÃO DE
CALDA COLOIDAL DE MICROCIMENTO**

Dissertação apresentada ao Programa de Pós-Graduação em Engenharia Civil e Ambiental, do Centro de Tecnologia e Recursos Naturais da Universidade Federal de Campina Grande, como requisito parcial à obtenção do título de Mestre.

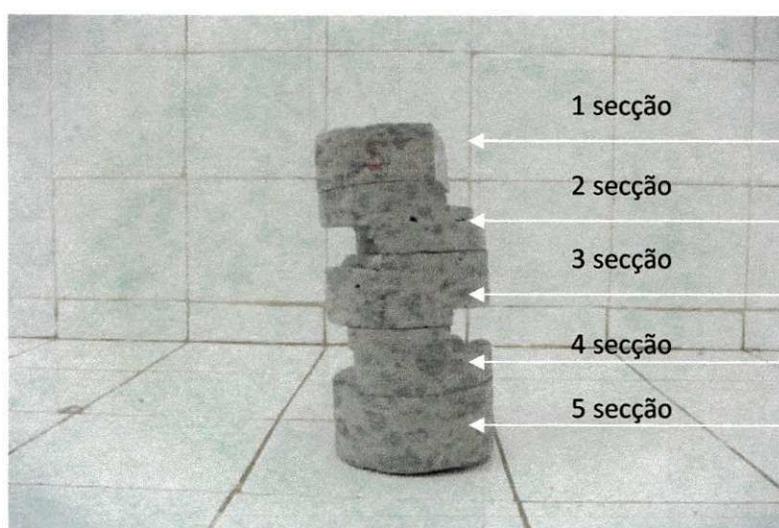
Figura 3.11 – Corpo de prova seccionado em cinco partes.

Os CP's foram seccionados em cinco partes com alturas aproximadas de 4,2cm a 4,8cm cada uma (Figura 3.11). Na parte superior dos corpos de prova foram definidas duas regiões A e B, obtidas a partir de duas semi-circunferências limitadas pela corda perpendicular à fissura conforme ilustra a Figura 3.12. Destas partes seccionadas, foram retiradas outras amostras com forma paralelepípedica com dimensões 3,0 cm x 3,0 cm x 0,5cm de espessura. Estas amostras receberam polimento antes de serem analisadas ao microscópio óptico. A Fig.3.13 ilustra uma amostra utilizada para ensaio de microscopia óptica.

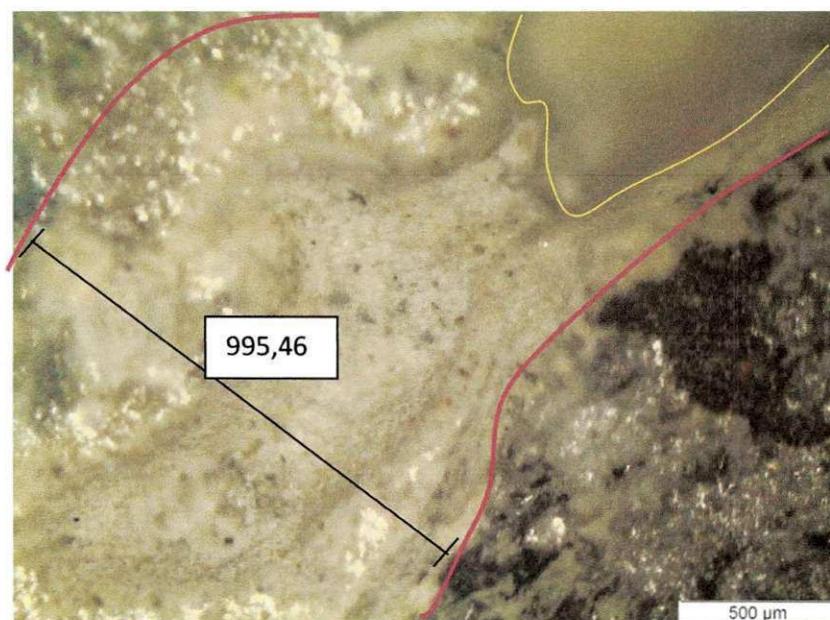
Figura 4.2 – Amostra 1.1.1. A retirada do CP 01 colmatada com microcimento.

O CP 01 apresentou as seguintes dimensões, após a extração: altura de 21 cm e diâmetro de 10 cm. Com a microscopia óptica, observou-se que em todas as secções, exceto na secção 1.3.1.A, na qual não ocorreu colmatação, foram encontradas fissuras com colmatação parcial. As Figuras 4.2 e 4.3 mostram os vazios encontrados em várias amostras do CP 01 após a colmatação.

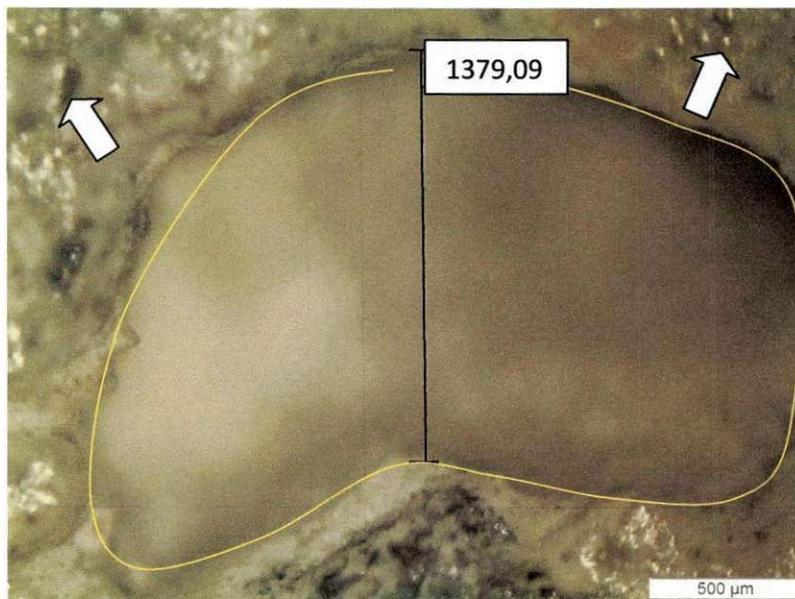
Figura 4.3 – Amostra 1.1.1.A retirada do CP 01 apresentando vazios após colmatção.

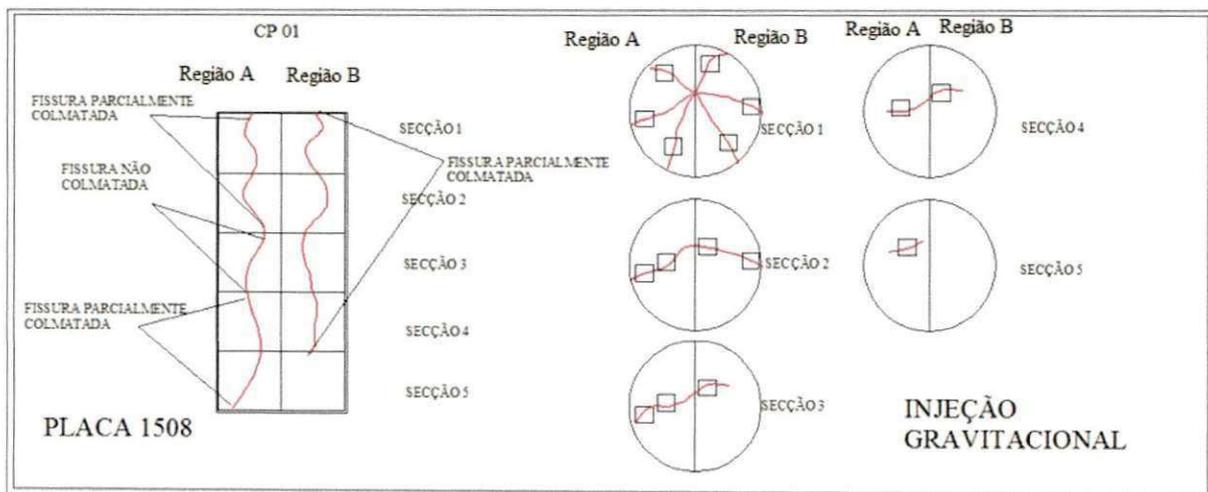
Figura 4.4– Detalhamento das seções do CP01.

A projeção das fissuras do CP 01 se deu de forma desordenada, ou seja, irradiando em várias direções, por isso, houve a necessidade de retirada na parte superior de um número maior de amostras. A Figura 4.4 esquematiza o comportamento das fissuras e o detalhamento das seções do CP01.

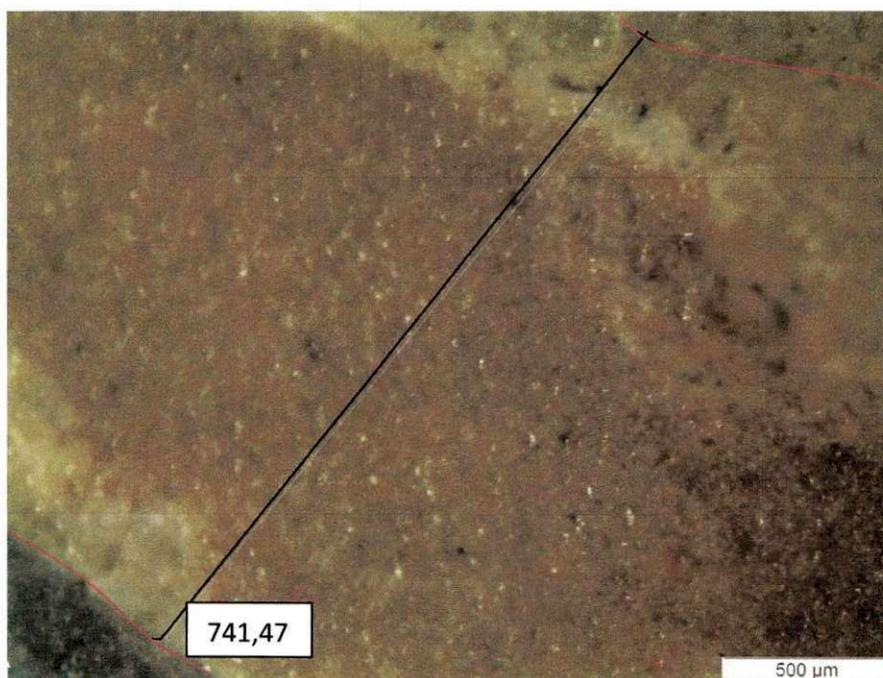
Figura 4.5 – Amostra 2.1.1.A retirada do CP 02 colmatada com microcimento.

O CP 02 apresentou as seguintes dimensões, após a extração: altura de 24 cm e diâmetro de 10 cm. As fissuras encontradas no CP 02 apresentaram em todas as secções colmatação total, ou seja, não surgimento de vazios. A Figura 4.5 mostra a microscopia da colmatação encontrada na amostra 2.1.1.A retirada do CP 02.

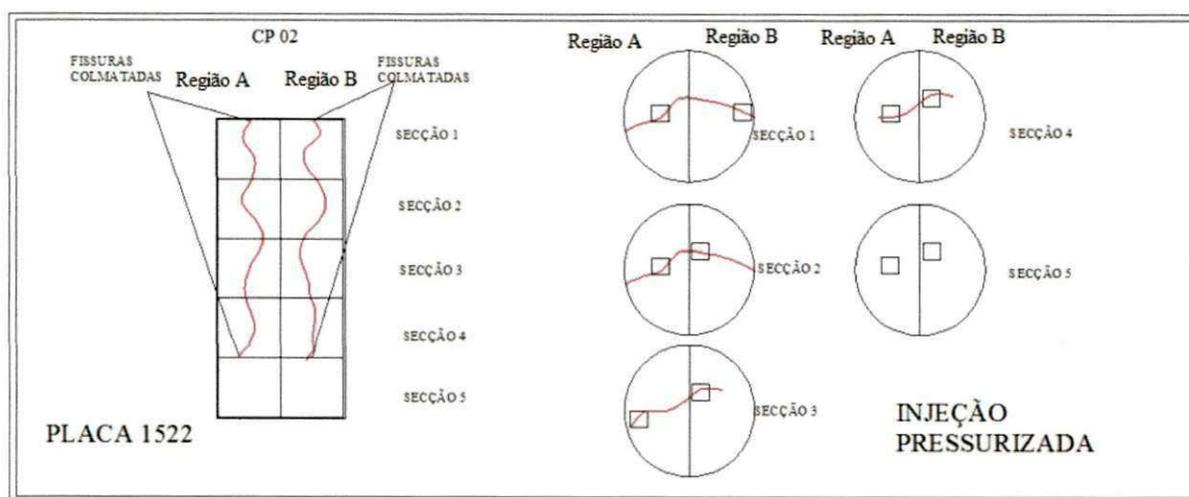
Figura 4.6– Detalhamento das secções do CP02.

A Figura 4.6 esquematiza o comportamento das fissuras e o detalhamento das secções do CP 02.

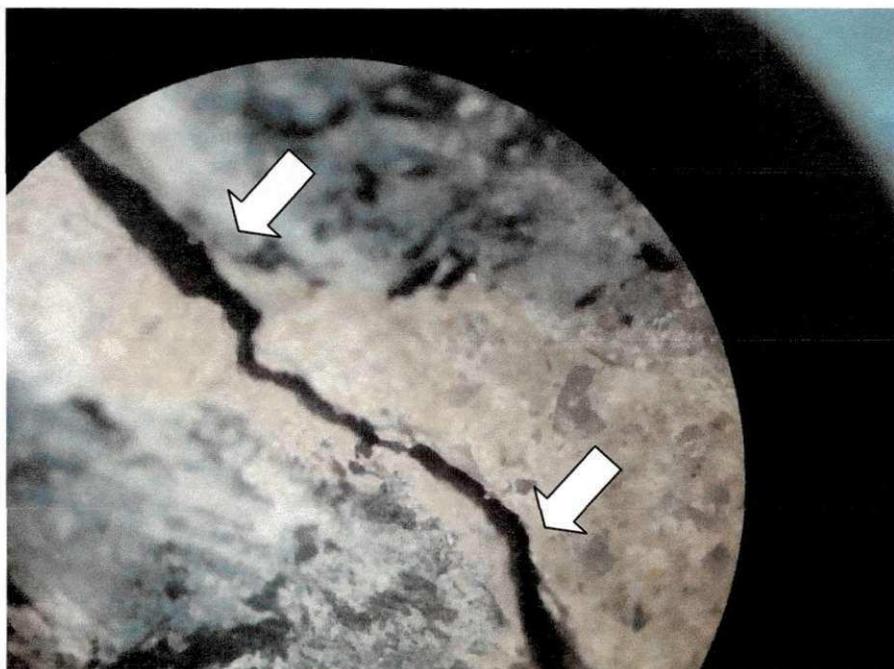
Figura 4.8 – Amostra 3.1.1B retirada do CP 03 fissura não colmatada.

As Figuras 4.7 e 4.8 mostram a microscopia da colmatação entre as linhas vermelhas e a não colmatação encontradas em várias amostras do CP 03.

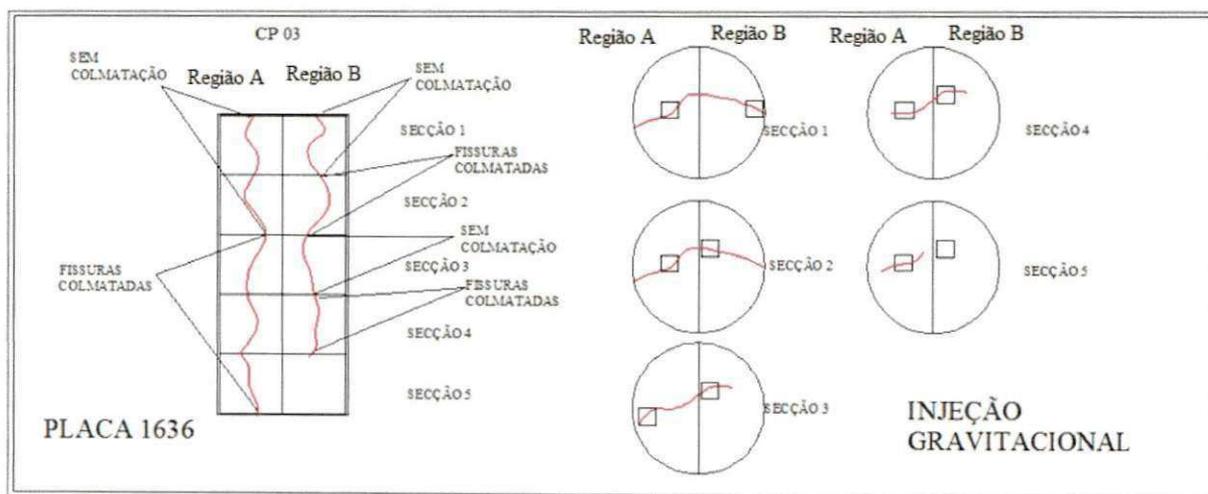
Figura 4.9– Detalhamento das secções do CP 03.

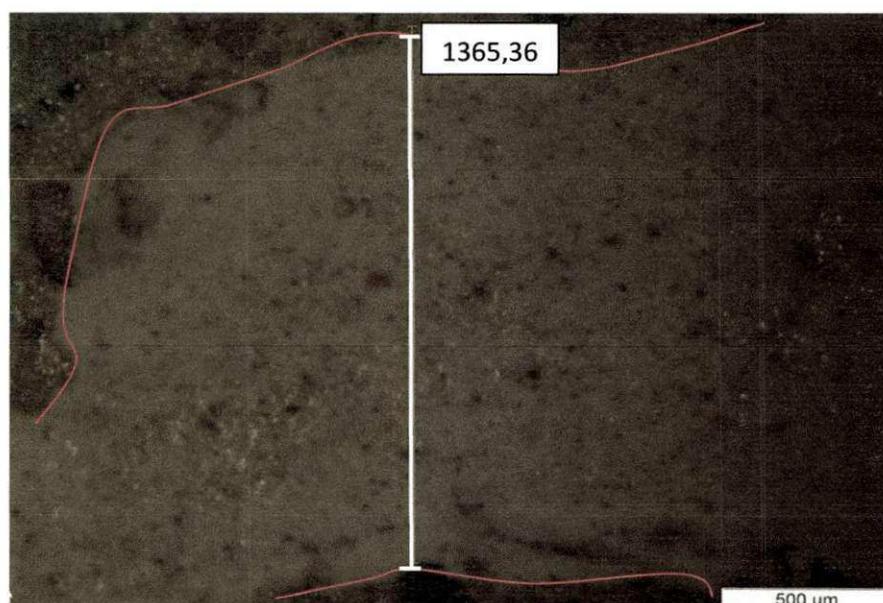
Figura 4.10 – Amostra 4.2.2A retirada do CP 04 colmatada com microcimento.

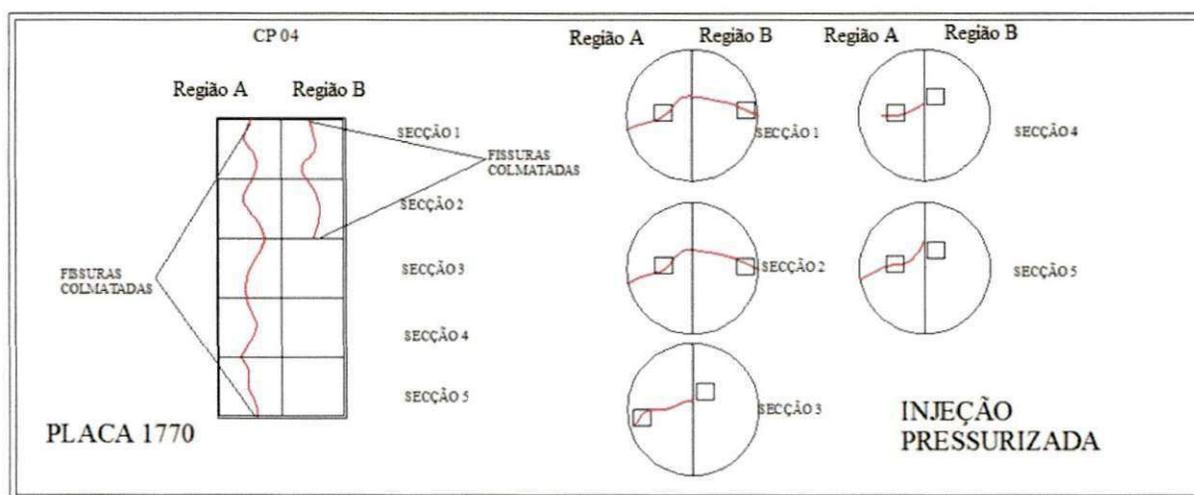
Figura 4.11– Detalhamento das secções do CP 04.

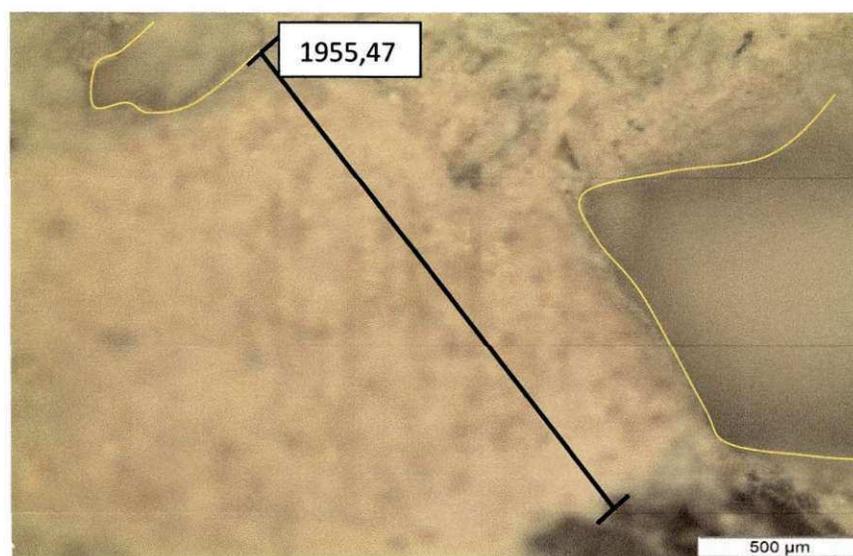
Figura 4.12 – Amostra 5.1.1.A retirada do CP 05 colmatada com microcimento.

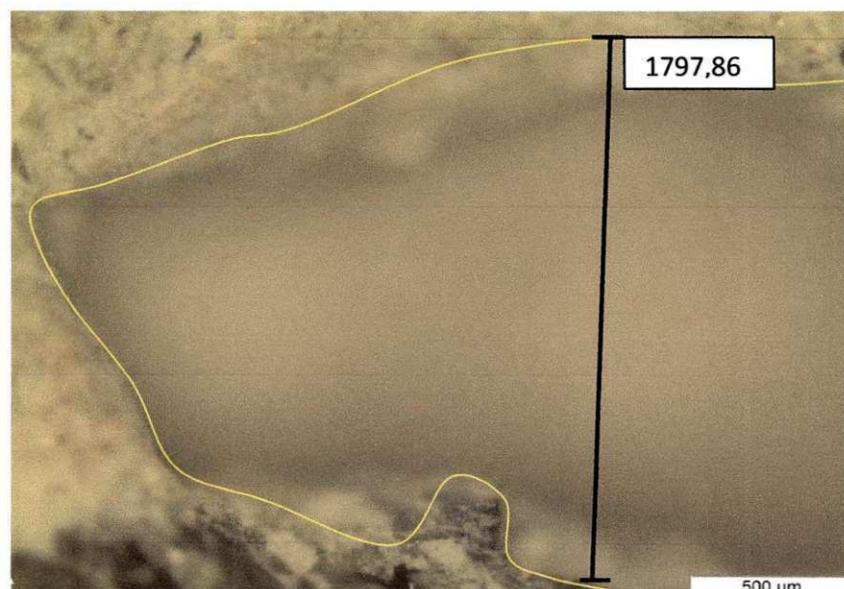
Figura 4.13 – Amostra 5.1.1.A retirada do CP 05 apresentando vazios após colmatação.

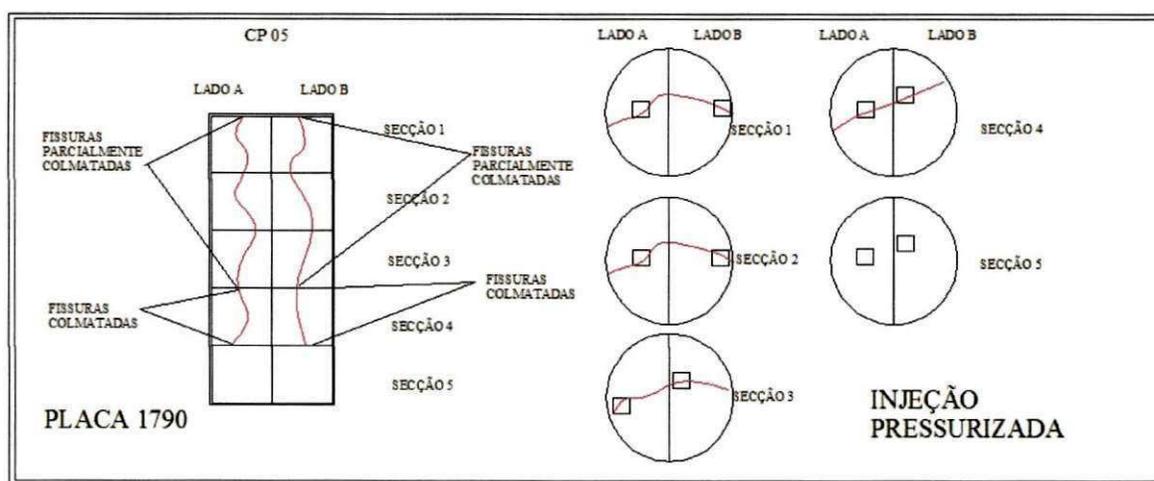
Figura 4.14– Detalhamento das secções do CP 05.
