**UNIVERSIDADE FEDERAL DE CAMPINA GRANDE
CENTRO DE TECNOLOGIA E RECURSOS NATURAIS
UNIDADE ACADÊMICA DE ENGENHARIA AGRÍCOLA
COPEAG – COORDENAÇÃO DE PÓS-GRADUAÇÃO EM ENGENHARIA
AGRÍCOLA**

Dissertação de Mestrado

**DEGRADAÇÃO AMBIENTAL NO ENTORNO DA ALÇA SUDOESTE DO
MUNICÍPIO DE CAMPINA GRANDE-PB.**

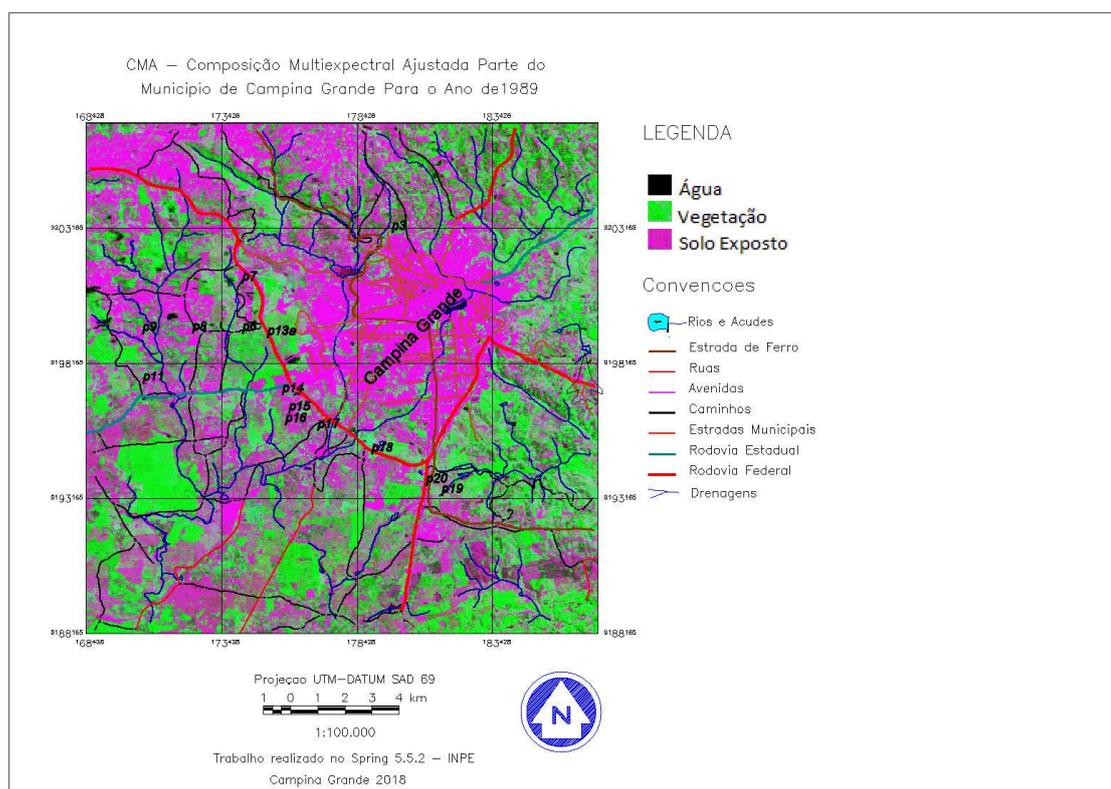
Figura 6: Composição Multiespectral Ajustada (CMA) para o ano 1989. Fonte: Autora (2018).

Na composição multiespectral ajustada se tem melhor definição do comportamento contrastante entre as áreas efetivamente vegetadas e as que não possuem vegetação, ou seja, observa-se com mais precisão o contraste entre solo exposto e cobertura vegetal. Na imagem de 1989 (Figura 6) existia um equilíbrio entre os dois elementos, e ainda algumas porções de corpos d'água espalhados pela área. Pode-se observar à direita da imagem, a cidade de Campina Grande, caracterizada pela tonalidade magenta, e algumas áreas de solo exposto que também são representadas pela mesma tonalidade, porém um pouco mais clara. As áreas com vegetação são caracterizadas pela tonalidade verde, variando do verde mais claro, para a classe de vegetação mais rala, e uma tonalidade de verde mais escuro para a classe de vegetação mais densa. Em vermelho têm-se as rodovias federais, sendo que a área em estudo está localizada as margens da BR-230.

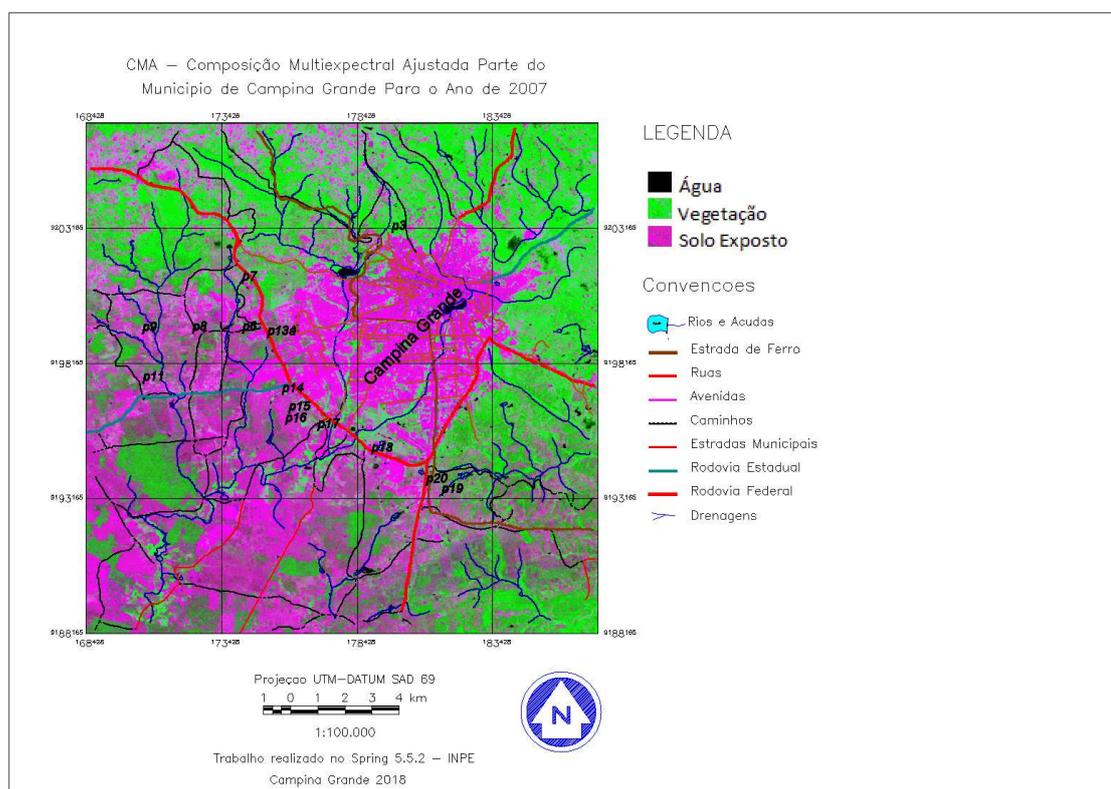
Figura 7: Composição Multiespectral Ajustada (CMA) para o ano de 2007. Fonte: Autora (2018).

Observando a composição multiespectral ajustada do ano de 2007 (Figura 7), é possível afirmar que a cobertura vegetal diminuiu e que os solos estão mais degradados, em decorrência das ações humanas, a exemplo da instalação do lixão que gerou uma grande degradação. Criado em 1992 e desativado em 2002, o Lixão do Mutirão (Figura 8) ocupava 35 hectares, localizado a cerca de 8 km do centro urbano e 6, 5 km do aeroporto João Suassuna. No local não existia nenhum controle do que era depositado, não havendo nenhuma preocupação no tocante à saúde pública, principalmente, para com as pessoas que se instalavam no seu interior em busca de alimentos e/ou materiais recicláveis. Mesmo após a sua desativação, continua trazendo consequências desastrosas para a região, sendo um dos principais problemas de contaminação dos recursos hídricos. O lixão provocou grande degradação da paisagem natural e desvalorização econômica da área, além de poluir o lençol freático, comprometendo todos os açudes a jusante.

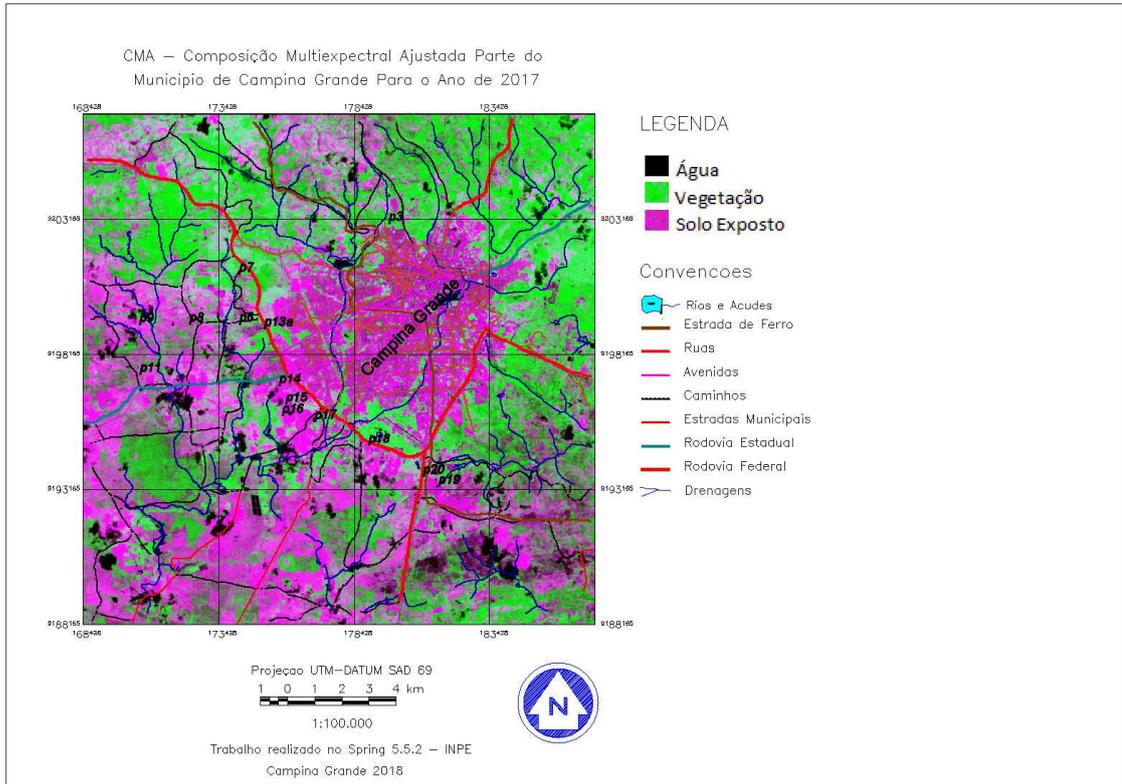
Figura 9: Composição Multiespectral Ajustada (CMA) para o ano de 2017. Fonte: Autora (2018).

Podemos identificar para o ano de 2017 (Figura 9) que houve uma expansão urbana significativa. Isso provoca na alça sudoeste uma interface entre o meio rural e o meio urbano, onde existem áreas de pastagem, criações de gado, conjuntos habitacionais, indústrias de grande, médio e pequeno porte, conforme evidenciam as Figuras 10 e 11.

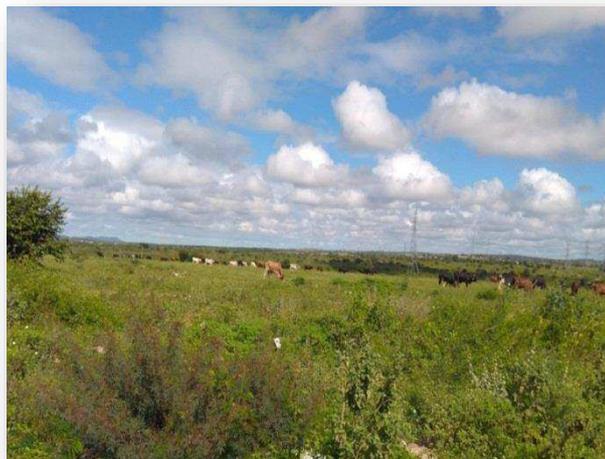
Figura 10: Área de pastagem com pecuária extensiva situada no entorno da alça sudoeste do Município de Campina Grande/PB. Ponto de Observação 16 - Lat 07° 15" 36, 7' e Long 35° 56" 9, 2'.

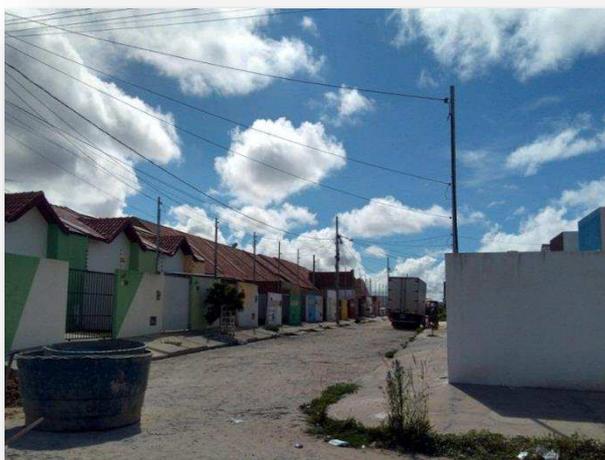
Figura 11: Conjunto habitacional situado no entorno da alça sudoeste do Município de Campina Grande/PB. Ponto de Observação 16 - Lat 07° 15" 36, 7' e Long 35° 56" 9, 2'. Fonte: Autora (2018).

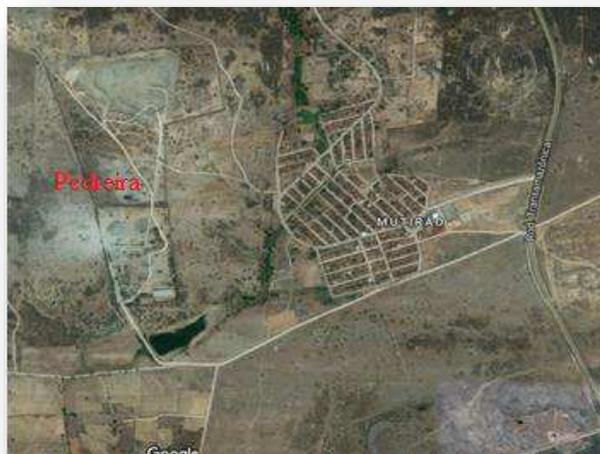
Figura 12: Vista superior do Bairro do Mutirão, com área degradada pela exploração de material para construção civil. Fonte: Adaptado de Google Maps (2018).

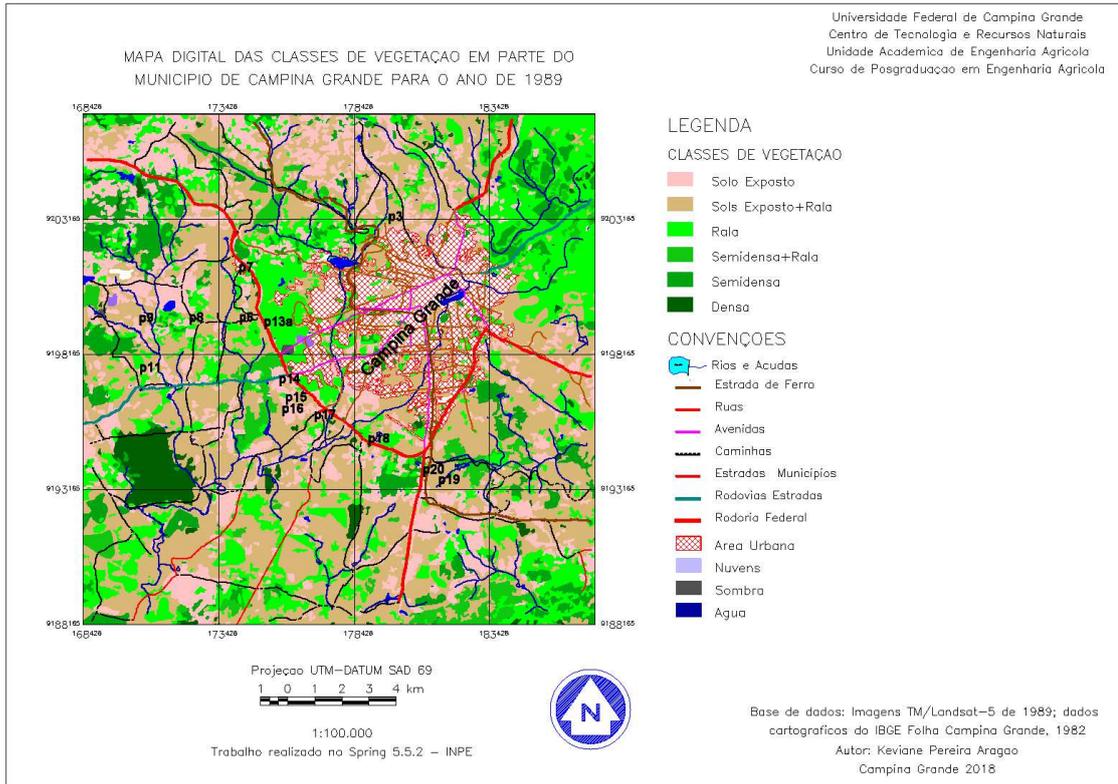
Figura 13: Mapa digital das classes de vegetação em parte do Município de Campina Grande/PB para o ano de 1989. Fonte: Autora (2018).

A partir das informações obtidas do tratamento digital das imagens de satélite da área em estudo e do trabalho de campo, confeccionaram-se os mapas da cobertura vegetal (Figuras 13, 14 e 15) e foram calculadas as áreas por classe de vegetação (Tabela 4).

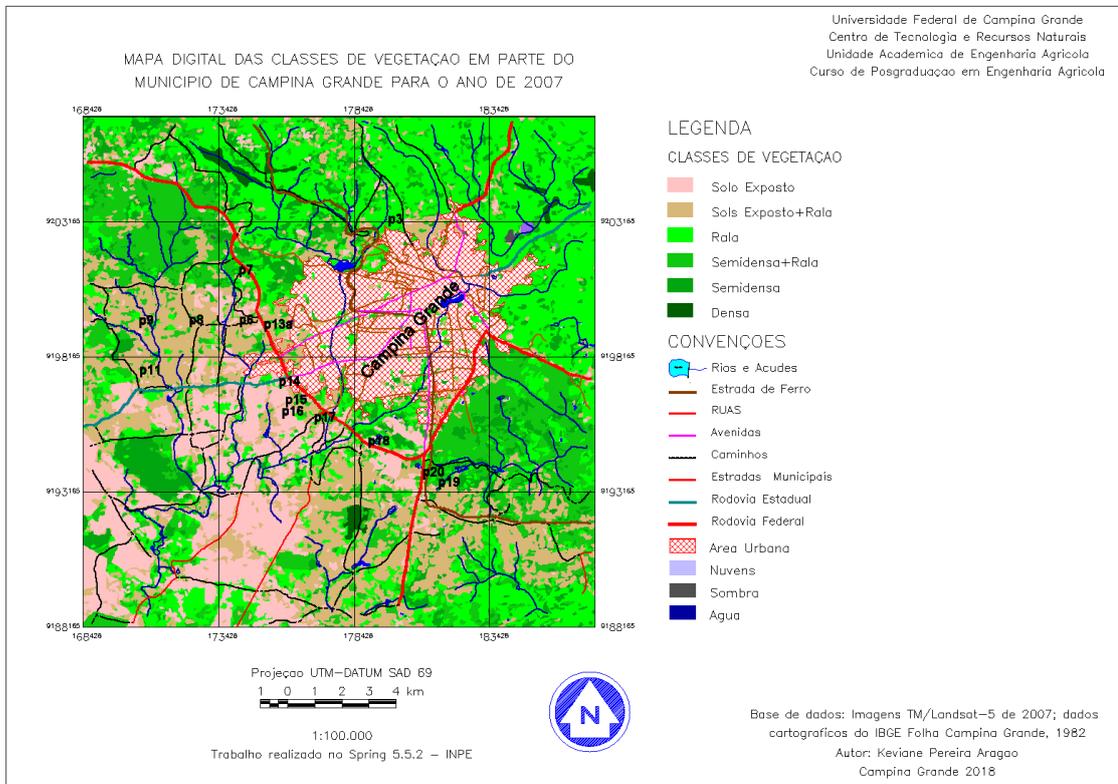
Figura 14: Mapa digital das classes de vegetação em parte do Município de Campina Grande/PB para o ano de 2007. Fonte: Autora (2018).

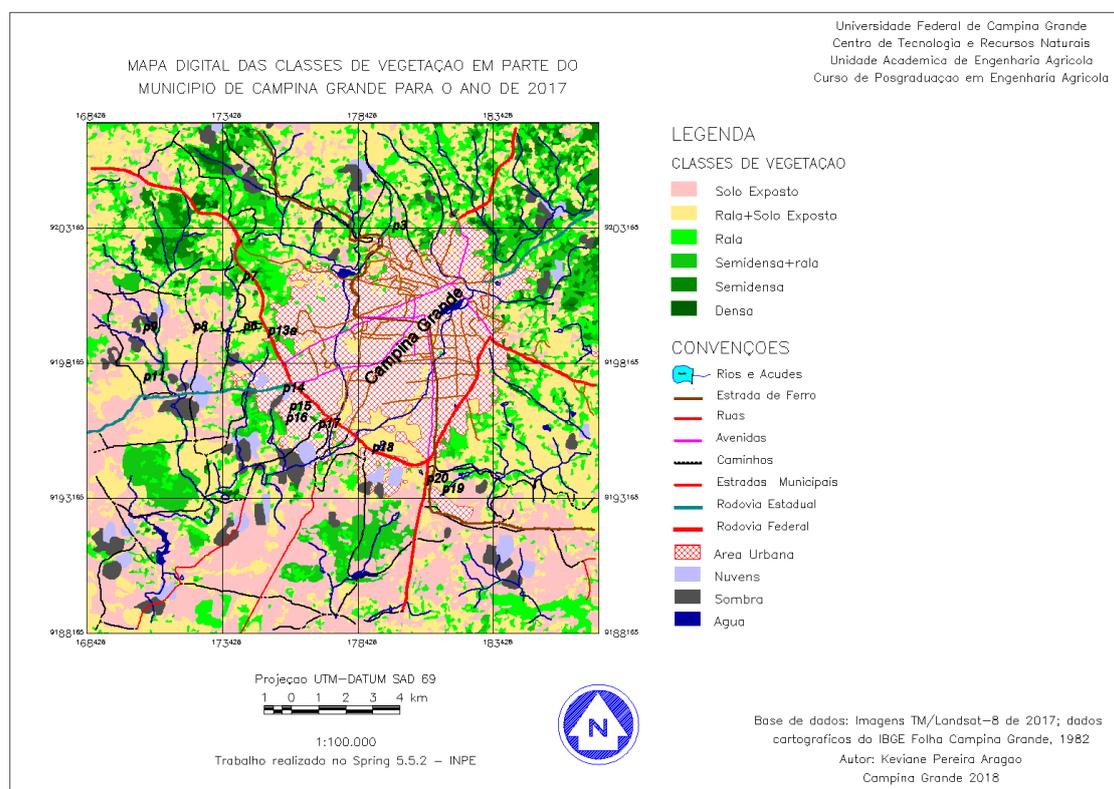
Figura 15: Mapa digital das classes de vegetação em parte do Município de Campina Grande/PB para o ano de 2017. Fonte: Autora (2018).

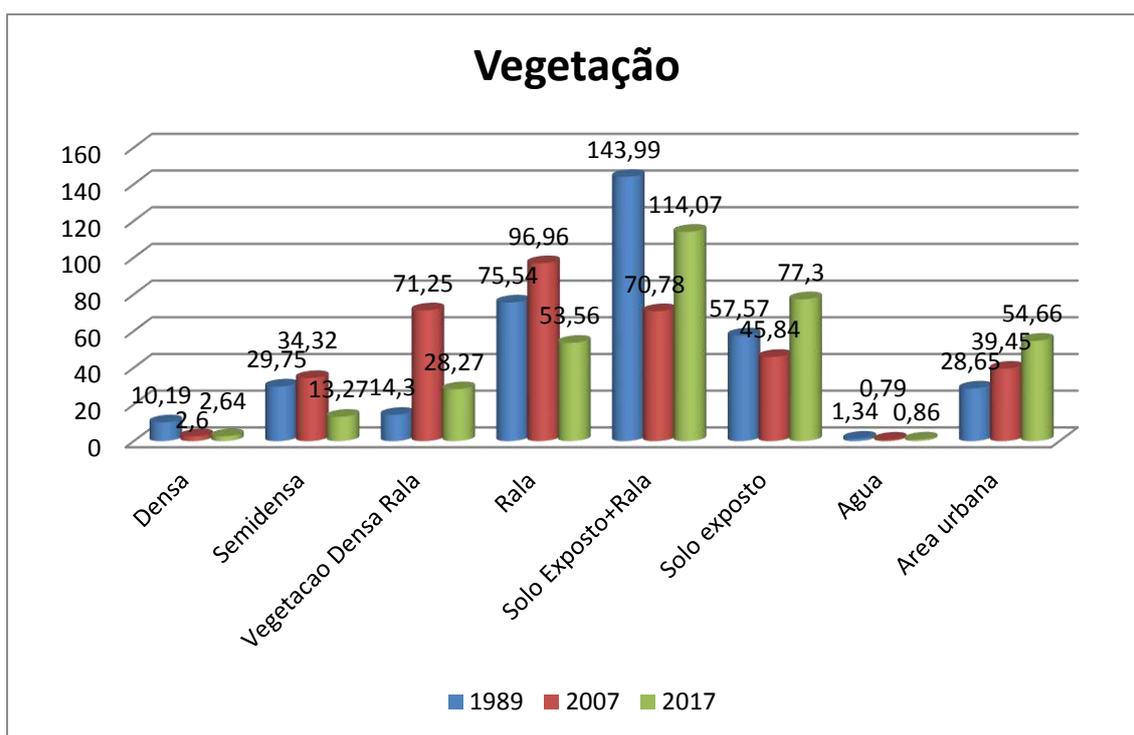
Gráfico 1: Áreas de classes de vegetação (km²) para os anos de 1989, 2007 e 2017 na alça sudoeste do Município de Campina Grande/PB.

O Gráfico 1 apresenta dados encontrados a partir do mapeamento das classes de vegetação na região da alça sudoeste, e esta construção informa o aumento e/ou diminuição das classes de vegetação.

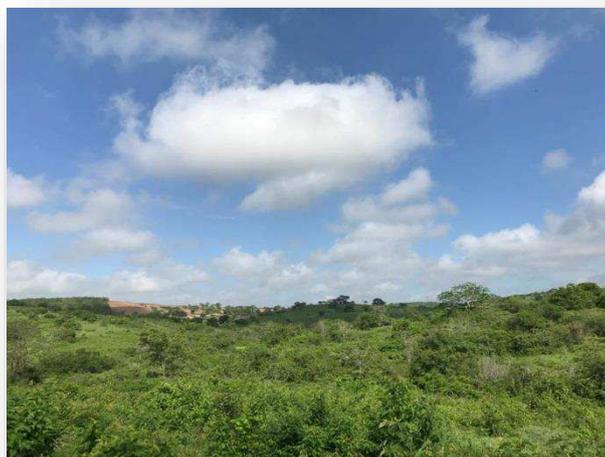
Figura 16: Área de vegetação densa, com vale de drenagem natural, relevo ondulado a fortemente ondulado, situada no entorno da alça sudoeste do Município de Campina Grande/PB. Ponto de Observação 4 - Lat 07º 13' 12, 4' e Long 35º 57' 08, 0'. Fonte: Autora (2018).

Este tipo de classe é caracterizado por apresentar vegetação do tipo floresta (Figuras 16 e 17), com muito exemplares de vegetação nativa, pouco estresse hídrico. Atualmente, ela possui uma área de 2, 64 km².

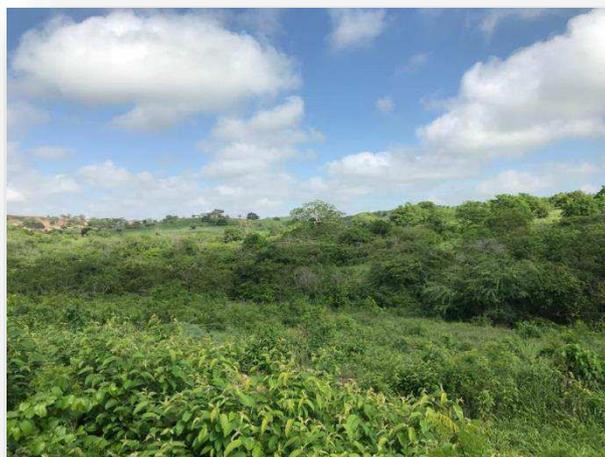
Figura 17: Área de vegetação densa, com exemplares arbóreos espaçados, presença de gramínea, situada no entorno da alça sudoeste do Município de Campina Grande/PB. Ponto de Observação 4 - Lat 07º 13' 12, 4' e Long 35º 57' 08, 0'. Fonte: Autora (2018).

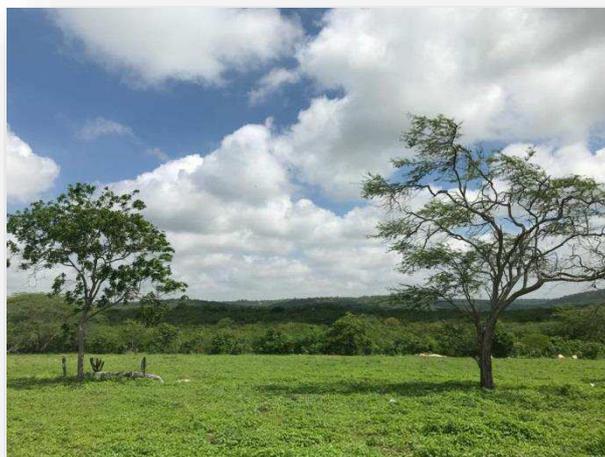
Figura 18: Área de relevo suave ondulado a ondulado, área de vegetação semi densa intercalando com área de agricultura e pastagem, situada no entorno da alça sudoeste do Município de Campina Grande/PB. Ponto de Observação 8 - Lat 07° 14" 03, 7' e Long 35° 58" 52, 1

Como característica apresenta cultura de subsistência, áreas de forrageiras, uma vegetação arbórea e arbustiva bastante esparsa e solo com cobertura vegetal de gramíneas (Figuras 18 e 19). Além de uma área de 13, 27 km² atualmente.

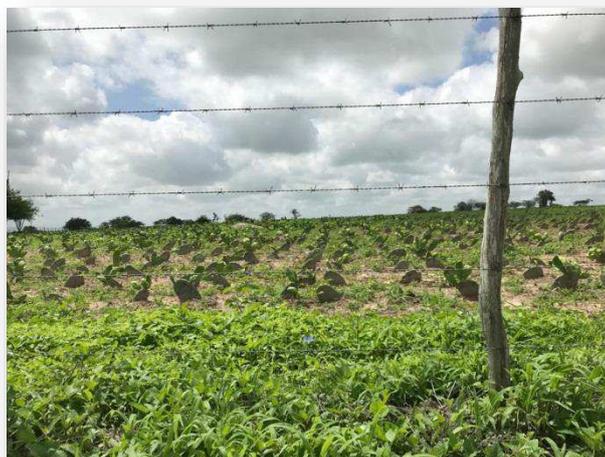
Figura 19: Área de forrageira com presença de gramíneas, situada no entorno da alça sudoeste do Município de Campina Grande/PB. Ponto de Observação 8 - Lat 07° 14" 03, 7' e Long 35° 58" 52, 1'.
Fonte: Autora (2018).

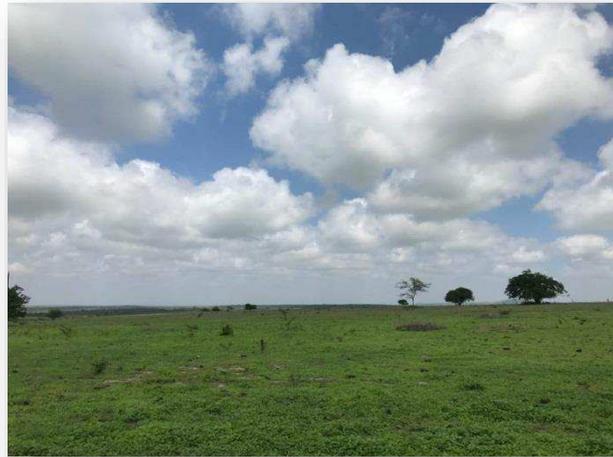
Figura 20: Área de pastagem, relevo plano a suave ondulado, cobertura vegetal gramínea, solo arenoso, baixa densidade demográfica, situada no entorno da alça sudoeste do Município de Campina Grande/PB. Ponto de Observação 9 - Lat 07° 14' 31, 8" e Long 35° 59' 28. Fonte: Autora (2018).

Esta classe corresponde a cerca de 53, 56 km². Sendo uma área com vegetação arbórea e arbustiva, com exemplares de vegetação nativa como algaroba (*Prosopis juliflora*), e presença de gramíneas (Figuras 20 e 21).

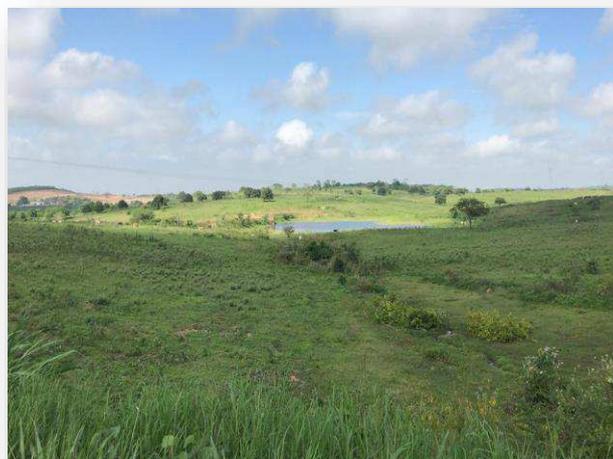
Figura 21: Área de pastagem, relevo suave ondulado a ondulado, presença de açude, drenagem natural, situada no entorno da alça sudoeste do Município de Campina Grande/PB. Ponto de Observação 3 - Lat 07° 12' 15, 6' e Long 35° 57' 05, 4'. Fonte: Autora (2018).

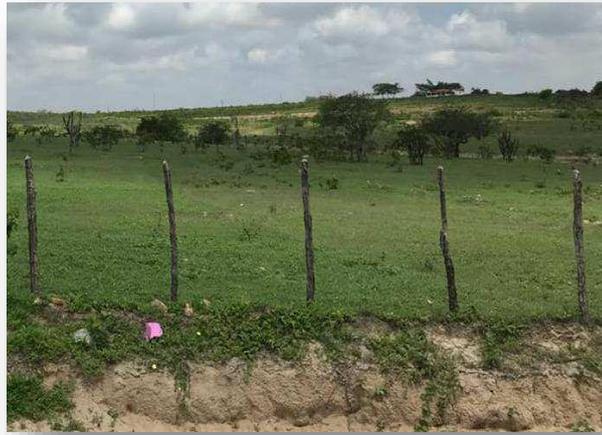
Figura 22: Relevo suave ondulado, cobertura vegetal gramínea, presença de cactáceas, afloramento rochoso, situada no entorno da alça sudoeste do Município de Campina Grande/PB. Ponto de Observação 11 - Lat 07°15'44, 1'e Long 35° 59' 17, 3'. Fonte: Autora (2018).

Esta classe de vegetação (Figura 22) teve uma diminuição, em 1989 tinha 43, 99 km² e, atualmente corresponde a 114, 07 km².

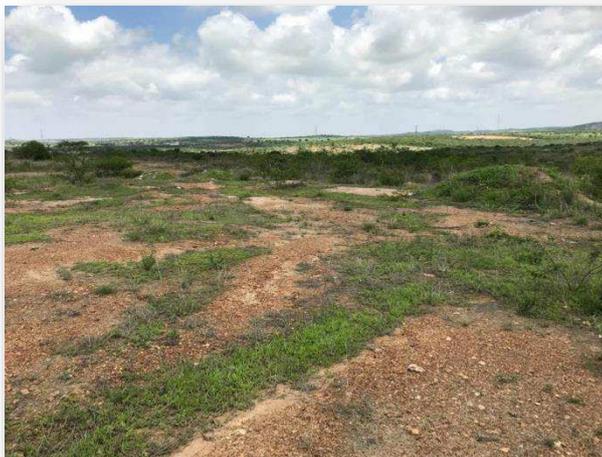
Figura 23: Relevo ondulado, solo exposto, alta pedregosidade, situada no entorno da alça sudoeste do Município de Campina Grande/PB. Ponto de Observação 12 - Lat 07°14'49, 9' Long 35° 56" 13, 0'. Fonte: Autora (2018).

As principais características desta classe são solos expostos, e alta pedregosidade, houve um aumento da área, já que m 1989 eram 57, 57 km² e em 2017 chegou a 77, 30 km²(Figura 23).

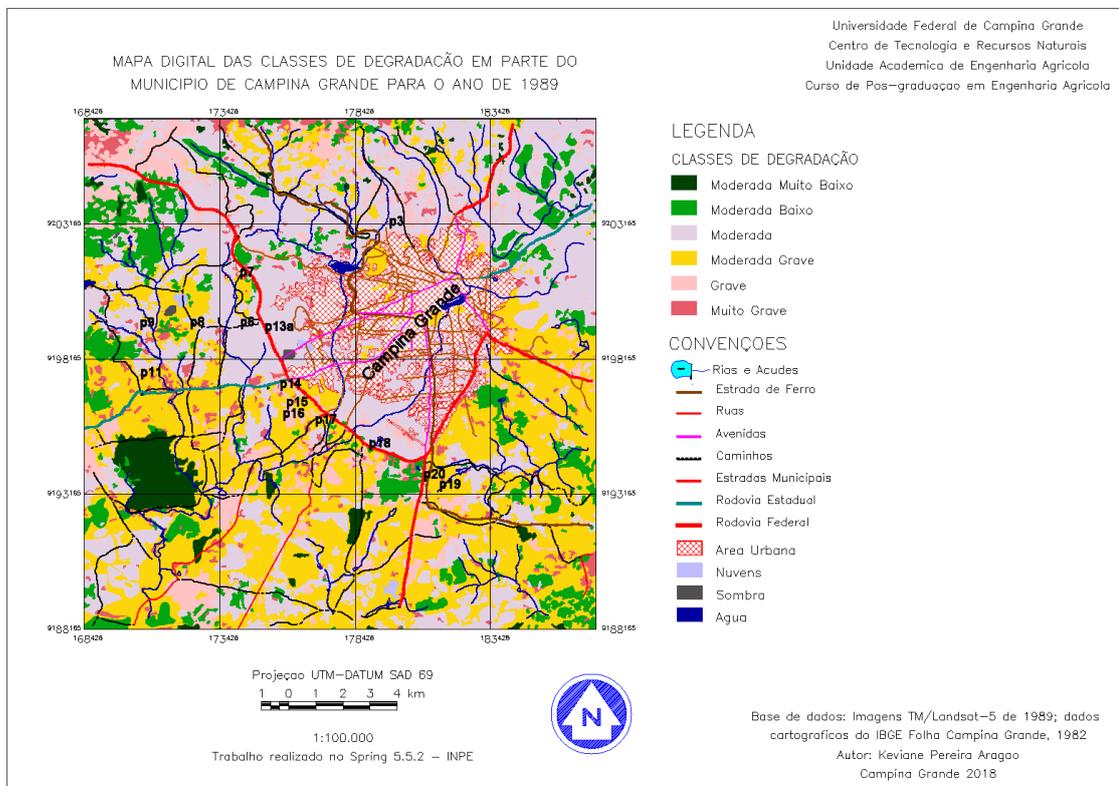
Figura 24: Mapa digital das classes de degradação em parte do Município de Campina Grande/PB para o ano de 1989. Fonte: Autora (2018).

Os resultados construídos com os mapas digitais dos níveis de degradação das terras, no período compreendido entre 1989 e 2017 que corresponde a 28 anos, evidenciaram que ocorreu uma degradação significativa da área estudada, conforme as Figuras 24, 25 e 26. Nesse estudo, foram caracterizados seis níveis de degradação ambiental: moderada muito baixa, moderada baixa, moderada, moderada grave, grave e muito grave.

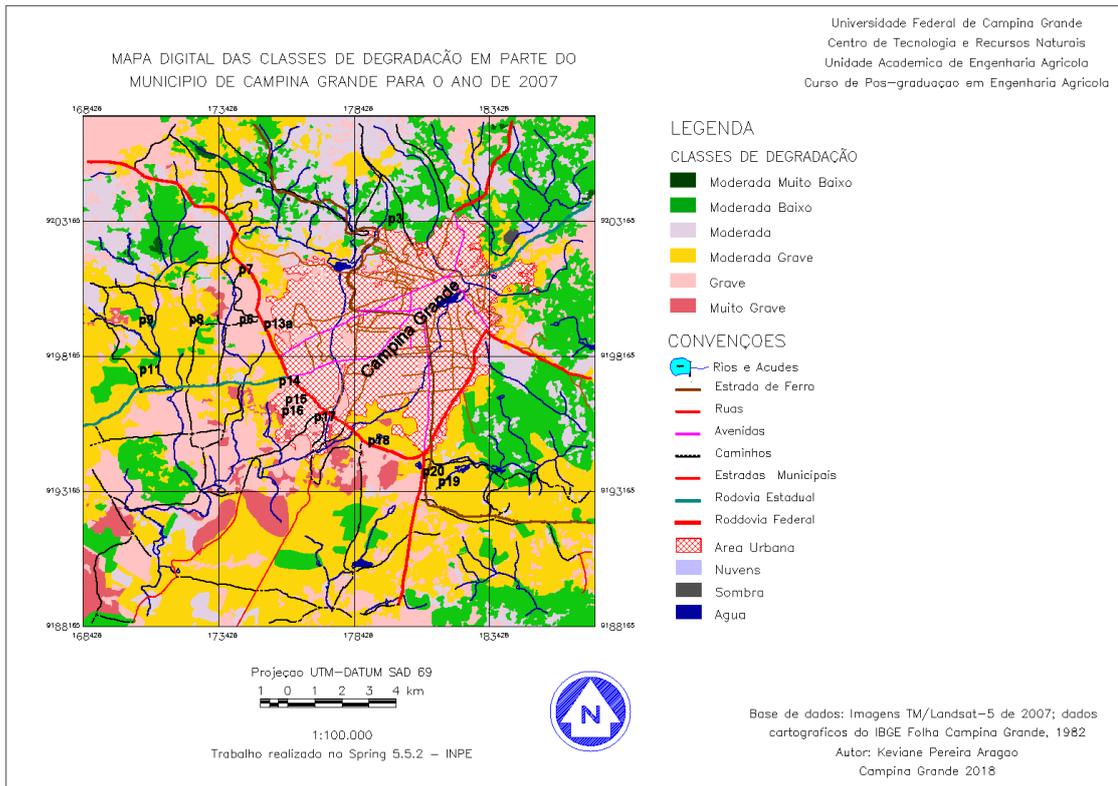
Figura 25: Mapa digital das classes de degradação em parte do Município de Campina Grande/PB para o ano de 2007. Fonte: Autora (2018).

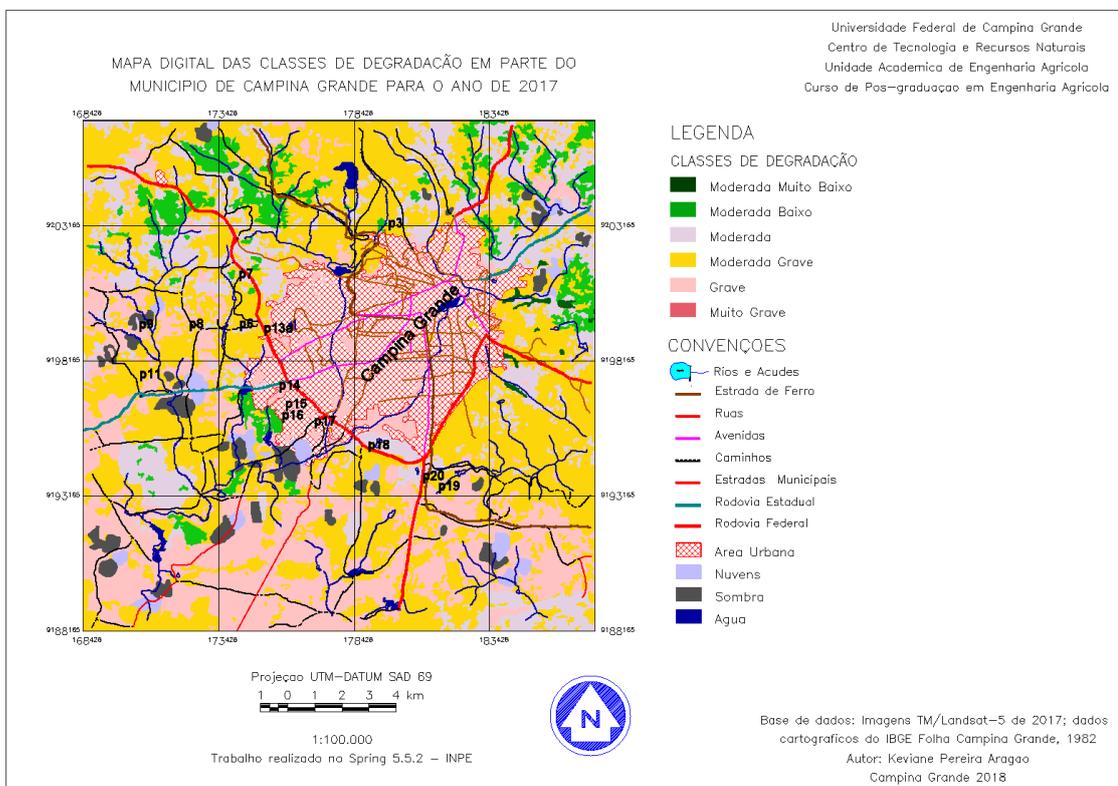
Figura 26: Mapa digital das classes de degradação em parte do Município de Campina Grande/PB para o ano de 2017. Fonte: Autora (2018).

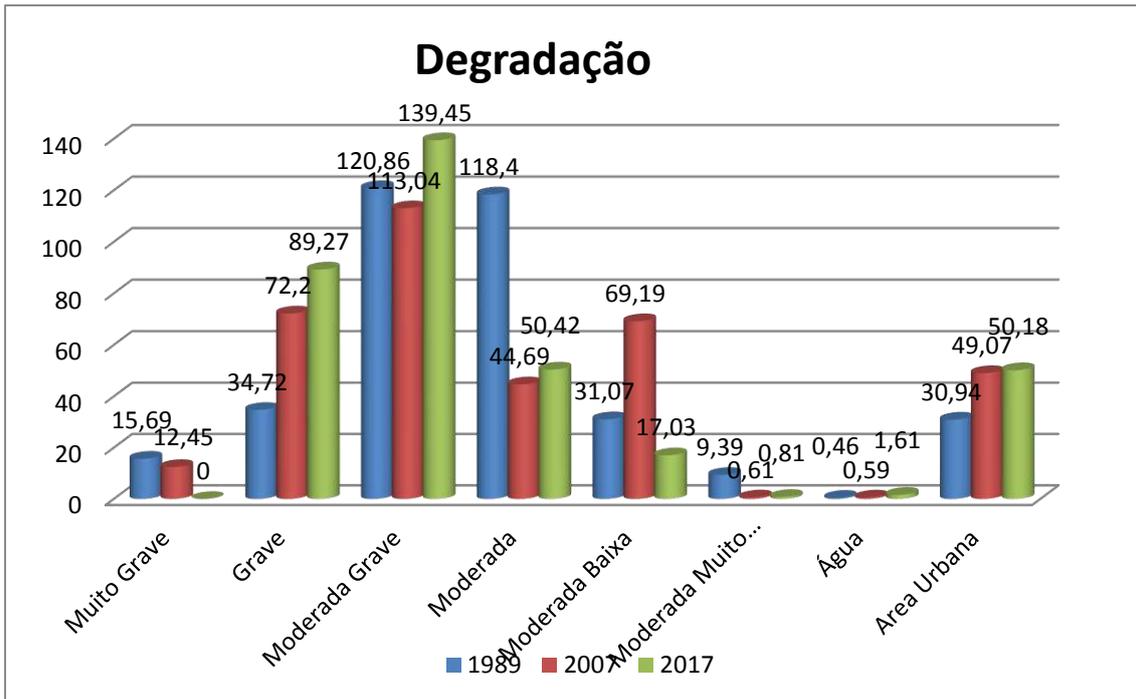
Gráfico 2: Áreas de classes de degradação (km²) no período de 1989, 2007 e 2017, na alça sudoeste do Município de Campina Grande/PB.

As variações referentes aos níveis de degradação das terras para os anos de 1989, 2007 e 2017 estão representadas no Gráfico 2. É evidente o aumento dos níveis de degradação grave e moderada grave, que tiveram um avanço significativo passando de 34, 72 km² e 120, 86 km² em 1989 para 89, 27 km² e 139, 45 km² em 2017, respectivamente.

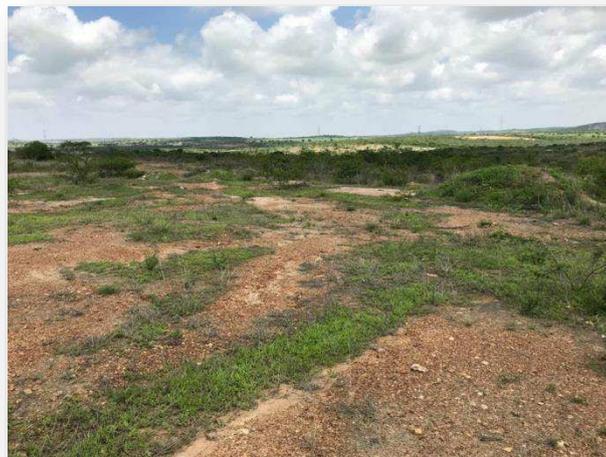
Figura 27: Relevo ondulado, solo exposto, erosão laminar, por sulco, alta pedregosidade, situada no entorno da alça sudoeste do Município de Campina Grande/PB. Ponto de Observação 12 - Lat 07° 14' 49, 9' e Long 35° 56' 13, 0'. Fonte: Autora (2018).

O nível de degradação grave é caracterizado por uma cobertura vegetal rala e/ou inexistente, presença de solo exposto, pedregosidade e afloramento de rochas (Figura 27).

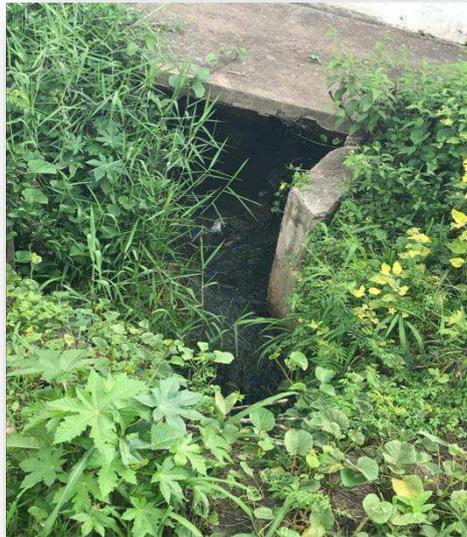
Figura 28: Esgoto a céu aberto do presídio Serrotão, situado no entorno da alça sudoeste do Município de Campina Grande/PB. Ponto de Observação 4 - Lat 07° 13" 12, 4' e Long 35° 57" 08, 0'.
Fonte: Autora (2018).

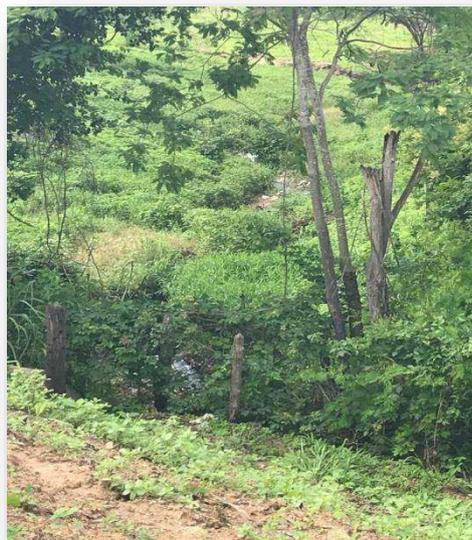
Figura 29: Esgoto a céu aberto (presídio serrotão), situado no entorno da alça sudoeste do Município de Campina Grande/PB. Ponto de Observação 4 - Lat 07° 13" 12, 4' e Long 35° 57" 08, 0'. Fonte: Autora (2018).

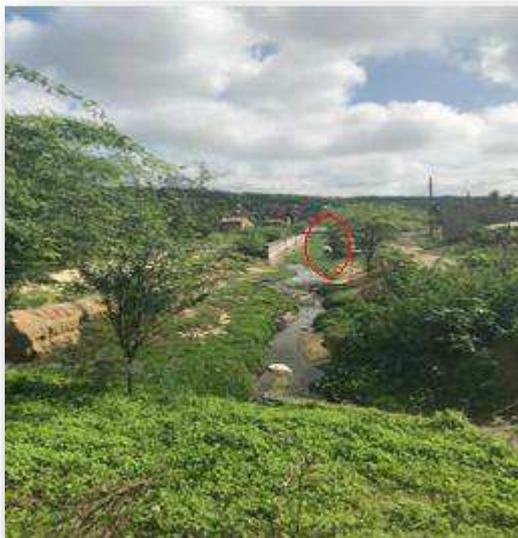
Figura 30: Animal dentro do canal de drenagem inacabado, no bairro do Mutirão, situado no Município de Campina Grande/PB. Ponto de Observação 5 - Lat 07° 13' 42, 9' e Long 35° 57' 04, 0'. Fonte: Autora (2018).

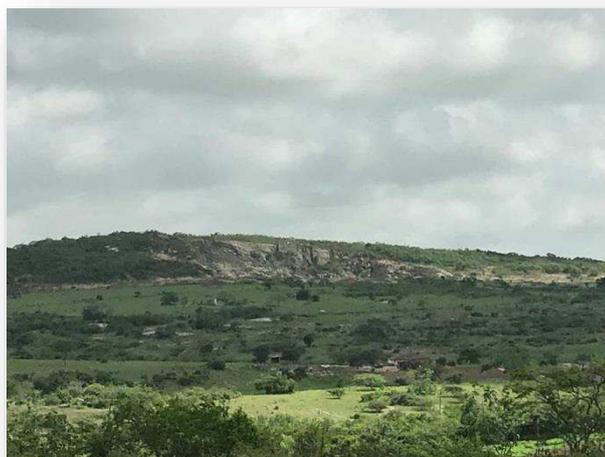
Figura 31: Morro com exploração da pedreira Britatec, no bairro do Mutirão, situado no Município de Campina Grande/PB. Ponto de Observação 7 - Lat 07° 13" 59, 6' e Long 35° 57" 54, 4'. Fonte: Autora (2018).

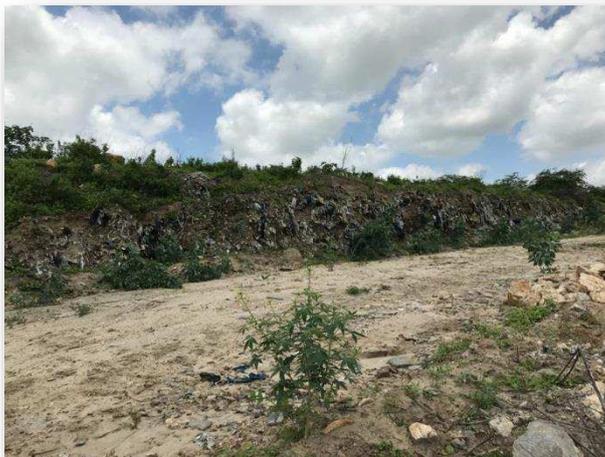
Figura 32: Área do antigo lixão municipal, situada na alça sudoeste do Município de Campina Grande/PB. Ponto de Observação 13 - Lat 07° 14" 05, 7' e Long 35° 56" 30, 2'. Fonte: Autora (2018).

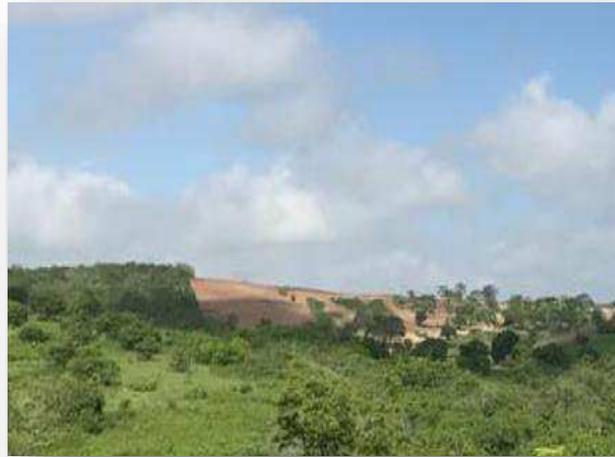
Figura 33: Área com relevo ondulado a fortemente ondulado, mais acima morro com retirada de vegetação, situada no entorno da alça sudoeste do Município de Campina Grande/PB. Ponto de Observação 4 - Lat 07° 13" 12, 4' e Long 35° 57" 08, 0'. Fonte: Autora (2018).

Houve um avanço de 18, 59 km² entre os anos de 1989 a 2017 neste nível de degradação, em razão de fatores antrópicos, como a retirada total da vegetação no topo do morro (Figura 33), e a construção civil em áreas que antes eram ocupadas por pastagem e criação pecuária (Figuras 34 e 35).

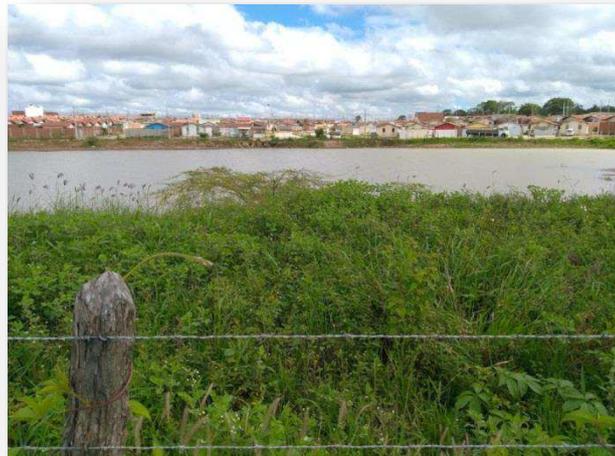
Figura 34: Área com relevo suave ondulado, presença de açude, ao fundo conjunto habitacional, situada no entorno da alça sudoeste do Município de Campina Grande/PB. Ponto de Observação 17 - Lat 07° 15" 58, 2' e Long 35° 55" 30, 6'. Fonte: Autora (2018).

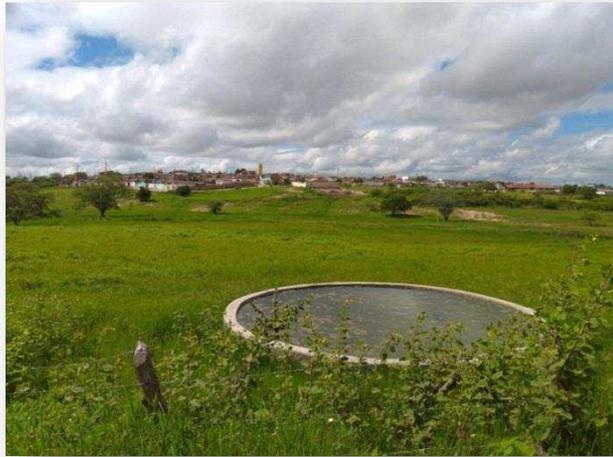
Figura 35: Relevo suave ondulado, área de pastagem, alguns exemplares arbóreos, situada no entorno da alça sudoeste do Município de Campina Grande/PB. Ponto de Observação 17 - Lat 07° 15' 58, 2' e Long 35° 55' 30, 6'. Fonte: Autora (2018).

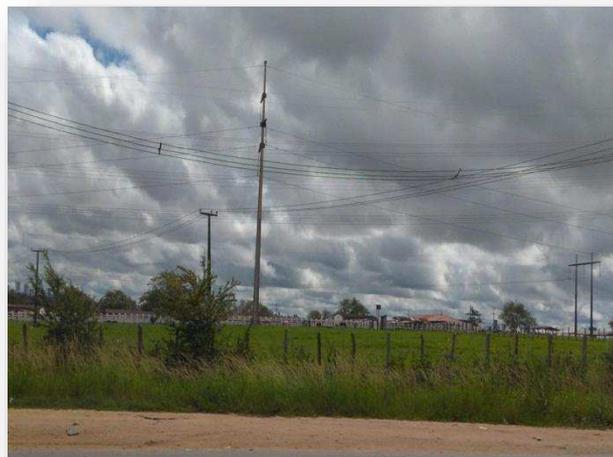
Figura 36: Fazenda de criação bovina extensiva/subestação de alta tensão, situada no entorno da alça sudoeste do Município de Campina Grande/PB. Ponto de Observação 18 - Lat 07° 16' 27, 2' e Long 35° 54' 26, 1'. Fonte: Autora (2018).

O nível de degradação moderada representava em 1989 uma área de 118, 4 km², entretanto, observa-se que em 2017 reduziu para 50, 42 km² ocorrendo uma redução considerável nesse tipo de degradação (Figura 36).

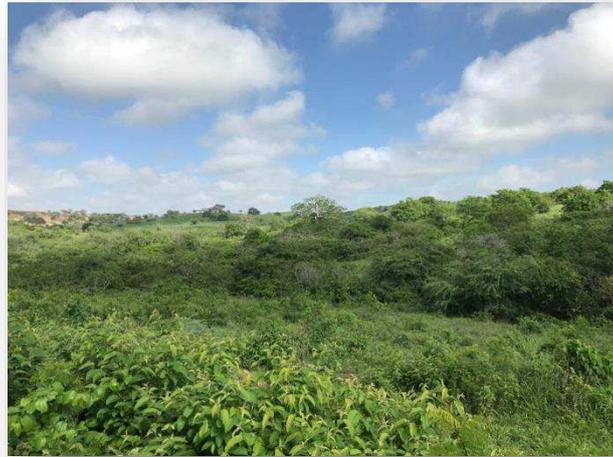
Figura 38: Vegetação mais densa, exemplares arbóreos espaçados, área situada no entorno da alça sudoeste do Município de Campina Grande/PB. Ponto de Observação 4 - Lat 07° 13" 12, 4' e Long 35° 57" 08, 0'. Fonte: Autora (2018).

A característica desta classe de degradação foi revelada através da uniformidade da cobertura vegetal, verificam-se alguns exemplares arbóreos, o solo possui uma boa cobertura vegetal (Figuras 38 e 39), o nível de degradação moderada baixo ocorre, geralmente, em região acidentada de pouco acesso pelo homem.

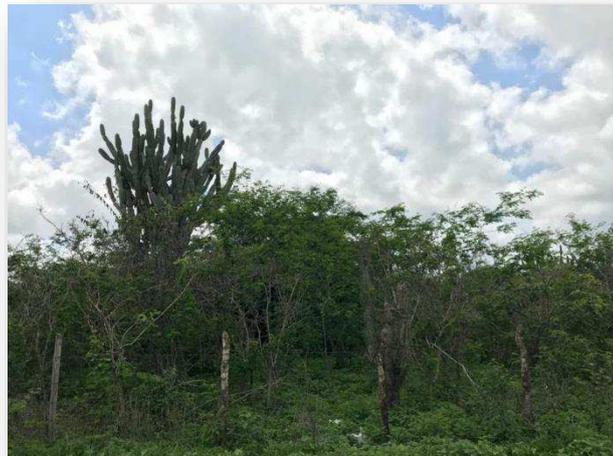
Figura 39: Vegetação densa, presença de xique-xique, facheiro, baixa densidade demográfica, área situada no entorno da alça sudoeste do Município de Campina Grande/PB. Ponto de Observação 9 - Lat 07°14"31, 8' e Long 35° 59" 28, 9'. Fonte: Autora (2018).
