Dissertação de Mestrado

**PERFIL DA ATIVIDADE LEITEIRA E TIPOLOGIA DAS
INSTALAÇÕES DE ORDENHA NA MICRORREGIÃO
DE CAMPINA GRANDE-PB**

CAMPINA GRANDE – PB
NOVEMBRO – 2009

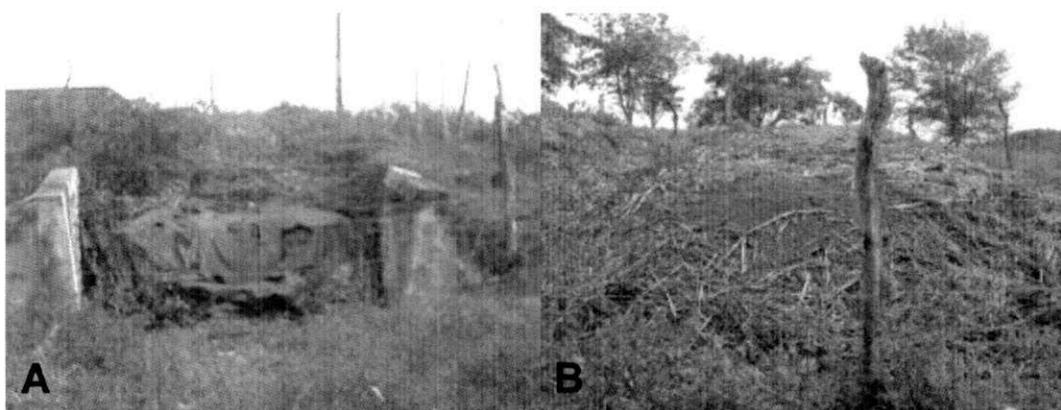
Figura 16. Tipos de silo para forragem, encontrados na microrregião de Campina Grande: A- Silo trincheira; B- Silo de superfície

principalmente para a suplementação nos períodos de seca, quando as pastagens já não são suficientes para garantir a nutrição do rebanho e daí a necessidade da prática de conservação de forragens e fornecimento de ração suplementar (Figura 16).

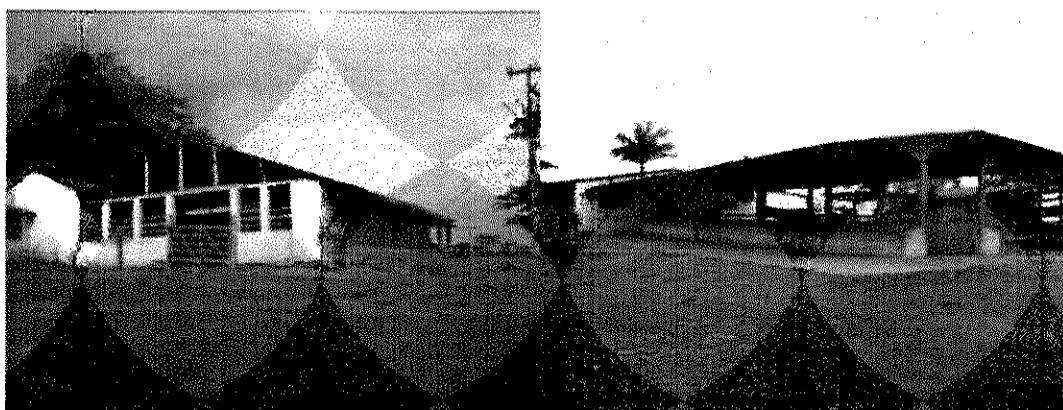
Figura 18. Tipo de estâbulos encontrados na microrregião de Campina Grande: A- Fechado; B- Tradicional

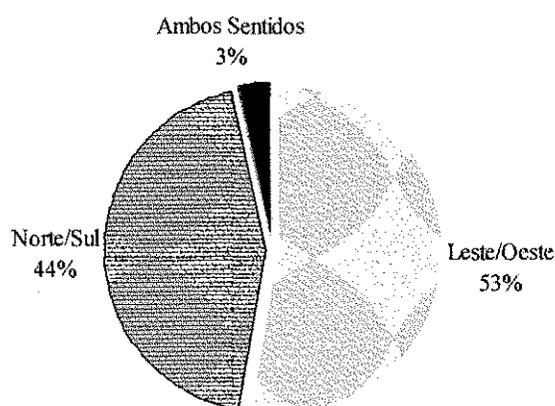
Figura 19. Orientação dos estábulos encontrados na microrregião de Campina Grande

Em termos percentuais a orientação Leste/Oeste teve participação de 53%, a norte/sul 44% e em ambos os sentidos contribui com 3% (Figura 19).

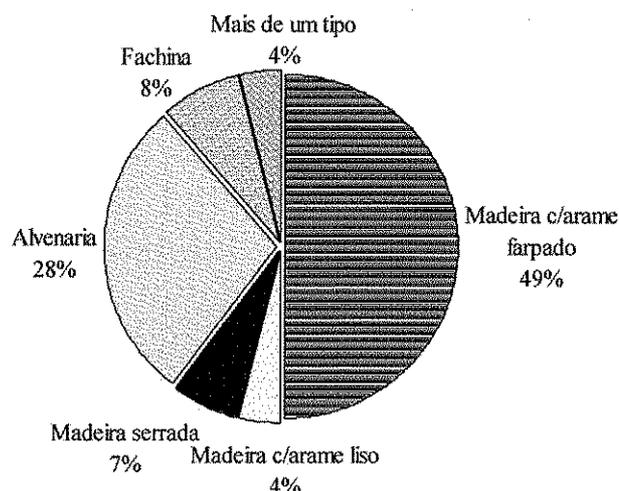
Figura 20. Tipo de cerca dos estábulos encontrados na microrregião de Campina Grande

Apesar do maior uso de cerca de madeira, em forma de estacas, com arame farpado na microrregião de Campina Grande, o modelo se encontra inadequado aos padrões de bem-estar animal, tendo em vista que este tipo de arame pode causar injúrias aos animais, o que acarretaria, sem dúvida, diminuição na produção e, em casos mais extremos, até a perda de valor do animal seguida de inutilidade para a produção leiteira; além disso, a predominância de cerca de arame, farpado e liso, se deve ao fato de ser de construção mais fácil e economicamente mais viável, em detrimento das cercas de pedra e alvenaria com custo de construção mais elevado e maior dificuldade construtiva.

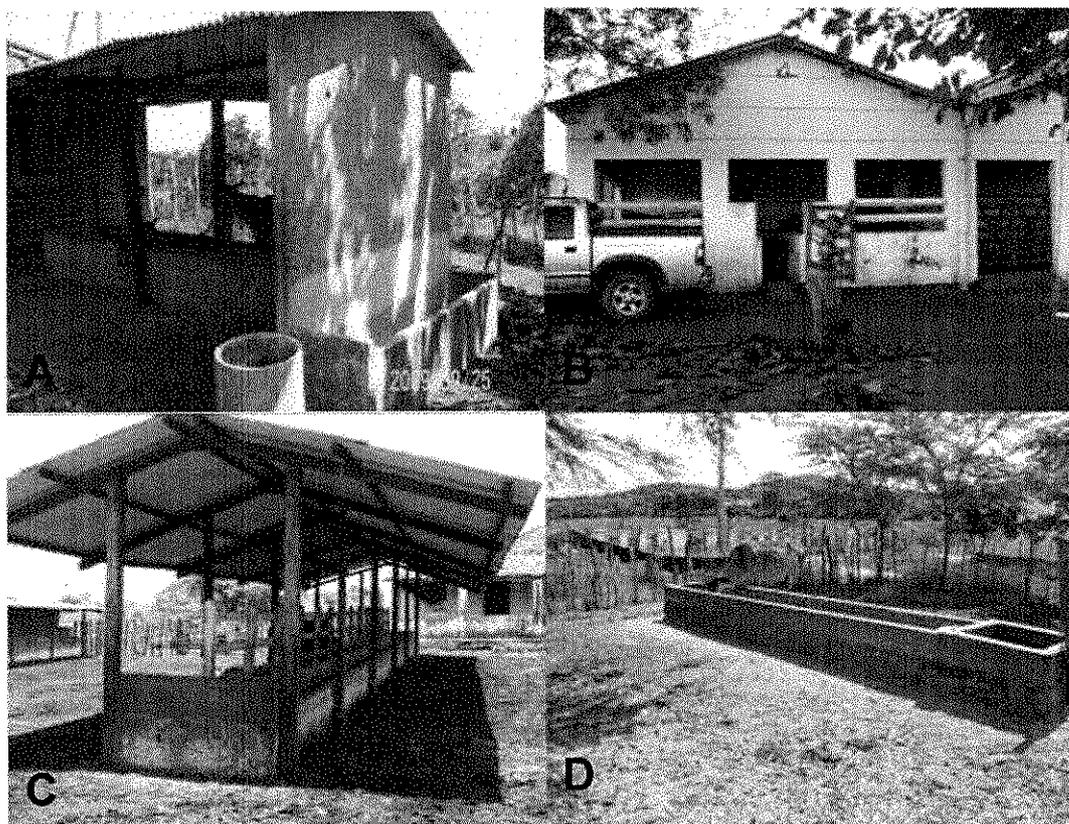
Figura 21. Tipos de oitão encontrados na microrregião de Campina Grande: A- Fechado; B- Semiaberto; C- Aberto; D-Ausente

Os oitões presentes nos estábulos das propriedades visitadas fazem parte da estrutura que serve de suporte à cobertura dos comedouros, nos estábulos tradicionais, com reduzida influência na ventilação do estábulo; no entanto, para estábulos fechados os oitões possuem elevada importância, principalmente para a ventilação no interior da instalação, razão pela qual são recomendados, para regiões de clima tropical, oitões semiabertos ou abertos, variando de acordo com Malavazzi (1982), em função do local, da posição das instalações e da ventilação natural.

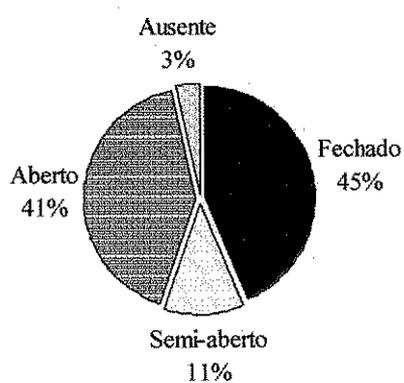
Figura 22. Tipos de oitão dos estábulos encontrados na microrregião de Campina Grande

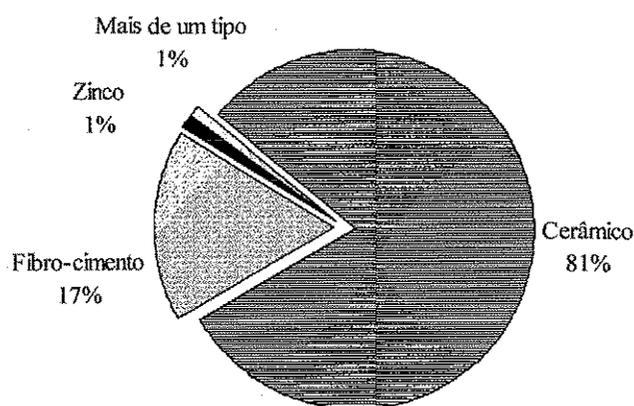
Figura 23. Tipo de telhado encontrado em estábulos na microrregião de Campina Grande

materiais e elementos construtivos componentes da construção exercem controle sobre o ambiente interno das instalações devido às suas propriedades térmicas e mecânicas. Estudos de efeito comparativo de diferentes materiais de cobertura indicaram que os materiais com melhores resultados na redução da carga térmica radiantes foram a telha de barro, seguida das telhas de fibrocimento pintadas de branco e alumínio; assim, 81% dos produtores visitados possuem, como material de cobertura, a telha de barro, estando de acordo com as recomendações na literatura especializada (Figura 23).

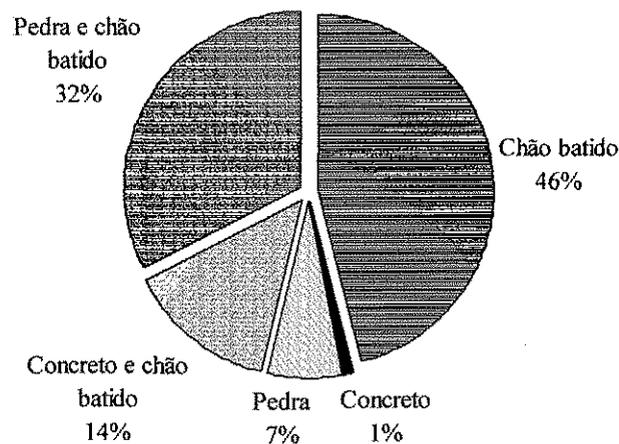
Figura 24. Tipo de piso encontrado nas construções avaliadas na microrregião de Campina Grande

batido e concreto/chão batido, que representaram 46% dos estábulos visitados, ou seja, valor igual ao encontrado para o piso de apenas chão batido. Vale ressaltar, para os pisos de pedra/chão batido e concreto/chão batido, que a porção de chão batido se apresentava maior em grande parte dos estábulos visitados, em que a parte de pedra ou concreto estava reservada à construção da plataforma junto aos comedouros e bebedouros, principalmente do primeiro.

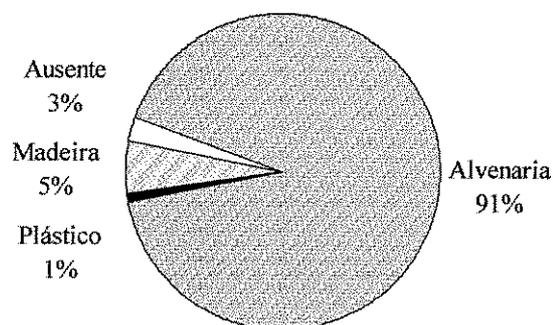
Figura 26. Tipo de material usado na confecção dos comedouros na microrregião de Campina Grande

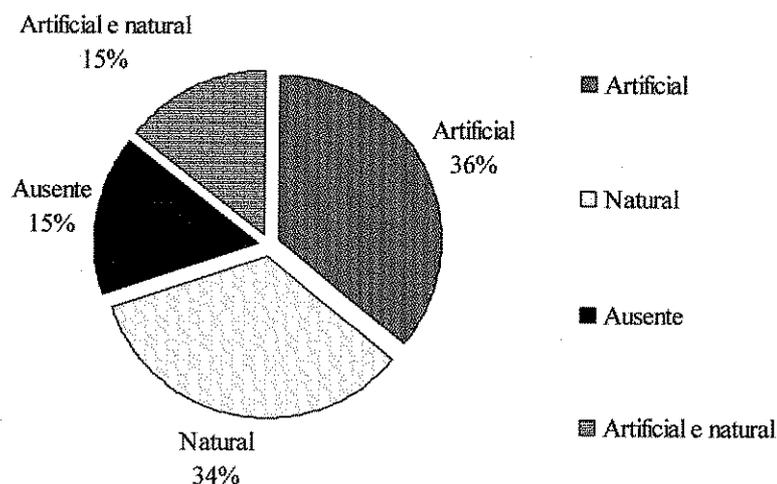
Figura 27. Tipo de sombreamento das instalações da microrregião de Campina Grande

A importância do sombreamento está relacionada com a menor incidência dos raios solares e ao maior conforto térmico aos animais dentro das instalações sendo desta forma de extrema importância que as instalações apresentem, de preferência, sombreamento natural.

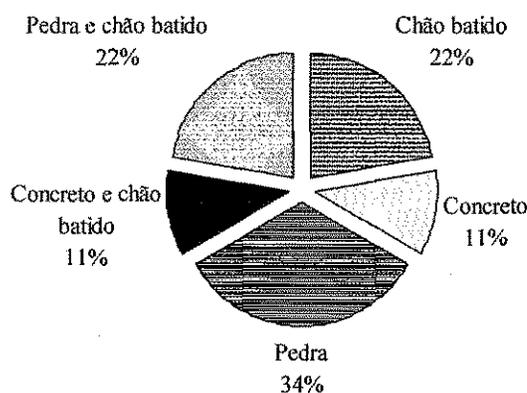
Figura 28. Tipo de piso em salas de espera das propriedades da microrregião de Campina Grande

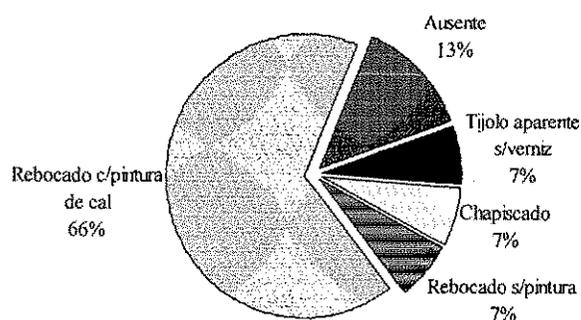
Figura 29. Tipo de revestimento em salas de ordenha na microrregião de Campina Grande

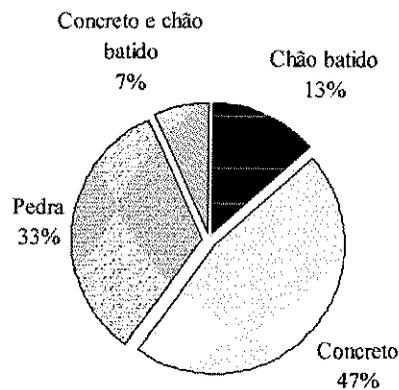
Analisando os dados encontrados (Figura 30) verifica-se que 80% das salas de ordenha possuem piso de concreto ou de pedra adequados para os animais, com destaque para o piso de concreto, com ou sem ranhuras, que seria o mais adequado; entretanto, 20% das salas de ordenha possuem piso inadequado com prevalência do tipo chão batido, embora de difícil limpeza, podendo ocorrer acúmulo de lama no período chuvoso e grande quantidade de poeira no período seco, problemas que afetam a higiene e o manejo na instalação.

Figura 30. Tipos de piso presentes em salas de ordenha na microrregião de Campina Grande

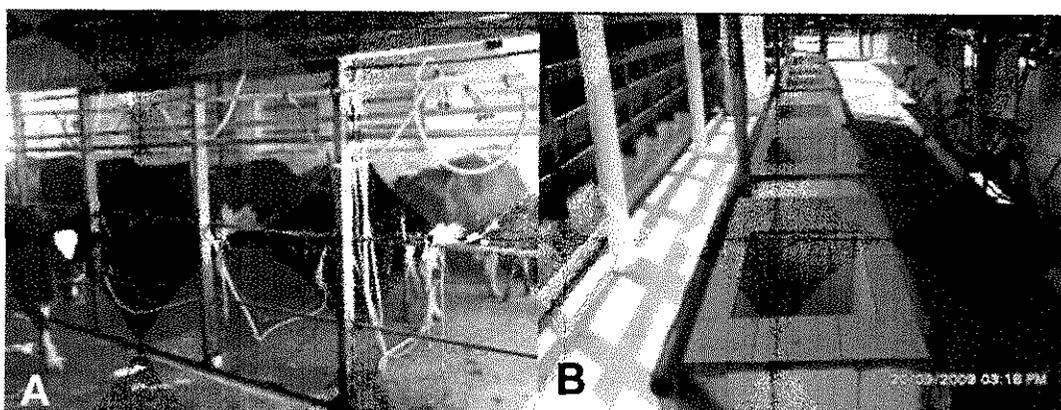
Esses dados indicam que a suplementação dos animais com ração é feita durante o procedimento de ordenha, evento comum nas propriedades visitadas, além do bezerro amarrado ao pé da vaca, no momento da ordenha (Figura 31).

Figura 31. Comedouros presentes em sala de ordenhas. A: Vacas se alimentando durante a ordenha, B: Comedouros individuais presentes em salas de ordenha

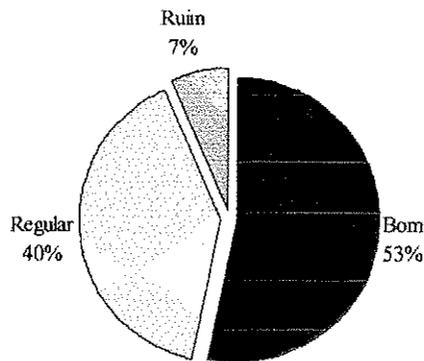
Apesar do maior número de salas de ordenhas se enquadrarem em bom estado de conservação, a quantidade de propriedades com salas de ordenha em estado de conservação ruim e regular, juntos, representa 47%, valor muito próximo ao das avaliadas em bom estado de conservação (53%); desta forma, referidas salas podem tornar-se um ambiente insalubre à obtenção de leite, devido à falta de manutenção e de conservação (Figura 32).

Figura 32. Estado de conservação em salas de ordenha na microrregião de Campina Grande

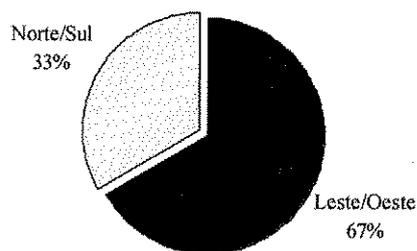
Figura 33. Porcentagem de salas de leite construídas nas orientações Norte/Sul e Leste/Oeste

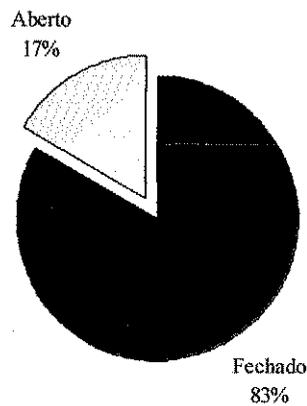
Figura 34. Porcentagem de sala de leite das propriedades da microrregião de Campina Grande que apresentam oitões aberto e fechado

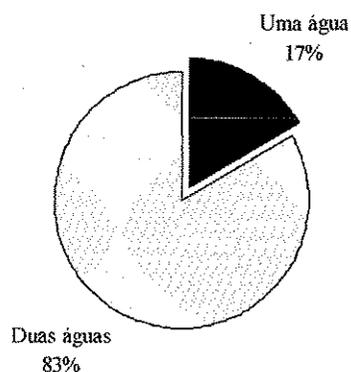
Figura 35. Porcentagens de sala do leite das propriedades da microrregião de Campina Grande, com uma e duas águas

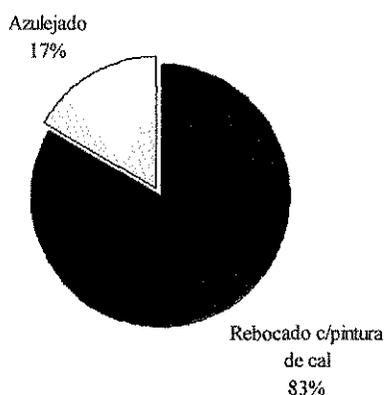
Figura 36. Tipo de revestimento em salas de leite na microrregião de Campina Grande
