**AVALIAÇÃO DOS PROCESSOS EROSIVOS E SEUS IMPACTOS AMBIENTAIS
NA ÁREA DO *CAMPUS* DA UFCG EM POMBAL - PB**

Trabalho de Conclusão de Curso apresentado ao Curso de Engenharia Ambiental, da Unidade Acadêmica de Ciências e Tecnologia Ambiental, do Centro de Ciências e Tecnologia Agroalimentar, da Universidade Federal de Campina Grande, como requisito parcial para obtenção do título de bacharel em Engenharia Ambiental.

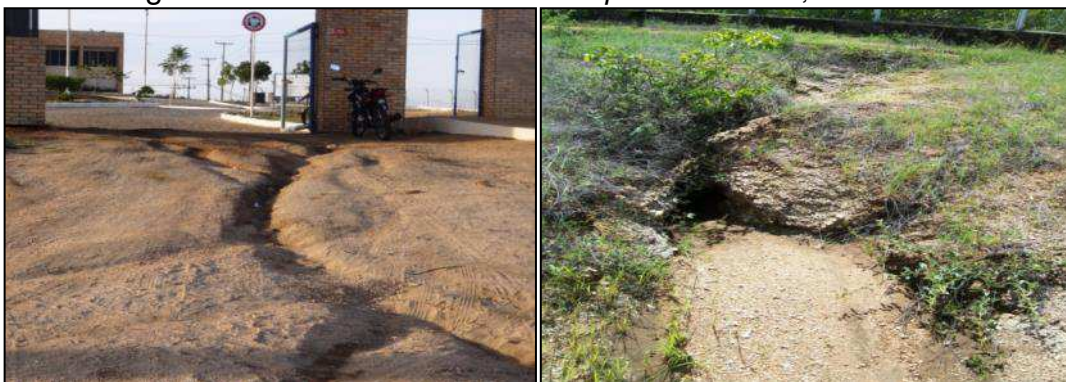
Em virtude das atividades construtivas de edificações na citada área, tem-se observado a ocorrência de vários processos erosivos (FIG. 1), que, por sua vez, não estão sendo minimizados ou evitados e aonde não há nenhum tipo de ação voltada para recuperação do solo erodido.

Figura 1 - Erosão na área do *Campus* da UFCG, em Pombal - PB

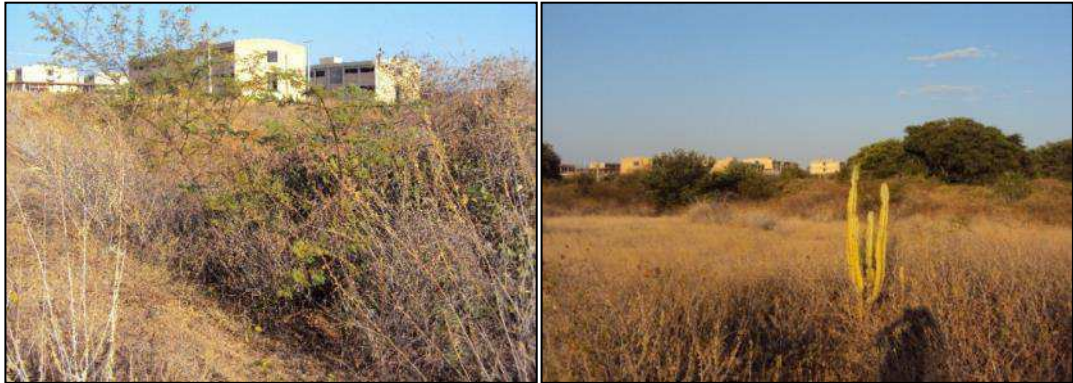
Figura 4 - Caracterização geral da área do *Campus* da UFCG em Pombal - PB

A área de estudo compreende o *Campus* da Universidade Federal de Campina Grande (UFCG) situado na cidade de Pombal – PB. O referido *campus* tem 155500,47 m² de área e compreende um ambiente típico do bioma caatinga, conforme pode ser observado na FIG. 4.

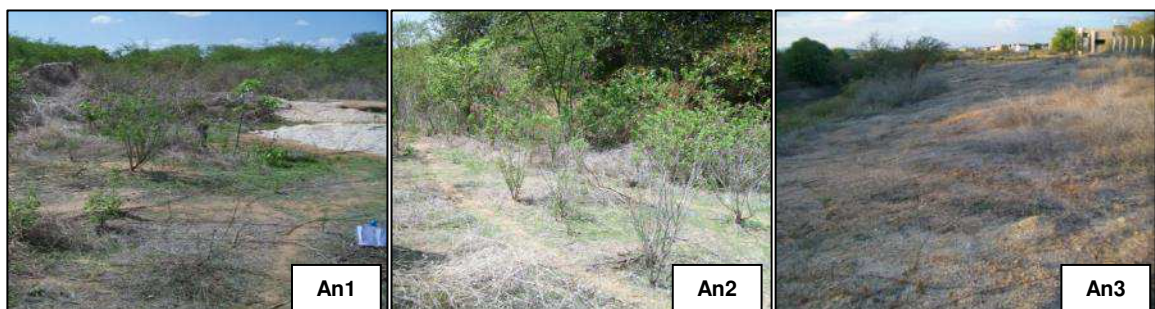
Figura 6 – Áreas amostrais na Área natural do *Campus* da UFCG em Pombal – PB

A Área I foi dividida em três áreas amostrais: An1, An2, An3 e a Área II em outras três áreas amostrais: Aa1, Aa2, Aa3. Tais áreas foram selecionadas observando-se os locais, existentes no *campus*, onde há maior incidência e/ou potencial de ocorrer os processos erosivos.

Tais áreas podem ser visualizadas, respectivamente, por meio da FIG. 6 e da FIG. 7.

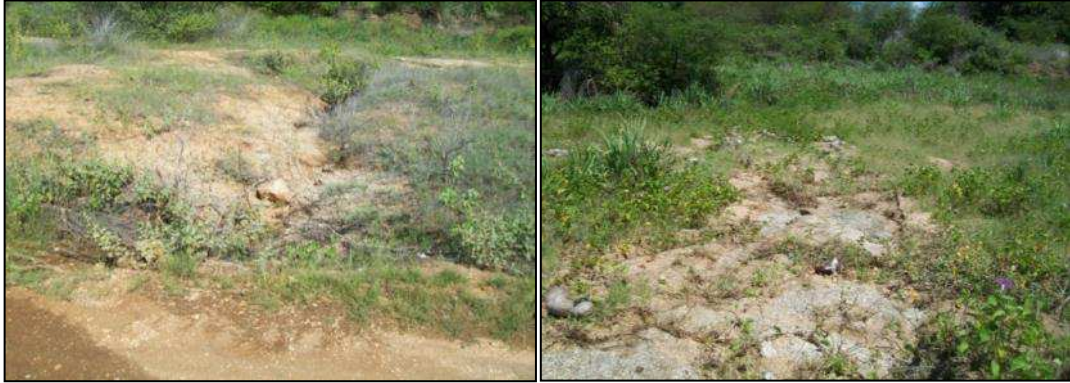
Figura 10 – Aspectos do solo da área do *Campus* da UFCG em Pombal - PB

Com isso, verificou-se que tais solos estão susceptíveis à erosão, sobretudo, nas áreas afetadas pela instalação da infraestrutura do empreendimento. Foram diagnosticados nessas áreas vários focos erosivos, principalmente em sulcos, sendo o índice erosivo mais elevado nas áreas em que são realizadas as atividades antrópicas, principalmente as que expõem o solo.

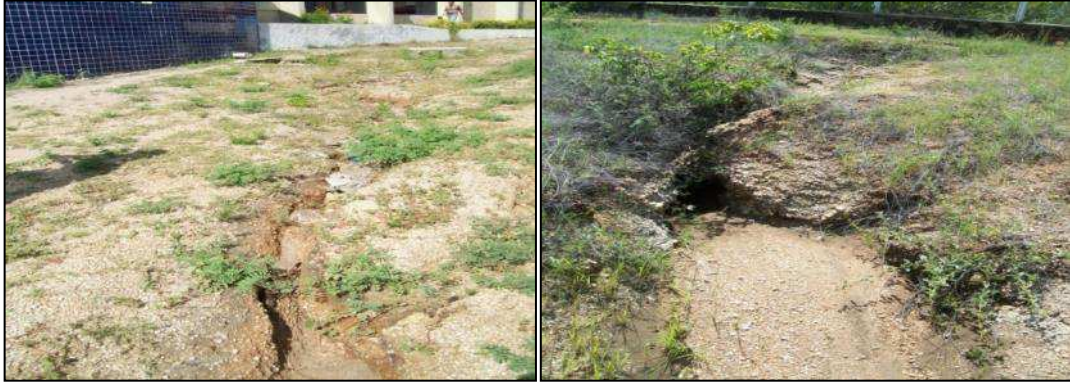
Figura 11 - Solos da área do *Campus* da UFCG em Pombal - PB no período chuvoso

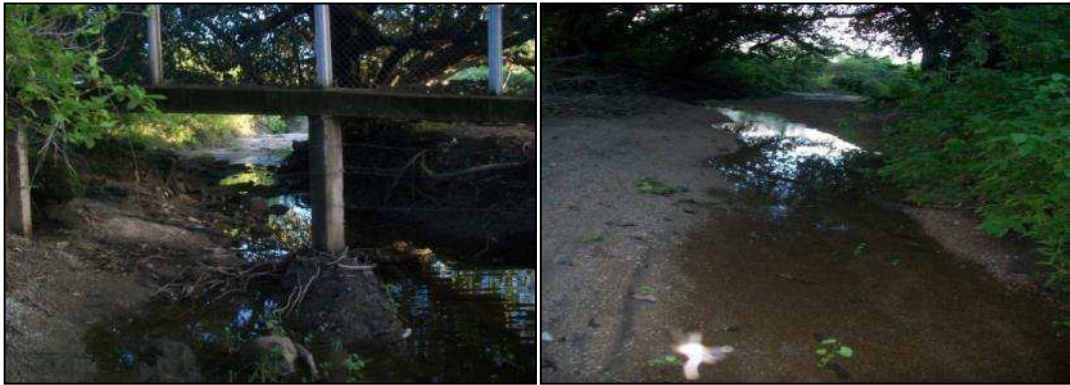
Figura 12 - Corpo d'água na área do *Campus* da UFCG em Pombal - PB no período chuvoso

No interior da área de estudo, especificamente na *Área natural*, encontra-se o principal curso d'água natural de regime intermitente: um riacho. Na FIG. 12 pode-se observar esse corpo hídrico no período chuvoso e, na FIG. 13, o mesmo no período de estiagem.

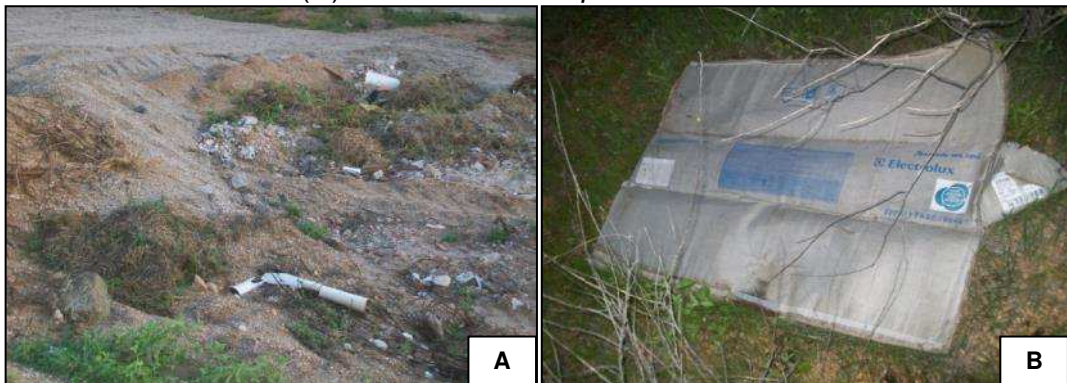
Outros usos indevidos foram diagnosticados na área de estudo, entre eles, disposição inadequada dos resíduos de construção civil (FIG. 15A) e outros resíduos sólidos (FIG. 15B).

Figura 15 - Descarte inadequado de resíduos de construção civil (A) e outros resíduos sólidos (B) na área do *Campus* da UFCG em Pombal - PB

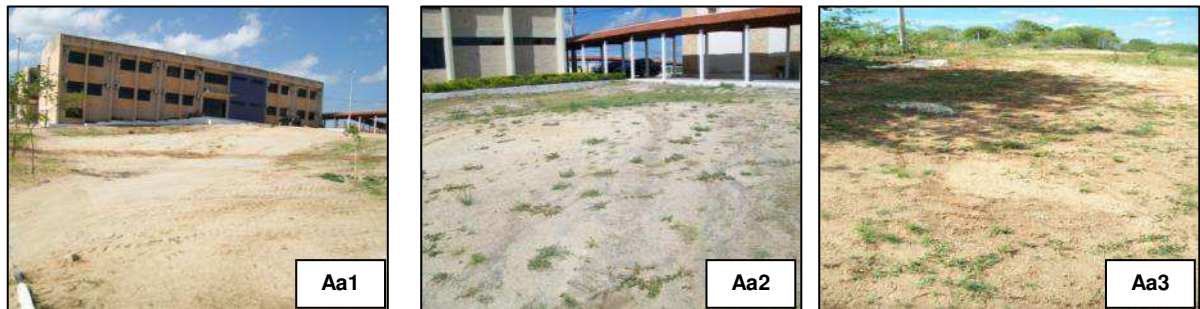
Figura 19 - Focos de erosão laminar na *Área antropizada* do *Campus* da UFCG em Pombal - PB

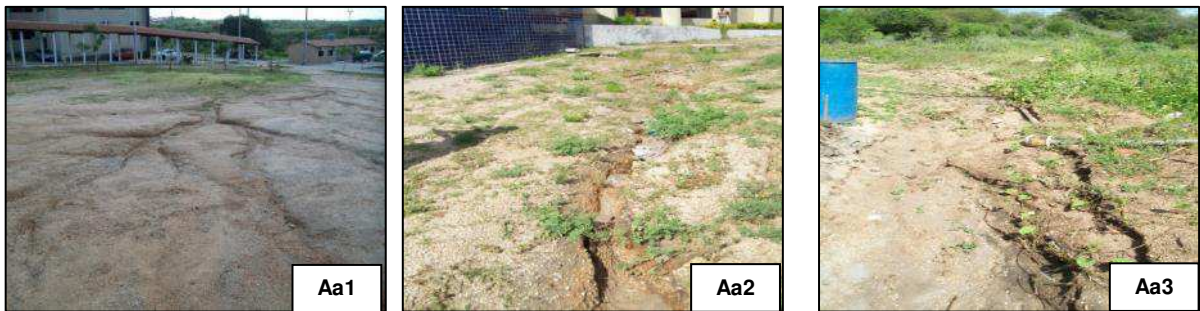
Figura 20 - Focos de erosão em sulcos na *Área antropizada* do *Campus* da UFCG em Pombal - PB

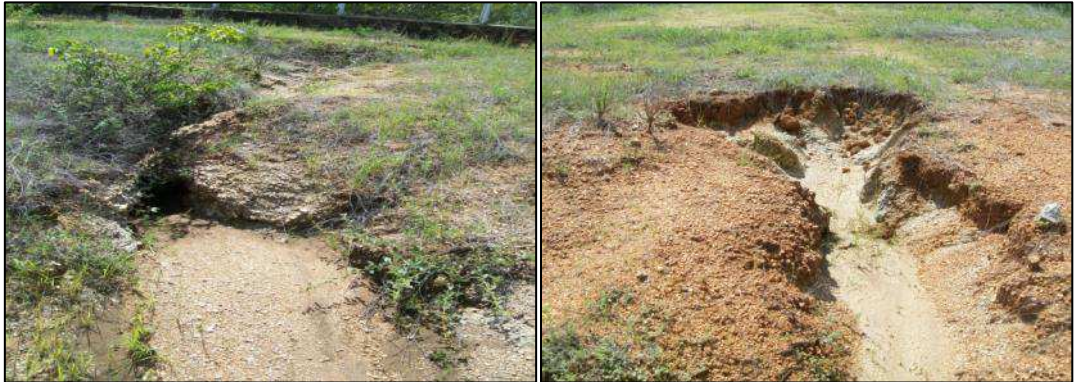
Figura 21 - Focos de erosão do tipo voçoroca em áreas do *Campus* da UFCG em Pombal – PB

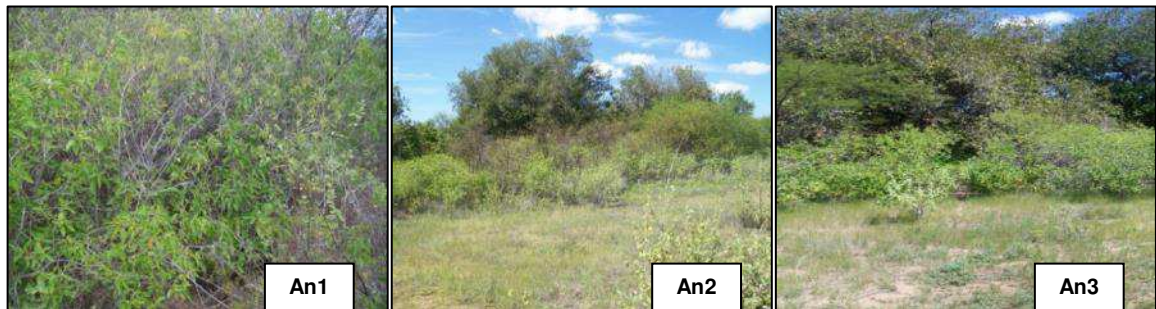
Figura 22 - Vegetação predominante na *Área natural* do *Campus* da UFCG em Pombal – PB

Conforme visto na TAB. 7, a *Área natural* apresentou poucos focos de erosão hídrica. Esse resultado pode ser explicado ao se observar o aporte vegetal dessa área, que se encontra, predominantemente, no segundo estágio de sucessão ecológica, como ilustrado na FIG. 22. Além disso, atribui-se esse resultado à ausência de atividades antrópicas nas áreas amostrais da *Área natural*.

Apesar de não se encontrar no último estágio de sucessão ecológica (clímax), tais áreas amostrais possuem, além de bom aporte vegetal, uma alta densidade de cobertura vegetal seca sobre o solo, o que vem a proteger ainda mais o solo dos processos erosivos. Reginatto et al. (2011) também observaram que áreas cobertas com mata nativa possuem processos erosivos minimizados, uma vez que a vegetação tem o potencial de reduzir a energia com que as gotas de chuva incidem na superfície do solo, além de apresentar uma resistência natural ao escoamento.

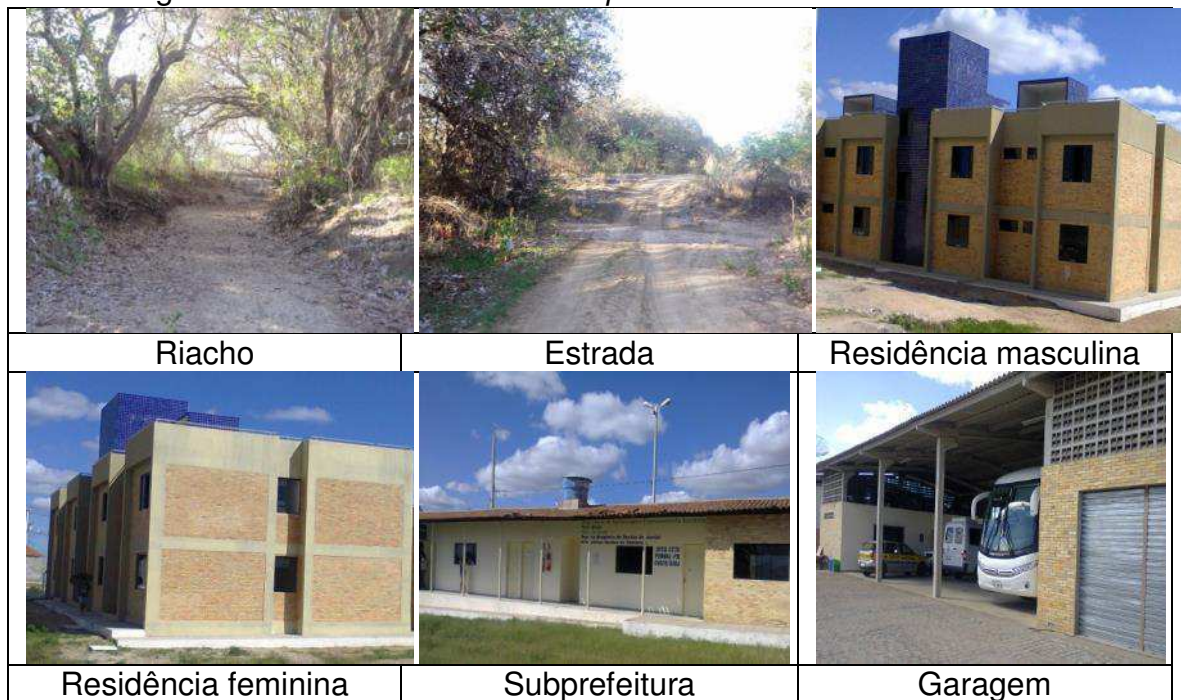
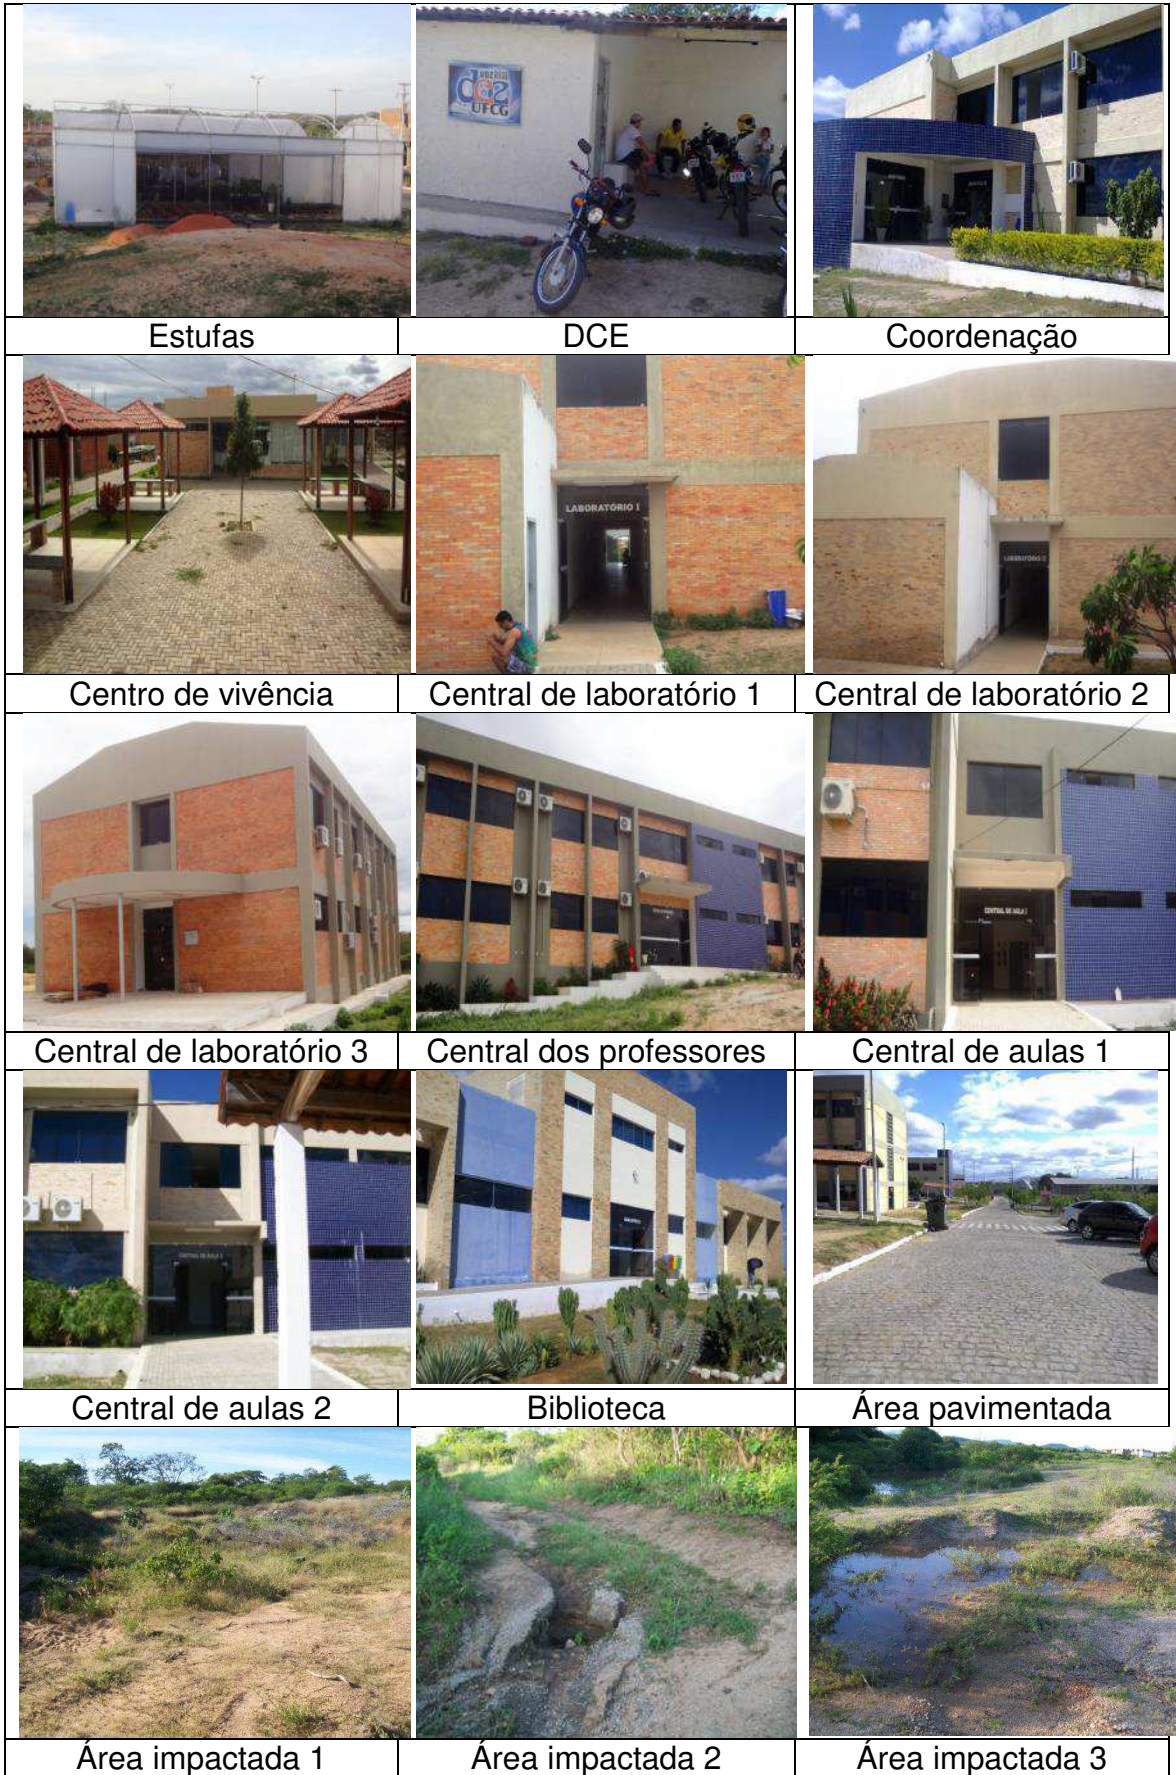
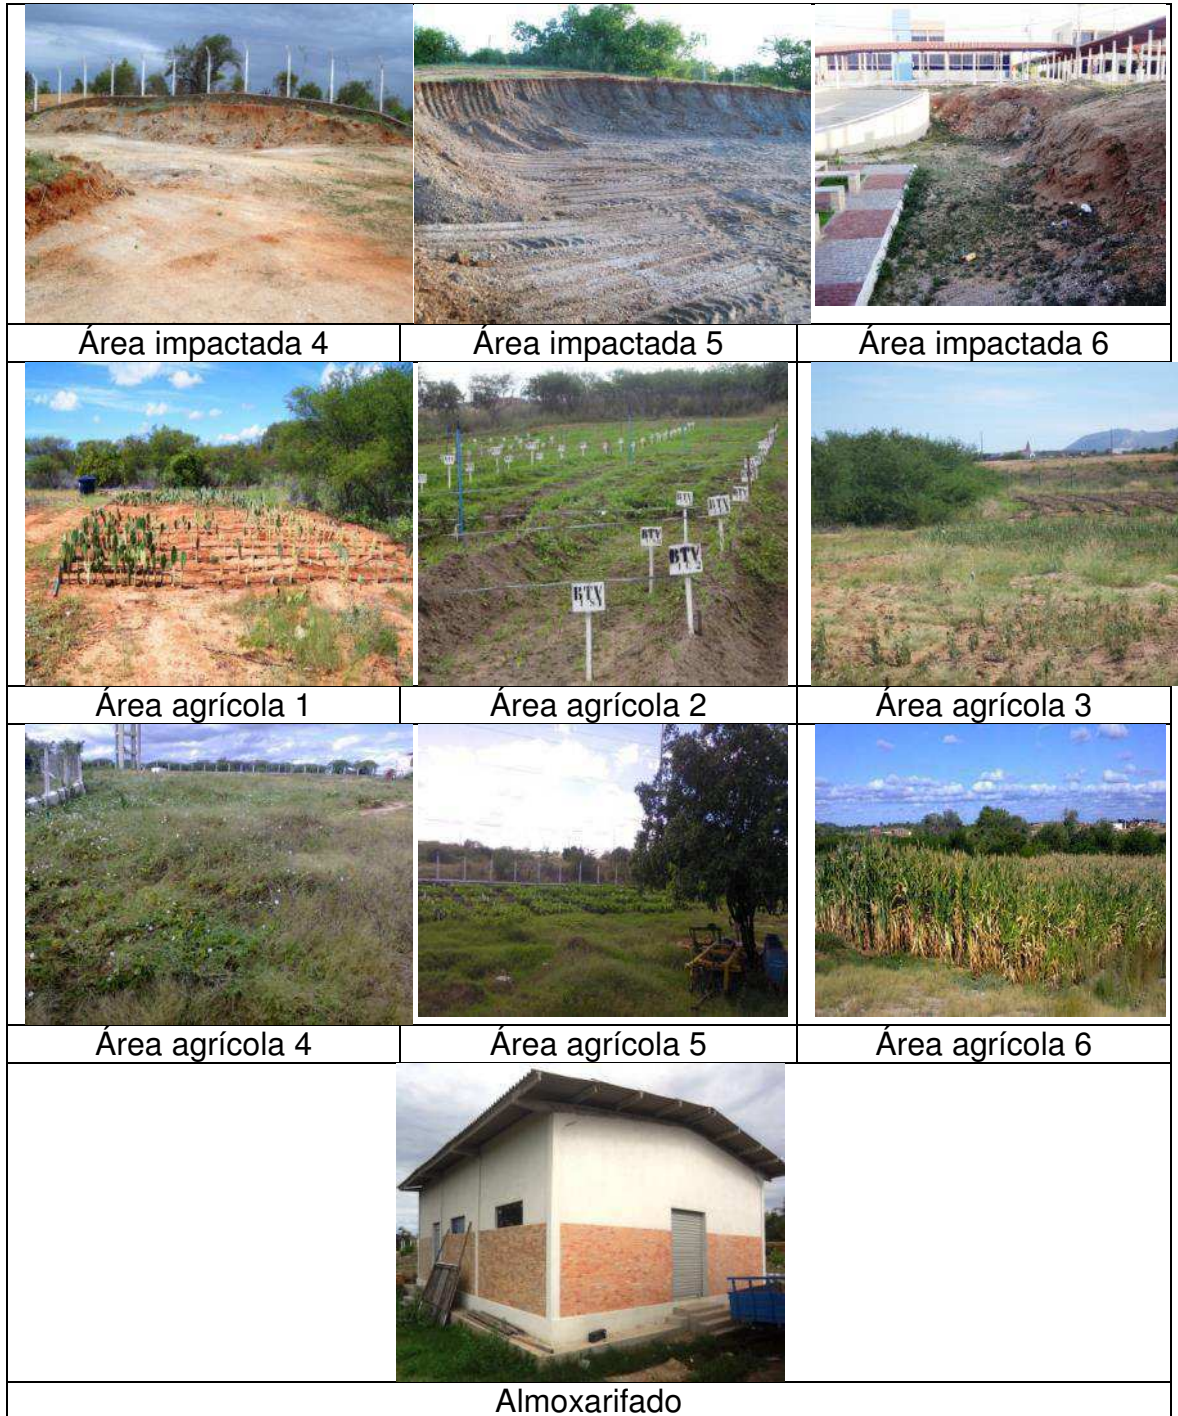
Figura 26 – Usos do solo no *Campus* da UFCG em Pombal – PB

Por meio da FIG. 26 é possível visualizar imagens com os diversos usos do solo, cuja localização foi mostrada na FIG. 25.

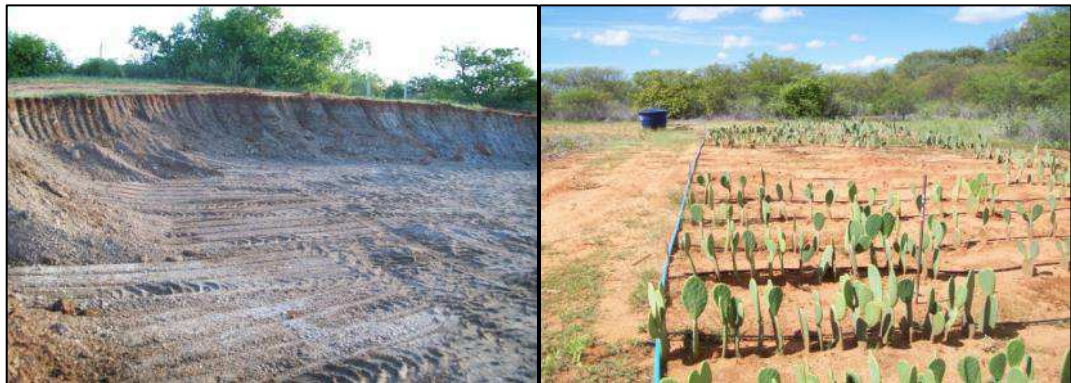
Figura 30 - Áreas indicadas para serem reflorestadas no *Campus* da UFCG em Pombal – PB

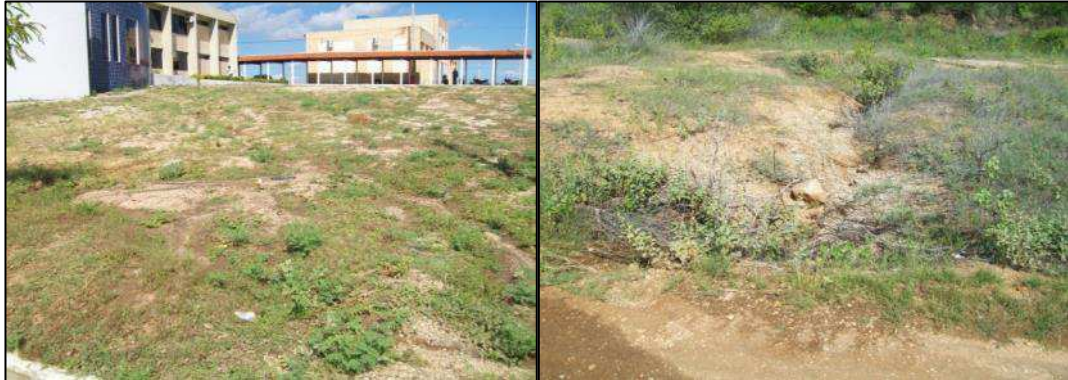
Figura 31 - Áreas sugeridas para construção de terraços no *Campus* Universitário da UFCG, em Pombal-PB

Sugere-se também que seja feita na área de estudo a construção de terraços, que consistem em estruturas compostas de um canal e um dique, ou camalhão no sentido transversal à declividade do terreno, de forma a servir como barreira ao escoamento de água (PRUSKI, 2006). Essa técnica é indicada para ser usada na área do referido *campus*, principalmente nos locais onde outras práticas conservacionistas vegetativas e/ou edáficas não sejam muito eficientes, tais como, áreas com declividade média à moderada e que estejam expostas aos processos erosivos (FIG. 31).

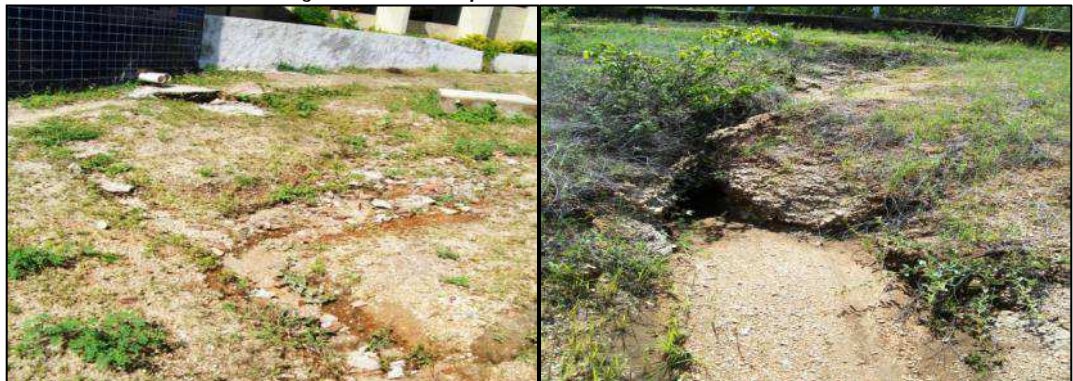
Figura 32 - Áreas sugeridas para construção de canais escoadouros em auxílio aos terraços no *Campus* da UFCG em Pombal - PB

Uma prática complementar que deve ser usada na área de estudo é a utilização dos canais escoadouros, que consistem em canais feitos com a finalidade de coletar e realizar o transporte da água do escoamento superficial proveniente dos sistemas de terraceamento, ou mesmo de outras estruturas, complementando essas práticas (GUERRA; SILVA; BOTELHO, 2007). Na área de estudo, esses canais além de servirem de suporte para o desenvolvimento dos terraços, também são importantes para se destinar corretamente as águas pluviais que não estão sendo gerenciadas de forma adequada. Alguns locais onde há necessidade da utilização dessa técnica estão mostrados na FIG. 32.

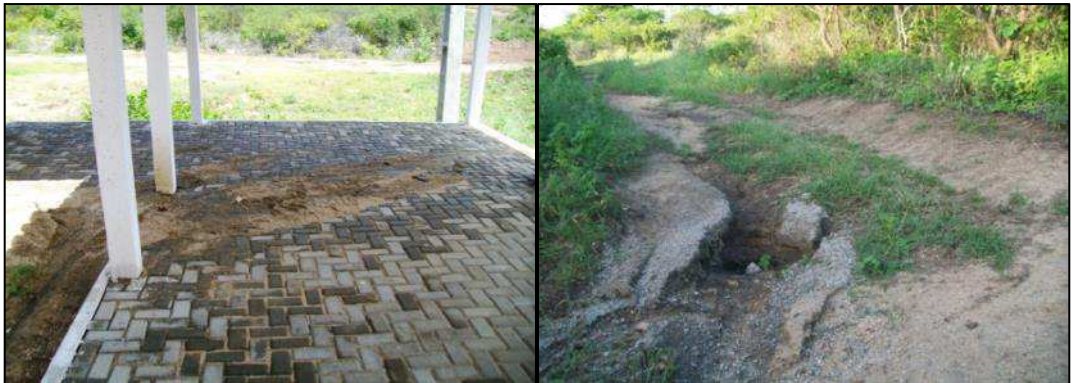
Figura 33 - Áreas recomendadas para se fazer a distribuição racional dos caminhos no *Campus* da UFCG em Pombal - PB

Outra prática indicada para ser implantada na área de estudo é a distribuição racional dos caminhos, que consiste no planejamento dos caminhos e corredores, que devem ser dispostos obedecendo às curvas de nível, sempre procurando barrar a força do escoamento da água da chuva (GOMES et al., 2009). Na área do
