**ESTUDO TERMOGRÁFICO DE AUXÍLIO À DETECÇÃO DE FALHAS POR  
DESGASTE MECÂNICO EM ROLAMENTO AUTOCOMPENSADOR DE ESFERAS**

Dissertação apresentada ao Programa de Pós-Graduação em Engenharia Mecânica do Centro de Ciências e Tecnologia da Universidade Federal de Campina Grande, como requisito para obtenção do título de mestre em Engenharia Mecânica.

Área de concentração: Análise e Projeto de Sistemas Termomecânicos

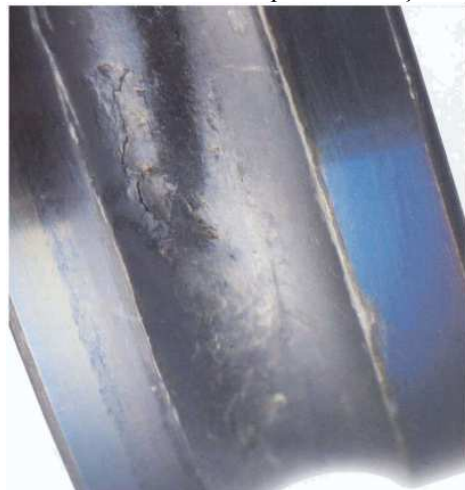
Figura 6 – Rolamento com falha por lubrificação inadequada

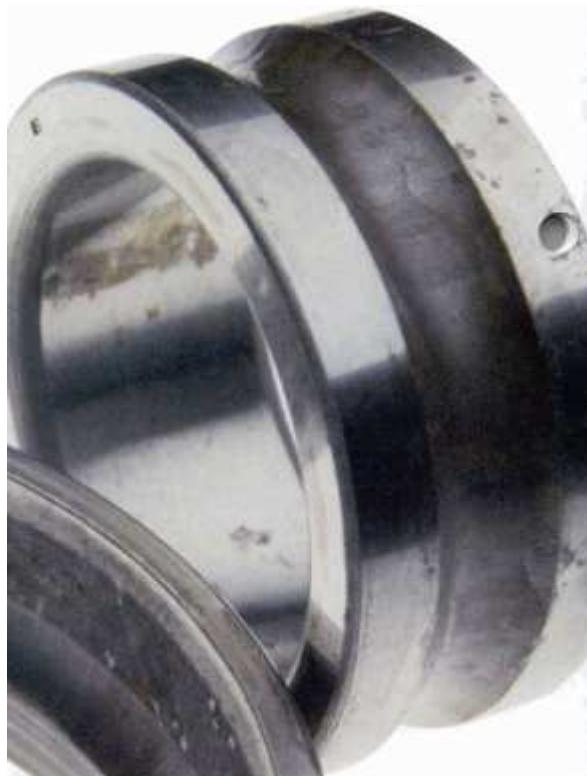
A falha por corrosão resulta do ataque químico no metal do rolamento por fluido ou atmosfera inadequada. Com isso, há aumento na vibração do rolamento seguido de desgaste resultando em colapso na estrutura do rolamento como folga radial. Assim, o uso de selos ajuda no isolamento dos elementos do rolamento do ambiente e de fluidos inadequados. Na Figura 7 pode-se notar rolamento com falha por corrosão.

Figura 7 - Rolamento com falha por corrosão.

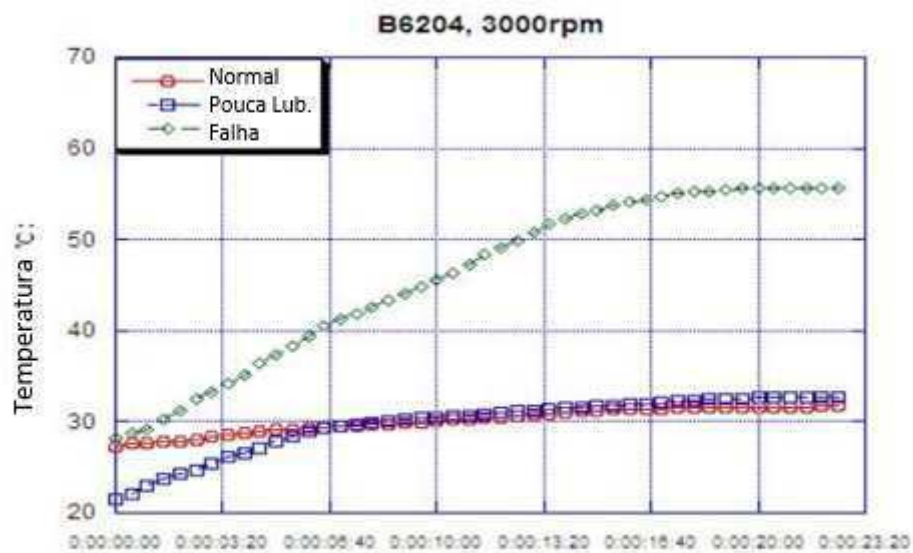
Figura 22 – Curva de temperaturas dos rolamentos nos cenários analisados

(c) B6204 3,000rpm

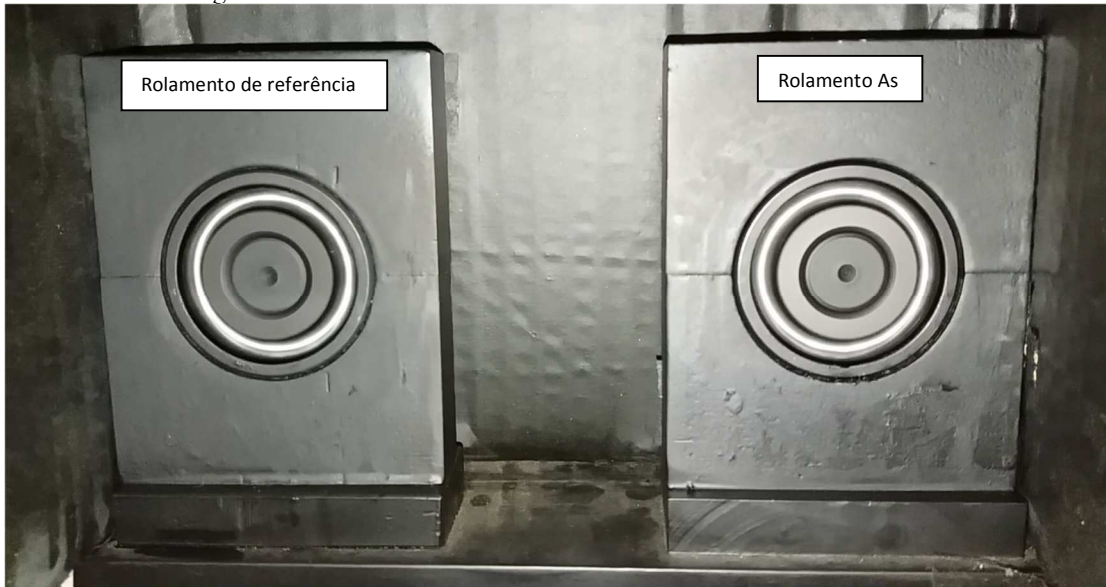
Os mancais com os rolamentos podem ser observados na Figura 51. À esquerda, o mancal com o rolamento de referência C1 e à direita o rolamento As.

Figura 51 – Mancal com os rolamentos de referência e rolamento As

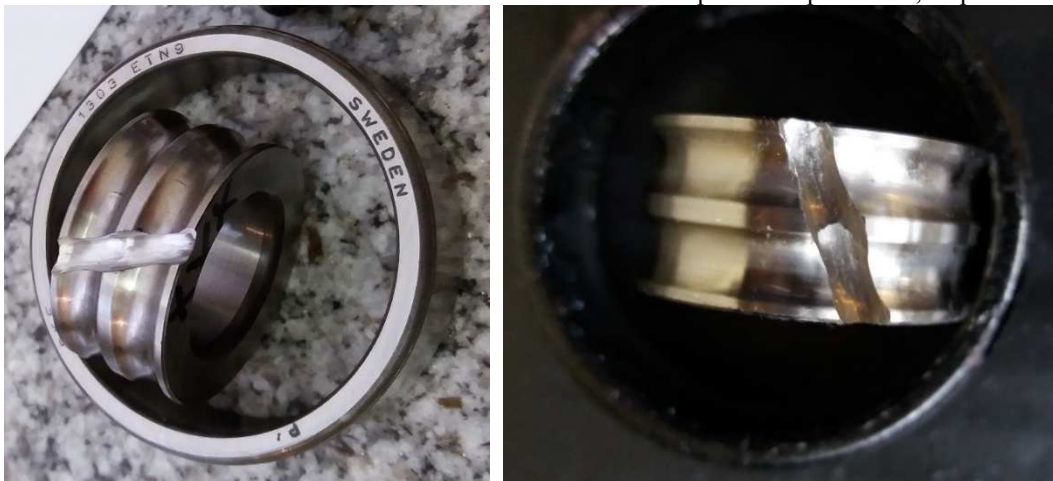
Na Figura 54 pode-se observar à esquerda a pista interna do rolamento antes do experimento e à direita a pista interna depois do experimento. Nota-se que não houve, em termos visuais, alteração em sua aparência física.

Figura 54 – Pista interna do rolamento com sulco de 3 mm antes e depois do experimento, respectivamente

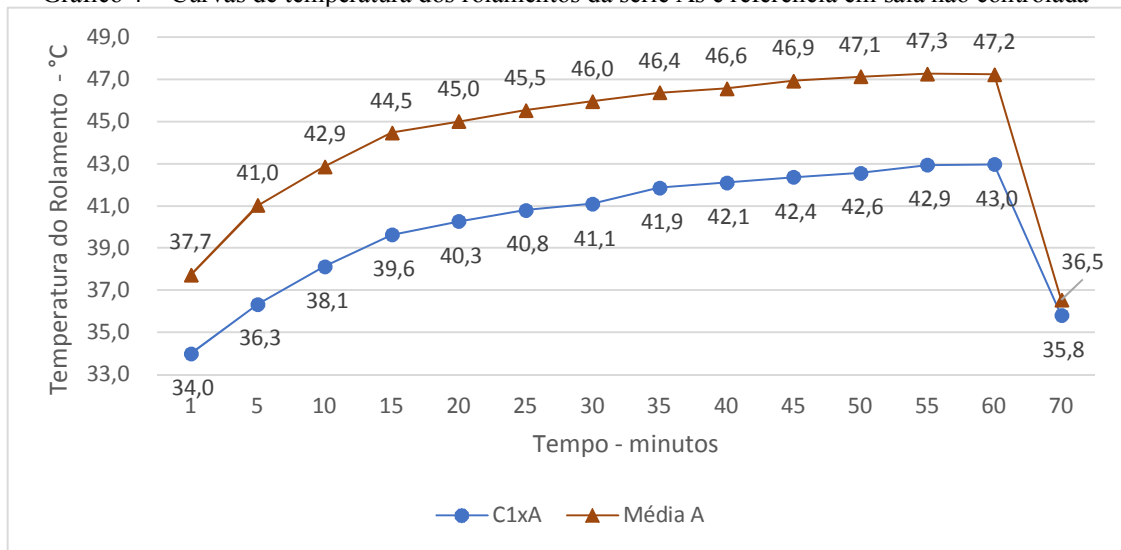
Gráfico 4 – Curvas de temperatura dos rolamentos da série As e referência em sala não controlada

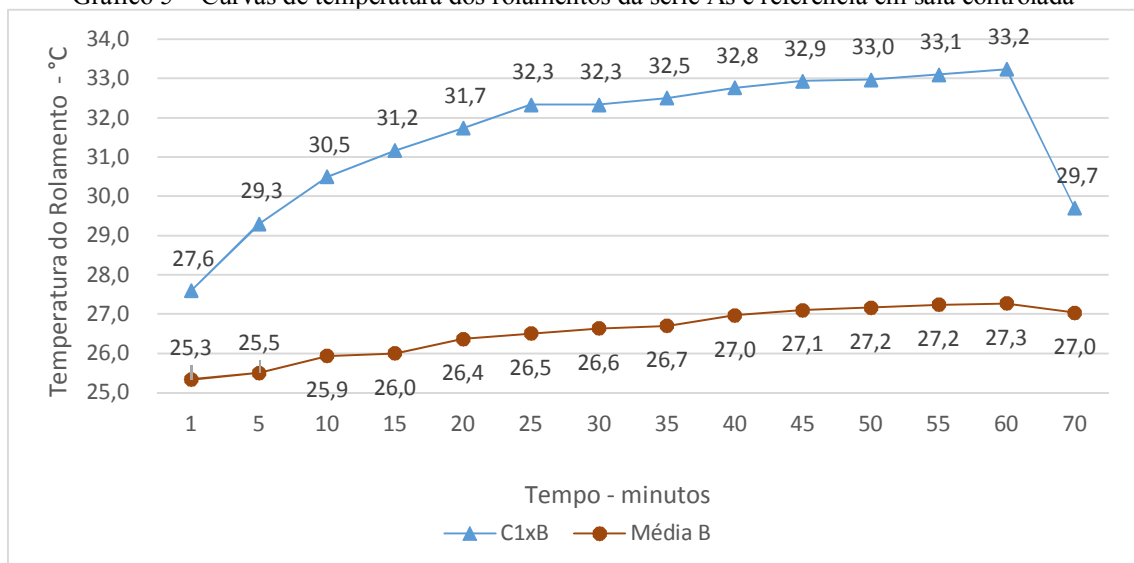
Gráfico 5 – Curvas de temperatura dos rolamentos da série As e referência em sala controlada

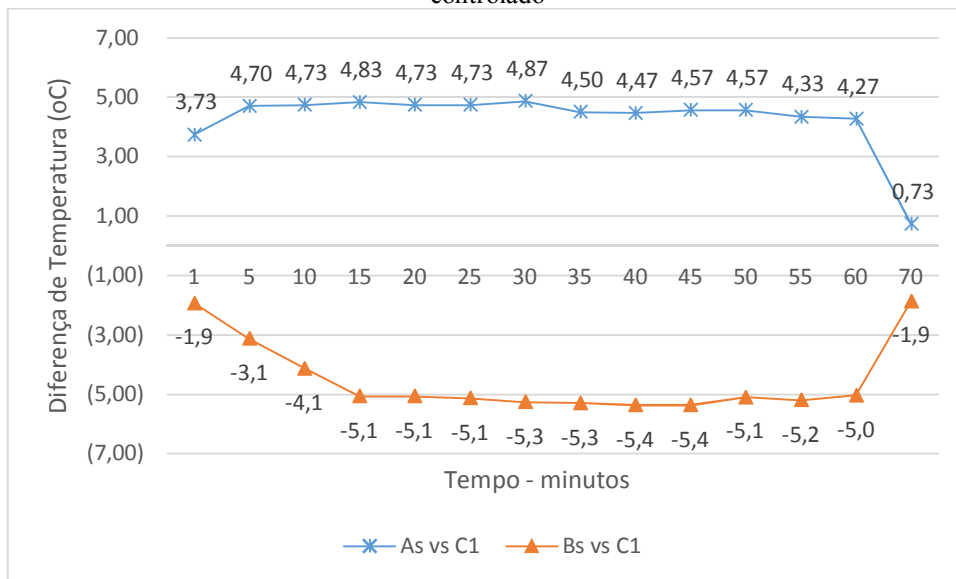
Gráfico 8 – Diferença de temperatura rolamento de referência versus rolamentos As e Bs em ambiente não controlado

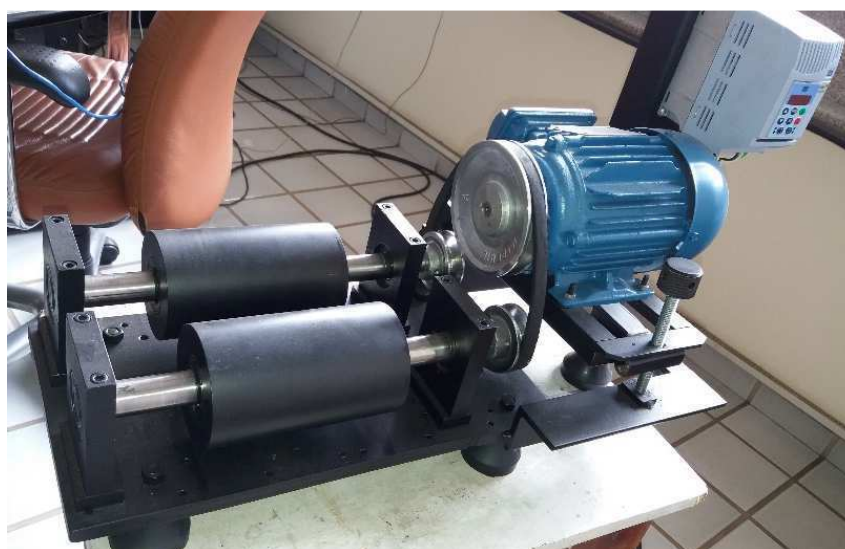
Figura A4 – Dispositivo montado para experimentos

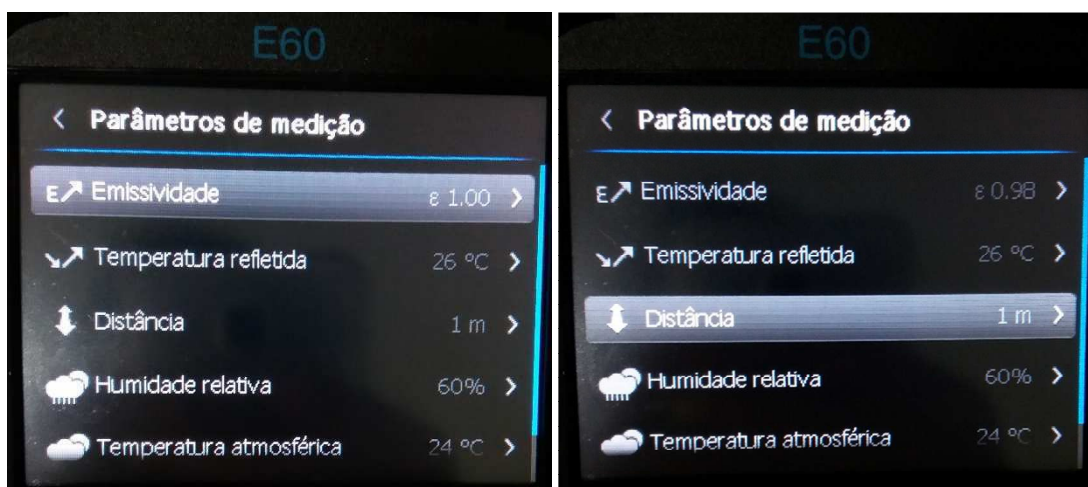
Figura A8 – Informações dos ajustes no termovisor para aferição da temperatura refletida e início dos testes, respectivamente

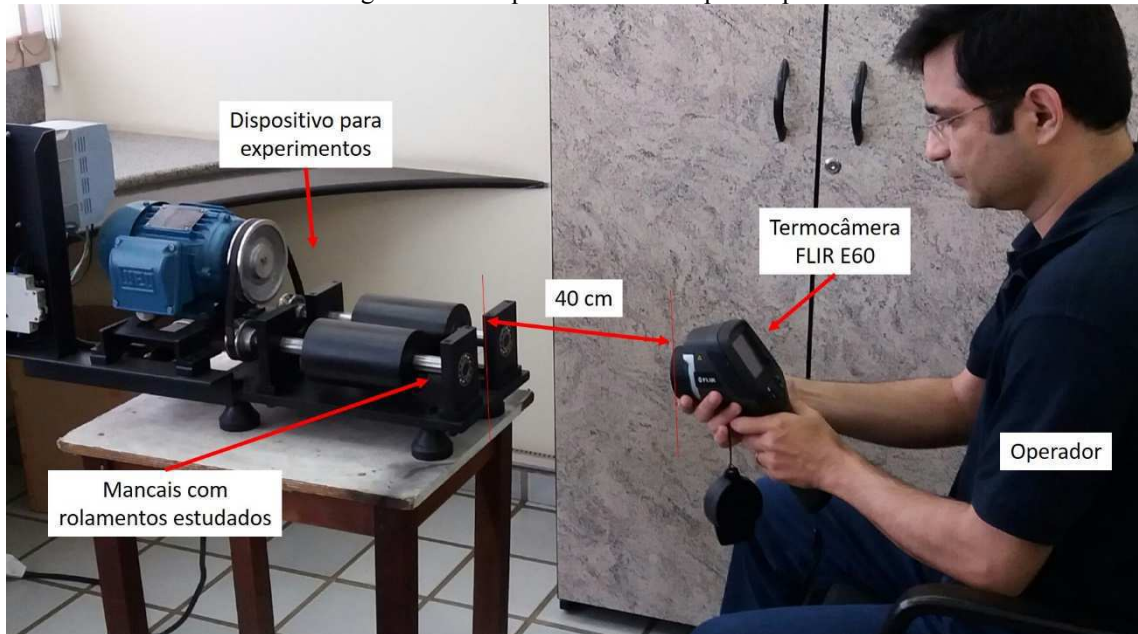
Figura A9 – Dispositivo montado para experimentos
