**UNIVERSIDADE FEDERAL DE CAMPINA GRANDE  
CENTRO DE CIÊNCIAS JURÍDICAS E SOCIAIS  
MESTRADO PROFISSIONAL EM ADMINISTRAÇÃO PÚBLICA – PROFIAP UFCG**

**TERRITÓRIO UNIVERSITÁRIO E CAMINHABILIDADE:  
UM ESTUDO DO CÂMPUS SEDE DA UFCG**

Dissertação apresentada à Universidade Federal de Campina Grande sob a forma de relatório técnico, como parte das exigências do Programa de Pós-Graduação em Administração Pública, Mestrado Nacional em Administração Pública em Rede Nacional - PROFIAP, para obtenção do título de Mestre.

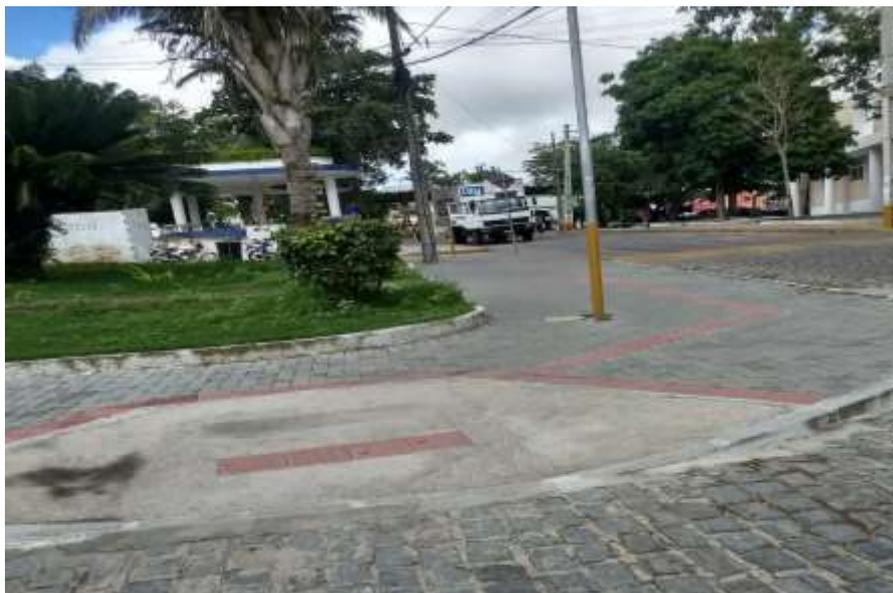
**Figura 1** - Exemplo de aplicação de critérios de acessibilidade – UFCG, Calçada Rebaixada

Existe ainda a Norma Brasileira Regulamentadora (NBR) nº 9050, que normatiza e oferece parâmetros para a construção de edificações, mobiliários, espaços e equipamentos urbanos acessíveis. Contudo, essa norma é aplicada de forma incipiente nas IFES, e em especial na UFCG, onde as calçadas rebaixadas, pisos táteis e demais itens de acessibilidade, são encontrados apenas nas áreas de maior circulação do câmpus ou são aplicados sem rigor formal, como pode ser visualizado na Figura 1.

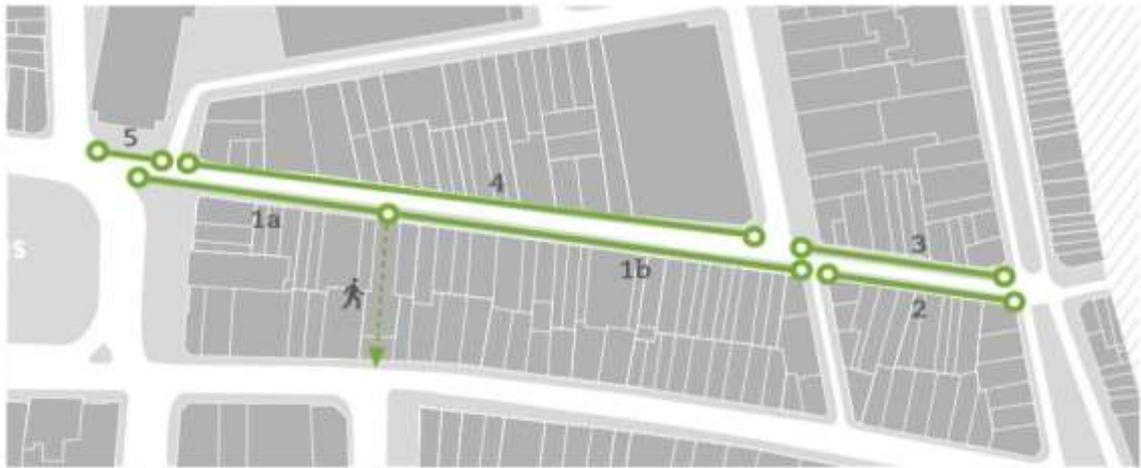
**Figura 2** - Exemplo de identificação de segmentos de calçada para aplicação do iCam 2.0

O iCam 2.0 utiliza o segmento de calçada como unidade básica de coleta de dados e avaliação de indicadores para o cálculo do índice de caminhabilidade, conforme indicado na Figura 2. “A escolha do segmento de calçada como escala da unidade de análise foi pensada no intuito de refletir de maneira precisa a experiência do caminhar do pedestre” (ITDP, 2017, p. 17).

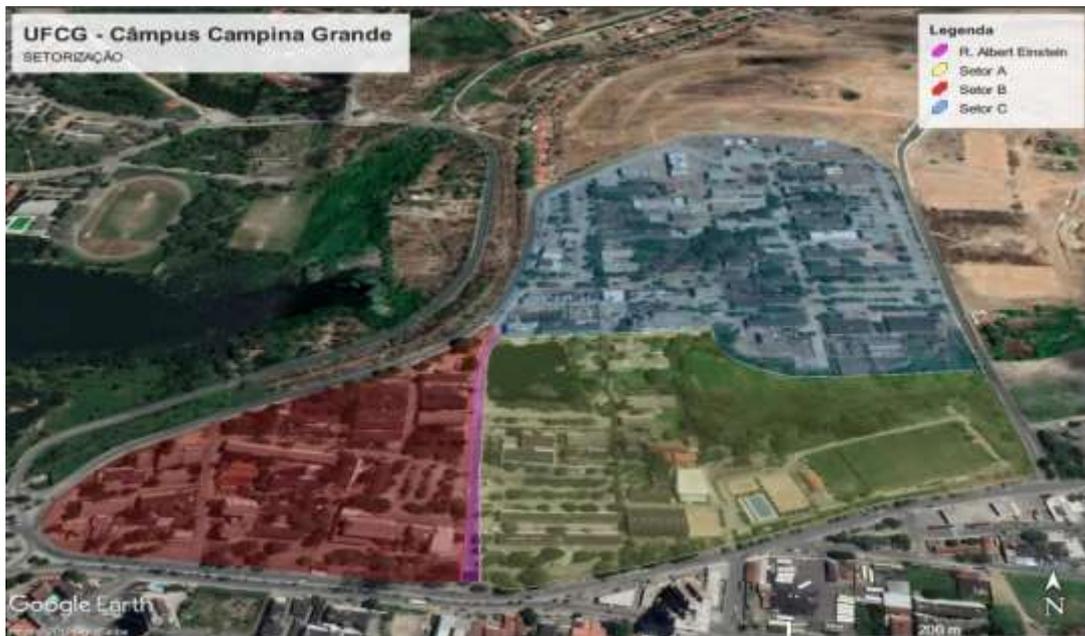
**Figura 3** – Setorização do Câmpus

O mapeamento foi planejado a partir da setorização proposta pela PU. No entanto, a Rua Albert Einstein, única rua nomeada pela instituição, por apresentar características muito distintas foi observada em separado dos demais setores. Dessa forma, a setorização considerada para a presente pesquisa foi a ilustrada na Figura 3.

- **Rua Albert Einstein** – Via de acesso principal do câmpus;
- **Setor A** – Situado a leste da Rua Albert Einstein e separado do Setor C pelo canal que corta todo o câmpus. Engloba ainda, a Biblioteca Central;
- **Setor B** – Situado a oeste da Rua Albert Einstein, concentra a maioria dos estabelecimentos comerciais presentes no câmpus;
- **Setor C** – Situado a norte do Setor A, separado do mesmo pelo canal que corta todo o câmpus.

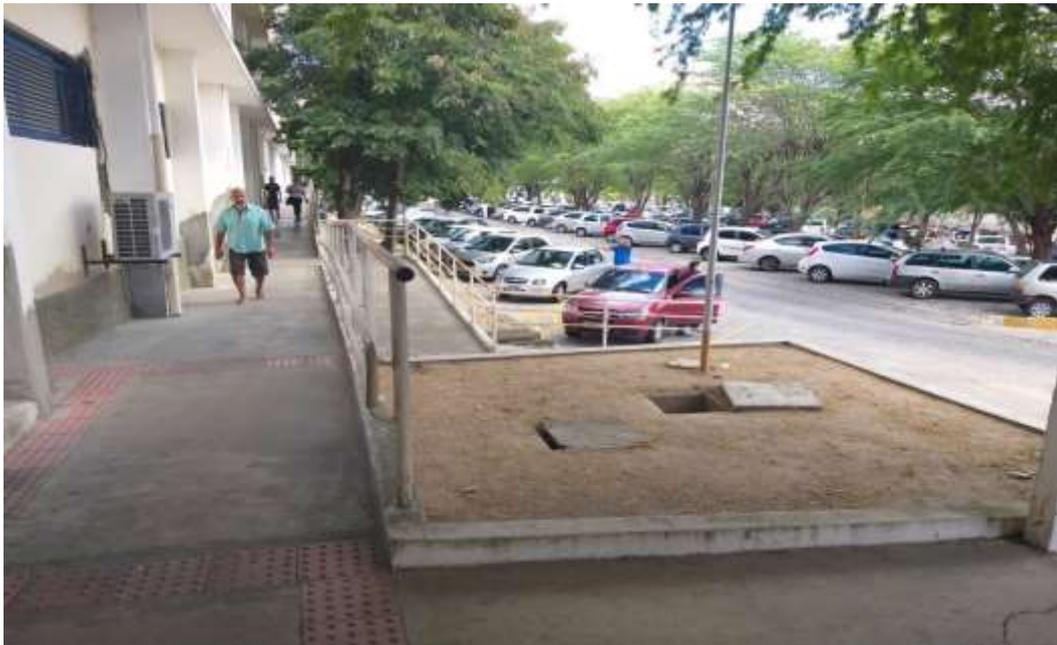
**Figura 4** – Diferença de Níveis entre a Via de Circulação de Veículos e a Via de Circulação de Pedestres

ruas que poderiam ser consideradas na categoria c (Vias com calçadas segregadas e circulação de veículos motorizados), mas por apresentarem elevada diferença de nível entre a parte da rua destinada a circulação de veículos e a parte destinada para a circulação de pedestre, optou-se por considerá-las para avaliação em separado. Um exemplo dessa situação pode ser visualizado na Figura 4.

Nesse sentido, a parte da rua segregada para circulação de pedestres pode ser classificada na tipologia 1, vias exclusivas para pedestres (como calçadas e ruas permanentemente abertas), enquanto que a parte da via destinada à circulação de veículos pode ser classificada na categoria b, vias compartilhadas por pedestres, ciclistas e veículos motorizados.

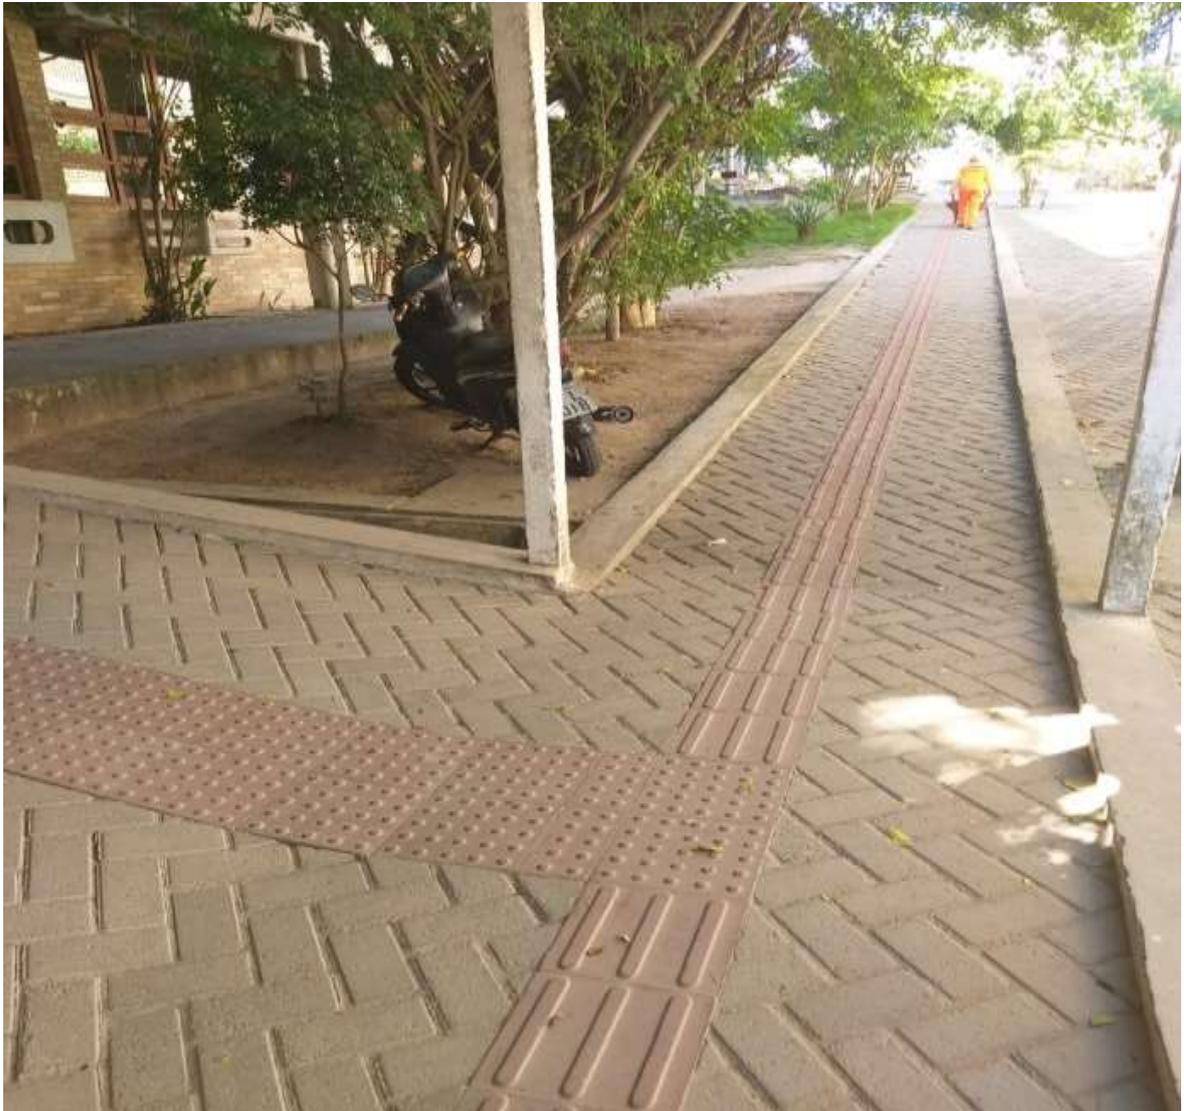
**Figura 7** – Presença de piso tátil na C – R. 20

Nesse sentido, a Rua Albert Einstein, o Setor A e o Setor B aparentam ter sido alvo de projeto de urbanização recente onde identifica-se a recuperação da pavimentação de vias destinadas a circulação de pedestres, bem com a implantação de rampas de acesso para cadeirantes, de piso tátil direcional e travessias elevadas ao nível das calçadas. Enquanto isso, no Setor C, foram realizadas apenas intervenções pontuais, inclusive na via C – R. 20, conforme exemplificado na Figura 7.

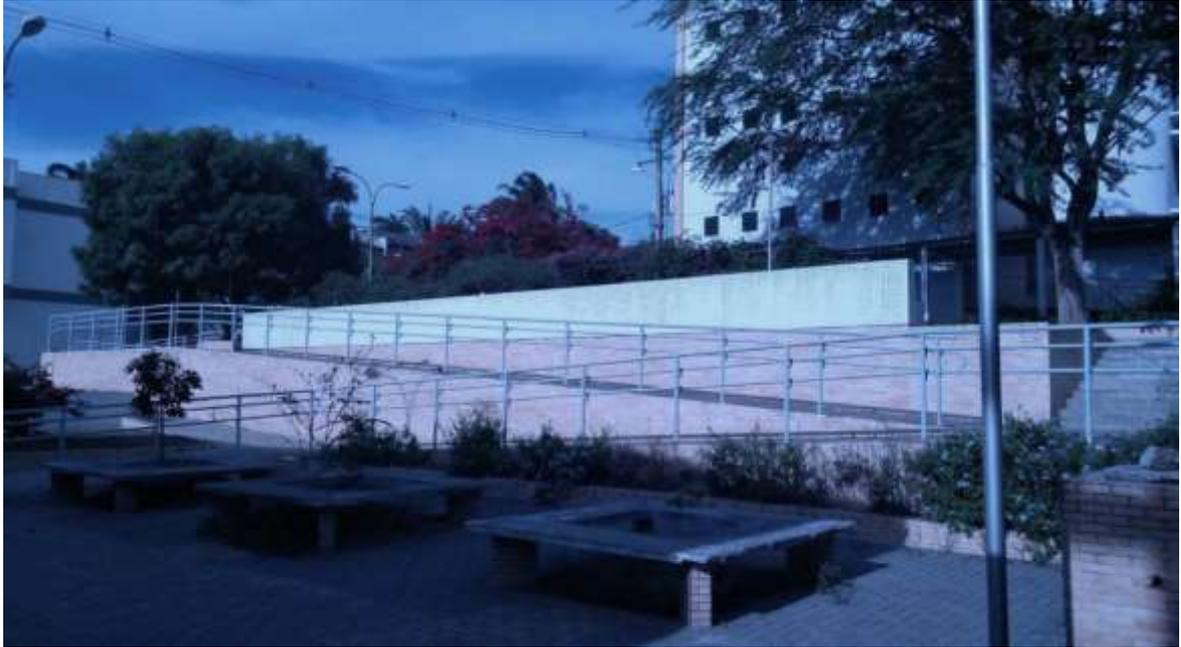
**Figura 8** - Praça das Engenharias – Setor C

No entanto, esse empenho encontra obstáculo nos acentuados aclives e declives que constituem o terreno do câmpus, impondo a instalação de rampas de acesso para cadeirantes, em diversas áreas, a exemplo da Figura 8.

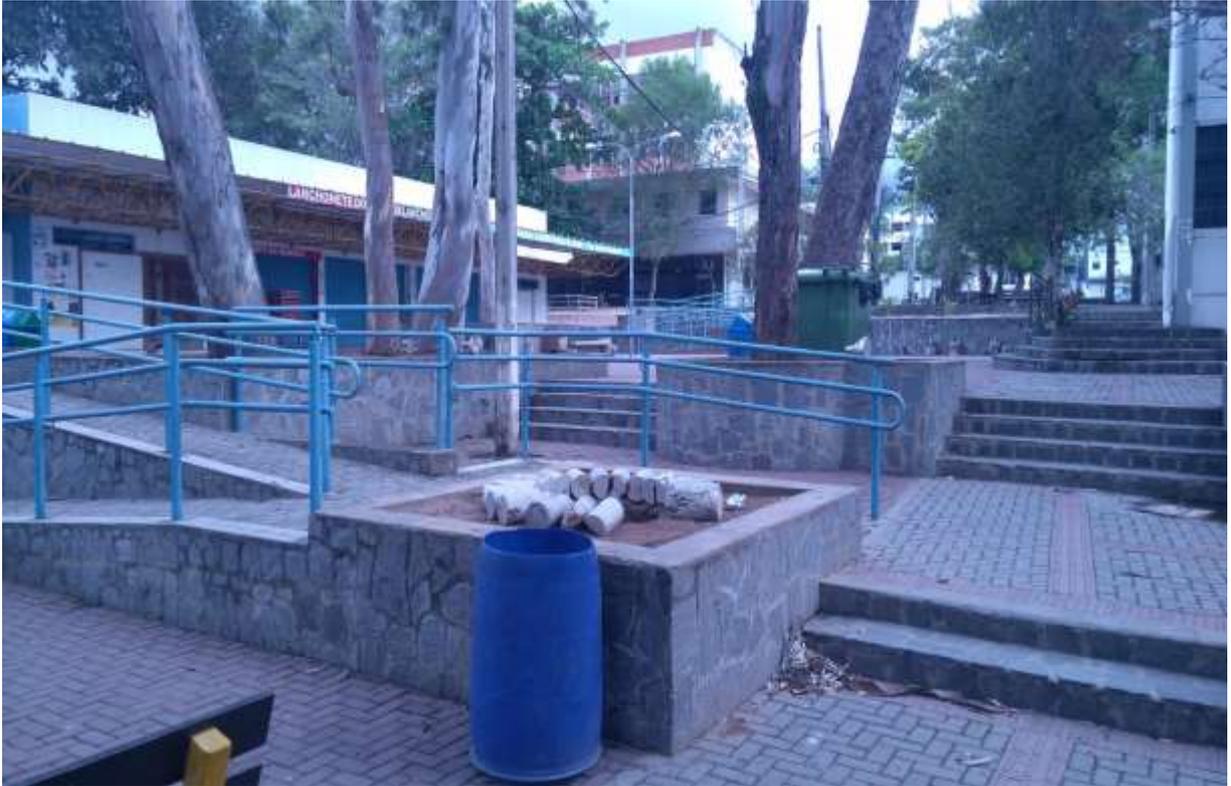
**Figura 9** - Praça de Alimentação – Setor B

Percebe-se ainda que, pelo recorte territorial avaliado, que constitui uma instituição específica, com território relativamente pequeno, com topografia acidentada, segregado da malha urbana comum e cujo percentual de pessoas com deficiência que o frequenta regularmente ser determinado por dispositivo legal, há uma maior preocupação da gestão, por parte da PU/UFCG, em atender a tais obrigações legais, o que leva a implantação de inúmeras rampas de acesso, pisos táteis, guarda-corpos e demais itens que contribuem para a acessibilidade de pessoas com deficiências, como pode ser verificado na Figura a seguir:

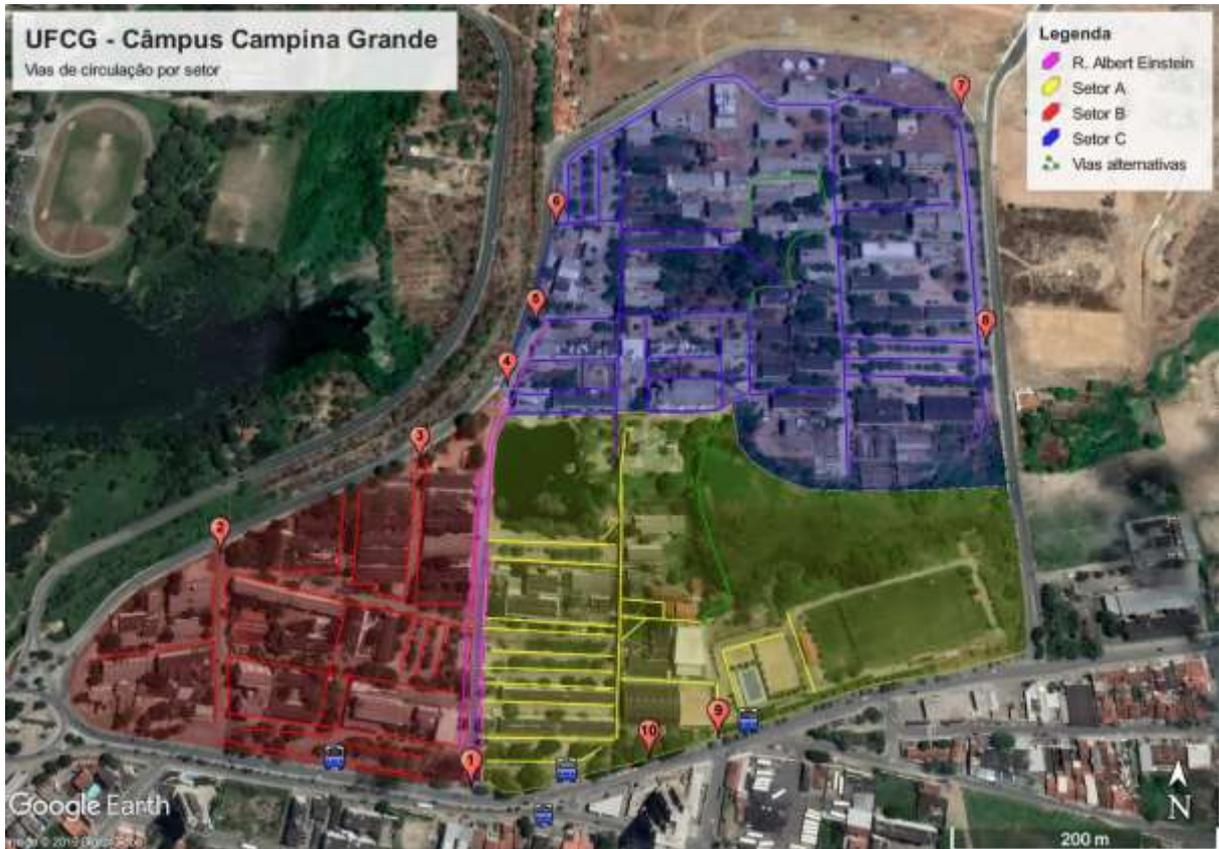
**Figura 10** - Vias alternativas

No entanto, a pontuação favorável alcançada pelo Setor C não reflete a pouca permeabilidade viária identificada no setor, que possui uma área de 142.924,00 metros quadrados e apenas 3.353,00 metros lineares de vias de circulação. Apesar de apresentar quadras com extensões inferiores a 110 metros, suas vias não fazem uma ligação apropriada entre as porções leste e oeste do setor, induzindo a formação de vias alternativas, as quais estão indicadas na Figura 10.

Essa concentração se caracteriza como outra causa para a busca dos pedestres por vias alternativas, como a trilha que leva do complexo esportivo, localizado no Setor A, bem próximo a pontos de acesso a transportes coletivos, à via C – R. 11, onde está situado prédio da Central de Aulas, edifício de alta circulação de discentes. O percurso da referida trilha possui mais de 200 metros de extensão e está indicado na Figura 10.

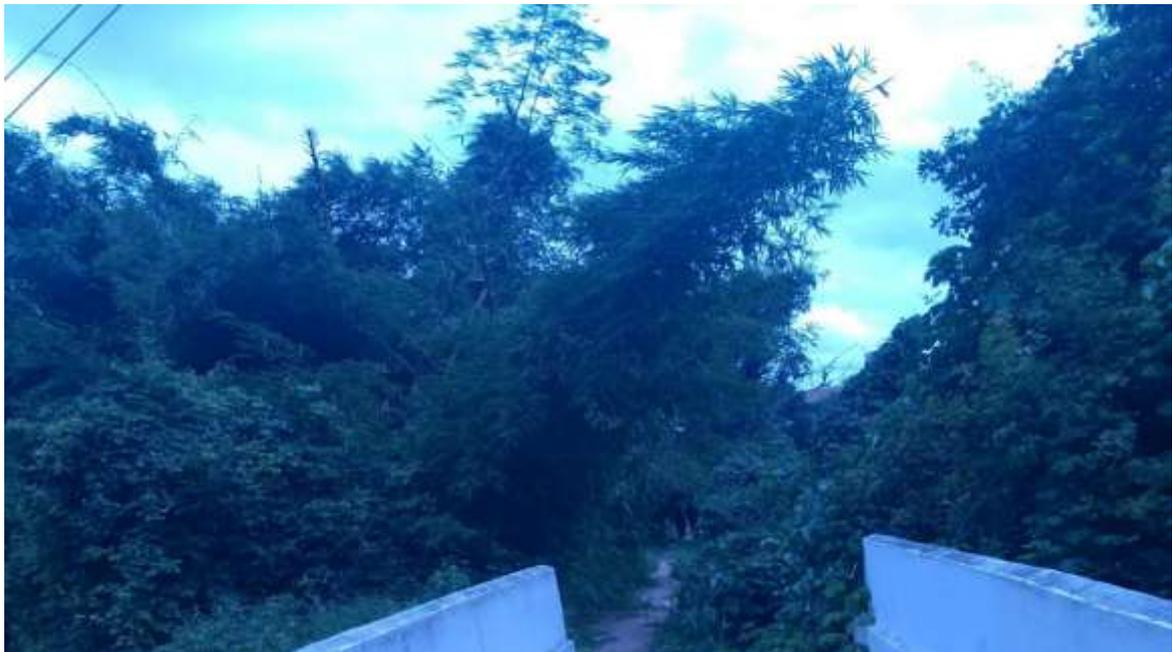
**Figura 11** - Condições do trajeto da trilha no Setor A

Como pode ser observada na Figura 11, a referida trilha percorre caminho por um terreno acidentado, com vegetação densa, sem qualquer iluminação ou monitoramento de segurança.

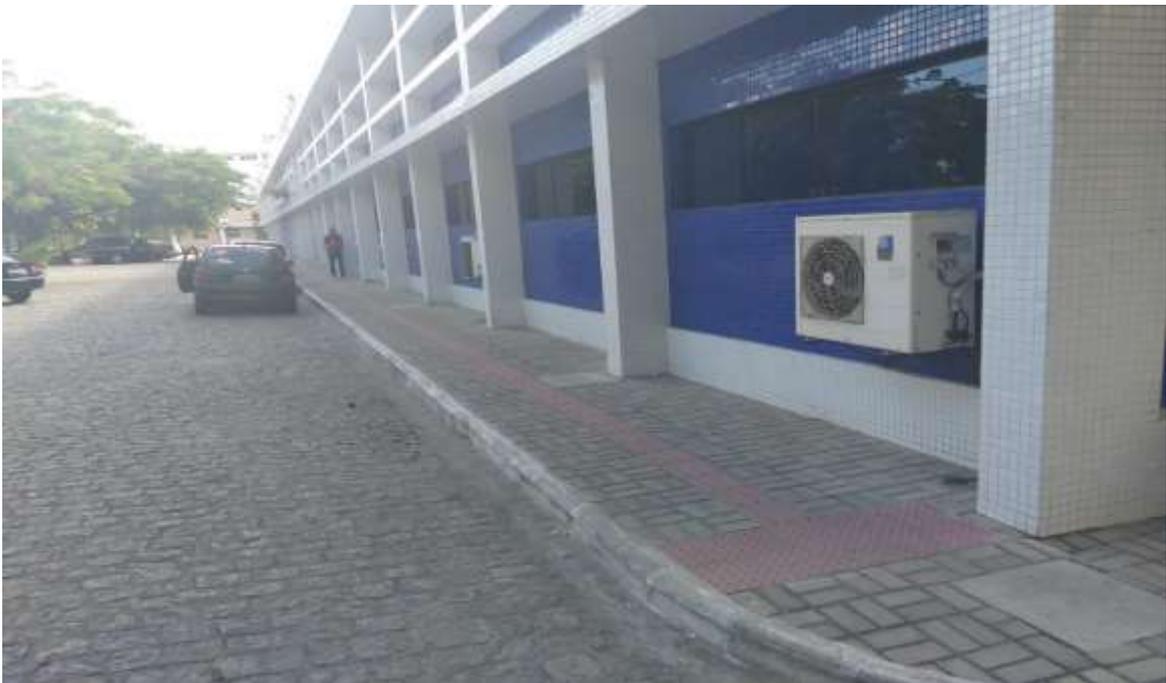
**Figura 12** – Exemplo de via originária da extensão de alicerce de edificações

No entanto, as vias do Setor A são, em sua grande maioria, originárias de extensões dos alicerces das edificações que compõe o câmpus, a exemplo da via A – R. 2 exposta na Figura 12.
