UFCG – Universidade Federal de Campina Grande  
CEEI – Centro de Engenharia Elétrica e Informática  
DEE – Departamento de Engenharia Elétrica

Relatório de Estágio Integrado  
**Acumuladores Moura S/A**

Fevereiro de 2009

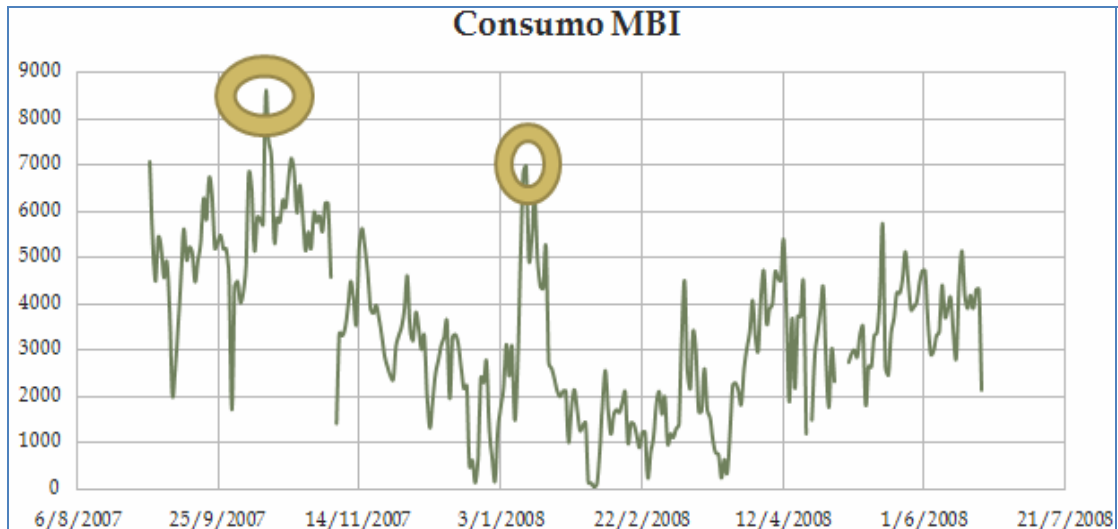
**Figura 13-Consumo de energia da unidade 08 no período de um ano**

Como mostrado na figura 13, o consumo de energia não é aproximadamente constante durante dias e meses do ano. Este consumo é elevado entre os meses de julho a outubro, diminuindo aos valores mínimos nos meses de janeiro e fevereiro. Os picos circulados na figura indicam que ocorreram possíveis anomalias de leitura ou equipamentos com motores grandes possivelmente foram ligados.

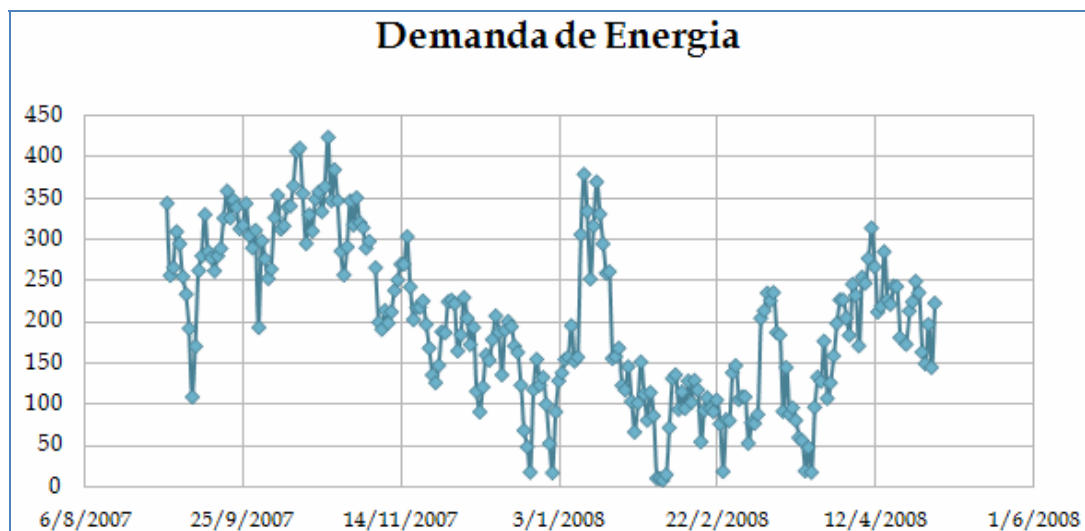
**Figura 14-Demanda de energia da unidade 08 no período de um ano**

A demanda tem um comportamento semelhante ao consumo, o que já era de se esperar. Como a demanda de energia de toda a fábrica localizada no Sítio Gavião é fixa e este valor não é tão influenciado pela unidade 08, foi necessária uma maior atenção no consumo.

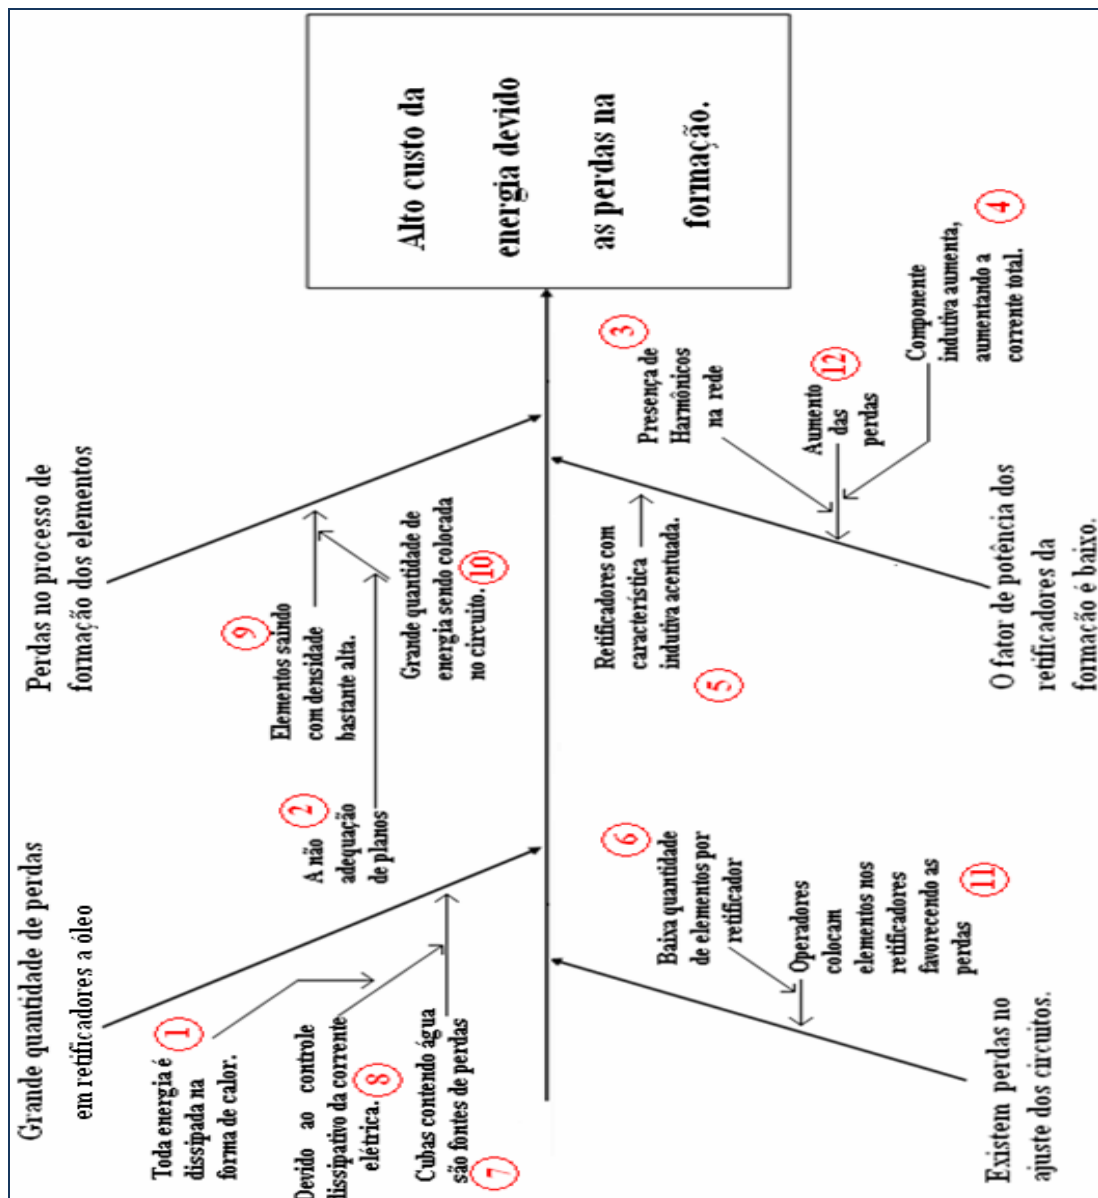
Figura 21-Estratificação do consumo de energia médio em retificadores a óleo

As causas mais complexas foram levadas ao diagrama de causa e efeito com utilizando a ferramenta dos porquês até chegar a uma causa que se imagina ser a raiz do problema.

Com a construção do diagrama de Causa e Efeito, foram obtidas seis causas raízes. Foram as seguintes:

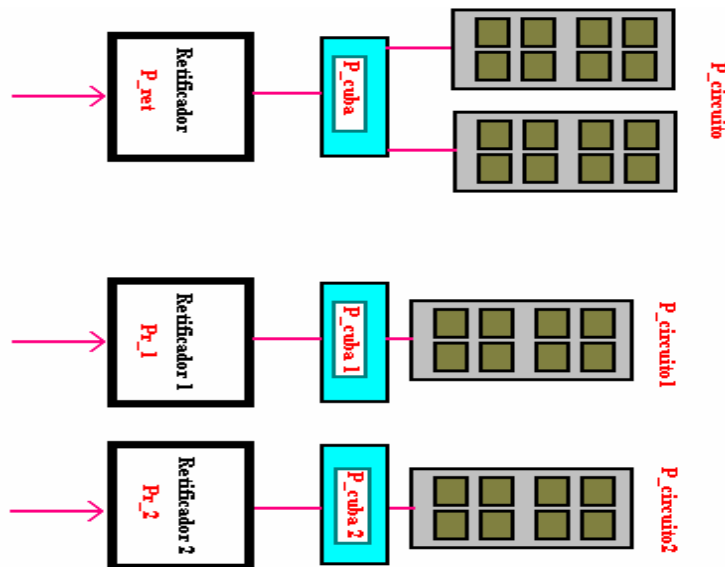
Figura 24-Distribuição dos elementos nos retificadores

- 3) Presença de harmônicos na rede(THI>30%);
  - 4) Componente indutiva aumenta, aumentando a corrente total;
  - 5) Retificadores com característica indutiva acentuada;
  - 6) Baixa quantidade de elementos por retificador(figura 24).
- i. Os retificadores utilizavam poucos elementos por retificador, sendo necessário vários retificadores para a formação de elementos com plano semelhante, diminuindo o rendimento total do retificador.

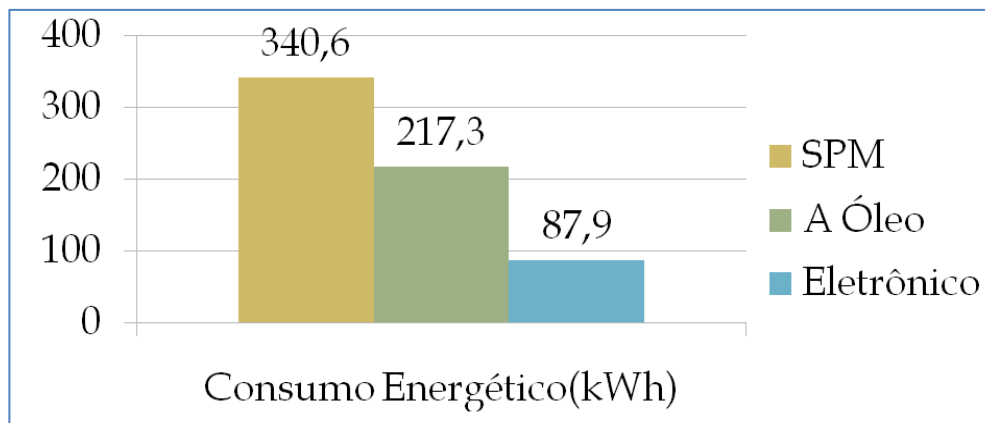
**Figura 25-Energia de entrada nos retificadores para formação de elementos 7HDP310**

No comparativo destes retificadores conseguimos os seguintes dados:

Onde o retificador SPM(Sistema Moura Pulsante) é um retificador desenvolvido pela Moura, utilizado na formação de bateria automotiva e com rendimento superior ao retificador a óleo. Mas não foi isso que ocorreu quando foram realizados testes de formação, seu consumo foi bem e ainda a taxa de  $PbO_2$  medida na placa positiva após a formação foi muito baixa, no limite inferior aceita por norma do setor de qualidade interna da empresa.

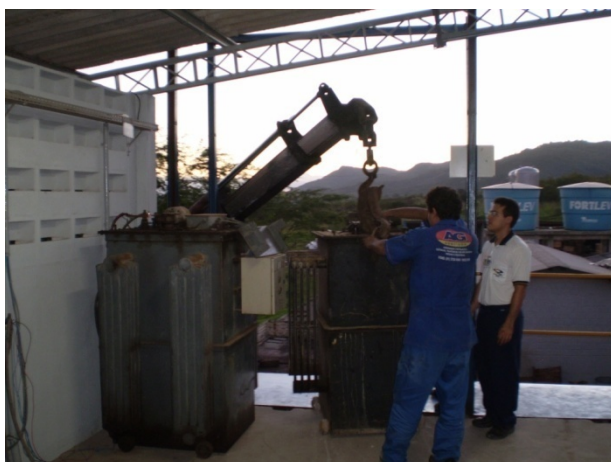
**Figura 30-Retirada de retificadores com defeito**

Nas figuras 30 e 31 são mostrados alguns equipamentos submetidos a manutenção:

Vários eram os equipamentos que apresentavam defeito, mas os retificadores são aqueles que apresentam maior incidência, juntamente com a resistência em fundidoras. Na figura 31 é mostrado a retirada de retificadores a óleo, procedimento que apresenta grande dificuldade devido o peso e a localização. É necessário um *munk* para retirada dos mesmos. O fim de curso com problemas e as bobinas queimadas foram os problemas mais comuns.

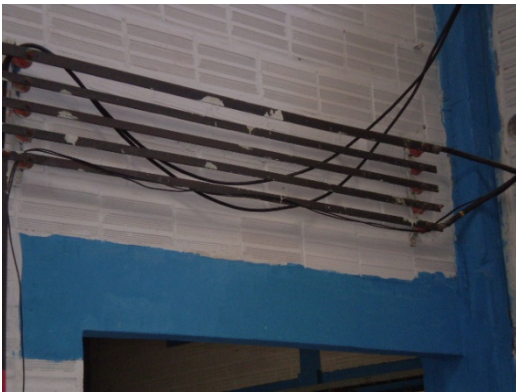
**Figura 32-Barramentos expostos ao meio ambiente**

- Barramentos dos quadros elétricos expostos, sendo necessário o uso de policarbonato para evitar contato direto;
  - Grande quantidade de fios sem isolamento, devido as condições do processo de produção.
- 3) Fotografar possíveis pontos de melhoria e relatar a prestador de serviço, responsável pela implantação da norma;
- Barramentos expostos ao meio ambiente(figura 32):
  - Quadro elétrico obstruído(figura 33);

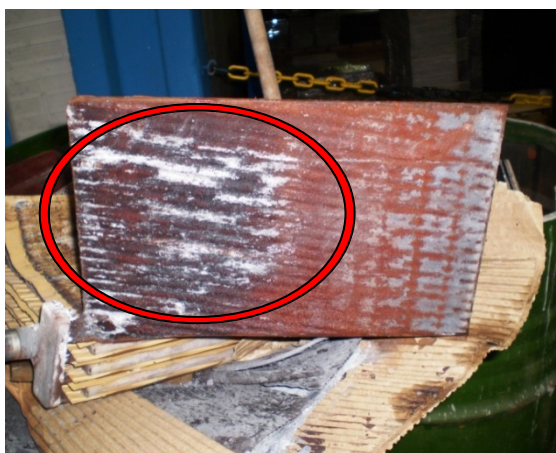
**Figura 34-Placa positiva com grande quantidade de sulfato de chumbo**

Como pode ser visto nas figuras 34 e 35, temos uma grande quantidade de sulfato de chumbo. Quando verificamos isto em toda a placa positiva e no pólo é um sinal que o elemento não recebeu água pura(pratica recomendada ao cliente) durante uma grande quantidade de tempo, ou seja, houve a evaporação do eletrólito devido a uma descarga elevada ou carregamento com um carregador superdimensionado, aumentando a temperatura do elemento. A falta de eletrólito é um dos principais motivos da perda de garantia dos clientes neste tipo de bateria.
