UNIVERSIDADE FEDERAL DE CAMPINA GRANDE
CENTRO DE ENGENHARIA ELÉTRICA E INFORMÁTICA
DEPARTAMENTO DE ENGENHARIA ELÉTRICA

RELATÓRIO DE ESTÁGIO INTEGRADO

**RELATÓRIO DE ESTÁGIO INTEGRADO REALIZADO NA VOTORANTIM
CIMENTOS N/NE AS UNIDADE CIPASA**

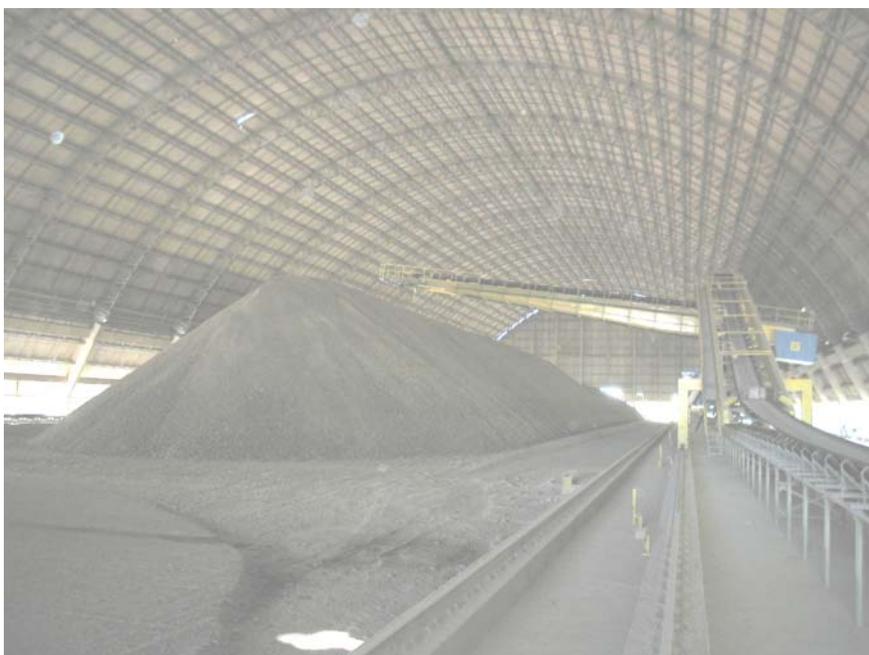
Tudo começa com o desmonte da rocha que é feito por explosivos. O Calcário é extraído da Mina Miramar de vários níveis para se chegar a uma saturação ótima sem esgotamento de um determinado nível. Após ser extraído ele é colocado nos caminhões RK e levado até o britador que é do tipo martelo. O calcário britado é transportado por uma esteira para ser empilhado pelo método *Chevron*, apresentado na Figura 3, porque assim se consegue uma maior homogeneização.

Figura 3. Fotografia do calcário sendo empilhado pelo método *Chevron*.

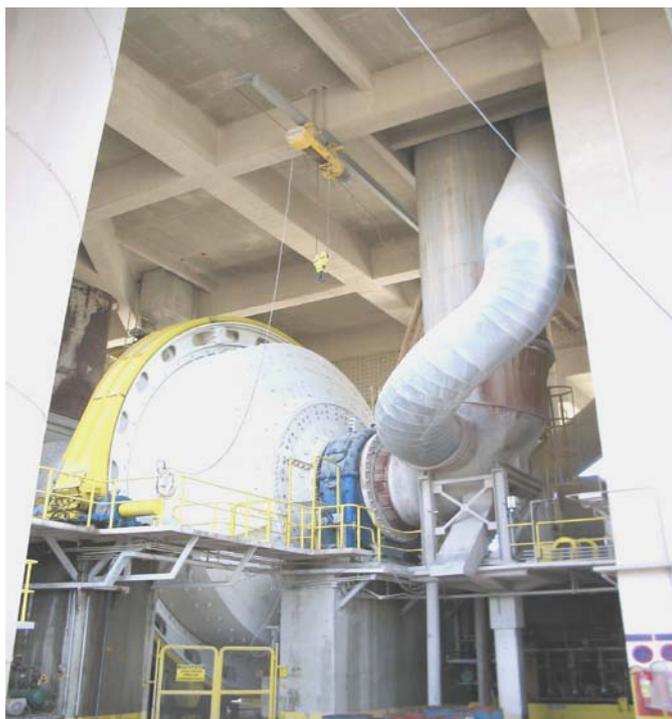
Após as matérias primas serem empilhadas, tem início à fase de processo chamado de Moagem de Cru. A Moagem de Cru começa com a retomada do calcário e da argila dos galpões e com a colocação do minério de ferro na moega. Na retomada, as matérias primas são dosadas pelas balanças dosadoras e transportadas até a entrada do tubo flash. De lá, parte delas cai direto no moinho *Koppers*, vide Figura 4, e a outra parte sobe com o ar quente para os ciclones T02 e T03 onde são separadas do ar e cai na entrada do moinho *Koppers*. No moinho, o material tem sua granulometria reduzida sendo agora chamado de farinha. Seguindo então para o silo *Control flow* (CF, também conhecido como Fluxo controlado) através do *air lift* ou do elevador de canecas.

Figura 4. Fotografia do moinho de bolas *Koppers*.

A farinha que não passa no separador vai para o moinho de refino, mostrado na Figura 5, ou se este estiver cheio, ela volta para o moinho *Koppers* e segue o mesmo ciclo. A farinha, após passar pelo moinho de refino, sobe através de um elevador de canecas e cai dentro do separador, para seguir o ciclo até que se atinja a granulometria desejada.

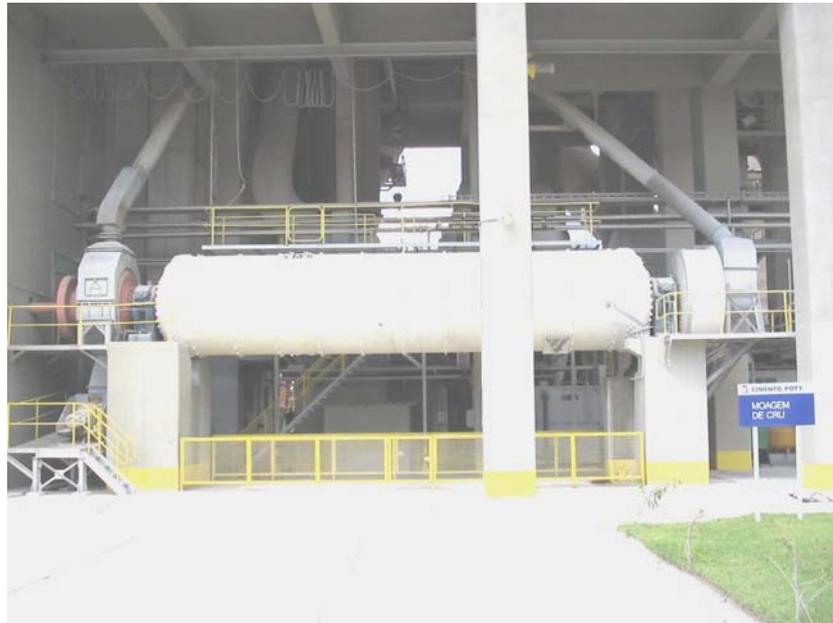
Figura 5. Fotografia do moinho de bolas de refino.

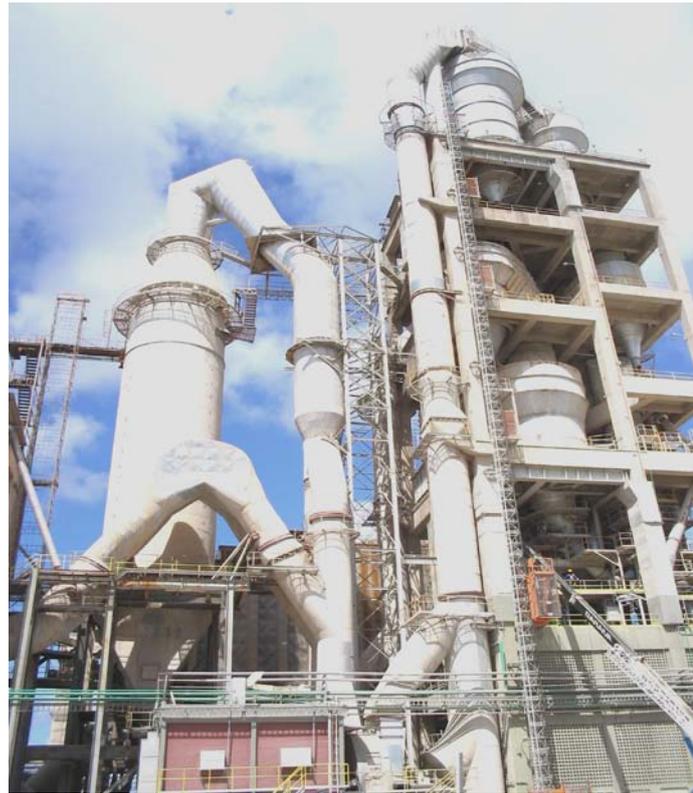
O processo seguinte, dito de clinquerização, tem início com a extração da farinha do silo CF pelas válvulas de extração que colocam a farinha nos silos intermediários W1A01 e W1B01, que são os respectivos começos dos ramais A e B de alimentação do forno. Após os silos intermediários a farinha sobe para a torre de ciclone para continuar o processo de retirada de umidade e de aquecimento da farinha. Após a farinha passar pelos ciclones, vistos na Figura 6, segue para o calcinador chegando depois a entrada do forno. Nesta etapa, a farinha pode atingir 930°C.

Figura 6. Fotografia da Torre de Ciclones.

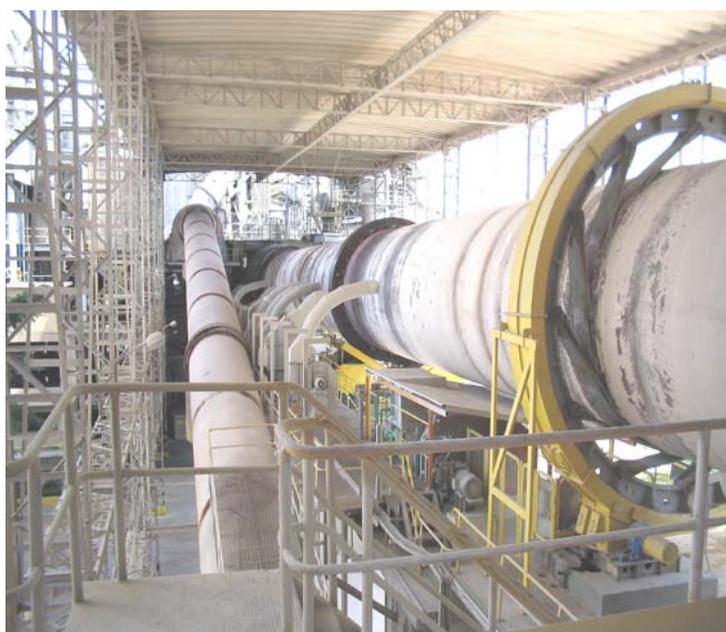
Ao percorrer o forno, apresentado na Figura 7, a farinha vai se aquecendo e sofrendo reações, transformando-se em clínquer e saindo a uma temperatura de aproximadamente 1400°C. Depois do forno, o clínquer passa pelo resfriador, que através de ventiladores reduz sua temperatura a 140°C. Na saída do resfriador, o clínquer passa pelo britador, e em seguida é transportado por correias até silo de clínquer, ou para o silo intermediário, para ser armazenado no galpão.

Figura 7. Fotografia do forno rotativo.

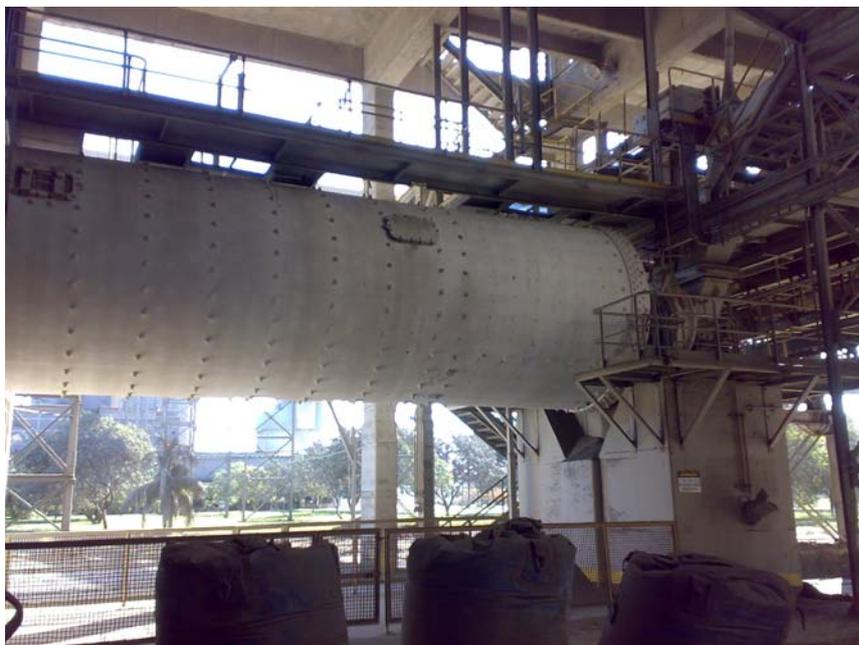
Figura 8. Fotografia do moinho de cimento 3

Após serem adicionados os aditivos, o cimento vai para o moinho, conforme Figura 8, para ser homogeneizado e diminuir sua granulometria. Depois de passar pelo moinho, o cimento passa pelo separador, e a parte que já está com a granulometria desejada passa pelos ciclones, sendo em seguida transportada para os silos de armazenagem. A parte que não passa pelo separador volta para o moinho até que esteja com a granulometria adequada. Daí, o cimento segue para as ensacadeiras onde é ensacado e expedido através de paletizadoras e *autopacks*.

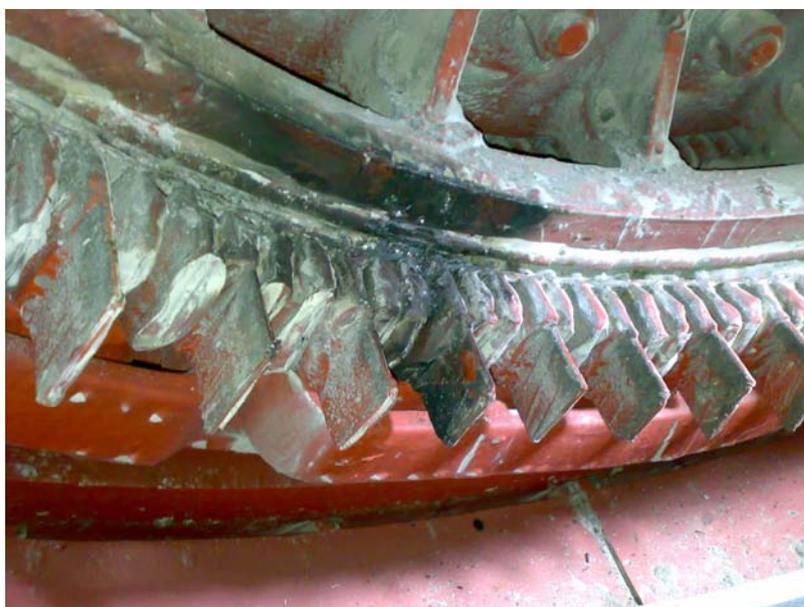
O motor principal do moinho de cimento 3 atualmente instalado é um motor síncrono da marca FLS, de 1750 cv, fabricado na década de 1930. Seu conjunto estator/rotor e excitatriz são expostos, e classe de tensão é 2,3 kV. Devido à poluição da área onde tal motor está instalado um acúmulo de cimento em uma das terminações das bobinas rotóricas provocou o comprometimento da resina isolante causando um curto circuito na mesma, detalhado na Figura 10. Prontamente chamada, a equipe da oficina de máquinas elétricas entra em ação encontrando a localização do dano. Foram feitas fotografias, posteriormente enviadas para análise em oficinas especializadas, que recomendaram o reparo em oficina. Mesmo com os diagnósticos contrários enviados pelas oficinas especializadas, a equipe de manutenção chegou ao consenso de que era possível fazer o reparo no local, pois um dos técnicos tinha vasta experiência nesse tipo de manutenção.

Figura 10. Fotografia da bobina do motor principal do moinho de cimento danificada.

No reparo, foi possível acompanhar desde a limpeza com substância apropriada à recolocação de resina isolante. Após a conclusão foram feitos todos os testes de isolamento e medição de resistências rotor/estator, então o

equipamento foi liberado para produção. No reparo foi possível entender a importância de se ter pessoas de experiência e bem treinadas na corporação. Com este reparo a empresa economizou alguns milhares de reais, pois evitou a retirada do motor para conserto e consequente parada de uma de suas linhas. Devido a inúmeras ocorrências o motor será substituído em parada programada para uma manutenção geral e avaliar a possibilidade de deixá-lo como reserva estratégica.

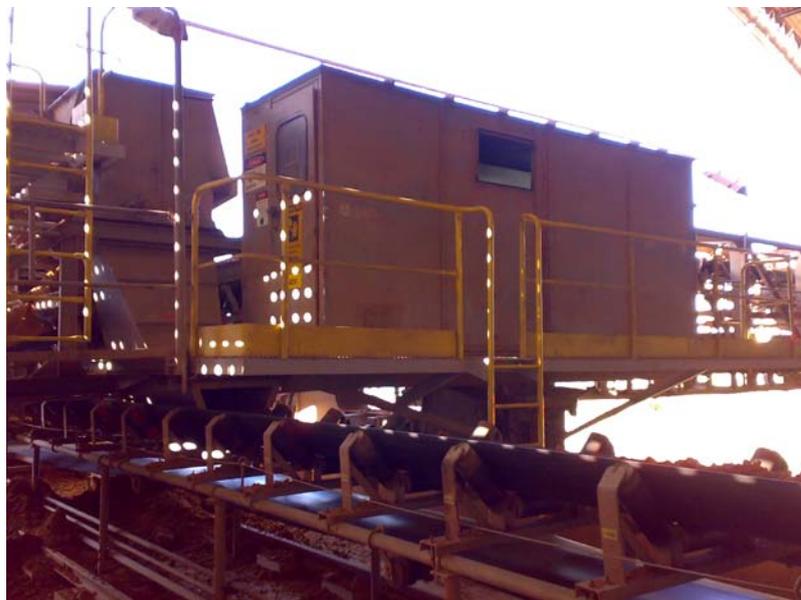
Após relato da mineração que a formação da pilha de argila estava parada, pois sinalizava defeito na empilhadora apresentada Figura 11. A equipe de corretiva foi ao local verificar do que se tratava. Foram feitos inúmeros testes nos conjuntos cartões de entrada e saída analógicos que estavam desligados até se constatar que o defeito era no adaptador que fazia a interface com o CLP RockWell família 2, então o mesmo foi trocado e o equipamento liberado.

Figura 11. Fotografia da empilhadora de argila.

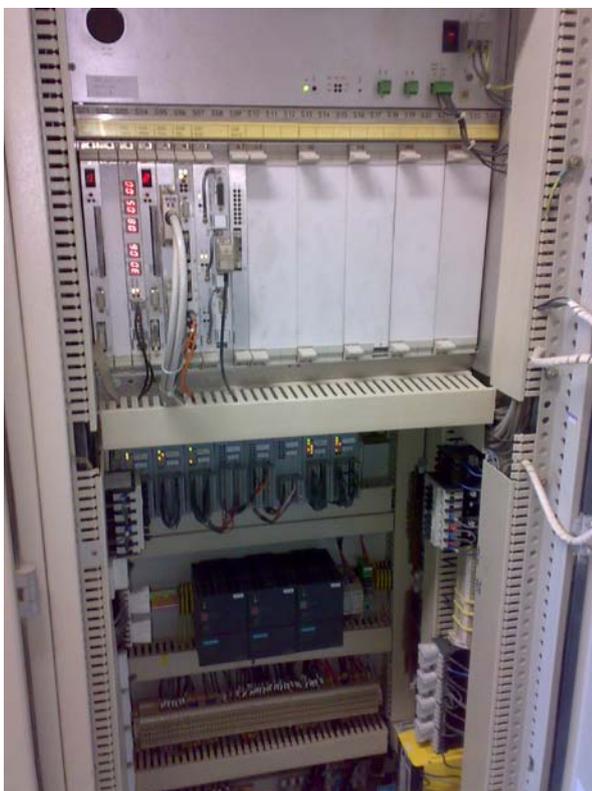
O inversor Siemens de 6,6 kV, como mostrado na Figura 12, tem seis módulos de potência, sendo quadro de IGBT e dois de Diodos. Geralmente, esses módulos apresentam defeitos devido ao regime de trabalhos em alta frequência dos mesmos. A falha indicada na Interface Homem Máquina (IHM) indicava em um dos módulos. Depois de uma ocorrência mecânica que provocou uma parada de forno, a manutenção elétrica foi chamada devido à falha no inversor do ventilador que faz tiragem de material para o eletrofiltro.

Figura 12. Fotografia do painel do inversor de frequência Siemens.

Testes de continuidade e bloqueio em cada um dos módulos foram feitos e constatou-se que no defeito não se apresentara ali. Então foram substituídos módulos supostamente defeituosos por outros sem defeito. Em um teste em vazio a falha apresentou-se na mesma posição antes da troca, confirmando-se

uma falha na rede de comunicação de gatilho dos módulos que tem suas interligações em fibra óptica.

Então, resolveu-se refazer todas as conexões entre os módulos e os controladores. A iniciativa ainda se tornara sem sucesso. Até que foi detectado um defeito na placa de recepção e envio de pulsos luminosos da rede de gatilho, e após quase 6 horas de procura do problema a placa foi trocada e o ventilador foi liberado.

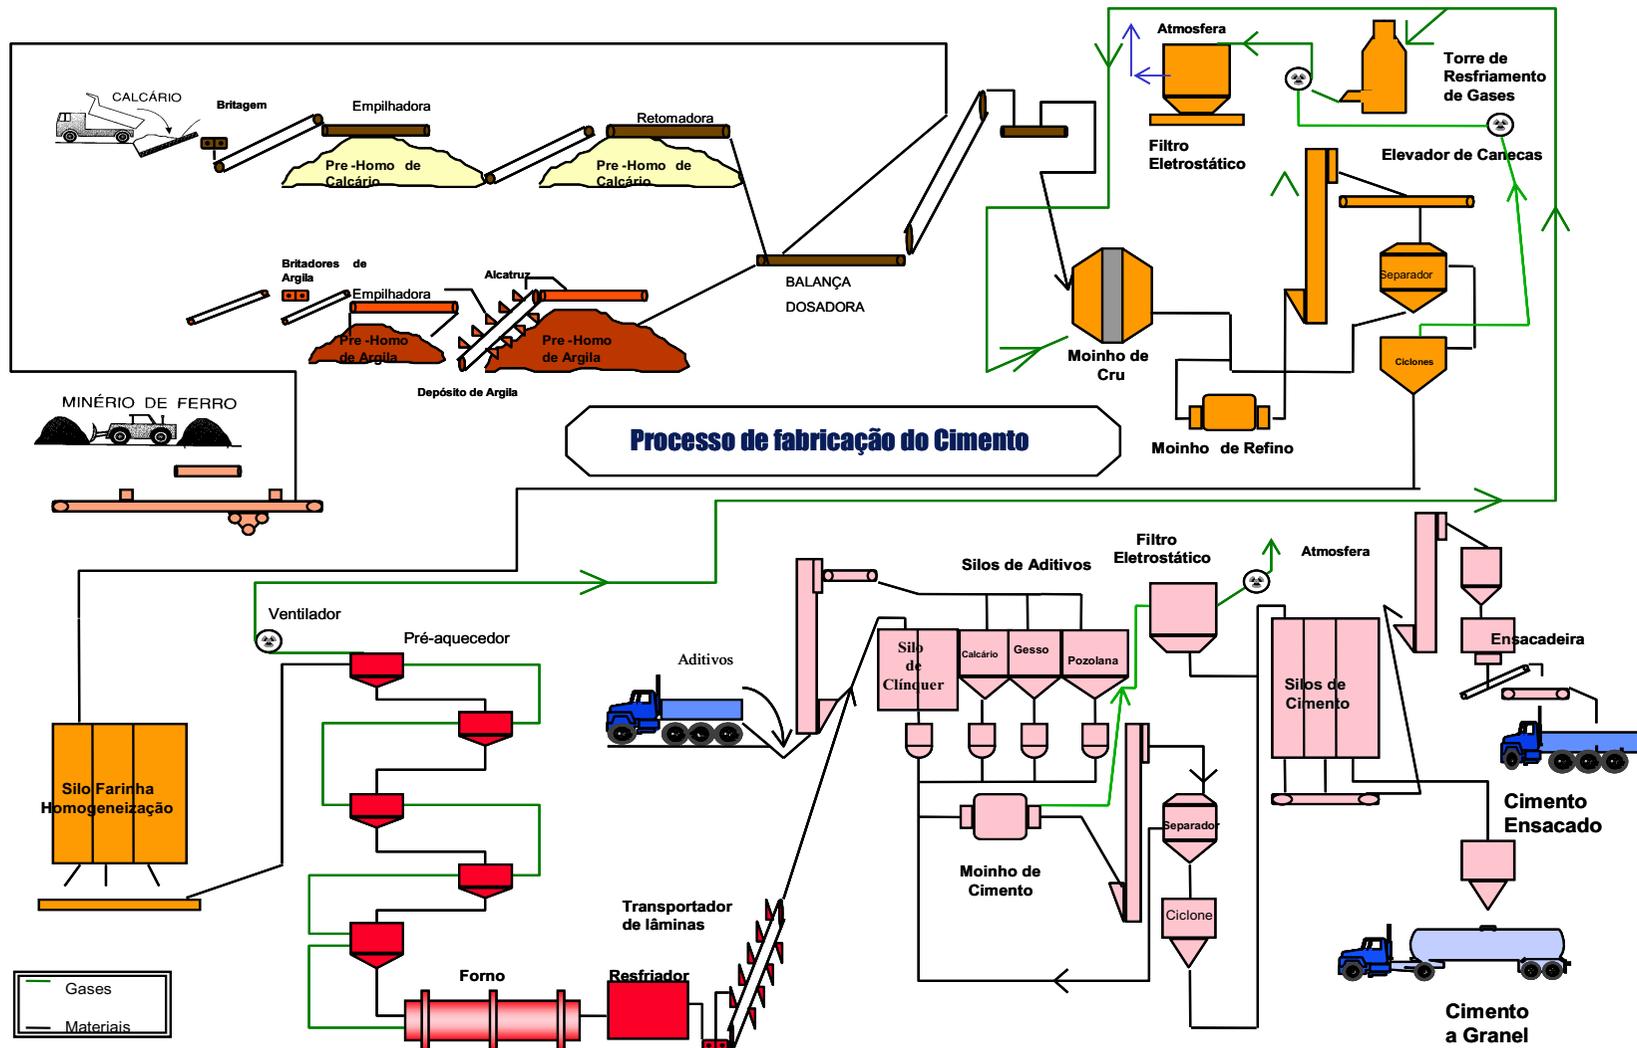
Figura A1 Processo de fabricação do cimento

O processo de fabricação do cimento se dá conforme o fluxograma que se encontra em anexo e será descrito a seguir.
