**PROPOSTA DE PLANO DE RECUPERAÇÃO DA MATA CILIAR DE UM TRECHO
DO RIO BRÍGIDA EM PARNAMIRIM-PE**

Trabalho de Conclusão de Curso apresentado ao Centro de Ciências e Tecnologia Agroalimentar, da Universidade Federal de Campina Grande, como parte dos requisitos para obtenção do título de Bacharel em Engenharia Ambiental.

Área de concentração: Recuperação de Áreas Degradadas

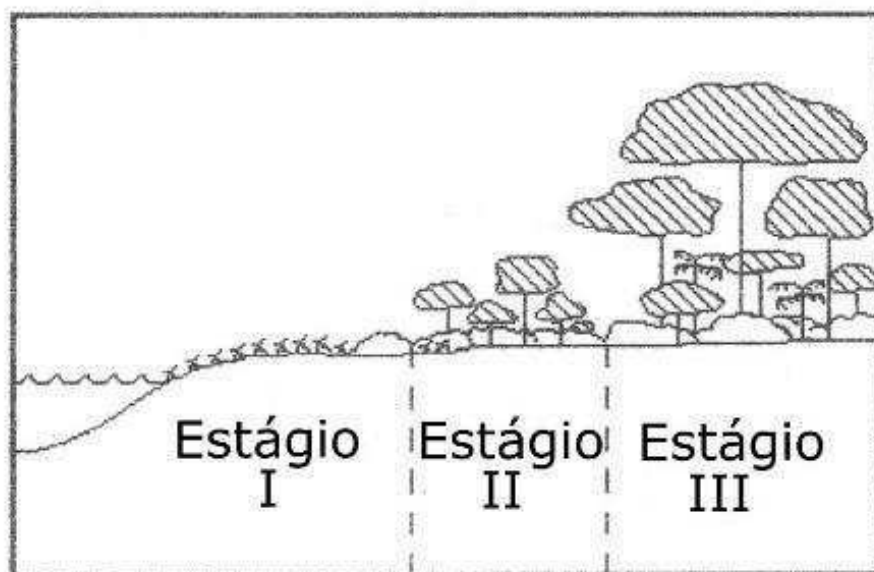
Figura 2 - Ilustração do esquema de sucessão ecológica em seus diferentes estágios.

No decorrer do processo de sucessão secundária, normalmente, divide-se as espécies em grupos ecológicos, de acordo com algumas características comuns entre elas. Dessa forma, as espécies pioneiras são estabelecidas primeiramente no sistema, conseqüentemente, oferecendo condições para a inserção das secundárias iniciais e tardias e, logo após, das espécies climáticas, ou seja, as árvores das florestas maduras (CASTRO et al., 2012). A FIGURA 2, mostra um esquema ilustrativo de sucessão ecológica.

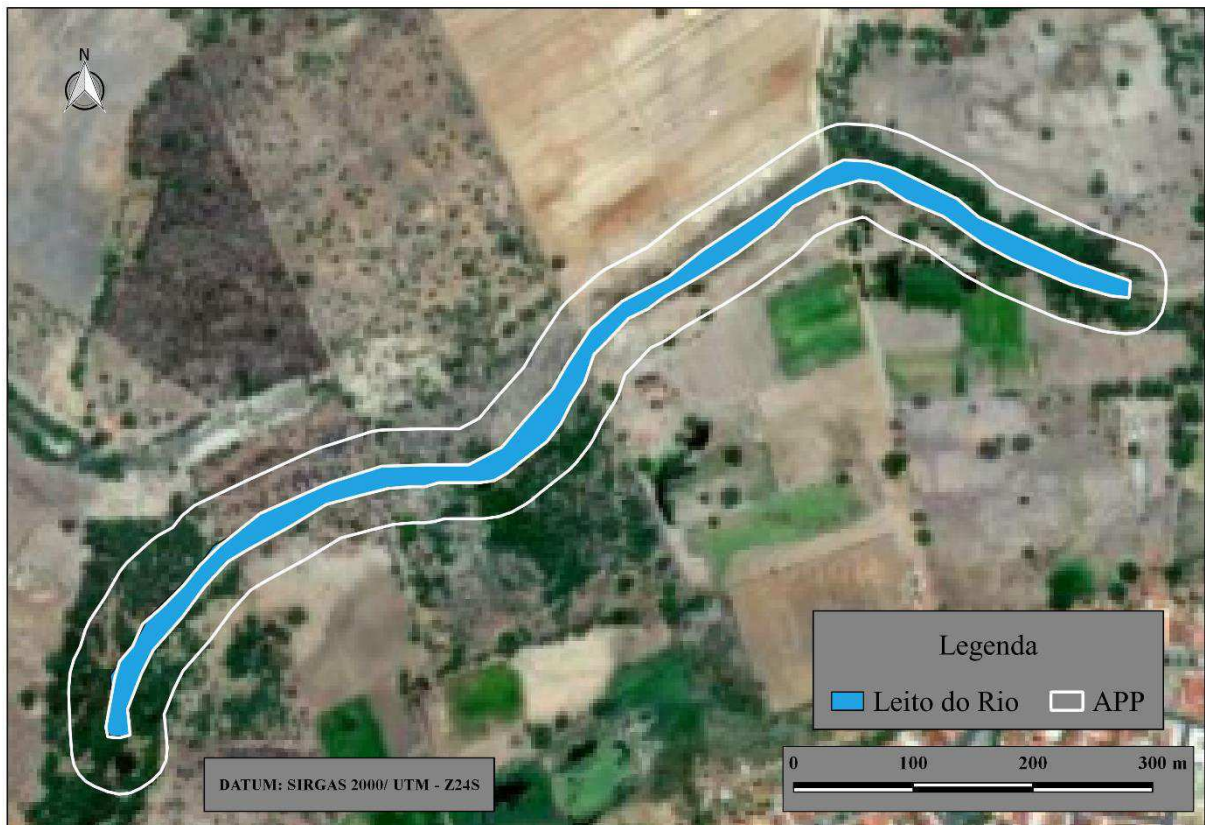
Figura 9 – Imagem georreferenciada da área de estudo.

A área de estudo apresenta cerca de 972 m de comprimento, dividida pelo Rio Brígida, com cerca de 24 m de largura. Na FIGURA 9, pode-se ver a imagem georreferenciada da área de estudo, adaptada de uma imagem de satélite.

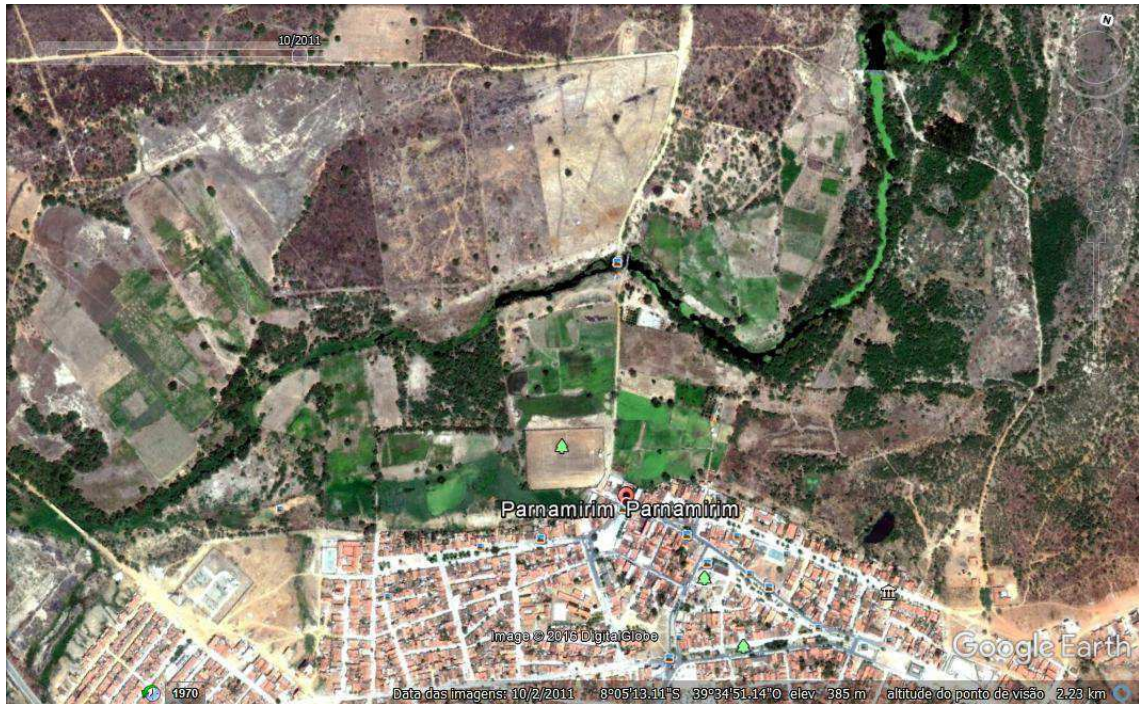
Figura 11 – Área de estudo no ano de 2011.

De acordo com a FIGURA 11, no ano de 2011 ainda havia um pouco de água nesse trecho do Rio, apesar da área já está sem cobertura vegetal. E a FIGURA 12,

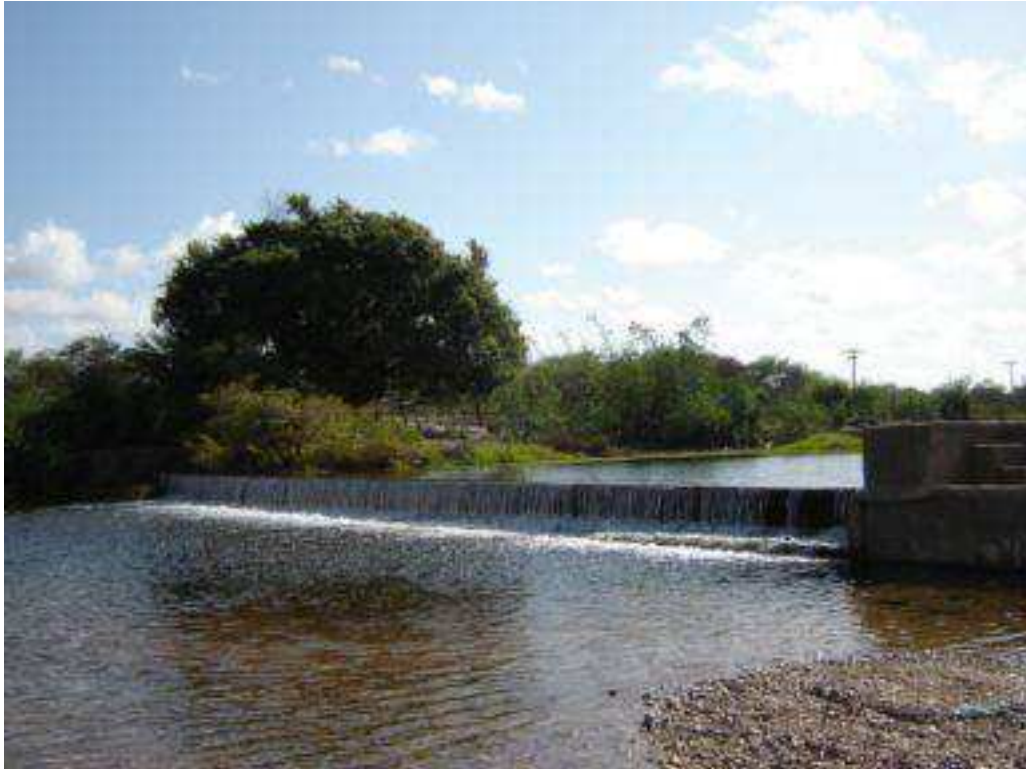
Figura 12 - Barragem do rio Brígida ou Barragem da “rua” no período chuvoso.

mostra a Barragem do rio Brígida ou Barragem da “rua”, como nomeou a população, antes desse trecho do rio secar. De acordo com moradores, a estrada que dá acesso à zona rural da cidade existe a muito tempo e mesmo quando o manancial tinha água, as pessoas passavam por dentro dele, a pé ou com veículos.

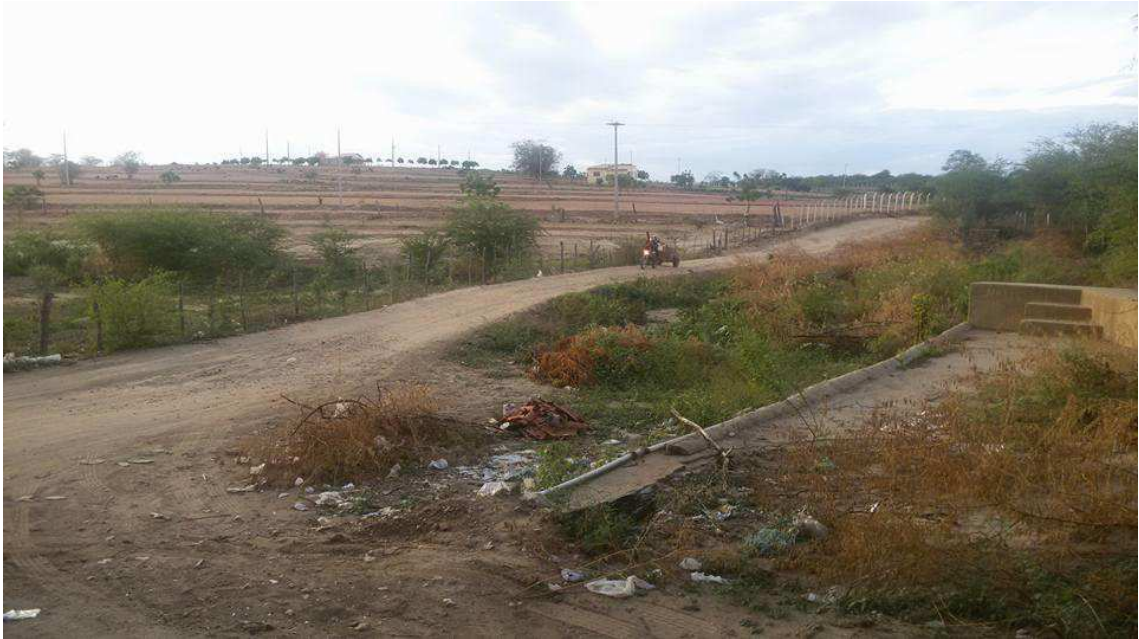
Figura 13 - Parte do loteamento residencial e da estrada de acesso à zona rural.

Por meio das imagens, se tem uma ideia, de forma geral, da situação de degradação da área, onde nas FIGURAS 13 e 14, mostra-se o loteamento residencial, por enquanto com poucas casas construídas e com postes de instalação elétrica. Na FIGURA 15, verifica-se a estrada de acesso à zona rural da cidade, passando perpendicularmente por onde antes era o córrego do rio, além de existir também um clube de banho e lazer no entorno do rio, como mostra a FIGURA 16.

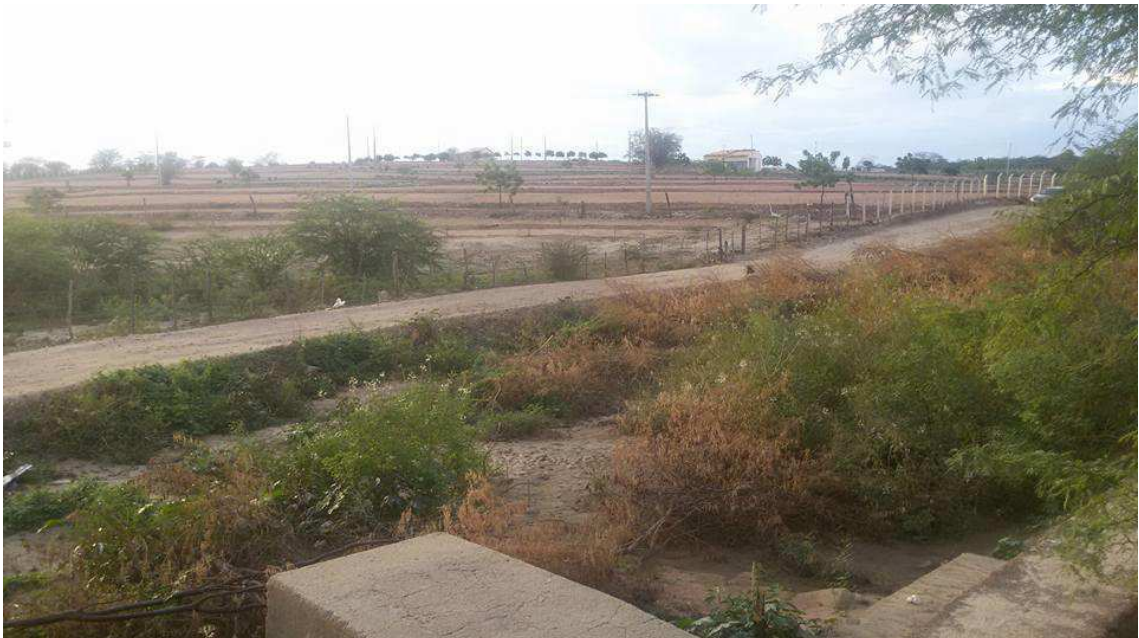
Figura 14 - Em outro ângulo, vista do loteamento e da estrada.

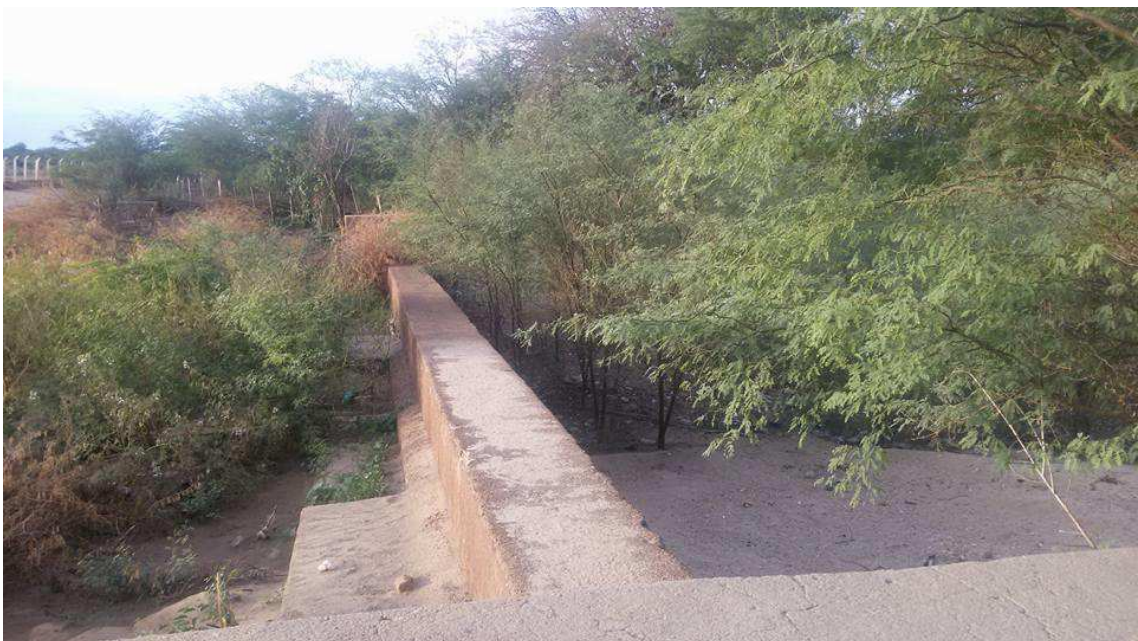
Figura 17 - Parede da Barragem do rio Brígida ou Barragem da “rua”.

Nas figuras, observa-se a situação das margens de onde antes era o córrego do rio.

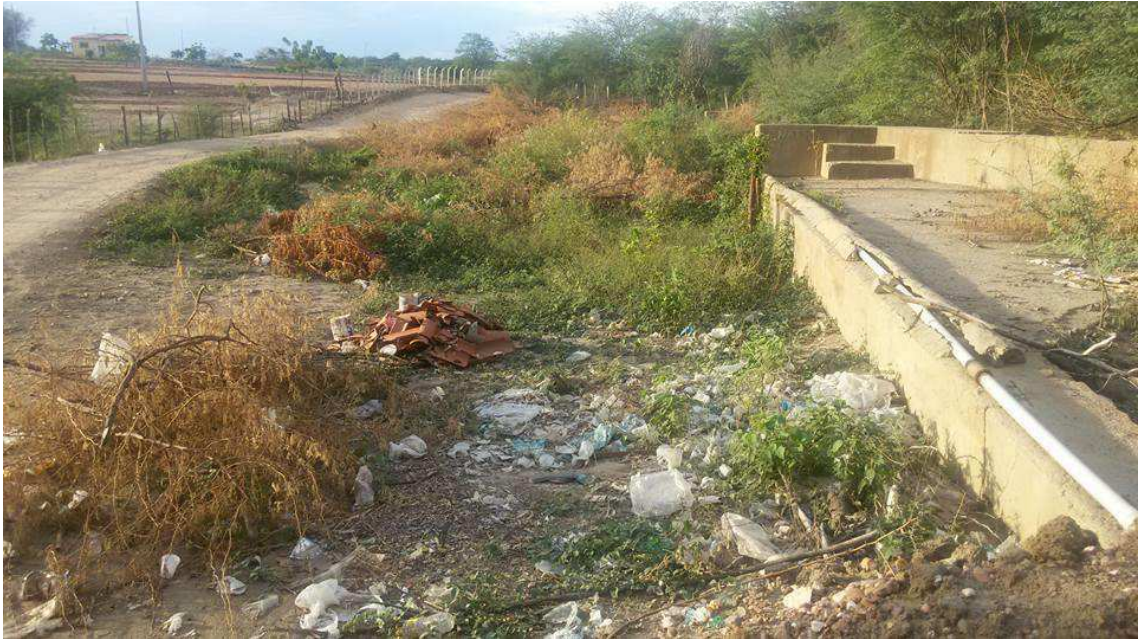
Figura 18 – Resíduos sólidos dispostos às margens de onde antes era o córrego do rio.

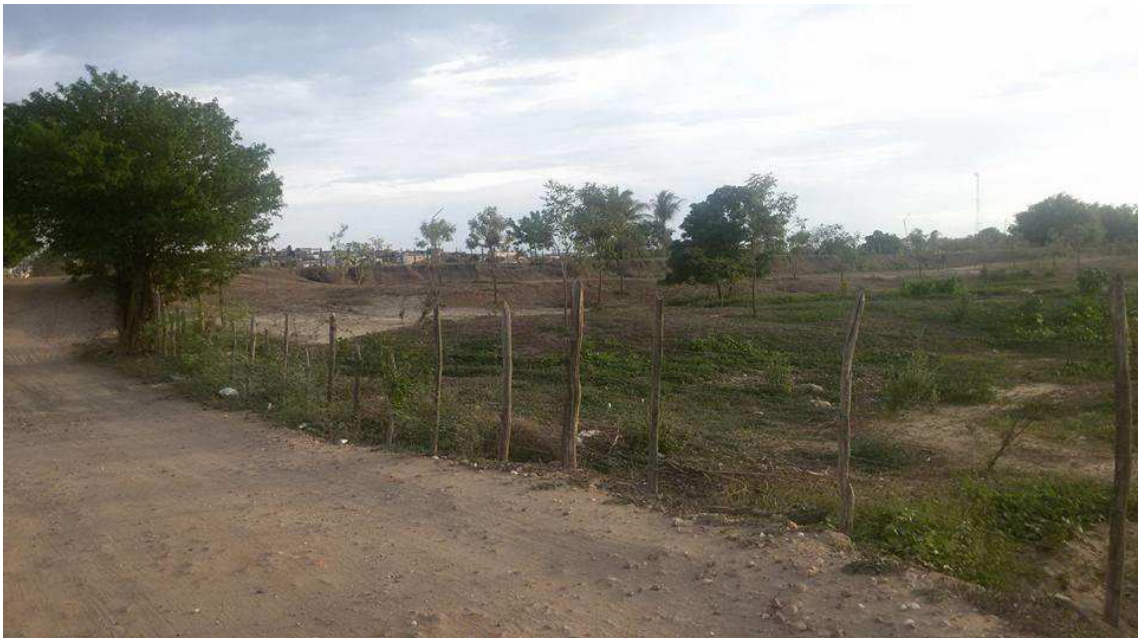
Figura 19 - Cerca construída no curso natural do rio.

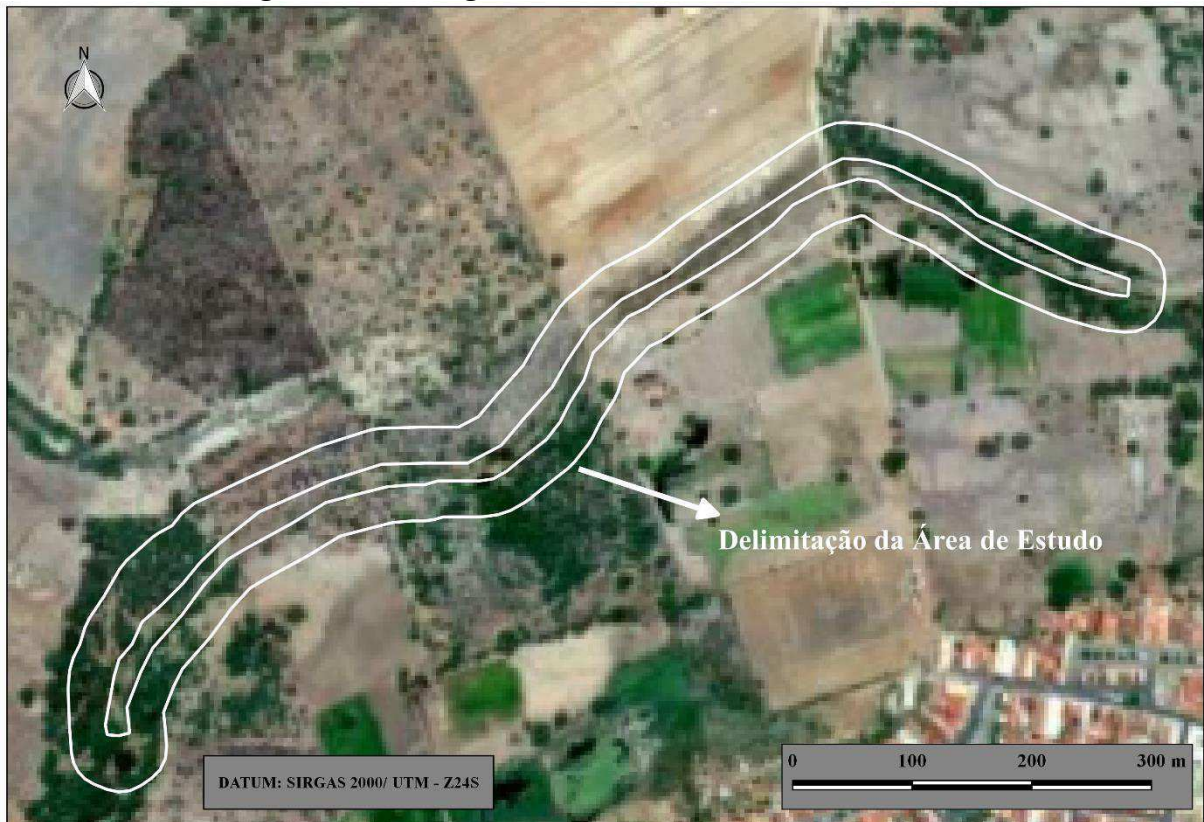
Figura 20 – Imagem de satélite da área de estudo.

Analisando a FIGURA 20, percebe-se que a maior parte da área de mata ciliar está desmatada e degradada, a qual deveria estar preenchida pela vegetação ciliar.

Verifica-se na FIGURA 20, por meio de uma imagem de satélite, que o nível de densidade da vegetação nativa da área de estudo, está baixo.

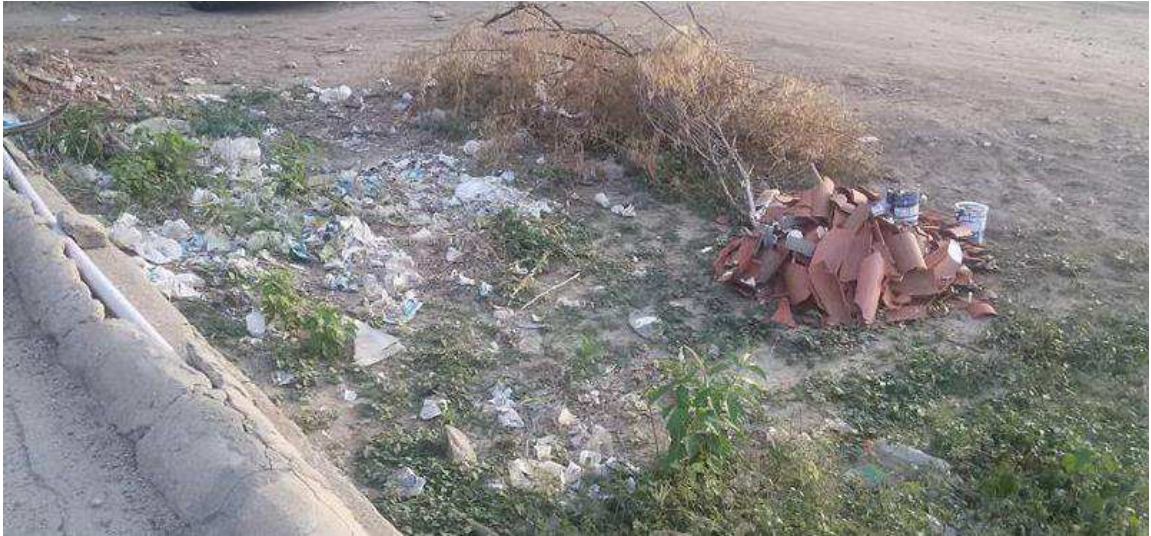
Figura 21 – Resíduos sólidos dispostos nas margens do rio.
