**ACOMPANHAMENTO DOS PROCEDIMENTOS PRÉ-  
OPERACIONAIS DA USINA TERMOELÉTRICA  
CAMAÇARI MURICY I**

## **RELATÓRIO DE ESTÁGIO INTEGRADO**

*Relatório de Estágio Integrado  
submetido à Unidade Acadêmica  
de Engenharia Elétrica da  
Universidade Federal de Campina  
Grande como parte dos requisitos  
necessários para a obtenção do  
grau de Bacharel em Engenharia  
Elétrica.*

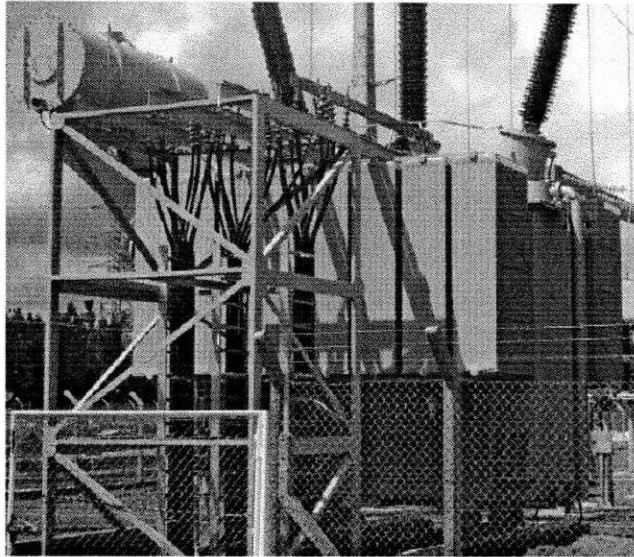
Na subestação SE Muricy I são encontrados dois transformadores elevadores de 80/95 MVA que são responsáveis por elevar a tensão de 13,8 kV para 230 kV.

**Figura 2.13 – Transformador Elevador da UTE Muricy I**

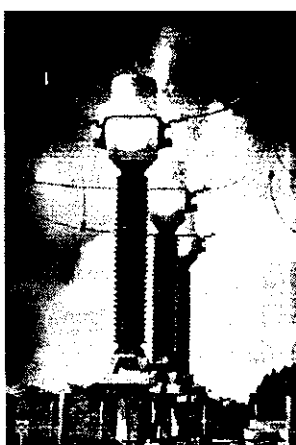
Na subestação elevadora da UTE, os transformadores de corrente são de múltiplas relações, com derivações no secundário para instalação externa, com quatro núcleos, sendo três enrolamentos secundários de proteção de um enrolamento secundário de medição, relações de transformação 600RM-5A, exatidão e carga nominais 10B400 (proteção) e 0,3C50 (medição), 230 kV,  $I_{cc} = 31,5$  kA, fator térmico de 1,2.

Figura 2.15 – Transformadores de Corrente – SE Muricy I

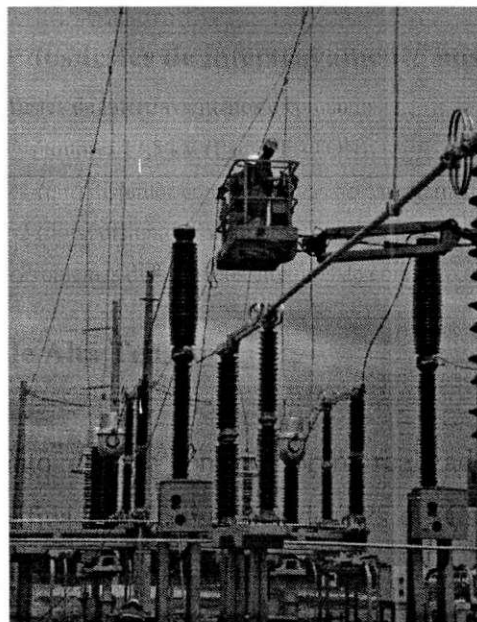
No comissionamento de alta tensão, foram realizados testes nos disjuntores, chaves seccionadoras, verificações de ligações de TPs e TCs e controle e comando da subestação através do supervisor. Na Figura 3.11...

**Figura 3.10 – Comissionamento da Subestação 230 kV.**

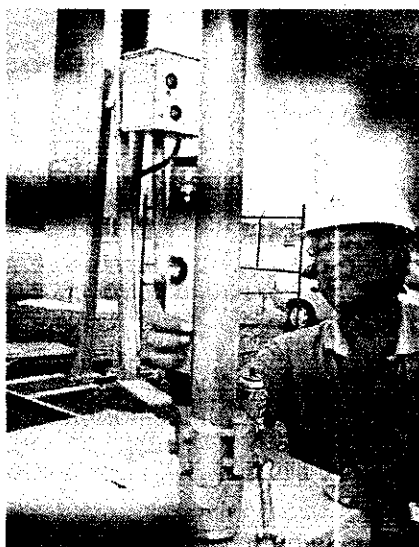
Na figura 3.14 pode ser visto o teste de alinhamento e nivelamento das chaves seccionadoras.

**Figura 3.14 – Verificação do alinhamento e nivelamento das seccionadoras.**
