**Universidade Federal de Campina Grande**

**RELATÓRIO DE ESTÁGIO SUPERVISIONADO**

**LOCAL DE ESTÁGIO: LAT/DEE/UFCG**

#### 3.1 ENSAIOS EM PARA-RAIOS DE ÓXIDO DE ZINCO (ZNO)

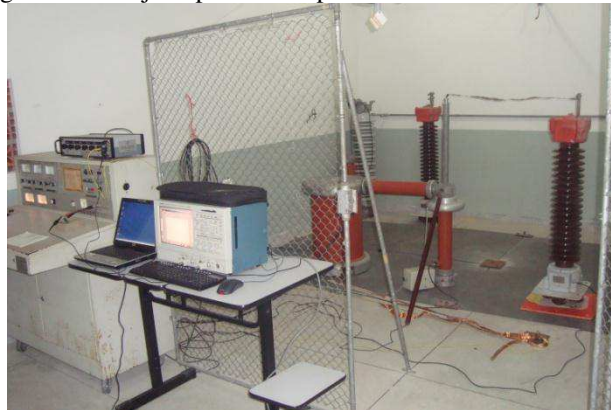
Figura 2. Fotografia do arranjo experimental montado no Laboratório de Materiais Elétricos

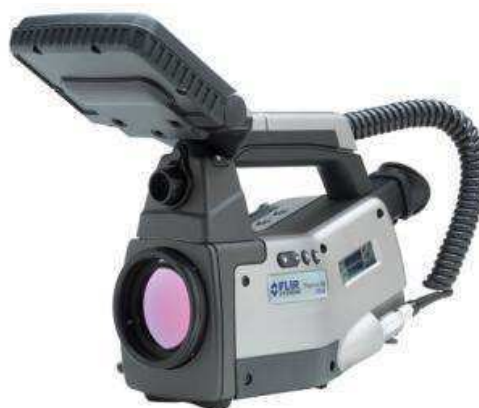
Figura 3. Câmera termográfica ThermaCAM™ P65 do fabricante FLIR SYSTEMS™ utilizada nos ensaios.

Para os ensaios à MCOV foram utilizados um termovisor e um termo-higrômetro para verificação da temperatura do para-raios, umidade e temperatura do ambiente, respectivamente. O termovisor utilizado foi a ThermaCAM™ P65 do fabricante FLIR SYSTEMS™ que pode ser visto na fotografia apresentada na Figura 3. Ele é um equipamento capaz de medir a radiação infravermelha emitida por objetos. Para se ter medições confiáveis com o termovisor são necessários ajustes de fatores como:

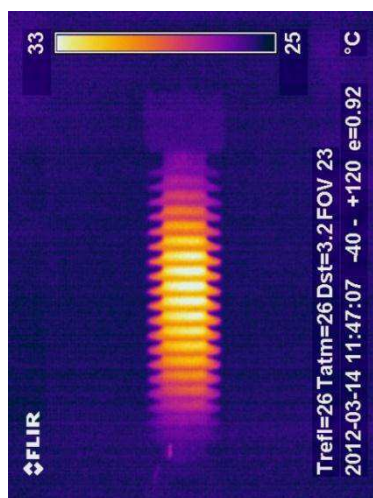
Figura 4. Termografia do Para-raio PR10 sem defeito inserido, antes de ser aberto

Observando apenas as imagens termográficas fica difícil falar sobre resultados, pois a temperatura apresentada depende de fatores como umidade relativa do ar e

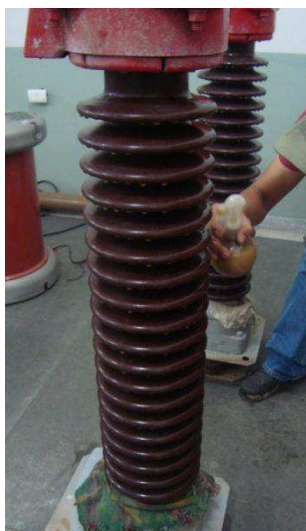
As misturas eram borrifadas sobre o invólucro de porcelana um dia antes da realização do ensaio pretendido. Nas Figura 9 e Figura 10 são apresentadas fotografias da poluição sendo borrifada sobre o invólucro e da poluição fixada sobre o mesmo, respectivamente.

Figura 9. Poluição sendo borrifada sobre o invólucro.

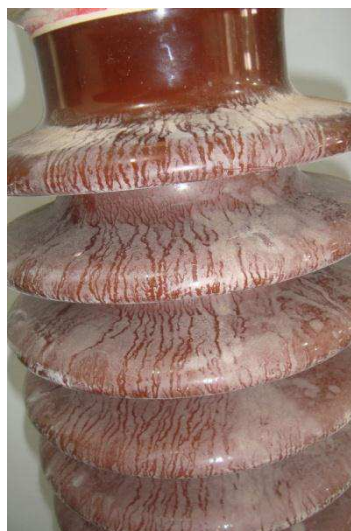
Figura 10. Poluição na superfície do invólucro de porcelana do para-raios.

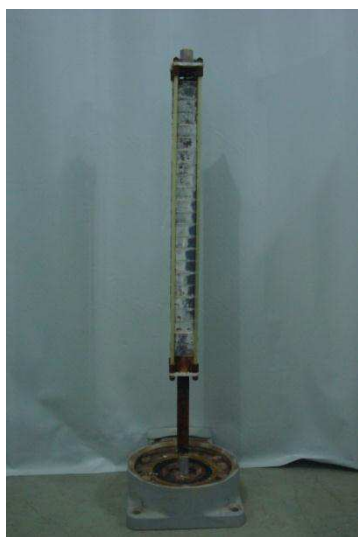
Figura 11. Coluna de varistores do para-raios PR9.

Nas fotografias apresentadas nas Figuras 11 e 12, pode-se visualizar uma camada branca sobre os varistores. Esta camada branca se formou devido ao elevado índice de salinidade em suas superfícies. Observando-se as mesmas fotografias, também se percebe varistores mais escuros (com a coloração próxima à apresentada no varistor mostrado na Figura 13), isso se deve ao fato deles apresentarem-se oxidados.

Após serem realizados os ensaios com os para-raios poluídos e sem poluição, eles foram abertos para verificação de suas condições internas. Nas Figura 11 e Figura 12 podem-se visualizar fotografias das colunas de varistores dos para-raios PR9 e PR10, respectivamente.

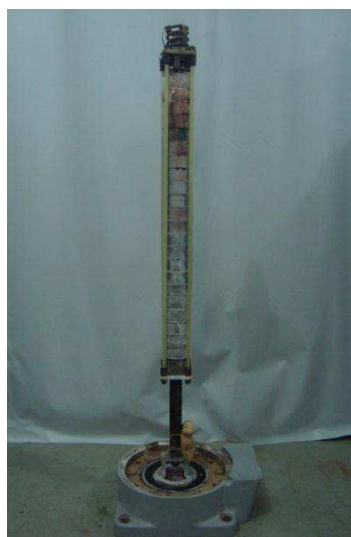
Figura 12. Coluna de varistores do para-raios PR10.

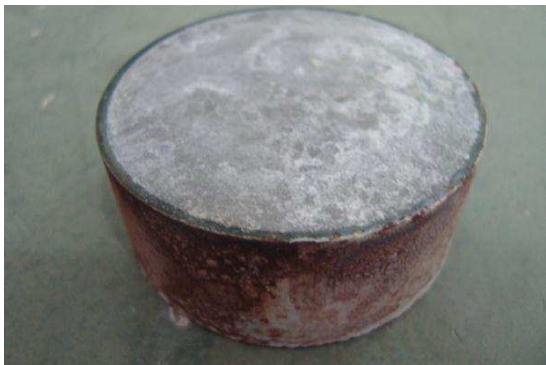
Foi feito um tratamento nos varistores lixando-se suas superfícies e depois os colocando em uma estufa para retirar sua umidade. Nas Figura 13, Figura 14 e Figura 15 são apresentadas, respectivamente, fotografias dos varistores antes e depois de serem lixados e na estufa para perderem a umidade.

Figura 13. Varistor degradado pelo efeito da umidade.

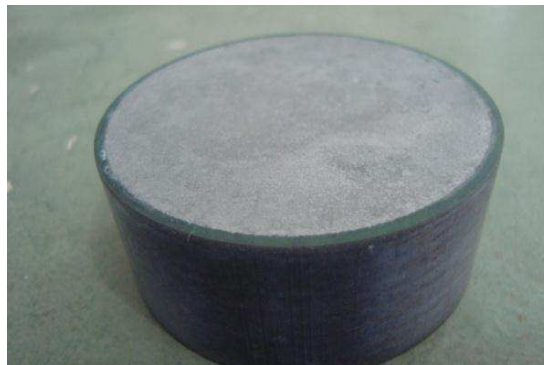
Figura 14. Varistor após tratamento.

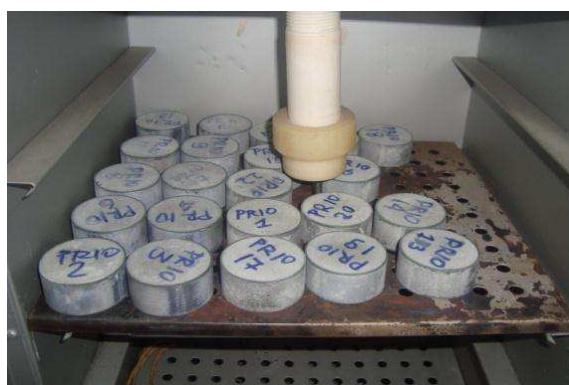
Figura 15. Varistores em estufa.

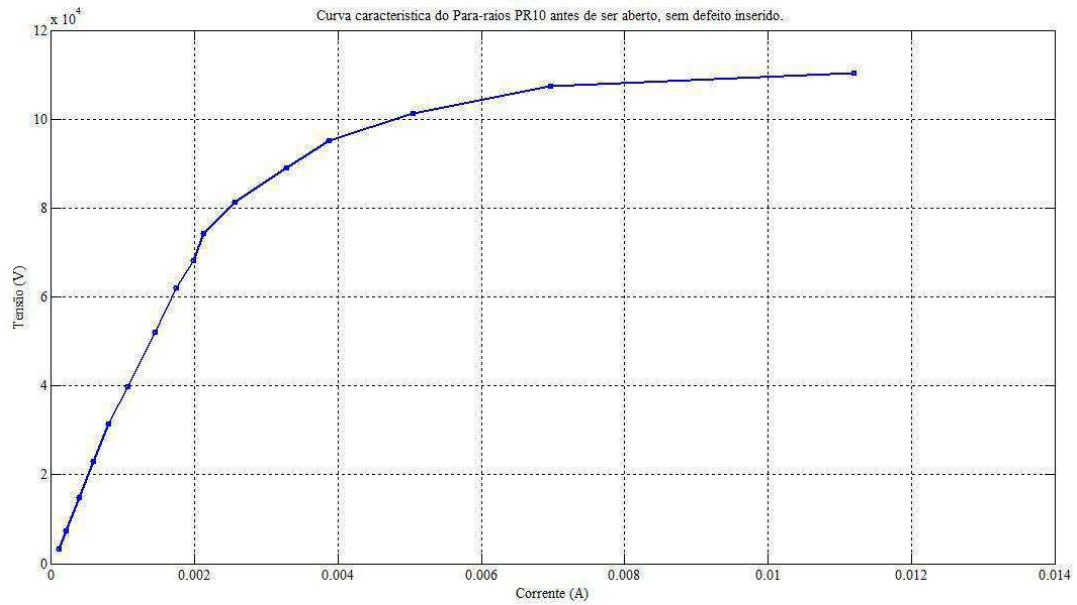
Nas Figuras 16 e 17 são apresentadas as curvas características do para-raios PR10 antes e depois dele ser aberto, sem defeito inserido.

Figura 16. Curva característica do Para-raios PR10 antes de ser aberto, sem defeito inserido.

Antes de abrir o para-raios, o mesmo foi caracterizado, ou seja, obtida a sua curva  $V \times I$  característica. Após o para-raios ter tido seus varistores lixados e colocados na estufa para retirar a umidade, o mesmo foi remontado e novamente caracterizado. Percebeu-se uma melhoria significativa, observada através da comparação das curvas características antes e depois do tratamento. Essa melhoria deve-se a uma diminuição da corrente de fuga para um mesmo nível de tensão.

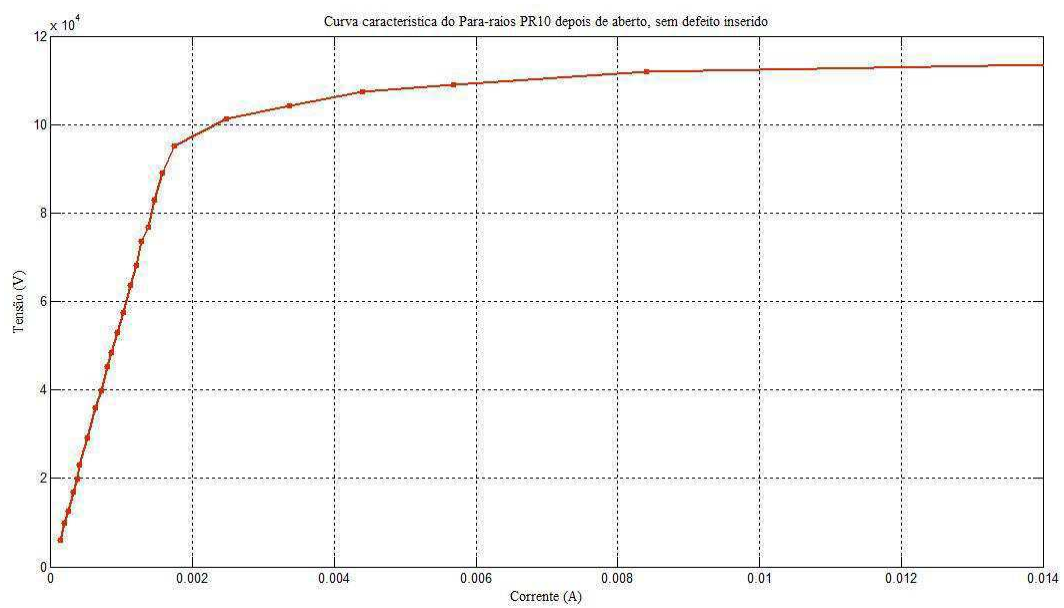
Figura 17. Curva característica do Para-raios PR10 depois de ser aberto, sem defeito inserido.

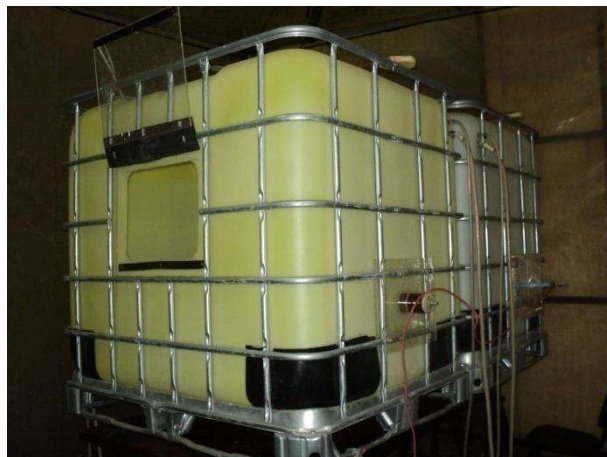
Figura 19. Reservatórios adaptados para funcionarem como câmaras de névoa.

Como pode ser observado na Figura 19, os reservatórios apresentam uma gaiola metálica que é aterrada durante os ensaios.

Como o objetivo central dos ensaios é desenvolver um sistema capaz de determinar intervalos ótimos de lavagem de isolamentos, foi construída, no LAT, uma câmara de névoa a partir de reservatórios para líquido de uso geral. Os reservatórios (Figura 19) possuíam dimensões de 1,2 x 1,0 x 1,0 m e foram adaptados para que pudessem submeter isolamentos à névoa salina.

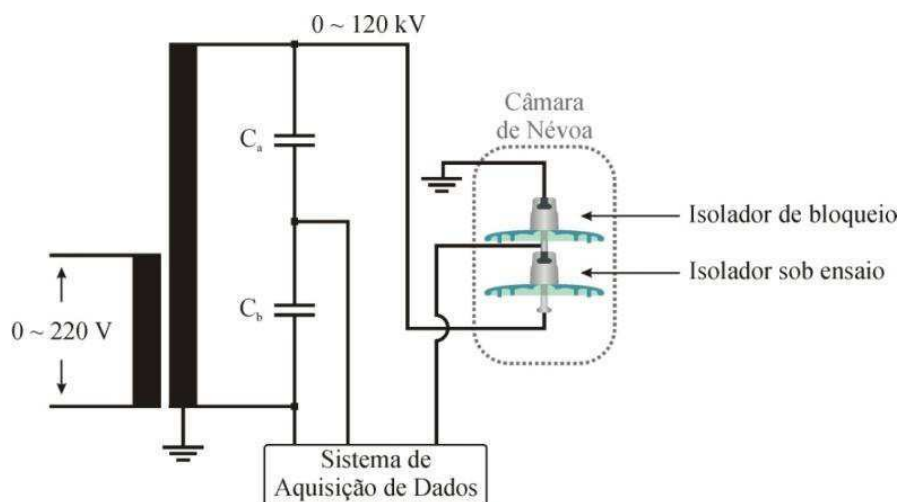
O esquema de medição utilizado no ensaio está representado na Figura 21.

Figura 21. Esquema de medição

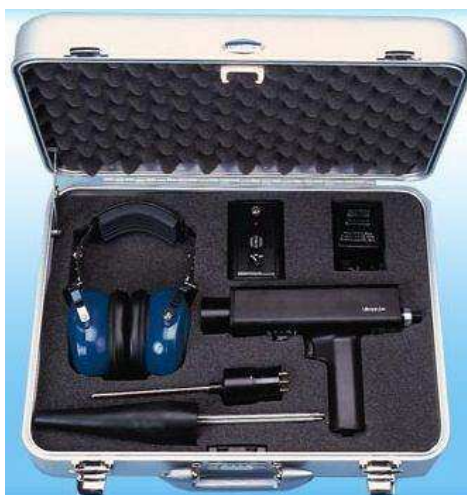
Além do ruído ultrassônico, monitorado utilizando-se o ULTRAPROBE® 2000 (Figura 22), o monitoramento dos para-raios se fundamentou na medição da corrente de fuga, medição de temperatura (com o termovisor apresentado na Figura 3) e emissão ultravioleta proveniente das descargas corona.

Figura 22. Kit do Sistema de medição de ultrassom.

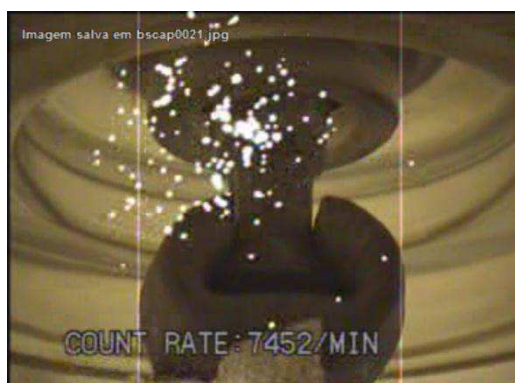
Nas Figuras 23 e 24 são apresentadas imagens da concentração de descargas corona em um isolador antes e depois da aplicação da névoa.

Figura 23. Imagem da câmara ultravioleta em um isolador antes da névoa.

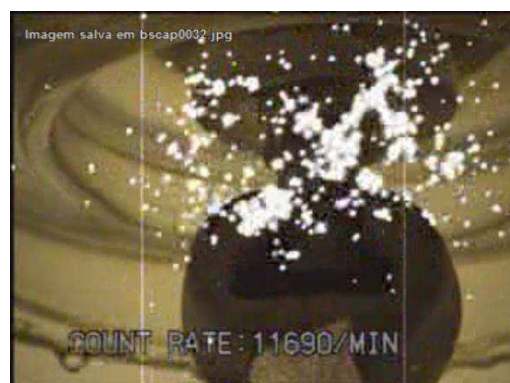
Figura 24. Imagem da câmara ultravioleta em um isolador depois da névoa.

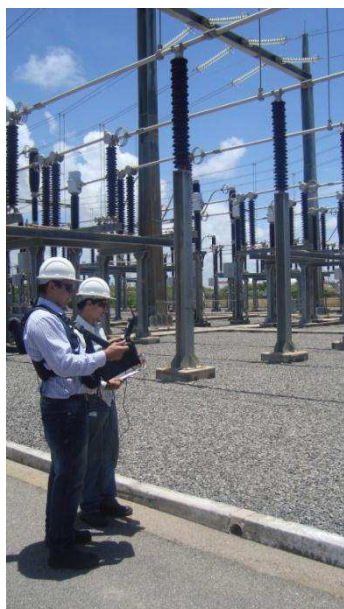
Nas Figuras 25 e 26 são mostradas fotografias de medições com o DayCor e com a pistola de ultrassom.

Figura 25. Medição utilizando o DayCor.

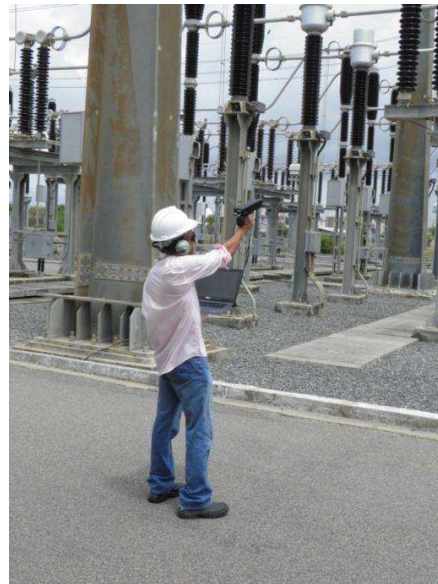
Figura 26. Medição utilizando a pistola de ultrassom.

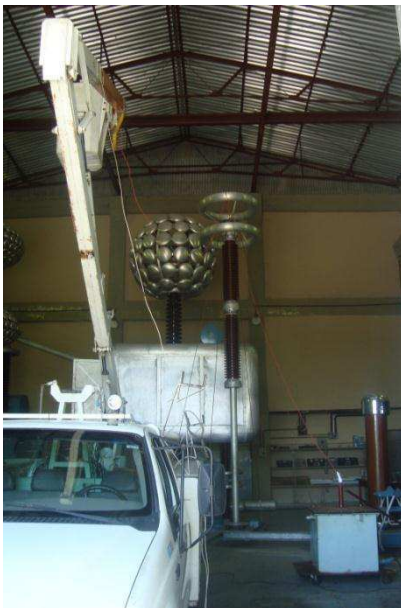
Para se testar a isolação da haste isolante, aplica-se tensão de 10 a 100 kV, variando-se a tensão de 10 em 10 kV e mede-se a corrente de fuga, não podendo esta ultrapassar 1 mA. Na Figura 29 é mostrado uma fotografia da medição em laboratório e na Figura 30 um detalhe do aterramento do chasis do caminhão.

Figura 29. Fotografia do ensaio em cesta aérea.

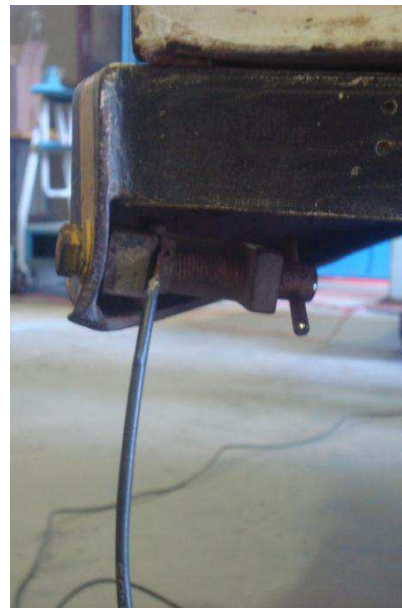
Figura 30. Detalhe do aterramento do chasis do caminhão.

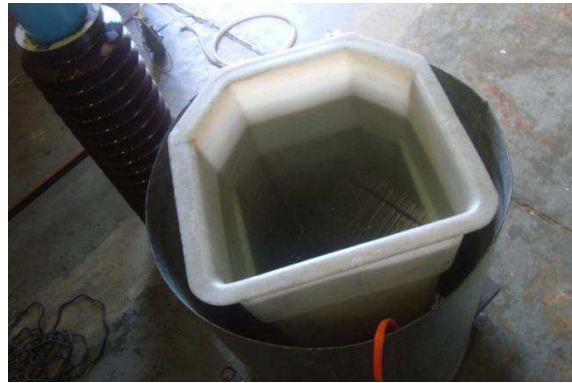
Figura 32. Liner sendo preparado para ensaio.

Na Figura 32 é mostrado o ensaio sendo preparado, na Figura 33 é mostrado o detalhe da conexão da parte externa do tanque com a terra e, por fim, na Figura 34 é apresentado o ensaio sendo realizado, onde se pode observar o eletrodo de potencial no interior da cuba isolante.

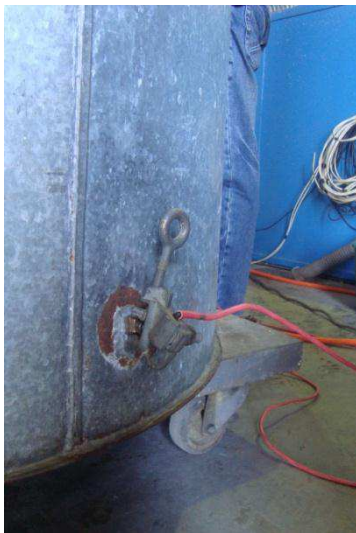
Figura 33. Detalhe da conexão da parte externa do tanque com a terra.

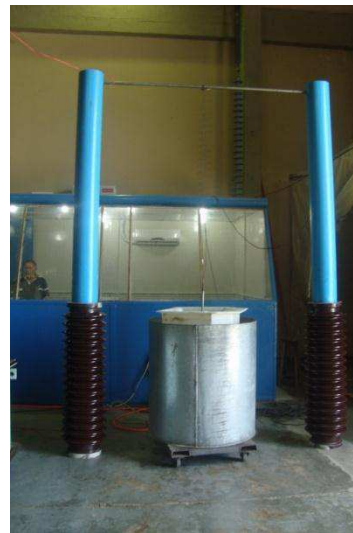
Figura 34. *Liner* sob ensaio.

Como conclusão do laudo técnico do ensaio acompanhado, o *liner* foi aprovado pois suportou os 30 kV aplicados durante 1 minuto sem sofrer danos ou descargas disruptivas.
