**Relatório de estágio supervisionado
ELETROBRAS DISTRIBUIDORA DE ALAGOAS**

Aluno: José Gonçalves de Lima Júnior
Orientador: Edgar Roosevelt Braga Filho

3.1 Manutenção corretiva em transformador de 69 kV.

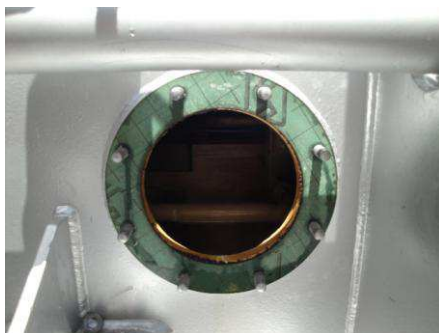
Figura 4 - Tampa de inspeção aberta

Nessa etapa foi tentada a visualização do interior do transformador, buscando identificar o problema suspeito e alguma maneira de solucioná-lo sem ser necessário a remoção do núcleo, visto que essa é uma tarefa que despenderia muito tempo, cerca de 20 horas de trabalho com uma equipe apenas para a retirada do núcleo, além de todo risco existente ao equipamento como por exemplo o fato de as instalações da oficina serem a céu aberto. No caso de uma chuva a água iria impregnar o papel isolante causando um dano permanente ao equipamento que inviabilizaria o seu uso mesmo em taps de maior tensão e iria trazer grande prejuízo à empresa, que teria de arcar com um concerto de um custo muito maior.

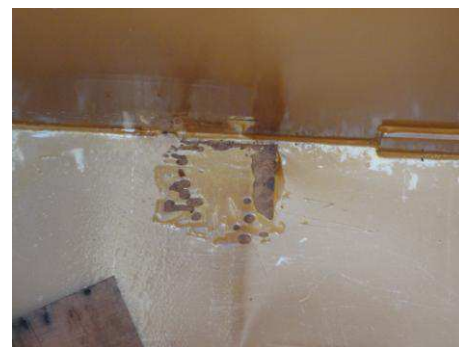
Figura 10 - Problema com a cola

Com a remoção do núcleo foi possível verificar que o problema realmente era um dos calços do núcleo que se despreendeu da base carcaça e com a vibração do próprio aparelho ou durante o transporte foi deslocado ate uma posição onde impedia que um dos comutadores muda-se de posição, impedindo assim a troca dos taps.

O calço é preso à carcaça com uma cola neutra especial para não alterar a acidez do óleo. O problema pode ter sido causado por algum erro no processo de montagem, ou algum problema na química da cola, visto que esta não aderiu como devia a carcaça do transformador e o equipamento é relativamente novo com apenas 20 anos de uso, quando sua vida média é de 30 anos. A solução foi a construção de um apoio de madeira para o calço impedindo o movimento do mesmo.

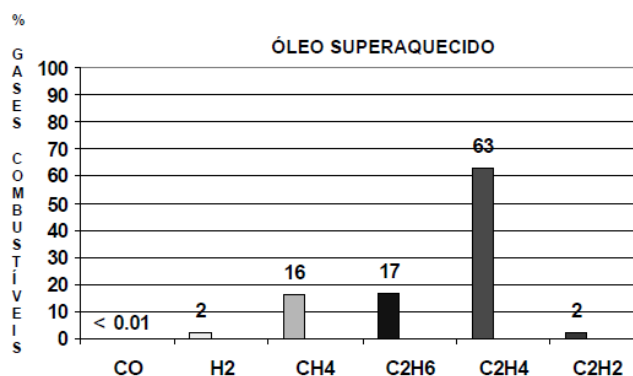
- **Sobre aquecimento do óleo.** – Formação de gases incluindo etileno e metano, juntos com pequenas quantidades de hidrogênio e etano.

Figura 13 - Relação dos gases formados quando o óleo é superaquecido

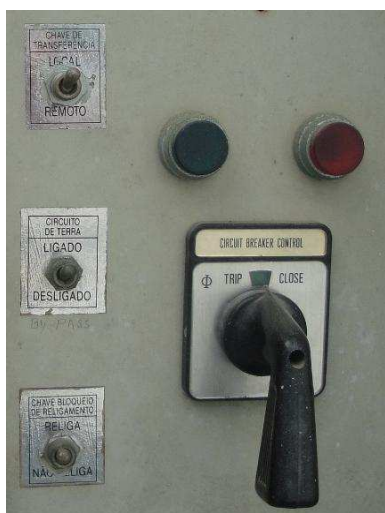
Esta etapa evita que o religador receba um sinal remoto do centro de controle. Tal sinal poderia mandar abrir ou fechar os contatos em um momento errado colocando em risco os funcionários.

Figura 18 - Painel Religador

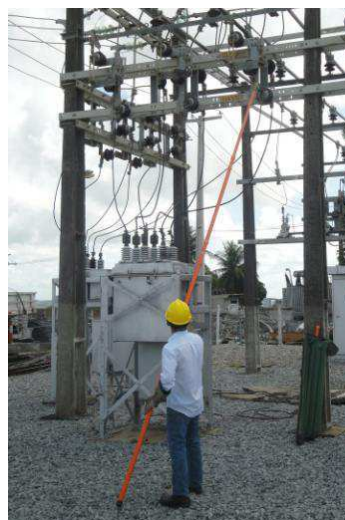
Figura 19 - Operador abrindo chave seccionadora do religador

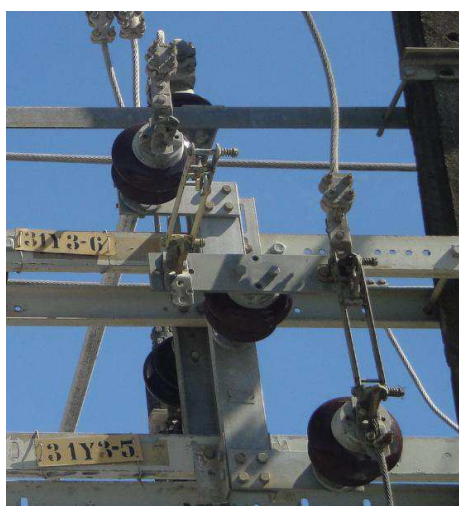
Quando uma das chaves que liga o religador ao barramento de 13.8 kV é aberta, cessa o fluxo de corrente por uma das fases do religador, essa corrente passa a fluir apenas pela chave bypass. O relé de neutro do equipamento percebe o desequilíbrio entre as fases e entende que houve uma falta, mandando o religador seccionar o circuito. Com o relé de neutro desativado esse comportamento é suspenso.

Figura 20 - Chave bypass aberta, chave do religador fechada.

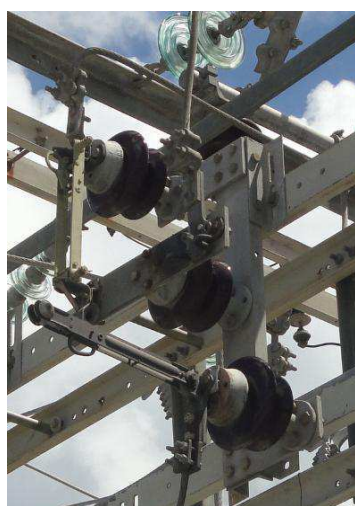
Figura 21 - Chave bypass fechada, chave do religador aberta.

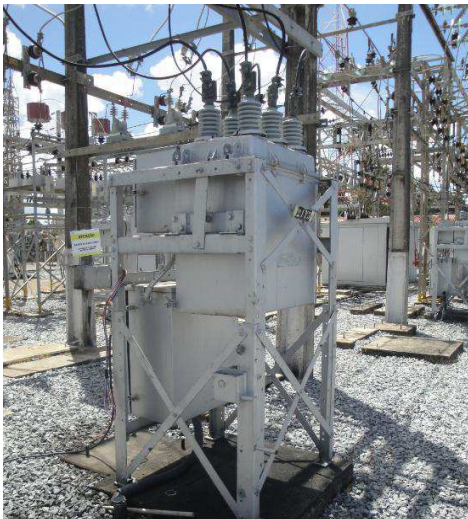
Figura 22 - Religador

Procedimentos:

- **Retirada do óleo do religador, armazenando em barril devidamente limpo;**
- **Abaixar o tanque do religador;**

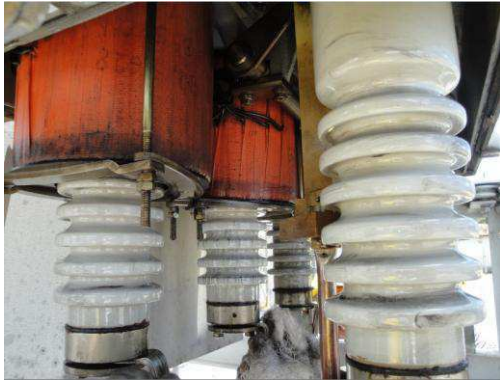
As partes internas e o tanque do radiador são limpos com estopas e jatos de óleo limpo para remover partículas resultantes da queima do óleo e outros detritos como papel da isolamento dos TCs e o papelão para isolamento entre fases.

Figura 26 - Limpeza da parte interior do religador

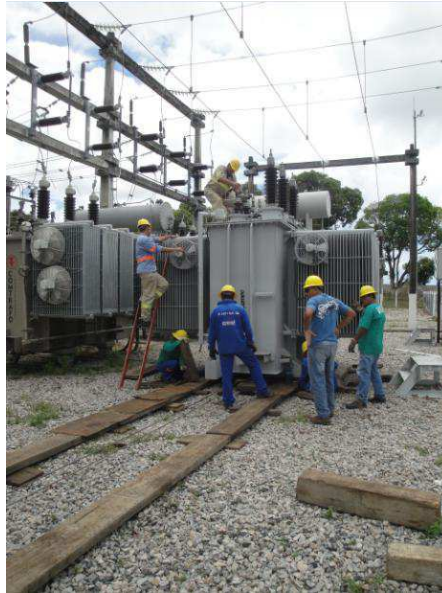
Para movimentação do transformador é construído uma rampa de madeira e erguido com macacos hidráulicos o transformador é colocado sobre roletes que estão entre a madeira e a base do equipamento. Em seguida o transformador é puxado com o auxílio de trifors.

Figura 29 - Construção de trilho de madeira para locomoção do transformador

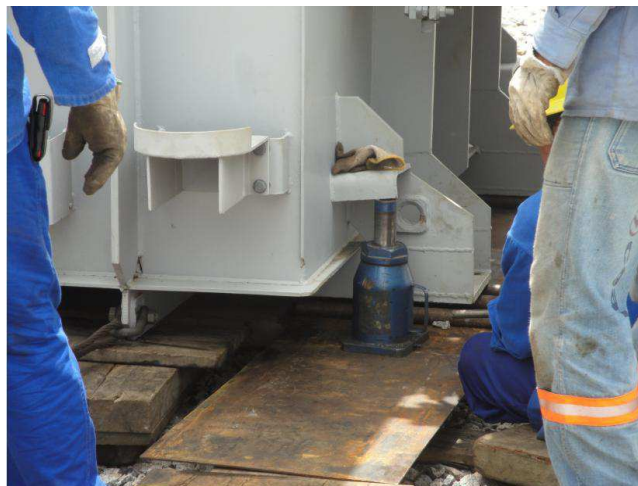
Figura 30 - Macaco hidráulico usado para erguer o transformador

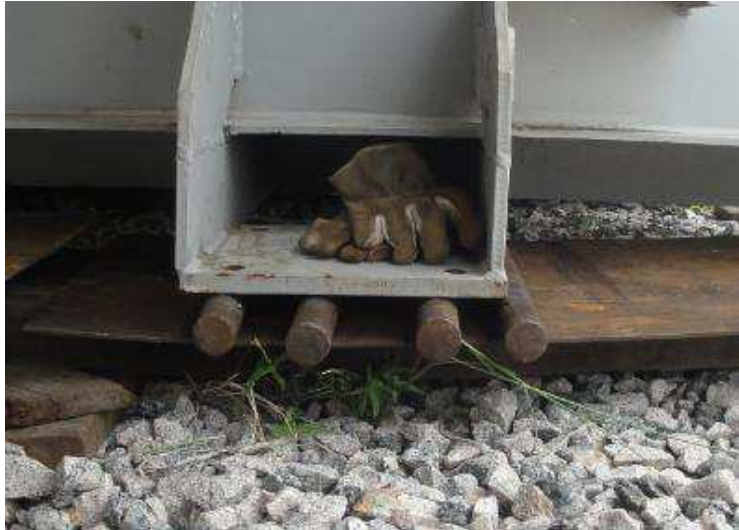
Figura 31 - Uso de roletes para movimentar o transformador

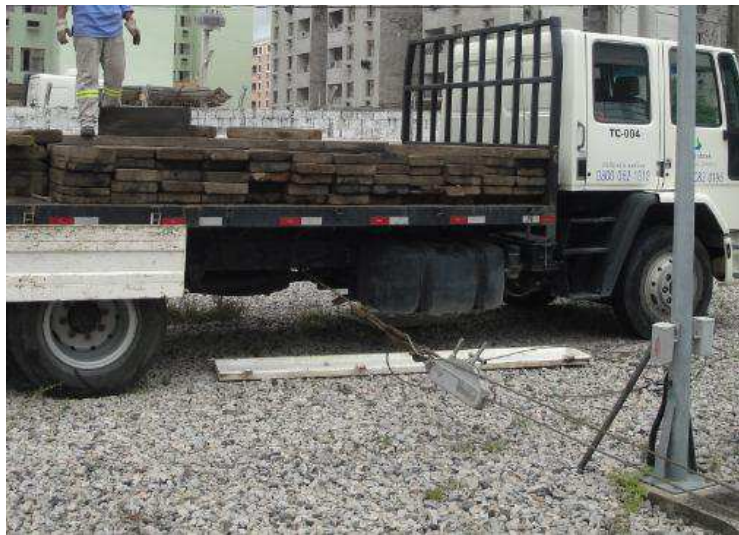
Figura 32 - Uso da tritor para puxar o transformador

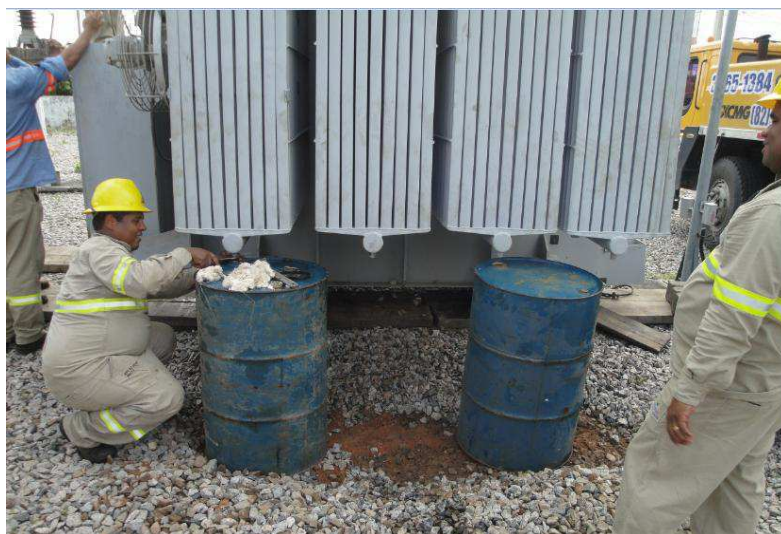
Figura 33 - Remoção do óleo dos radiadores

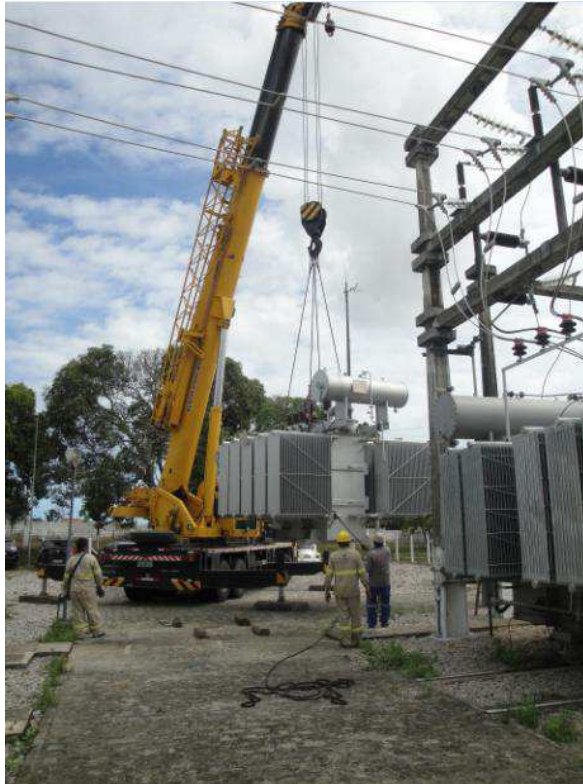
Figura 34- Movimentação do transformador com guincho

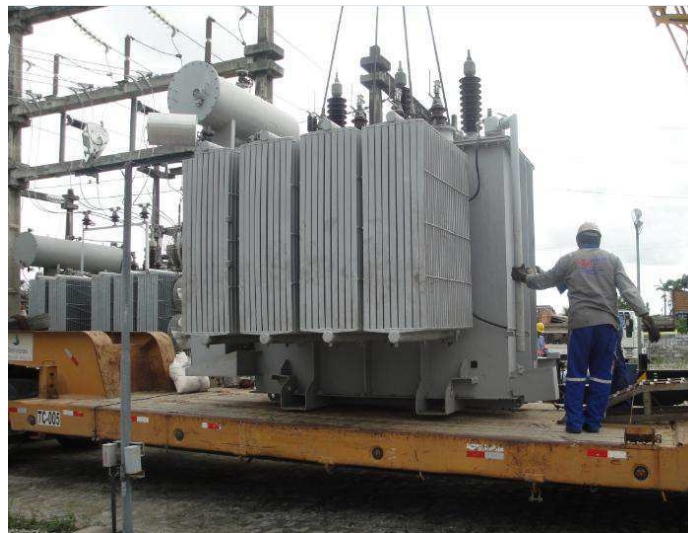
Figura 35 - Transformador sendo colocado na carreta para transporte

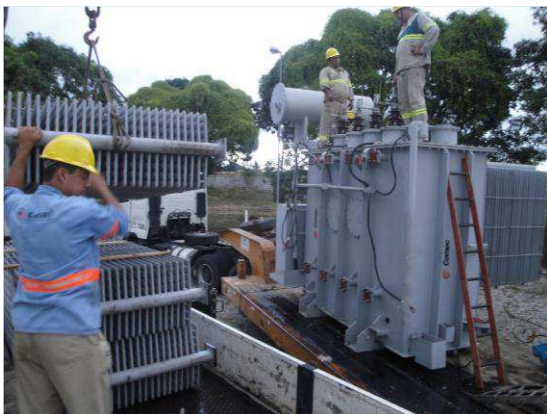
Figura 36 - Desmontagem dos radiadores

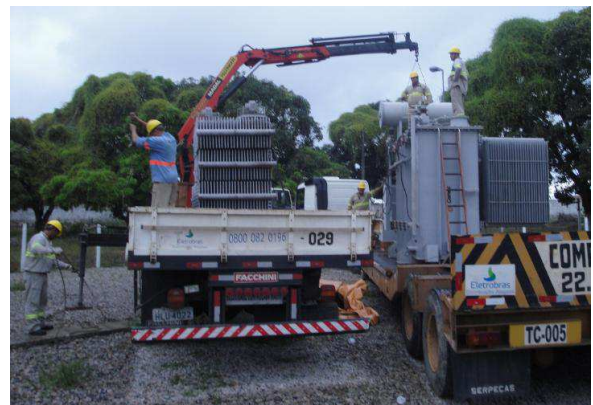
Figura 37 - Desmontagem tanque de expansão
