Universidade Federal de Campina Grande
Centro de Engenharia Elétrica e Informática
Departamento de Engenharia Elétrica
Grupo de Sistemas Elétricos

RELATÓRIO DE ESTÁGIO SUPERVISIONADO

LOCAL DO ESTÁGIO: LAT/DEE/UFCG

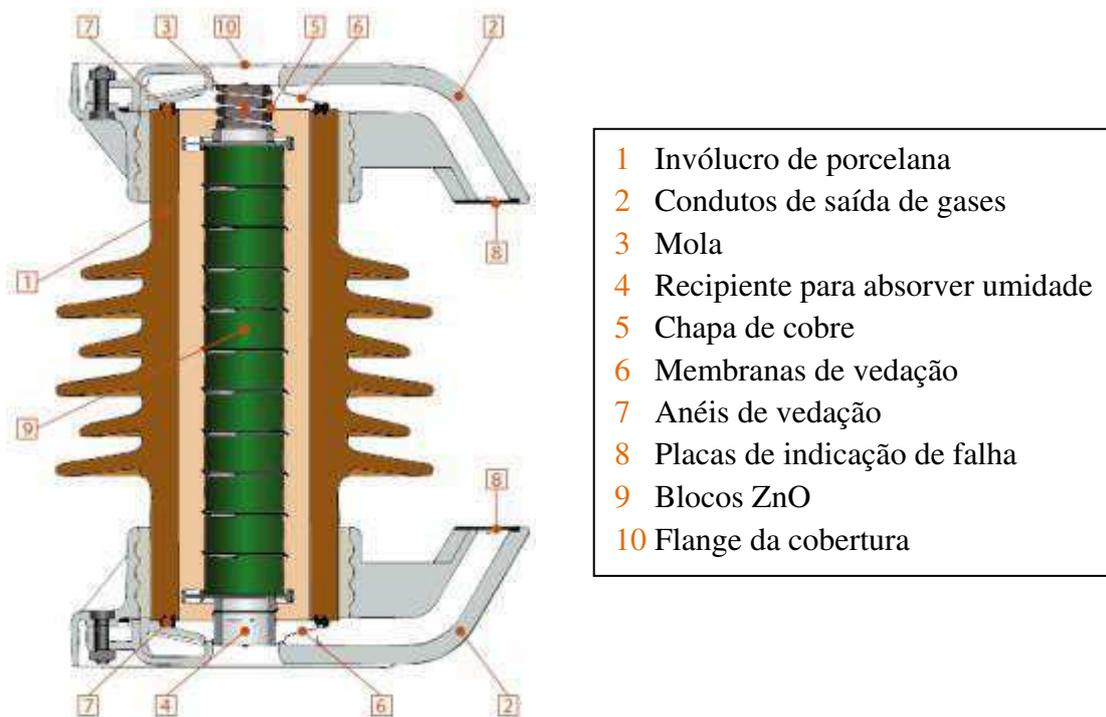
O equipamento tem um invólucro de porcelana ou material polimérico, evitando a penetração de umidade ou de algum tipo de poluição. Esta coluna isolante possui aletas (saias) ao longo de todo o seu comprimento, aumentando assim, a distância entre os terminais para o caso de uma descarga superficial, devido à presença de sujeira ou umidade na superfície do para-raios. Para reduzir o risco de explosão ou minimizar os seus efeitos, os para-raios apresentam um sistema de alívio de pressão. Na Figura 1 é visualizada uma configuração de um para-raios típico.

Figura 1 - Estrutura de um para-raios de ZnO com invólucro de porcelana [4].

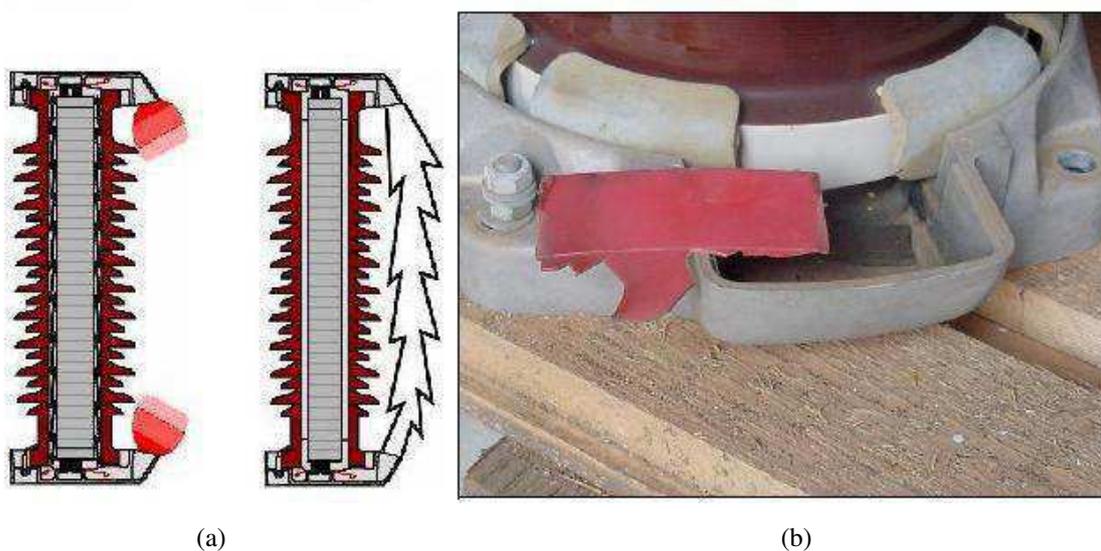
Em caso de aquecimento interno, com conseqüente aumento da pressão interna, a válvula de alívio de pressão atua, fazendo com que haja o escape dos gases antes que ocorra o rompimento da porcelana e provoque danos à vida e ao patrimônio. Na Figura 2 é ilustrada a operação do dispositivo de alívio de pressão.

Figura 2 - (a) Operação do dispositivo de alívio de pressão. (b) Atuação correta da válvula de alívio de pressão [5].

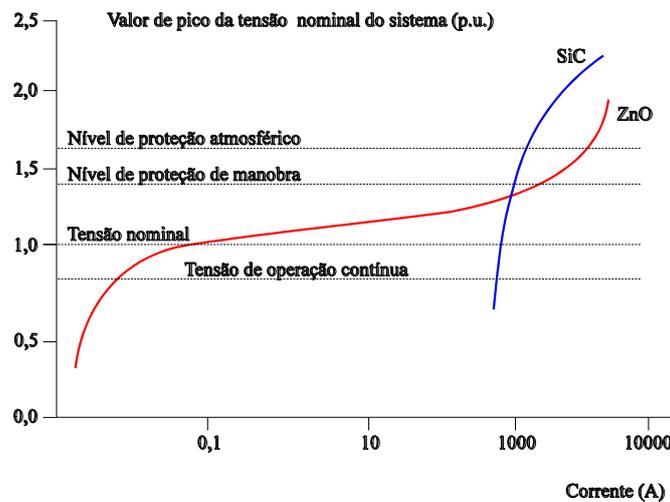
A principal característica do para-raios à ZnO é a sua alta não-linearidade entre a tensão e a corrente (curva $V \times I$). Esta característica representou um avanço em relação aos para-raios convencionais a carboneto de silício (SiC), pois diferente do que ocorre com o SiC, essa característica permite sua conexão direta com o sistema elétrico gerando apenas uma corrente de fuga desprezível em condições normais de operação. Dispensou-se então o uso de centelhadores em série com a coluna de elementos varistores. A Figura 3 mostra curvas características típicas de para-raios à ZnO e à SiC.

Figura 3 - Curva característica típica de um de um para-raios de ZnO e de SiC [6].

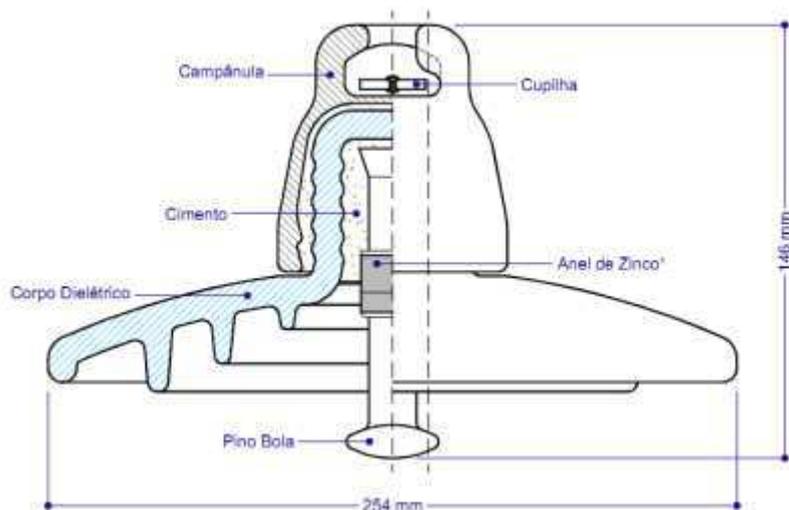
De acordo com a Figura 4 observa-se que um isolador de vidro no formato em disco, utilizado para sustentação ou ancoragem é formado basicamente por três peças:

- Campânula: de ferro maleável ou galvanizado a fogo, provida com engate tipo concha-bola, complementada com cupilha de bloqueio de bronze ou de aço inoxidável;
- Corpo (saia) de vidro temperado;
- Pino metálico de aço.

Figura 4 - Estrutura típica de um isolador tipo disco [18].

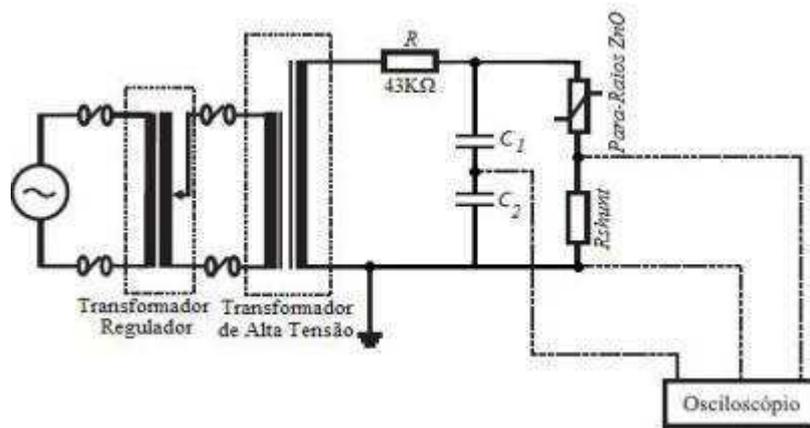
Nos ensaios o que se pretende analisar é a corrente de fuga e a imagem termográfica do para-raios, para tanto, montou-se o arranjo experimental observado na Figura 5.

Figura 5 - Esquema do arranjo experimental utilizado.

O circuito é composto por uma fonte de tensão senoidal regulável, um transformador elevador de tensão, uma resistência de proteção, um divisor capacitivo, e o para-raios à ZnO (objeto de teste) em série com uma resistência *shunt* (R_{shunt}).

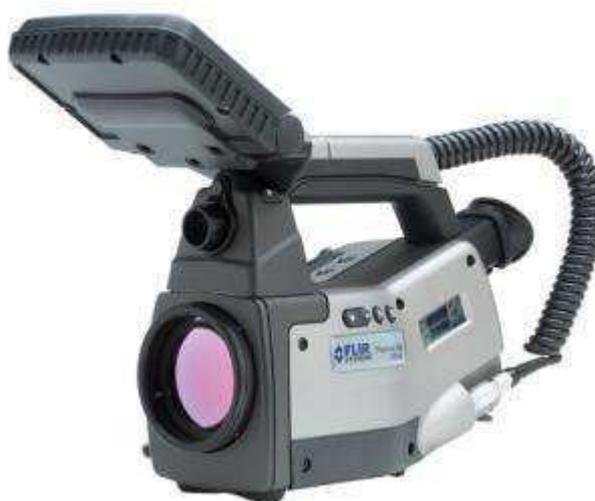
A fonte de tensão regulada foi ajustada de forma a ser aplicada a MCOV sobre o para-raios. Decorrido uma hora do início do ensaio, para que houvesse a estabilização da temperatura no para-raios e simulação do mesmo em operação, as imagens térmicas foram obtidas. Com o objetivo de obter uma grande quantidade de dados, para cada defeito foram registradas 40 imagens termográficas, obtidas em intervalos de 5 minutos. A câmera termográfica utilizada nos ensaios foi a ThermaCAM™ P65 do fabricante FLIR SYSTEMS™, igual à imagem ilustrativa observada na Figura 6.

Figura 6 - Modelo da câmera termográfica utilizada nos ensaios [20].

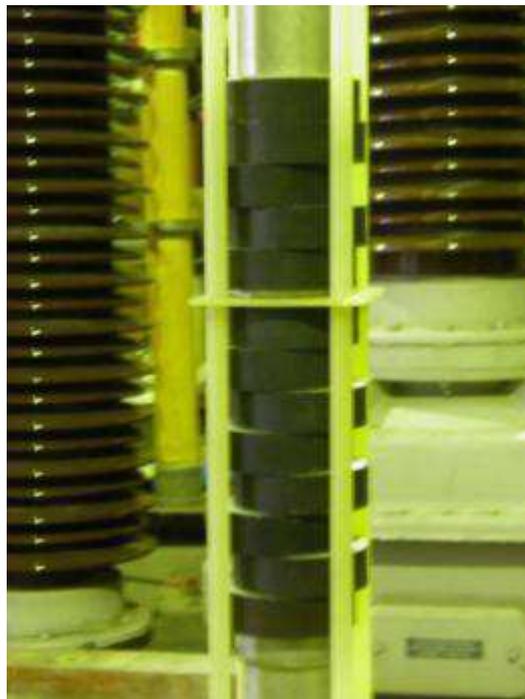
Para a inserção do defeito, os para-raios foram abertos e a coluna de varistores foi desalinhada, conforme observado na Figura 7. Em seguida os para-raios foram fechados.

Figura 7 - Parte da coluna de varistores desalinhadas.

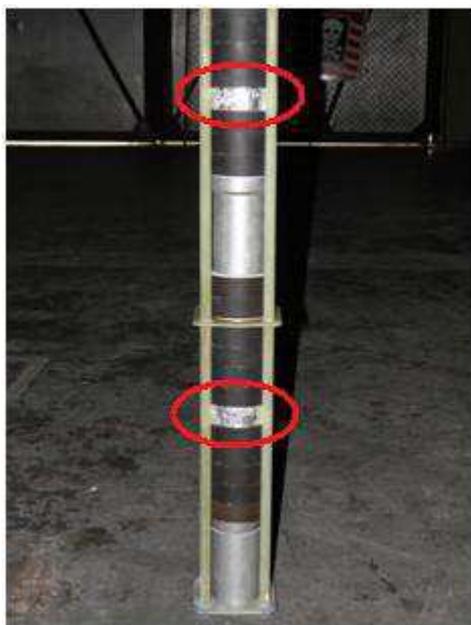
Para simular o defeito de distribuição irregular de tensão foram utilizados condutores metálicos para curto-circuitar algumas pastilhas, a fim de provocar uma alteração no campo elétrico que envolve o para-raios, observar Figura 8.

Figura 8 - Coluna de varistores com pastilhas envoltas por condutores metálicos.

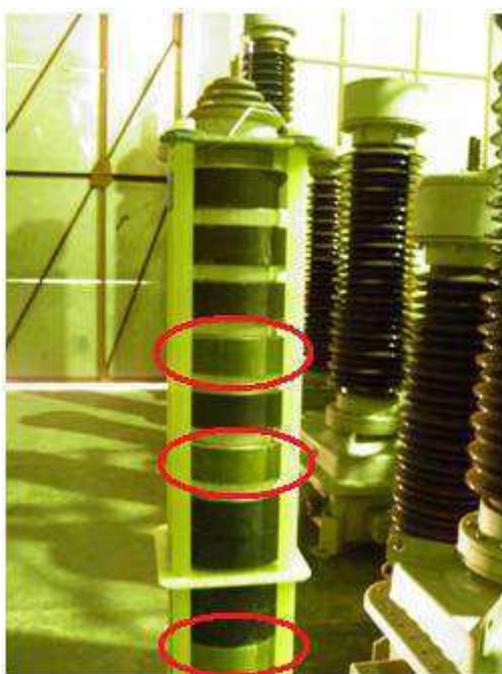
Para a inserção do defeito houve a substituição de pastilhas em bom estado por pastilhas degradadas, retiradas de outros para-raios existentes. Na Figura 9 é observado parte da coluna ativa do para-raios com algumas pastilhas degradadas.

Figura 9 - Coluna ativa com varistores degradados.

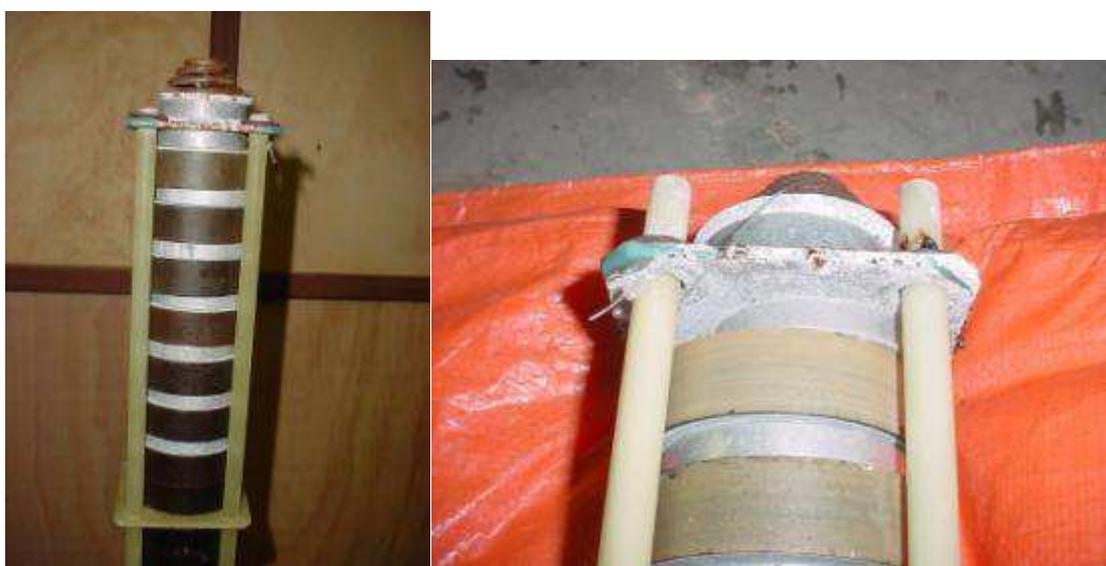
Para a inserção do defeito os para-raios foram abertos, borrifou-se água limpa na coluna de varistores, e posteriormente fechados.

Figura 10 - Presença de sinais de degradação devido à penetração da umidade.

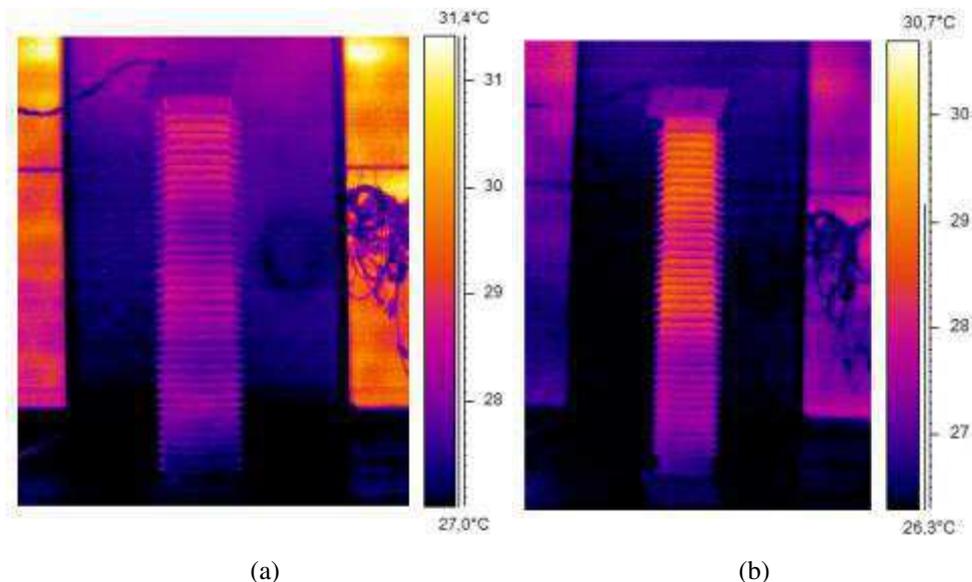
Nas Figuras 11, 12 e 13 são visualizadas as imagens termográficas dos para-raios, inserido os defeitos: perda de estanqueidade, pastilhas degradadas e umidade interna, respectivamente.

Figura 11 - Imagem termográfica dos para-raios com perda de estanqueidade. (a) PR1, (b) PR2.

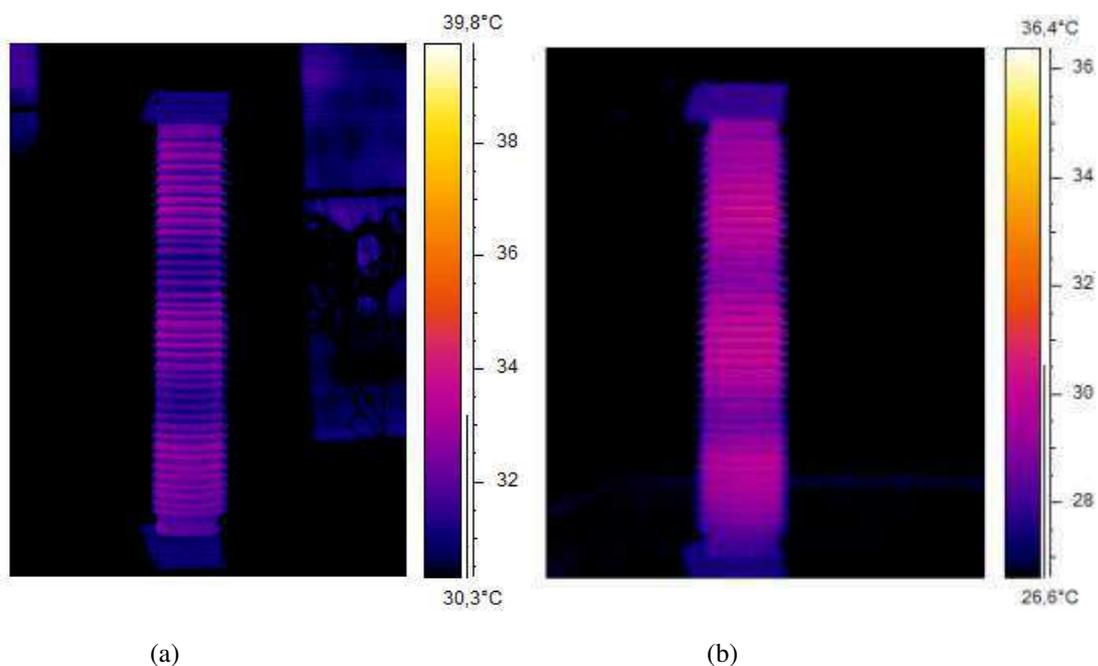
Figura 12 - Imagem termográfica dos para-raios com pastilhas degradadas. (a) PR1, (b) PR2.

Em relação ao defeito de pastilhas degradadas, os para-raios PR1 e PR2 tiveram perfis de temperatura distintos, tendo o primeiro apresentado um maior aquecimento

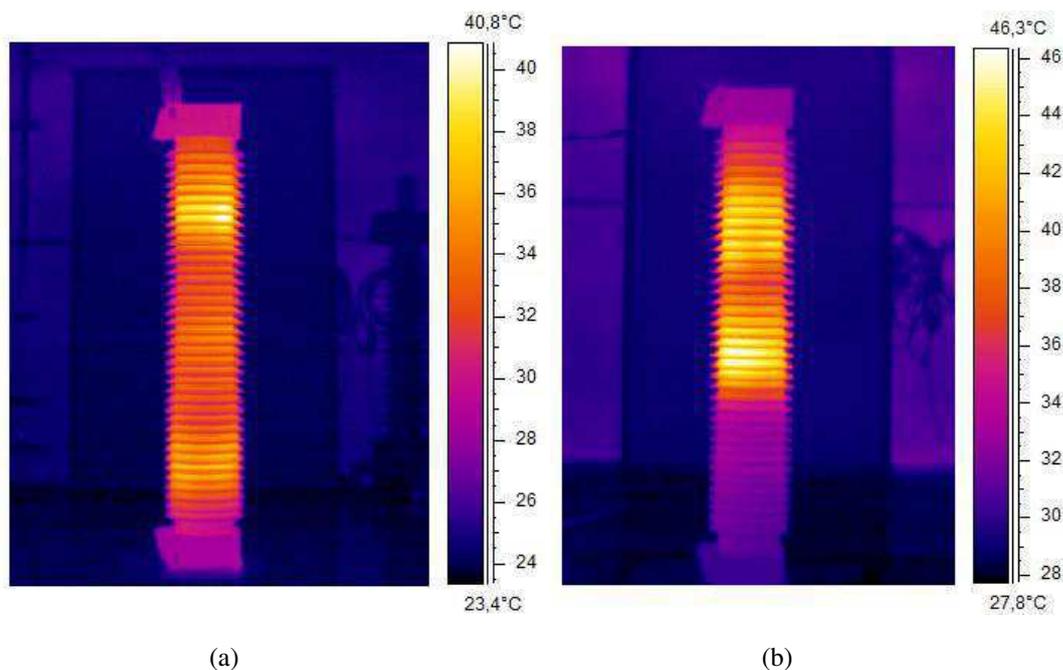
Figura 13 - Imagem termográfica dos para-raios com umidade interna. (a) PR1, (b) PR2.

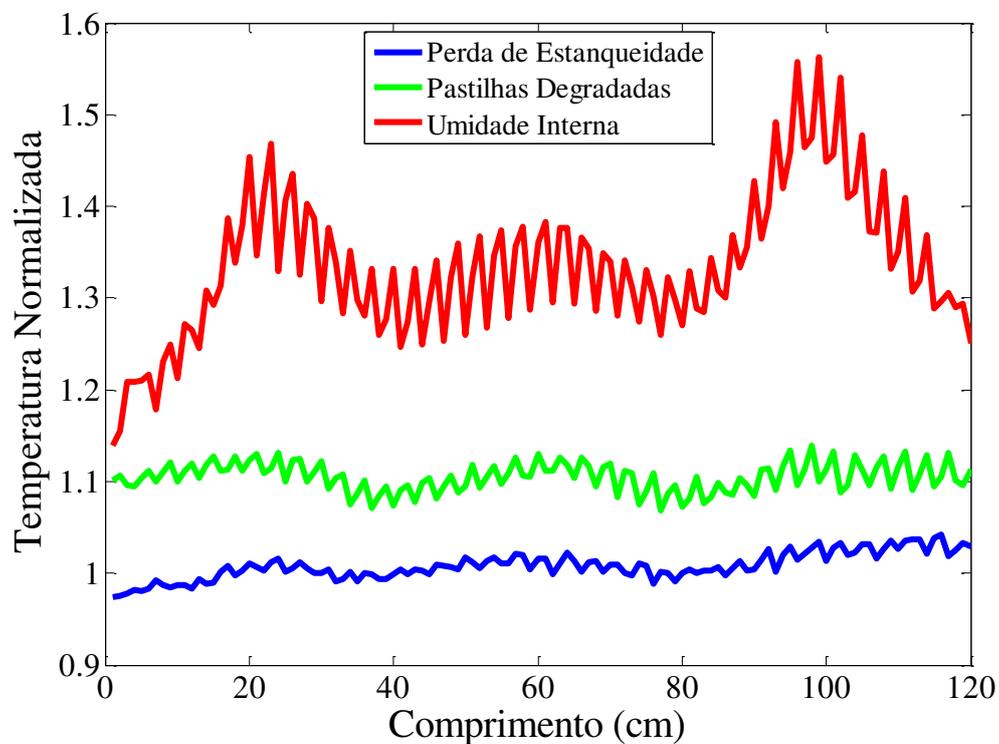
Nas Figuras 14 e 15 são ilustrados os perfis de temperatura ao longo do invólucro de porcelana dos para-raios PR1 e PR2, com os defeitos analisados, respectivamente.

Figura 14 – Perfis de temperatura ao longo do invólucro de porcelana do para-raios PR1.

Os perfis de temperatura do para-raios PR1 com os defeitos inseridos foram distintos, sendo observada na umidade interna a diferença mais acentuada. Já no para-raios PR2 a umidade interna também apresentou diferenças significativas no seu perfil, mas os defeitos de perda de estanqueidade e pastilhas degradadas apresentaram perfis de temperatura semelhantes.

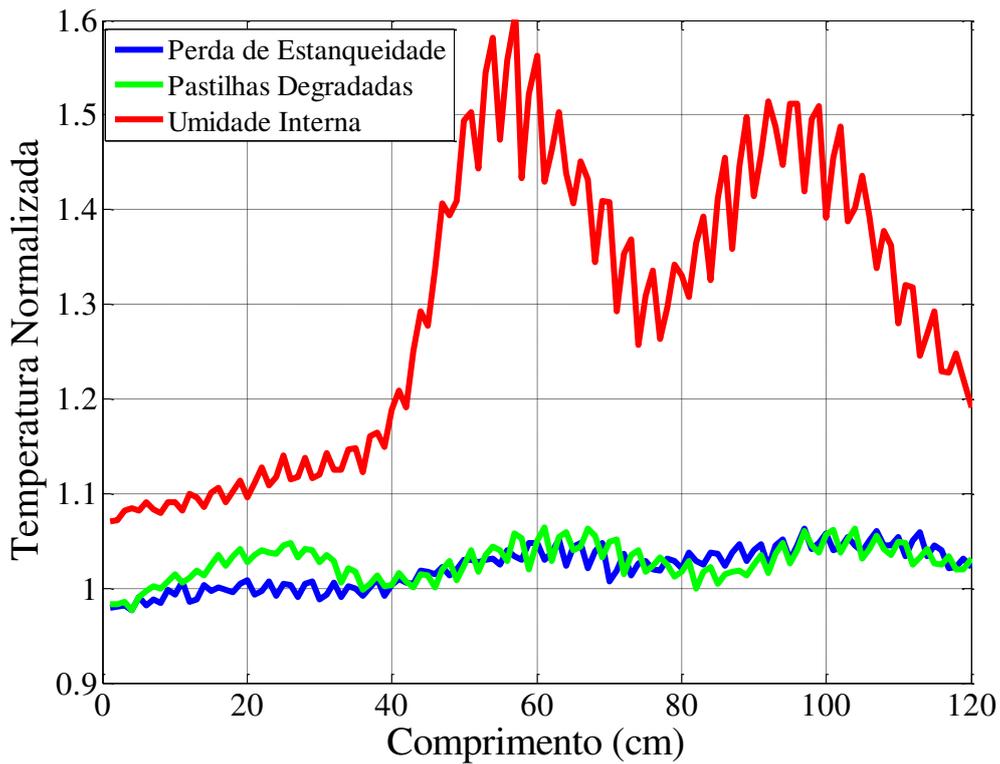
Figura 15 – Perfis de temperatura ao longo do invólucro de porcelana do para-raios PR2.

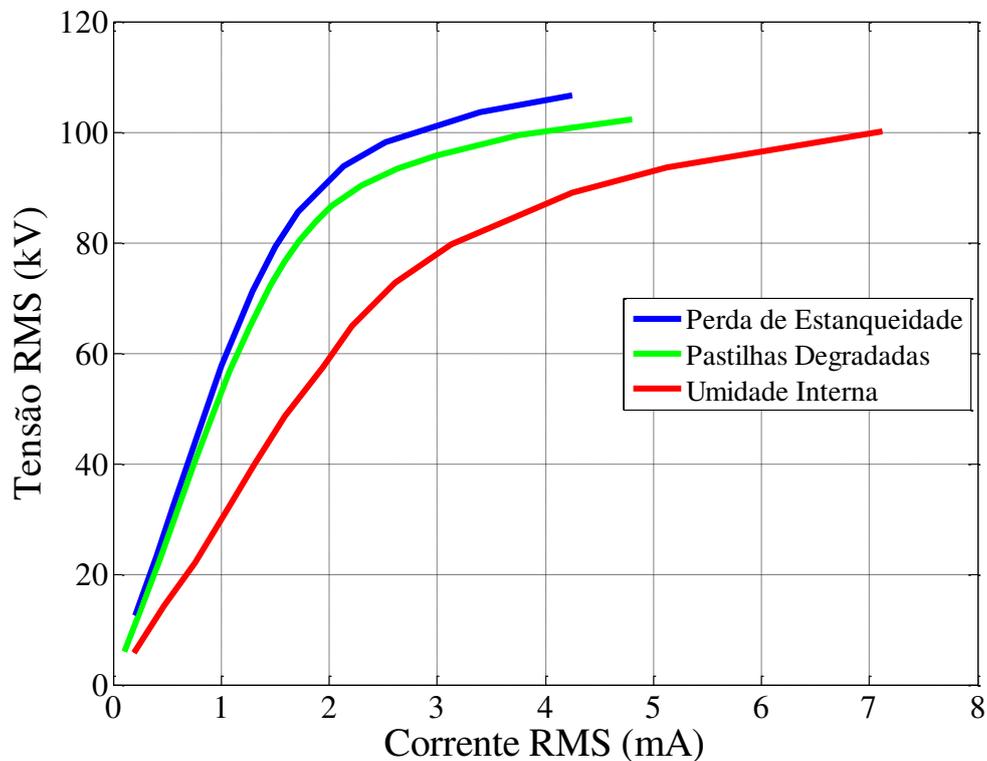
Nas Figuras 16 e 17 estão plotadas as curvas características dos para-raios PR1 e PR2, respectivamente. As curvas referem-se aos para-raios com perda de estanqueidade, pastilhas degradadas e umidade interna.

Figura 16 – Curvas característica do para-raios PR1.

As curvas características dos dois para-raios com pastilhas degradadas não tiveram notórias diferenças quando comparadas entre si, mas ao comparar com os para-raios com defeito de perda de estanqueidade, percebe-se uma grande diferença na parte não linear da curva do para-raios PR2. A corrente de fuga aplicada a tensão RMS de 100 kV era de aproximadamente 2,3 para perda de estanqueidade e 4,8 para pastilhas degradadas.

As curvas características dos dois para-raios com umidade interna apresentaram diferenças acentuadas, quando comparados entre si, principalmente na região não-linear, onde nota-se que no para-raios PR1 a corrente de fuga está em torno de 7 mA quando submetido a tensão de 100 kV. Já no para-raios PR2, nota-se que a corrente situa-se em torno de 4 mA quando submetido a mesma tensão. Quando comparados aos para-raios com defeito de perda de estanqueidade, a diferença torna-se ainda maior, cerca de duas a três vezes.

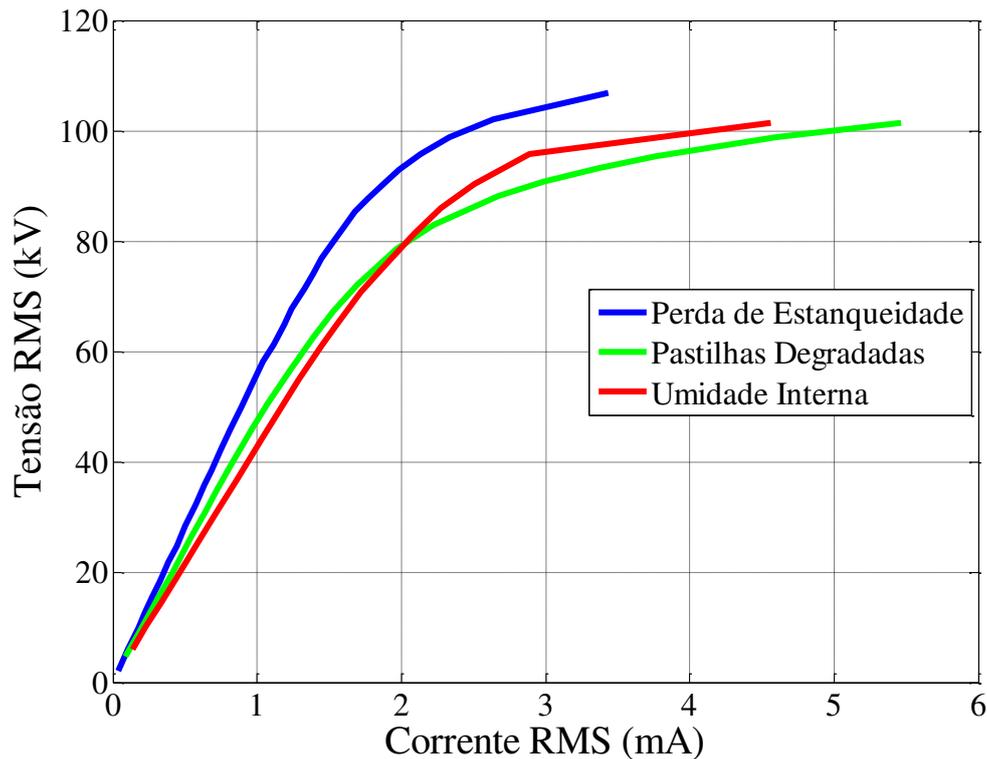
Figura 17 – Curvas característica do para-raios PR2.

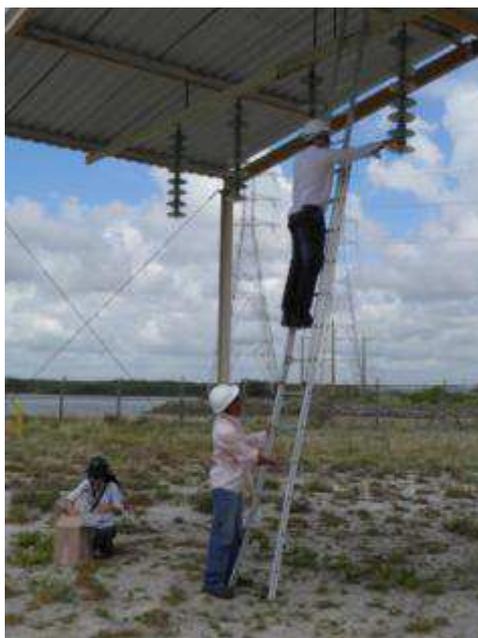
Na Figura 18 é observada a área construída e a retirada dos isoladores. Os isoladores foram retirados cuidadosamente para que não fosse removida acidentalmente a poluição salina (objeto de estudo).

Figura 18 - Registro da retirada de duas unidades de isoladores de vidro tipo disco.

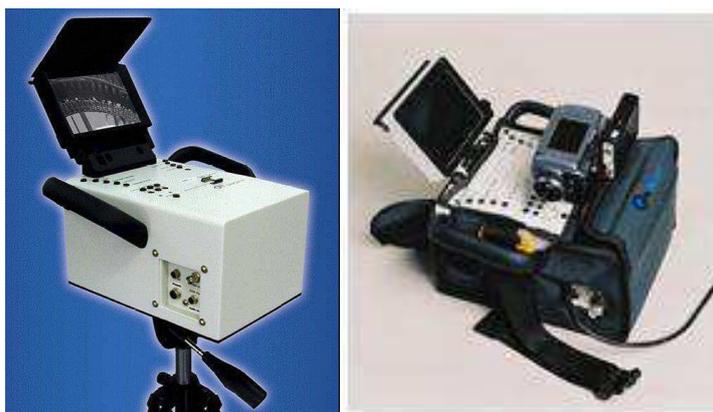
Com o auxílio do DayCor II™, equipamento de medição de radiação ultravioleta, modelo observado na Figura 19, e uma filmadora conectada ao equipamento, foi realizada medições de emissão de radiação ultravioleta em isoladores de vidro, chaves, disjuntores e TP.

Figura 19 - Modelo do medidor ultravioleta utilizado nas medições [21].

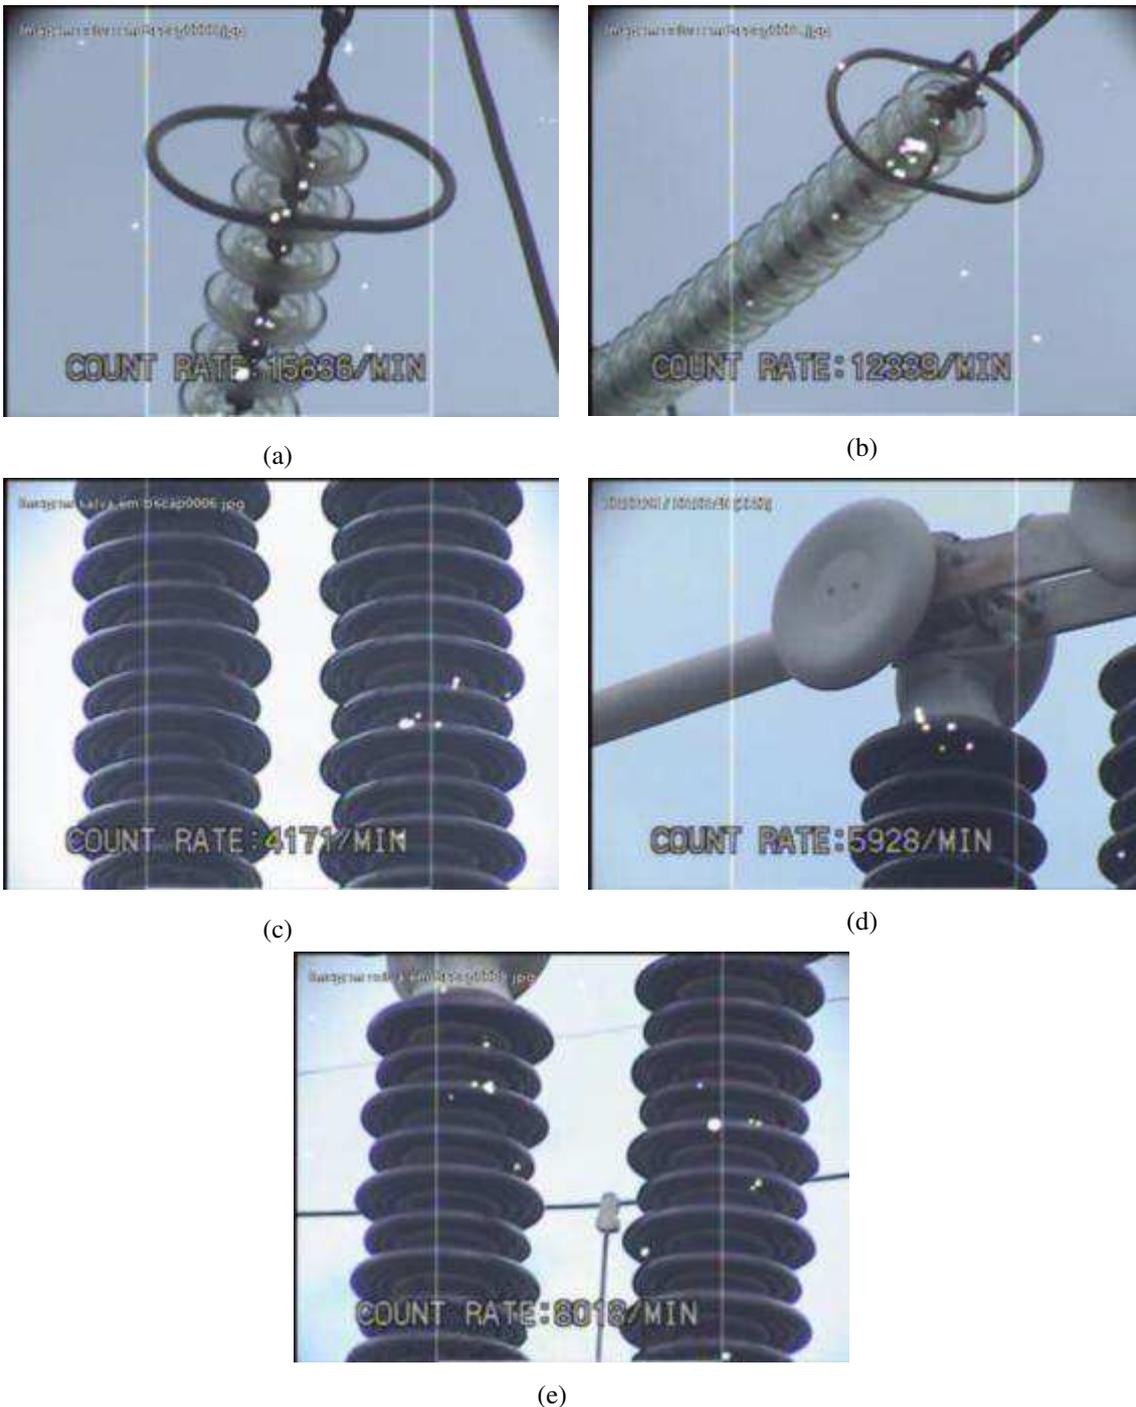
Durante a medição realizada no dia 19/01/12, verificou-se que os referidos equipamentos inspecionados estavam limpos. Os únicos equipamentos que apresentaram algum traço de descargas corona na análise da câmera ultravioleta foram as chaves 1ADS01 e 1ADS12 e as cadeias de ancoragem 0ADR10 e 0ADR20. Ainda

assim, pouca evidência de corona foi observada nas chaves. Fotografias obtidas através da câmera ultravioleta DayCorII™ são apresentadas na Figura 21.

Figura 21 - Imagens obtidas através da câmera ultravioleta em 19/01/2012. (a) Ancoragem 0ADR10, (b) Ancoragem 0ADR20, (c) e (d) Chave 1ADS01, (e) Chave 1ADS12.

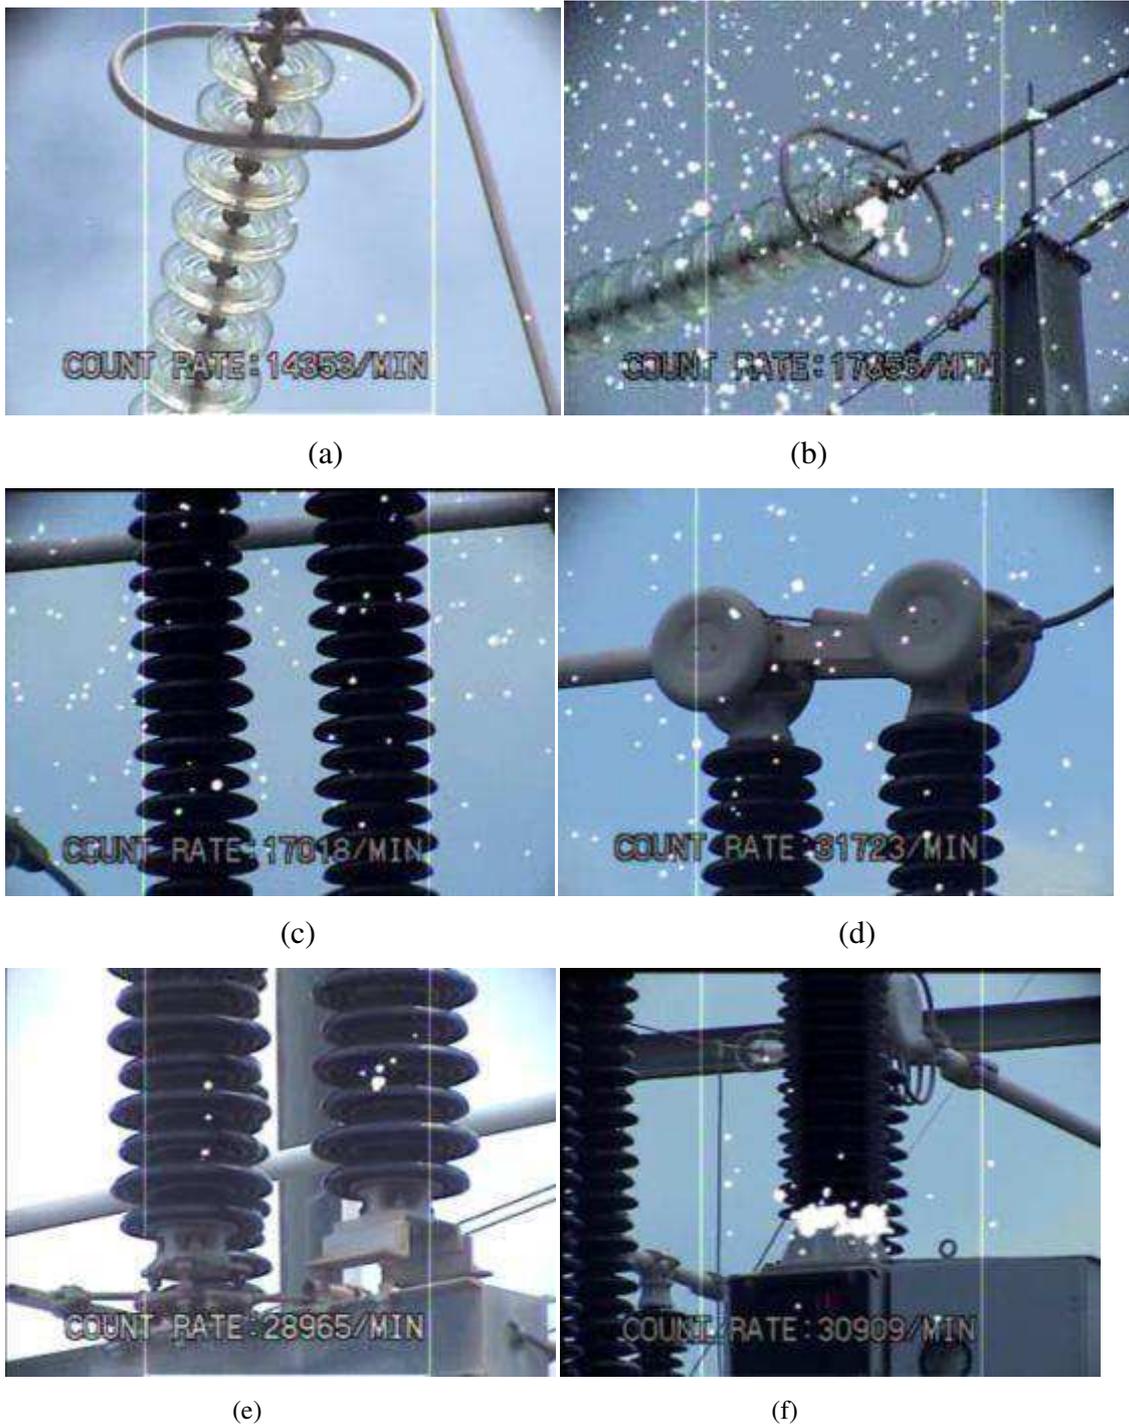
Na medição realizada no dia 09/02/2012 foi percebido em relação à última medição um grau maior de corona.

Na Figura 22 são observadas algumas medições de ultravioleta em equipamentos da subestação da TERMOPE realizadas no dia 09/02/2012.

Figura 22 - Imagens obtidas através da câmera ultravioleta em 09/02/2012. (a) Ancoragem 0ADR10, (b) Ancoragem 0ADR20, (c) e (d) Chave 1ADS01, (e) Chave 1ADS12, (f) Disjuntor 2ADD20.

A Figura 22b teve sua medição invalidada, pois no momento da realização da medição, havia o uso de máquina de solda elétrica próximo ao local de medição, o que causou interferência, provavelmente pela emissão de raios ultravioleta que se propagaram pelo ar, interferindo no equipamento de medição.

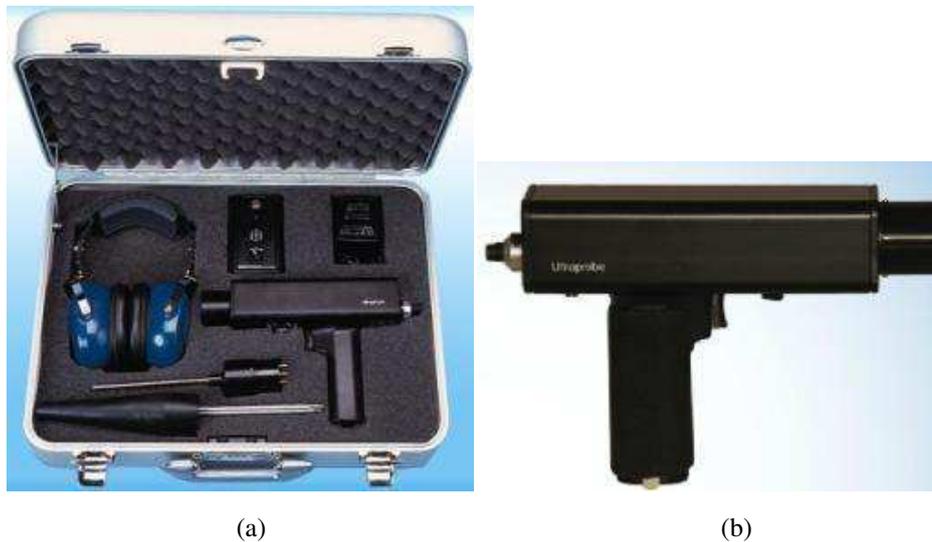
Na subestação da TERMOPE foram realizadas medições de ruído ultra-sônico, utilizando o sistema de inspeção ultra-sônico ULTRAPROBE® 2000 visualizado na Figura 23.

Figura 23 - Sistema de inspeção ultra-sônico. (a) Kit do sistema ultra-sônico, (b) Pistola ultra-sônica [22].

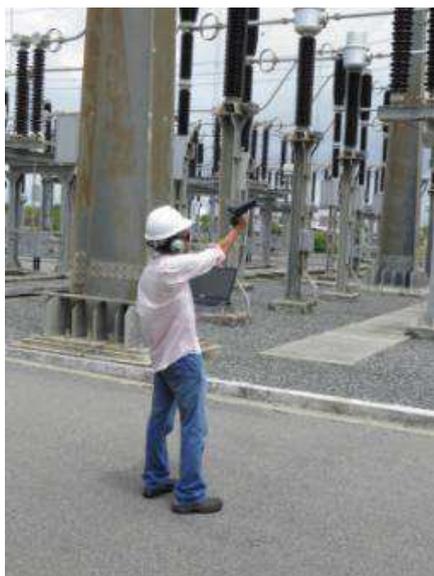
Na Figura 24 é mostrado parte do procedimento utilizado na medição de ultra-som, onde o operador direciona o sensor de ultra-som na direção do equipamento a ser monitorado. Os sons capturados pelo sensor são enviados para um computador portátil para armazenagem e tratamento.

Figura 24 - Medição de ruído ultra-sônico e radio interferência em equipamentos da subestação da TERMOPE.

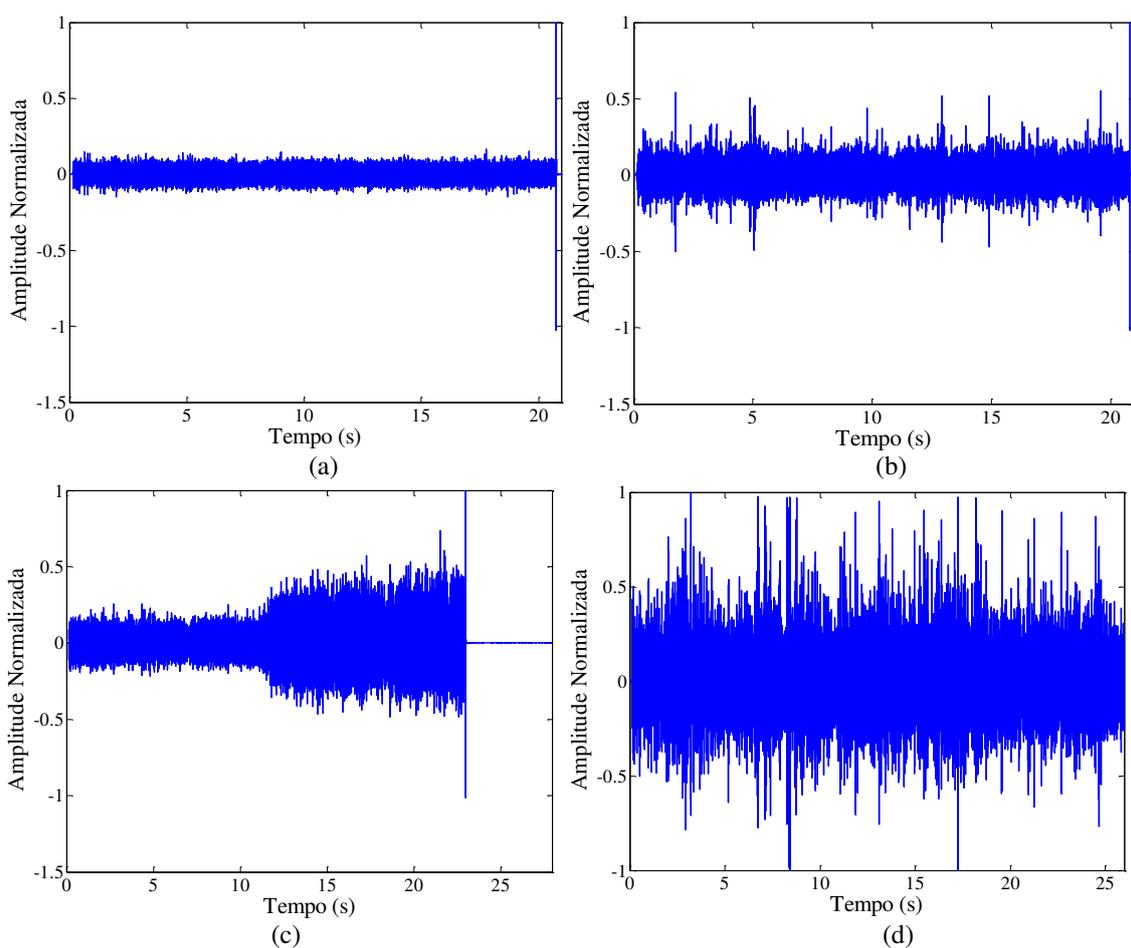
Na Figura 25 são observados alguns gráficos do sinal de ultra-som, normalizado pelo seu valor máximo, obtido no dia 09/12/2012 na subestação da TERMOPE. Nota-se que a Figura 25d foi a que obteve maiores magnitudes. Entretanto, vale salientar que vários fatores, tais como o posicionamento do operador e as condições ambientais no momento da medição, influencia nos resultados. Todavia, O diagnóstico é baseado no conteúdo espectral do áudio normalizado.

Figura 25 - Gráficos do sinal de ultra-som obtidos em campo no dia 09/02/2012. (a) Ancoragem 0ADR10, (b) Disjuntor 2ADD20, (c) Chave 1ADS01, (d) TP 1ADC00.
