**PROPOSTA DE UM PLANO DE RECUPERAÇÃO PARA ÁREAS DE
EMPRÉSTIMO NA CONSTRUÇÃO DA USINA PILOTO DE ENGENHARIA DE
ALIMENTOS NO *CAMPUS* DA UFCG EM POMBAL-PB**

Trabalho de Conclusão de Curso apresentado ao Centro de Ciências e Tecnologia Agroalimentar, da Universidade Federal de Campina Grande, como parte dos requisitos para obtenção do grau de Bacharel em Engenharia Ambiental.

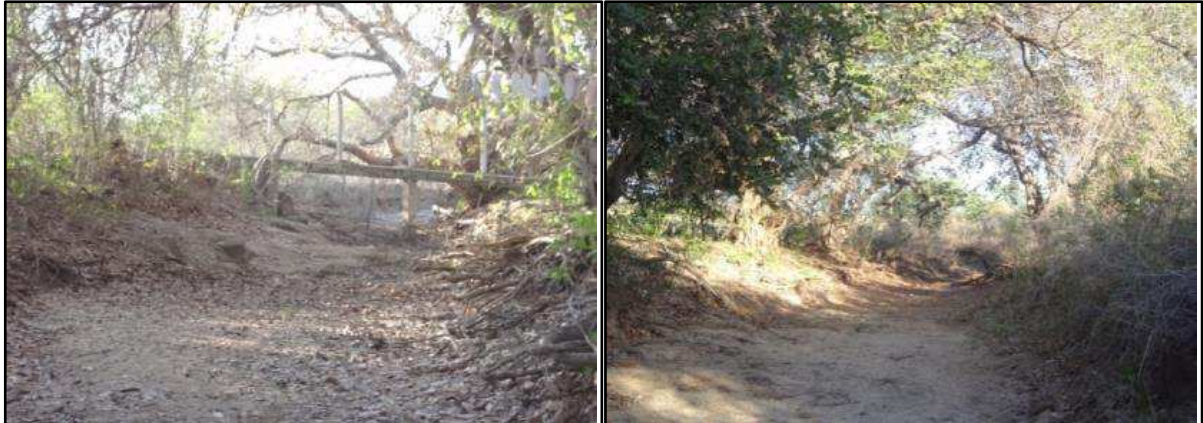
Figura 6 - Corpo hídrico na área do *Campus* da UFCG/CCTA no período de estiagem

Na FIGURA 6, pode-se observar esse corpo hídrico no período de estiagem, e na FIGURA 7, o mesmo no período chuvoso.

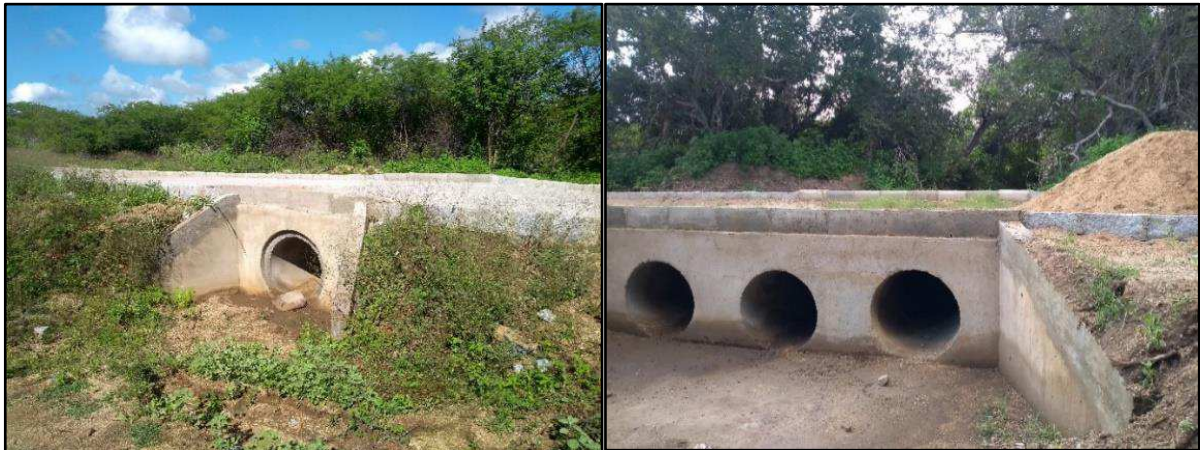
Figura 11 - Passagens molhadas na estrada de acesso a Usina de Alimentos

Com a construção da estrada que leva à Usina Piloto de Engenharia de Alimentos no *Campus* da UFCG em Pombal-PB, foram construídas passagens molhadas nos trechos em que a estrada corta o trecho do riacho, conforme a FIGURA 11.

As atividades de supressão da vegetação, e em seguida, a escavação para formação de pilhas no interior das áreas, degradam a água superficial. Com a escavação, ocorre a fragmentação dos canais naturais de drenagem, que são soterrados, impedindo o curso natural das águas.

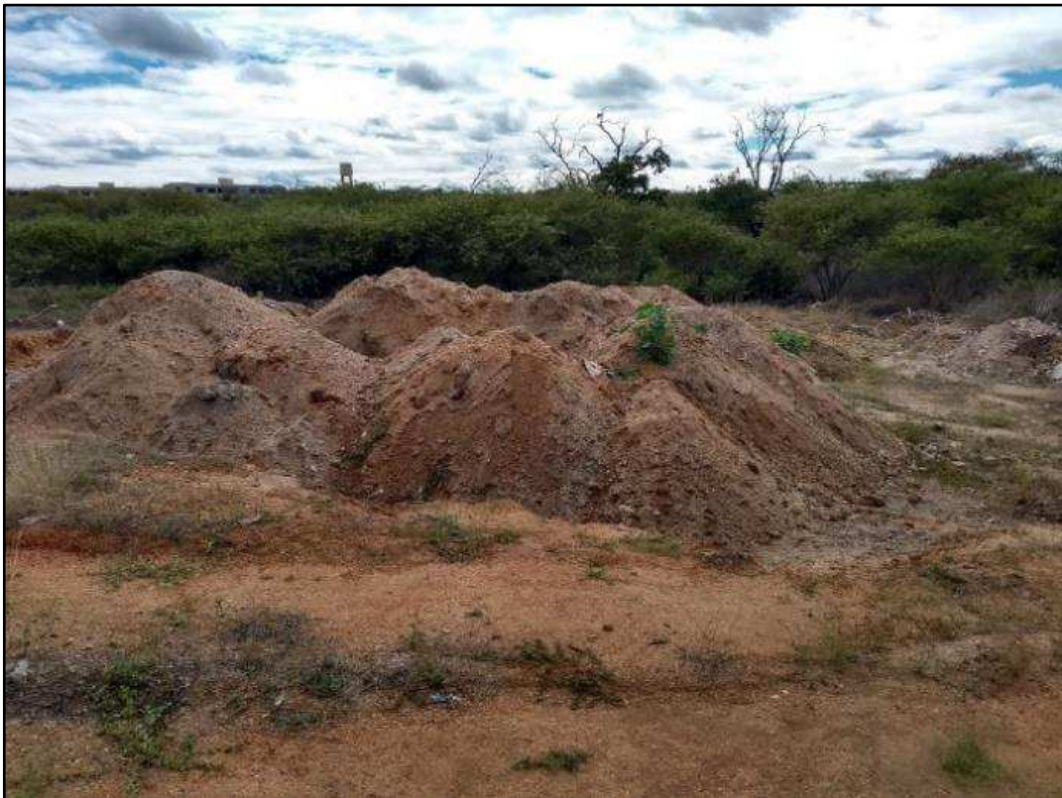
Figura 12 - Paisagem da Área 1 de empréstimo

Na FIGURA 12, apresenta-se a imagem da paisagem que representa a situação da (AE01), e na FIGURA 13, da (AE02).

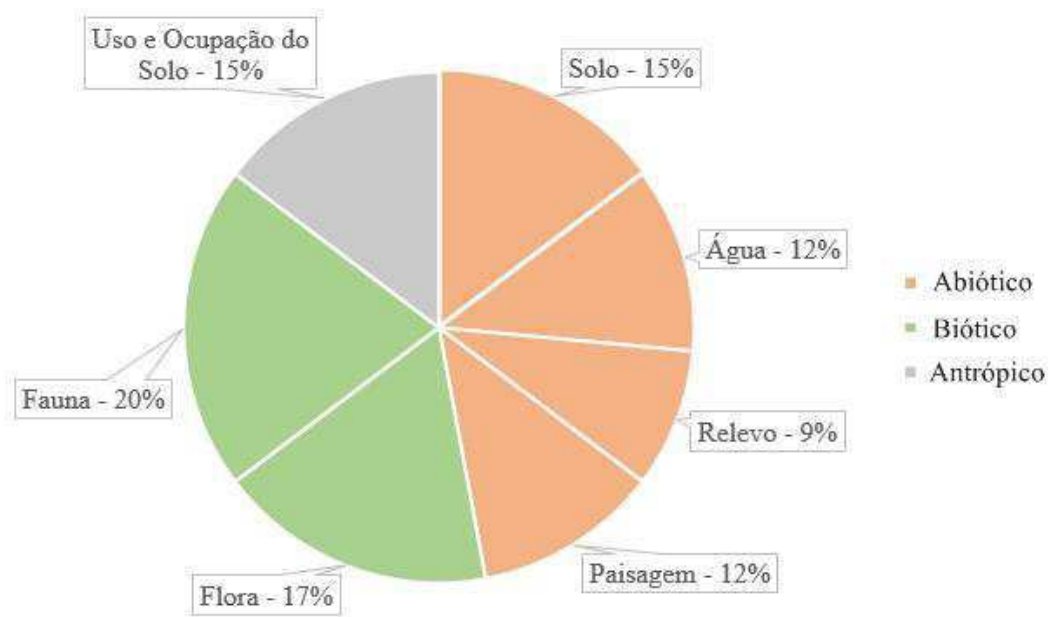
Figura 16 - Fatores afetados pelos impactos ambientais

Em conformidade com os resultados apresentados no QUADRO 5, foram identificados 34 impactos ambientais significativos. Os fatores ambientais afetados pelo maior número de impactos ambientais significativos foram respectivamente: fauna (20%), flora (17%), solo (15%) e uso e ocupação do solo (15%). Conforme a FIGURA 16, é possível verificar que o meio abiótico foi o mais afetado pelos impactos ambientais significativos.

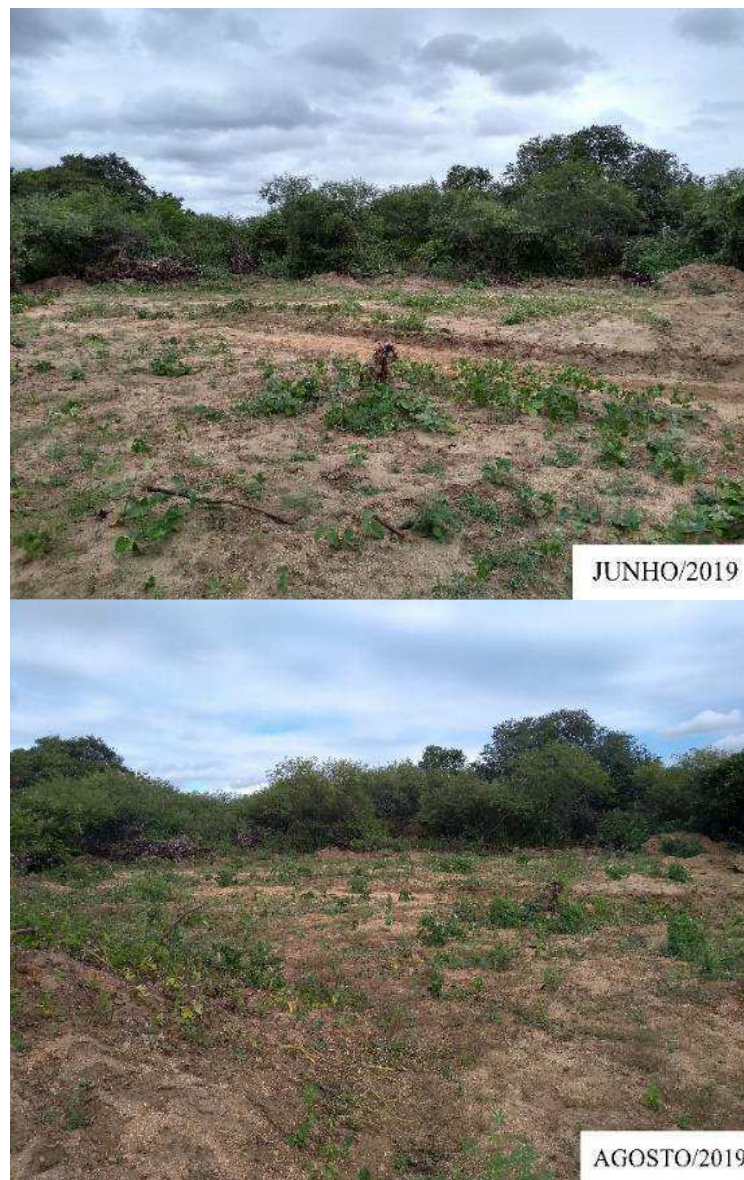
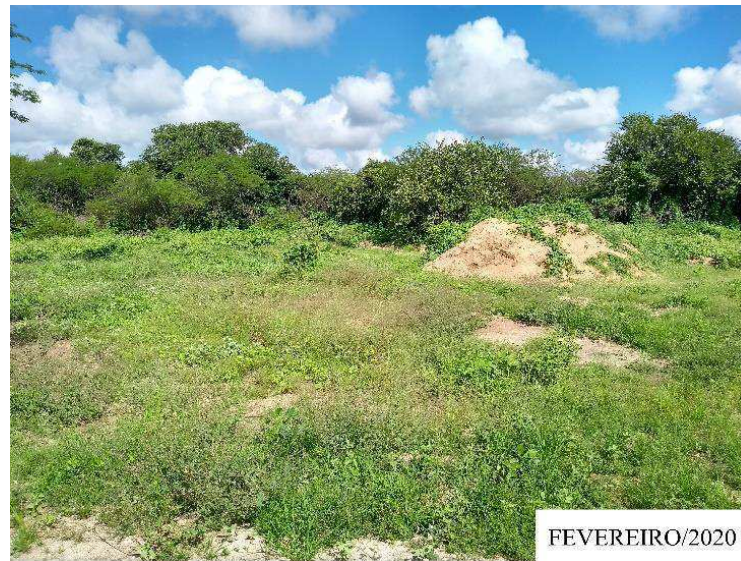
Figura 17 - Sucessão ecológica na Área 2 de empréstimo (continua)

A partir das espécies pioneiras, as condições de degradação do ambiente começam a ser alteradas, abrindo caminho para o estabelecimento de novas espécies.

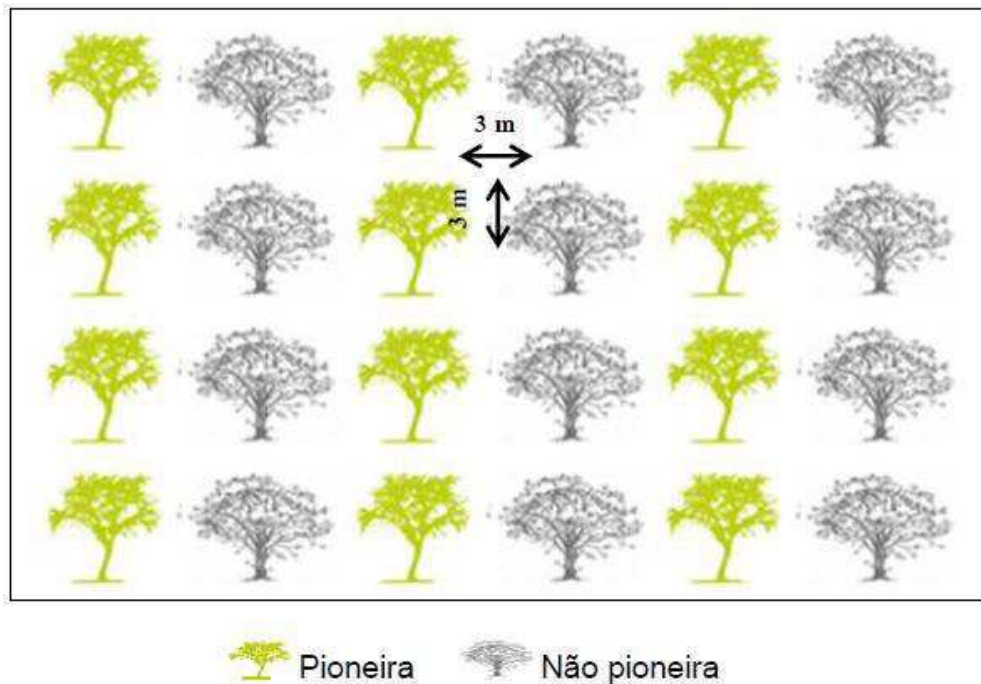
Figura 18 - Distribuição das espécies vegetais para a recuperação da área

Para fazer o plantio das espécies vegetais, indica-se escavar covas de 30 a 40 cm de profundidade e largura para as de clímax e algumas secundárias. O espaçamento entre as mudas sugerido é de 03 m entre plantas e de 03 m entre linhas. Segundo Barbosa (2006), este espaçamento propicia o sombreamento mútuo que aumenta as chances de sobrevivência e estimula o crescimento em altura. A disposição das mudas e o espaçamento devem obedecer ao esquema ilustrativo apresentado na FIGURA 18.
