**Universidade Federal de Campina Grande**

**RELATÓRIO DE ESTÁGIO INTEGRADO**

Área de Concentração: Instalações Elétricas

O local de realização do estágio foi o Estádio Ernani Sátiro, O Amigão, localizado na Av. Vigário Calixto, Catolé, Campina Grande – PB, durante as obras de reforma do mesmo. Na **Figura 2**, é apresentada uma fotografia da entrada principal do estádio, na qual também pode ser vista a marquise da arquibancada sombra.

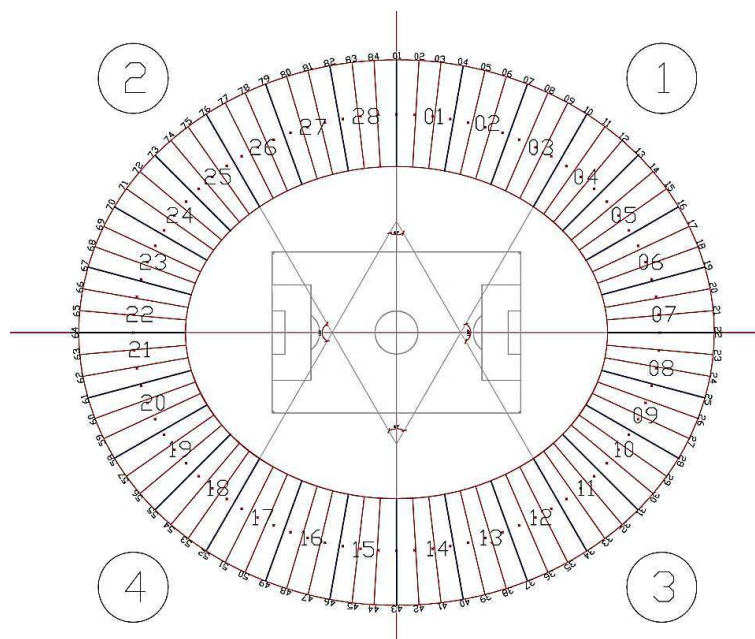
A estrutura física do estádio está organizada em 84 eixos, sendo 28 setores de 3 eixos, cada, e 4 setores maiores (quadrantes). A maioria dos setores do estádio possui dois níveis (pavimentos), enquanto outros possuem 3 ou 5 níveis, como a região que compreende a área da marquise. Na **Figura 3**, é apresentado um diagrama com as divisões do estádio em eixos e setores. Essa organização foi amplamente utilizada para a organização dos trabalhos.

**Figura 3** – Diagrama com a divisão do Estádio Ernani Sátiro em eixos e setores.

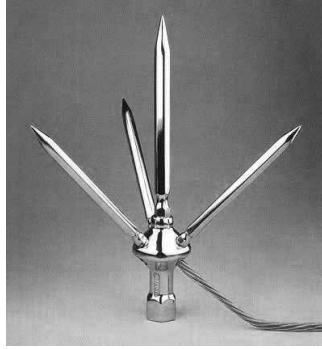
**Método Franklin:** Baseia-se no uso de captos pontiagudos colocados em mastros verticais para se aproveitar o chamado efeito das pontas. O volume protegido tem a forma de um cone formado pelo giro de um triângulo em torno do mastro, no qual está situado o captor, que pode ser observado na **Figura 4**. O ângulo de abertura do triângulo é dado pela NBR 5419: 2005, em função da altura do captor e nível de proteção.

**Figura 4** – Fotografia de captor tipo Franklin

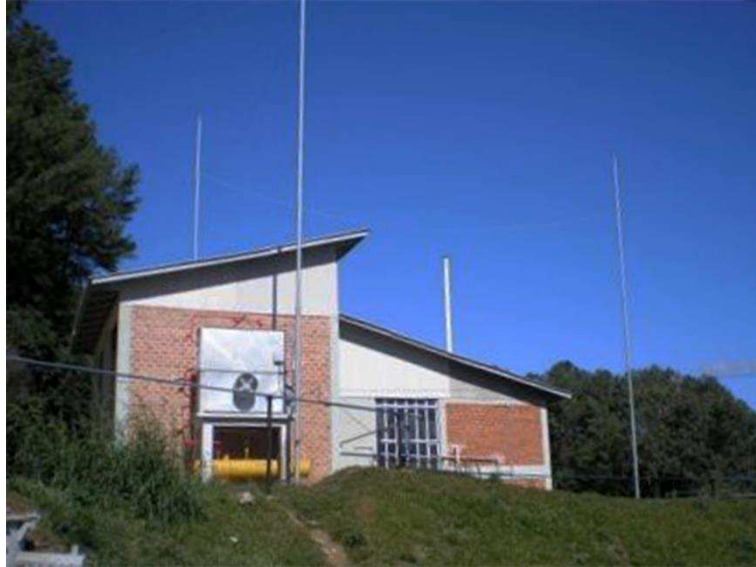
**Método eletrogeométrico:** também designado método da esfera rolante ou fictícia, serve para delimitar o volume de proteção dos captos de um SPDA e seu posicionamento, baseando-se no mecanismo de formação das descargas atmosféricas. Os captos podem ser constituídos de hastes, cabos ou de uma combinação de ambos e pode ser observado na **Figura 8**.

**Figura 6** – Fotografia de SPDA tipo eletrogeométrico  
Fonte: BOETEC INSTALAÇÕES, 2014.

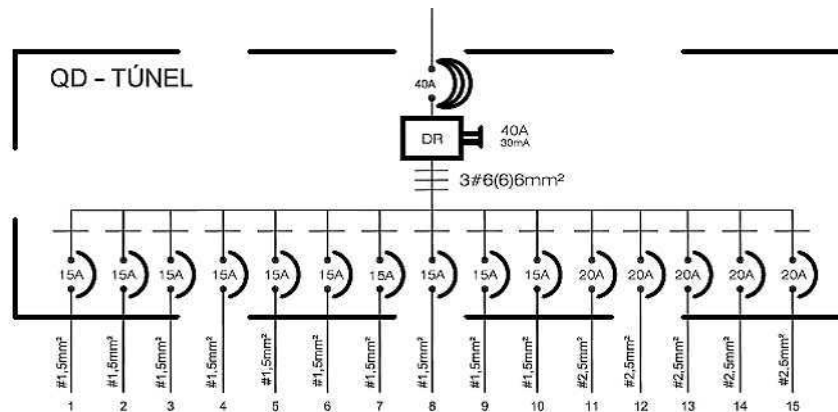
alimentação, e não a proteção da carga a ser alimentada. Pois os valores de projeto dos disjuntores são bastante elevados para diversos valores de carga. Como exemplo do problema citado, é apresentado na **Figura 7** o diagrama unifilar de um dos quadros projetados (QD-Túnel). Neste diagrama pode ser verificado que, para todos os circuitos de iluminação (circuitos 1 a 10) foram atribuídos condutores de  $1,5 \text{ mm}^2$  e disjuntores de 15 A, e que para todos os circuitos de tomadas (circuitos 11 a 15) foram atribuídos condutores de  $2,5 \text{ mm}^2$  e disjuntores de 20 A. Isto foi verificado para todos os quadros do projeto.

**Figura 7** - Diagrama Unifilar do QD-Túnel.

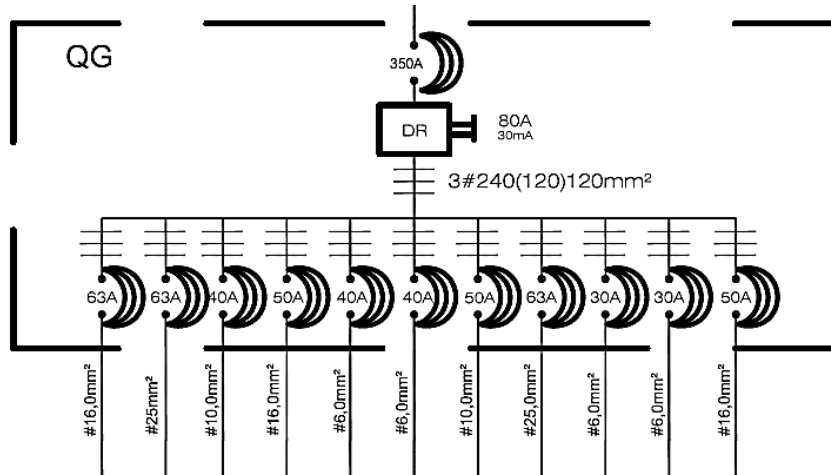
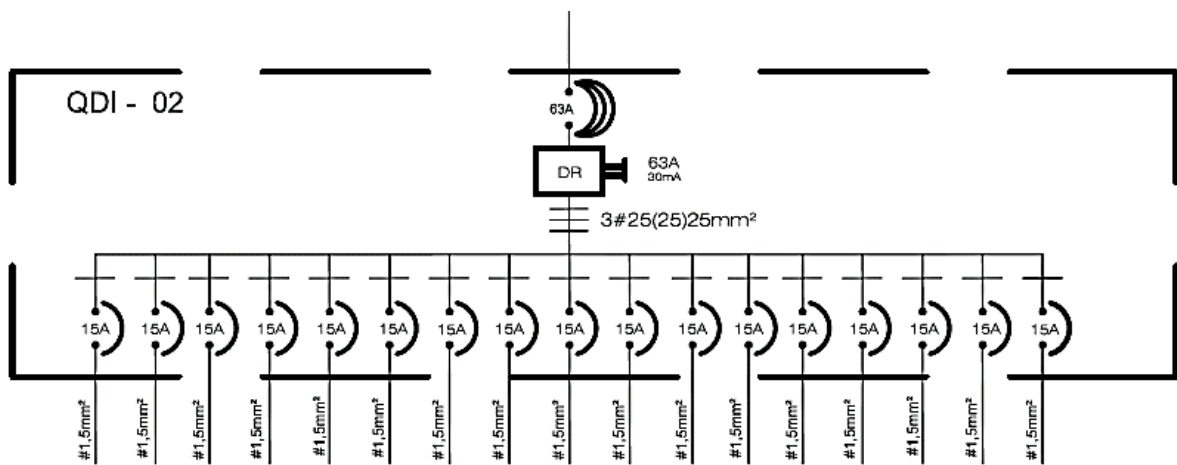
Outro problema verificado no projeto foi uma falha na seletividade entre os dispositivos de proteção, visto que disjuntores de mesma corrente nominal foram projetados para serem conectados em série, em quadros distintos. Deste modo, apenas o disjuntor mais próximo ao alimentador desarmaria em casos de sobrecarga ou curto circuito, praticamente inutilizando a função do outro disjuntor. Isto foi algo verificado em todos os circuitos no diagrama unifilar do projeto. Como exemplo do que foi verificado, são apresentados os diagramas unifilares dos quadros QG e QDI-02, **Figura 8**, em que o primeiro disjuntor de 63 A do QG foi descrito no projeto como sendo ligado em série com o disjuntor geral de 63 A do QDI-02.

(a) Diagrama unifilar do Quadro QG.

(b) Diagrama unifilar do quadro QDI-02.

**Figura 8** – Diagramas unifilares dos quadros QG e QDI-02.

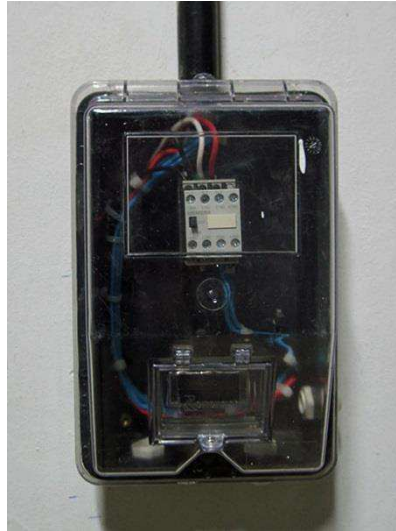
O acionamento dos refletores foi pensado para ser realizado apenas à noite, de modo automático, através de quadros de comando com contatores acionados por relés fotoelétricos. Na **Figura 10**, é apresentada uma fotografia do quadro de comando utilizado para o acionamento dos refletores.

**Figura 10** - Fotografia do quadro de comando utilizado para acionar os refletores de 400 W.

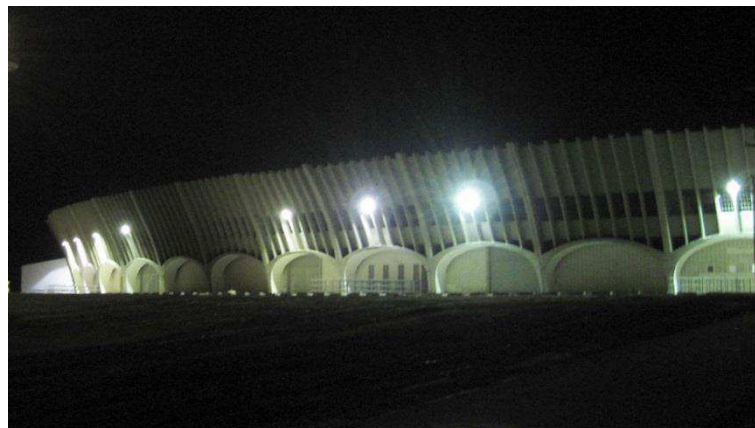
**Figura 11** – Fotografia da lateral do estádio após a conclusão da instalação dos refletores de 400 W.

Na **Figura 11**, é apresentada uma fotografia noturna da lateral do estádio após a conclusão da instalação dos refletores.

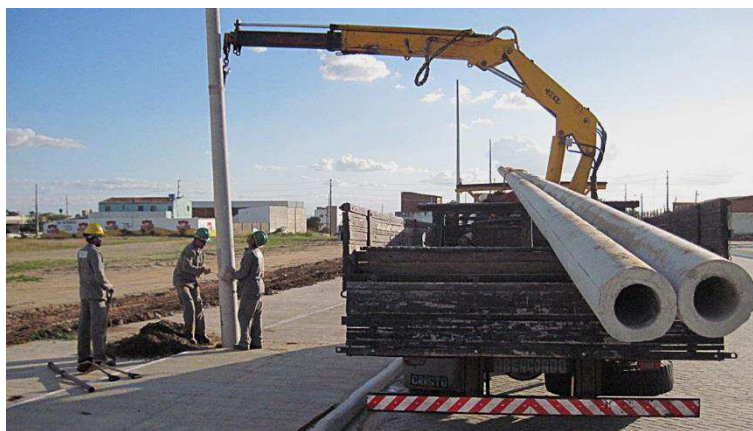
Na etapa de postejamento, foram fixados os postes com o auxílio de um muque de força, como pode ser observado na fotografia da **Figura 12**.

**Figura 12** – Fotografia do postejamento realizado pela equipe da Viridis com auxílio de um muque de força.

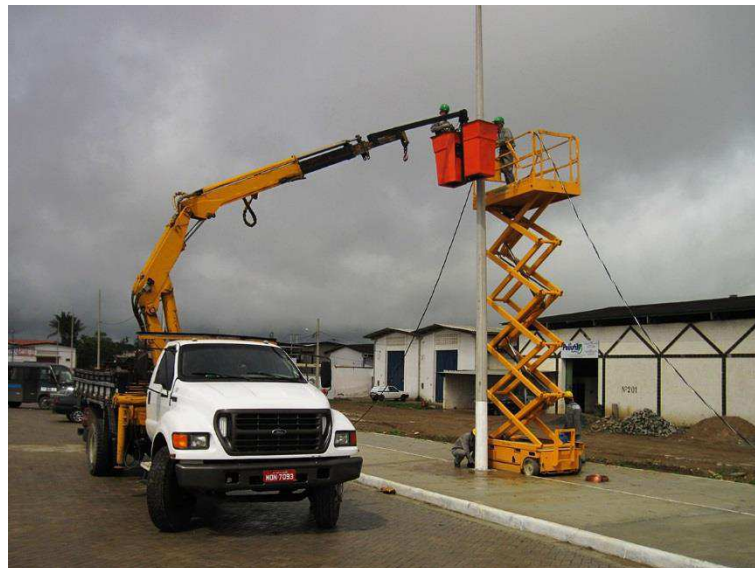
Em seguida, foi realizada a fixação dos suportes dos cabos nos postes, como pode ser visto na **Figura 13**, e a passagem dos cabos multiplex, como pode ser visto na **Figura 14**.

**Figura 14** – Fotografia da passagem dos cabos, utilizando uma cesta aérea e uma plataforma elevatória tipo tesoura.

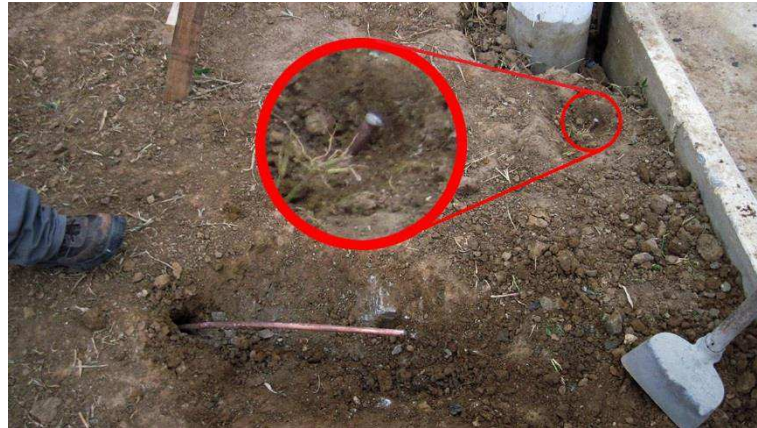
A próxima etapa foi a fixação das hastes de aterramento, e a interligação das mesmas ao condutor neutro. Um fato curioso aconteceu durante a colocação das hastes de aterramento, quando uma das hastes entortou e retornou à superfície, como pode ser visto na fotografia apresentada na **Figura 15**. O detalhe na fotografia corresponde ao ponto onde a haste foi inserida no solo. A haste ficou inutilizada, e outra haste teve que ser colocada.

**Figura 15** – Fotografia de uma haste de aterramento que entortou e retornou à superfície durante a fixação.

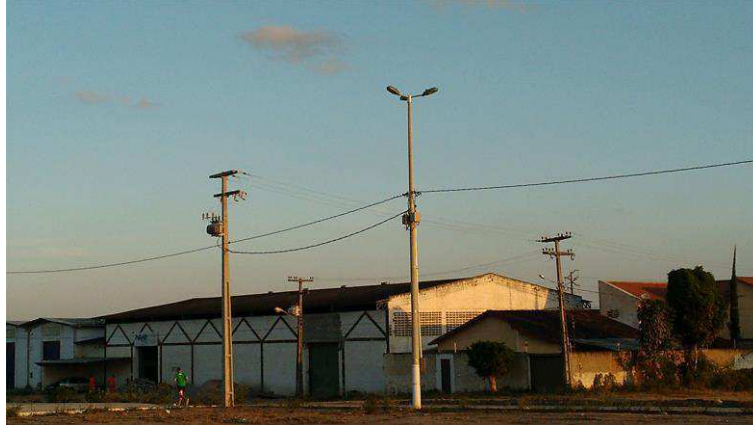
Na **Figura 17**, é apresentada uma fotografia, na qual podem ser vistos a subestação aérea (poste da esquerda), que foi instalada pela concessionária, e os dois quadros de comando instalados pela Viridis Engenharia (poste da direita).

**Figura 17** – Fotografia da subestação aérea concluída.

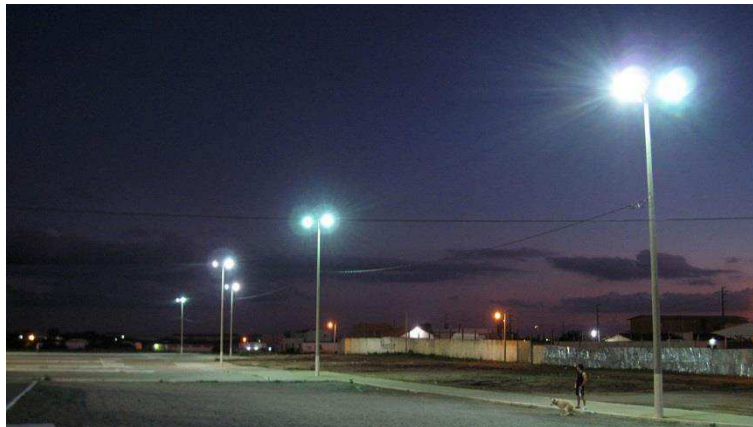
**Figura 18** – Fotografia do estacionamento, após a conclusão da instalação da iluminação externa.

Uma fotografia da iluminação externa após a conclusão da instalação é apresentada na **Figura 18**.

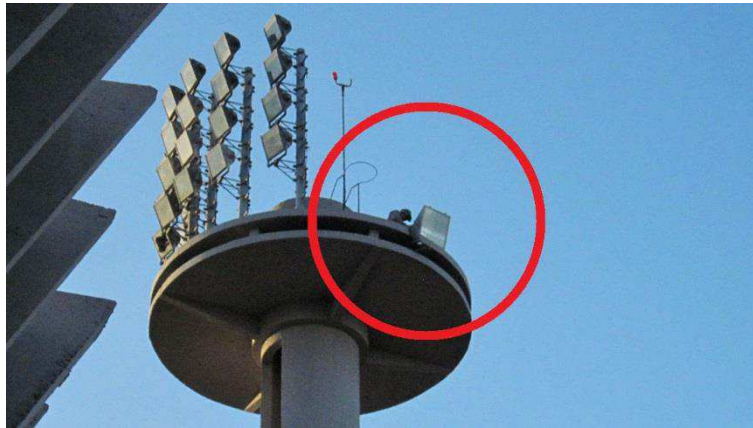
Na **Figura 19**, é apresentada uma fotografia da fixação dos refletores no alto de uma das torres de iluminação, e na **Figura 20**, um dos refletores instalados no topo da marquise.

**Figura 19** – Fotografia de um eletricista da Viridis Engenharia fixando um refletor de 2000 W em uma das torres de iluminação.

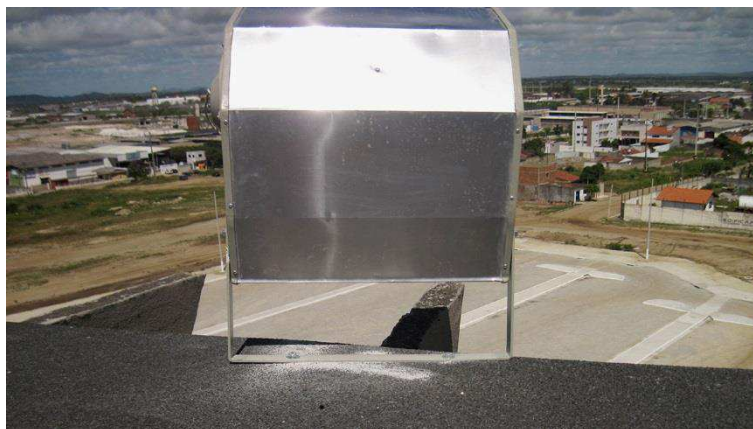
**Figura 20** – Fotografia de um refletor de 2000 W fixado no topo da marquise para iluminar o estacionamento.

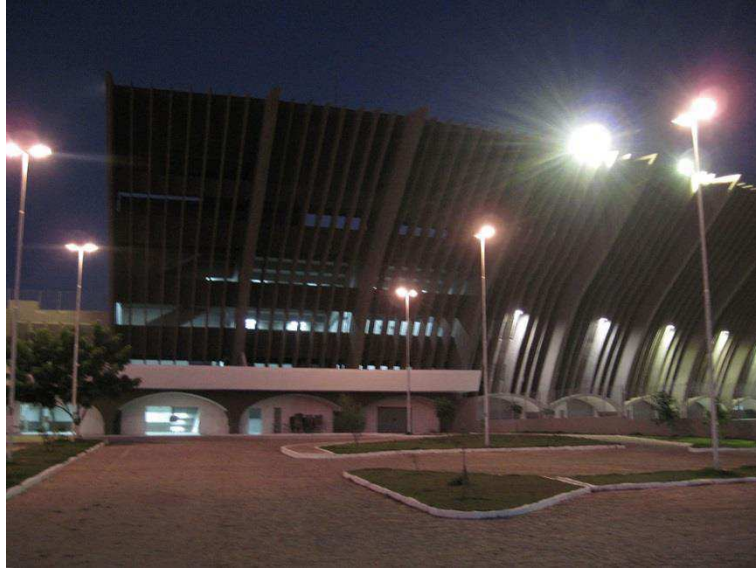
A manutenção consistiu apenas na substituição das lâmpadas de vapor de mercúrio com reatores por lâmpadas de vapor misto sem reatores e também na substituição da parte da rede de alimentação que estava danificada. A potência das lâmpadas foi mantida a mesma, 250 W, assim como o acionamento das luminárias através de disjuntores.

**Figura 22** – Fotografia dos postes de iluminação do estacionamento privativo, após a conclusão da manutenção.

Na **Figura 22**, é apresentada uma fotografia dos postes de iluminação, após a realização da manutenção.

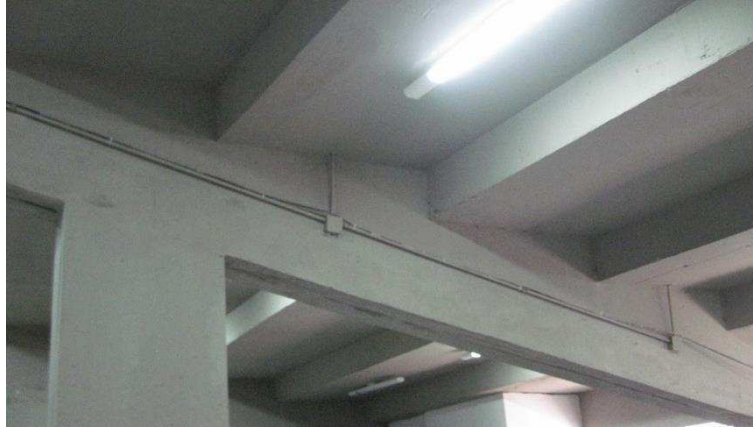
Algumas alterações de projeto foram necessárias nesta etapa da obra, como a substituição dos perfilados por eletrodutos. Isto ocorreu devido aos desníveis existentes no teto da área interna do estádio, já que esta área encontra-se abaixo das arquibancadas, bem como devido às vigas e outras estruturas de alvenaria que impossibilitaram a instalação dos perfilados, como pode ser visto na **Figura 23**.

**Figura 23** – Fotografia do teto da área interna do estádio.

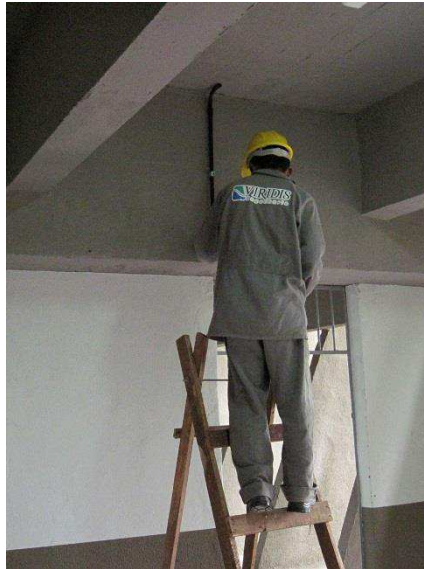
Na **Figura 24**, é apresentada uma fotografia da equipe da Viridis realizando a instalação de eletrodutos.

**Figura 24** – Fotografia da equipe da Viridis Engenharia realizando a fixação de eletrodutos.

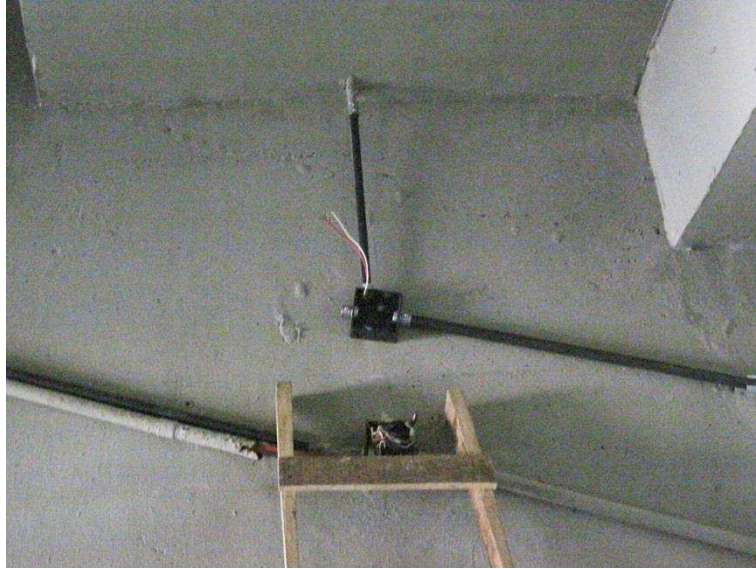
Na **Figura 25**, é apresentada uma fotografia na qual podem ser vistas a instalação nova (acima) e a instalação antiga já deteriorada (abaixo).

**Figura 25** – Fotografia da substituição da instalação antiga pela nova.

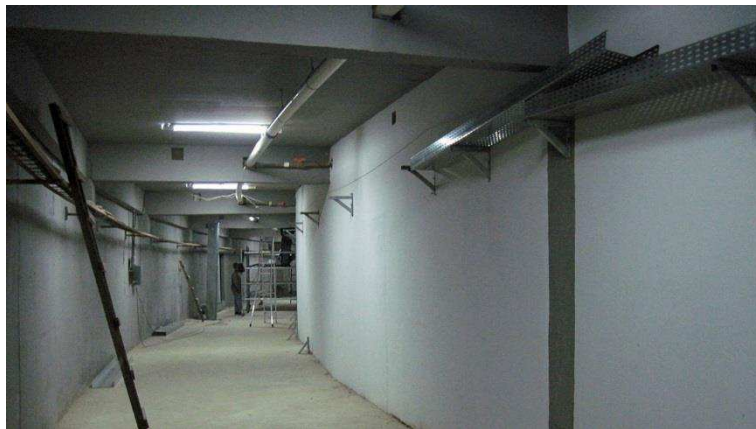
Na fotografia apresentada na **Figura 26**, podem ser vistos, à esquerda, o leito, por onde passavam todos os ramais de alimentação dos quadros de distribuição e das torres de iluminação e, à direita, as eletrocalhas perfuradas, que estavam sendo instaladas para substituir o leito.

**Figura 26** – Fotografia da instalação das eletrocalhas no túnel.

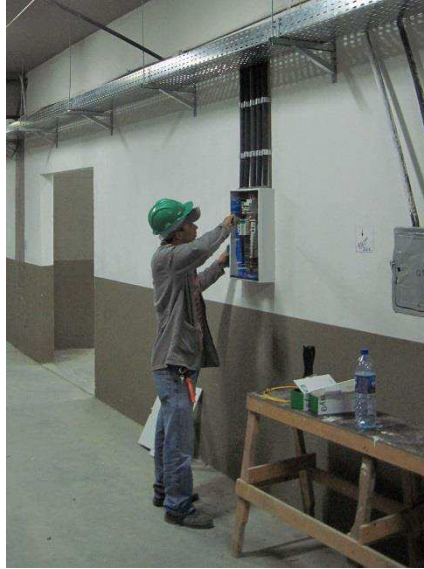
Na **Figura 27**, é apresentada uma fotografia da equipe da Viridis realizando a montagem de um dos quadros de distribuição.

**Figura 27** – Fotografia da equipe da Viridis Engenharia realizando a montagem de um dos quadros de distribuição.

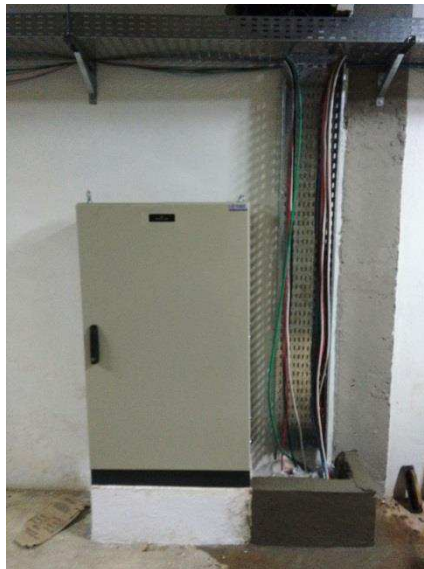
Na **Figura 28**, é apresentada uma fotografia do quadro de distribuição geral, QG, na qual pode ser vista uma eletrocalha com alguns dos cabos de alimentação dos demais quadros de distribuição.

**Figura 28** – Fotografia do Quadro de Distribuição Geral, QG.

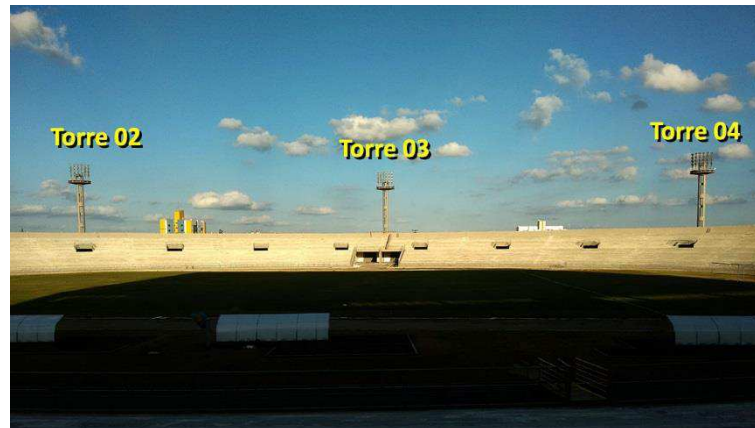
Na **Figura 30**, é apresentada uma fotografia, na qual podem ser vistas as torres 2, 3 e 4, e na **Figura 31**, uma fotografia, na qual podem ser vistos os conjuntos de refletores (Marquise 1 e Marquise 2) no topo da marquise e a torre de iluminação 1.

**Figura 30** – Fotografia do Estádio O Amigão, na qual podem ser vistas as torres de iluminação 2, 3 e 4.

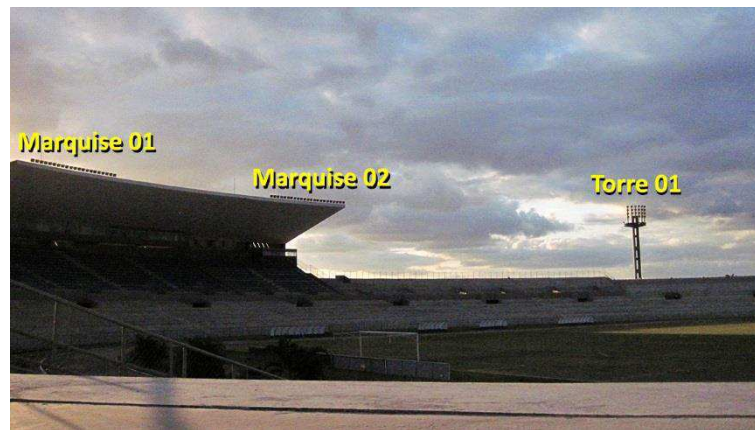
**Figura 31** – Fotografia do Estádio O Amigão, na qual podem ser vistas a torre de iluminação 1 e os conjuntos de refletores no topo da marquise (marquise 1 e marquise 2).

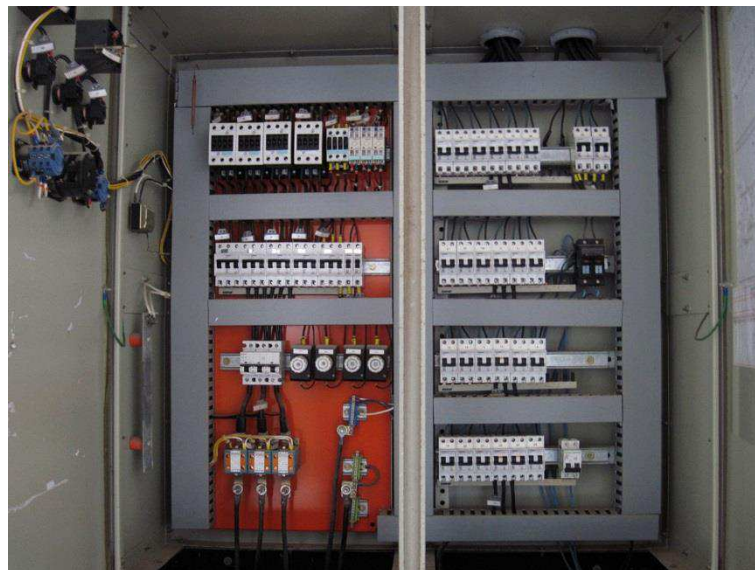
**Figura 33** – Parte interna do quadro de comando dos refletores.

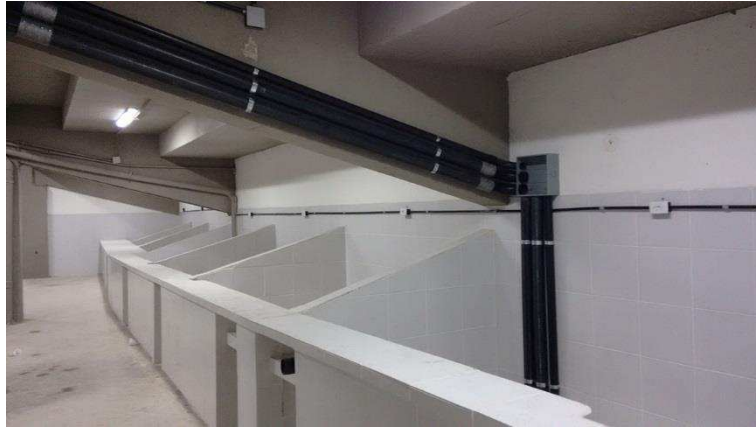
Na **Figura 34**, é apresentada uma fotografia dos eletrodutos utilizados para a passagem dos cabos de alimentação dos quadros de comando dos refletores da marquise e do nível 05.

**Figura 34** – Fotografia dos eletrodutos para passagem dos cabos de alimentação dos quadros da marquise.

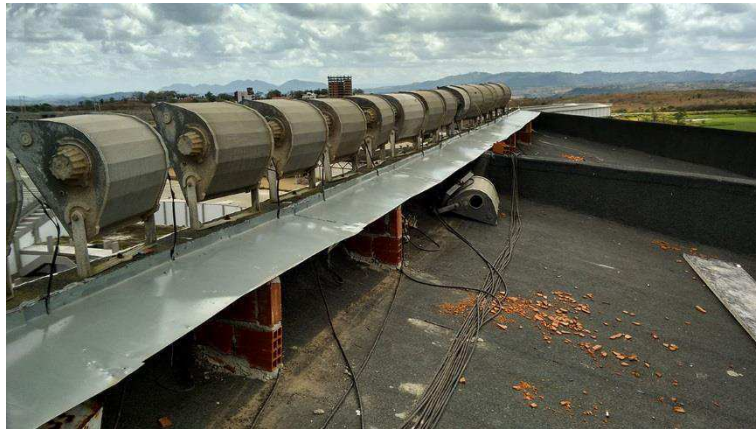
Na **Figura 35**, é apresentada uma fotografia dos refletores instalados na marquise, na qual também pode ser visto o abrigo para reatores construídos pela Grupo VIA, para proteger os mesmos contra a chuva.

**Figura 35** – Fotografia dos refletores localizados no topo da marquise.

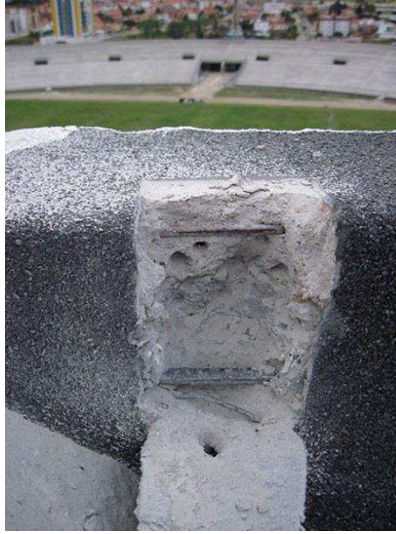
Em cada um dos pontos, a estrutura do estádio foi escavada de modo a expor a ferragem. Em seguida, a ferragem foi escareada, visando um melhor contato elétrico com os condutores durante a realização dos testes. Na **Figura 37** é apresentada uma fotografia de um dos pontos utilizados, e na **Figura 38** a conexão de medição.

**Figura 37** - Fotografia de um ponto de medição da resistência de aterramento.

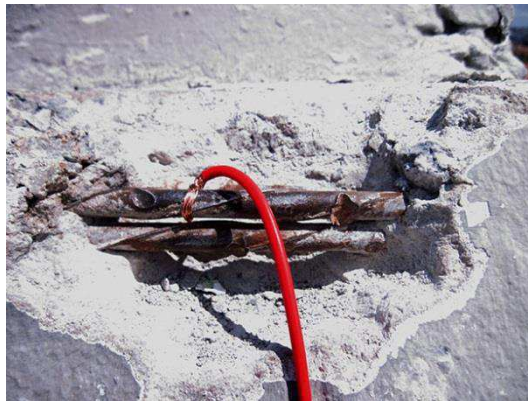
**Figura 38** - Fotografia da conexão de medição da resistência de aterramento.

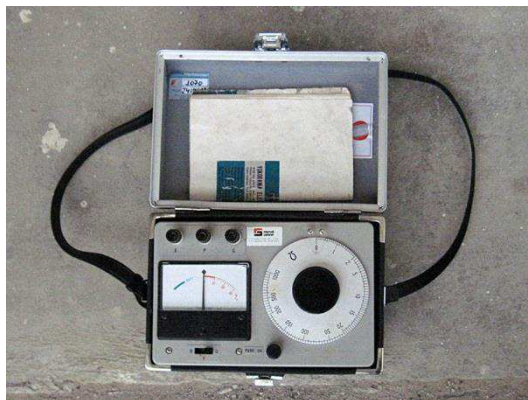
O instrumento utilizado para a medição da resistência de aterramento é um Terrômetro Analógico, modelo 3235, da Yokogawa Electric Works, **Figura 39**, cujas especificações técnicas são fornecidas no Anexo B.

**Figura 39** – Fotografia do Terrômetro utilizado nas medições da resistência de aterramento.

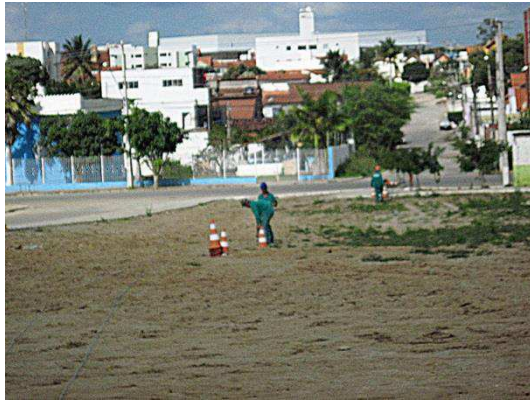
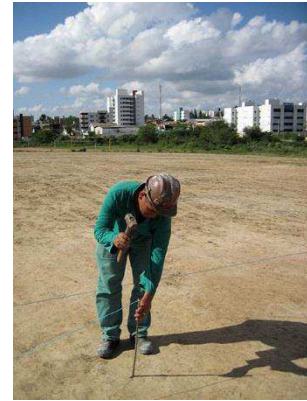
(a) Equipe sinalizando a passagem com cones.

(b) Equipe fixando as hastes.

**Figura 40** – Fotografias da equipe do Grupo VIA auxiliando na fixação das hastes de teste.

Durante a realização das medições, a equipe da Viridis Engenharia foi auxiliada por uma equipe do Grupo VIA, que era responsável pela sinalização do local, com objetivo de evitar acidentes por parte dos pedestres que transitam na área ao redor do estádio, e pela fixação das hastes de teste nos pontos determinados. Na **Figura 40**, são apresentadas fotografias da equipe do Grupo VIA, e na **Figura 41**, uma fotografia de parte da equipe da Viridis Engenharia realizando as medições com o Terrômetro.

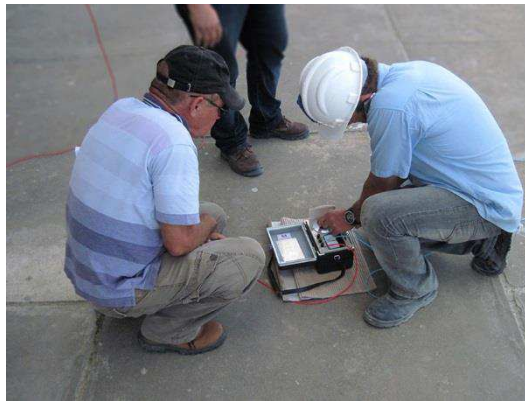
**Figura 41** – Fotografia da equipe da Viridis Engenharia realizando as medições com o Terrômetro.

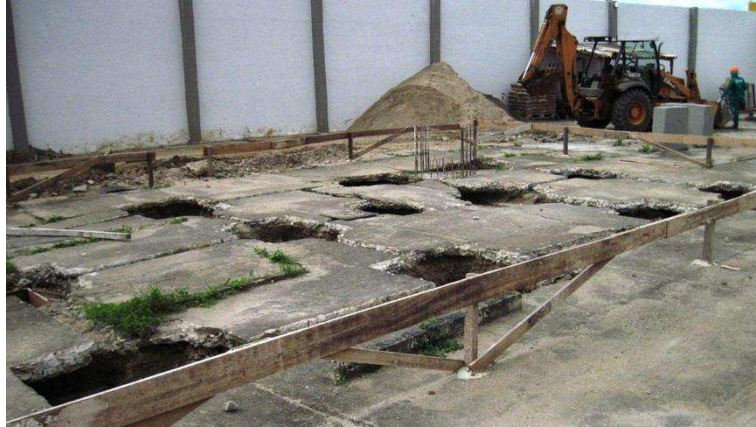
Na **Figura 42**, é apresentada uma fotografia das escavações da fundação da subestação, onde foi montada a malha de aterramento.

**Figura 42** – Fotografia das escavações do alicerce da subestação.

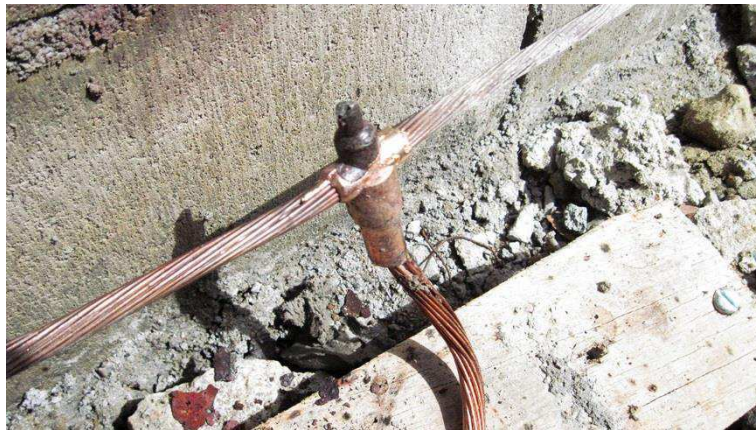
A malha de aterramento da subestação é constituída por 12 hastes cobreadas de 2400 mm x 5/8”, interligadas por cabos de cobre nu de 50 mm<sup>2</sup>, e com derivações para os equipamentos utilizando cabos de cobre nu de 25 mm<sup>2</sup>. A interligação das hastes com os cabos e das derivações com a malha foram realizadas utilizando solda exotérmica, como pode ser visto na fotografia apresentada na **Figura 43**.

**Figura 43** – Fotografia de um ponto de solda da malha de aterramento.

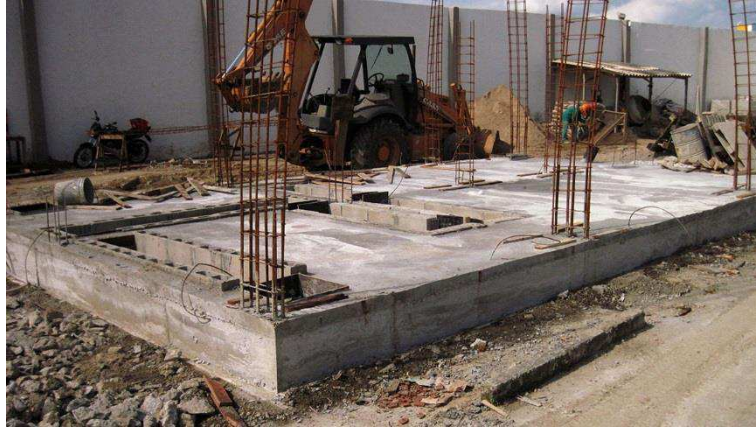
Após a conclusão da montagem da malha de aterramento, as equipes do Grupo VIA realizaram a construção de toda a parte estrutural da subestação, como pode ser visto na fotografia da **Figura 44**.

**Figura 44** – Fotografia da construção da subestação.

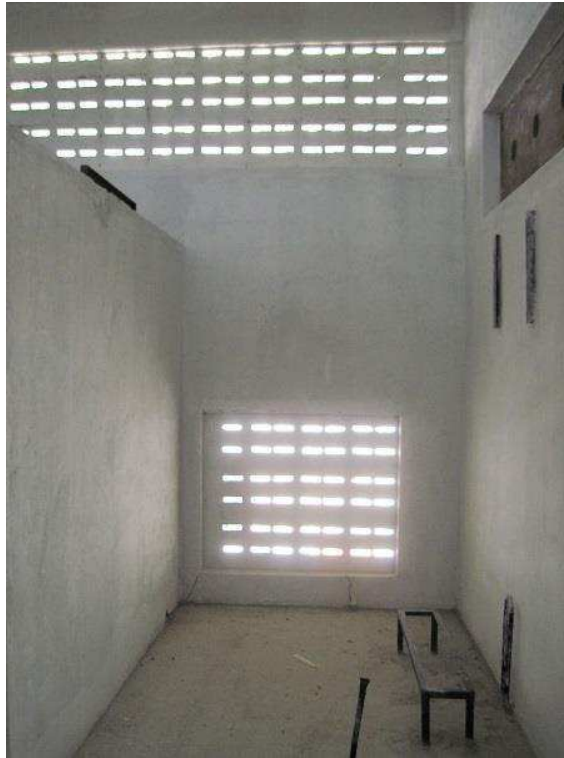
Concluída a construção da subestação, foram fixados os suportes para os dispositivos, como pode ser visto na **Figura 45**.

**Figura 45** – Fotografia do interior da subestação, na qual podem ser vistos alguns suportes já fixados.

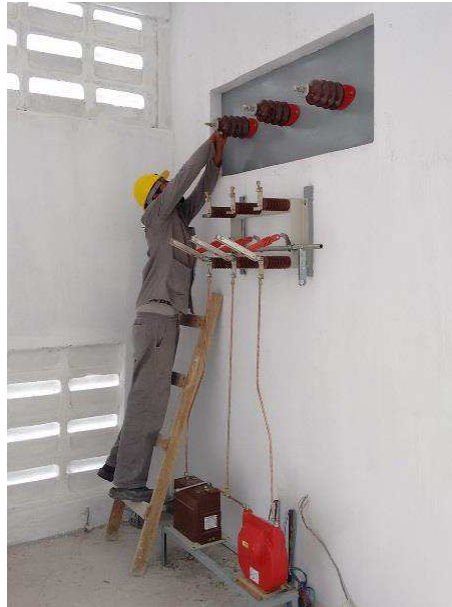
**Figura 46** – Fotografia da equipe da Viridis Engenharia instalando as buchas de passagem interno/externo na subestação.

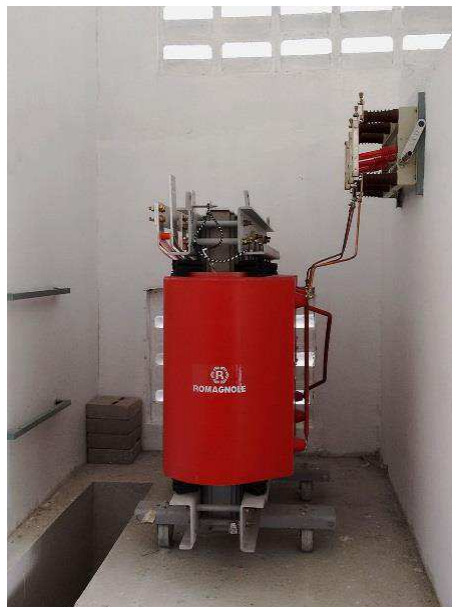
**Figura 47** – Fotografia do transformador já conectado à chave seccionadora.

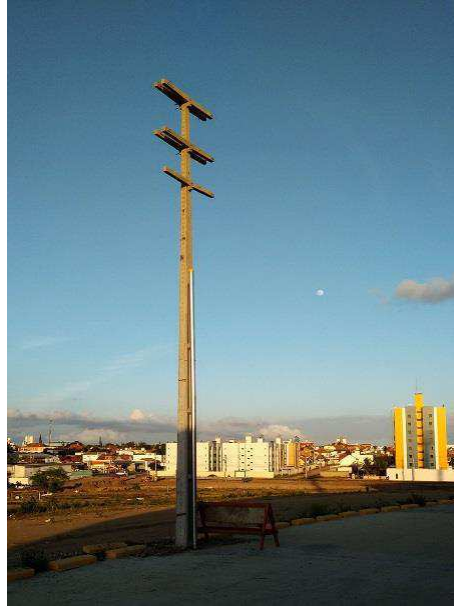
**Figura 48** – Fotografia do poste de entrada do ramal de alta tensão.
