CURSO DE GRADUAÇÃO EM ENGENHARIA ELÉTRICA

Universidade Federal
de Campina Grande

RELATÓRIO DE ESTÁGIO SUPERVISIONADO
PRENER COMÉRCIO DE MATERIAIS ELÉTRICOS LTDA.

Palavras-chave: Estágio Supervisionado, Subestação Área, Cubículo de Medição, Acompanhamento de Obra.

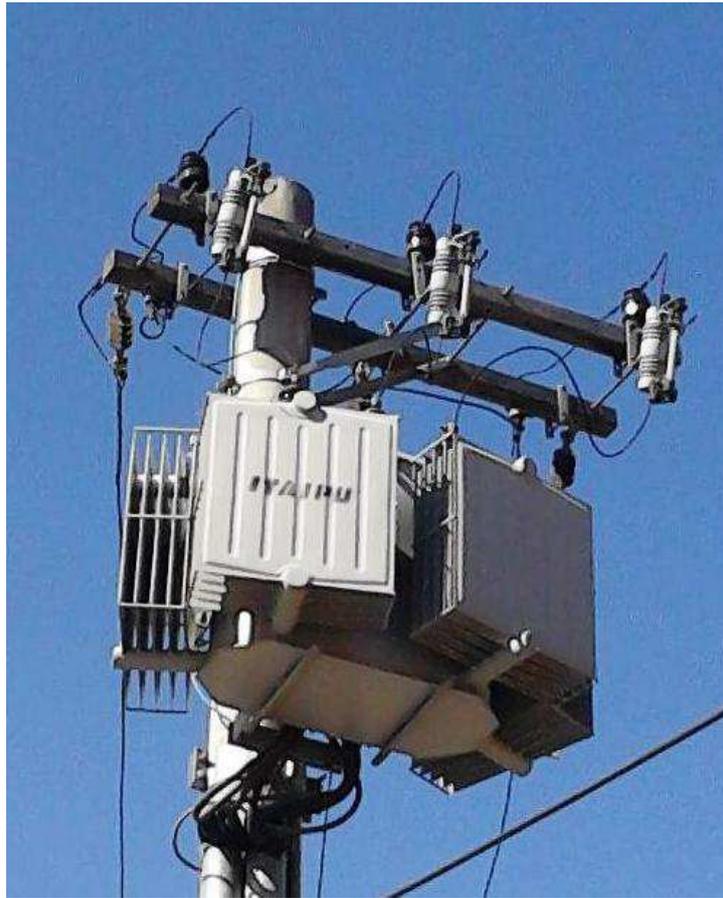
Figura 3. Subestação transformadora em poste.

Entende-se por subestação transformadora em poste como a instalação elétrica do consumidor destinada a receber o fornecimento de energia, em tensão primária de distribuição, com uma ou mais funções de manobra, proteção, medição e transformação, montada ao tempo, em poste de concreto, como ou sem plataforma.

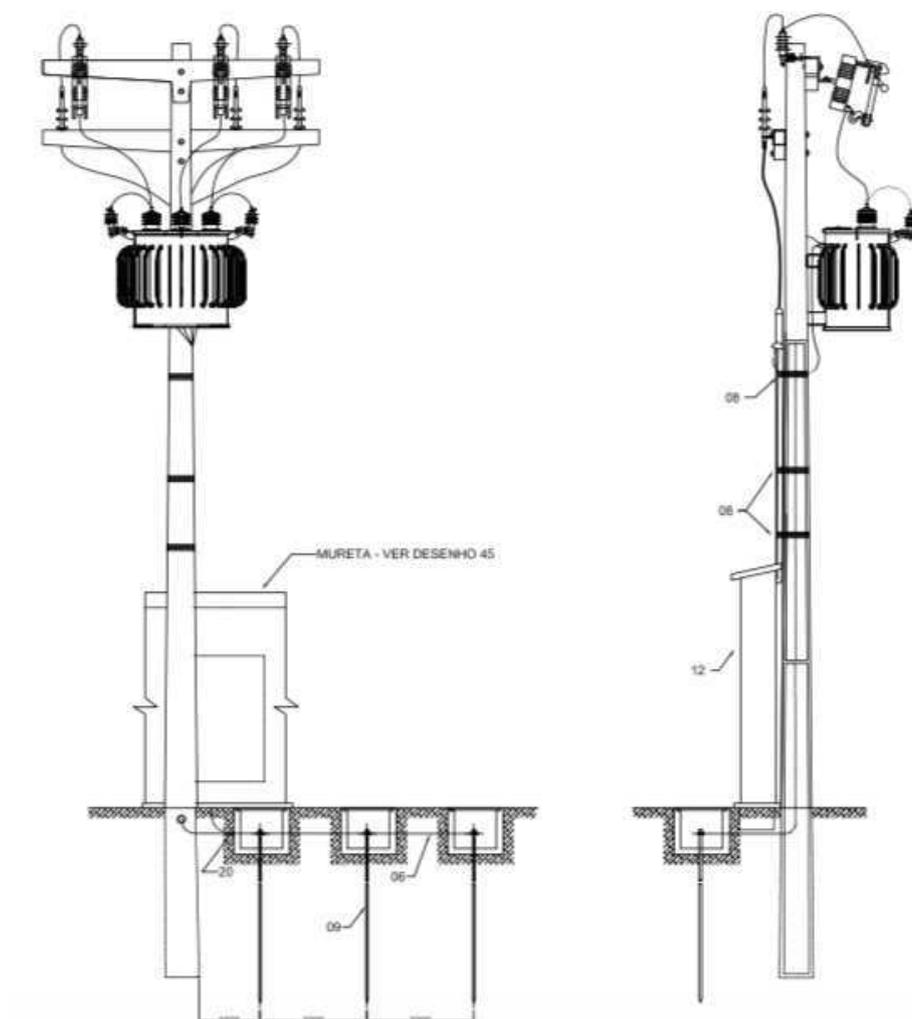
Figura 4. Subestação aérea de 300 kVA

Importante salientar que subestações com capacidade entre 75 kVA e 300 kVA (B.T. 220/127V ou 380/220V) podem ser aéreas ou abrigadas, porém subestações com capacidade acima de 300 kVA devem ser abrigadas.

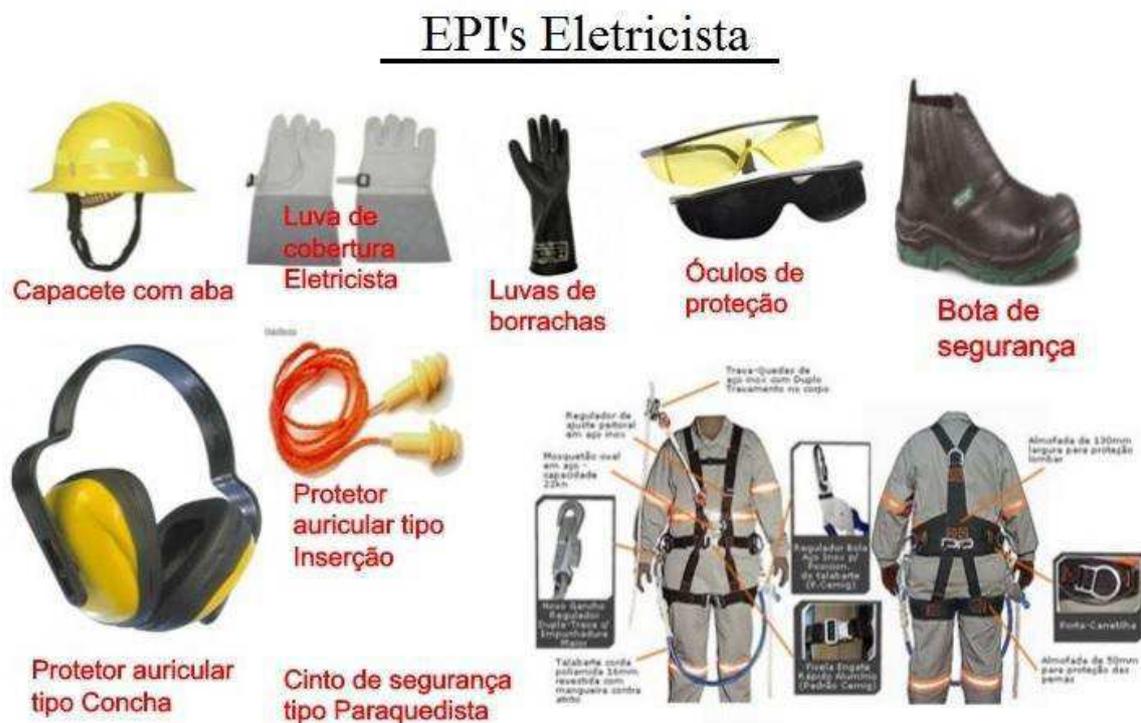
Figura 5. Equipamentos de Proteção Individual do Eletricista.

Os principais EPI utilizados pelos eletricitistas são:

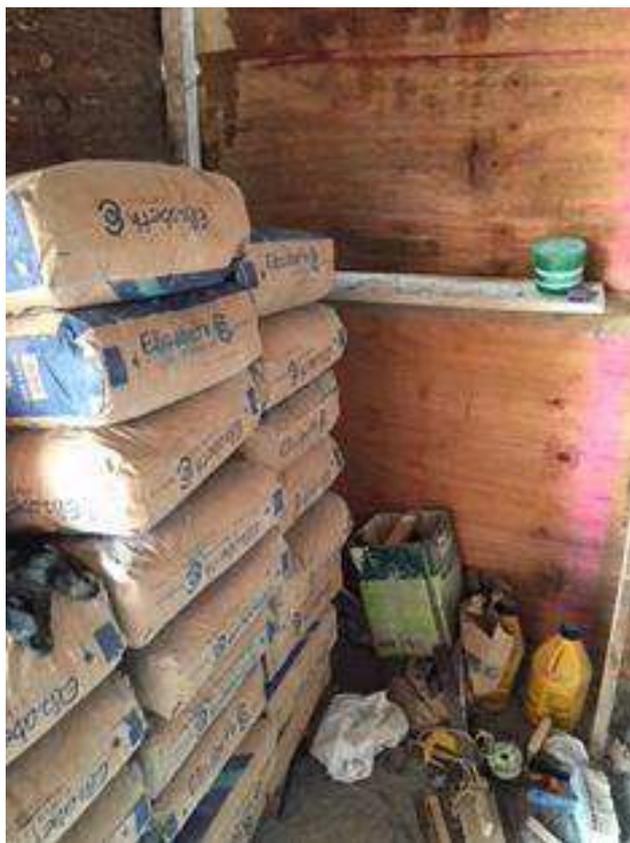
Figura 7. Almoxarifado.

Foi solicitado do estagiário o auxílio no controle e gestão dos materiais utilizadas na execução da obra. Para tanto, foi necessária a familiarização com esses materiais. Os materiais necessários, nas partes civil e eletromecânica, ficavam armazenados em um almoxarifado, localizados no canteiro de obras. Na Figura 7 observa-se a foto do almoxarifado. Por questões de segurança e de espaço, nem todo material utilizado encontrava-se no almoxarifado.

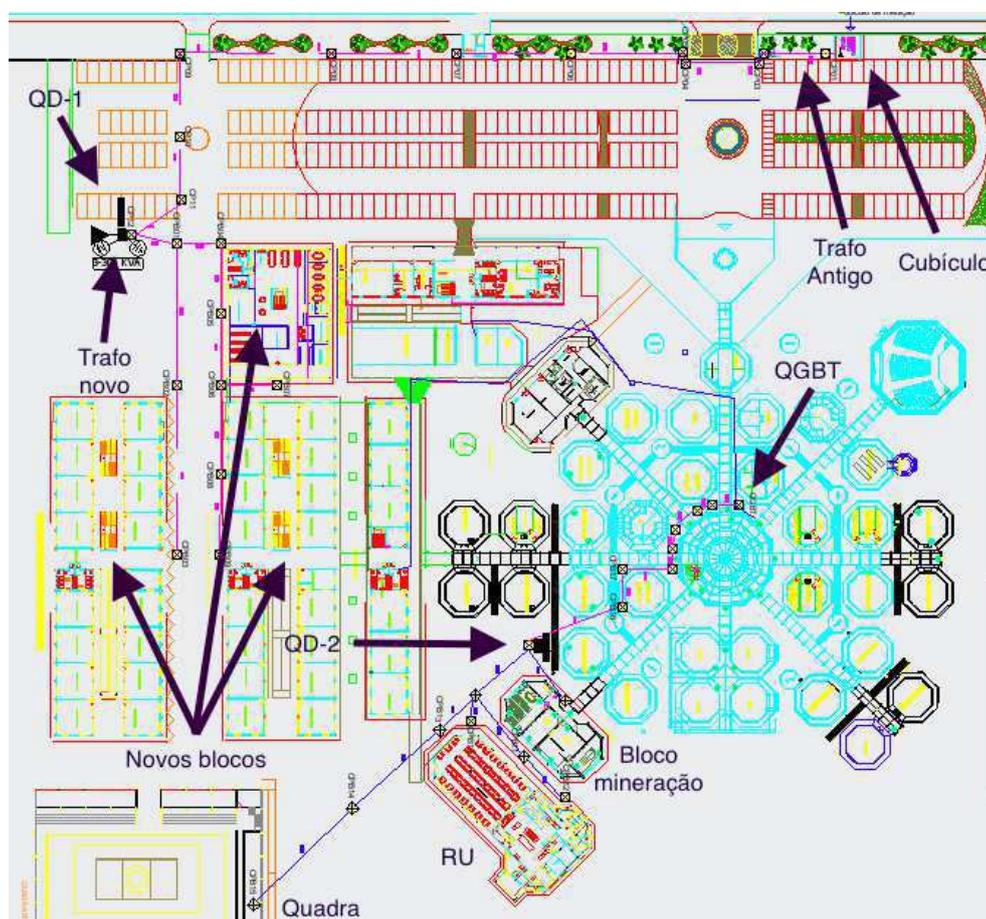
Figura 10. Mapa IFPB Campus Campina Grande

Primeiramente vamos analisar o mapa do IFPB, Campus Campina Grande, objetivando melhorar a compreensão do problema de ampliação do atendimento de carga do Campus, e, conseqüentemente, entender melhor as atividades técnicas desenvolvidas.

Inicialmente o IFPB, Campus Campina Grande, era dotado de apenas uma subestação aérea de 300 kVA, pois possuía uma carga instalada de 380 kVA e considerando o fator de demanda 65%, segundo a NDU-002 da Energisa, uma demanda de 247 kVA, sendo um transformador de 300 kVA suficiente para suprir tal demanda.

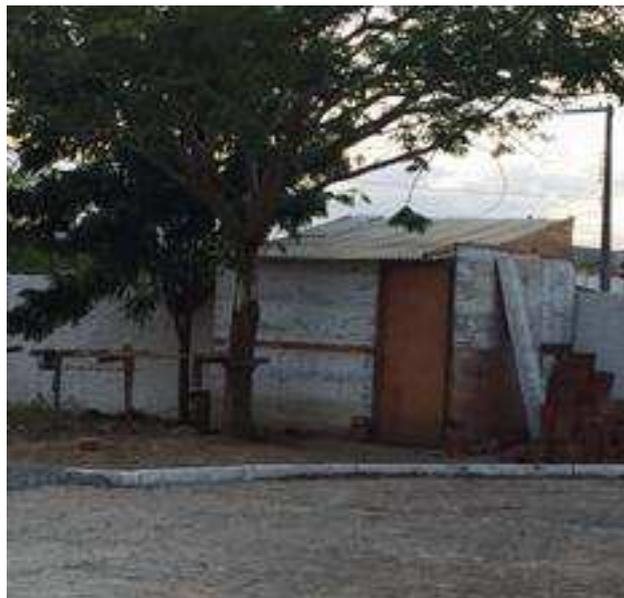
Figura 11. Canteiro de obras.

Primeiramente o estagiário acompanhou a construção do canteiro de obras, onde foi construído um almoxarifado e um local de apoio para os funcionários da equipe civil e eletromecânica.

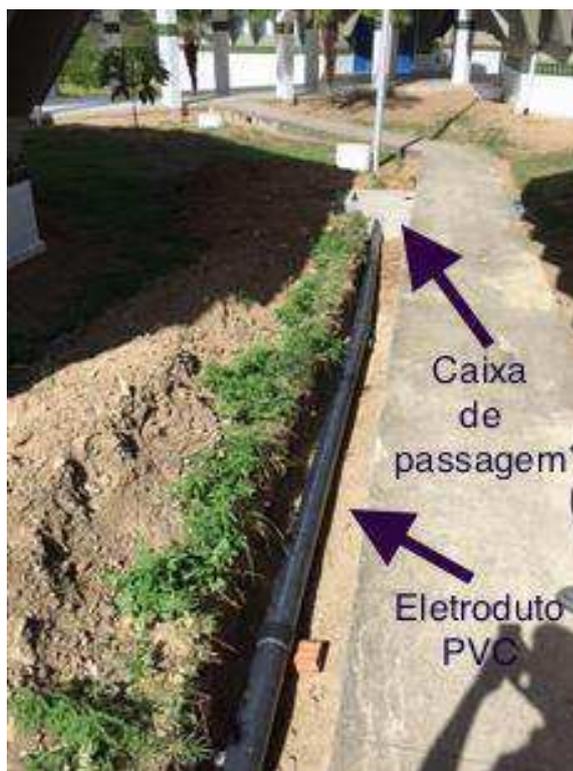
Figura 12. Caixa de passagem e eletroduto de PVC

Após a construção do canteiro de obras, iniciou-se efetivamente a obra com o início da escavação do solo para a instalação de eletrodutos rígidos de PVC de 2 e 4 polegadas e confecção de caixas de passagem com uma distância de 20 metros uma da outra, ou quando houvesse curva no trajeto percorrido pelos eletrodutos. Observando as figuras 13, 14, 15, 16 e 17 podemos localizar as caixas de passagem e os eletrodutos no mapa do Campus.

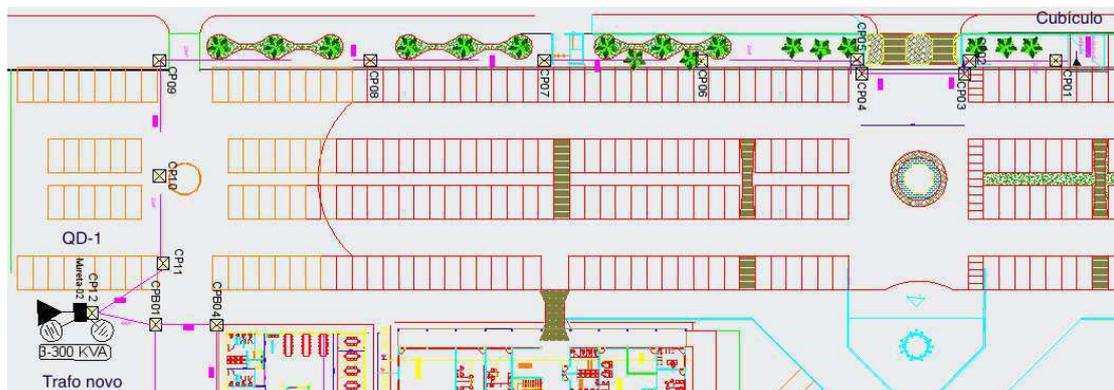
Figura 13. Mapa mostrando caminho do cubículo ao trafo novo.

Do cubículo de medição até a nova unidade transformadora foram instalados eletrodutos de 4 polegadas. Para conectar o cubículo ao novo transformador, foram utilizados cabos de cobre HEPR isolado, flexível, com seção nominal de 50 mm^2 .

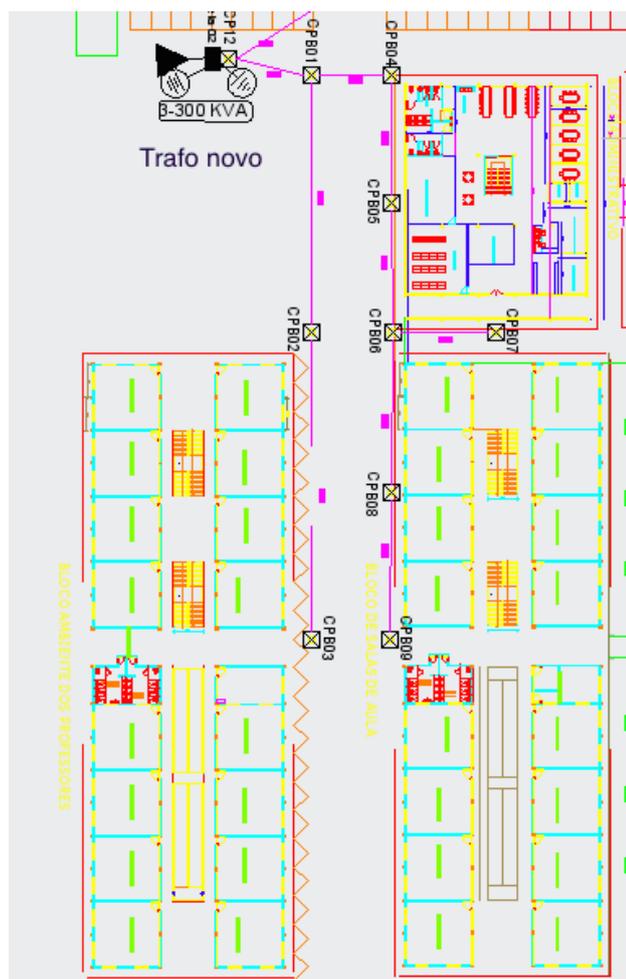
Figura 14. Mapa mostrando caminho do trafo novo a três novos blocos.

Do transformador novo até os três novos blocos foram utilizados eletrodutos de 4 polegadas. Para conectar o quadro de distribuição próximo ao transformador novo aos três novos blocos foram utilizados cabos de cobre isolado, PVC 450/750, com seção nominal de 120 mm^2 para os dois blocos maiores, e 95 mm^2 para o bloco menor.

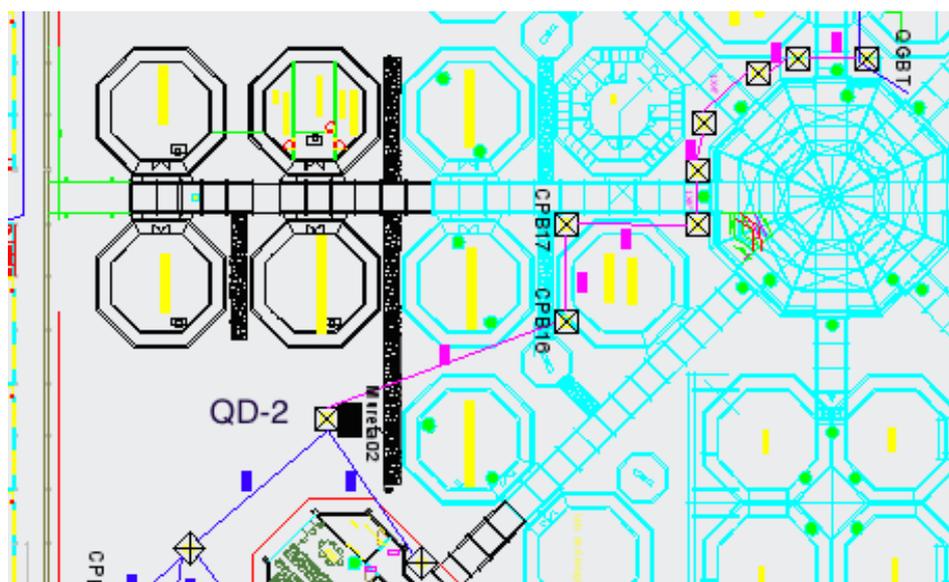
Figura 15. Mapa mostrando caminho do QGBT ao QD-2.

Do QGBT até o novo quadro de distribuição QD-2, foram instalados eletrodutos de 4 polegadas. Para a conexão foram utilizados cabos cobre isolado, PVC 450/750, com seção nominal de 95 mm^2 .

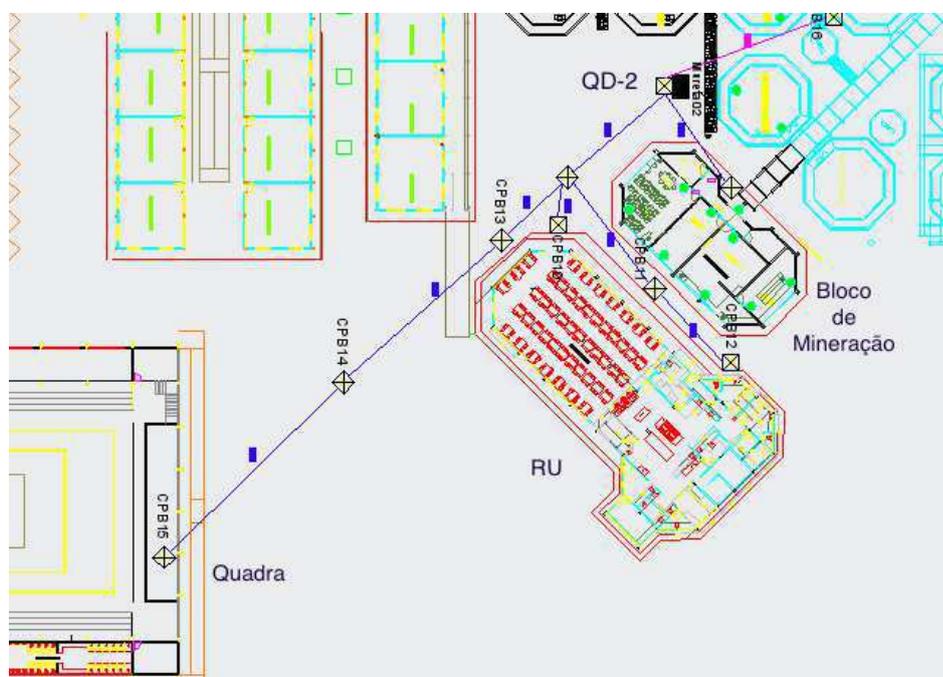
Figura 16. Mapa mostrando caminho do QD-2 à outros blocos.

Do quadro de distribuição QD-2 até o bloco de mineração, restaurante universitário e quadra, foram instalados eletrodutos de 2 polegadas e foram utilizados cabos de cobre isolado, PVC 450/750, com seção nominal de 50 mm².

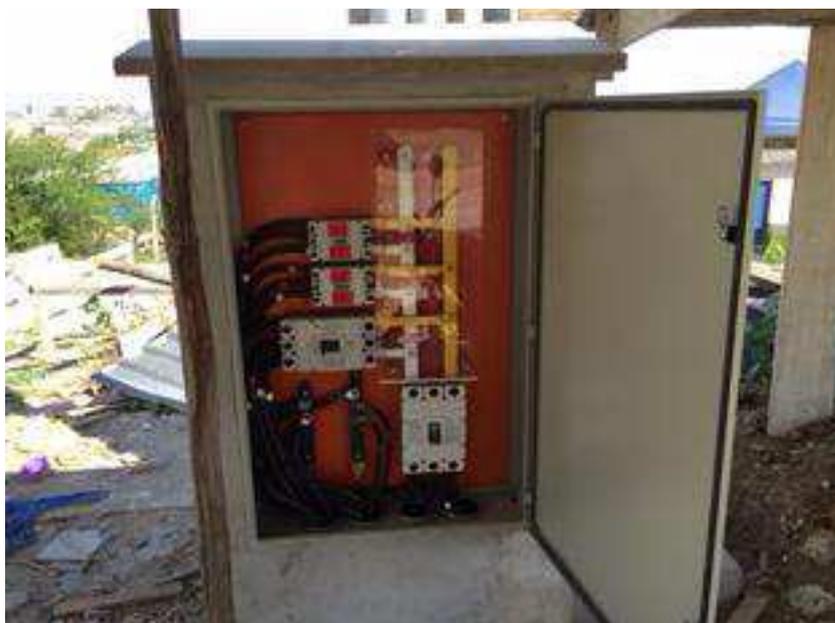
Figura 17. Mureta com quadro de distribuição (QD-1) próxima ao trafo novo.

Concomitantemente à instalação dos eletrodutos e construção das caixas de passagem, foram construídas duas muretas, mostradas nas figuras 17 e 18, para fixação de dois novos quadros de distribuição, QD-1 e QD-2, identificados nos mapas acima. A primeira mureta fica localizada próxima ao transformador novo, sendo seu quadro de distribuição (QD-1) energizado pelo transformador novo de 300 kVA e responsável pela distribuição de energia para os três novos blocos de salas de aula recém construídos. A outra mureta situa-se próxima ao restaurante universitário, recebendo energia do transformador já existente através do quadro geral de baixa tensão (QGBT), e é responsável por distribuir energia para o restaurante universitário, quadra e bloco de mineração.

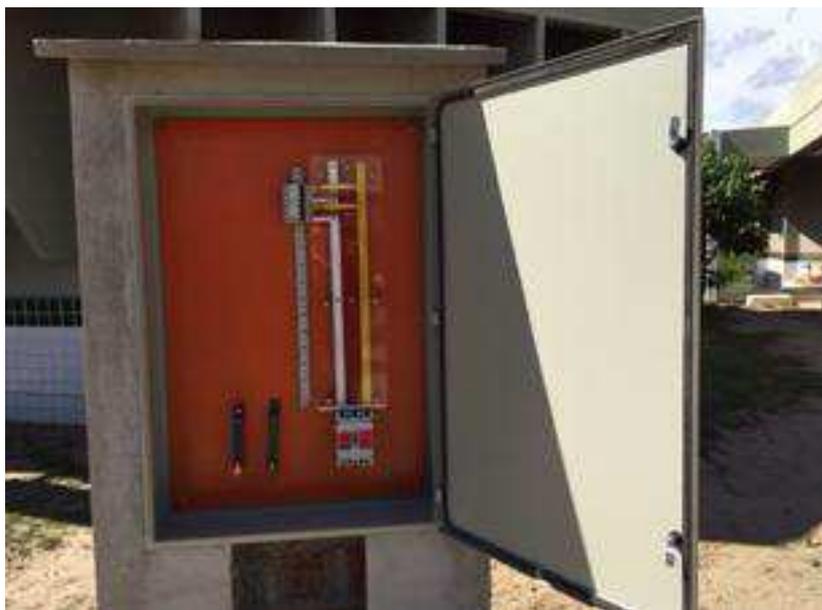
Figura 18. Mureta com quadro de distribuição (QD-2) próxima ao RU.

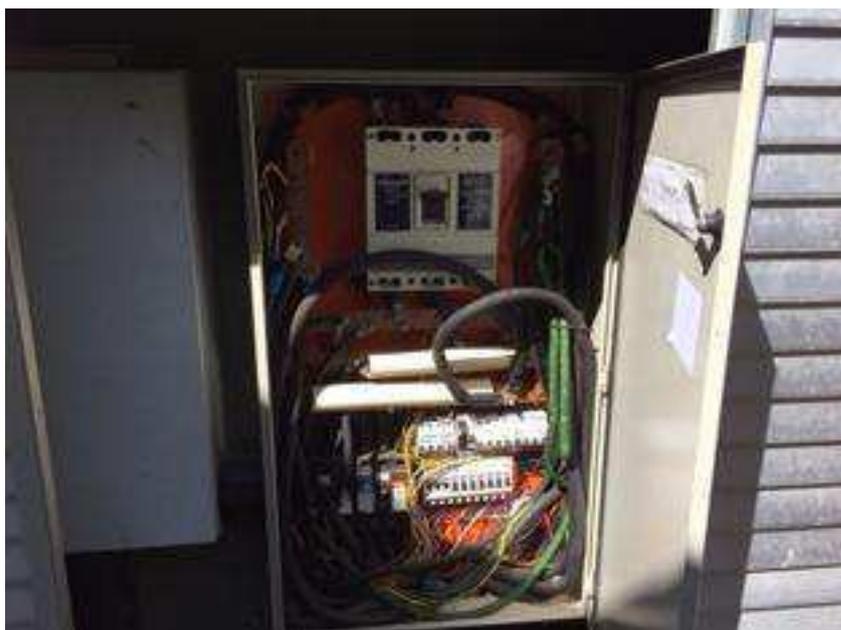
Figura 19. Parte do QGBT antes da reforma.

Terminada a construção das muretas, instalação dos seus quadros de distribuição e instalação dos eletrodutos, foi feita a reforma do quadro geral de baixa tensão (QGBT), que encontrava-se em total desacordo com a norma, como vemos na figura 19. Nesta etapa o estagiário elaborou, em formato AutoCAD®, o projeto do novo QGBT, que pode ser visto na figura 20.

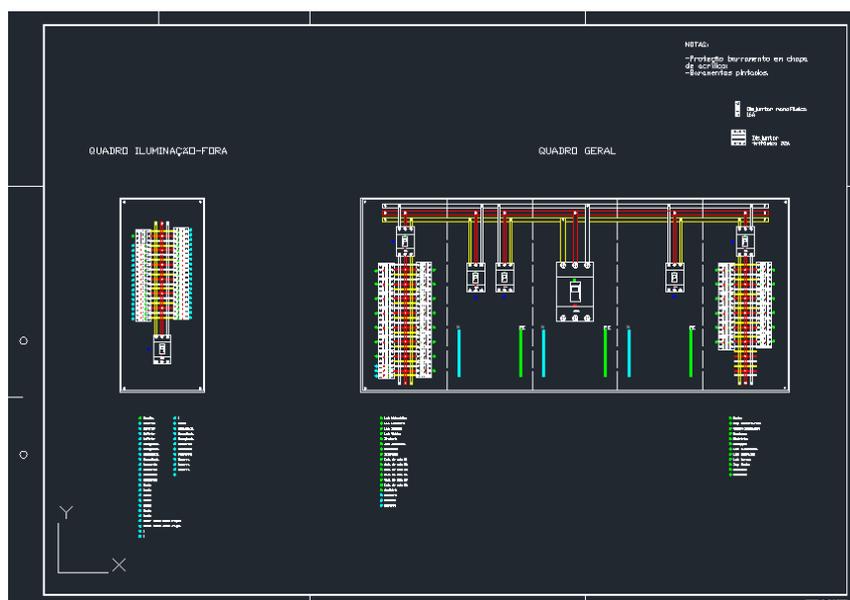
Figura 20. Projeto do QGBT.

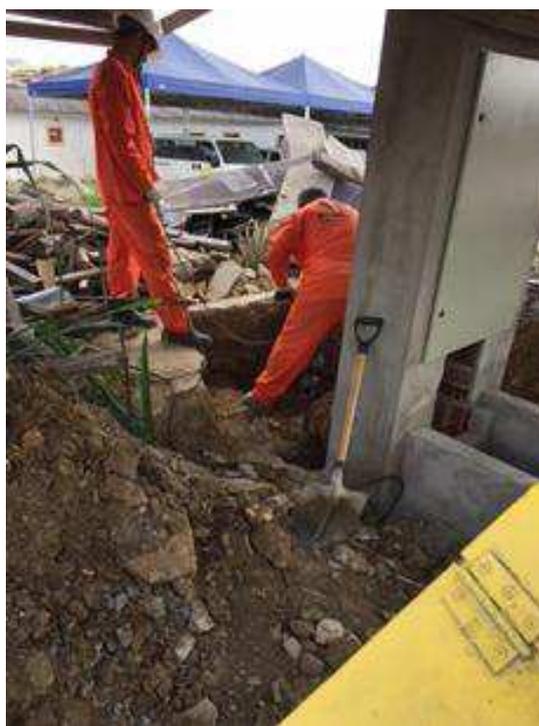
A próxima etapa foi a instalação da subestação aérea de 300 kVA, que começou com a escavação do local onde foi colocado o poste. Para escavação da vala para instalação do poste foi necessário o uso de um martelo rompedor, pois havia grande quantidade de rochas dificultando o processo de escavação, como é possível observar na figura 21.

Figura 21. Funcionário utilizando martelo rompedor.

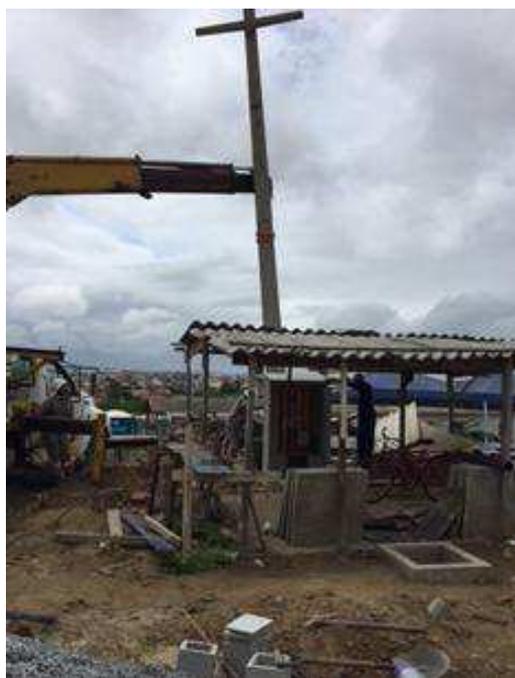
Executada a escavação foi feito uso de um guindauto, também conhecido como caminhão muck, para instalação do poste e cruzetas.

Figura 22. Caminhão muck fixando poste

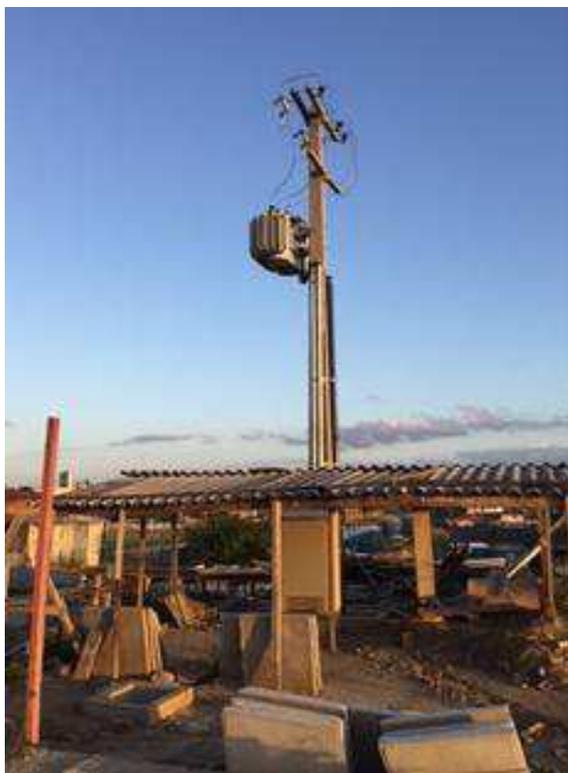
Finalmente, após a instalação e fixação do poste com cimento e brita a subestação aérea foi devidamente instalado, conforme a figura 23.

Figura 23. Subestação aérea de 300 kVA instalada.

Nota-se na figura acima que as muflas ainda não haviam sido instaladas, pois o cabo de média tensão ainda não havia sido lançado pela tubulação devido à espera pela construção do cubículo.

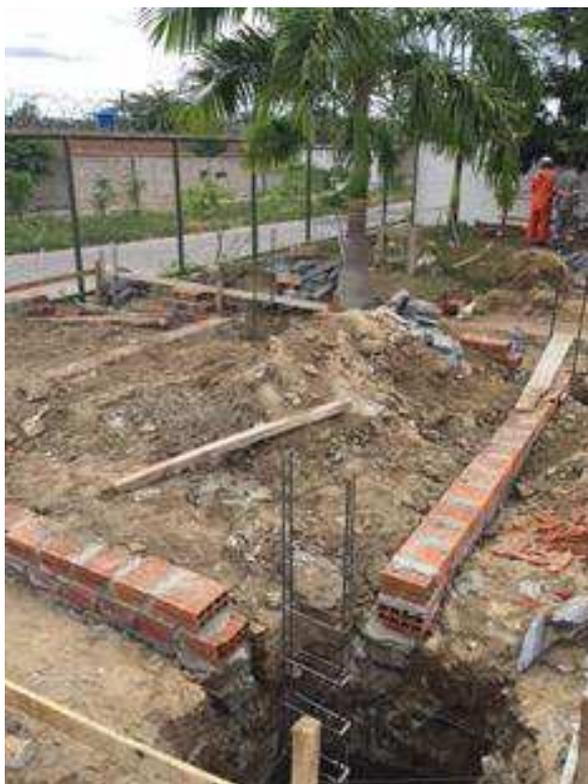
Finalmente, quando o projeto do cubículo foi aprovado pela Energisa, iniciou-se a construção do cubículo de medição. Primeiramente foi feita a marcação do terreno, escavação e o início da fundação.

Figura 24. Fundação do cubículo.

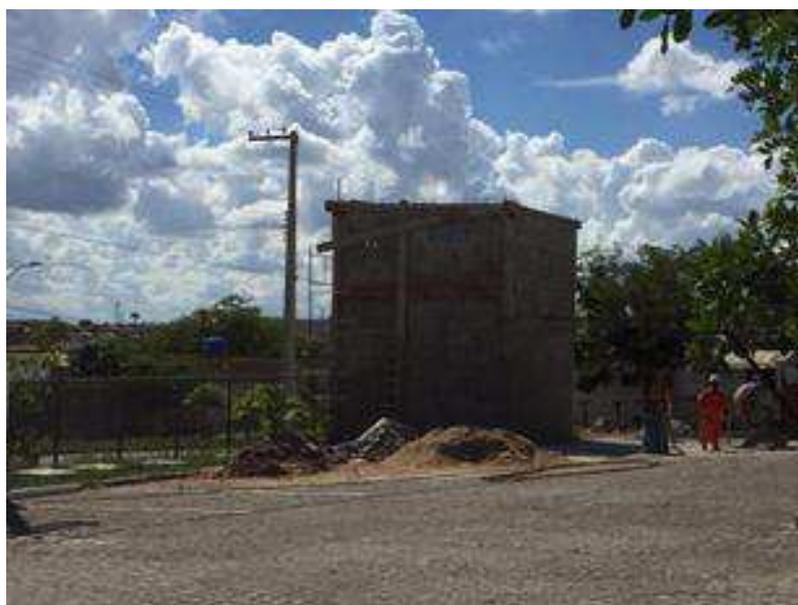
Após a conclusão da fundação, deu-se início à alvenaria do cubículo. A partir desta etapa o estagiário encerrou suas atividades na obra devido a vigência do seu termo de compromisso de estágio não podendo acompanhar a conclusão do cubículo.

Figura 25. Construção da alvenaria do cubículo.
