CURSO DE GRADUAÇÃO EM ENGENHARIA ELÉTRICA

Universidade Federal
de Campina Grande

RELATÓRIO DE ESTÁGIO SUPERVISIONADO
ACOMPANHAMENTO DA MANUTENÇÃO, EXPANSÃO E MODERNIZAÇÃO
DA ILUMINAÇÃO PÚBLICA DO MUNICÍPIO DE CAMPINA GRANDE.

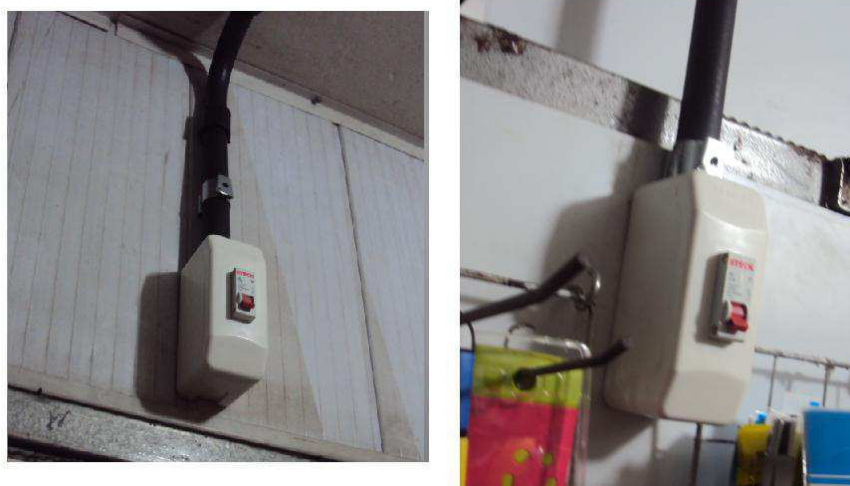
Figura 3.1 - Disjuntores instalados nas lojas

A princípio a ideia seria em refazer a instalação de cada loja, com circuito monofásico (Fase – Neutro - Terra), finalizando a instalação individual da loja com a instalação de um disjuntor, ficando a cada comerciante a responsabilidade de a partir daí, fazer a instalação de pontos de luz e tomadas de sua loja. A previsão do início do funcionamento da nova instalação esta previsto para o dia 28 de Maio de 2016, onde a instalação atual será desligada. Até lá, as lojas continuam funcionando com a instalação atual, enquanto isso, os comerciantes preparam a sua nova instalação à partir dos disjuntores instalados. Cada loja terá um disjuntor individual de 10A, como ilustra a Figura 3.1.

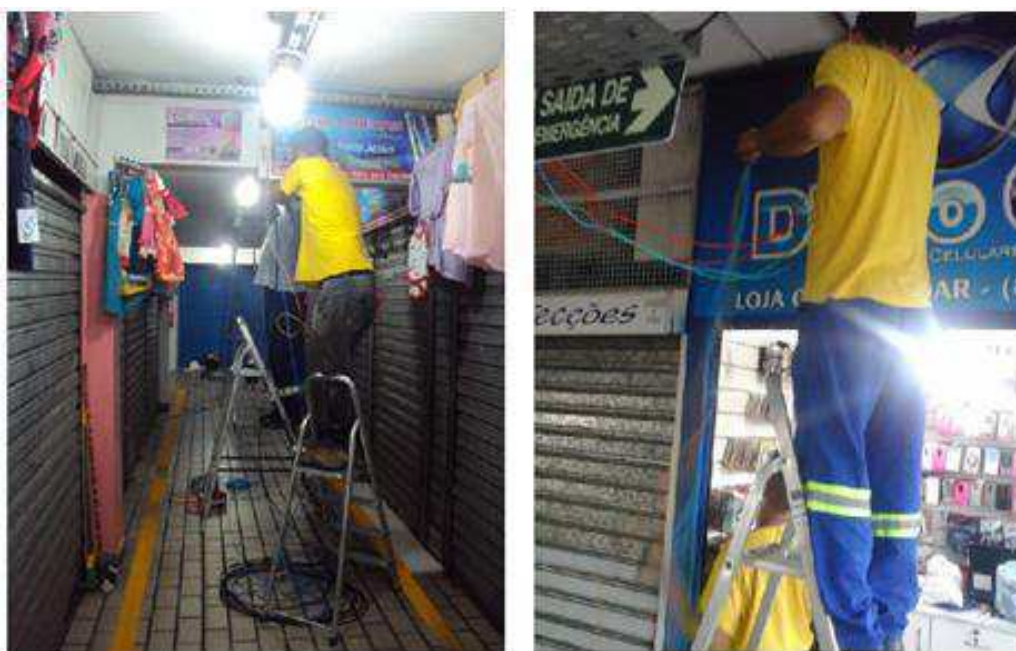
Um dos principais problemas estava no fato de que alguns comerciantes não ficavam com suas lojas abertas após as 13hs ou não apareciam após as 18hs, por motivos diversos, e isso somado a falta da disponibilidade de alguns materiais durante o dia de trabalho, o cronograma teve uma mudança no seu andamento: As lojas passaram ser trabalhadas fora de ordem, e enquanto umas já estão com o disjuntor instalado, algumas ainda não tiveram sequer seu trabalho iniciado. Na Figura 3.2, temos os eletricitistas trabalhando durante a noite.

Figura 3.2.- Eletricitistas trabalhando durante o período noturno

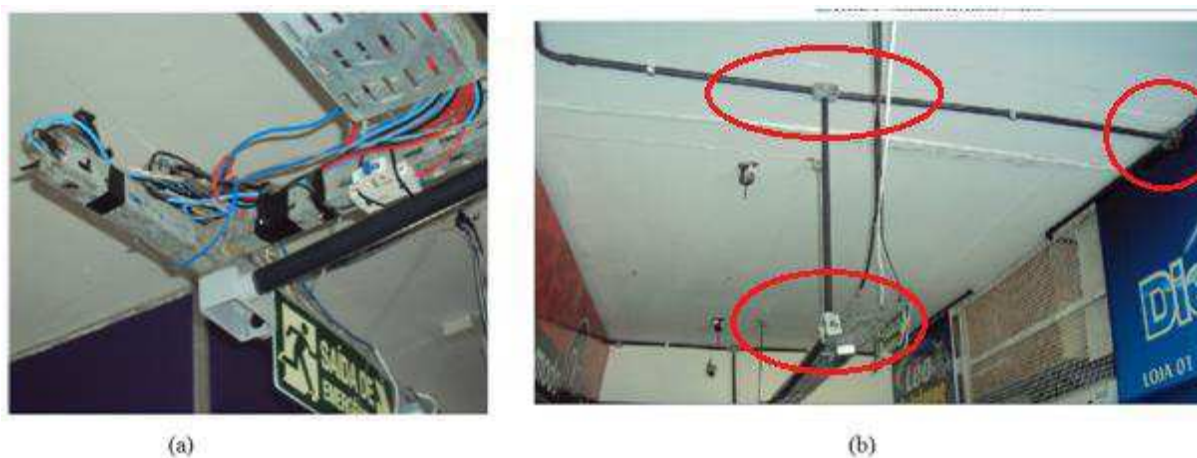
Figura 3.3 - (a) Instalação atual passando pelas eletrocalhas; (b) Instalação nova passando pelo eletroduto PVC, e se conectando ao circuito principal via caixas de passagens (circuladas).

A instalação elétrica atual do Shopping, assim como todos os fios de telefonia, internet, ventiladores e luzes de emergência, se estendem por todo o prédio via eletrocalhas (figura 3.3 (a)), expostas, podendo ser verificado vários erros na instalação, como emendas de todos os tipos, os chamados “gatos”, deixando clara a enorme probabilidade de um novo curto-circuito. A nova instalação foi feita usando eletrodutos rígido PVC antichama de 1", onde as eletrocalhas foram usadas como suporte pra fixarem os eletrodutos através de todos os corredores.

A Figura 3.3 (b) ilustra a instalação nova de uma loja, onde cada circuito, composto por condutores de 4 mm, saía da mesma via eletroduto de PVC rígido de rosca de 3/4", se conectando, através de condutes de 1" (destacadas na imagem), a um eletroduto principal também de 3/4", onde passará um circuito bifásico composto por condutores de 10 mm (Fase e Neutro) e 6 mm (Terra) que alimentará os corredores, ficando cada fase responsável por um lado do corredor. O circuito da iluminação de emergência, ventiladores e iluminação ainda não foi feito até o término do estágio, mas será feito à parte, com cabos PP de 6 mm (cabos que possuem duas capas de PVC, uma dentro da outra), passando pelas eletrocalhas. Cada circuito principal dos corredores chegará ao quadro de disjuntores por um eletroduto de 1.1/2", passando por uma caixa de passagem de 15x15x10 cm.

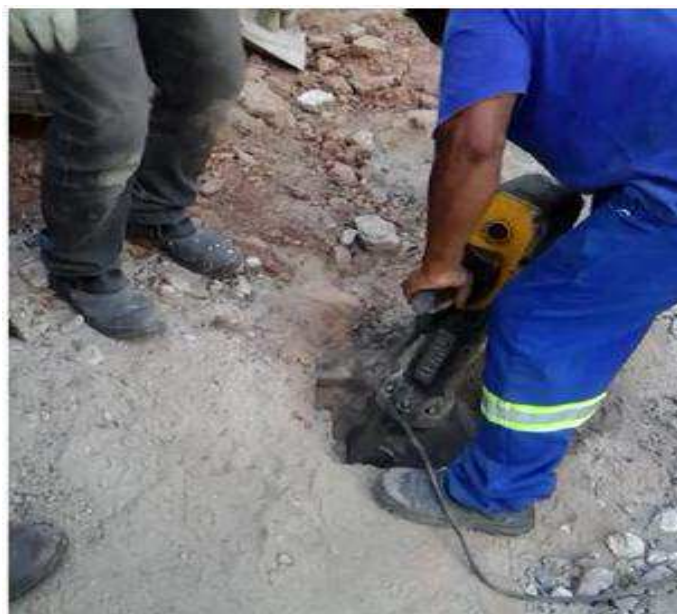
Figura 3.7- Escavação dos buracos para alocação dos postes

Após a marcação, seguiu-se com a escavação do buraco conforme a Norma de Distribuição Unificada-006 (ENERGISA, 2012), usando a formula a seguir:

$$H \times 0,1 = \text{Resultado} + 0,6. \quad (1)$$

Onde H é a altura do poste. Alguns deles podem ser vistos na Figura 3.7.:

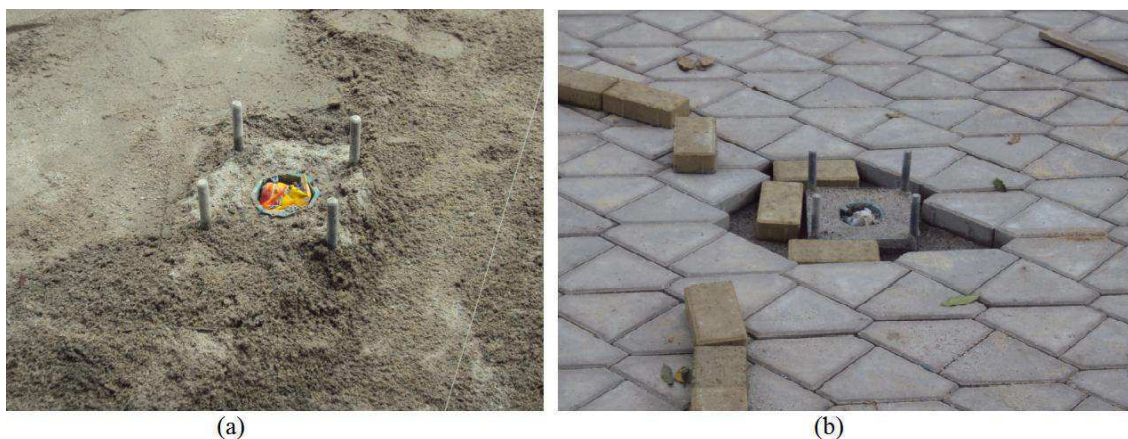
Figura 3.8 - (a) Base do poste chumbada, e seu nivelamento em relação ao bloco intertravado

Como as atividades elétricas estavam ocorrendo em conjunto com a reforma do piso, os postes até o fim do estágio ainda não tinham sido alocados, devido à necessidade de esperar que o novo piso (bloco intertravado) chegue até a borda do buraco, para que o a base do poste seja chumbado em uma altura que fique nivelada com os blocos intertravados, portanto, somente algumas bases foram chumbadas até a data de elaboração desse relatório. A Figura 3.8 ilustra algumas bases chumbadas e seu nivelamento em relação aos blocos intertravados.

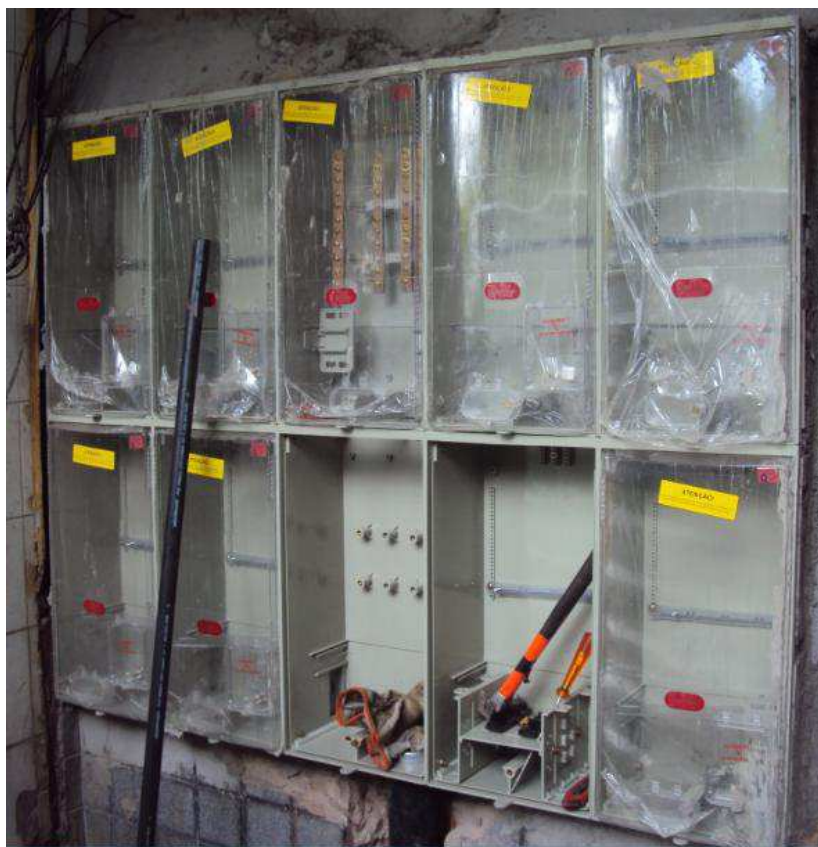
Figura 3.10 - Quadro para oito medidores

Foi instalado um Armário para oito medições, que será alimentado por um cabo flex. de 1KV de 16 mm. As bancas de revistas e o relógio digital da praça será alimentado por um cabo flex. de 6 mm, com exação de uma lanchonete (Café Aurora) que o cabo é de 10 mm, pois o medidor é trifásico. O quadro de medição esta ilustrado na Figura 3.10.

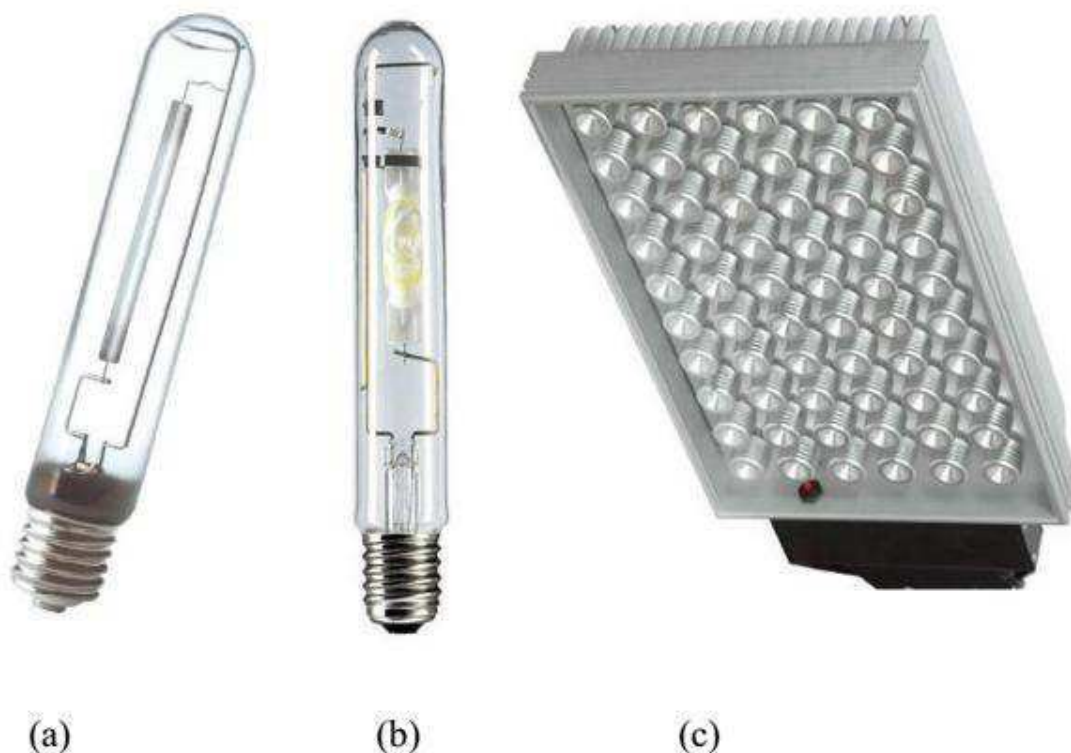
Figura. 3.15- (a) Lâmpada de vapor de sódio; (b) Lâmpada de vapor metálico; (c) Lâmpada LED.

A Figura 3.15 ilustra os três tipos de lâmpadas citadas.

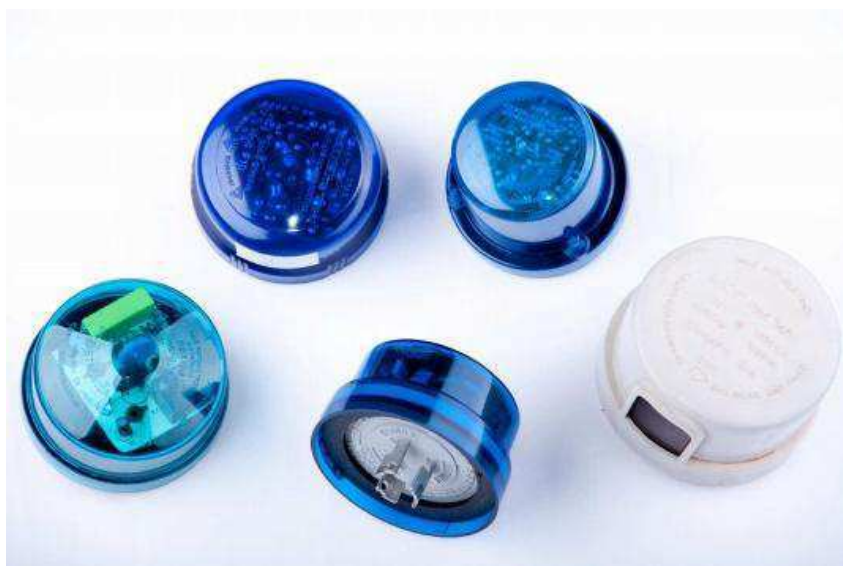
Figura 3.17 - Exemplos de modelos de relés fotoelétricos.

Os relés fotoelétricos (Figura 3.17) podem ter princípios de funcionamento denominados térmicos, magnéticos e eletrônicos. Devido ao baixo custo de fabricação e razoável durabilidade, os relés com acionamento magnético é o mais utilizado atualmente no sistema de iluminação pública da cidade, tanto para comandos individuais quanto para comandos em grupo de circuitos. (Lima, 2015)

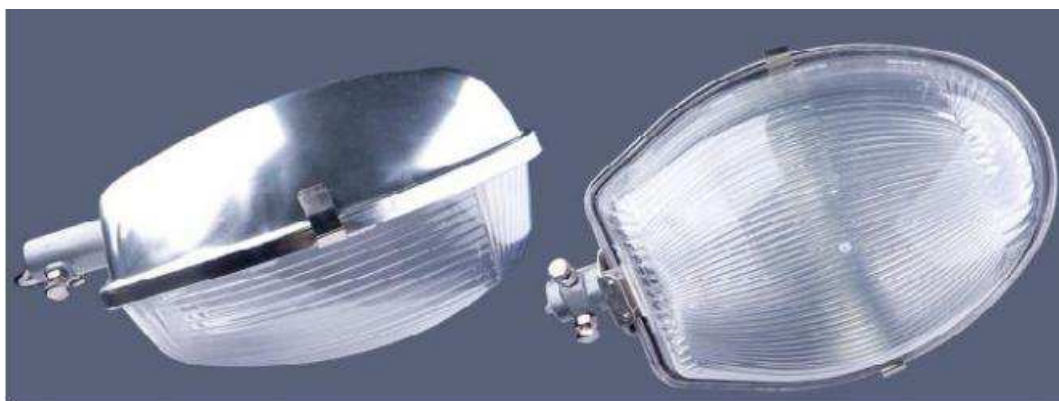
Figura 3.19 - Luminária fechada sem equipamento.

Evoluindo o conceito de projeto das luminárias com a função de direcionar a maior parte do fluxo luminoso emitido pelas lâmpadas para iluminar apenas as áreas de interesse, foram desenvolvidos equipamentos fechados em materiais poliméricos ou vidro, exemplificado na Figura 3.19. Com esta luminária os equipamentos necessários para o funcionamento da lâmpada – reatores e relés fotoelétricos – devem ser instalados nos postes, causando poluição visual e, em casos de falhas, onde todos os componentes devem ser verificados, dificultando a manutenção devido à distância entre os equipamentos e a luminária. (Lima, 2015)

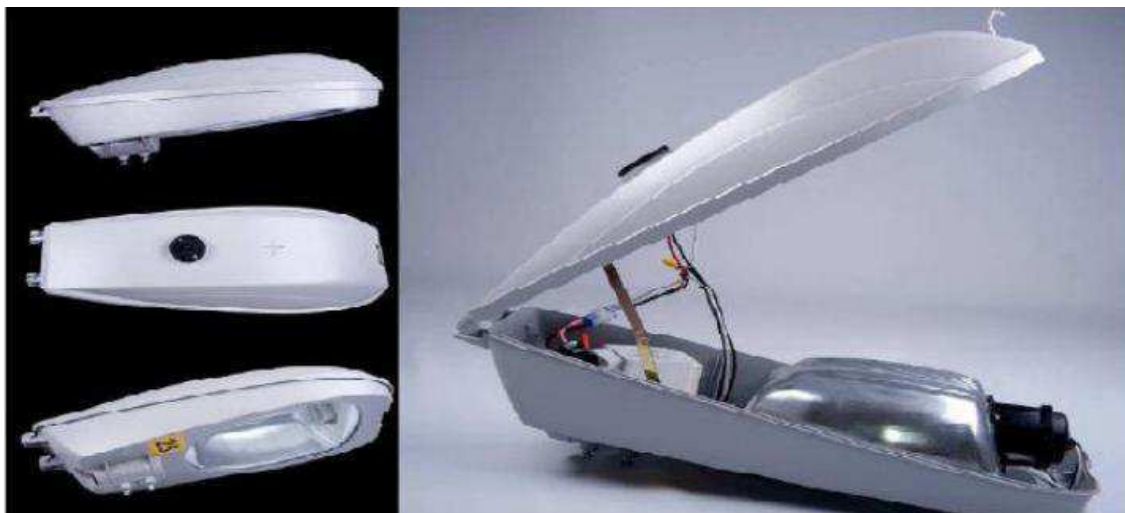
Figura 3.20 - Exemplo de luminária integrada

Frente a isto, a mais recente evolução no projeto das luminárias, são equipamentos que, além do dimensionamento adequado do conjunto óptico e proteção das lâmpadas, têm espaço interno suficiente para instalação dos reatores e na parte superior uma tomada para os relés fotoelétricos, ilustrado na Figura 3.20, denominada popularmente de luminária integrada. (Lima, 2015)

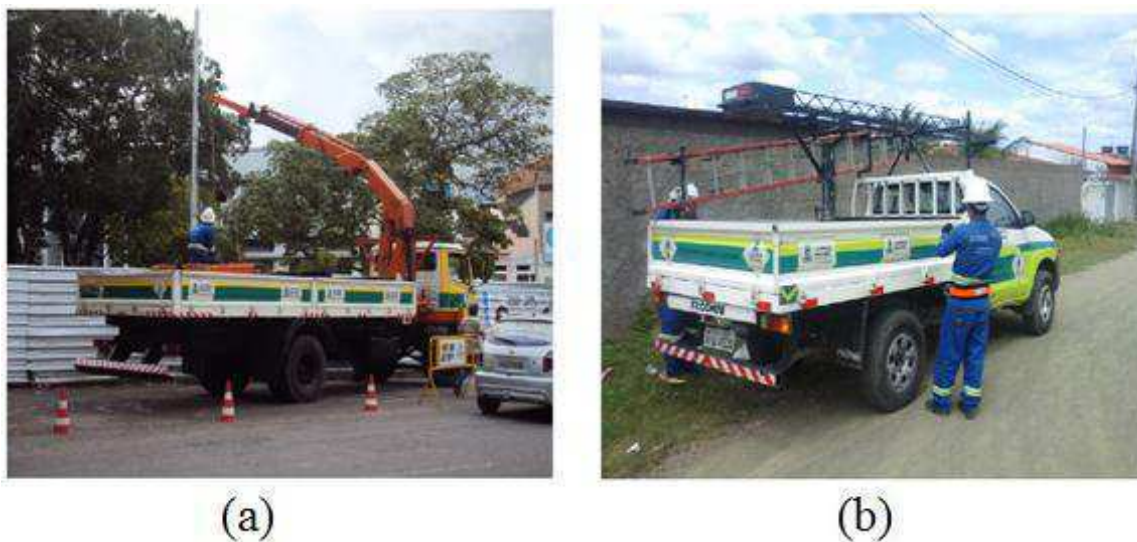
Como exemplo dos equipamentos usados, temos a Figura 3.21(a) a seguir, que ilustra a retirada de um poste na obra da Praça da Bandeira, e a preparação para a manutenção de um poste no distrito de Galante na Figura 3.21(b).

Figura 3.21 – (a) Retirada de um poste da praça da bandeira; (b) Preparação para manutenção de um poste no distrito de Galante - exemplo dos EPI e EPC.

Antes de subir no poste, primeiro se confere a reclamação na OS, assim, o profissional experiente já tem uma ideia de qual problema pode ser. Uma vez em cima do poste, inicialmente o relé fotoelétrico é retirado e daí se inicia a análise e solução do caso em questão. Na maioria dos casos, o problema está nos reatores, relés ou nas próprias lâmpadas, causados muitas vezes pelas intempéries naturais ou término da vida útil dos equipamentos.
