Universidade Federal
de Campina Grande

RELATÓRIO DE ESTÁGIO INTEGRADO
BORBOREMA ENERGÉTICA S.A.

Campina Grande
2017

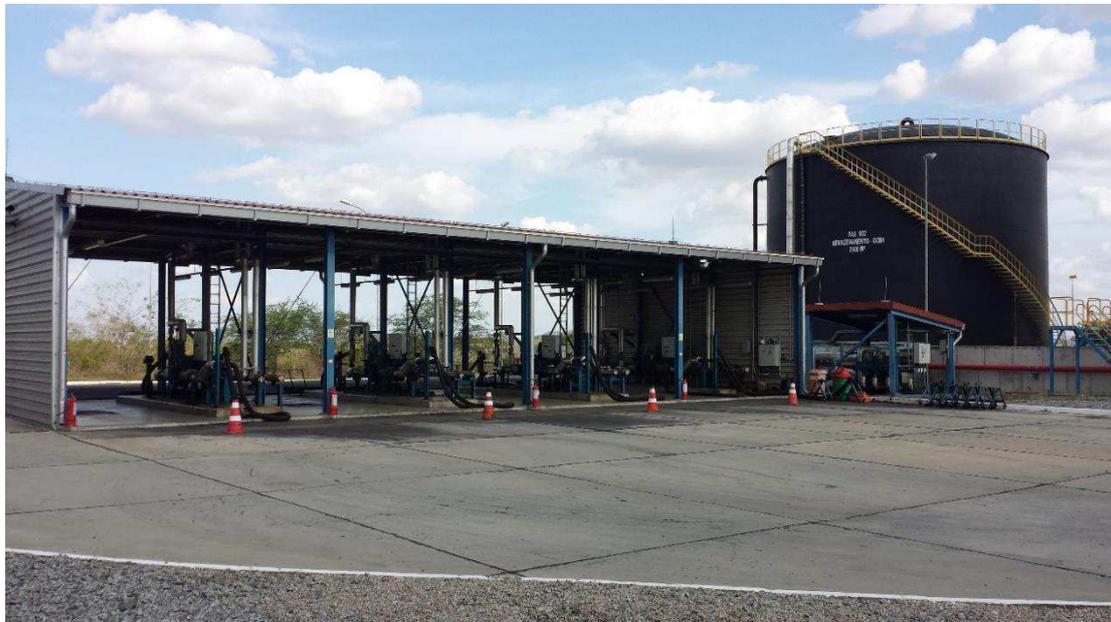
Figura 3 - Setor de recebimento de combustível.

O setor de recebimento tem sua atividade iniciada na entrada da empresa quando os caminhões carregados de combustível são pesados na balança afim de verificar o peso inicial. Em seguida, os caminhões seguem para o setor de descarregamento para esvaziar o tanque carregado com óleo combustível com baixo teor de enxofre (OCB1) ou diesel uma vez que estes dois combustíveis são utilizados para queima nos motores. Após o descarregamento, o caminhão segue novamente para a balança, onde é pesado, registrando-se o peso líquido de combustível recebido na usina. Na Figura 3, observa-se o setor de recebimento de combustível.

Após o descarregamento, o OCB1 vai para um tanque de armazenamento chamado tanque de estocagem e o diesel para o tanque de armazenamento reservado a ele. De lá, o OCB1 segue para o tanque de espera, que são tanques menores onde o combustível é armazenado antes de ir para as centrífugas, localizadas na sala de tratamento de combustível, para ocorrer a filtragem do óleo e a separação de água e impurezas. Logo após, o OCB1 filtrado segue para o tanque diário, que são tanques onde o óleo é armazenado e enviado para a praça de máquinas através de bombas para serem queimados nos motores.

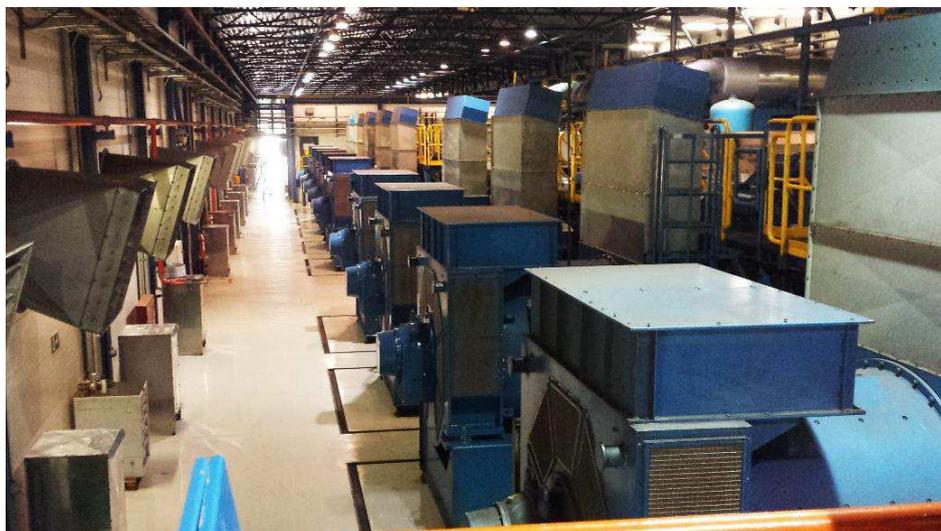
Figura 6 - Casa de máquinas.

A casa de máquinas é um ambiente confinado, com paredes antichamas e redutoras de ruídos onde se encontram as unidades geradoras e seus componentes. Na UTECG a casa de máquinas é dividida nas partes A e B que é composta cada uma por dez unidades geradoras e seus diversos componentes auxiliares como separadoras, inversores de frequência, bombas, pulmões de ar, entre outros. Os motores utilizados na usina são de combustão interna, do tipo Wartsila 20V32, que significa que cada motor possui vinte cilindros com diâmetro interno de 32 cm cada. Na Figura 6 é mostrada uma parte da casa de máquinas da UTECG.

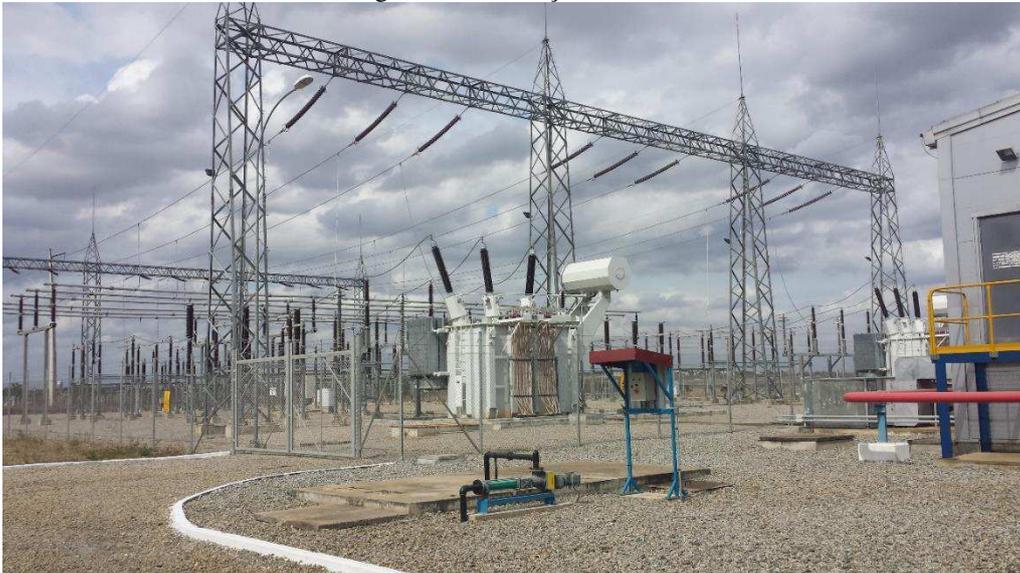
Figura 7 - Subestação 230 kV.

A usina possui uma subestação própria, que possui dois transformadores, um para cada parte da casa de máquinas, eles elevam a tensão de 13,8 kV da saída dos geradores para 230 kV a ser entregue na linha de transmissão da concessionária. A subestação também possui disjuntores que utilizam gás SF6 como meio de extinção, chaves seccionadoras, para-raios, transformadores de corrente e de potencial. Na Figura 7, observa-se uma imagem da subestação da UTECG.

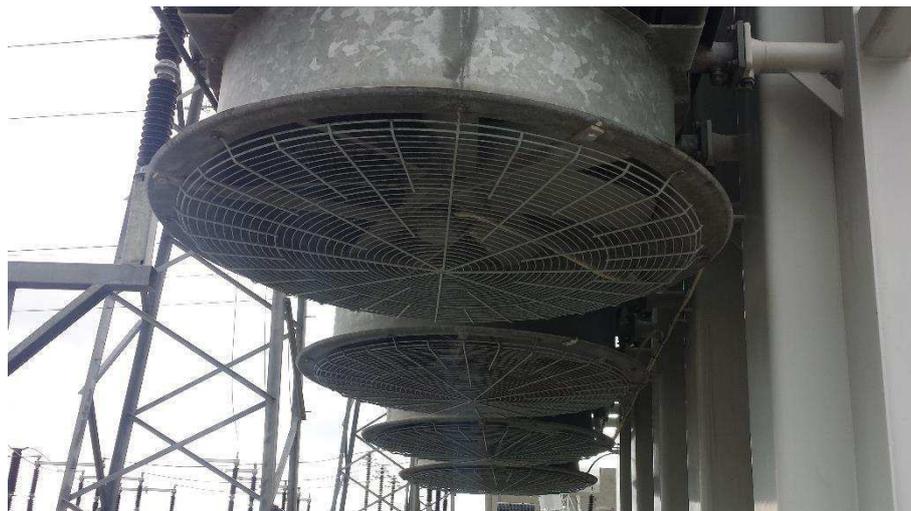
Figura 11 - Grades dos ventiladores restauradas.

Após esta implementação na rotina de trabalho, iniciou-se um processo de correção dos problemas detectados, dentre eles pode ser observado na Figura 11 a pintura das grades dos ventiladores dos transformadores que encontravam-se com alto nível de oxidação.

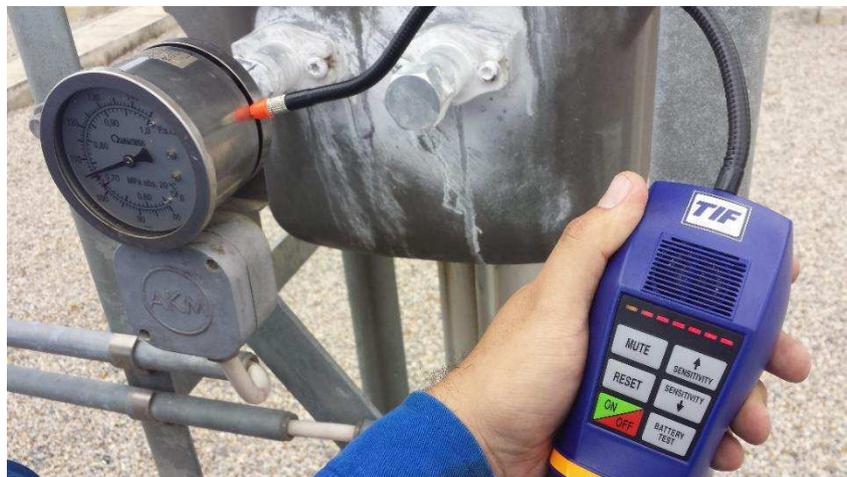
Figura 12 - Vazamento detectado no manômetro.

Estava acontecendo um pequeno vazamento de gás no disjuntor de fronteira 14P1 que foi observado visualmente em uma das inspeções mensais. A rápida observação do vazamento foi importante para que fossem tomadas as medidas necessárias para corrigir o problema com cautela e pouca urgência, já que demoraria algumas semanas até que soasse o alarme no supervisorio. Foram feitas tentativas de detecção do vazamento, mas sem os aparelhos adequados não foi possível encontrar o problema. Foi feita a cotação tanto de um serviço de detecção de vazamento, quanto de um equipamento para tal e decidiu-se adquirir o equipamento já que o grupo Bolognesi possui outras usinas em que ele poderá ser útil.

Com posse do equipamento adquirido, foi encontrado o vazamento de gás que estava ocorrendo no manômetro do disjuntor como pode ser visto na Figura 12. Como não era possível o reparo, foi feita uma solicitação de compra de um novo manômetro, e

sua posterior substituição. Com isto, o problema foi resolvido e a condição de normalidade foi restabelecida.

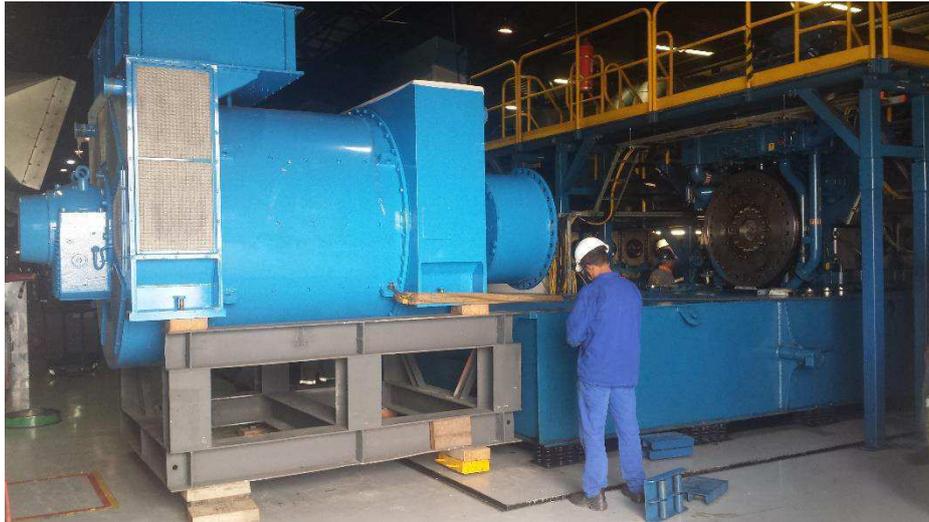
Figura 13 - Gerador AVK sendo reacoplado ao motor.

Os geradores de energia que são acoplados aos motores Wartsila 20V32 são da fabricante AVK. Estes geradores geram em sua saída uma tensão que pode ser regulada desde 3,3 até 13,8 kV através do regulador Unitrol 1000.

Os geradores AVK utilizados são do tipo auto excitado. O sistema de excitação de um gerador deste tipo é alimentado através do regulador automático de tensão Unitrol 1000, que recebem a tensão de alimentação a partir da saída do próprio gerador. O regulador de tensão analisa a tensão e a frequência de saída do gerador, compara as mesmas com valores de referência e então fornece uma saída de corrente contínua regulada ao excitador dos enrolamentos do campo. O campo magnético do excitador induz uma saída de corrente alternada no motor do excitador, o qual gira no eixo do gerador acionado pelo motor. A saída do excitador é retificada pelos diodos giratórios, também no eixo do gerador, para fornecer a corrente contínua para o rotor principal (campo do gerador). O regulador de tensão aumenta ou diminui a corrente do excitador à medida que detecta mudanças na tensão e na frequência de saída resultantes da mudança de carga, aumentando ou diminuindo a intensidade do campo do gerador. A saída do gerador é diretamente proporcional à intensidade do seu campo magnético (PAULON, 2012). Na Figura 13 é possível observar um gerador que estava sendo recolocado após ter sido levado para reparo.

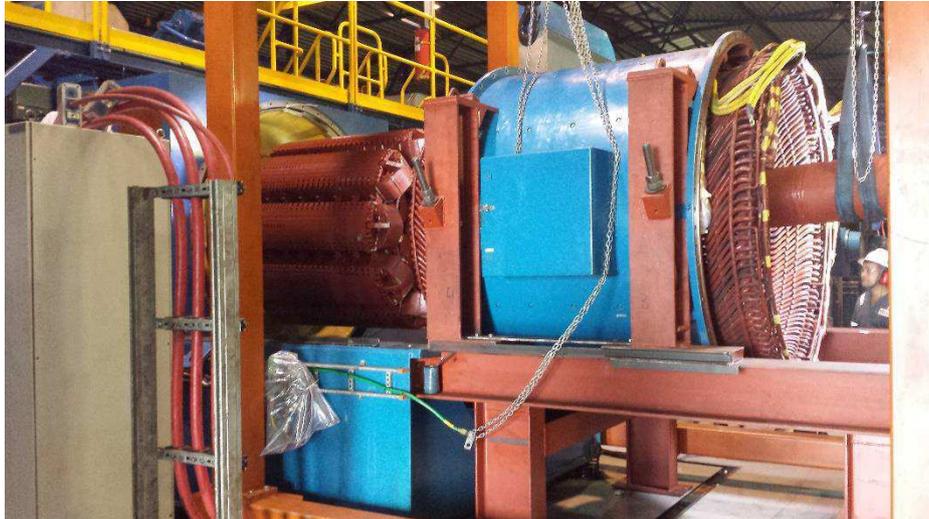
Figura 14 - Gerador AVK com estator sacado.

Durante o estágio, estava acontecendo uma manutenção preventiva em todos os geradores da usina realizada pela empresa M&I Electric Brazil. Para tanto, o gerador é aberto localmente, e o seu estator é sacado para que sejam feitas inspeções, limpeza e todo o escopo da manutenção como pode ser visto na Figura 14.

Durante a manutenção, foram encontrados diversos problemas nos geradores que ao serem consertados evitaram problemas maiores futuramente. Alguns destes problemas foram diodos trincados, varistores que não atendiam mais as especificações iniciais, pontos de corona, cunhas folgadas, entre outros.

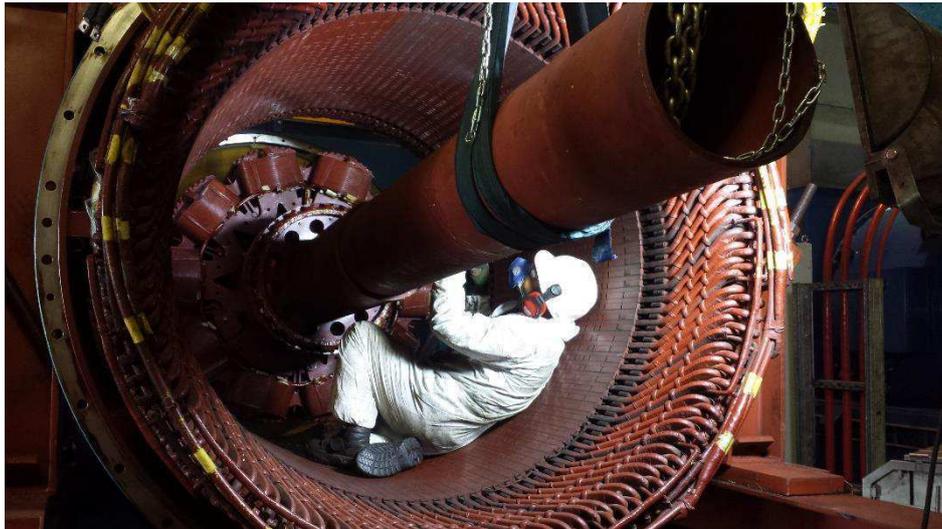
Figura 15 - Colaborador realizando a limpeza interna do gerador.

A limpeza interna do gerador tem que evitar ao máximo a umidade, portanto, o gerador é lavado com Dióxido de Carbono solidificado, também conhecido como gelo seco, afim de evitar este problema. Na Figura 15, pode ser observado o momento em que estava-se realizando a limpeza interna do gerador por um colaborador da empresa M&I Electric Brazil.
