CURSO DE GRADUAÇÃO EM ENGENHARIA ELÉTRICA

Universidade Federal
de Campina Grande

RELATÓRIO DE ESTÁGIO SUPERVISIONADO

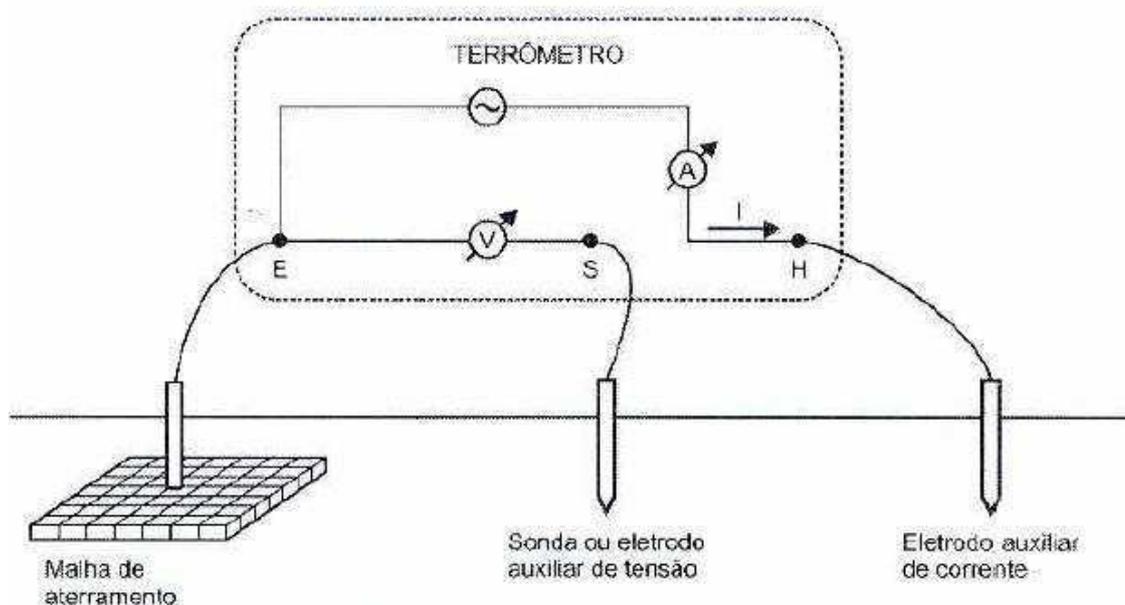
Figura 5 – Ensaio de Resistência de Aterramento pelo Método da Queda de Potencial

Para a medição de resistência de aterramento, utiliza-se bastante o método da queda de potencial, que é realizado através de equipamento específico, o terrômetro. Esse método consiste basicamente em fazer circular uma corrente através da malha de aterramento sob ensaio por intermédio de um eletrodo auxiliar de corrente e medir a tensão entre a malha de aterramento e o terra de referência por meio de uma sonda ou eletrodo auxiliar de potencial (NBR 15749, 2009). Esses eletrodos são hastes metálicas que devem ser cravadas firmemente no solo, a fim de garantir a menor resistência de aterramento do conjunto. E para minimizar erros no resultado do ensaio, as medições devem ser executadas com os eletrodos de corrente e potencial alinhados e na mesma direção e sentido. A figura abaixo representa como deve ser feito o ensaio.

Onde I é a corrente de ensaio; S é o borne para a sonda ou eletrodo auxiliar de potencial; H é o borne para o eletrodo auxiliar de corrente; E é o borne para a malha de aterramento sob medição. De acordo com a NBR 15749, para sistemas de aterramento pequenos, com dimensão máxima de 10 metros (geralmente utilizados em residências e pequenos estabelecimentos), a distância entre os pontos E e S , ou seja, entre o ponto de medição do sistema de aterramento e o eletrodo auxiliar de tensão, deve ser em torno de 62% da distância entre E e H (ponto onde foi fixado o eletrodo auxiliar de corrente)

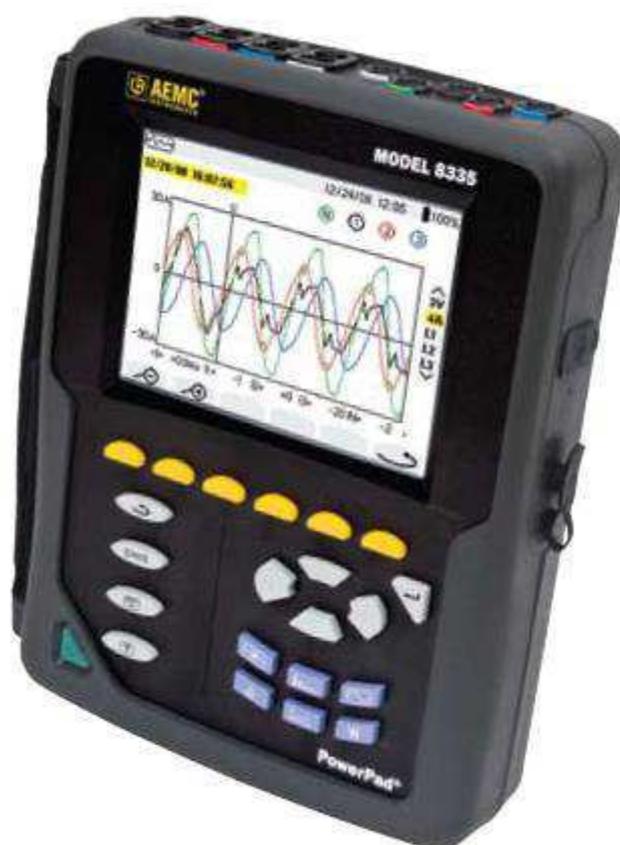
Figura 7 - Analisador de Energia Modelo Powerpad 8335

Em geral, possuem design robusto e compacto, facilitando o trabalho de técnicos e eletricitistas e permitindo um melhor deslocamento. Esse dispositivo fornece a análise de grandezas elétricas como: tensão, corrente, frequência e distorção harmônica. Além disso, possui a capacidade de armazenar esses dados por longos períodos e com o auxílio do software específico, podem-se gerar relatórios. Na figura a seguir tem-se um analisador da AEMC instruments, modelo PowerPad 8335.

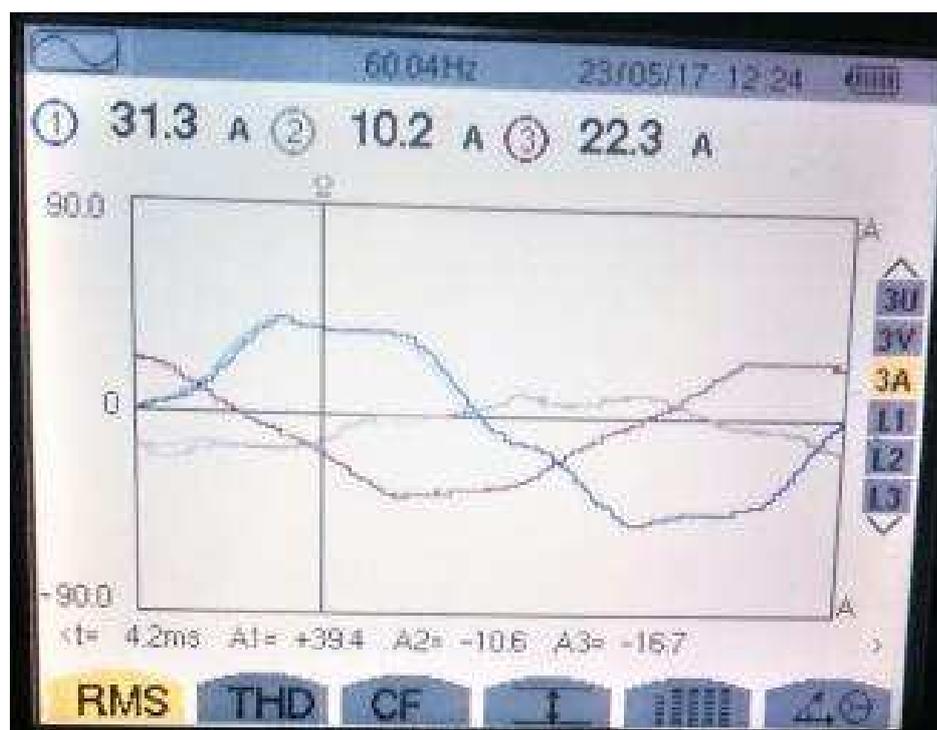
Figura 8 -Foto do visor do Analisador de Rede, com o gráfico de corrente no Ensaio de Carga Máxima

Para a referida residência, foram feitos dois ensaios com o analisador. O primeiro, chamado **Ensaio de Carga Máxima**, foi realizado durante **20 (vinte) minutos**, com toda a carga da residência ligada, para se verificar possíveis problemas existentes nas instalações na **condição extrema de uso** de todos os equipamentos. A partir deste ensaio, observou-se um desbalanceamento de carga entre as fases A, B e C (Figura 8). A **fase B**, observada na curva 2, possui uma corrente de amplitude de **10,2 A**, bem mais baixa que as demais (31,3 A e 22,3 A), caracterizando o desbalanceamento. Esta situação provoca um fluxo de corrente no neutro, tanto maior quanto for a magnitude do desbalanceamento, podendo causar ruídos na rede elétrica, e comprometimento dos equipamentos do referido estabelecimento.

Observou-se também que as cargas que estão alocadas na **Fase C**, são somente os chuveiros elétricos, pois somente após esses equipamentos serem ligados, houve o aparecimento de corrente na referida fase. Essa prática não é indicada para o balanceamento de cargas, pois sempre haverá um desbalanceamento de corrente na

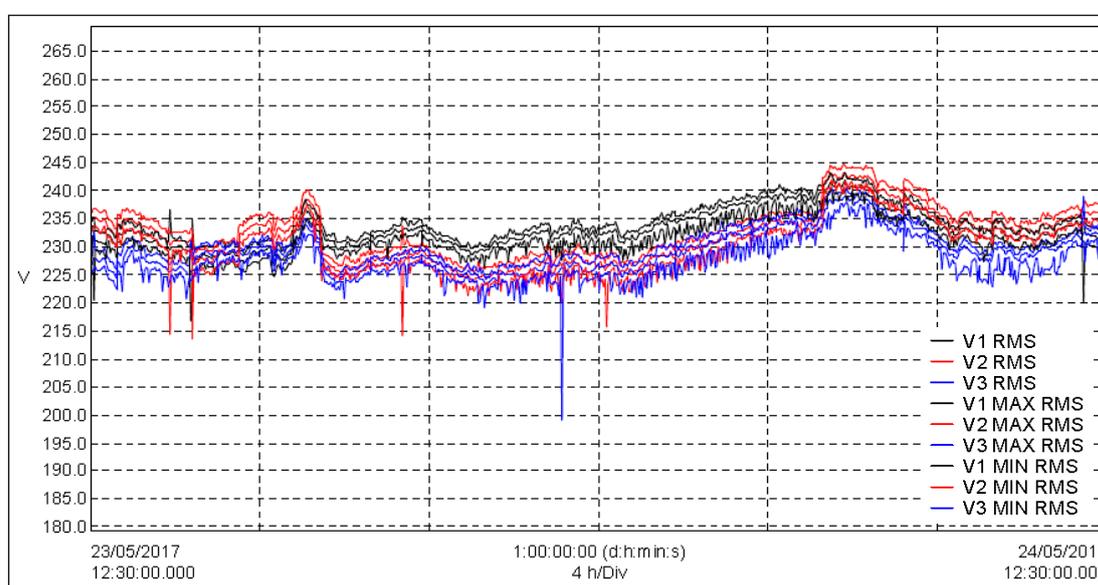
Figura 9 – Gráfico da tensão RMS no período de 24h

O segundo, chamado **Ensaio 24h**, teve duração de 24 (vinte e quatro) horas, com a carga da residência sendo utilizada normalmente. Neste ensaio verificou-se que em determinados instantes o valor de tensão para as Fases B e C ultrapassou os limites aceitáveis para tensão (Figura 9), tanto limite mínimo de 202 V, quanto o limite máximo de 231 V, atingindo os valores de mínima tensão de 199,2 V (V3 – Fase C) e valor de máxima tensão de 244,9 V (V2 – Fase B).

Logo, esses valores estão em não conformidade com a tabela abaixo retirada do Módulo 08 – Qualidade de Energia Elétrica, dos Procedimentos de Distribuição de Energia Elétrica no Sistema Elétrico Nacional (**PRODIST**), elaborado pela Agência Nacional de Energia Elétrica (**ANEEL**).

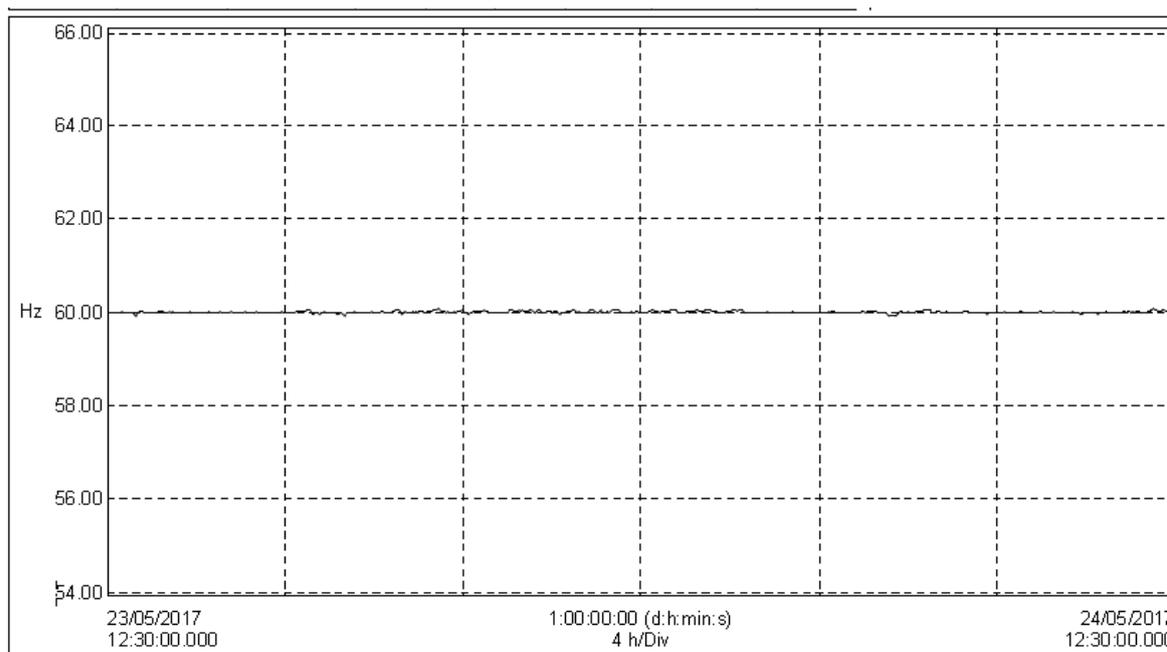
Figura 10 - Gráfico da frequência analisada pelo ensaio de 24h

Com relação à frequência, foi verificado que esta está em conformidade, sempre em torno de 60 Hz, como apresentado no gráfico a seguir.

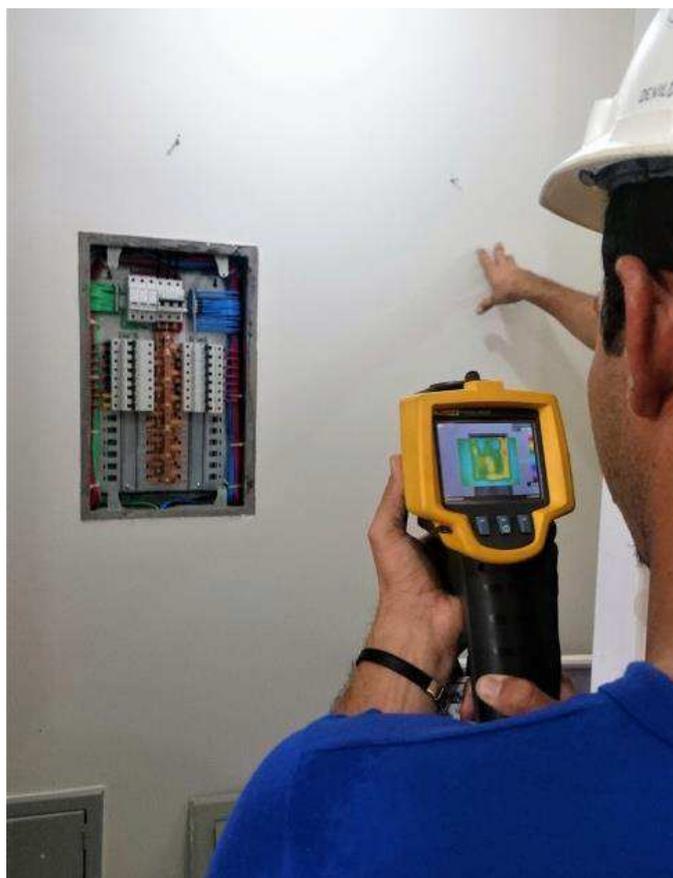
FIGURA 11 – Ensaio de termovisão realizado no quadro de distribuição da residência periciada

Os ensaios de termovisão são realizados em todos os quadros de distribuição do local a fim de verificar a existência de pontos quentes que possam deteriorar os componentes da instalação elétrica. O operador primeiramente configura o termovisor de acordo com as condições do ensaio, como data, hora, temperatura ambiente e etc. Depois é preciso posicionar o termovisor a fim de se obter o melhor foco o quadro de distribuição e assim capturar as imagens termográficas com suas respectivas

temperaturas. A figura a seguir mostra o ensaio sendo realizado no quadro de distribuição do piso superior da residência em questão.

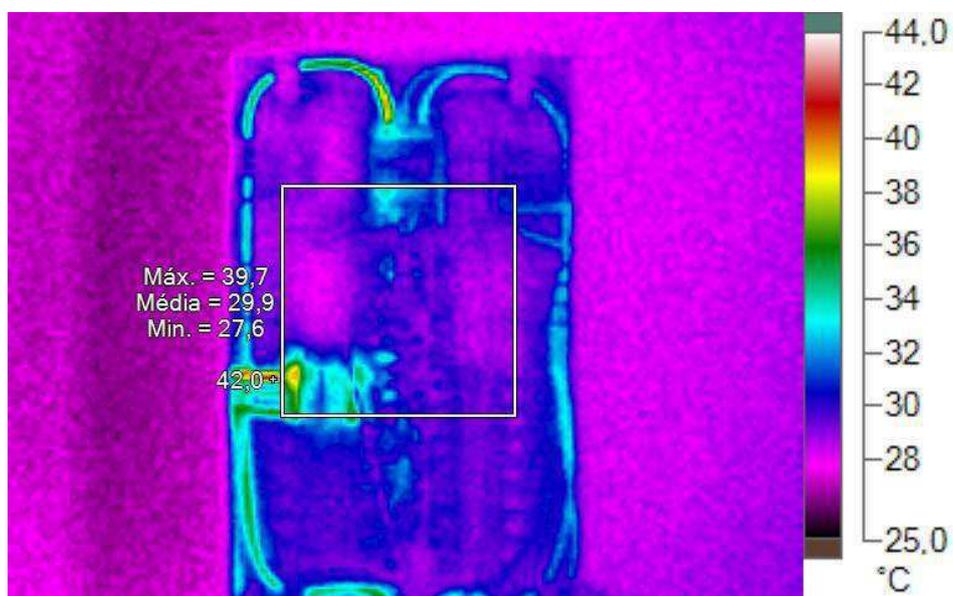
Figura 12– Imagem termográfica do QGBT do piso inferior da residência

De acordo com as imagens termográficas apresentadas, as temperaturas máximas medidas foram de 39,7°C para o QGBT, e 32,2°C para o QDFL da residência inspecionada. Logo, pode-se concluir que as temperaturas dos quadros de distribuição estão dentro da faixa considerada normal, conforme a tabela 2.

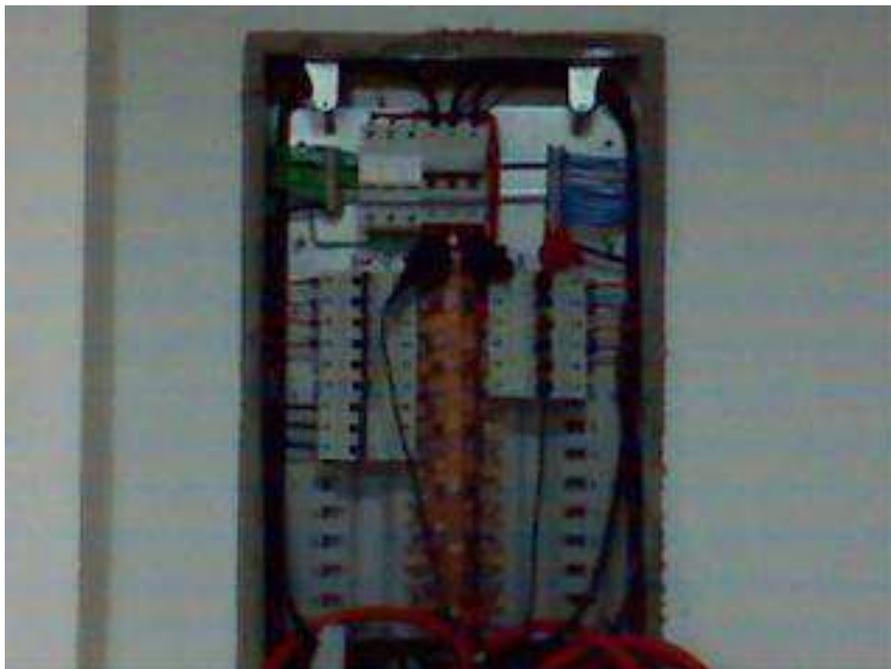
Figura 13– Imagem luz visível do QGBT do piso inferior da residência

A seguir são apresentadas nas figuras 12 e 14 as imagens termográficas dos quadros de distribuição e nas figuras 13 e 15 as respectivas imagens em luz visível, capturadas pelo termovisor.

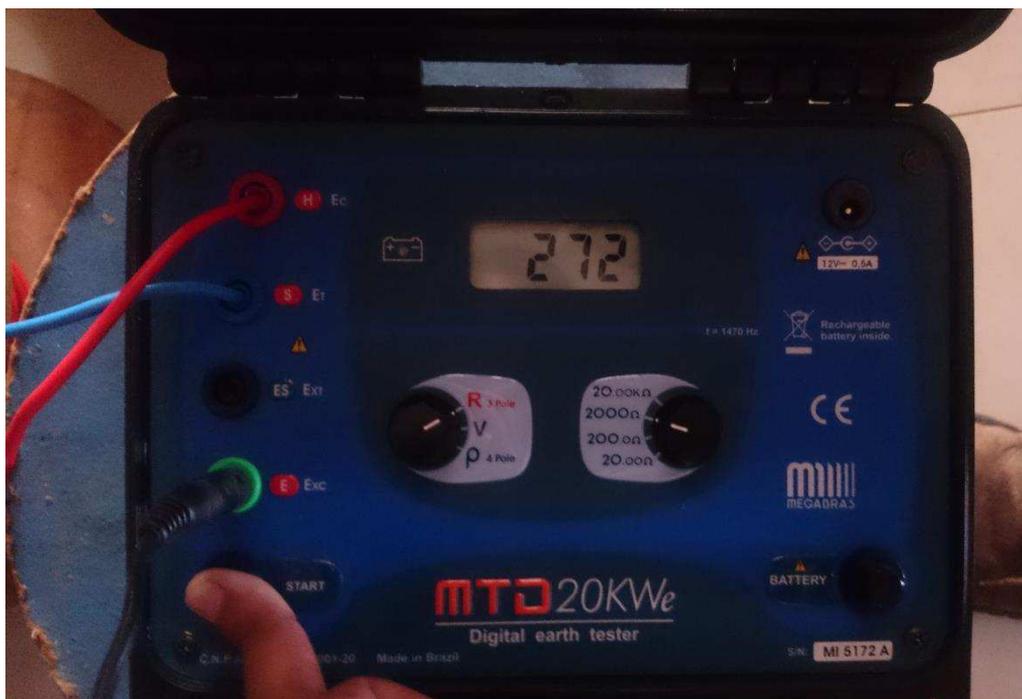
Figura 16– Ensaio de resistência de aterramento

No caso da residência apresentada, o aterramento teve um valor médio de resistência de 272 Ω , sendo considerado muito alto e, portanto, um aterramento ineficiente. A figura a seguir mostra o resultado obtido pelo aparelho.

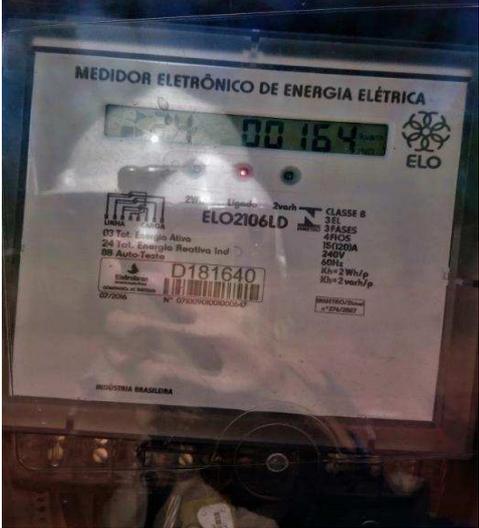
IMAGEM 02
	Medidor Eletrônico de Energia Elétrica
	Estado:
	Em Conformidade Obs: Medidor Trifásico está de acordo com o tipo de instalação da Residência.

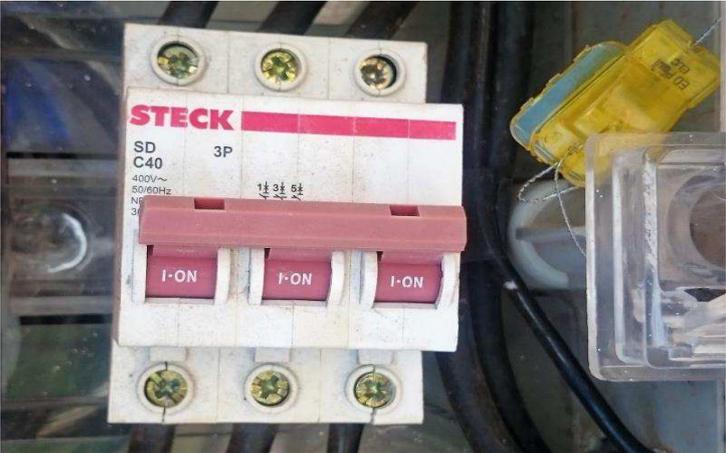
IMAGEM 03
	Disjuntor da Caixa de Medição
	Estado:
	Não conformidade Obs: Conforme a NBR 5410/2008 , itens 5.3.6 e 6.3.6.1 , este disjuntor de 40A, deveria ser maior ou igual ao do Quadro de Distribuição Inferior da Residência, que é de 50A. Ou seja, está fora dos padrões de coordenação e seletividade.

- Para atender aos padrões de coordenação e seletividade, e se adequar à, deve-se substituir o disjuntor da Caixa de Medição Comercial por um disjuntor de corrente nominal de 60 A;
- A fim de se evitarem danos maiores à instalação, além do risco de choques e curto-circuito, é recomendada a troca do condutor da Caixa de Medição Comercial que está com o isolamento danificado;
- Recomenda-se trocar o Condutor da Fase C por um de secção transversal de 10mm² conforme o previsto em projeto.
- Visando a facilidade para a operação, manutenção e incremento da segurança de quem irá realizar estes procedimentos no sistema elétrico,

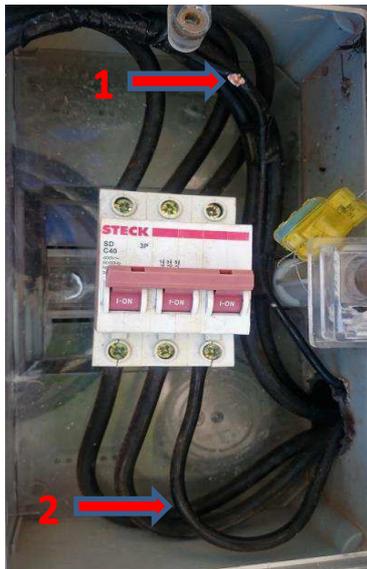
IMAGEM 04

- Um dos condutores presente na Caixa de Medição está com o **isolamento com avaria**, podendo causar danos mais graves à instalação elétrica (Ver imagem 04 do Apêndice A - Arquivo Fotográfico);

Ligação do Disjuntor da Caixa de Medição

- 1- Um dos condutores está com o isolamento danificado.
- 2- Secção de uma das Fases está menor (6mm²), do que é previsto pelo projeto elétrico (10mm²).

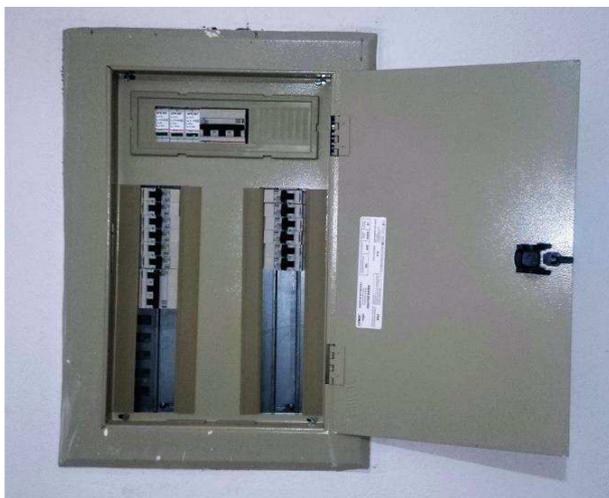
IMAGEM 06

Quadro Geral de Baixa Tensão (QGBT) - Piso Inferior

De acordo com a **NBR 5410/2008**, item **6.1.5.4**, deve-se identificar os circuitos de cada disjuntor. E conforme o item **6.5.4.10**, falta aviso de "ADVERTÊNCIA" para quadros de distribuição residenciais.

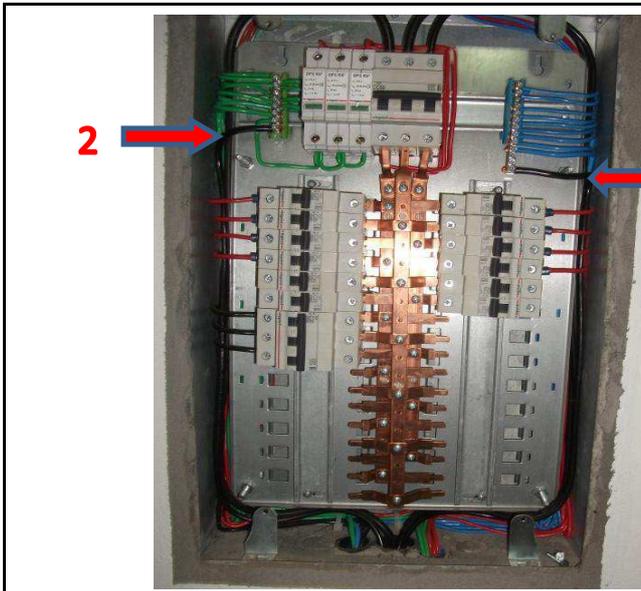
IMAGEM 07

QGBT - Piso Inferior

De acordo com a **NBR 5410/2008**, **itens 6.1.5.3.1 e 6.1.5.3.2**, o Condutor Neutro (1) deve ser da cor azul-claro e o Condutor de Proteção (2) deve ser da cor verde. E de acordo com os **itens 6.1.5.4 e 6.3.7.2.8**, deve-se identificar os circuitos e e seus terminais.

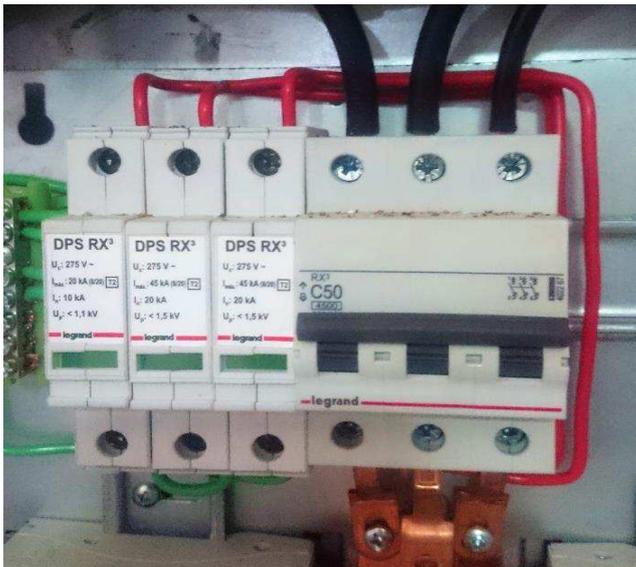
IMAGEM 08

Disjuntor Geral de Entrada e DPS

O primeiro DPS possui especificações diferentes dos outros dois. E todos eles estão diferentes dos especificados no projeto elétrico.

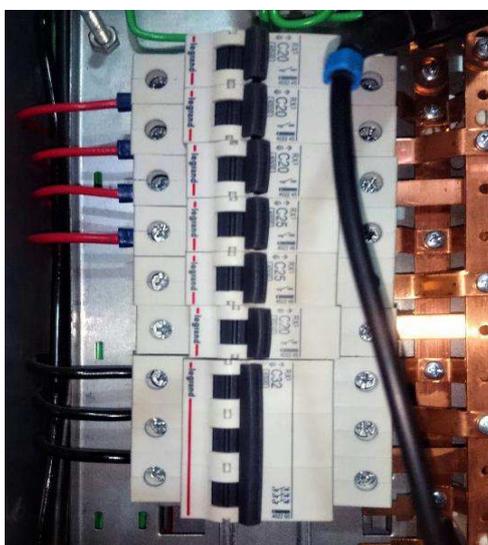
IMAGEM 09

Disjuntores do lado esquerdo - QGBT - Piso Inferior

Atendem ao princípio de proteção dos circuitos, porém alguns estão diferentes do especificado no projeto elétrico.

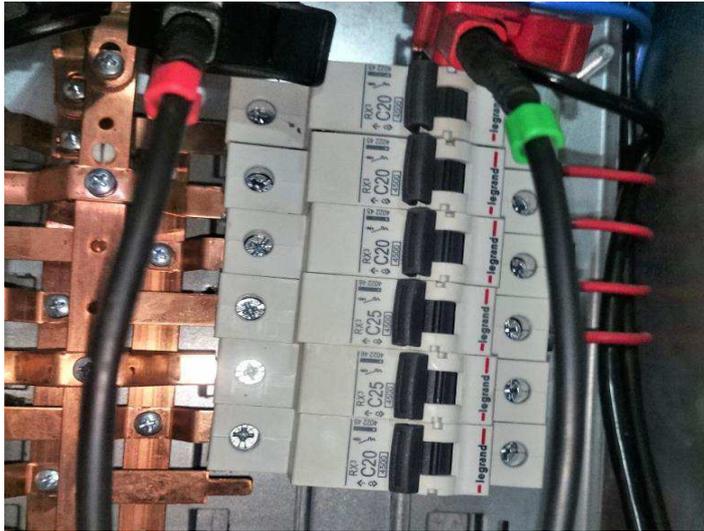
IMAGEM 10

Disjuntores do lado direito - QGBT - Piso Inferior

Atendem ao princípio de proteção dos circuitos, porém alguns estão diferentes do especificado no projeto elétrico.

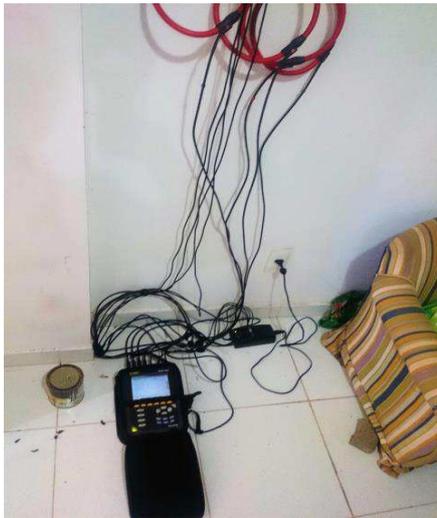
IMAGEM 11

Instalação do Analisador de Rede

Foi instalado o analisador de rede no Quadro Geral de Baixa Tensão do Piso Inferior.

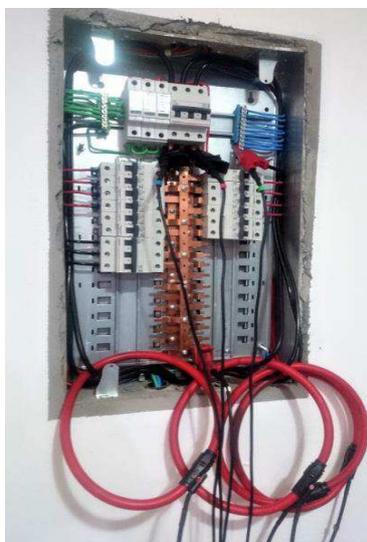
IMAGEM 12

Instalação do Analisador de Rede

Instalação do Analisador de Rede feita corretamente nas 3 fases e neutro.

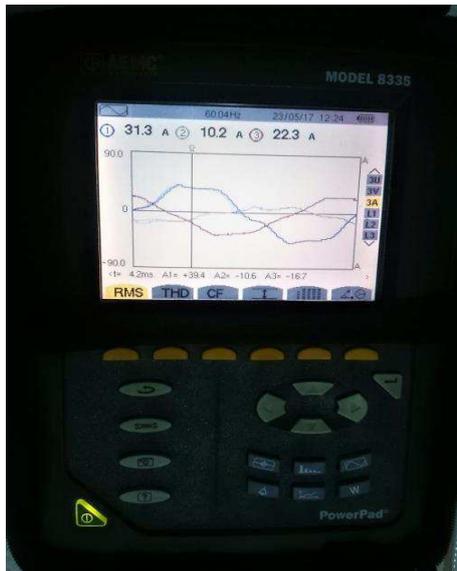
IMAGEM 13

Medição de corrente

No teste de estresse foi verificado o desbalanceamento de corrente.

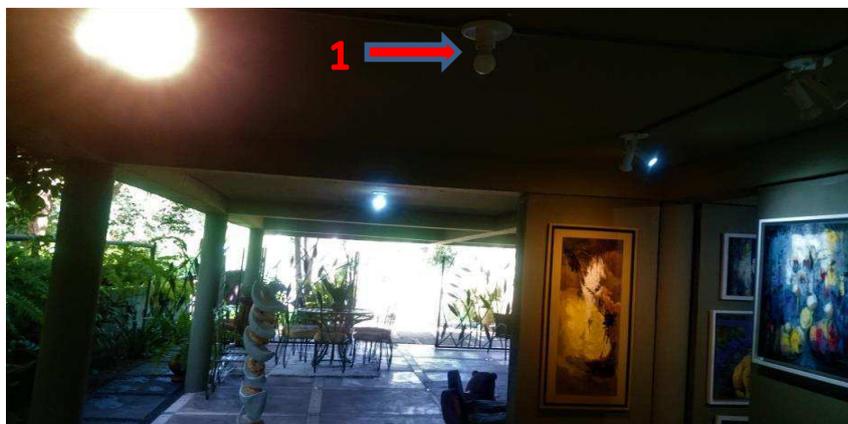
IMAGEM 15

Iluminação Piso Inferior

1-Uma lâmpada estava mal conectada.

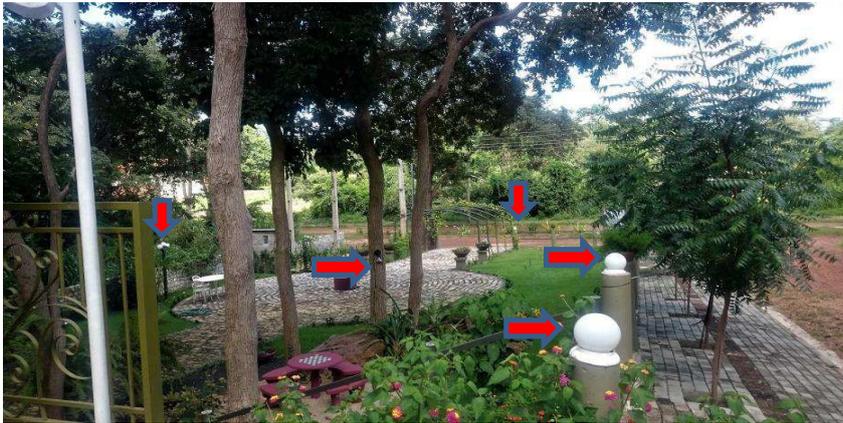
IMAGEM 20

Iluminação Externa

Alguns pontos de iluminação externa sinalizados por setas vermelhas.

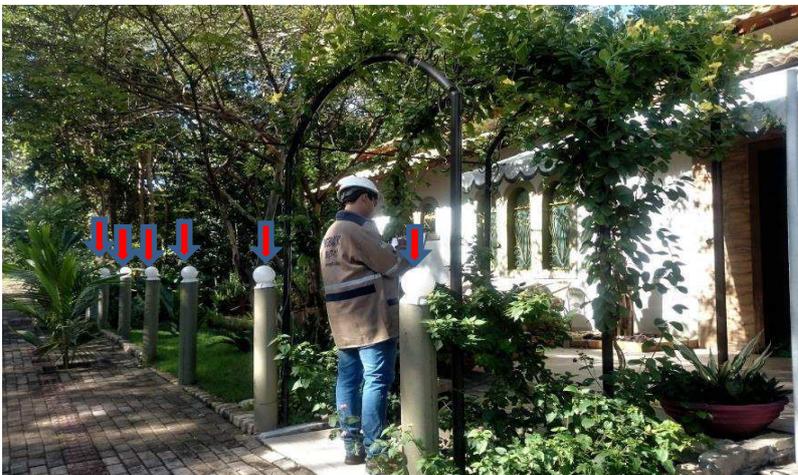
IMAGEM 21

Iluminação Externa

Alguns pontos de iluminação externa sinalizados por setas vermelhas.

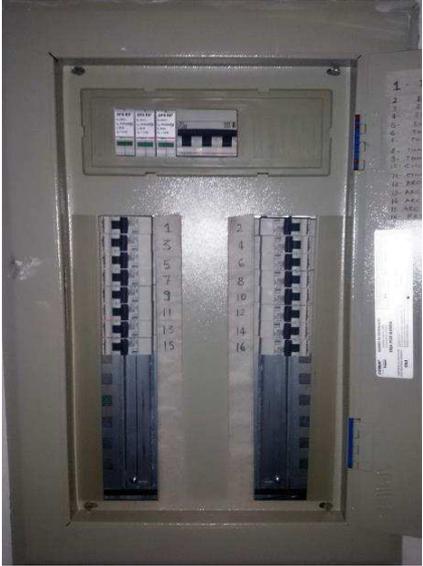
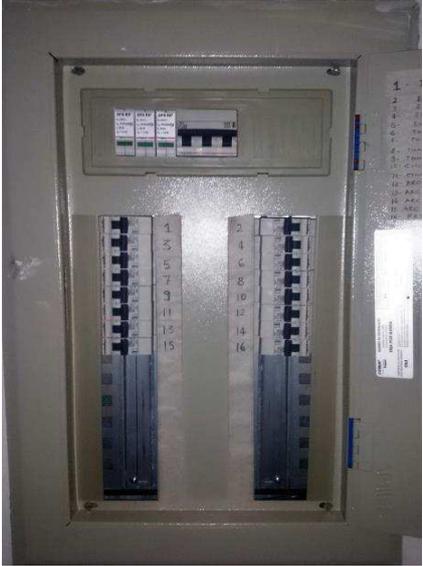
IMAGEM 24
	Quadro de Distribuição de Força e Luz (QDFL) - Piso Superior
	Estado:
	Em Conformidade

Obs:
	Circuitos do quadro devidamente identificados.

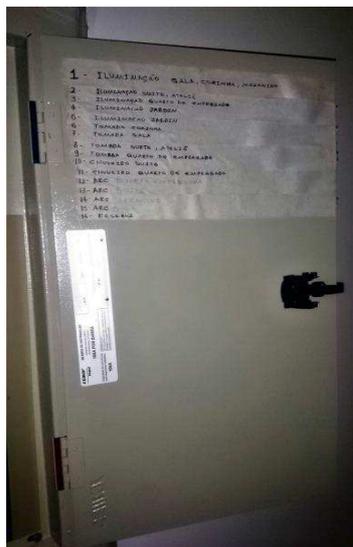
IMAGEM 25

Tampa do QDFL - Piso Superior

De acordo com a **NBR 5410/2008, item 6.5.4.10**, falta aviso de "ADVERTÊNCIA" para quadros de distribuição residenciais. Circuitos do quadro devidamente identificados.

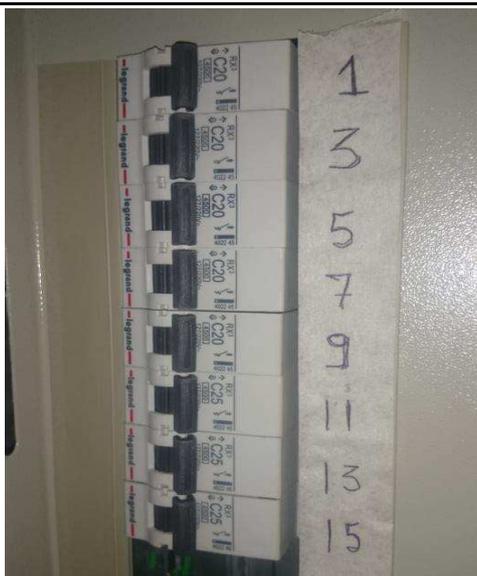
IMAGEM 26

Disjuntores Circuitos ímpares - Quadro Superior

Atendem ao princípio de proteção dos circuitos, porém alguns estão diferentes do especificado no projeto elétrico.

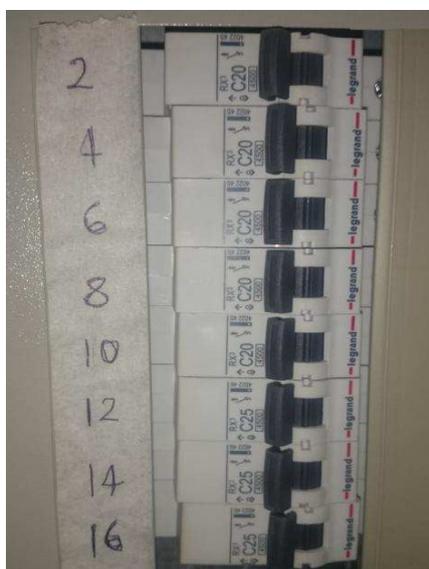
IMAGEM 27

Disjuntores Circuitos pares - Quadro Superior

Atendem ao princípio de proteção dos circuitos, porém alguns estão diferentes do especificado no projeto elétrico.

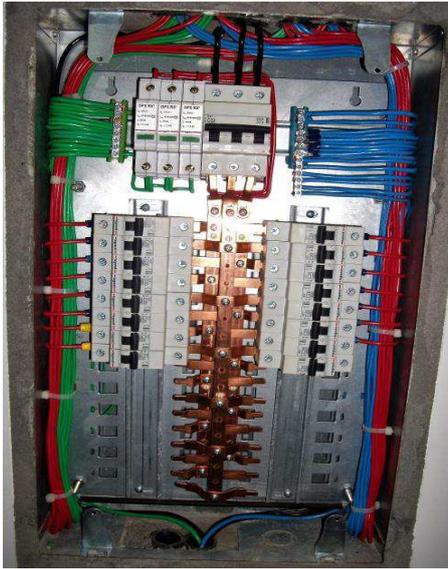
IMAGEM 28

Quadro de Distribuição - Piso Superior

Por motivos de segurança para futuras manutenções a serem feitas no quadro em questão, de acordo com a **NBR 5410/2008**, itens **6.1.5.4** e **6.3.7.2.8**, deve-se identificar os circuitos e e seus terminais.

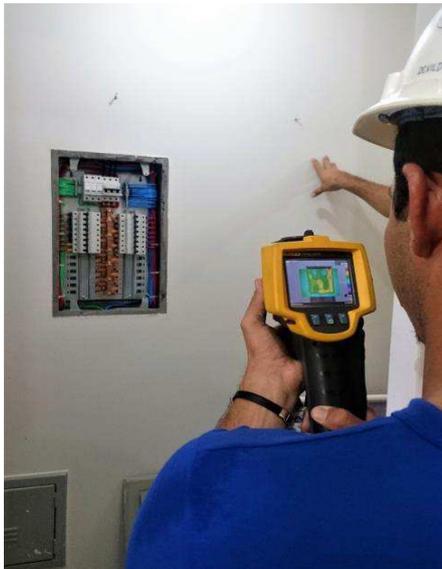
IMAGEM 29

Ensaio Termovisão

Realização do ensaio de termovisão para verificação de pontos quentes.
