CURSO DE GRADUAÇÃO EM ENGENHARIA ELÉTRICA

Universidade Federal
de Campina Grande

RELATÓRIO DE ESTÁGIO INTEGRADO

Este documento relata as atividades vivenciadas durante a realização do estágio no Setor de Planejamento e Controle da Manutenção, da Empresa RAVA Embalagens, situada na cidade de Cabedelo, Paraíba, sob supervisão do Engenheiro Mecânico Giancarlo de Souza Gomes, no período de 09 de janeiro a 2 de maio de 2017, totalizando uma carga horária de 660 horas.

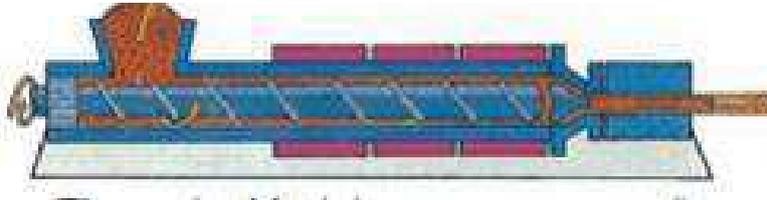
Figura 2: Modelagem por extrusão.

O processo de produção de uma embalagem plástica flexível é iniciado pela adição da matéria-prima principal que é o polietileno. Este polietileno em estado inicial granulado é derretido em altas temperaturas que posteriormente com auxílio de um jato de ar é formado o filme plástico com abertura interna. Neste processo

chamado EXTRUSÃO, pode-se adicionar pigmento a matéria-prima tornando-o colorido conforme o desejado. Além da formação do filme plástico, é neste processo que é determinado a espessura do filme e sua largura. Pode ser visto na Figura 2 a modelagem por extrusão.

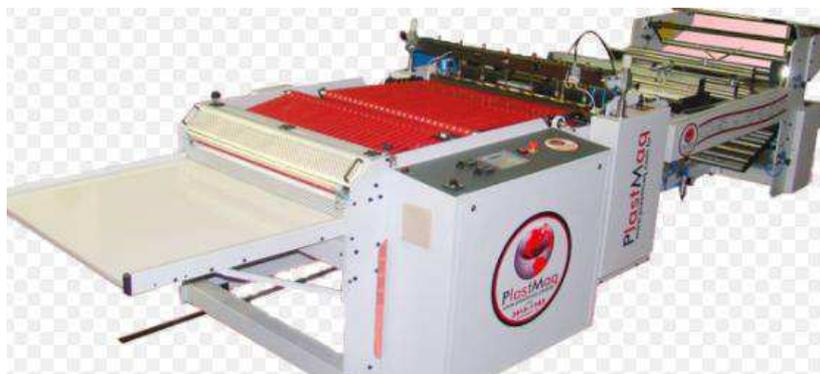
Figura 3: Corta e Solda.

Com o filme plástico enrolado na bobina, seja ele impresso ou liso, o mesmo entra para o último passo que é o CORTE E SOLDAS, onde o filme é cortado no comprimento desejado e ao mesmo tempo soldado. Este processo pode ser realizado com solda frontal ou lateral e o comprimento é determinado por um ajuste da máquina. Na Figura 3 temos um maquinário que realiza a função de corte e solda.

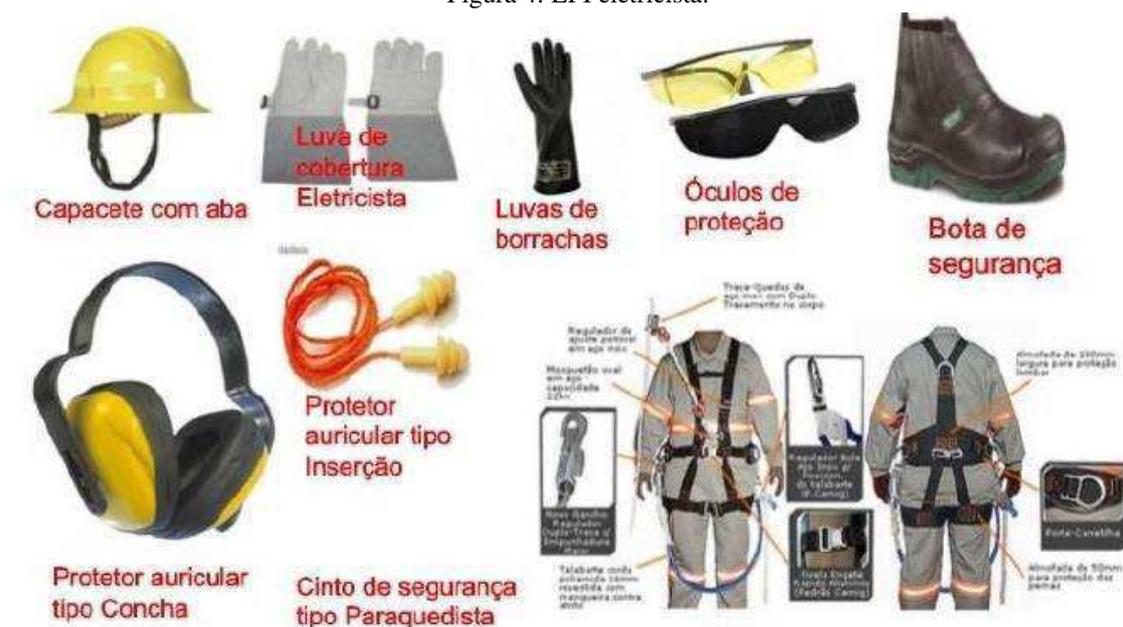
Figura 4: EPI eletricitista.

Os EPI de uso obrigatório para proteção do eletricitista são: o capacete de segurança com jugular classe B; luvas de borracha par alta tensão ou apenas proteção, dependendo do serviço a ser executado; óculos de segurança; calçados com isolamento de segurança; cinto de segurança tipo paraquedista; talabarte e trava quedas, os quais estão ilustrados na Figura 4.

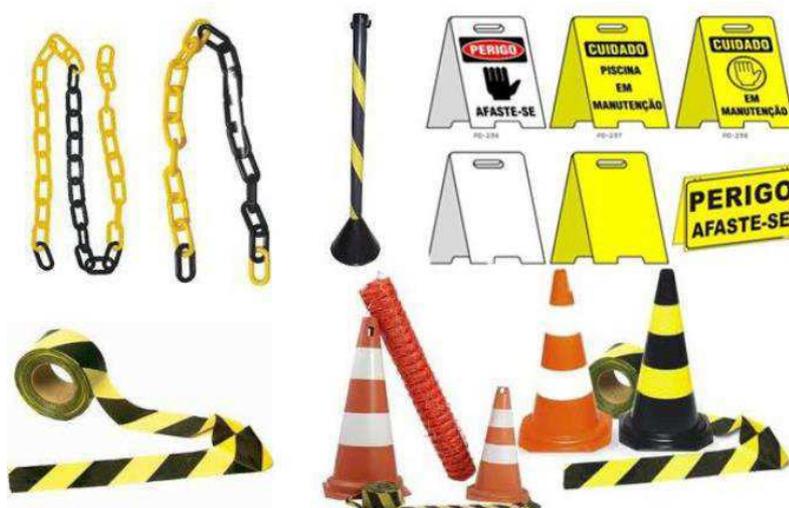
Figura 5: Equipamento de proteção coletiva.

Considera-se um Equipamento de Proteção Coletiva – EPC todo equipamento de uso coletivo designado a evitar acidentes e o aparecimento de doenças ocupacionais. Alguns exemplos de EPC são mostrados na Figura 5.

- **Cone de Sinalização:** Utilizados em vias com velocidades até 70 km/h e em canteiros de obras onde houver ou puder ocorrer fluxo de pedestres.
- **Faixa Refletiva ou Corrente:** Instalada no topo de cada cone a fim de demarcar o canteiro de obras, que deve ter uma rota de fuga para acesso dos profissionais.
- **Placas de Sinalização:** Auxiliar pedestre e profissionais a identificar equipamentos, zonas de risco, caminho a percorrer, instalações elétricas desligadas para manutenção, tensão elétrica de tomadas (110/210 V), entre as mais diversas funções.

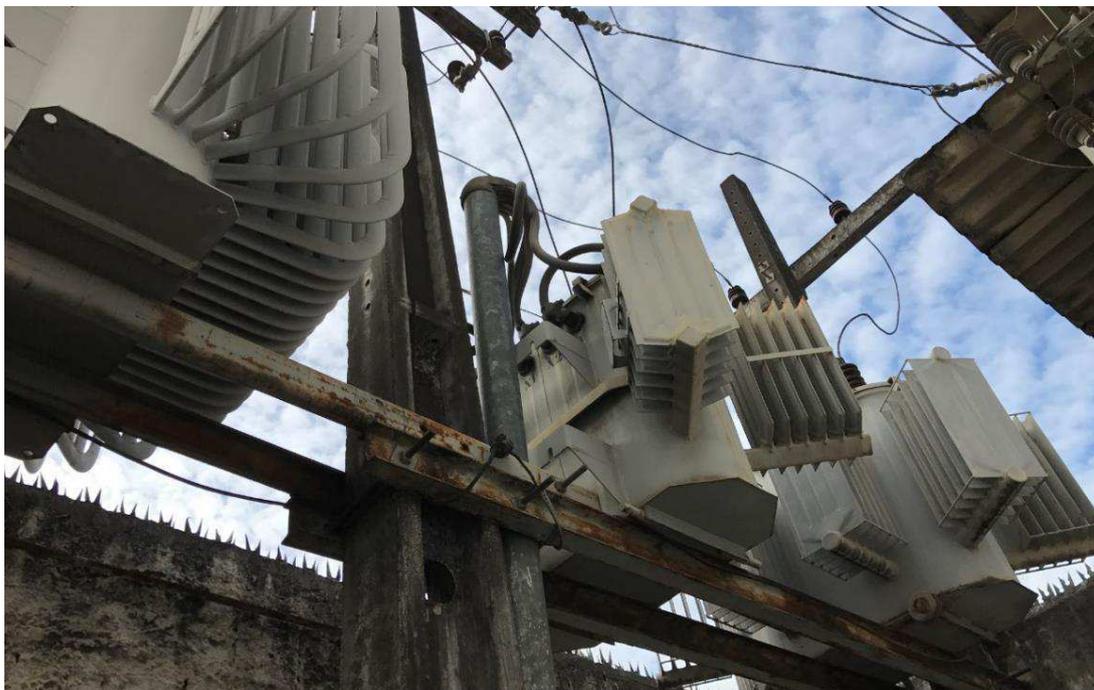
Figura 10: Subestação aérea.

A subestação é de media tensão 13,8 kV, com potência atual de 675 kVA, com três transformadores aéreos, operando em ILHA, com potência nominal de 225 kVA trifásicos, conforme a Figura 10.

Na Figura 11 apresenta-se o plano de manutenção preventivo para a subestação da empresa conforme a NR10 e informações por parte dos fabricantes dos equipamentos.

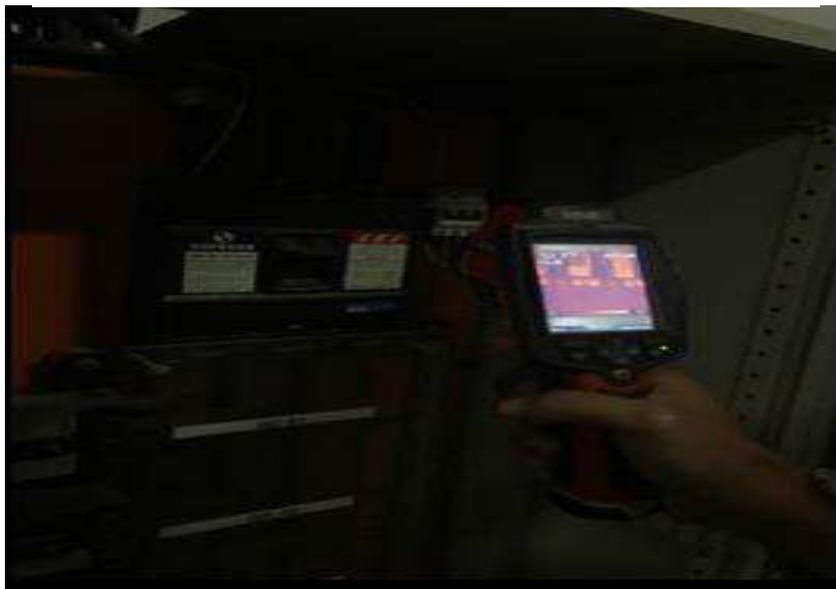
Figura 13: Utilização do termovisor para determinar pontos quentes.

Na Figura 12, estão os itens verificados, especificamente de uma CORTE E SOLDA em uma manutenção preventiva elétrica. Onde, os inversores de frequência eram resetados para os parâmetros de fábrica e analisados de acordo com o manual de cada inversor, se estivessem funcionando de acordo, eram retornados os parâmetros anteriores. Além da implementação de análises termográficas nos quadros de força a procura de pontos quentes, ilustrada na Figura 13, e a medição da uniformidade das resistências, utilizando o termovisor. A termografia se apresenta como uma técnica de inspeção extremamente útil, uma vez que permite realizar medições sem contato físico com a instalação, verificar equipamentos em pleno funcionamento e inspecionar grandes superfícies em pouco tempo.

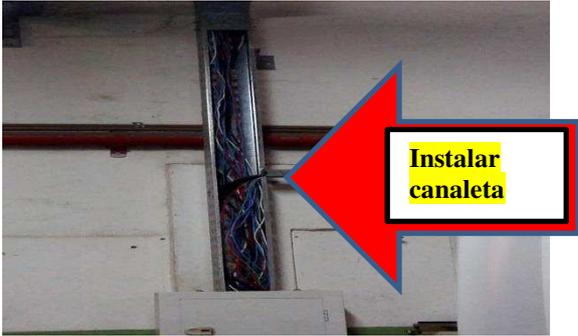
<p>A fiação que passa pela canaleta até o quadro de força está exposta necessitando de uma tampa que feche a canaleta por completo. Local: quadro de distribuição ao CS 15. Observação: <u>Serviço realizado.</u></p>

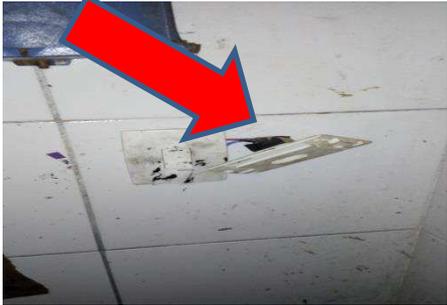
<p>Interruptor e tomada, ligada num mesmo circuito podendo ocasionar choques elétricos. Aumentando o risco de acidente. Local: sala dos impressores Observação: <u>Comprar interruptor com tomada.</u></p>

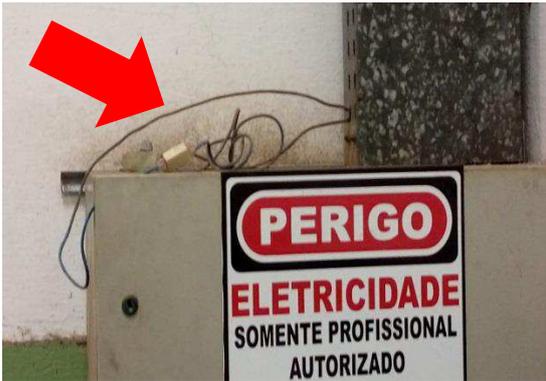
<p>Fiação exposta por fora da canaleta. Local: Por trás da CS 14. Observação: <u>Fio de comunicação (falar com T.D.</u></p>

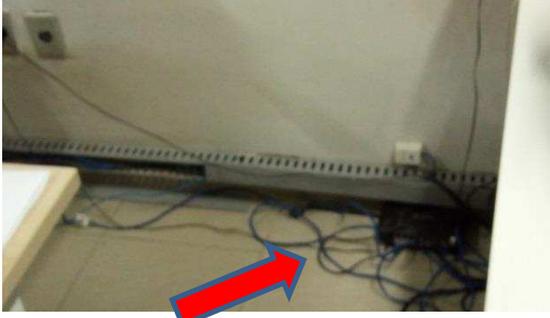
<p>Fiações soltas e desorganizadas podendo ocasionar acidentes. Local RH Observação: <u>Fio de comunicação (falar com T.I).</u></p>

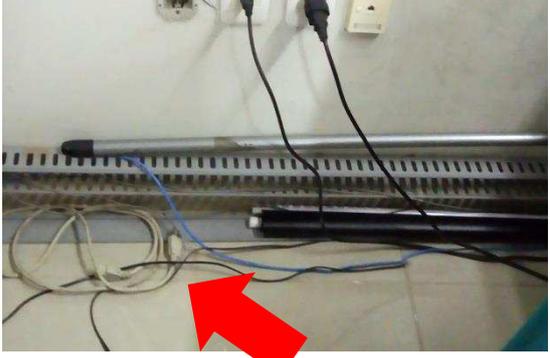
<p>Fiações soltas e desorganizadas podendo ocasionar acidentes. Local RH Observação: <u>Fio de comunicação (falar com T.I).</u></p>

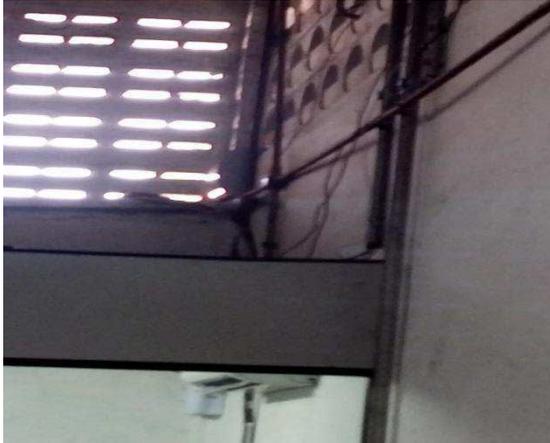
<p>Fiação desorganizada e exposta acima da sala de logística.</p>

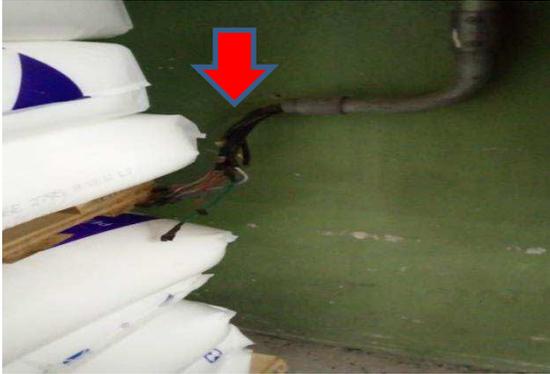
<p>Fiação solta fora da canalização, podendo ocasionar um sinistro. Local: estocagem de matéria prima da extrusora 4 Observação: <u>comprar caixa de passagem.</u></p>

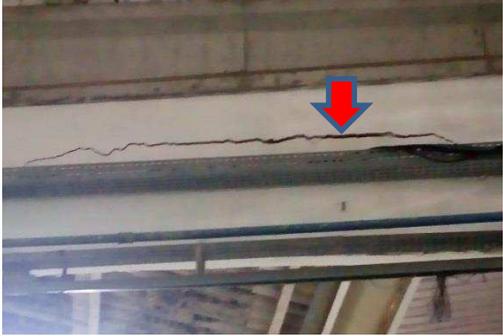
<p>Rachadura da viga de sustentação que está localizado abaixo da corte solda 3.</p> <p>Observação: <u>analisar com o pedreiro.</u></p>

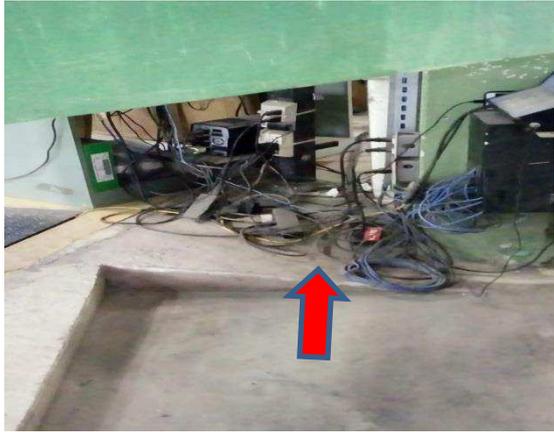
<p>Fiação desorganizada, vários equipamentos ligados em uma mesma tomada. Podendo acarretar em curto circuito, além de acidentes decorrentes aos fios expostos.</p> <p>Observações: <u>comprar canaleta, ou eletroduto flexível, buchas e parafusos e separar a fiação elétrica, da fiação de comunicação.</u></p>

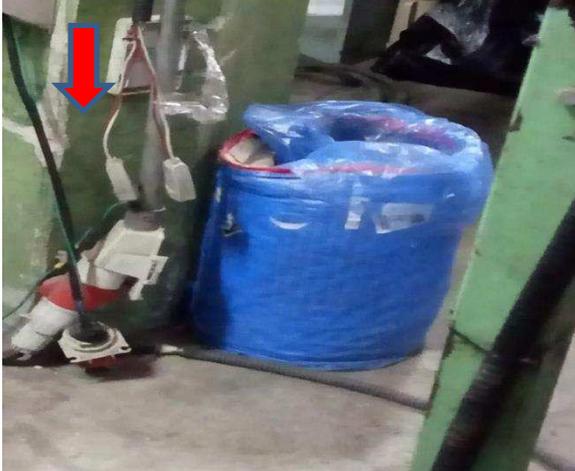
<p>Fiação exposta, fora da caixa de passagem. Exposta a qualquer colaborador podendo acarretar em problemas decorrentes a má locação do mesmo.</p>

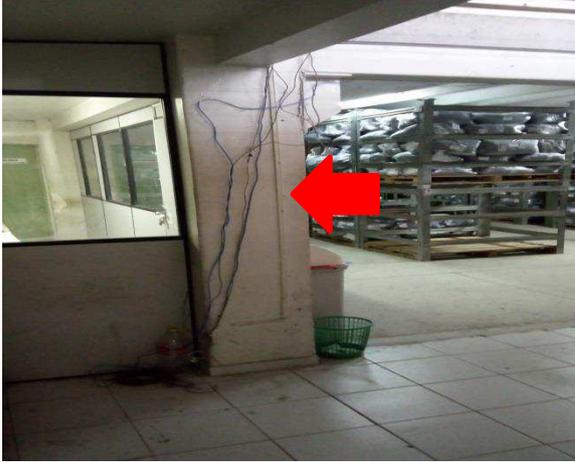
<p>Fios alocados de forma incorreta fora das canaletas e desorganizados. Local: Expedição Observação: <u>Fio de comunicação (falar com T.I).</u></p>

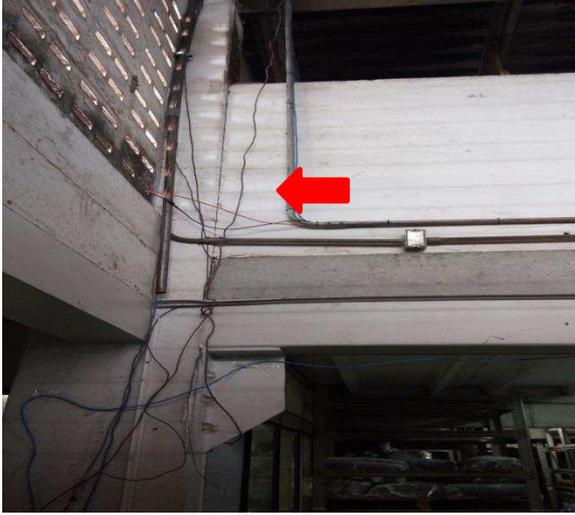
<p>Fios alocados de forma incorreta fora das canaletas e desorganizados. Local: Expedição Observações: <u>Comprar 10 buchas e parafusos(6”), canaletas.</u></p>

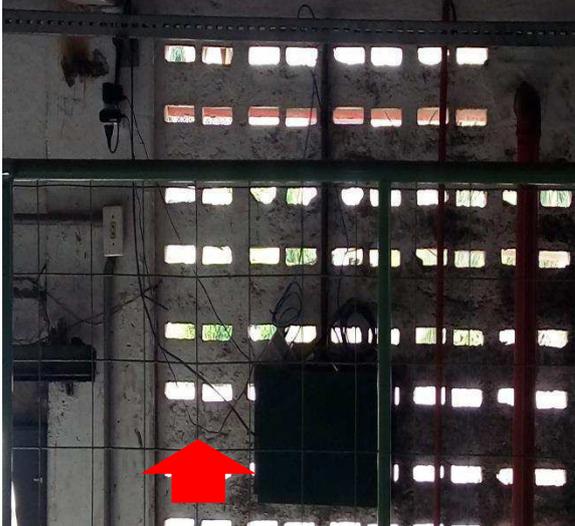
<p>Fios alocados de forma incorreta fora das canaletas e desorganizados. Local: Expedição</p>

OBS: SOLICITO A MANUTENÇÃO UM ELETRICISTA PARA SOLUCIONAR TAIS SITUAÇÕES.
