UNIVERSIDADE FEDERAL DE CAMPINA GRANDE  
CENTRO DE ENGENHARIA ELÉTRICA E INFORMÁTICA  
CURSO DE GRADUAÇÃO EM ENGENHARIA ELÉTRICA

RELATÓRIO DE ESTÁGIO SUPERVISIONADO

O estágio teve como objetivo a resolução do problema referente ao forno MUFLA, instalado no Laboratório de Avaliação e Desenvolvimento de Biomateriais do Nordeste - CERTBIO. Para este propósito, desenvolveram-se atividades como: testes de funcionamento; inspeção das instalações elétricas e acompanhamento de manutenção das instalações. Por fim, realizou-se a atualização parcial do prédio do CERTBIO, fornecido pela Prefeitura Universitária (PU), referente à parte do prédio que pertence ao curso de Engenharia de Materiais.

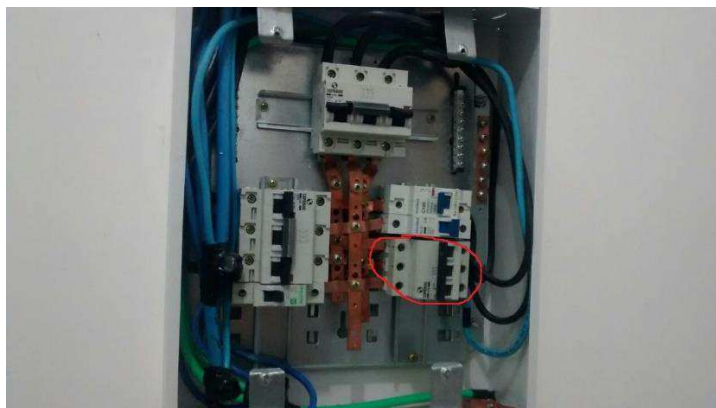
Figura 5: Quadro de distribuição do segundo pavimento.

No quadro de distribuição do segundo pavimento, ocorre a derivação das 3 fases (2 fios preto e um azul) a partir do disjuntor, conforme indicado na Figura 5. Neste quadro de distribuição, chegam os fios de terra (verde) e de neutro (azul), e há uma emenda (Figura 6) em cada um destes fios, enviados para os disjuntores dos fornos.

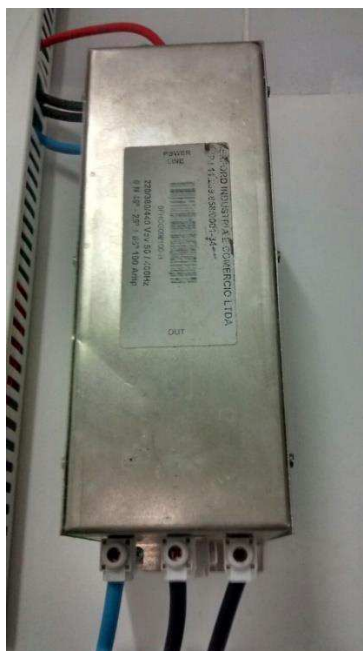
Figura 7: Filtro

As três fases que vão para os fornos passam pelo filtro (Figura 7), e vão para o disjuntor de 25 A que está ligado em paralelo ao disjuntor de 50 A. Foi informado que existiam dois disjuntores de 25 A, porém o técnico substituiu um desses por um de 50 A que permaneceu instalado, pois ele verificou que a corrente estava além da nominal (18 A) do forno.

O disjuntor de 25 A está ligado ao forno próximo aos disjuntores (forno 1), que não está funcionando, e o de 50 A ao forno, que se encontra próximo à porta, e no qual foram realizados os testes. (forno 2).

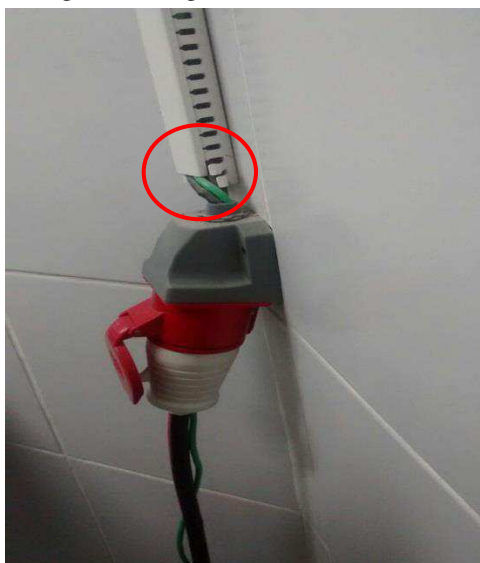
Figura 9: Chegada dos fios no forno 2

Na Figura 9, observa-se que chegam pela canaleta três condutores de fase, um condutor de terra, e um condutor de neutro que foi derivado na emenda, que vão para o forno 2. As tomadas utilizadas para ligarem os 2 fornos são de 5 pinos (três fases, um neutro e um terra), conforme indica a Figura 10.

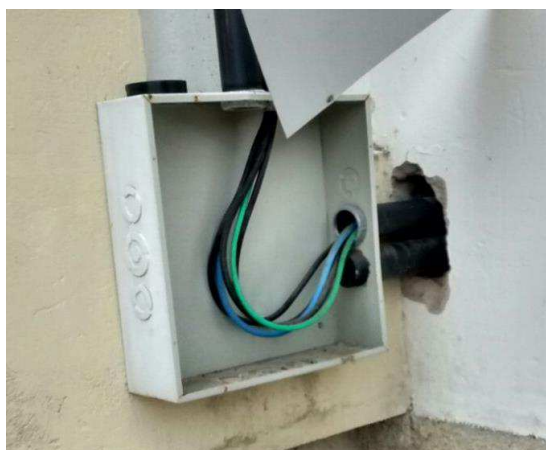
Figura 13: Caixa de passagem externa.

Os novos condutores passaram pela caixa de passagem, localizado na parte externa do edifício, conforme indica a Figura 13, e subiram para a sala de preparação de amostras do segundo pavimento, onde se encontram os fornos.
