Departamento de Engenharia Elétrica

Relatório de Estágio Integrado

Neste relatório são descritas as atividades realizadas por Tulio Aureliano Coimbra Soares, discente da Universidade Federal de Campina Grande (UFCG), durante o estágio na Energisa Paraíba Distribuidora de Energia S.A. no período do 24/01/2017 a 05/07/2017. O estágio foi realizado no Centro de Operação de Medição (COM) e no Centro de Inteligência no Combate às Perdas (CICOP), ambos submetidos à Gerência Corporativa de Proteção à Receita (GCPR). Tal setor responsável pela definição de estratégias no combate às perdas, sejam elas técnicas ou não técnicas. Como parte de tais atribuições, está a de acompanhar os clientes telemedidos e garantir que se obtenham as medições de maneira correta. As principais atribuições designadas ao aluno foram a análise das medições de telemetria, geração de listas no escopo de combate às perdas não técnicas, e o acompanhamento de clientes telemedidos para garantir a disponibilidade dos dados. Para a realização destas tarefas, foram utilizadas ferramentas como o CAS Hemera e recursos do Microsoft Office, especialmente o Microsoft Excel e Visual Basic.

**Palavras-chave:** Perdas Técnicas

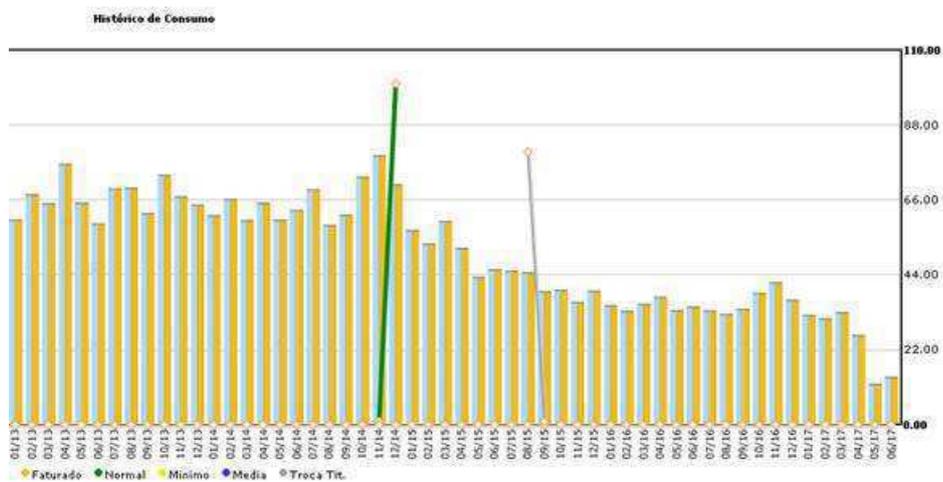
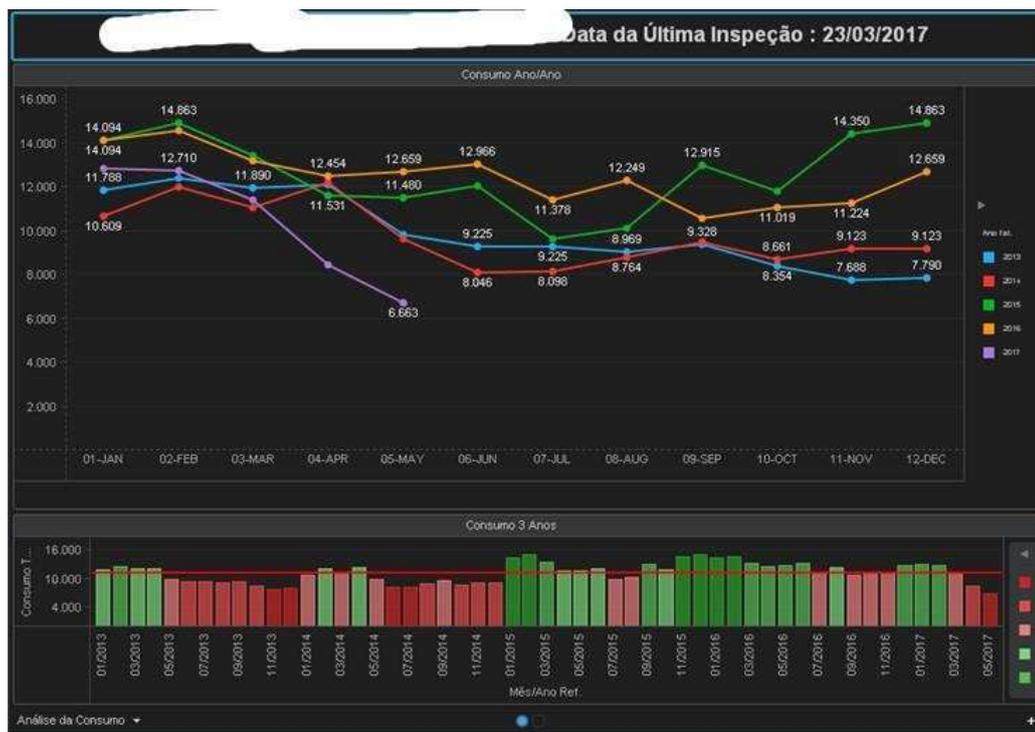
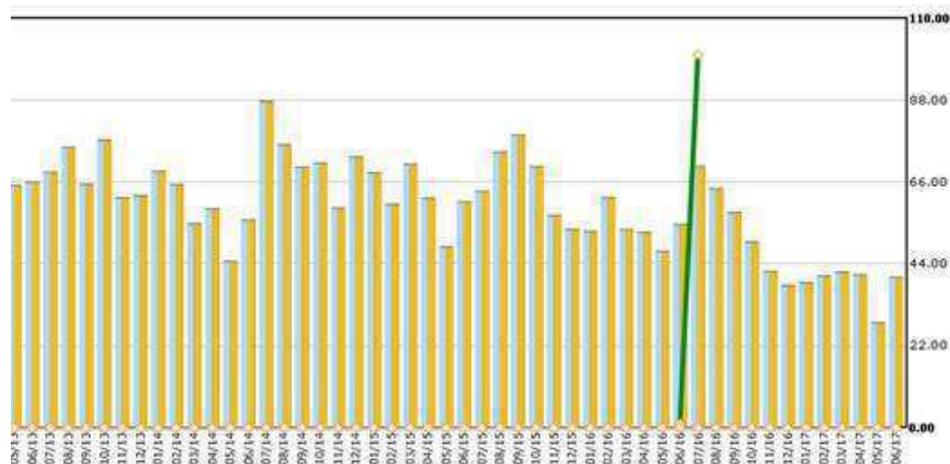
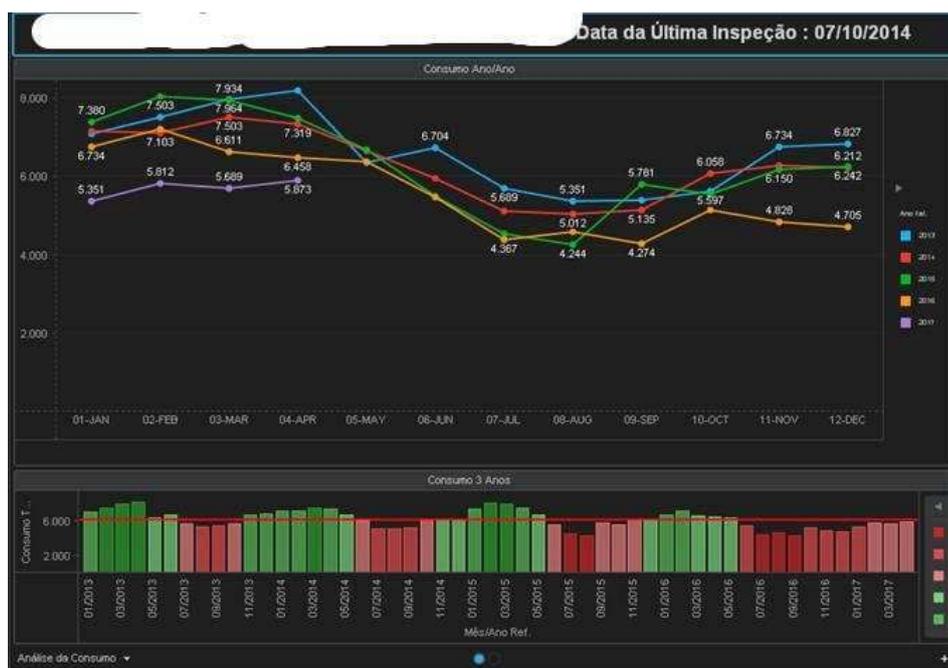
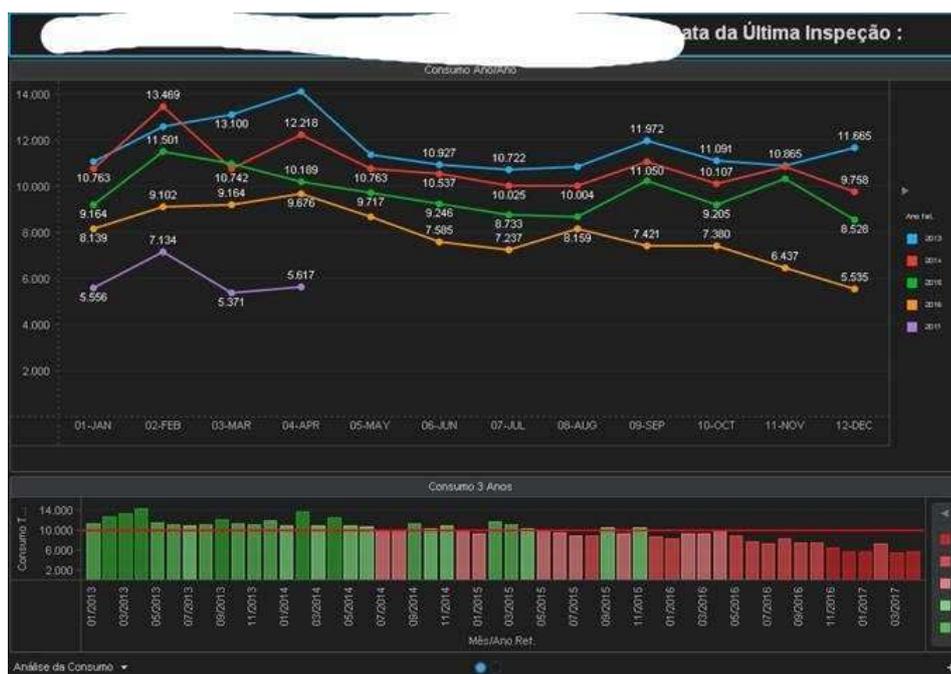
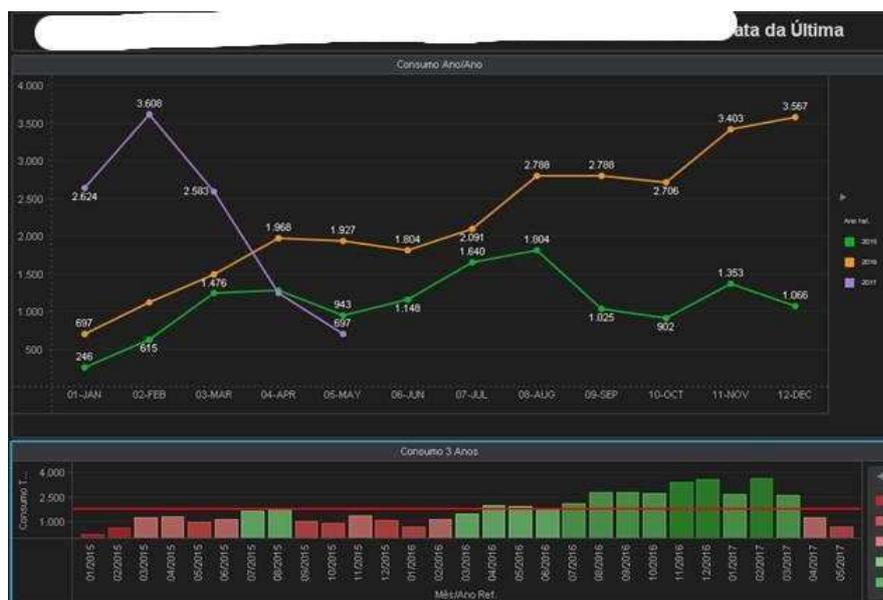
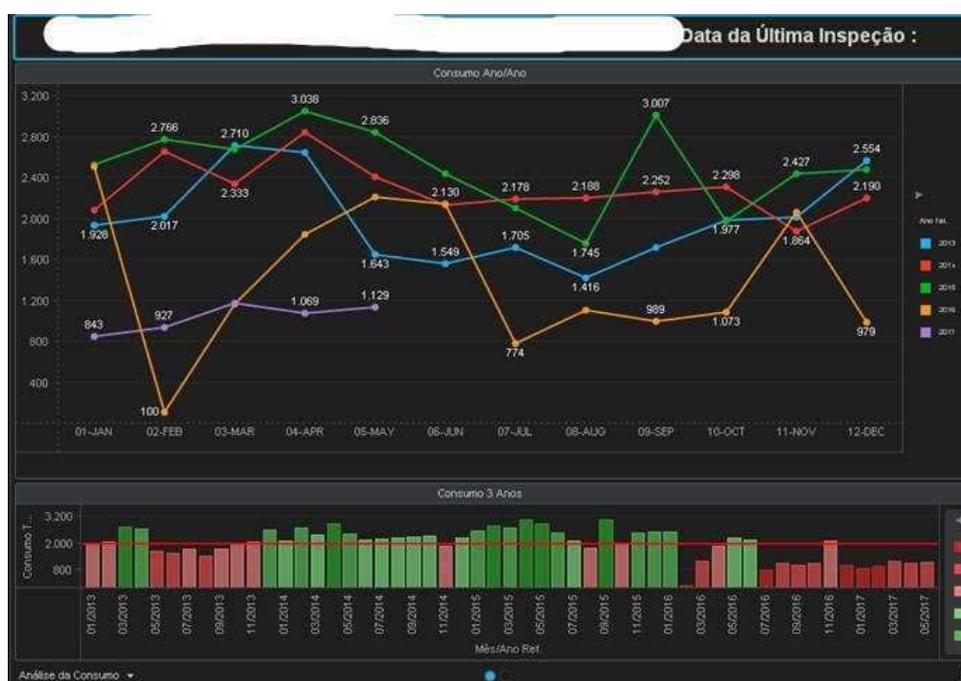
Figura 2 – Exemplo de cliente em que foi identificado queda de consumo

Figura 3 – Exemplo de cliente em que foi identificado queda de consumo

Figura 4 – Exemplo de cliente em que foi identificado queda de consumo

Figura 5 – Exemplo de cliente em que foi identificado queda de consumo

Figura 6 – Exemplo de cliente em que foi identificado queda de consumo

Figura 8 – Exemplo de cliente em que foi identificado queda de consumo

Figura 9 – Exemplo de cliente em que foi identificado queda de consumo

Nos casos das Figuras 2 a 9 observa-se que houve uma queda de consumo se comparado com anos anteriores. Tal comportamento pode indicar alguma irregularidade, como desvio de energia ou defeito em algum equipamento, sendo necessária a inspeção para a

Para a indicação de inspeção para o caso de algum cliente apresentar queda no seu consumo, é importante analisar o resultado das últimas inspeções, para acaso de terem acontecidos recentemente. Pode-se deparar com o caso de unidades consumidoras que já tiveram suas reduções de consumo justificadas por meio de visitas anteriores, sendo possível que tenha ocorrido uma redução na produção, suspensão das atividades por conta de reforma ou problemas financeiros, etc. Também é importante analisar o perfil de consumo do cliente nos últimos anos, pois alguma queda pode tratar-se de uma sazonalidade nas atividades da unidade, não justificando assim a indicação por diminuição de consumo. Tais razões só podem ser apuradas no ato da inspeção, onde os técnicos se informam com os funcionários da empresa o motivo da queda de consumo.

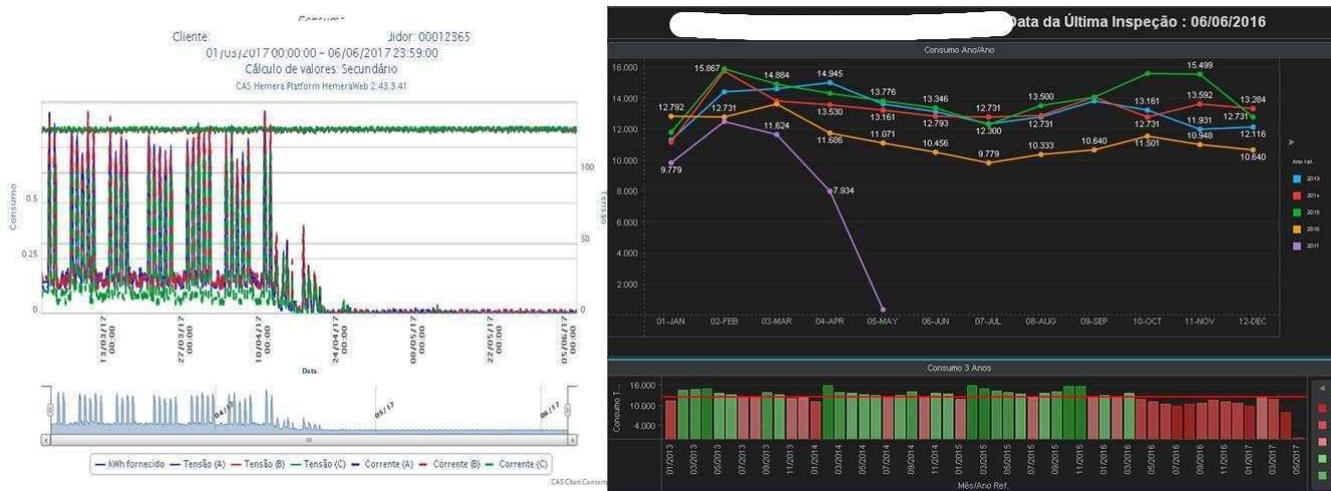
Figura 7 – Exemplo de cliente em que foi identificado queda de consumo

correta identificação do problema. Pode-se destacar o caso da Figura 7, onde a redução de consumo é bastante acentuada. Tal diminuição pode ser resultado do desligamento dos equipamentos ligados à rede, assim como o acontecimento de uma grave falha nos equipamentos.

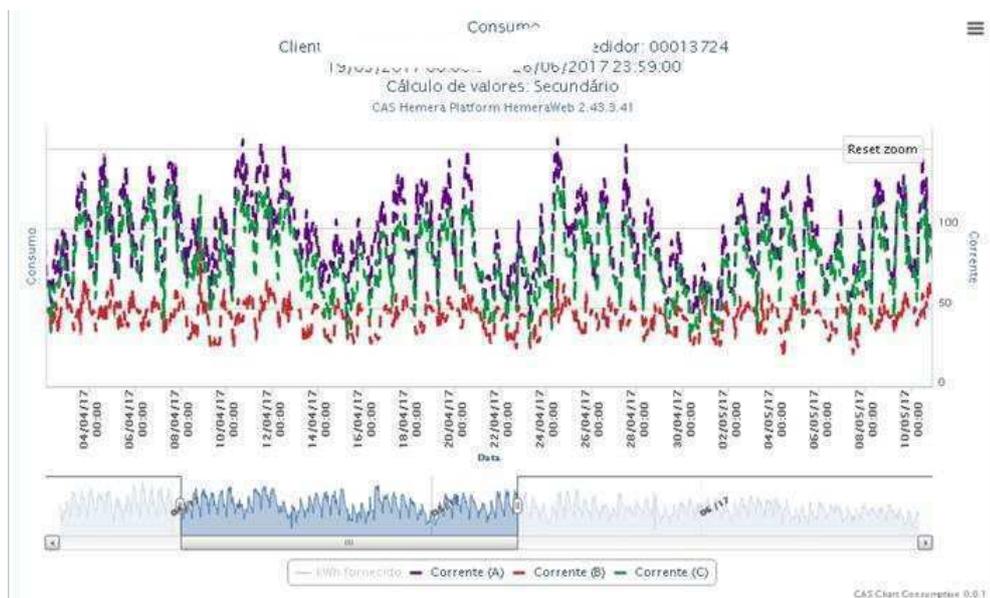
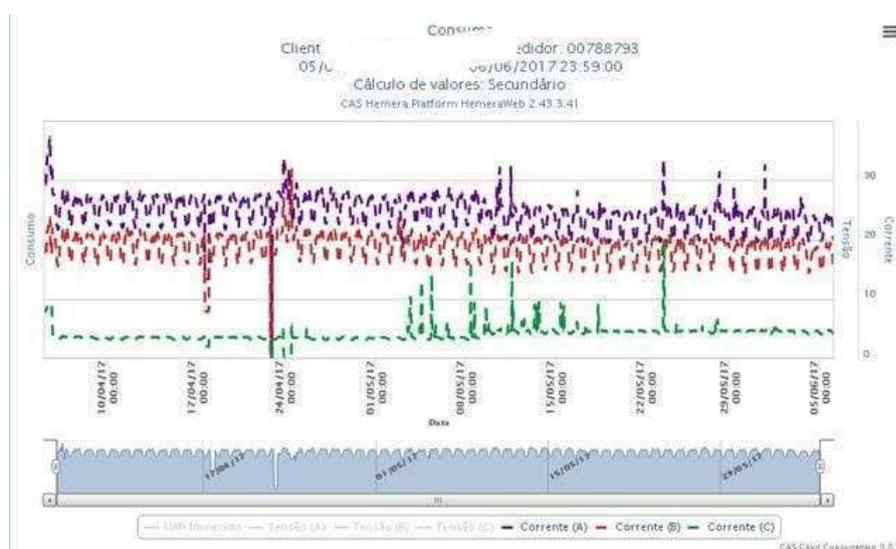
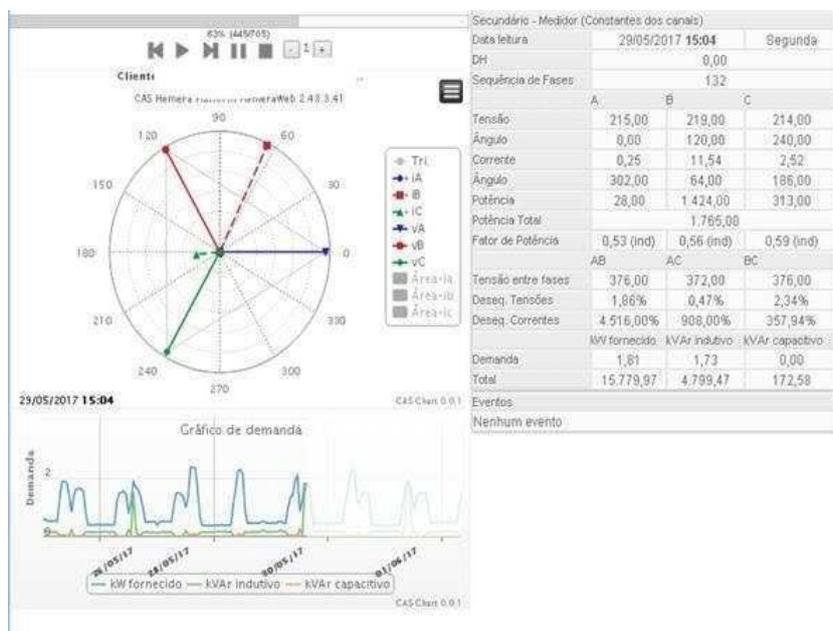
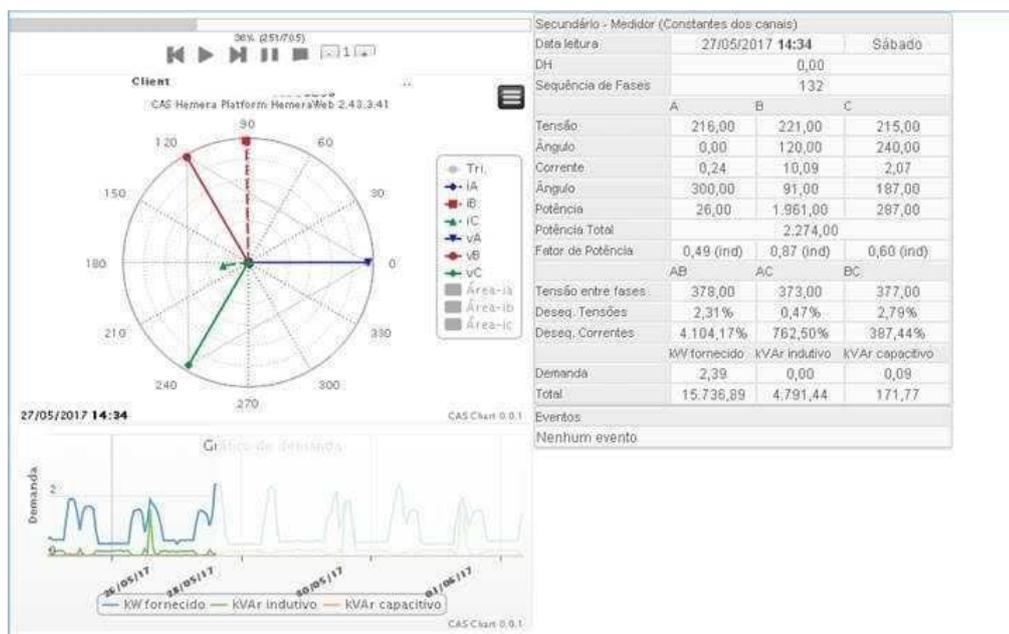
Figura 10 – Exemplo de cliente em que foi identificado correntes desproporcionais

Figura 12 – Exemplo de cliente em que foi identificado correntes desproporcionais

Figura 13 – Exemplo de cliente em que foi identificado correntes desproporcionais

Figura 14 – Exemplo de cliente em que foi identificado correntes desproporcionais

Nos casos das Figuras 10 a 14 observa-se que uma das fases possui valores razoavelmente menores do que as outras. Tal comportamento pode indicar alguma irregularidade, como desvio de energia em uma das fases ou defeito em algum equipamento, sendo necessária a inspeção para a correta identificação do problema. Pode-se destacar o caso da

Diferentemente da identificação por queda de consumo, o caso de correntes desproporcionais se trata mais de uma verificação, já que tal problema é apontado pelo sistema. Na imensa maioria dos casos, o alarme se trata de períodos em que a atividade do cliente apresenta valores de correntes desproporcionais de maneira natural devido a diminuição de suas atividades, e.g, desligamento de alguns equipamentos à noite ou nos finais de semana, não caracterizando irregularidades. Sendo assim, fica a cargo do analista o discernimento da presença destas, sendo necessário a análise do perfil das correntes ao longo de algum período. Isto é feito com intuito de identificar se o comportamento de correntes desproporcionais é padrão em determinados períodos.

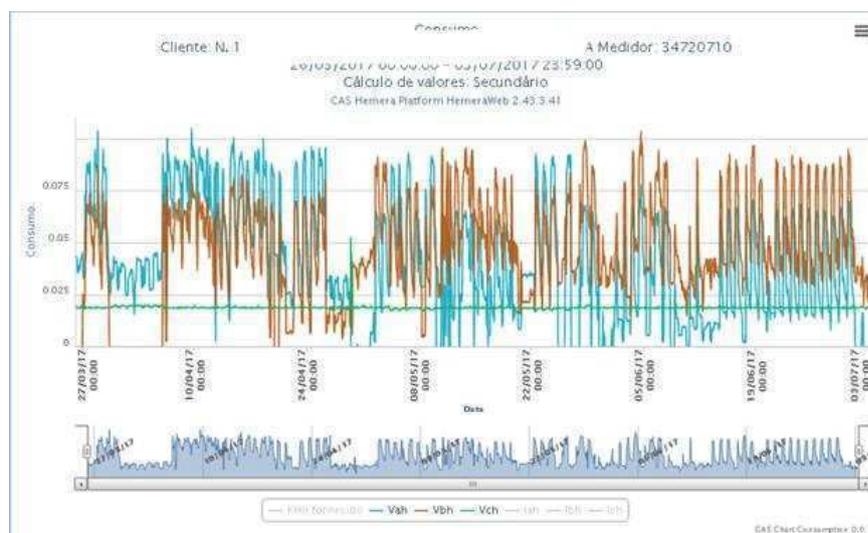
Figura 11 – Exemplo de cliente em que foi identificado correntes desproporcionais

Figura 11, onde uma das correntes possui valor praticamente constante, diferentemente das outras fases que variam ao longo do tempo. A partir da experiência adquirida com outros casos, há a possibilidade de tal problema ser resultado de uma ligação incorreta dos canais de tensão e corrente, sendo possível que os valores apresentados nesta fase sejam referentes ao valor de tensão nesta.

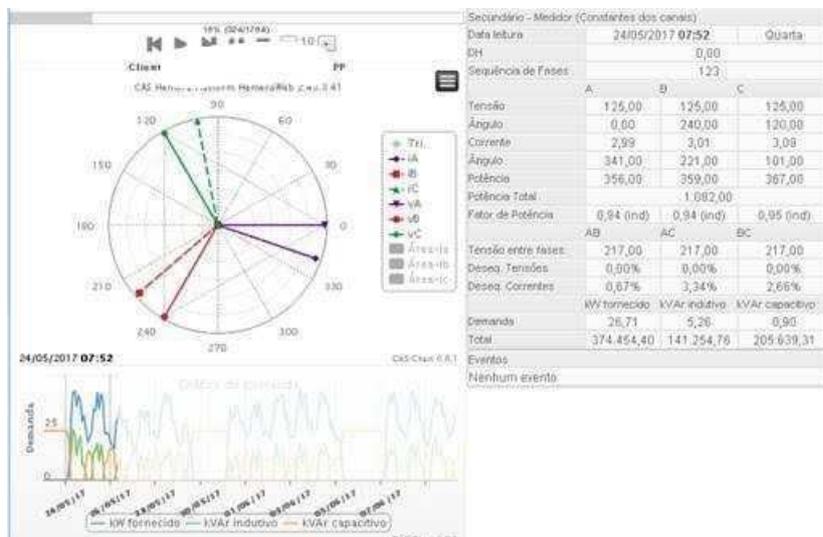
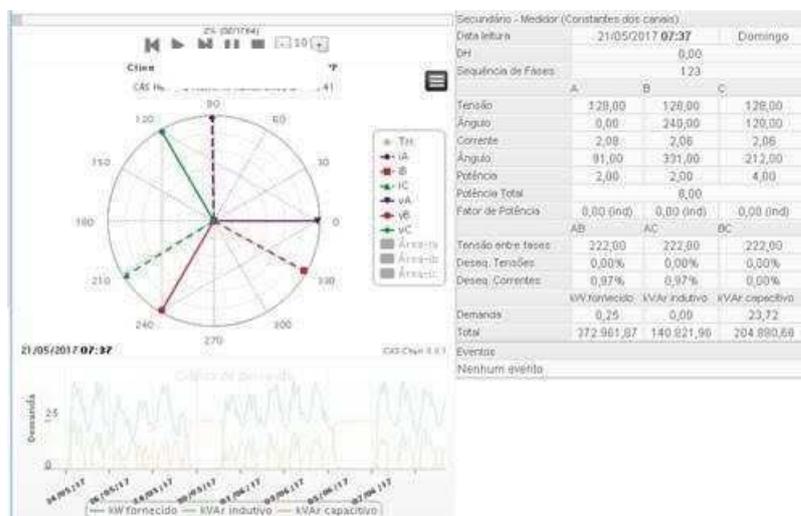
No que tange ao fator de potência, há diversos problemas que podem ocorrer. Normalmente, tais problemas são resultado de protocolo incorreto, fazendo com que os valores apresentados não sejam condizentes com a realidade. Além disso, quando os valores de corrente são muito baixos, é comum que os valores de fator de potência sejam inconsistentes, cabendo ao analista discernir caso a caso. Para o cliente identificado nas Figuras 15 a 17, o fator de potência assume valores condizentes ao longo da semana, mas no final desta, mesmo com os valores de corrente se mantendo os mesmos, aquele assume valor zero. Dito isto, é necessário uma verificação em campo para a identificação do problema.

Figura 15 – Exemplo de cliente em que foi identificado problema no fator de potência

Figura 16 – Exemplo de cliente em que foi identificado problema no fator de potência

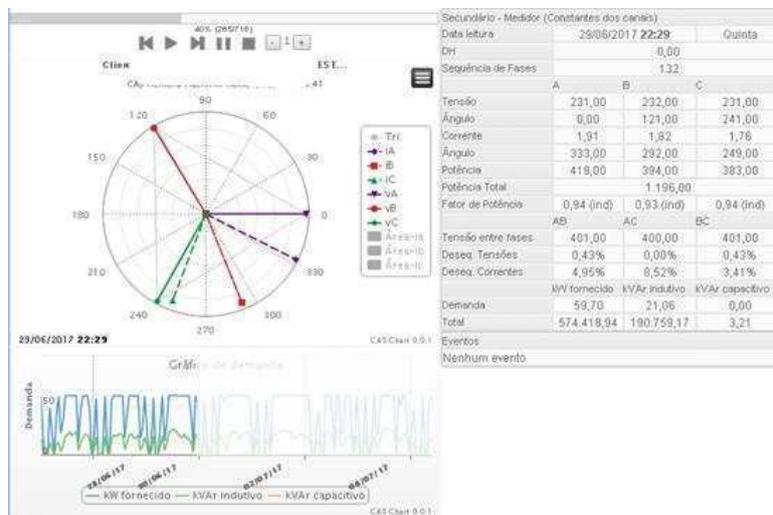
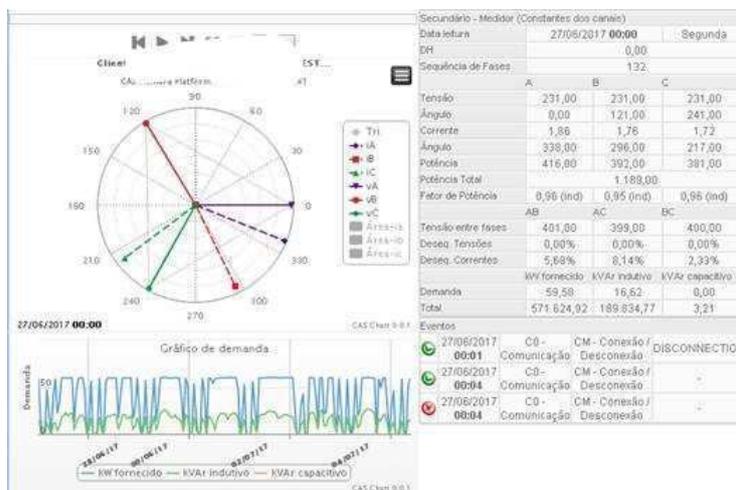
Figura 18 – Exemplo de cliente em que foi identificado problema de ligação na fase B

Figura 19 – Exemplo de cliente em que foi identificado problema de ligação na fase B

- Figuras 18 e 19 - Para este caso, observa-se que o comportamento da corrente na fase B é inconsistente com a realidade. Tal configuração de gráfico fasorial, normalmente, acontece quando há um erro de ligação no medidor, fazendo com a corrente esteja invertida, apresentando uma defasagem de  $180^\circ$  daquel que seria o mais comum.

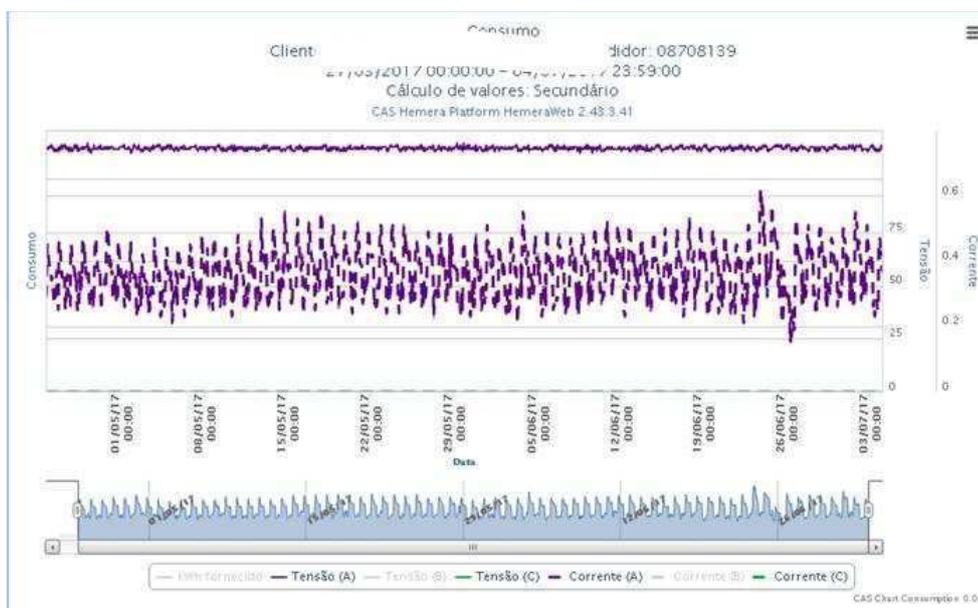
Figura 20 – Exemplo de cliente em que foi identificado problema nas fases, estando presente somente uma fase

- Figuras 20 - Observa-se que os valores de corrente e tensões das outras duas fases estão zerados. Sendo assim, podendo se tratar tanto de caso de medição a 3 elementos, ou medição a 2 elementos, tal comportamento é inconsistente, sendo necessária uma inspeção para verificação do caso.
- Figuras 21 e 22 - Este caso é bem visível o problema, visto que em determinados momento foi registrado presença de corrente, mas o consumo apresentado no sistema está zerado. Isto provavelmente não representa uma fraude, sendo mais comum um erro de protocolo ou comportamento estranho da remota no envio das informações. Caso precisa ser apurado em campo para a devida identificação.

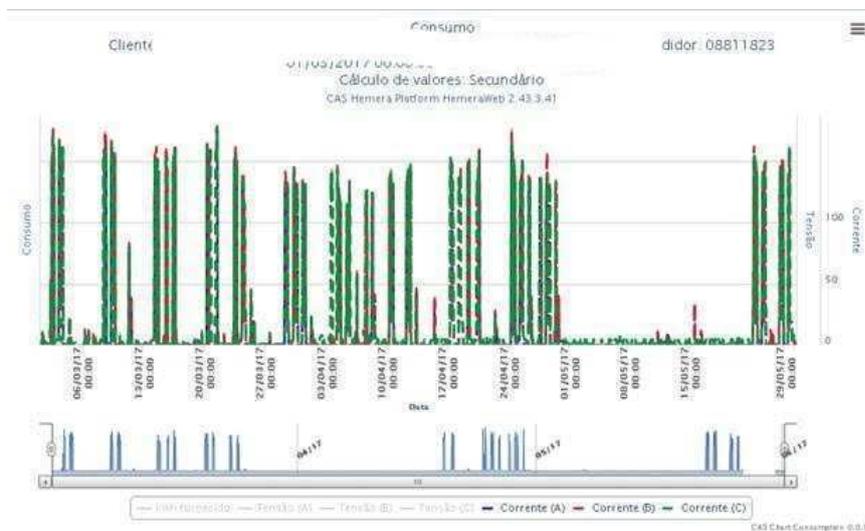
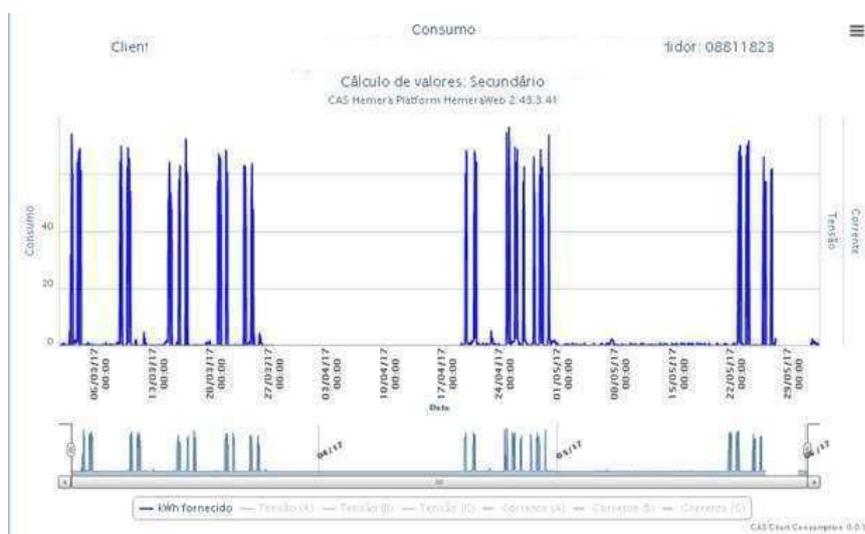
Figura 21 – Exemplo de cliente em que foi identificado presença de corrente em momentos que o consumo estava zerado

Figura 22 – Exemplo de cliente em que foi identificado presença de corrente em momentos que o consumo estava zerado

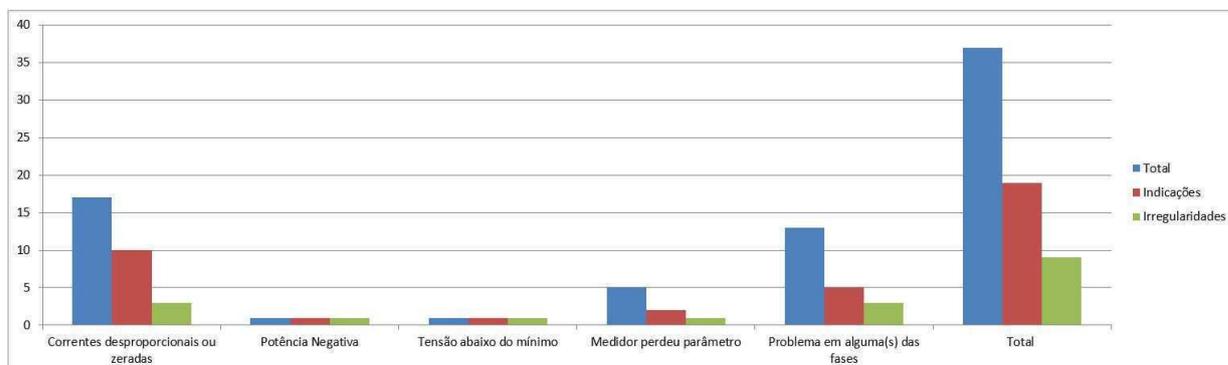
Figura 25 – Acompanhamento das Irregularidade Identificadas
