**UNIVERSIDADE FEDERAL DE CAMPINA GRANDE
CENTRO DE ENGENHARIA ELÉTRICA E INFORMÁTICA
UNIDADE ACADÊMICA DE ENGENHARIA ELÉTRICA**

**RELATÓRIO DE ESTÁGIO
SELMAM – SERVIÇOS ELÉTRICOS DE MANUTENÇÃO E
MONTAGEM**

Relatório de Estágio Integrado submetido à Coordenação do Curso de Engenharia Elétrica da Universidade Federal de Campina Grande como parte dos requisitos necessários para a obtenção do grau de Bacharel em Ciências no Domínio da Engenharia Elétrica.

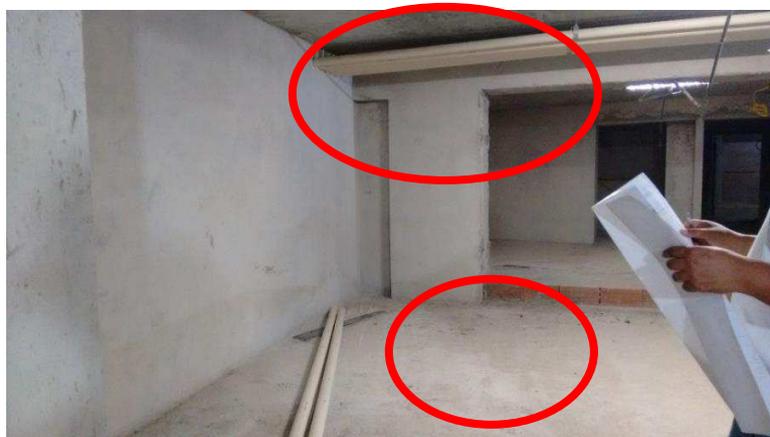
Figura 6: Espaço reservado à subestação do hotel.

Na Figura 6 mostra-se alguns problemas poderia atrasar a conclusão da obra caso não fossem resolvidos a tempo.

No espaço reservado à subestação do hotel, foi inserido um conjunto de tubos de esgotos, e que devem ser removidos ou envelopados, para que não ocorresse vazamento de esgoto em cima das partes energizadas da subestação. Outro fator importante observado foi que, para alocação do transformador na subestação é necessário que a parte da alvenaria da subestação estivesse pronta.

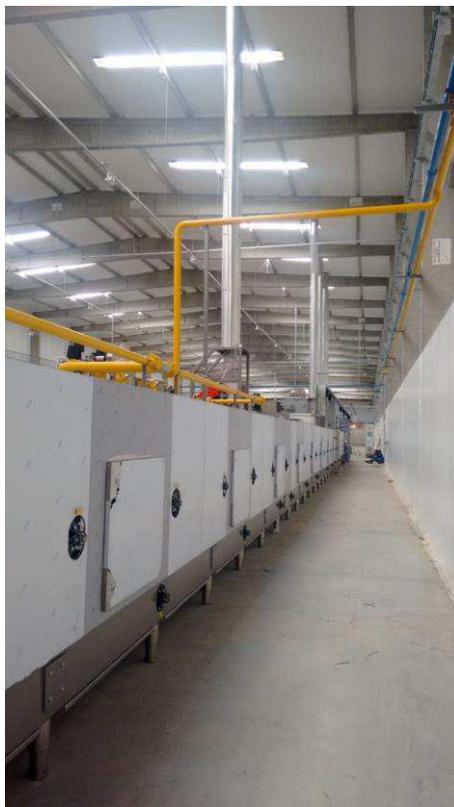
Figura 10: Máquina de produção de biscoito cracker.

Para melhor compreender a magnitude da obra, na Figura 10 mostra-se uma das máquinas.

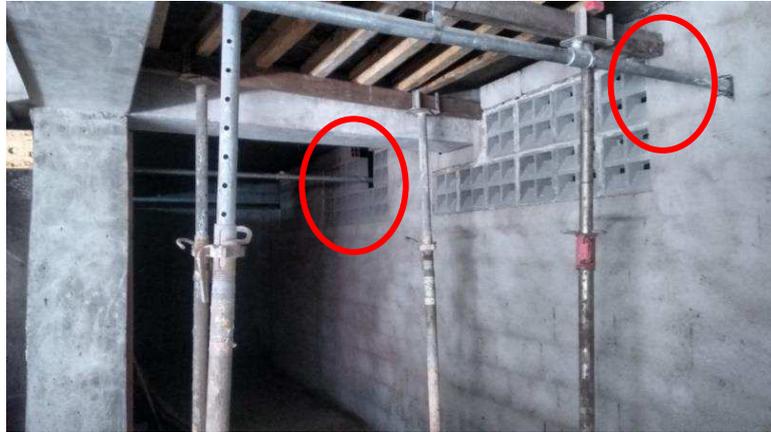
Figura 11: Tubulação de incêndio - Subestação comercial.

Dentro da subestação comercial, estava previsto uma tubulação de combate a incêndio. Assim, procurou-se a equipe responsável e solicitou a remoção dessa tubulação, tendo em vista que a subestação consta de partes energizadas. A Figura 11, mostra-se a tubulação referida.

Após a solicitação, a equipe responsável passou por volta de 15 dias para remover a tubulação ilustrada na Figura 11. Como as outras equipes todas têm prazo para concluir suas atividades acaba dificultando a comunicação entre equipes distintas.

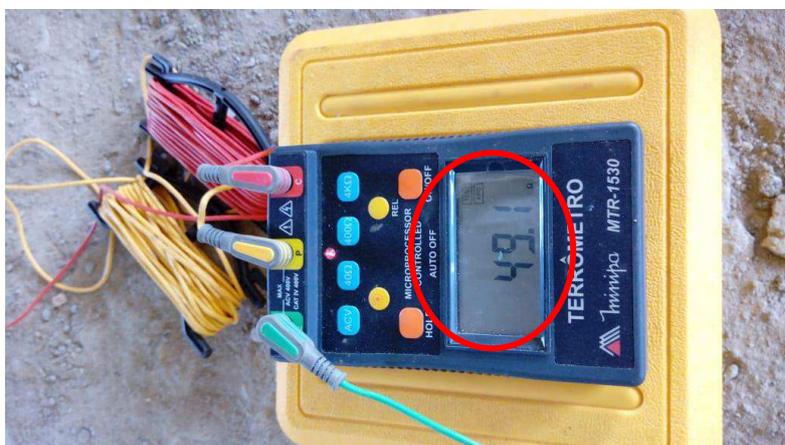
Figura 12: Resistência da malha de aterramento.

Durante a vistoria algumas desconformidades foram encontradas e apontadas em relatório. A Figura 12, mostra que a resistência da malha de aterramento está em níveis elevados, considerando que as concessionárias e fabricantes de máquinas, a exemplo da CMS concreta – betoneira, sugerem valores próximo de 10 Ω .

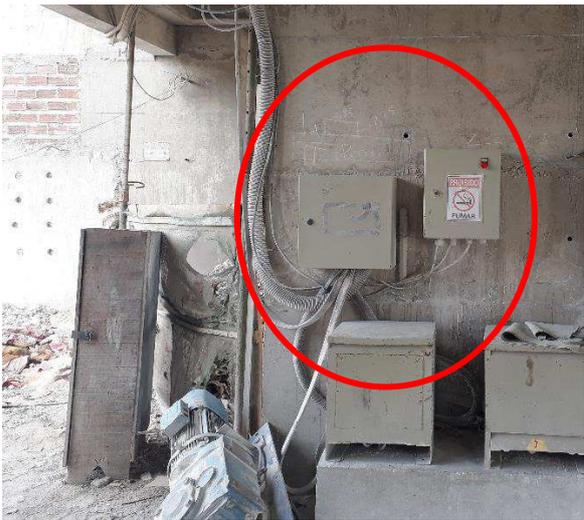
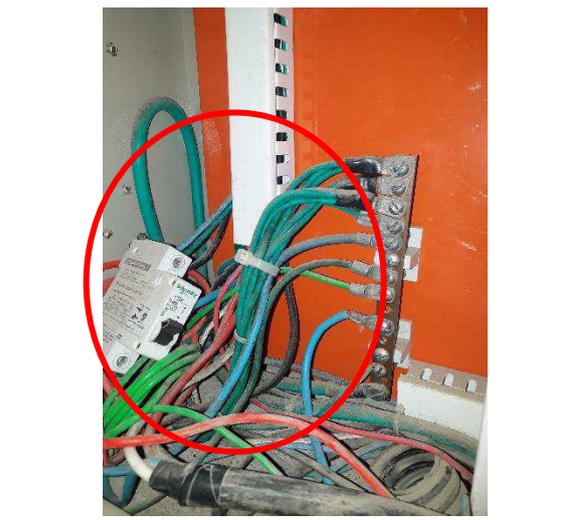
Figura 13: Quadro do Elevador - QE-01.	Figura 14: Vista interna – QF-01.

Os erros mais comuns encontrados pelo estagiário foram: ausência da placa de advertência nos quadros elétricos, ausência do diagrama unifilar, desorganização dos quadros elétricos. Como exemplo, a Figura 13 mostra a ausência de identificação do quadro de alimentação do elevador e a Figura 14 mostra a desorganização do centro de distribuição do bloco A.

O parecer foi escrito e entregue ao eletricitista responsável e para a técnica de segurança da obra. No parecer, foram colocadas as recomendações necessárias para adequação às normas.
