Universidade Federal
de Campina Grande

RELATÓRIO DE ESTÁGIO INTEGRADO
BORBOREMA ENERGÉTICA S.A.

Campina Grande
2018

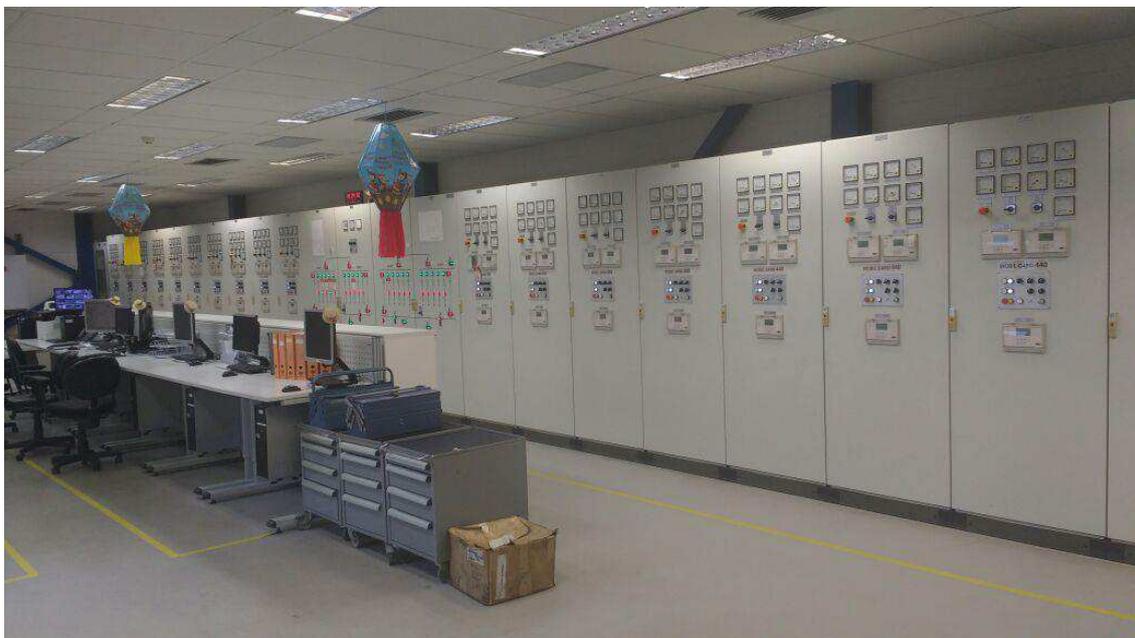
Figura 3 - Sala de Controle da BESA.

A sala de controle é o local onde ocorre todo o controle da operação da usina: partida e parada de motores, monitoramento de sensores, controle de auxiliares, válvulas, acionamento de disjuntores, dentre outros controles. A sala de controle pode ser vista na Figura 3. Todo este controle é realizado por meio do software WOIS (*Wärtsilä Operator Interface System*), que possui várias telas de monitoramento. Um exemplo de tela está mostrado na Figura 4, que consiste em uma captura de tela extraída do manual do WOIS, que mostra a visão geral de uma planta em operação. Na sala de controle também é realizada a comunicação da usina com o Operador Nacional do Sistema (ONS).

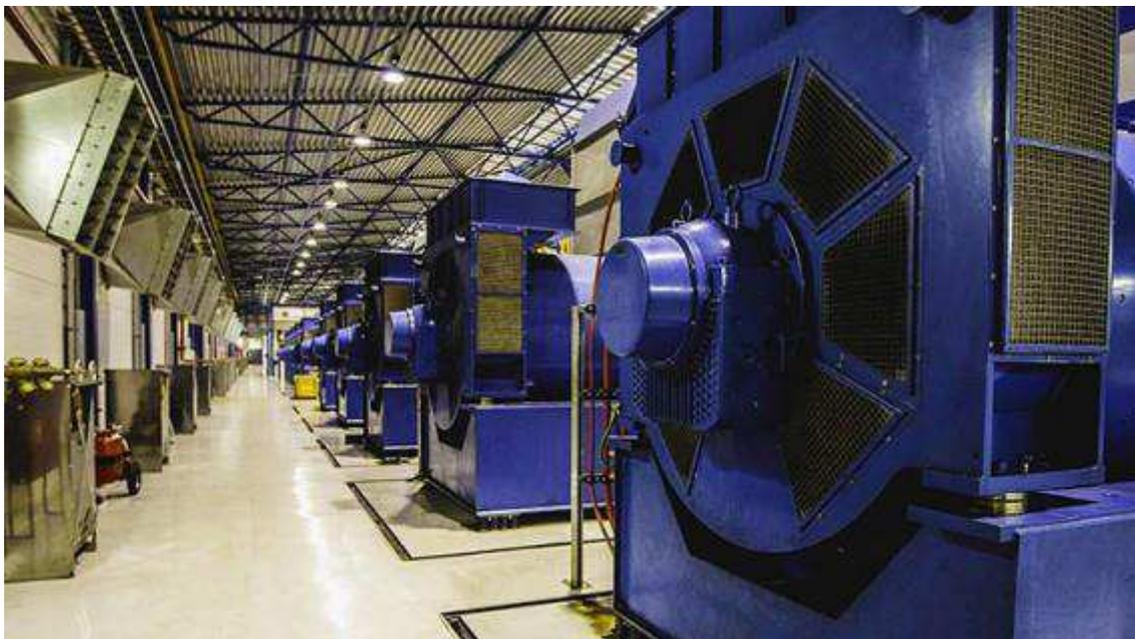
Figura 5 - Sala de Máquinas da BESA.

Na sala de máquinas estão alocados os 20 grupos geradores, bem como válvulas, bombas, sensores, auxiliares e todos os equipamentos necessários à operação das máquinas. Na Figura 5 apresenta-se uma imagem da referida sala.

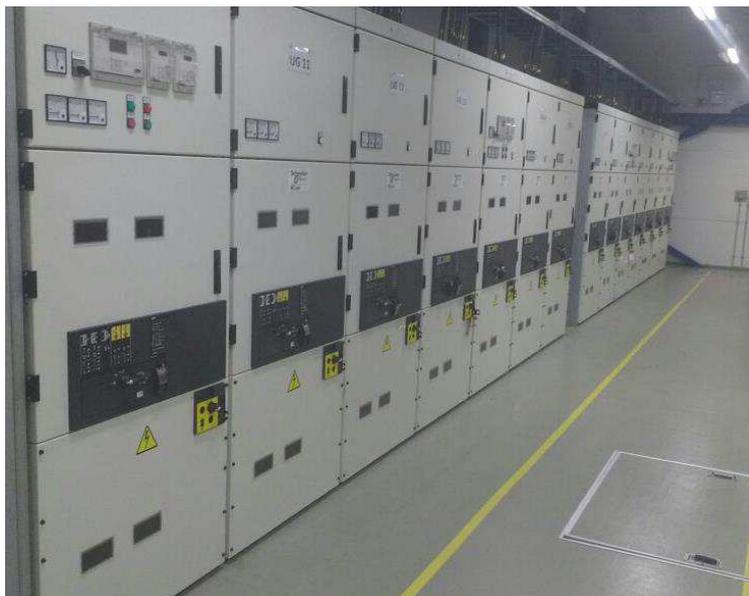
Figura 6 - Painéis da Sala de Média Tensão.

Na sala de média tensão estão localizados os painéis de média tensão, que abrigam os disjuntores, relés, dentre outros dispositivos que realizam a distribuição da saída dos geradores e dos barramentos.

Nesta sala estão alocados os painéis de saída individuais de cada gerador, assim como de um grupo de geradores para a linha de transmissão. Alguns destes podem ser vistos na Figura 6.

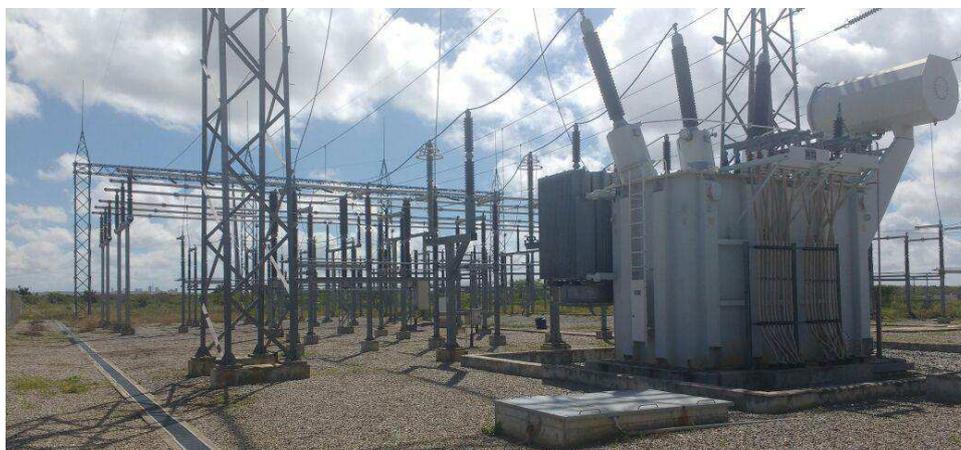
Figura 7 - Subestação 230 kV na BESA.

A tensão na saída dos geradores é de 13,8 kV, que é elevada para a tensão de 230 kV, a partir de dois transformadores que se encontram na subestação própria da usina, que interliga a BESA às linhas de transmissão da CHESF. A subestação ainda conta com disjuntores a SF₆, chaves-seccionadoras, transformadores de potencial (TP) e transformadores de corrente (TC) e para-raios. Na Figura 7 é apresentada uma imagem da subestação em questão.

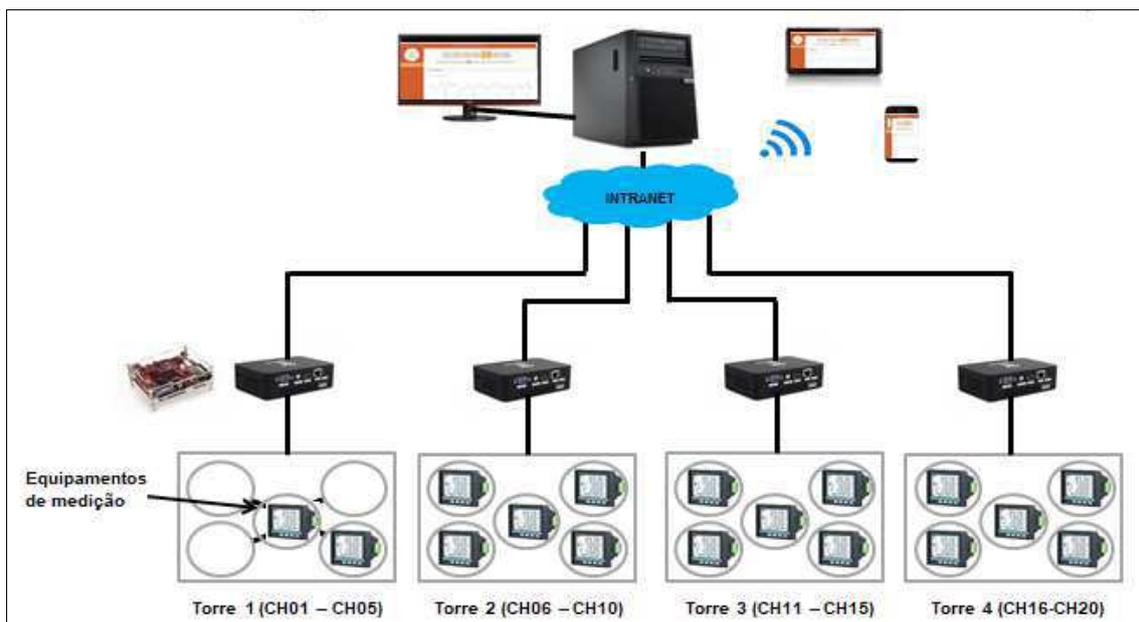
Figura 8 - Visão geral do sistema GASIS 3.

As fases 1 e 2 do projeto foram realizadas no período de 2012 a 2015 e a fase 3 está em execução desde 2017, com término em 2019. O objetivo do GASIS 3 é o desenvolvimento de um sistema para monitoramento contínuo (em tempo real) de emissões atmosféricas, por meio de equipamentos instalados em todas as chaminés da usina. Uma visão geral do sistema GASIS 3 está ilustrada na Figura 8.

A equipe do GASIS 3 é dividida em 3 equipes, responsáveis pelos subsistemas que compõem o sistema GASIS, a saber: equipe SPA (Subsistema de Processamento, Armazenamento e Apresentação), voltada para área da Ciência da Computação, equipe SMC (Subsistema de Medição e Coleta), voltada para a área da Engenharia Mecânica e a equipe STI (Subsistema de Transmissão da Informação), voltada para a área da Engenharia Elétrica.

O membro Gabriel Quirino faz parte da equipe STI, cujo principal objetivo é garantir que os dados das medições realizadas pelos equipamentos instalados no topo das torres sejam transmitidos e armazenados para visualização em um sistema *web*. Para tanto, a equipe é responsável pelo projeto, desenvolvimento, operação e manutenção do mecanismo para coleta e transmissão das informações coletadas a partir dos equipamentos de medição instalados no topo das torres.

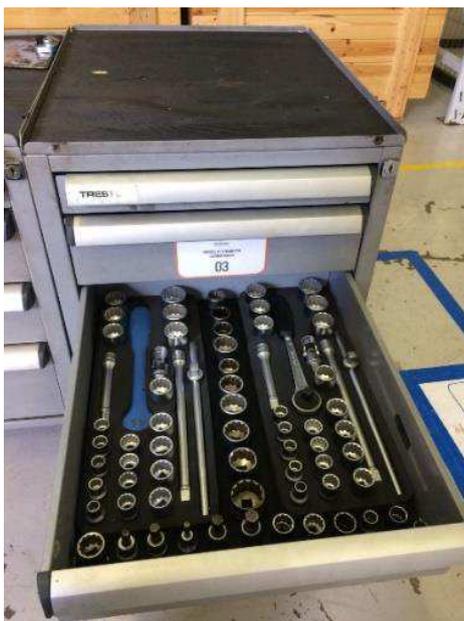
Figura 10 - Carrinho de ferramentas organizado.

Dentre as atividades realizadas nesta etapa de implementação do sistema, destacam-se: (i) organização e cadastro dos carrinhos de ferramentas, (ii) treinamento da equipe de operação e manutenção e (iii) organização e cadastro das ferramentas alocadas na oficina. Na Figura 10 está apresentado um dos carrinhos de ferramentas utilizados pela equipe de manutenção, após a organização das ferramentas. Na Figura 11, pode-se ver um exemplo de tela do sistema, mostrando um dos carrinhos de ferramentas cadastrados.

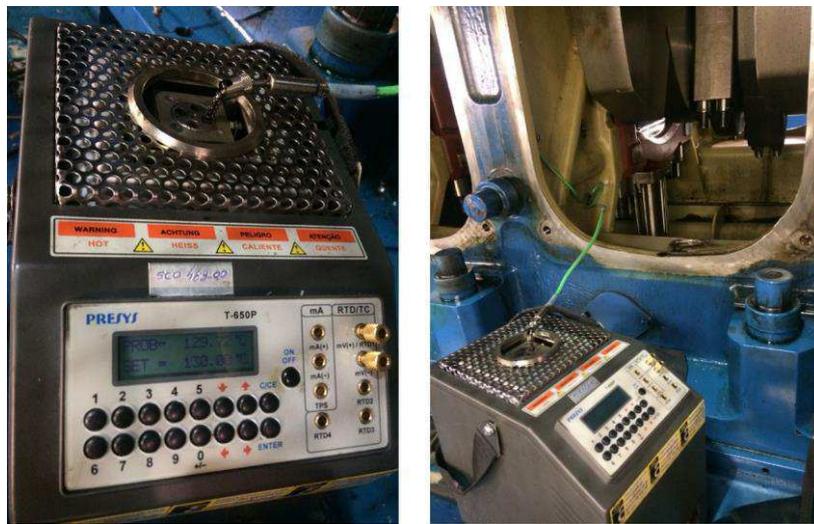
Figura 12 - Teste de sensores de temperatura do motor.

Na Figura 12, está apresentada a instalação feita para testes dos sensores de temperatura do motor. O procedimento consiste em: remoção do sensor (do poço onde fica fixado no motor), colocação do sensor no calibrador térmico PRESYS T-650P, que funciona como um forno elétrico. Em seguida, são definidos vários pontos de temperatura, de acordo com o *range* do sensor.

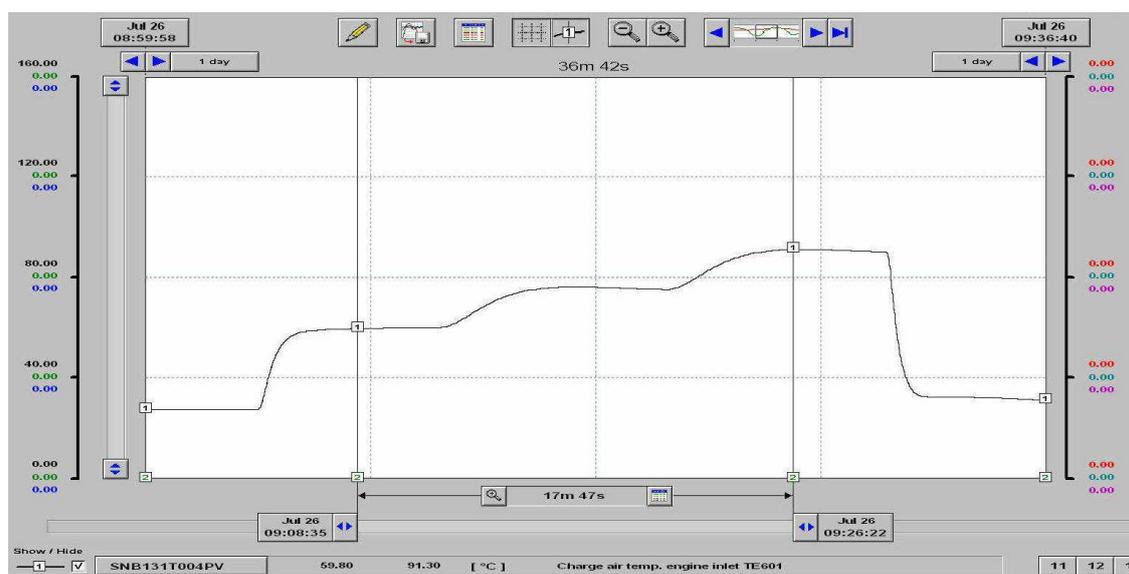
Figura 13 - Gráfico gerado no teste do sensor de temperatura.

Na sala de controle, é verificado, no WOIS, se os valores de temperatura estão de acordo com os valores inseridos no calibrador, o que possibilita a construção de gráficos, garantindo o bom funcionamento do sensor no *range* de operação, um exemplo dos gráficos gerados está apresentado na Figura 13.

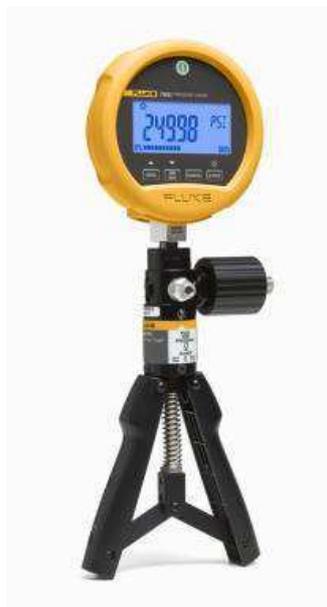
Figura 14 - Bomba de pressão FLUKE 700G.

Os testes dos sensores de pressão são realizados de maneira análoga, inserindo pressão com a utilização de uma bomba de pressão FLUKE 700G (mostrada na Figura 14), que é conectada na entrada do sensor. Nos motores, existem sensores de pressão locais, cuja saída é conectada nos painéis de controle do motor e também existem sensores remotos, cuja saída é levada até a sala de controle para exibição no WOIS. Assim, são verificados os diferentes pontos de pressão do *range* do sensor. No caso dos sensores locais, verifica-se a saída do sensor com um amperímetro, confirmando os pontos de 4-20 mA e no caso dos sensores remotos, a calibração é verificada por meio do WOIS, na sala de controle.

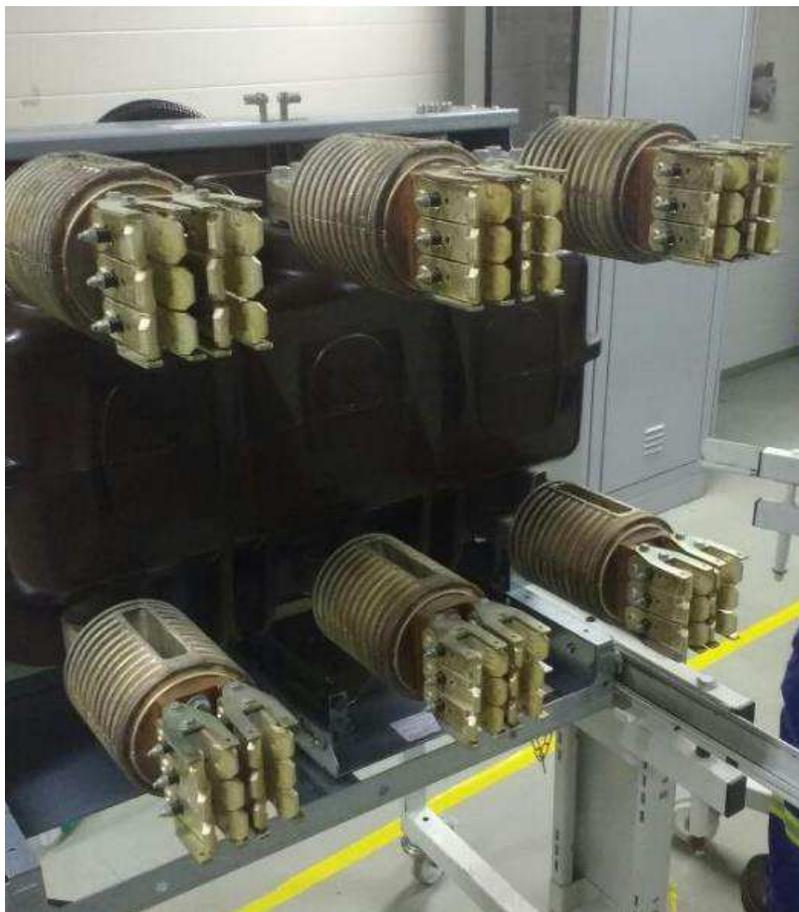
Figura 15 - Disjuntor do barramento removido.

Estes painéis são utilizados para controle da saída de cada motor, bem como da saída dos barramentos (10 máquinas são interligadas em 1 barramento). Esta inspeção foi necessária, devido a um problema apresentado durante a operação dos motores, que consistiu em um ruído vindo do painel do disjuntor da máquina 12, o que gerou a suspeita de haver algum ponto de corona no disjuntor ou nas suas conexões.

- Inicialmente, o barramento no qual a saída da máquina 12 é conectada foi desenergizado, e foi realizado o procedimento de remoção do disjuntor de dentro do cubículo de média tensão do barramento. O disjuntor removido está mostrado na Figura 15.
- Em seguida, o mesmo procedimento foi realizado para remoção do disjuntor da máquina 12, mostrado na Figura 16.
- Posteriormente, foram realizadas inspeções visuais, e ajustes de parafusos e conexões. Porém, não foram encontrados problemas e nem vestígios de corona. Na operação seguinte, não foi mais apresentado qualquer ruído.
