Universidade Federal
de Campina Grande

RELATÓRIO DE ESTÁGIO
ENERGISA PARAÍBA - DISTRIBUIDORA DE ENERGIA S/A

RELATÓRIO DE ESTÁGIO INTEGRADO

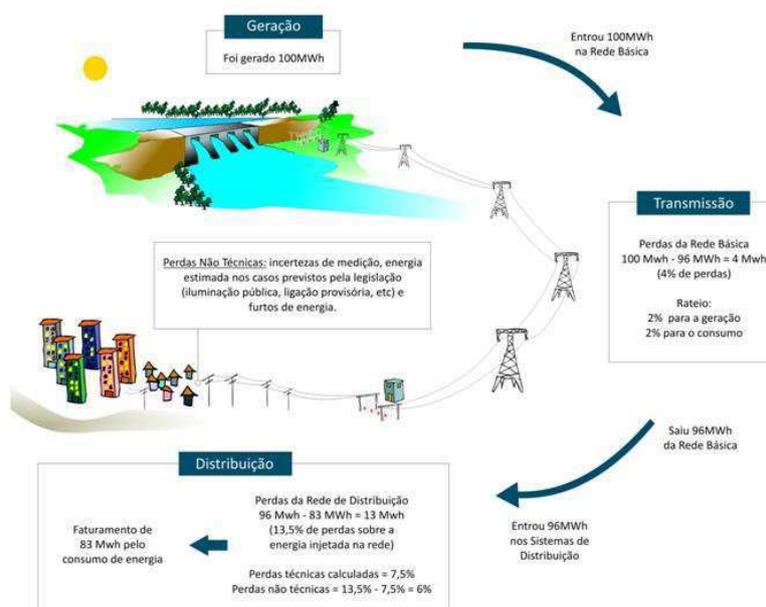
Figura 2.1: Ilustração das perdas técnicas e comerciais.

As perdas correspondem à quantidade de energia elétrica gerada porém não comercializada. Isso acontece porque no processo de passagem nas linhas de transmissão e de distribuição ocorrem perdas por efeito joule (transformação de energia elétrica em energia térmica), perdas nos núcleos dos transformadores, perdas dielétricas, ou seja, perdas do próprio sistema, chamadas de perdas técnicas. Todavia, existem as não técnicas ou comerciais, decorrentes de furto (exemplo: ligação clandestina) ou fraude (exemplo: adulteração de medidor), erros de medição e de faturamento. Assim, o departamento é responsável pela gestão e realização de ações eficazes que minimizem as perdas não técnicas ou comerciais, ligadas a furtos ou fraudes que ocorrem no sistema de distribuição elétrica, e aumento da segurança do sistema. Na Figura 2.1, está ilustrado um exemplo básico para entender as perdas técnicas e não técnicas.

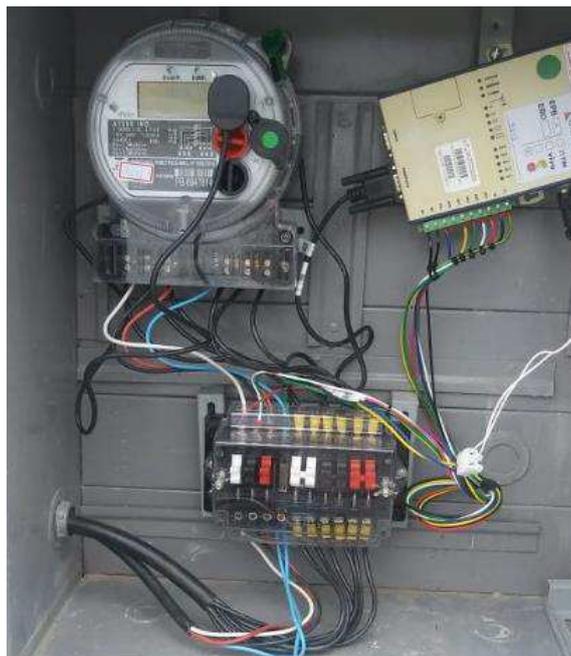
Figura 2.3: Equipamento de telemedição conectado ao medidor.

Todos os Grandes Clientes possuem indicação de leitura de forma remota, chamada também de medição indireta. É utilizado um equipamento com comunicação GPRS (*General Packet Radio Service*), para que os dados do medidor sejam monitorados via Web (*World Web Browser*) pelo Centro de Operação da Medição (COM), localizado em João Pessoa. Na Figura 2.3 é mostrado um kit remoto conectado ao medidor — os dados são coletados por meio de uma saída óptica existente no medidor e pela qual é conectado a remota.

Os serviços de manutenção são realizados por meio de OSs (Ordens de Serviços); quando o equipamento não está comunicando, a equipe se dirige ao local para inspecionar e corrigir o problema. Efetua a instalação do equipamento de medição remota quando uma nova UC, com fornecimento em tensão primária, é ligada ou para cumprir a meta de duas novas UCs do Grupo B, ao mês, passando a ser telemedido. Esse serviço é importante para garantir que o faturamento do cliente seja realizado no período correto.

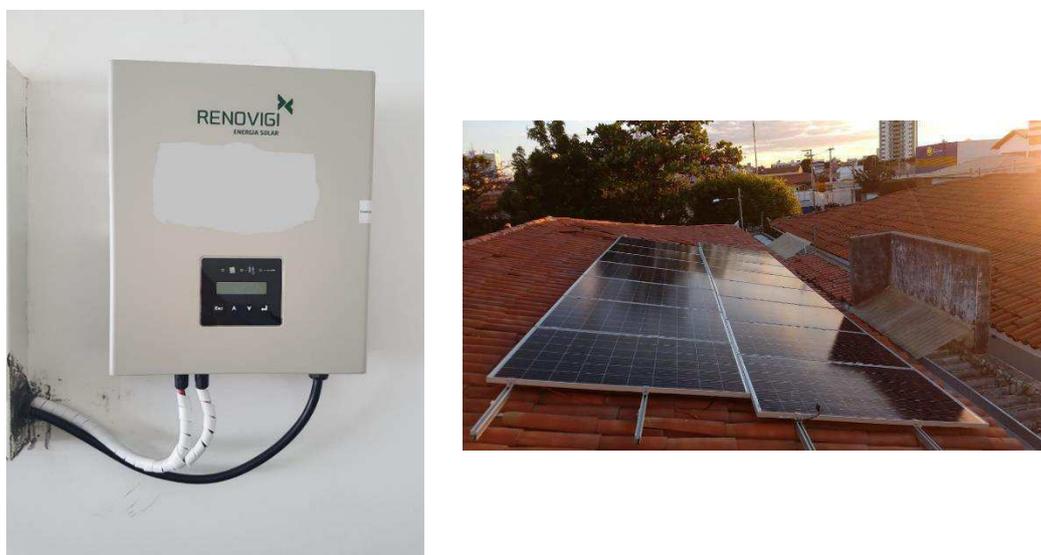
Figura 2.5: Equipamentos da microgeração em uma UC.

vistoriar se as especificações dos equipamentos instalados estão em conformidade com os equipamentos do projeto que foi aprovado — por exemplo, a quantidade de placas fotovoltaicas. Além disso, verifica-se o tempo de ativação do sistema de geração, de 180 segundos. Esse tempo é considerado aceitável para que o sincronismo da frequência do sistema de geração e o da rede de distribuição estejam equilibrados, para não causar desequilíbrios na rede ou até prejudicar equipamentos e fornecimento de energia elétrica a terceiros. A Figura 2.5 apresenta os equipamentos de geração em uma UC do Grupo B com capacidade de geração de 540 kWh/mês em um total de 15 placas, a qual foi vistoriada pelo supervisor do DECP e acompanhado pelo estagiário responsável por este relatório.

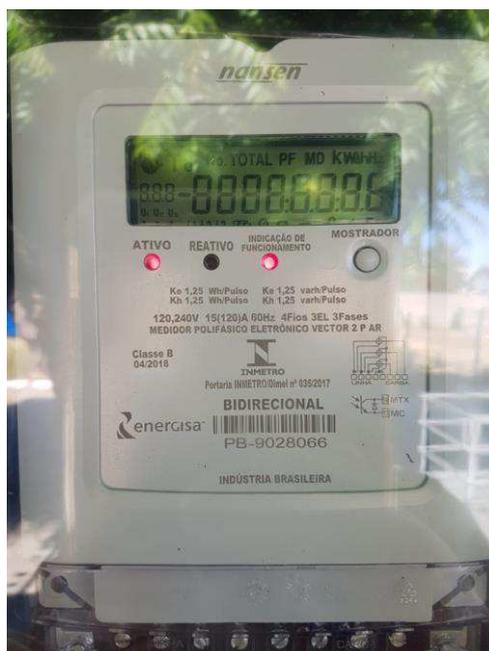
Figura 2.6: Medidor bidirecional.

É necessário que o medidor da unidade seja bidirecional, ou seja, que contenha a medição da geração e do fornecimento da rede de distribuição para o faturamento correto da UC. Caso não seja bidirecional, a troca do medidor será feita por um medidor, como apresentado na Figura 2.6. Se a unidade passa por telemedição, o fiscal responsável pelo serviço precisa solicitar ao COM a ativação dos canais de comunicação bidirecional.

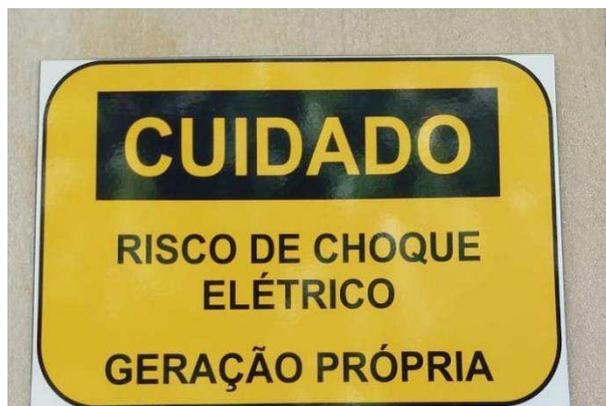
Figura 2.7: Placa de identificação para unidade com geração própria.

Segundo a NDU – 002, para os consumidores que possuem geração própria o aterramento deve ser diferente do aterramento da concessionária, e nos portões de acesso deve ser afixada a placa com a inscrição “CUIDADO, GERAÇÃO PRÓPRIA”, como é mostrado na Figura 2.7.

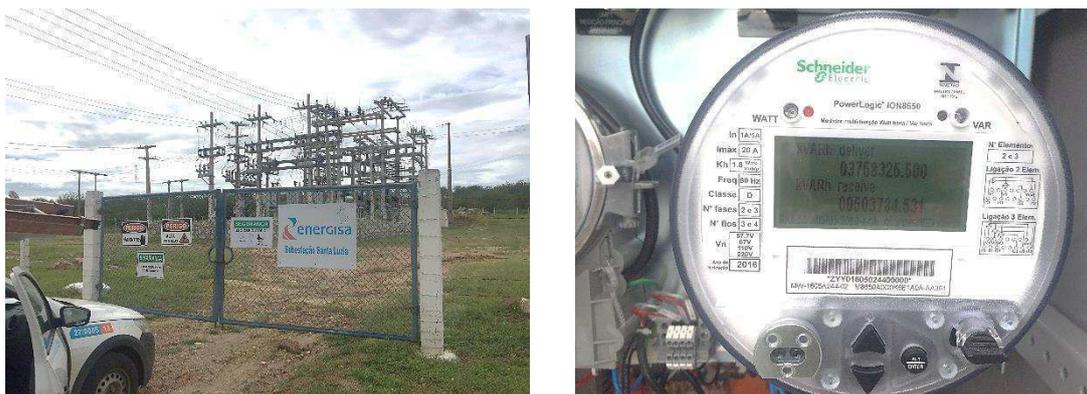
Figura 2.8: Medição de fronteiras.

O motivo da visita foi para coletar a leitura da medição e verificar o problema de comunicação do equipamento remoto que não estava enviando os dados do medidor de fronteira.

A visita foi feita com o uso de equipamentos de proteção individual (EPIs), como balaclava, óculos de proteção, capacete com aba frontal, botinas, luvas e o traje antichamas, assim como com o uso de equipamentos de segurança coletiva, para sinalizar e isolar a área, mesmo sendo um serviço dentro da subestação, que possui uma área isolada e sinalizada quanto ao risco de vida. O estagiário estava acompanhado do fiscal responsável da EPB, Lucimar Pereira de Sousa, e de dois fiscais da empresa Neoenergia, ambos com formação técnica em eletricidade. A seguir, na Figura 2.8, é mostrada a imagem da SE em Santa Luzia e de um dos dois medidores que fazem a medição de fronteira.

Na região oeste existem seis localidades com medição de fronteira. No exemplo citado anteriormente, localizado em Santa Luzia-PB, estão as denominadas Lagoa 1 Energia Renovável S/A Geração e Lagoa 1 Energia Renovável S/A Carga. As demais estão localizadas em Coremas-PB, SMF Coremas I, II, III, IV, V, VI, VIII e IX; em Princesa Isabel-PB, SMF Flores; em Dalmópolis-PB, SMF Tabira; em Bonito de Santa Fé-PB, SMF Mauriti; e em Teixeira-PB, SMF Piedade Santo Agostinho Mãe D'água Santo Antônio.

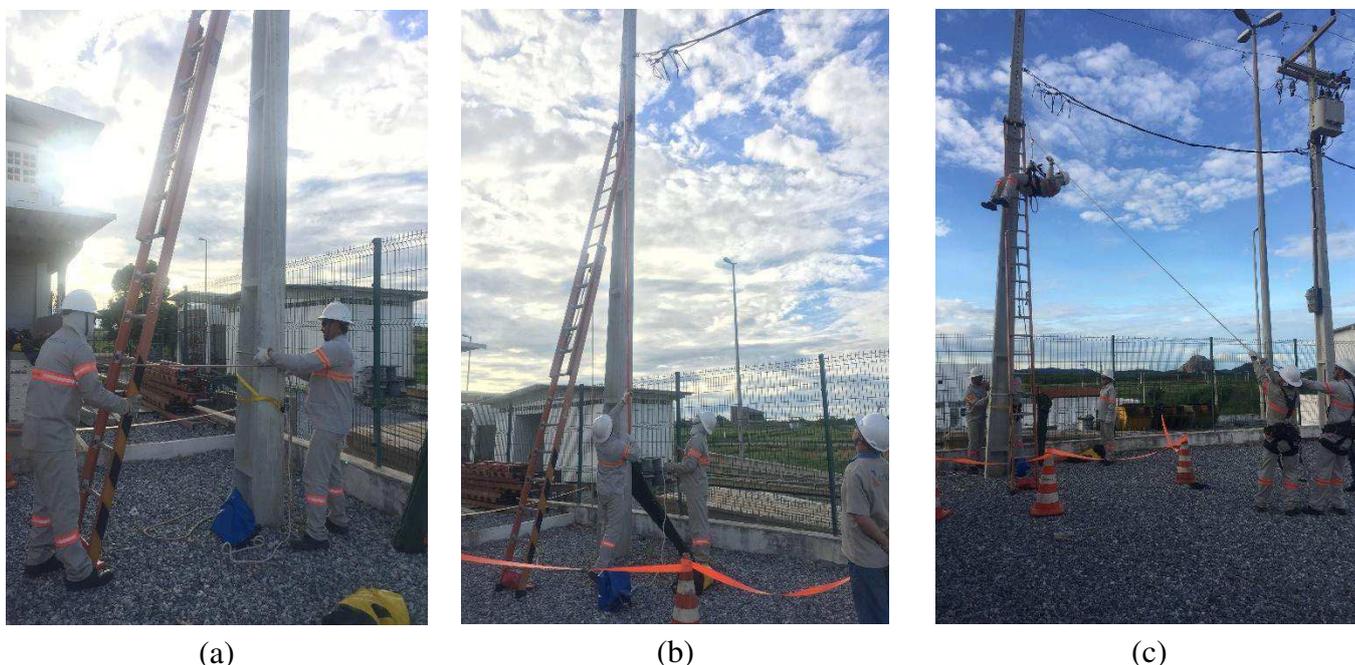
Figura 2.10: Curso de reciclagem da NR-35: (a) Amarrações da escada; (b) Instalação da linha de vida; (c) Simulação de resgate.

A primeira delas foi o treinamento de NR- 10 disponibilizado pela empresa, para assegurar a aptidão, autorização e capacidade para acompanhar as atividades envolvendo eletricidade. Em segundo lugar, o acompanhamento do curso de reciclagem da NR-35, ministrado para os fiscais do DECP. Esta norma de regulamentação trata de trabalhos em altura e o curso foi dividido na parte de noções de primeiros socorros e brigada de incêndio, além da parte prática que os colaboradores tiveram a oportunidade de reforçar o conhecimento para realizar com segurança as amarrações da escada na estrutura que será apoiada, o uso da linha de vida, uso do talabarte, métodos de como o companheiro de trabalho deve proceder em caso de resgate em altura, entre outras atitudes de segurança contra quedas. Na Figura 2.10 podem-se observar alguns momentos da parte prática do curso de reciclagem da NR-35.

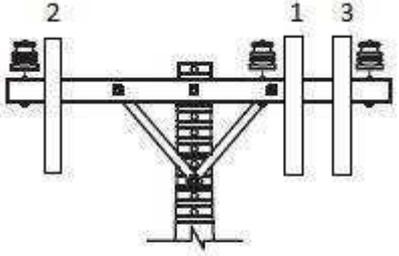
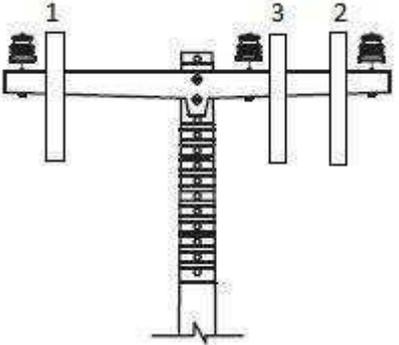
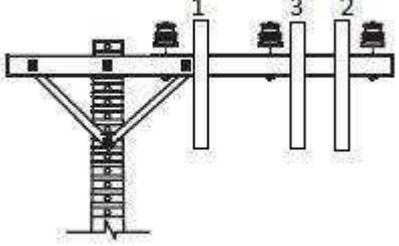
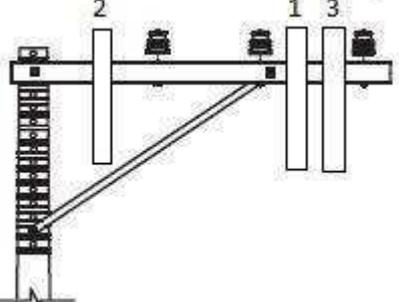
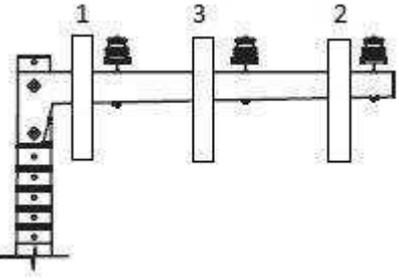
Quadro 3: Sequência de abertura de chave por estrutura.

A sequência de abertura das chaves-fusíveis em cada fase vai depender do tipo de estrutura. No Quadro 1, apresenta-se a sequência de abertura para os tipos de estruturas. Com relação ao fechamento da chave, o procedimento é feito seguindo a sequência inversa do que foi feito para a abertura.

Estrutura	Cruzeta de madeira ou polimérica	Cruzeta de concreto
Normal

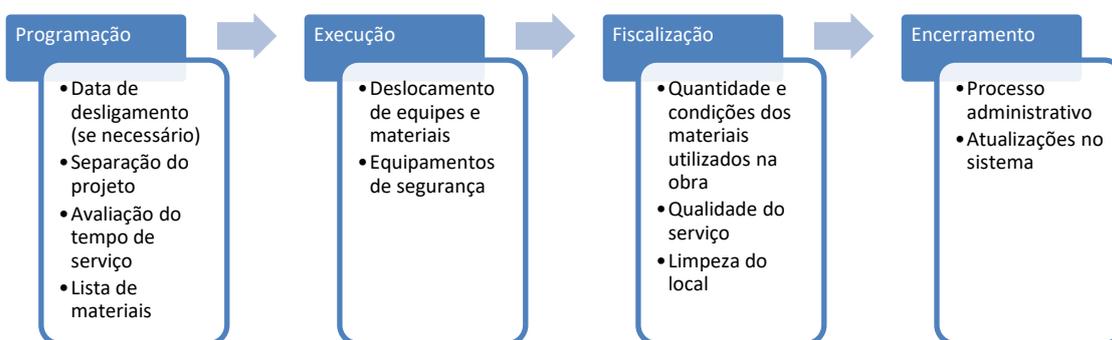
O processo retorna ao início para que a obra seja reprogramada, nos seguintes casos, em que ocorra a não execução da obra (por exemplo, por causa da falta de material) e se a execução tiver sido reprovada pela fiscalização. No fluxograma a seguir é ilustrado um resumo dos processos.

As obras de construção podem ser de extensão da rede, deslocamento, reforma, entre outras. Elas podem ser geradas a partir da solicitação de clientes ou uma necessidade da própria empresa. O andamento dessas obras de construção é dividido em quatro etapas principais, que são: programação, execução, fiscalização e aprovação ou encerramento.

Em seguida, a execução da obra é realizada por equipes de terceiros (empresa TECCEL). Com planejamento e todos os equipamentos de segurança, realizam a obra. Após a execução, o serviço é fiscalizado pelo supervisor responsável da EPB para aprovação ou não. Sendo aprovado, realiza os processos administrativos para encerrar a obra.

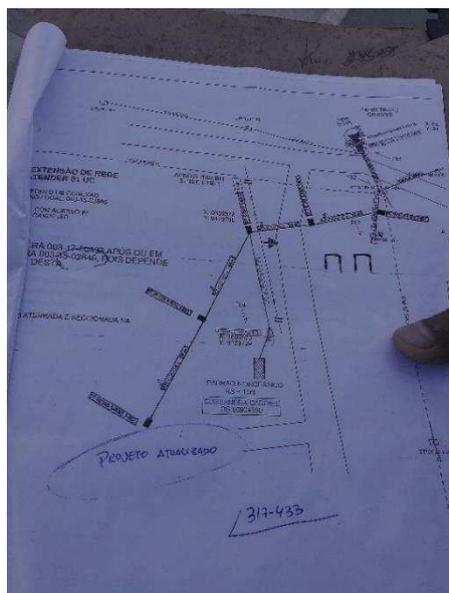
Figura 3.1: Obra de construção (extensão de rede).

Na semana do *Job Rotation* no DCMD o estagiário teve a oportunidade de acompanhar algumas obras, como: deslocamento de rede, obras de extensão, redistribuição de clientes ligados a um transformador, entre outras. Na Figura 3.1 é apresentado um projeto de extensão de rede.

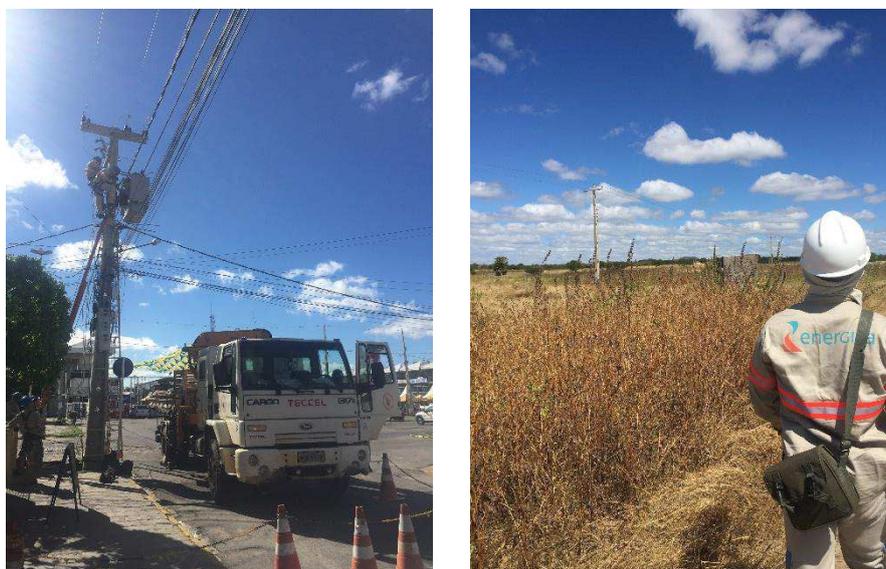
Figura 3.2: Obras de manutenção.

As obras de manutenção podem ser geradas por reclamação dos clientes (por exemplo, falta de energia), por inspeção e em casos emergenciais (por exemplo, acidentes automobilísticos em postes da rede de distribuição). O trabalho na inspeção na rede de distribuição visa manter a continuidade do serviço, mantendo resultados positivos nos indicadores coletivos de continuidade: Duração Equivalente de Interrupção por Unidade Consumidora (DEC) e Frequência Equivalente de Interrupção por Unidade Consumidora (FEC). Foi acompanhada pelo estagiário a troca de um transformador localizado no centro da cidade de Patos/PB, em virtude do evento de São João da cidade, a pedido da prefeitura municipal, e a inspeção de parte da linha L2 da subestação de Santa Luzia/PB. É mostrado na Figura 3.2 o registro das atividades.

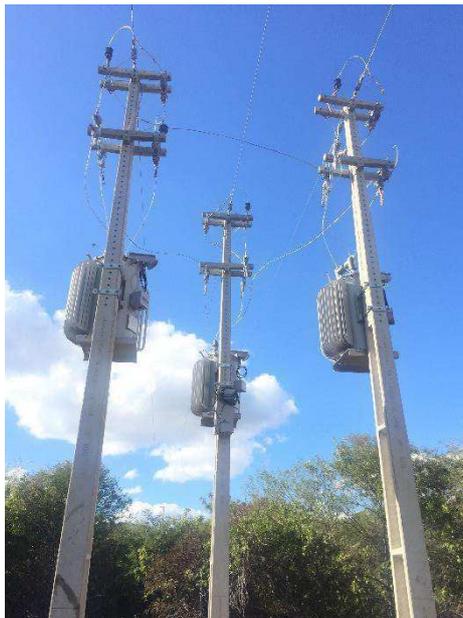
Figura 3.3: Banco de reguladores de tensão.

Outro destaque é a obra de regulação da tensão para garantir a qualidade do fornecimento de energia elétrica aos clientes e atender às exigências da ANEEL. Foi feita a fiscalização da obra de banco de reguladores de tensão na cidade de Desterro/PB pelo supervisor responsável da EPB e acompanhada pelo estagiário. Tal equipamento é instalado para manter o nível de tensão da rede nas subestações e em locais que têm grande índice de ocorrência de desnível de tensão. Na Figura 3.3 pode-se observar o serviço de instalação do banco de reguladores de tensão, que foi fiscalizado, para depois ser ligado à rede de distribuição.
