CURSO DE GRADUAÇÃO EM ENGENHARIA ELÉTRICA

Universidade Federal
de Campina Grande

RELATÓRIO DE ESTÁGIO INTEGRADO
ENERGISA PARAÍBA DISTRIBUIDORA DE ENERGIA S.A.

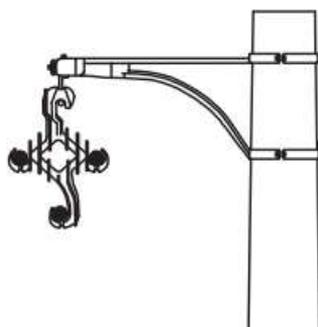
FIGURA 3 – EXEMPLO DE ESTRUTURA DE REDE COMPACTA.

Em algumas empresas do grupo Energisa só é utilizado o modelo de rede compacta, o qual pode ser visto na Figura 3. Aqui em Campina Grande, por exemplo, vem sendo feito um trabalho no qual já houve a mudança de uma quantidade significativa de rede para rede compacta, (NDU 004, 2017).

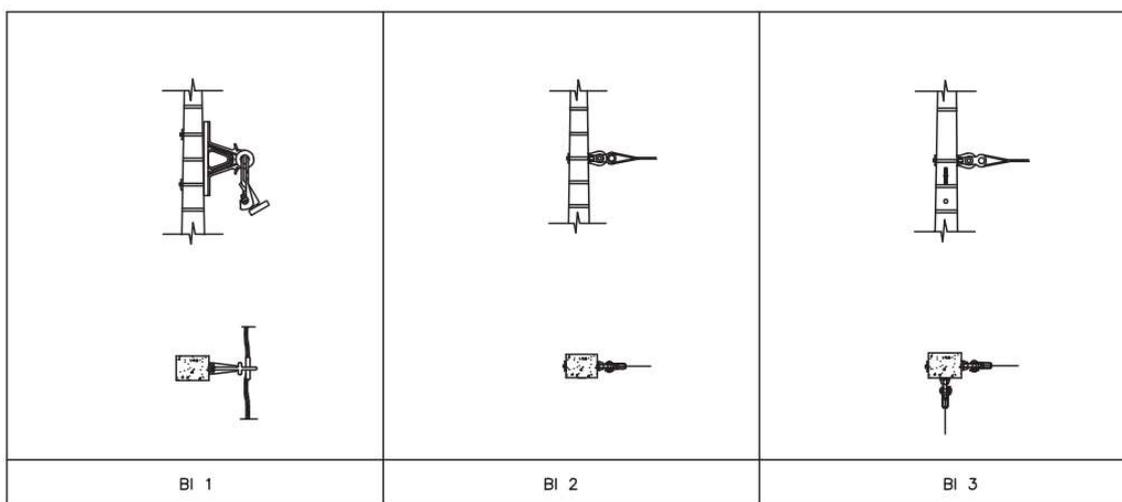
FIGURA 4 – ALGUMAS ESTRUTURAS SECUNDÁRIAS APRESENTADAS NA NDU 004.

Com relação a rede secundária é especificado os cabos utilizados, para fases e neutro, para as tensões definidas na mesma, de 0,6/1kV. Com relação as estruturas de baixa tensão as instalações devem estar de acordo com a NDU 004. É dito ainda que a tensão de fornecimento do estado da Paraíba é de 380/220 V para secundária trifásica e 220 V para secundária monofásica. Algumas das estruturas secundárias básicas podem ser vistas na Figura 4.

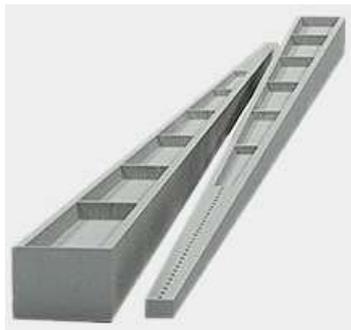
FIGURA 5 – EXEMPLO DE POSTE DUPLO T DE CONCRETO.

Alguns equipamentos são muito comuns no dia a dia de quem trabalha com distribuição de energia elétrica. Sejam estes itens mais estruturais, como um poste de concreto na Figura 5, por exemplo, até equipamentos que lidam diretamente com a energia elétrica, como é o caso de um transformador visto na Figura 6.

Como previamente dito, existem alguns itens que são de utilidade estrutural para a transmissão de energia elétrica. Para tal, têm-se: os postes, os quais são caracterizados por altura e esforço ao qual podem ser submetidos, Tabela 1; os estai âncora, que são cabos fixados ao solo, usado quando o poste ou estrutura está sendo submetido a esforço de grande dimensão e de direção específica; as grifas, que são utilizadas para fixar o cabo ao isolador; as cruzetas, são estruturas fixadas no topo dos postes para a fixação de outros itens, como isoladores, por exemplo.

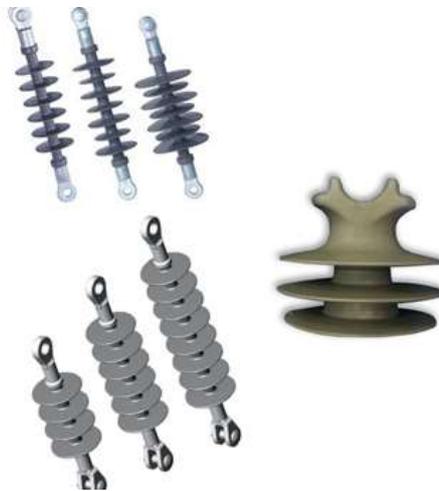
FIGURA 7 – ISOLADORES POLIMÉRICOS.

Os demais itens possuem uma iteração maior com a energia, de fato. São esses: os isoladores, seja de suspensão ou tipo hiptop, mostrados na Figura 7, os quais isolam eletricamente duas partes ou itens condutores, (ATS Elétrica, 2018); os cabos, utilizados

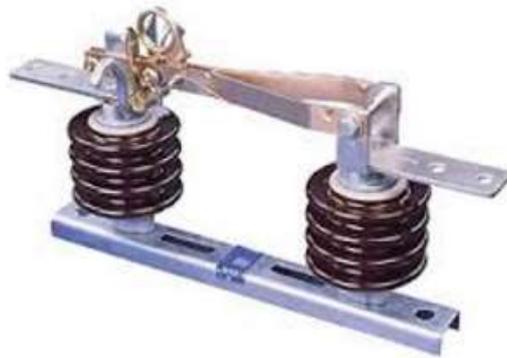
FIGURA 8 – CHAVE FACA.

para a efetiva transmissão da energia; chaves faca, exemplo na Figura 8, são utilizadas para abertura ou fechamento manual do sistema, o que possibilita a manobra e alimentação de um circuito elétrico por outro alimentador; chaves fusíveis, semelhantes as chaves faca, mostrada na Figura 9, porém possuem um elo fusível em seu interior, quando fechada e submetidos a uma corrente de curto circuito ou superior a suportada pelo elo, Tabela 2, ocorre o estouro do fusível existente na parte interna da estrutura, resultando na abertura desta; religador de linha, são equipamentos que abrem e fecham quando verificam oscilações da energia acima de determinado nível, todavia ele só realiza até três religamentos, após isso fica aberto permanentemente, a Figura 10 mostra um religador trifásico, (Noja Power, 2018); regulador de tensão, Figura 11, é usado após uma determinada distância nas linhas de distribuição para manter a qualidade da energia elétrica que chegará até os clientes, eles elevam o nível de tensão, regulando estes níveis, essa configuração de taps é feita nos seus painéis de controle, (ITB, 2018); transformadores, usados para elevar a tensão para a transmissão nas linhas ou para abaixar a tensão e entrega-la aos consumidores.

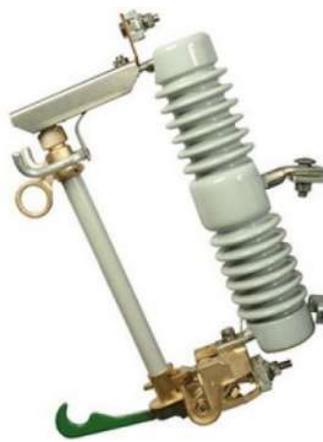
FIGURA 9 – CHAVE FUSÍVEL.

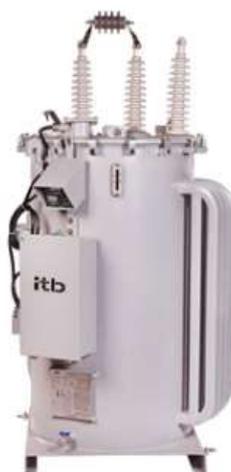
FIGURA 11 – REGULADOR DE TENSÃO.

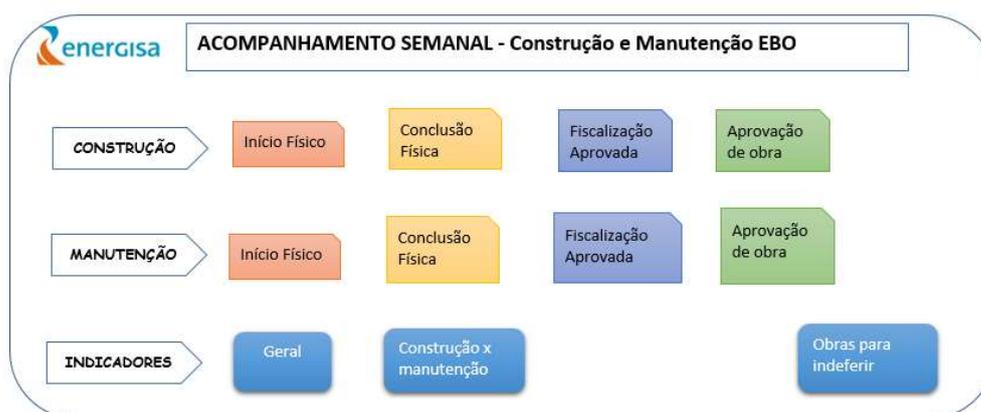
FIGURA 13 – INTERFACE DE PLANILHA PARA ACOMPANHAMENTO SEMANAL.

A planilha que possui o código em VBA para realizar esse acompanhamento, porém todo o código é mascarado pela interface apresentada na Figura 13, a qual facilita bastante a realização desse acompanhamento e atualização de status. O código em VBA para esse acompanhamento coleta dados de outras planilhas, como a de “informação diária”, recebida da empreiteira e dos dados do próprio sistema interno da Energisa, para avaliar os status de cada obra.

Por exemplo, o botão de início físico da construção na interface, Figura 13, abre a planilha referente a esse status, a qual pode ser observada na Figura 14. Vale salientar que para uma melhor observação da informação é feito um comparativo condicional, o

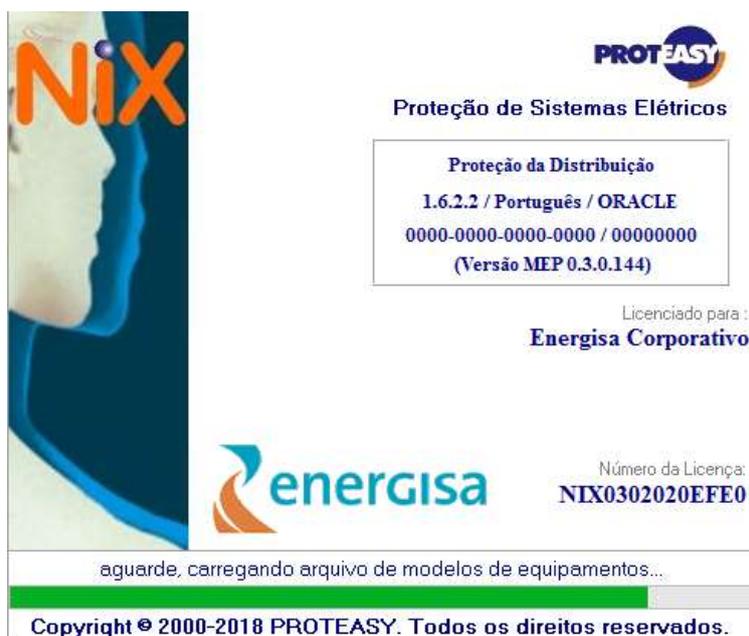
FIGURA 17 – PROGRAMA NIX.

Posteriormente, é analisada a lista de incidentes e reincidentes, caso necessário, utiliza-se de um outro sistema, o NIX, Figura 17 e 18. Este possui os croquis de todos os alimentadores, a exemplo observa-se um croqui na Figura 18. O NIX também possibilita a indicação de possíveis localizações de faltas, dadas certas correntes de curto circuito, correntes essas que vêm detalhadas na planilha de religamentos. O programa realiza uma análise de tal forma que a partir da corrente de curto circuito, medida pelo equipamento localizado na subestação ou presente ao longo da rede, indicando a localização do trecho onde está o motivo da ocorrência da falta.

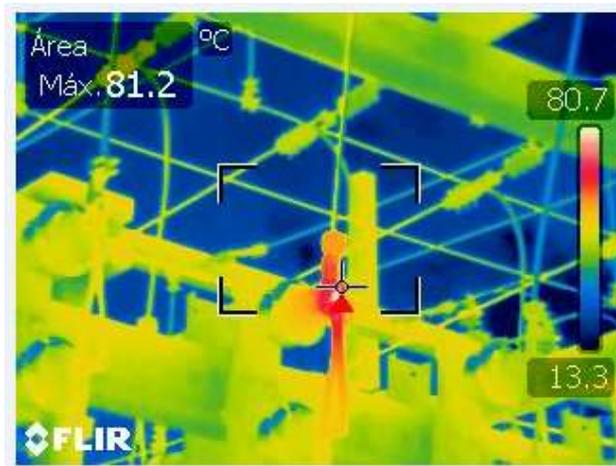
FIGURA 21 – IMAGEM DE TERMOVISOR EVIDENCIANDO PONTO QUENTE.

de serem encontrados pontos quentes nas conexões, são acionadas equipes para que tais conexões possam ser refeitas. Na Figura 21, por exemplo, é mostrado a imagem de ponto quente numa conexão, com temperatura máxima de 81,2 °C.
