CURSO DE GRADUAÇÃO EM ENGENHARIA ELÉTRICA

Universidade Federal
de Campina Grande

RELATÓRIO DE ESTÁGIO
COTEMINAS S/A

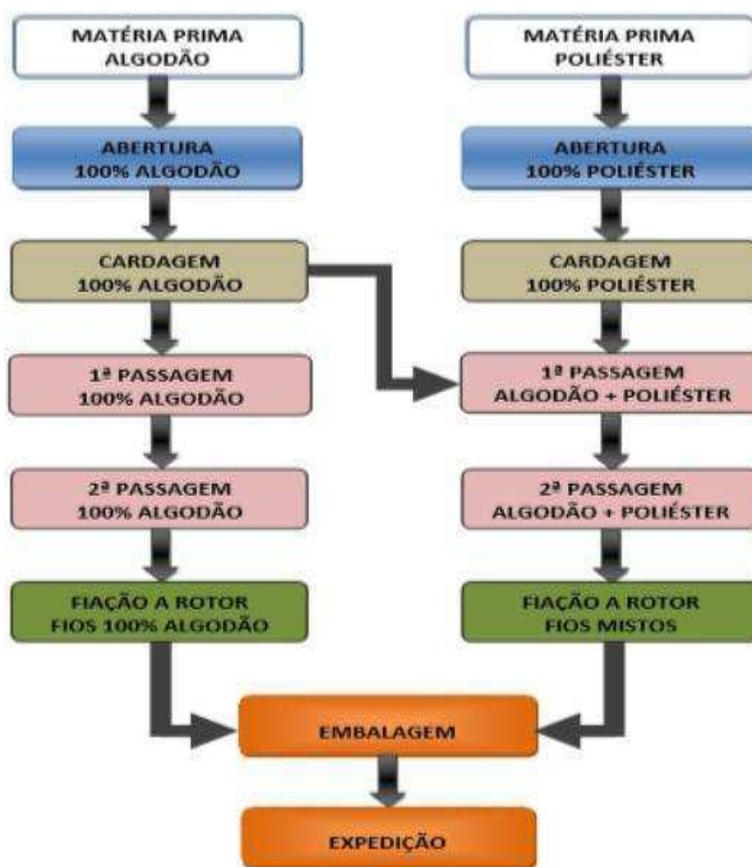
Figura 2 - Etapas do processo produtivo.

Para isto, um dos processos utilizados nesta cadeia produtiva é o de fiação a rotor (filatórios *open ends*), que é subdividida em dois setores produtivos distintos, o de preparação à fiação e o de fiação propriamente dito, com equipamentos e atividades particulares, que juntas, completam o processo de fabricação do fio. Existe ainda um setor auxiliar, o de centrais de controle de ar de processo, que tem a importante função de manter o ar tratado térmica e higroscopicamente, requisito básico no processo de fiação. É imprescindível que todos estes setores operem da maneira mais eficiente possível, pois os resultados obtidos em cada fase exercerão forte influência na etapa posterior do processo de produção. Na Figura 2 será apresentado um fluxograma com as etapas do processo.

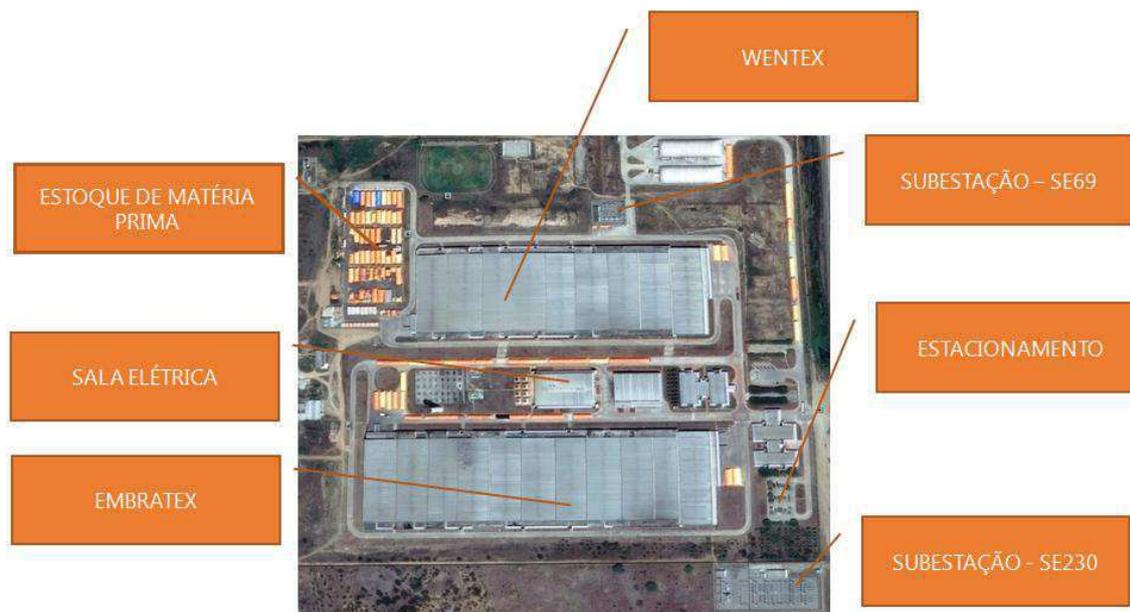
Figura 3 - Disposição das subestações principais.

Atualmente a empresa conta com duas subestações principais (01 subestação de 69 kV e 01 subestação de 230 kV), doze subestações secundárias (fiação e tecelagem) e uma subestação de utilidades. No total, são trinta e seis transformadores a óleo e seis transformadores a seco. Na Figura 3 está apresentada uma imagem aérea da planta da fábrica onde é possível visualizar a localização das subestações principais.

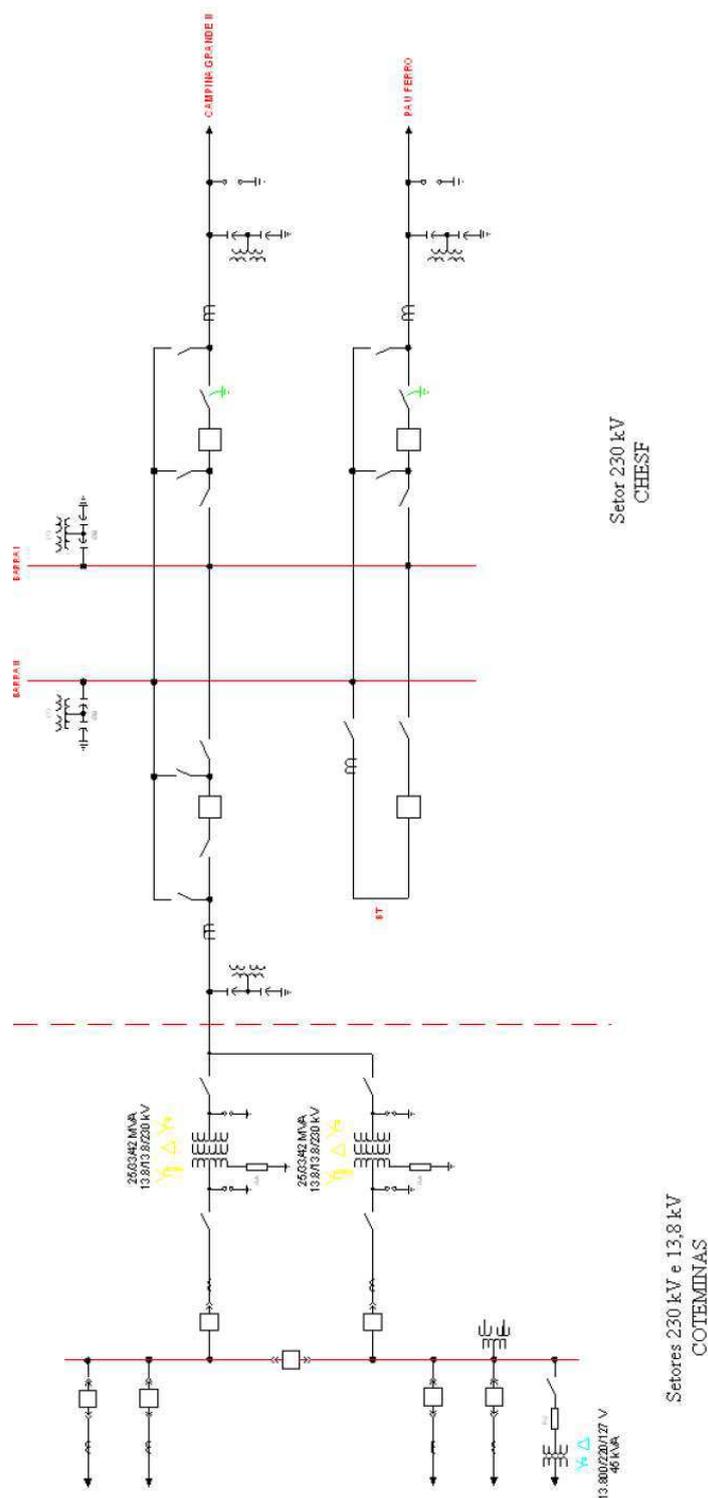
Figura 4 - Diagrama unifilar simplificado dos setores de 230 kV e 13,8 kV.

apresenta uma casa de comando contendo painéis e equipamentos responsáveis por atender as necessidades e realizar tarefas de interesse e responsabilidade de cada uma das partes. Na Figura 4 é apresentado um diagrama unifilar simplificado que mostra a divisão da área da subestação.

A subestação é composta por dois transformadores de 42 MVA. São feitos acompanhamentos semanais dos parâmetros via supervisorio, análise de óleo e manutenções preventivas com base nos planos de manutenção.

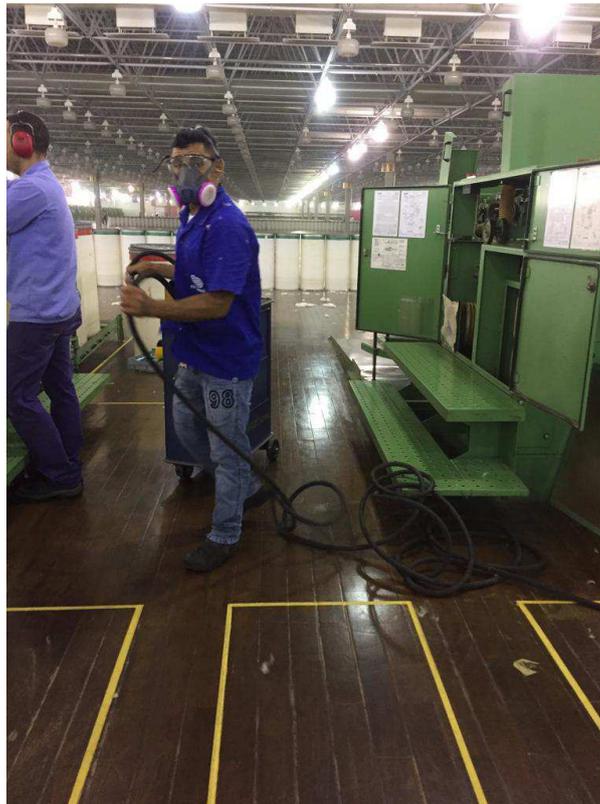
Figura 5 - Procedimento de limpeza de um passador.

Na Figura 7 é apresentado um colaborador efetuando a limpeza de uma máquina com auxílio de uma mangueira com ar comprimido.

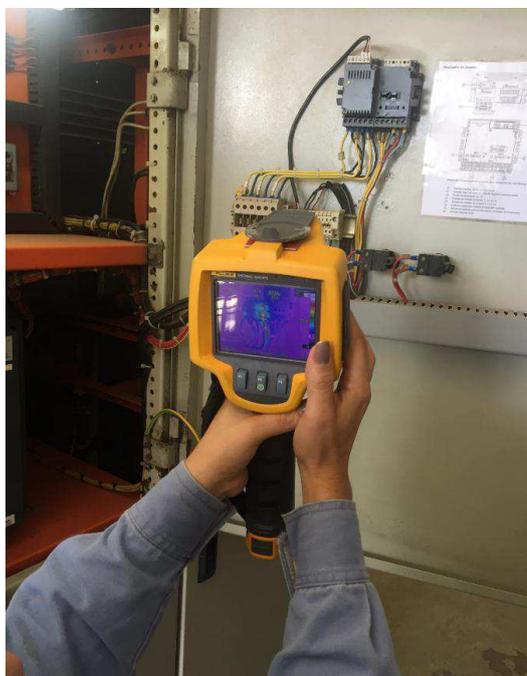
Figura 6 - Procedimento de análise termográfica.

A cada três meses é elaborado um relatório com os resultados das análises termográficas de painéis elétricos, máquinas e motores, visando identificar alguma anomalia em equipamentos ou componentes, para que sejam rapidamente solucionados antes que o colapso aconteça. Antes desse intervalo a medição termográfica pode ser solicitada por algum mantenedor que identificou alguma anomalia em um equipamento ou áreas afins. O equipamento utilizado para tal medição é um termovisor Fluke Ti 450 60 Hz. Na Figura 8 é apresentado o procedimento de uma dessas medições, feita na unidade Embratex.

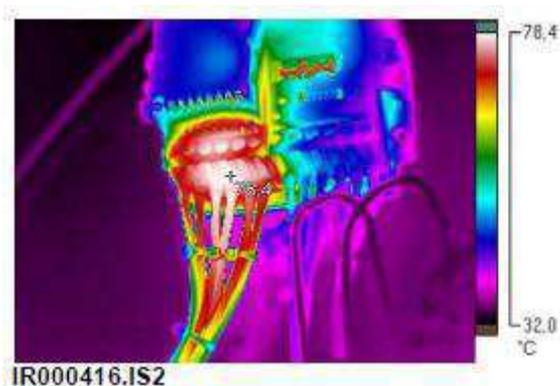
Figura 7 - Imagem registrada pelo medidor termográfico.

Nas Figuras 9 e 10 são apresentadas as imagens obtidas pelo equipamento e a de luz visível, respectivamente.

Ao analisar a Figura 8 é possível perceber que existe um ponto de aquecimento anormal no multimetro analisado, pontuado por um cursor (+), compreendido nos bornes do lado esquerdo da sua face posterior. A posição do cursor indica o valor da temperatura mais elevada e a variação das temperaturas conforme a variação de cores, com base na legenda à direita da própria imagem. Segundo os critérios de classificação e os valores máximos de temperatura admissíveis este equipamento está enquadrado como **MUITO AQUECIDO** sendo classificada ainda como uma intervenção prioritária. Dessa forma, o procedimento de correção foi repassado para o encarregado do setor, que após a correção solicitará uma nova análise termográfica a fim de constatar que o problema foi de fato resolvido.

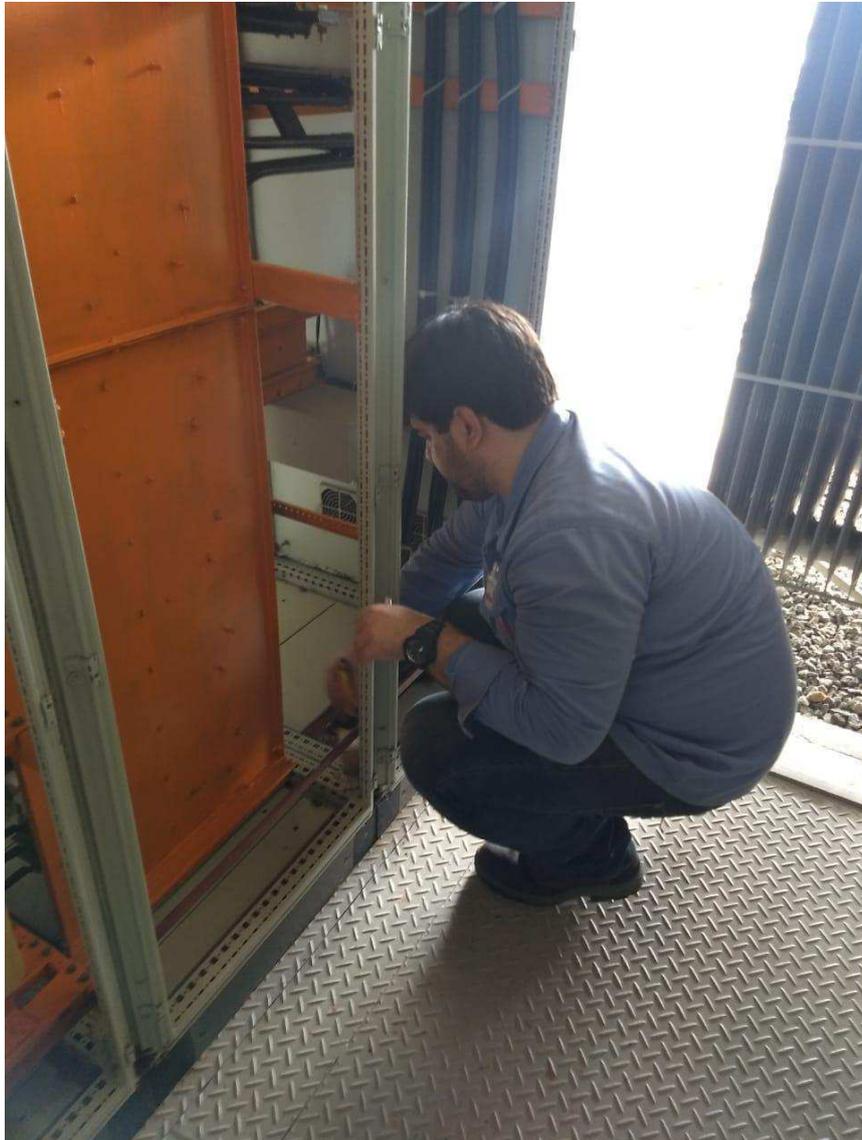
Figura 10 - Limpeza do quadro de força da subestação 3.0 Embratex.

Na figura a seguir é mostrada a limpeza de uma parte do quadro de força da subestação sendo executada pelo estagiário, fazendo uso de um pincel para remover as poeiras em cantos com acesso mais difíceis.

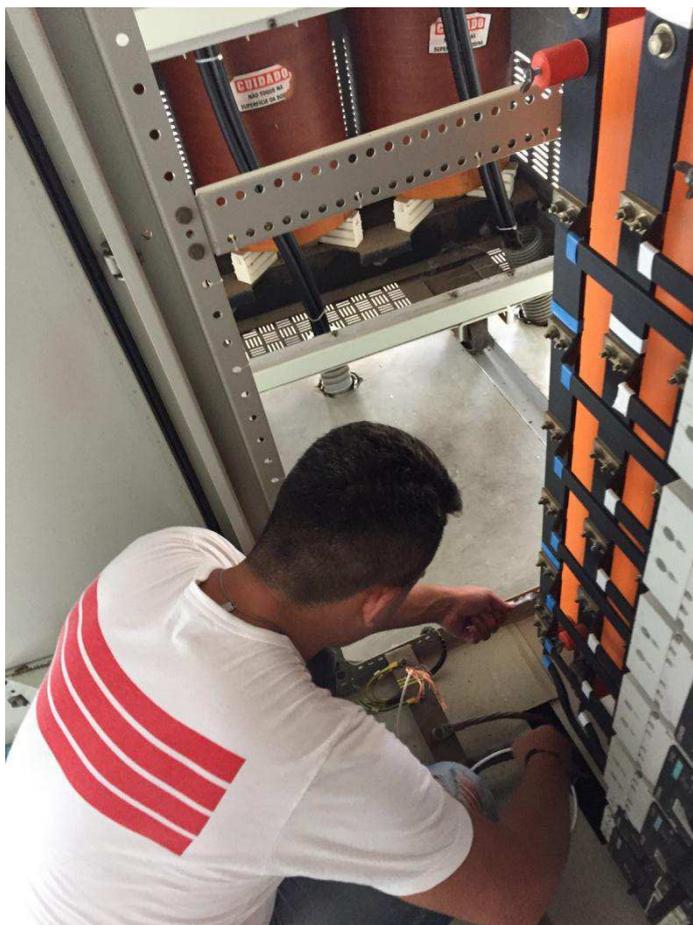
Figura 11 - Execução do aterramento de trabalho.

Na Figura 13 é mostrado um colaborador executando o aterramento de trabalho. O procedimento consiste na ligação, através de um fio de cobre com secção transversal reta de $2,5 \text{ mm}^2$, entre o barramento das fases e a barra de aterramento do quadro. Isso garante proteção adicional para os demais colaboradores que irão atuar na manutenção do quadro, uma vez que, qualquer nível de tensão ou corrente será encaminhado diretamente para o potencial do barramento de terra, evitando riscos de choque elétrico caso houvesse uma religação da subestação acidentalmente.

Após o fim da tarefa, e com o aval do encarregado o aterramento de trabalho é removido, a subestação é energizada e por fim é verificado o nível de tensão nos barramentos. No momento da energização da subestação não pode ter nenhuma pessoa no interior da mesma, além de que o acionamento do disjuntor que alimenta eletricamente a subestação deve ser feito por no mínimo duas pessoas.

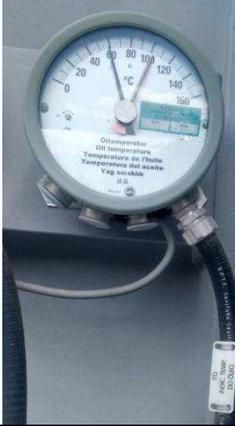
<p>Item 2 – Temperatura do óleo: Verificar no marcador a temperatura do óleo do transformador o valor sinalizado pelos ponteiros do marcador. O ponteiro vermelho indica a temperatura máxima já ocorrida. O ponteiro preto indica a temperatura atual do óleo do transformador;</p>

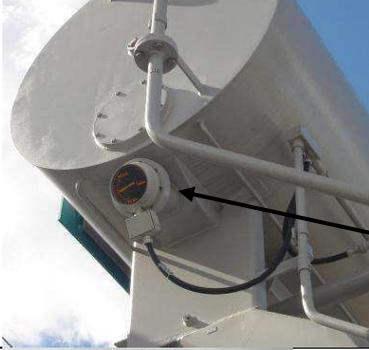
<p>Item 4 – Nível de óleo do conservador: Verificar no marcador de nível de óleo do conservador o valor sinalizado pelo ponteiro do marcador.</p>

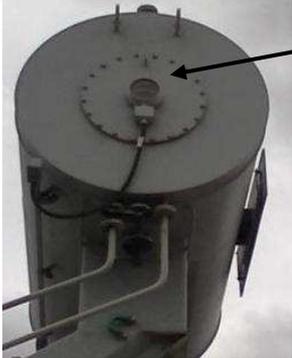
<p>Item 5 – Nível de óleo do comutador: Verificar no marcador de nível de óleo do comutador o valor sinalizado pelo ponteiro do marcador.</p>

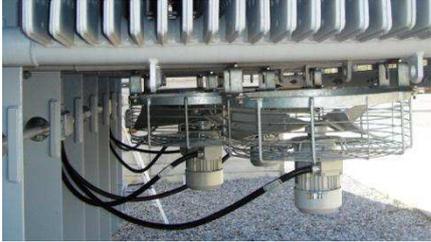
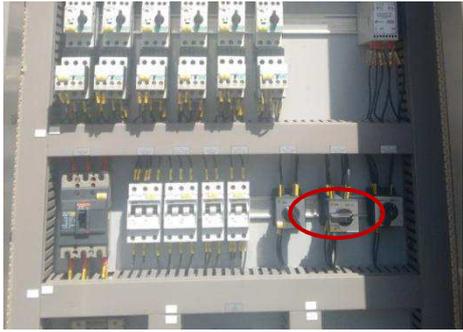
<p>Item 7 – Motoventiladores: Abrir a porta do painel do transformador e ligar o disjuntor (chave sinalizada na figura). Após ligar, verificar se os 6 motores dos ventiladores estão funcionando corretamente;</p>

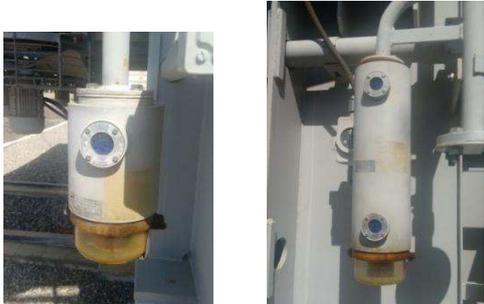
<p>Comutador Conservador</p>

<p>Item 8 – Vazamento de óleo: Inspeccionar todo o transformador, verificando se existe algum vazamento de óleo;</p>	
<p>Item 9 – Ruído: Observar a existência de algum ruído anormal na subestação;</p>	
<p>Item 10 – Limpeza e conservação: Verificar se existem ferrugem, sujeira, qualidade da pintura ou alguma outra não conformidade;</p>	
<p>Item 11 e 13 – Coloração da sílica-gel dos desumidificadores de ar: Verificar a cor da sílica-gel dos desumidificadores de ar;</p>	<p>Azul escuro: Boa. Azul claro: Sílica gel absorvendo umidade. Branca: Ruim – Precisa ser trocada.</p>
<p>Item 12 e 14 – Nível do óleo dos desumidificadores de ar: verificar se o óleo do recipiente de óleo dos desumidificadores de ar está no nível indicado;</p>	<p>Desumidificadores de ar:</p>

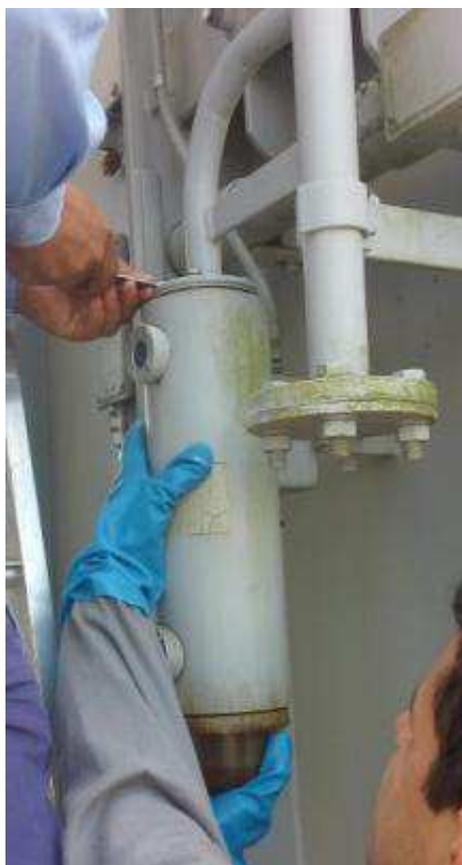
Figura 13 – Remoção do desumidificador de ar do transformador.

Na Figura 15 é apresentada a remoção do desumidificador de ar para se ter acesso a sílica saturada, realizada por dois colaboradores. Respectivamente nas Figuras 16 e 17 é mostrada a sílica saturada, que vai ser substituída, e a sílica nova.

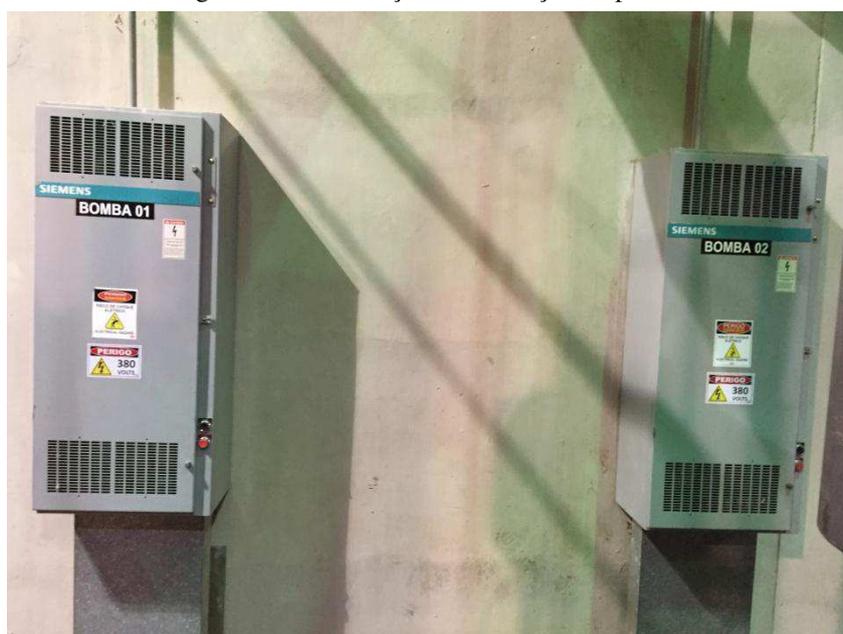
Figura 16 - Localização de instalação do painel.

Na figura a seguir é mostrado o local escolhido para instalação do novo painel (entre os dois outros existentes). Também é possível verificar o padrão utilizado nesses painéis existentes.

Este local de instalação foi escolhido porque era o único local possível para instalação, pois a infraestrutura da parede e das demais tubulações existentes só permitia esse local.

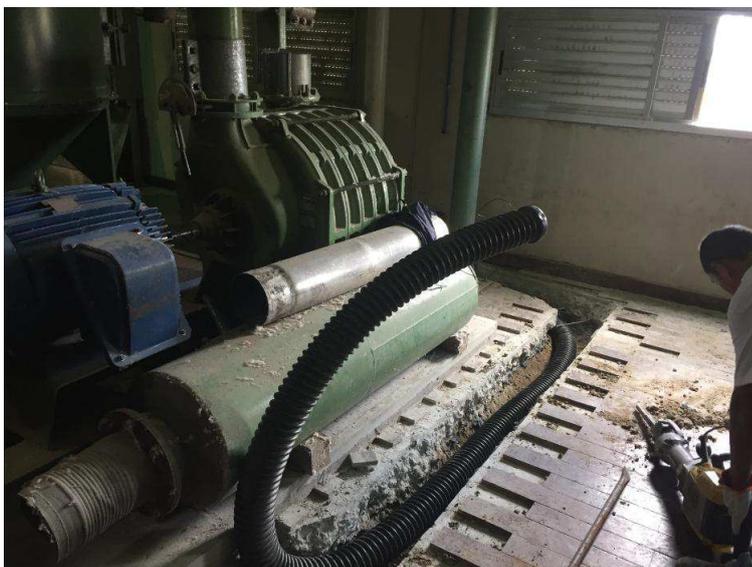
Figura 17 - Passagem do kanaflex enterrado.

Na Figura 19 pode ser visualizado a etapa de instalação do *kanaflex* pelo piso. Já na Figura 20 é mostrado o painel já fixado na parede e a *soft starter* instalada.

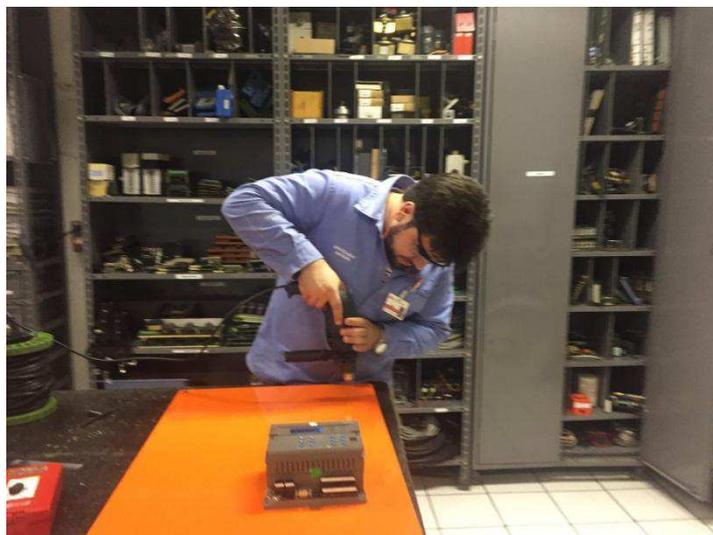
Figura 19 - Furação do chassi do painel.

Para retratar o procedimento de furação do chassi do painel, abaixo é apresentada uma imagem que mostra o estagiário fazendo o furo com auxílio de uma furadeira.

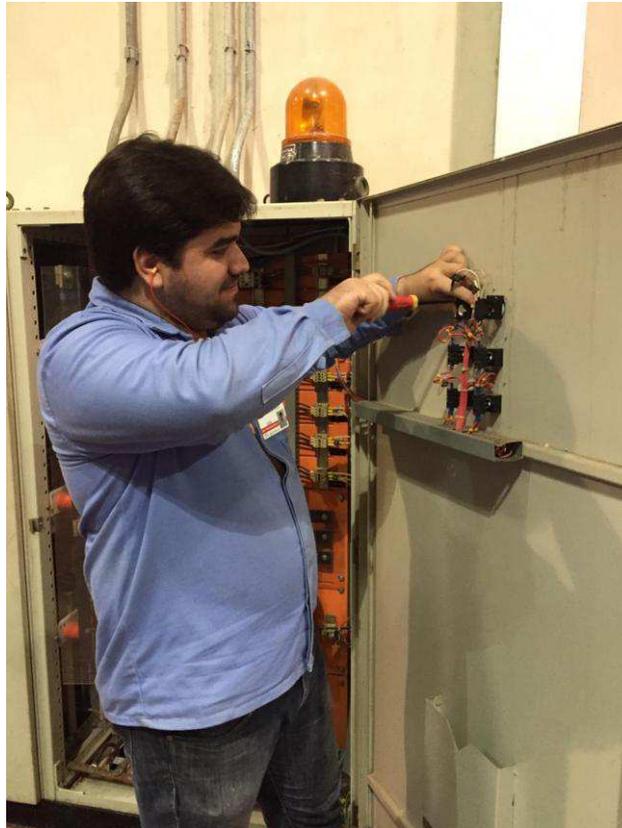
Figura 20 - Substituição das peças antigas.

Quando a mercadoria foi recebida, foi feita a conferência de cada item antes da instalação. Na Figura 22 é mostrado o estagiário fazendo a substituição das peças antigas pelas requisitadas.

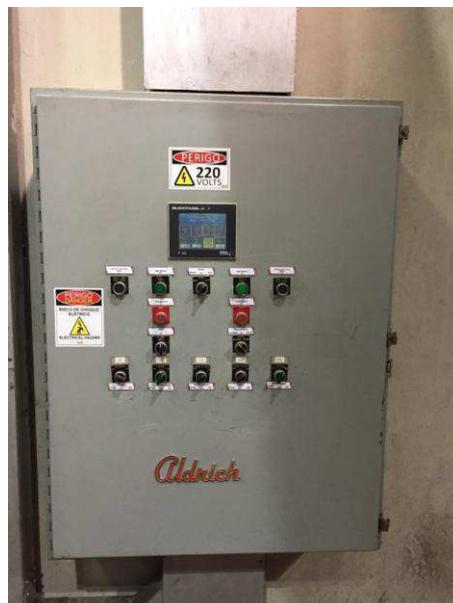
Figura 21 - Painel com as botoeiras antigas.

Na Figura 23 e 24, respectivamente, é mostrado o painel antes da mudança das botoeiras e dos *leds*, e depois da substituição.

Como pode ser observado os *leds* antigos do painel não acendiam, as botoeiras comutadoras estavam danificadas. Após a substituição os *leds* passaram a acender assim como as comutadoras, além disso, pode ser observado no lado direito que foi acrescentado as botoeiras de acionar, desligar e *reset* da nova bomba instalada.

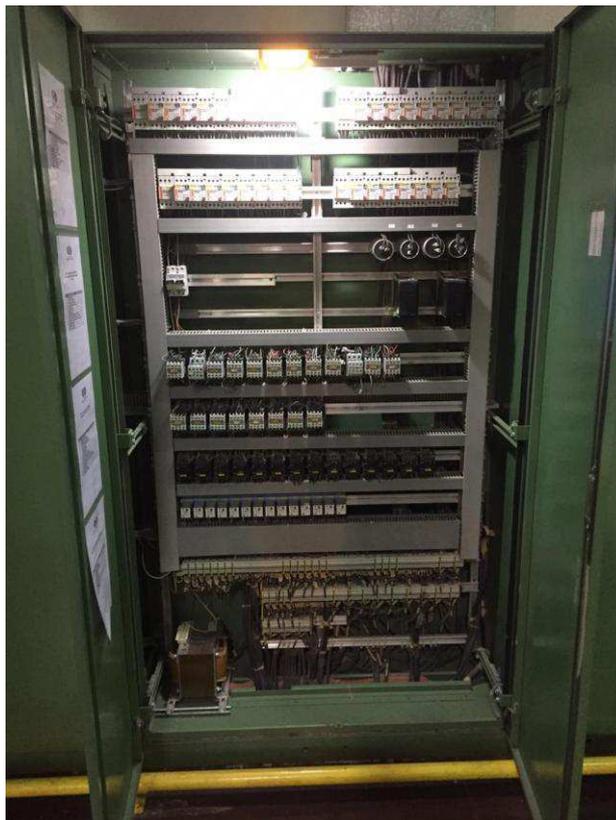
Figura 23 - Iluminação deficitária de painel.

A iluminação de alguns painéis se apresentava deficitária, principalmente pela má localização do ponto de iluminação no interior do painel, além de não cumprir sua função como esperado já que o ponto de iluminação focava em apenas alguns componentes, como apresentado na Figura 25. Um projeto de melhoria foi aplicado, fazendo uso de fitas *leds* em toda borda interna do painel, como mostrado na Figura 26.

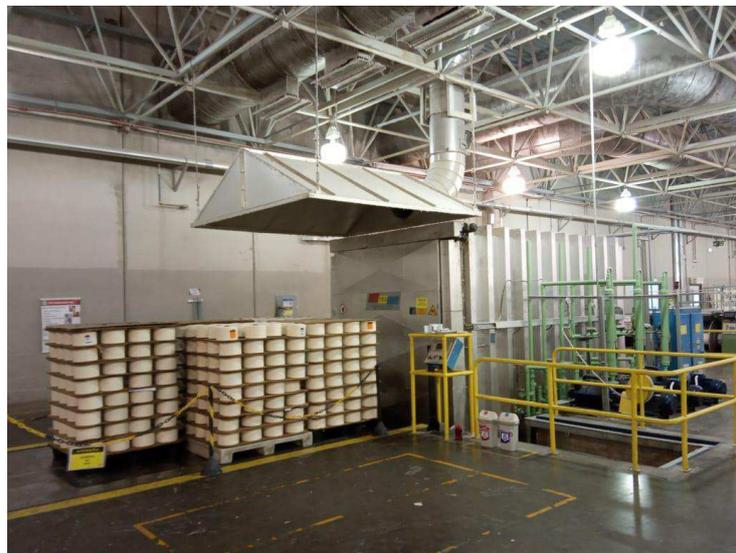
Figura 25 - Máquina de condicionamento de fios - Xorella

O condicionamento de fios é realizado por meio da máquina de vaporização de fios a vácuo, da marca XORELLA, o qual possibilita que os fios absorvam umidade mediante a geração de vácuo e vaporização da água. Na figura abaixo é mostrada a máquina da unidade Embratex.

A vaporização da água é obtida graças ao aquecimento realizado por uma serpentina que se localiza submersa no reservatório instalado na própria máquina, e por sua vez é alimentada por vapor, originado externamente à máquina.

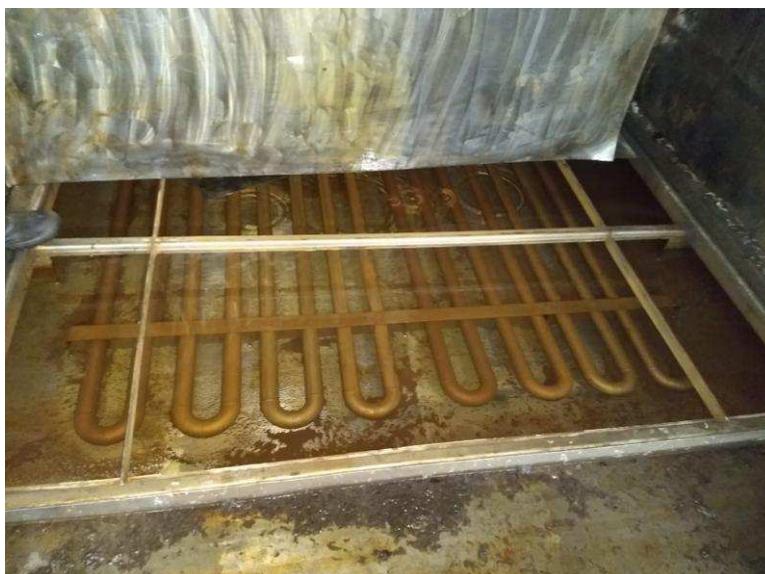
Figura 26 - Tubulação da máquina de condicionamento de fio.

O vapor responsável por aquecer a serpentina é gerado no setor de utilidades e conduzido por tubulação até a máquina. Esta tubulação encontra-se deteriorada, necessitando reparos e/ou substituição. No entanto, quando considerado o custo e a dificuldade da execução surge em contra partida, a possibilidade de mudança do atual processo de aquecimento da água para um que dispense a tubulação. Na figura a seguir

é mostrada a atual tubulação que é responsável por receber o vapor e conseqüentemente aquecer a água.

No mercado, existem modelos alternativos deste tipo de máquina que, por meio de resistências elétricas é gerado o calor necessário para obter a vaporização da água, ou seja, do ponto de vista técnico esta pode ser uma opção para a solução do nosso impasse.

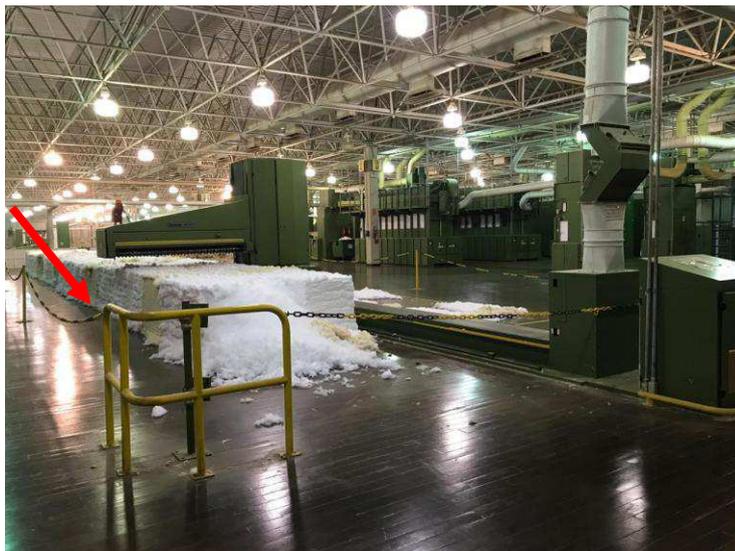
Figura 27 - Instalação de barreiras que impedem avanço na área de trabalho da Unifloc.

Na planta industrial algumas instalações foram modificadas por solicitação do Ministério do Trabalho, para atendimento das normas vigentes, especialmente a NR12. Porém, essas modificações ainda não tinham sido atualizadas nos respectivos esquemas elétricos. A seguir serão apresentadas figuras que mostram a instalação de medidas de proteção coletiva na máquina Unifloc no setor de abertura. A modificação se resume a instalação de sensores que impedem o acesso de pessoas na região de trabalho da máquina, caso o sensor seja acionado o funcionamento da máquina é imediatamente interrompido.

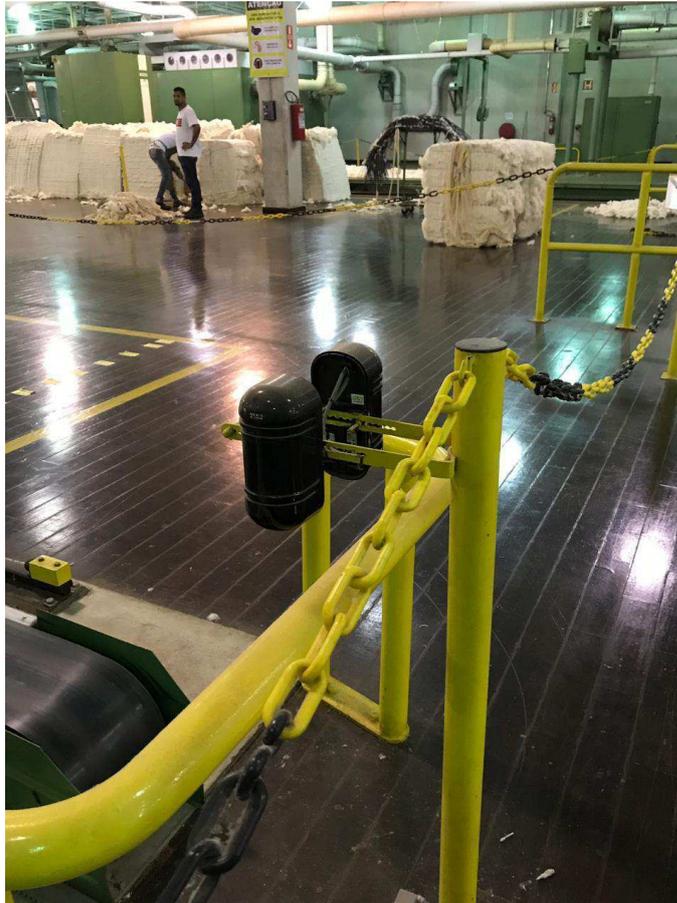
Figura 28 - Sensor para detectar avanço na área a ser protegida.

Os sensores enviam um sinal para uma placa de circuito feita no laboratório eletrônico da empresa, essa placa é responsável por receber o sinal do sensor e imediatamente transmitir um comando para o botão de parada de emergência da máquina.

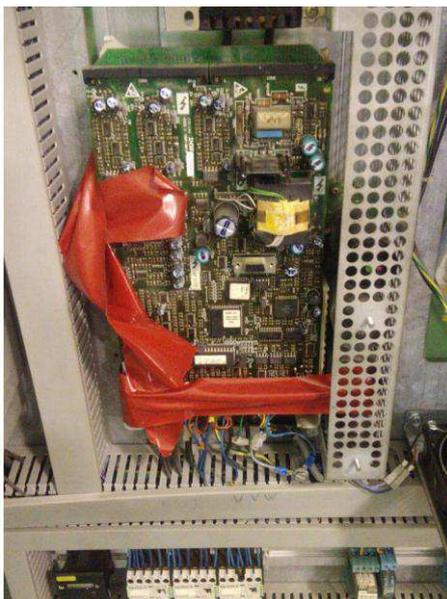
Figura 29 - Paliativo técnico.

útil das peças e até mesmo da máquina, vibrações e alta temperatura, elas acabavam ficando frágeis. Com o manuseio nas manutenções essas partes acabam quebrando. Porém, a substituição tornou-se inviável porque o fabricante da máquina não comercializava estas peças, obrigando os mantenedores a usarem de paliativos técnicos para deixar a máquina em funcionamento. As placas foram fixadas com fita adesiva assim como apresentado na figura a seguir.

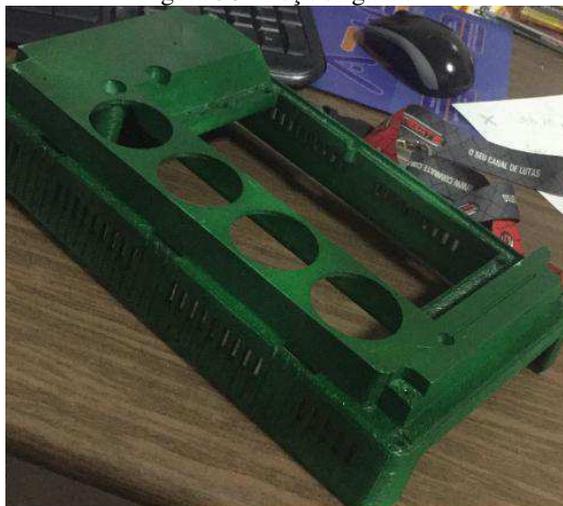
Figura 30 - Peça original.

Uma alternativa foi a impressão destas peças numa impressora 3D. Para tanto, a peça deve ser inicialmente desenhada, no caso, utilizou-se o *software* AutoCAD®. Algumas sugestões de mudanças visando à economia de material foi sugerida pelo técnico em eletrônica responsável pela montagem. A peça original, o desenho e a impressão da peça serão apresentadas nas figuras a seguir.
