Universidade Federal  
de Campina Grande

RELATÓRIO DE ESTÁGIO SUPERVISIONADO  
LABORATÓRIO DE ALTA TENSÃO DA UNIVERSIDADE  
FEDERAL DE CAMPINA GRANDE

Campina Grande, Paraíba.  
Julho de 2019

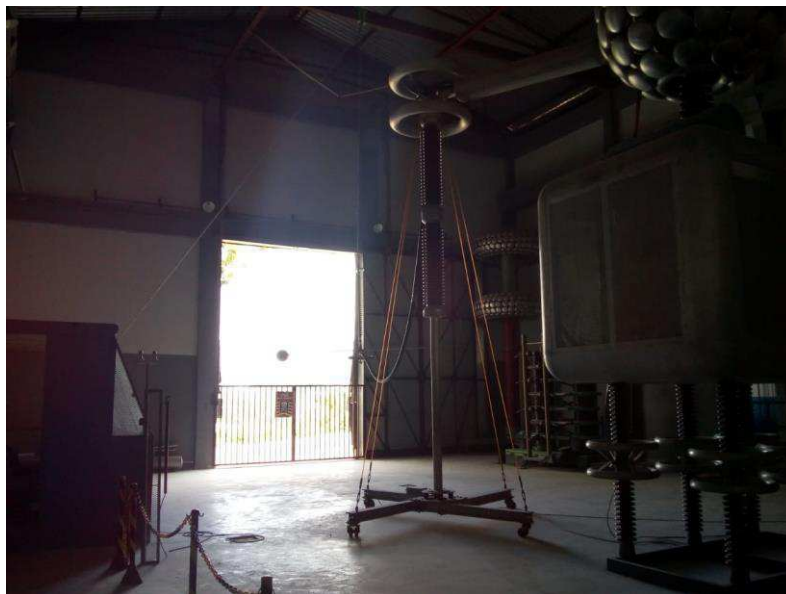
Figura 4 – Salão de Alta Tensão.

Outro ambiente bastante utilizado durante o estágio foi o SAT, que é um dos principais ambientes do LAT, onde são realizados os ensaios mais exigentes em termos de potência, tendo em vista a presença de transformadores de potência em cascata, que permitem a aplicação de até 600 kV e 1 A em ensaios de equipamentos. O Salão de Alta Tensão pode ser observado na Figura 4.

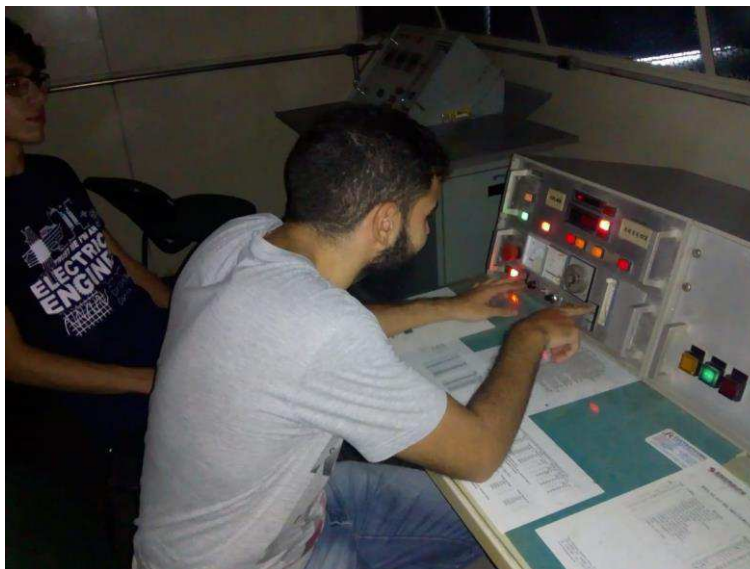
Figura 8 – Estagiário no painel de controle do Salão de Alta Tensão.

Durante a visita da Maurício de Nassau, o estagiário foi responsável pela apresentação do *kit* de alta tensão, no Laboratório de Materiais Elétricos, além da operação da bancada do Salão de Alta Tensão, como é ilustrado na Figura 8. Na

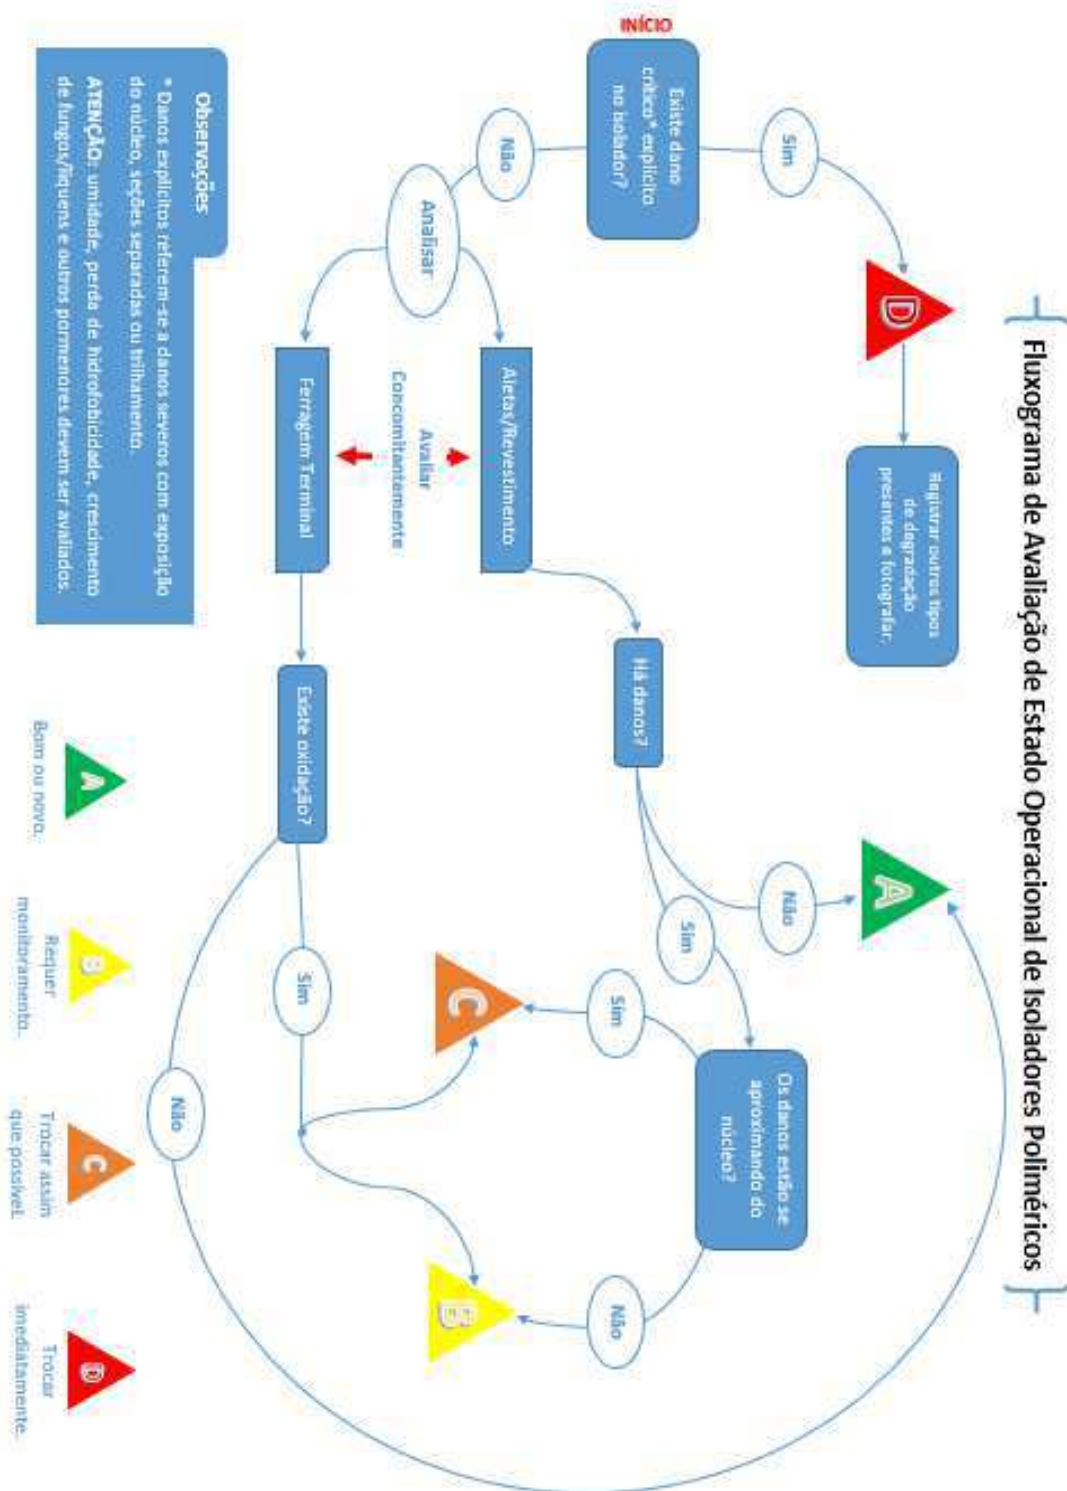
Figura 9 – Fluxograma de Avaliação Visual do Estado Operacional de Isoladores Poliméricos desenvolvido.

Foram observadas as partes constituintes dos isoladores, a citar: aletas, revestimento polimérico, núcleo de fibra de vidro e terminais. Procurou-se por perfurações, divisões, rasgos, branqueamento e danos em geral. Os isoladores poliméricos foram classificados em quatro categorias de acordo com seu estado operacional, como especificado na Tabela 3. Para simplificação da classificação, propôs-se um fluxograma com base no guia EPRI (2006) e na metodologia presente em Domingues (2012). O fluxograma pode ser observado na Figura 9.

É possível inferir, a partir da análise do fluxograma desenvolvido, que o foco das avaliações são os possíveis danos críticos para a rápida classificação dos isoladores em condições mais graves. Só depois são avaliados outros possíveis danos ao equipamento.

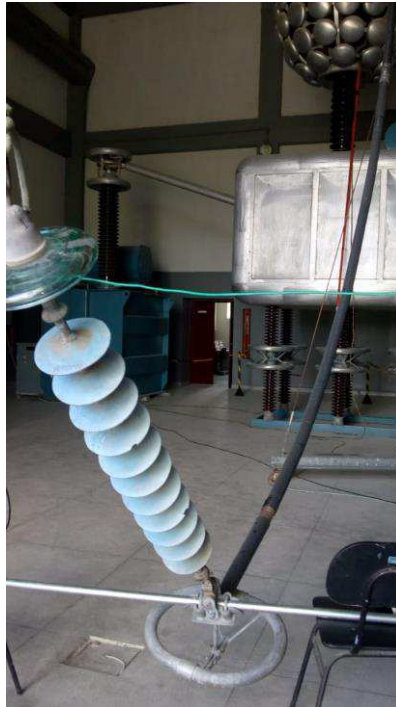
Figura 11 – Arranjo utilizado extração de parâmetros.

Ademais, um arranjo foi montado no Salão para extração de características dos isoladores. O arranjo pode ser observado na Figura 11 Foi utilizado um isolador de vidro, apenas para suporte, além de um anel e um bastão com duas esferas para equalização do campo elétrico. Os isoladores foram colocados sob tensão nominal de  $138 \times 10^3 / \sqrt{3}$ , ou seja, aproximadamente 80 kV (tensão de fase), durante 1 h e 30 min para estabilização de parâmetros como temperatura e corrente de fuga, de modo a simular as suas condições operacionais.

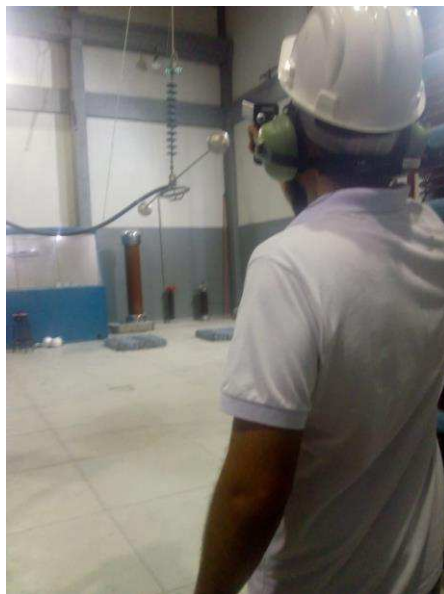
Figura 12 – Utilização do detector de ruído ultrassônico para extração de parâmetros de áudio.

Foram extraídas características relativas a ruídos ultrassônicos a partir de um detector de ruído ultrassônico, dados de temperatura (variação de temperatura na cadeia, temperatura máxima e mínima e média) a partir do termovisor, emissões UV, a partir da câmera de corona (DayCor) e corrente de fuga. Para medição dos parâmetros citados, foi necessário o aprendizado relativo à utilização dos diversos equipamentos elencados anteriormente, que são de grande importância para aplicação em campo e laboratorial, justamente por permitirem a extração de informações que podem ser úteis na determinação do estado operacional de equipamentos. As Figuras 12 e 13 ilustram o procedimento de obtenção de dados de áudio a partir de detector de ruído ultrassônico e do termovisor, respectivamente.

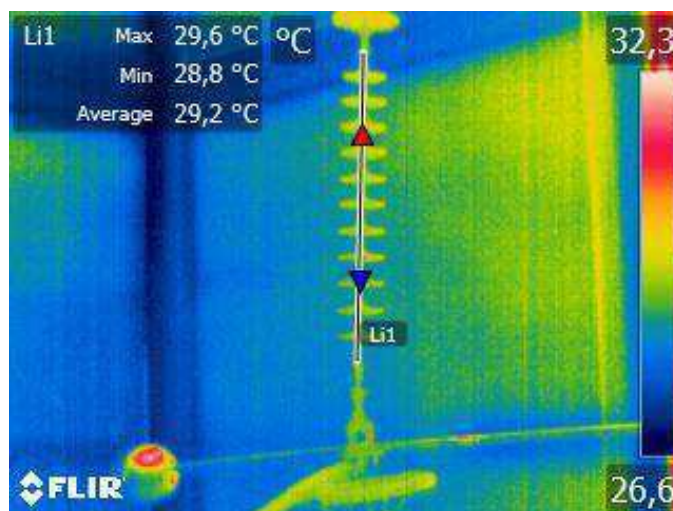
Figura 14 – Imagem obtida a partir do termovisor para isolador IR-21.

É possível observar a partir da análise da Figura 14 que o isolador sob estudo apresenta temperatura máxima de 29,6 °C, mínima de 28,8 °C, temperatura média de 29,2 °C e variação máxima de temperatura foi de 0,8 °C. A variação de temperatura se apresenta possivelmente como um indicador de danos críticos, de forma que isoladores classificados como D apresentaram variações mais elevadas. Mais informações podem ser obtidas após tratamento de dados e aplicação de inteligência artificial na classificação, etapas que serão realizadas futuramente.

As Figuras 7, 8, 9 e 10 apresentam resultados obtidos para o isolador IR – 21, isolador classificado como C (grau moderado de danos; considerar a troca), pois apresenta níveis elevados de poluição, embora não apresente danos consideráveis nas aletas e outras partes constituintes.

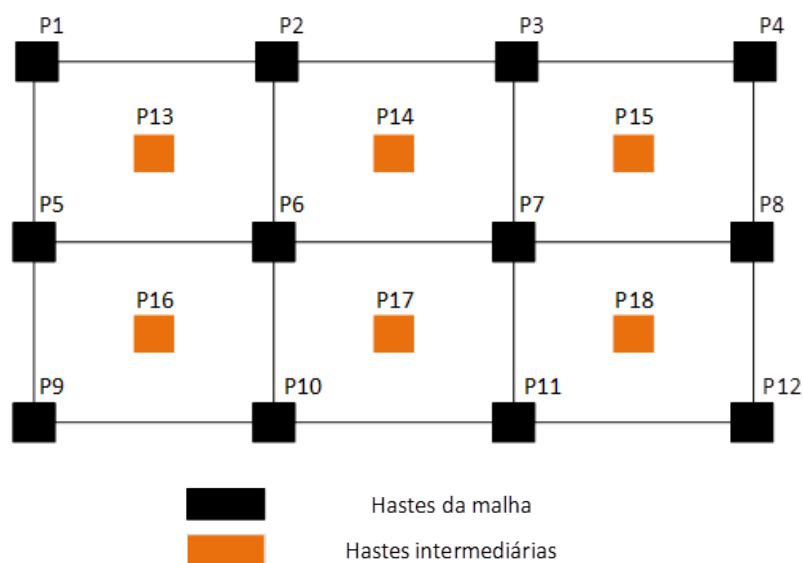
Figura 17 – Malha de aterramento 1, anexa ao Laboratório de Alta Tensão.

Para a pesquisa, foram tomadas duas malhas de aterramento, ambas localizadas na Universidade Federal de Campina Grande – UFCG: a malha de aterramento 1, anexa ao Laboratório de Alta Tensão, e a malha de aterramento 2, construída posteriormente nas proximidades do bloco de Física Experimental. A malha 1 pode ser observada na Figura 17.

Nota-se a distribuição de 12 hastes de 40 cm em formato retangular, juntamente a 6 outras hastes intermediárias para medições. A malha 1 havia sido utilizada inicialmente para avaliar a resposta de uma malha de aterramento frente a correntes impulsivas de alta intensidade, sendo utilizados impulsos gerados pelo Gerador de Impulso de Corrente (GIC), disponível no LAT.

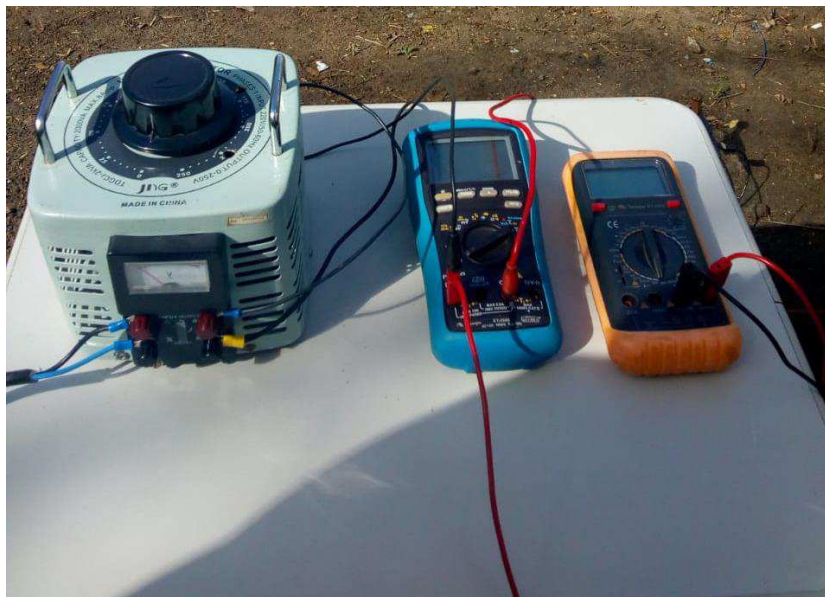
Figura 18 – Arranjo montado para injeção de corrente com VARIAC.

Procedimento semelhante foi então realizado para correntes senoidais de 10 A, com frequência de 60 Hz. Para tanto, foi utilizado o VARIAC do laboratório, que tem relação de transformação de aproximadamente 1,1 V – 10 V, com garra amperímetro utilizada para medição da corrente nas hastes. Na Figura 18, o arranjo é ilustrado. Na Figura 19 o estagiário realiza aferições na malha de aterramento 1.
